ผลการปฏิบัติตามมาตรการป้องกันและแก้ไขผลกระทบสิ่งแวดล้อม

2.1.1 โครงการผลิตปิโตรเลียมในทะเล ของบริษัท ปตท.สำรวจและผลิตปิโตรเลียม จำกัด (มหาชน) แหล่งบงกชใต้ บริเวณอ่าวไทย (โครงการบงกชใต้ ระยะที่ 1)

รายงานผลการปฏิบัติตามมาตรการป้องกันและแก้ไขผลกระทบสิ่งแวดล้อม และมาตรการติดตามตรวจสอบผลกระทบสิ่งแวดล้อม ประจำปี พ.ศ. 2566

โครงการผลิตปิโตรเลียมในทะเล ของบริษัท ปตท.สำรวจและผลิตปิโตรเลียม จำกัด (มหาชน) แหล่งบงกชใต้ บริเวณอ่าวไทย

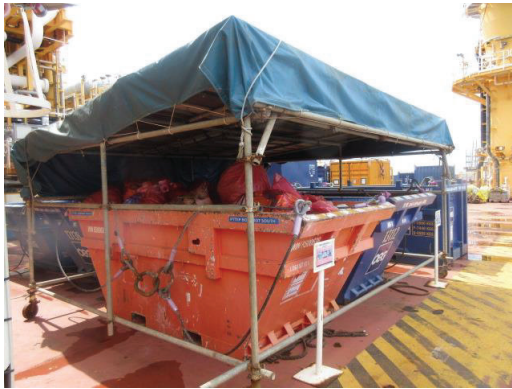
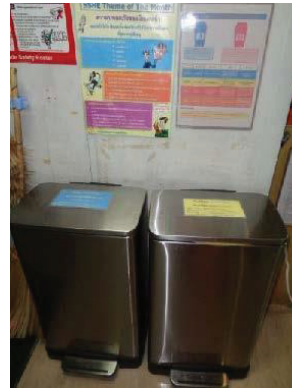
รูปที่ 2-1 ภาพขณะบรรจุของเสียอันตราย และของเสียไม่อันตราย

4.2.7 แยกประเภทของเสียที่ไม่เป็นอันตราย และของเสียที่อันตราย ในภาชนะที่เหมาะสม ติดฉลาก และจัดเก็บในภาชนะแล้วส่งไปให้ผู้รับเหมาที่มีใบอนุญาตในการจัดการของเสียเพื่อกำจัดอย่างเหมาะสม	แท่นผลิต แท่นหลุมผลิต WPS-1 ถึง WPS-13	โครงการบงกชใต้ ระยะที่ 1 มีการแยกประเภทของเสียตามแผนการจัดการของเสีย โดยแบ่งของเสียออกเป็น 2 ประเภทดังนี้ <ul style="list-style-type: none">ของเสียไม่อันตราย (Non-Hazardous Waste) เป็นขยะทั่วไป เช่น กระดาษ พลาสติก ไม้ โลหะ ขวดน้ำดื่ม วัสดุทั่วไปที่ไม่ปนเปื้อน เป็นต้น ซึ่งถูกคัดแยกและเก็บรวบรวมไว้ในภาชนะบรรจุสีน้ำเงินที่มีป้ายบ่งชี้อย่างชัดเจนของเสียอันตราย (Hazardous Waste) เป็นของเสียซึ่งสามารถทำให้เกิดอันตรายทั้งต่อสุขภาพ หรือต่อสิ่งแวดล้อมได้ ซึ่งก่อให้เกิดความเป็นพิษ การระเบิด การกัดกร่อน หรือผลที่เกิดจากคุณสมบัติอื่น ๆ ของ	-	ภาคผนวก PTTEP-12.1 แผนการจัดการของเสีย ภาคผนวก PTTEP-12.4 ตัวอย่างใบกำกับการขนส่งของเสีย รูปที่ 2-1 ภาชนะบรรจุของเสียอันตราย และของเสียไม่อันตราย

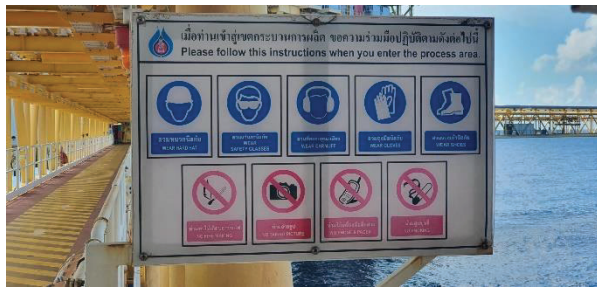
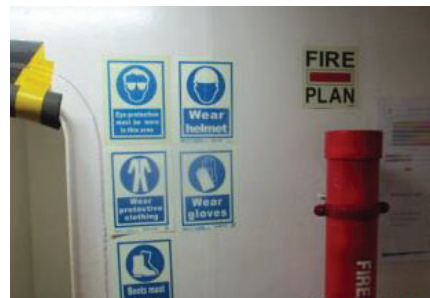
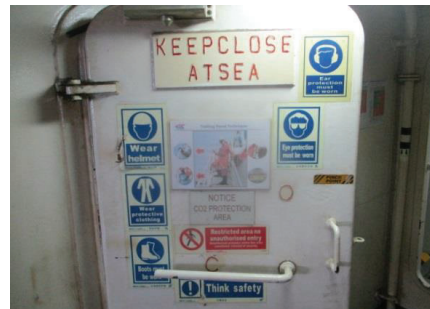
รูปที่ 2-3 ป้ายเตือนให้พนักงานสวมใส่อุปกรณ์ป้องกันอันตรายส่วนบุคคล

ปัจจัยสิ่งแวดล้อม	ผลกระทบ	มาตรการฯ	พื้นที่ดำเนินการ	รายละเอียดการปฏิบัติตามมาตรการฯ	อุปสรรค การแก้ไข และแนวทางการปรับปรุง	หมายเหตุ/เอกสารอ้างอิง
2. เสียง (ต่อ)	2.1 เสียงรบกวนต่อพนักงาน ผู้รับเหมา และประชาชน จากเครื่องจักร และเครื่องยนต์ (ต่อ)					ภาคผนวกเรือสนับสนุน- 1.1 PPE Matrix รูปที่ 2-2 พนักงานสวมใส่ อุปกรณ์ป้องกันอันตรายส่วนบุคคล รูปที่ 2-3 ป้ายเตือนให้ พนักงานสวมใส่อุปกรณ์ ป้องกันอันตรายส่วนบุคคล

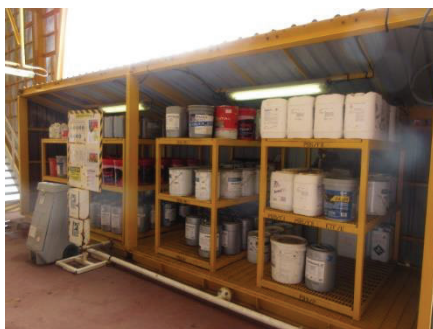
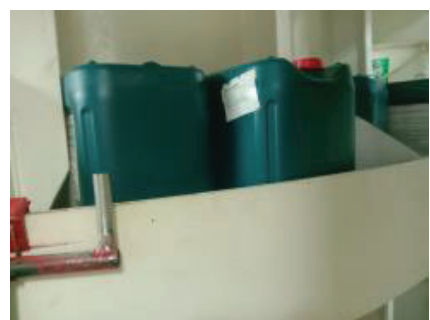
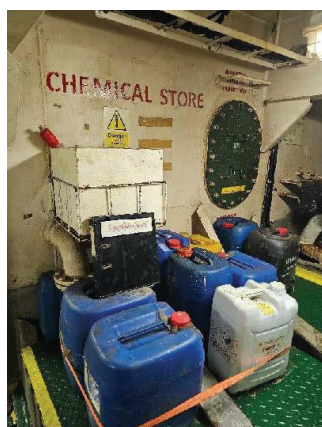
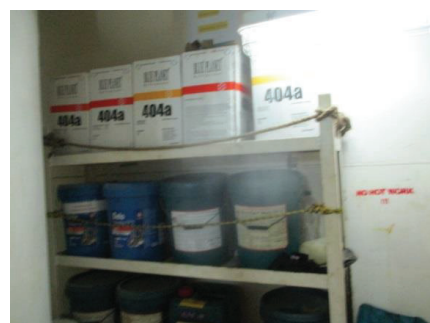
รูปที่ 2-4 พื้นที่จัดเก็บสารเคมี

ปัจจัยสิ่งแวดล้อม	ผลกระทบ	มาตรการฯ	พื้นที่ดำเนินการ	รายละเอียดการปฏิบัติตามมาตรการฯ	อุปสรรค การแก้ไข และแนวทางการปรับปรุง	หมายเหตุ/เอกสารอ้างอิง
3. คุณภาพน้ำทะเล (ต่อ)	3.5 น้ำทะเลปนเปื้อน เนื่องจากการหกรั่วไหลของวัตถุอันตราย เช่น เชื้อเพลิง และ สารเคมี (ต่อ)			<ul style="list-style-type: none">น้ำจากกระบวนการผลิต ถูกอัดกลับลงหลุมที่ แทนหลุมผลิต WPS-1น้ำเสียจากการอุปโภคบริโภค ถูกรวบรวมและ บำบัดโดยระบบบำบัดภายในโครงการฯของเสียที่ดำเนินการจัดการนอกพื้นที่โครงการฯ จะ แบ่งออกเป็น 2 ประเภท ได้แก่<ul style="list-style-type: none">ของเสียไม่อันตราย (Non-Hazardous Waste) เป็นขยะทั่วไป เช่น กระดาษ พลาสติก ไม้ โลหะ ขวดน้ำดื่ม วัสดุทั่วไปที่ไม่ ปนเปื้อน เป็นต้น ซึ่งถูกคัดแยกและเก็บ รวบรวมไว้ในภาชนะบรรจุสีน้ำเงินที่มีป้ายบ่งชี้ อย่างชัดเจนของเสียอันตราย (Hazardous Waste) เป็น ของเสียซึ่งสามารถทำให้เกิดอันตรายทั้งต่อ สุขภาพ หรือต่อสิ่งแวดล้อมได้ ซึ่งก่อให้เกิด ความเป็นพิษ การระเบิด การกัดกร่อน หรือ ผลที่เกิดจากคุณสมบัติอื่น ๆ ของของเสีย นั้น โดยถูกคัดแยกและเก็บรวบรวมไว้ในภาชนะ บรรจุสีแดงที่มีป้ายบ่งชี้อย่างชัดเจน หรือเก็บ รวบรวมไว้ในภาชนะบรรจุเฉพาะ ซึ่งมีป้าย บ่งชี้อย่างชัดเจน เช่น ของเสียดิตเชื้อจากห้อง พยาบาล ของเสียที่ปนเปื้อนปรอท เป็นต้น		<p>ภาคผนวกเรือสนับสนุน- 1.2 คู่มือการจัดการสารเคมีและ วัตถุอันตราย</p> <p>ภาคผนวกเรือสนับสนุน- 2.3 ตัวอย่างเอกสารข้อมูลความ ปลอดภัยของสารเคมี</p> <p>ภาคผนวกเรือสนับสนุน- 3.3 ตัวอย่างเอกสารข้อมูลความ ปลอดภัยของสารเคมี</p> <p>ภาคผนวกเรือสนับสนุน- 4.3 ตัวอย่างเอกสารข้อมูลความ ปลอดภัยของสารเคมี</p> <p>รูปที่ 2-1 ภาชนะบรรจุของ เสียอันตราย และของเสียไม่ อันตราย</p> <p>รูปที่ 2-4 พื้นที่จัดเก็บ สารเคมี</p> <p>รูปที่ 2-5 พื้นที่จัดเก็บ เชื้อเพลิง/วัตถุไวไฟ</p>

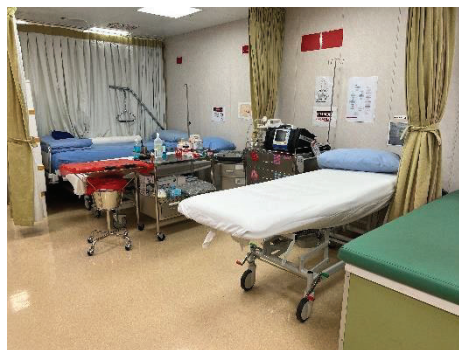
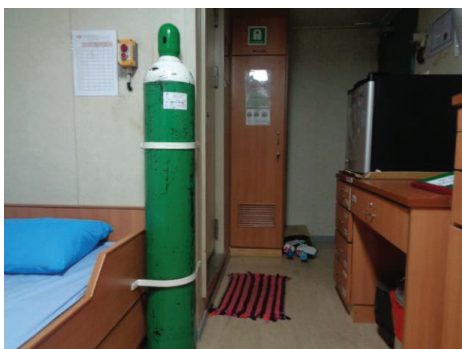
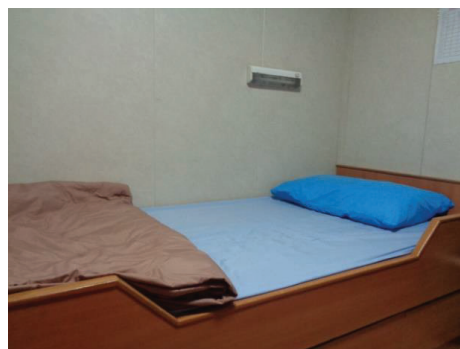
ปัจจัยสิ่งแวดล้อม	ผลกระทบ	มาตรการฯ	พื้นที่ดำเนินการ	รายละเอียดการปฏิบัติตามมาตรการฯ	อุปสรรค การแก้ไข และแนวทางการปรับปรุง	หมายเหตุ/ เอกสารอ้างอิง
11. การเกิดอัคคีภัย (ต่อ)	11.1 ความเสียหายที่อาจเกิดขึ้นต่อทรัพย์สิน รวมทั้งโครงสร้างแท่น หลุมผลิตและเครื่องจักร อุปกรณ์ 11.2 ผลกระทบที่อาจเกิดขึ้นโดยตรงต่อพนักงาน ได้แก่ การบาดเจ็บ หรือเสียชีวิต (ต่อ)	11.1.7 เตรียมการปฐมพยาบาลเบื้องต้น และจัดให้มีแผนการเคลื่อนย้ายผู้ป่วย หรือผู้ได้รับบาดเจ็บจากเหตุฉุกเฉิน	แท่นหลุมผลิตของโครงการฯ แท่นผลิตบงกชใต้ และแท่นที่พักอาศัยบงกชใต้	โครงการ G12/48 จัดให้มีห้องพยาบาลและบุคลากรทางการแพทย์ประจำอยู่ที่แท่นที่พักอาศัย และจัดให้มีอุปกรณ์ปฐมพยาบาลเบื้องต้น (First Aid Kit) โดยบุคลากรทางการแพทย์มีการติดตามสถานะการใช้งานของอุปกรณ์ปฐมพยาบาลเบื้องต้นดังกล่าว รวมถึงประเมินอาการเจ็บป่วยของพนักงานร่วมกันโดยแพทย์ที่ประจำที่แท่นที่พักอาศัยและบนฝั่ง เพื่อประเมินความเร่งด่วนและวิธีการเคลื่อนย้ายผู้ป่วย และจัดทำบันทึกเพื่อเก็บเป็นหลักฐานต่อไป รวมทั้งมีการจัดทำคู่มือการจัดการกรณีเกิดเหตุฉุกเฉินทางการแพทย์ซึ่งครอบคลุมถึงแผนในการเคลื่อนย้ายผู้ป่วยหรือผู้ได้รับบาดเจ็บจากเหตุฉุกเฉินที่เกิดขึ้น	-	ภาคผนวก PTTEP-8.3 รายการเวชภัณฑ์สำหรับการปฐมพยาบาล และการรักษาพยาบาลในเบื้องต้น รูปที่ 2-9 ห้องพยาบาล
