บทที่ 2

ผลการปฏิบัติตามมาตรการป้องกันและแก้ไขผลกระทบสิ่งแวดล้อม

ตารางที่ 2.1-1 แบบรายงานผลการปฏิบัติตามมาตรการป้องกันและแก้ไขผลกระทบสิ่งแวดล้อม และมาตรการติดตามตรวจสอบผลกระทบสิ่งแวดล้อม ของโครงการโรงแรมบึงหัวหิน

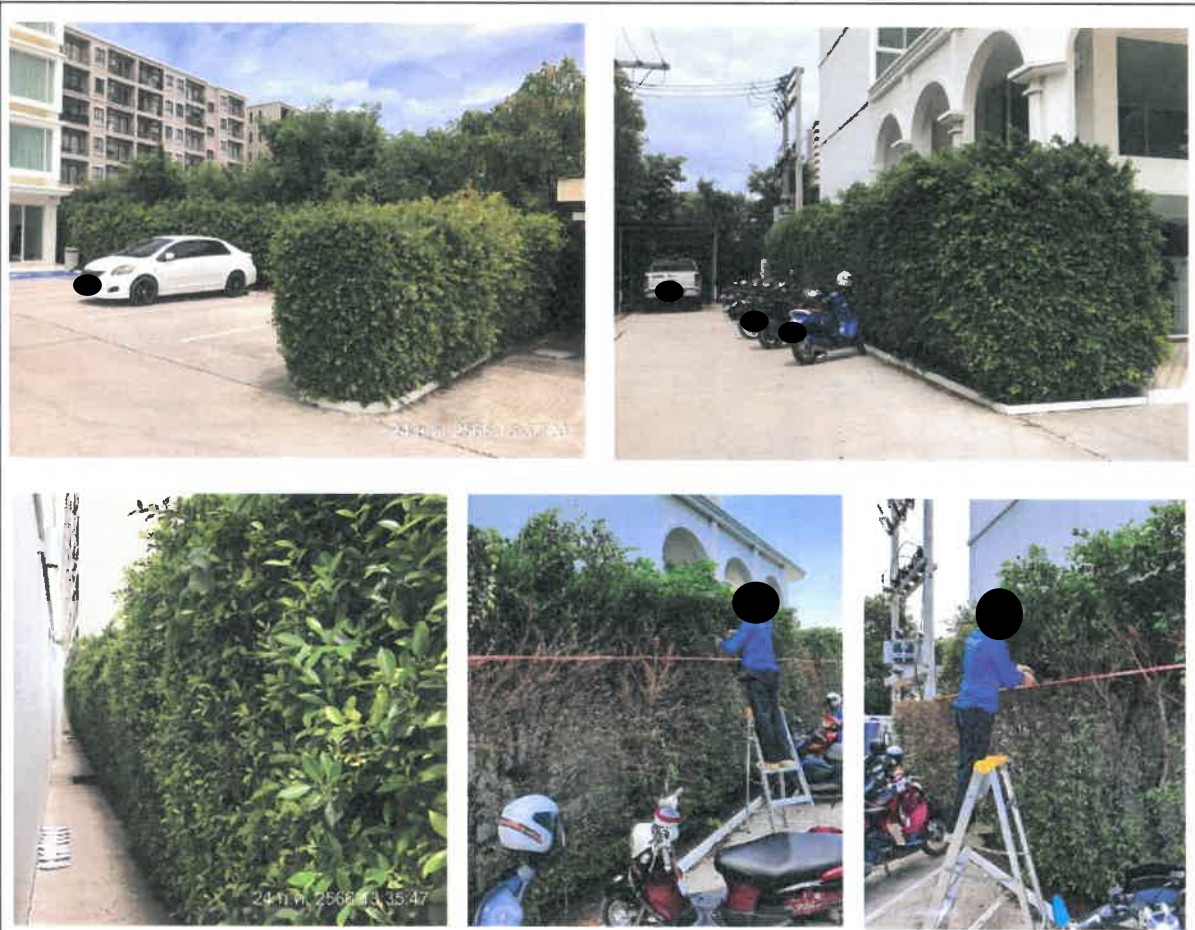
รูปที่ 2-1 แสดงพื้นที่สีเขียวภายในพื้นที่โครงการ

1.1 สภาพภูมิประเทศ	1. ปลูกหญ้าหรือพืชคลุมดินตามความลาดชันของพื้นที่ภายในพื้นที่โครงการ เพื่อป้องกันการชะล้างของหน้าดิน	✓	โครงการได้ปลูกหญ้าปกคลุมดิน เพื่อป้องกันการชะล้างของหน้าดิน และปัจจุบันโครงการอยู่ระหว่างดำเนินการปลูกหญ้าใหม่ เพื่อทดแทนบางส่วนที่ตาย	รูปที่ 2-1	-

2. ดูแลรักษาสภาพแวดล้อมภายในโครงการให้อยู่ในสภาพดีอยู่เสมอ	✓	โครงการจัดให้มีคนสวนดูแลพื้นที่สีเขียวอย่างสม่ำเสมอ โดยจะปลูกเพิ่ม ซ่อมแซมส่วนที่ตายและตัดแต่งกิ่งไม้บริเวณพื้นที่สีเขียวและร่นำใหม่มีความสมบูรณ์อยู่เสมอ พร้อมทั้งจัดเจ้าหน้าที่ทำความสะอาดภายในพื้นที่โครงการและพื้นที่โดยรอบให้มีสภาพดีอยู่เสมอ	รูปที่ 2-1 ถึงรูปที่ 2-2	-

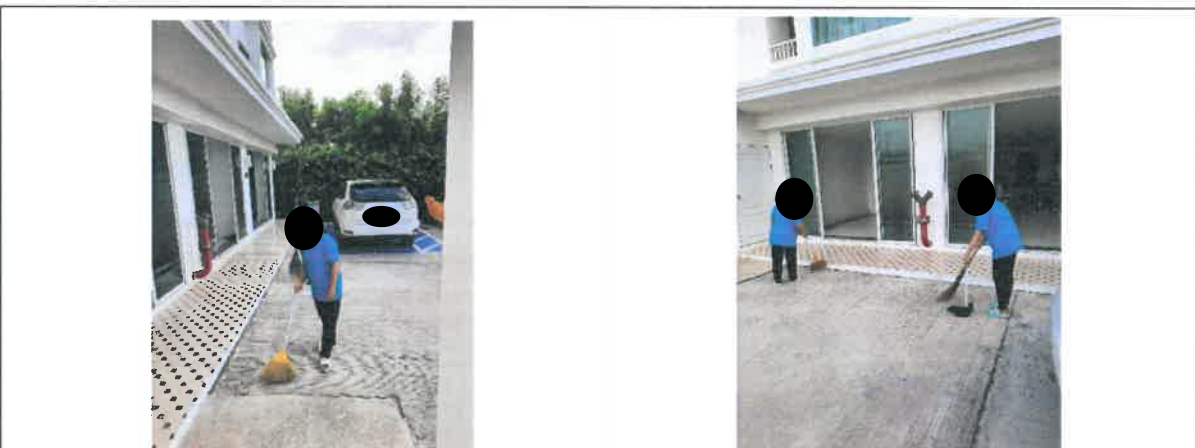
รูปที่ 2-2 แสดงเจ้าหน้าที่ทำความสะอาดภายในพื้นที่โครงการ

ข้อ	มาตรการป้องกันและแก้ไขผลกระทบสิ่งแวดล้อม	ผลการปฏิบัติตามมาตรการ	รายละเอียดการปฏิบัติตามมาตรการ	เอกสารอ้างอิง	ข้อเสนอแนะ/แนวทางแก้ไข
	2. หมั่นดูแลรักษาความสะอาดบริเวณถนนพื้นที่ส่วนกลาง โดยอาจจะจัดกลางถนนเป็นครั้งคราว	✓	โครงการจัดเจ้าหน้าที่ทำความสะอาดบริเวณถนนภายในพื้นที่โครงการ เพื่อป้องกันการฟุ้งกระจายของฝุ่นเนื่องจากรถยนต์ที่วิ่งเข้า-ออกโครงการ	รูปที่ 2-2	-

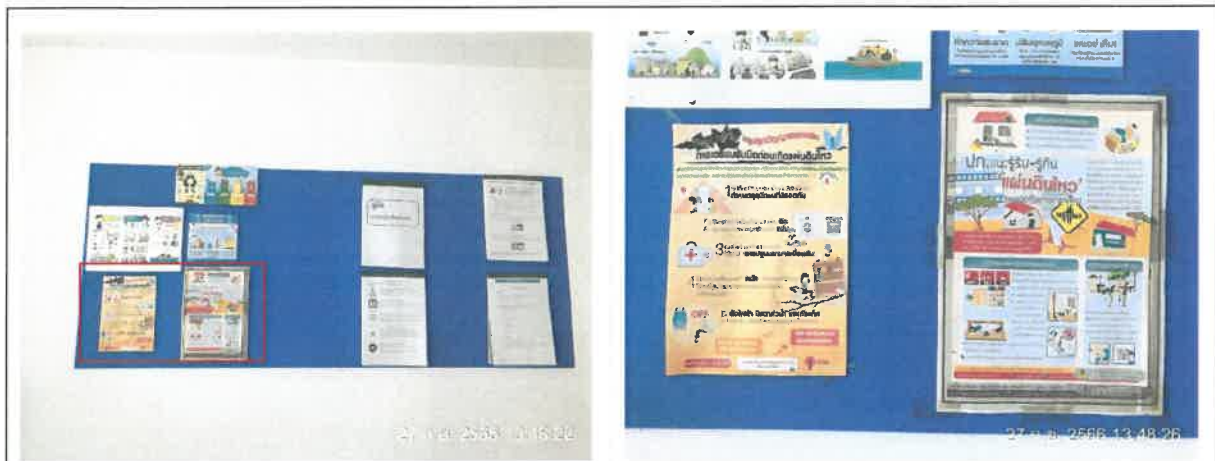
รูปที่ 2-3 แสดงป้ายคำแนะนำในการปฏิบัติตัวหากเกิดแผ่นดินไหวบริเวณบอร์ดประชาสัมพันธ์

1.2 ธรณีวิทยาและ การเกิดแผ่นดินไหว	1. จัดให้มีแผนหนีภัยประชาชนแผนนำในการปฏิบัติตัว หากเกิดแผ่นดินไหวให้โครงการเฝ้าระวังกับผู้พักอาศัย	✓	โครงการได้จัดทำแผนหนีภัยประชาชนแผนนำในการปฏิบัติตัวหากเกิดแผ่นดินไหวไว้บริเวณบอร์ดประชาสัมพันธ์ของโครงการ	รูปที่ 2-3	-

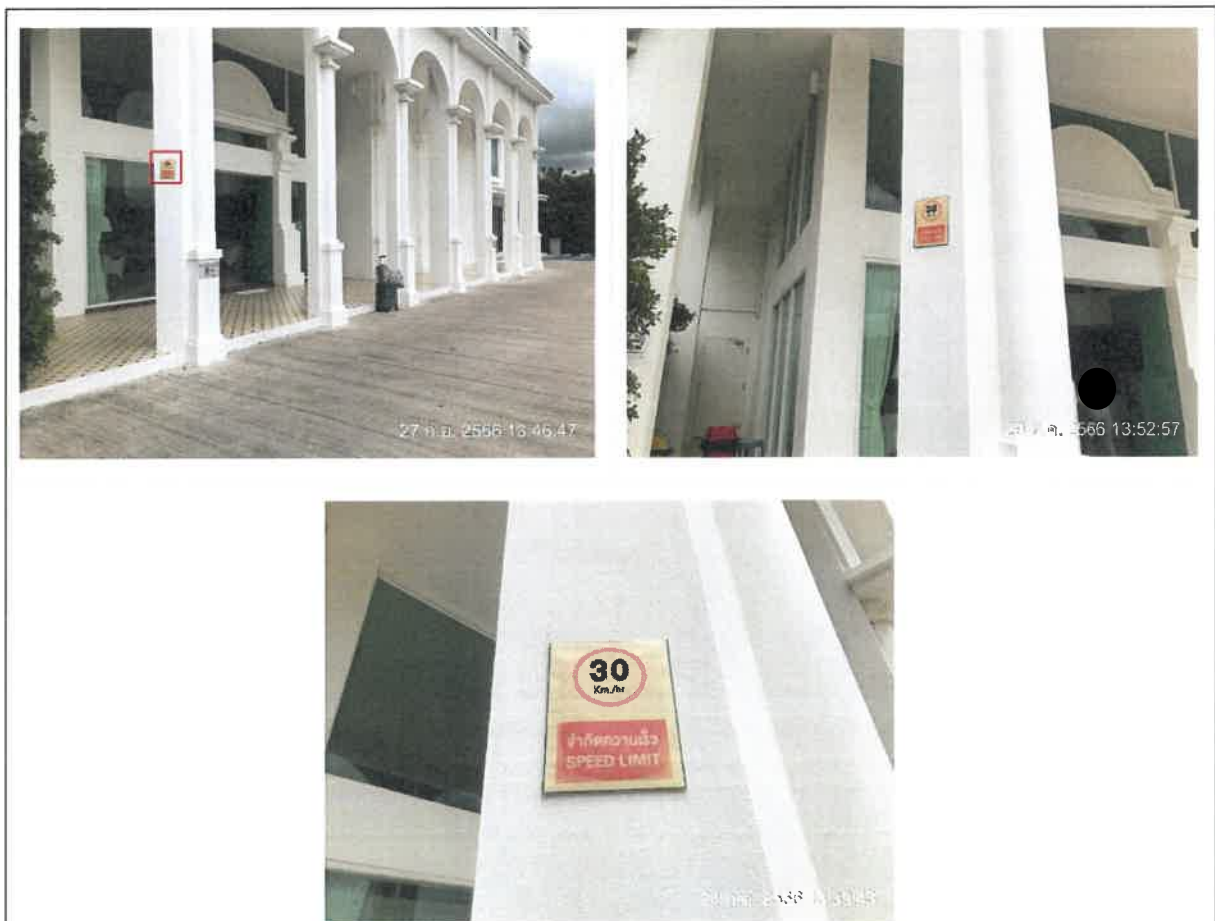
รูปที่ 2-4 แสดงป้ายจำกัดความเร็ว 30 กิโลเมตร/ชั่วโมง

1. ควบคุมความเร็วของรถภายในโครงการ เช่น ป้ายจำกัดความเร็ว สันนุนเพื่อลดความเร็ว เพื่อไม่ให้เกิดการพุ่งกระฉอยของฝุ่นละอองบนพื้นผิวถนน				
1.4 คุณภาพอากาศ	1. ควบคุมความเร็วของรถภายในโครงการ เช่น ป้ายจำกัดความเร็ว สันนุนเพื่อลดความเร็ว เพื่อไม่ให้เกิดการพุ่งกระฉอยของฝุ่นละอองบนพื้นผิวถนน	✓	โครงการได้ติดตั้งป้ายจำกัดความเร็ว 30 กิโลเมตร/ชั่วโมง ไว้ภายในโครงการ ทั้งนี้โครงการไม่มีการจัดทำคันชะลอความเร็วบนถนนภายในโครงการ เนื่องจากถนนภายในโครงการเป็นถนนสายสั้นๆ เท่านั้น	รูปที่ 2-4	-

7. กำหนดการขั้วรถในโครงการด้วยความเร็ว 30 กิโลเมตร/ชั่วโมง เพื่อป้องกันการฟุ้งกระจายของมลพิษและฝุ่นละออง	✓	โครงการได้กำชับและประชาสัมพันธ์ให้ผู้ใช้รถ และพนักงานขับรถในโครงการด้วยความเร็ว 30 กิโลเมตร/ชั่วโมง เพื่อป้องกันการฟุ้งกระจายของมลพิษและฝุ่นละออง	รูปที่ 2-4	-

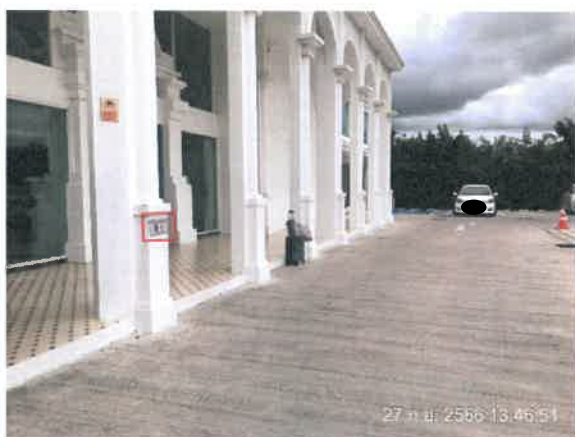
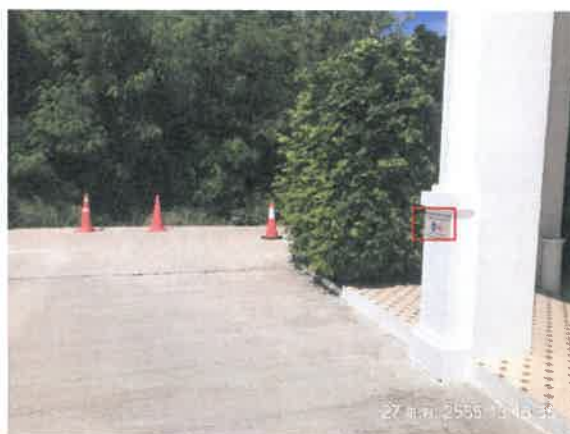
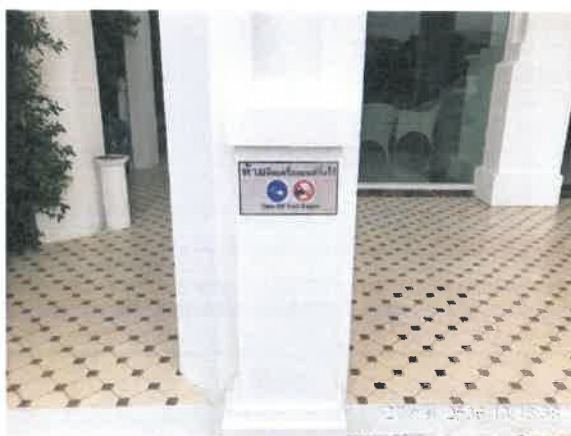
รูปที่ 2-6 แสดงป้ายข้อความว่า “ห้ามติดเครื่องยนต์ทิ้งไว้ Turn Off Your Engine” บริเวณที่จอดรถภายในโครงการ

5. ติดตั้งป้ายเตือน "ห้ามติดตั้งเครื่องยนต์จะจอร์ถ" ในพื้นที่จอดรถของอาคาร และกำชับให้เจ้าหน้าที่ควบคุมดูแลอย่างเคร่งครัด	✓	โครงการได้ติดตั้งป้ายข้อความว่า “ห้ามติดตั้งเครื่องยนต์ทั่วไป Turn Off Your Engine” ไว้บริเวณที่จอดรถภายในโครงการ พร้อมทั้งจัดเจ้าหน้าที่คอยแจ้งเตือนไม่ให้มีการติดตั้งเครื่องยนต์จะจอร์ถภายในพื้นที่โครงการ	รูปที่ 2-6	-

3. ติดตั้งป้ายห้ามติดตั้งเครื่องยนต์ที่วิ่งบริเวณที่จอดรถ	✓	โครงการได้ติดตั้งป้ายข้อความว่า “ห้ามติดเครื่องยนต์ทิ้งไว้ Turn Off Your Engine” ไว้บริเวณที่จอดรถภายในโครงการ	รูปที่ 2-6	-

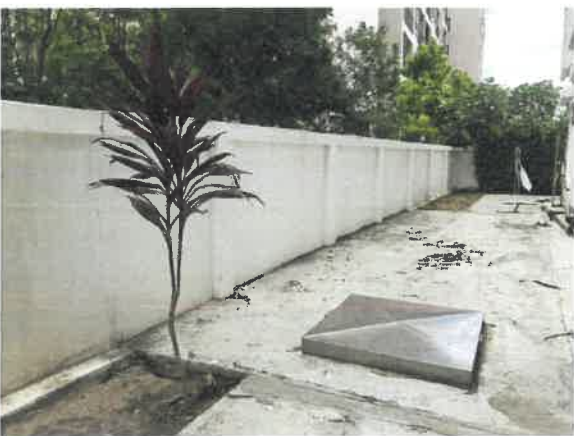
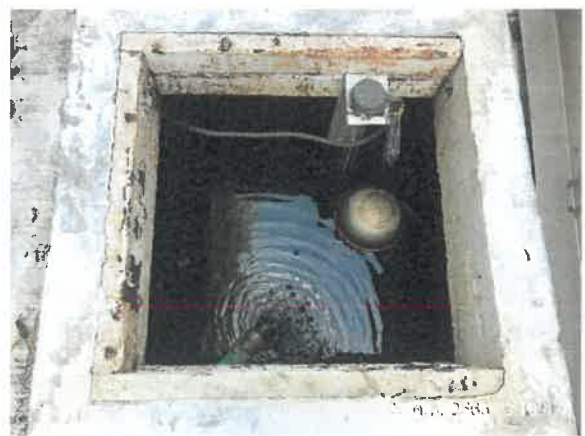
รูปที่ 2-9 แสดงถังเก็บน้ำชั้นใต้ดินบริเวณด้านหลังอาคารโครงการ

2. คุณค่าการใช้ประโยชน์ของมนุษย์					
2.1 น้ำใช้	1. ให้มีถังเก็บน้ำสำรองใช้บริเวณชั้นใต้ดินขนาด 40 ลูกบาศก์เมตร และถังเก็บน้ำสำรองชั้นดาดฟ้าขนาด 30 ลูกบาศก์เมตร สามารถสำรองน้ำใช้ได้ไม่น้อยกว่า 1 วัน	✓	ภายในโครงการมีถังเก็บน้ำชั้นใต้ดินขนาด 40 ลูกบาศก์เมตร และถังเก็บน้ำสำรองชั้นดาดฟ้าขนาด 30 ลูกบาศก์เมตร สามารถสำรองน้ำใช้ได้ไม่น้อยกว่า 1 วัน	รูปที่ 2-9 ถึงรูปที่ 2-10	-

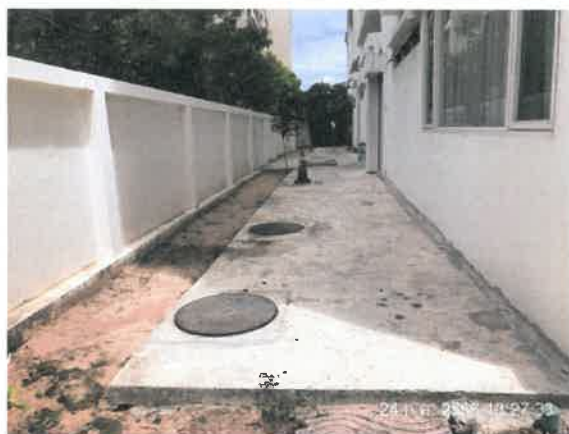
รูปที่ 2-15 แสดงระบบบำบัดน้ำเสีย A และระบบบำบัดน้ำเสีย B

ข้อ	มาตรการป้องกันและแก้ไขผลกระทบสิ่งแวดล้อม	ผลการปฏิบัติตามมาตรการ	รายละเอียดการปฏิบัติตามมาตรการ	เอกสารอ้างอิง	ข้อเสนอแนะ/แนวทางแก้ไข
2.2 การบำบัดน้ำเสีย	1. จัดให้มีระบบบำบัดน้ำเสียชนิดระบบเติมอากาศแบบมีตัวกลาง ขนาด 30.0 ลูกบาศก์เมตร จำนวน 2 ชุด และติดตั้งถังเก็บก๊าซมีเทนขนาดความจุไม่น้อยกว่า 3.0 ลูกบาศก์เมตร เพื่อเปลี่ยนรูปจากก๊าซมีเทน (CH4) เป็นก๊าซคาร์บอนไดออกไซด์ (CO2) ความถี่ในการเผาวันละ 2 ครั้ง และติดตั้ง Filter scrubber เพื่อป้องกันการฟุ้งกระจายของเชื้อโรค ปริมาตร 1.0 ลูกบาศก์เมตร	<input checked="" type="checkbox"/>	โครงการจัดให้มีระบบบำบัดน้ำเสียชนิดระบบเติมอากาศแบบมีตัวกลาง ขนาด 30.0 ลูกบาศก์เมตร จำนวน 2 ชุด แต่พบว่าไม่ได้ติดตั้งถังเก็บก๊าซมีเทนขนาดความจุไม่น้อยกว่า 3.0 ลูกบาศก์เมตร	รูปที่ 2-15	- ต้องติดตั้งถังเก็บก๊าซมีเทนขนาดความจุไม่น้อยกว่า 3.0 ลูกบาศก์เมตรเพื่อเก็บก๊าซมีเทนที่เกิดขึ้นจากการบำบัดน้ำเสีย และจัดให้มีการเผาก๊าซมีเทนวันละ 2 ครั้ง และติดตั้ง Filter scrubber เพื่อป้องกันการฟุ้งกระจายของเชื้อโรค ปริมาตร 1.0 ลูกบาศก์เมตร

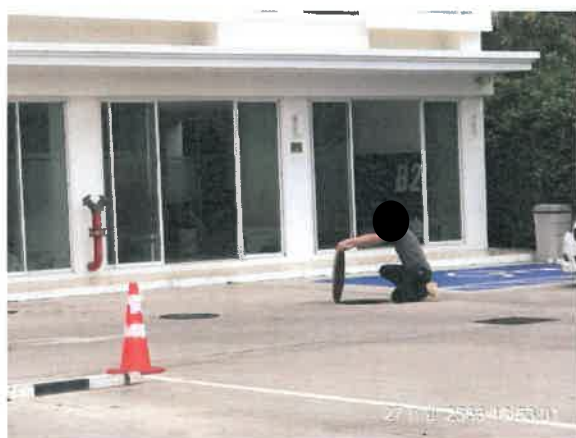
รูปที่ 2-16 แสดงช่างประจำโครงการดูแลระบบบำบัดน้ำเสีย พร้อมทั้งดำเนินการสูบน้ำเสียออกจาก
จากระบบบำบัดน้ำเสียไปกำจัด

2. จัดให้มีเจ้าหน้าที่เทคนิคดูแลระบบบำบัดน้ำเสียให้สามารถบำบัดน้ำได้อย่างมีประสิทธิภาพตลอดเวลา	<input checked="" type="checkbox"/>	โครงการได้จัดช่างประจำโครงการดูแลระบบบำบัดน้ำเสียภายในโครงการ	รูปที่ 2-16	-

6. ดำเนินการสูบน้ำออกจากระบบอย่างน้อย 1 เดือน/ครั้ง เพื่อคงประสิทธิภาพระบบบำบัดน้ำเสีย	✕	โครงการไม่ได้ดำเนินการสูบน้ำออกจากระบบบำบัดน้ำเสียไปกำจัด	-	- ต้องดำเนินการสูบน้ำออกจากระบบอย่างน้อย 1 เดือน/ครั้ง เพื่อคงประสิทธิภาพระบบบำบัดน้ำเสีย

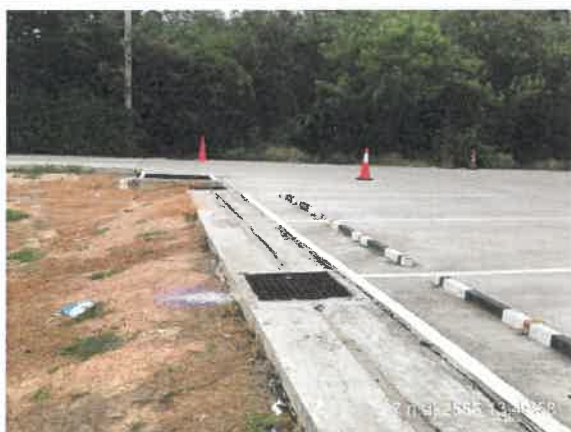
รูปที่ 2-18 แสดงบ่อพักน้ำ และตะแกรงดักมูลฝอยบริเวณจุดระบายน้ำออกจากท่อระบายน้ำของโครงการ

4.ติดตั้งบ่อบำบัดน้ำและตะแกรงดักกัมพูสฝอยบริเวณจุด ระบายน้ำออกจากท่อระบายน้ำของโครงการ	✓	โครงการได้ติดตั้งบ่อบำบัดน้ำ และตะแกรงดักกัมพูสฝอย บริเวณ จุดระบายน้ำออกจากท่อระบายน้ำของ โครงการ	รูปที่ 2-18	-

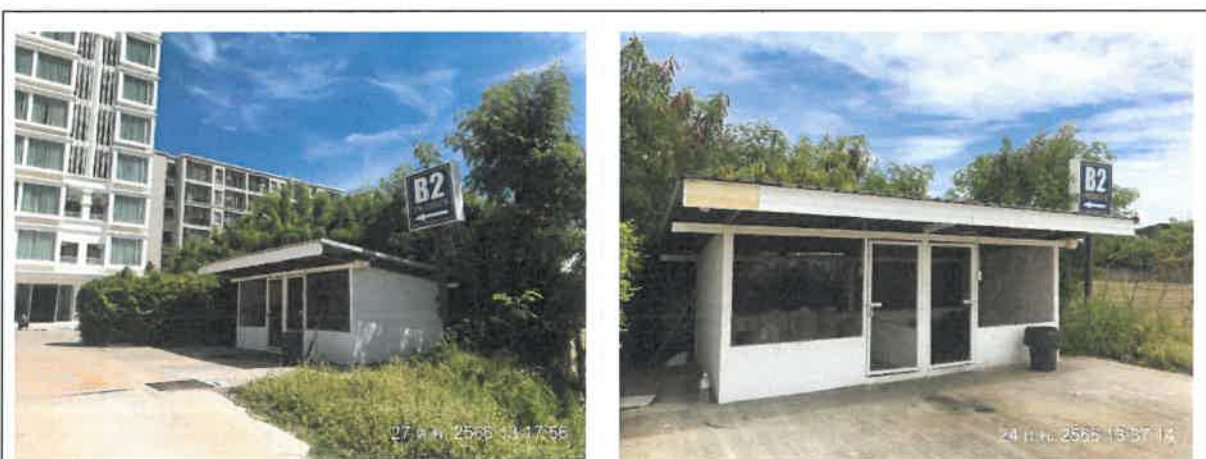
รูปที่ 2-29 แสดงห้องพักมูลฝอยรวมอยู่บริเวณลานจอดรถด้านทิศตะวันตก

6. จัดให้มีห้องพักขยะรวมของโครงการอยู่บริเวณลานจอดรถด้านทิศตะวันตก ขนาดพื้นที่ 8.4 ตารางเมตร แบ่งเป็น พื้นที่ห้องพักขยะรวม 2.05 ตารางเมตร พื้นที่ห้องพักขยะเปียก 2.15 ตารางเมตร พื้นที่ห้องพักขยะรีไซเคิล 2.15 ตารางเมตร และพื้นที่สำหรับขยะอันตราย 2.05 ตารางเมตร เพื่อรองรับขยะแต่ละประเภทแยกอย่างเป็นสัดส่วน และสามารถรองรับปริมาณขยะที่เกิดขึ้นทั้งหมดได้อย่างเพียงพอ	✓	โครงการได้จัดตั้งห้องพักขยะรวมอยู่บริเวณลานจอดรถด้านทิศตะวันตก โดยภายในแบ่งเป็นพื้นที่สำหรับขยะรวม 2.05 ตารางเมตร พื้นที่สำหรับขยะเปียก 2.15 ตารางเมตร พื้นที่สำหรับขยะรีไซเคิล 2.15 ตารางเมตร และพื้นที่สำหรับขยะอันตราย 2.05 ตารางเมตร เพื่อรองรับขยะแต่ละประเภทแยกอย่างเป็นสัดส่วน และสามารถรองรับปริมาณขยะที่เกิดขึ้นทั้งหมดได้อย่างเพียงพอ	รูปที่ 2-29	-

7. ห้องพักขยะรวมต้องมีประตูเปิด-ปิดอย่างมีติด มีการระบายอากาศด้วยพัดลมพัดรวมตะแกรงกันแมลง โดยมีพนักงานคอยดูแลทำความสะอาดทุกสัปดาห์ และจัดให้มีท่อระบายน้ำจากกลางห้องพักขยะเข้าสู่ถังดักไขมันและระบบบำบัดน้ำเสียต่อไป	✓	ห้องพักขยะรวมของโครงการ มีประตูเปิด-ปิดอย่างมีติด มีตะแกรงระบายอากาศและกันแมลง และจัดให้มีท่อระบายน้ำจากกลางห้องพักขยะเข้าสู่ถังดักไขมันและระบบบำบัดน้ำเสียต่อไป พร้อมทั้งจัดพนักงานคอยทำความสะอาดทุกสัปดาห์	รูปที่ 2-29 ถึงรูปที่ 2-30	-
