สรุปมาตรการป้องกันและแก้ไข ผลกระทบสิ่งแวดล้อม และ มาตรการติดตามตรวจสอบ คุณภาพสิ่งแวดล้อม

สรุปมาตรการป้องกันและแก้ไขผลกระทบสิ่งแวดล้อม และมาตรการติดตามตรวจสอบคุณภาพสิ่งแวดล้อม

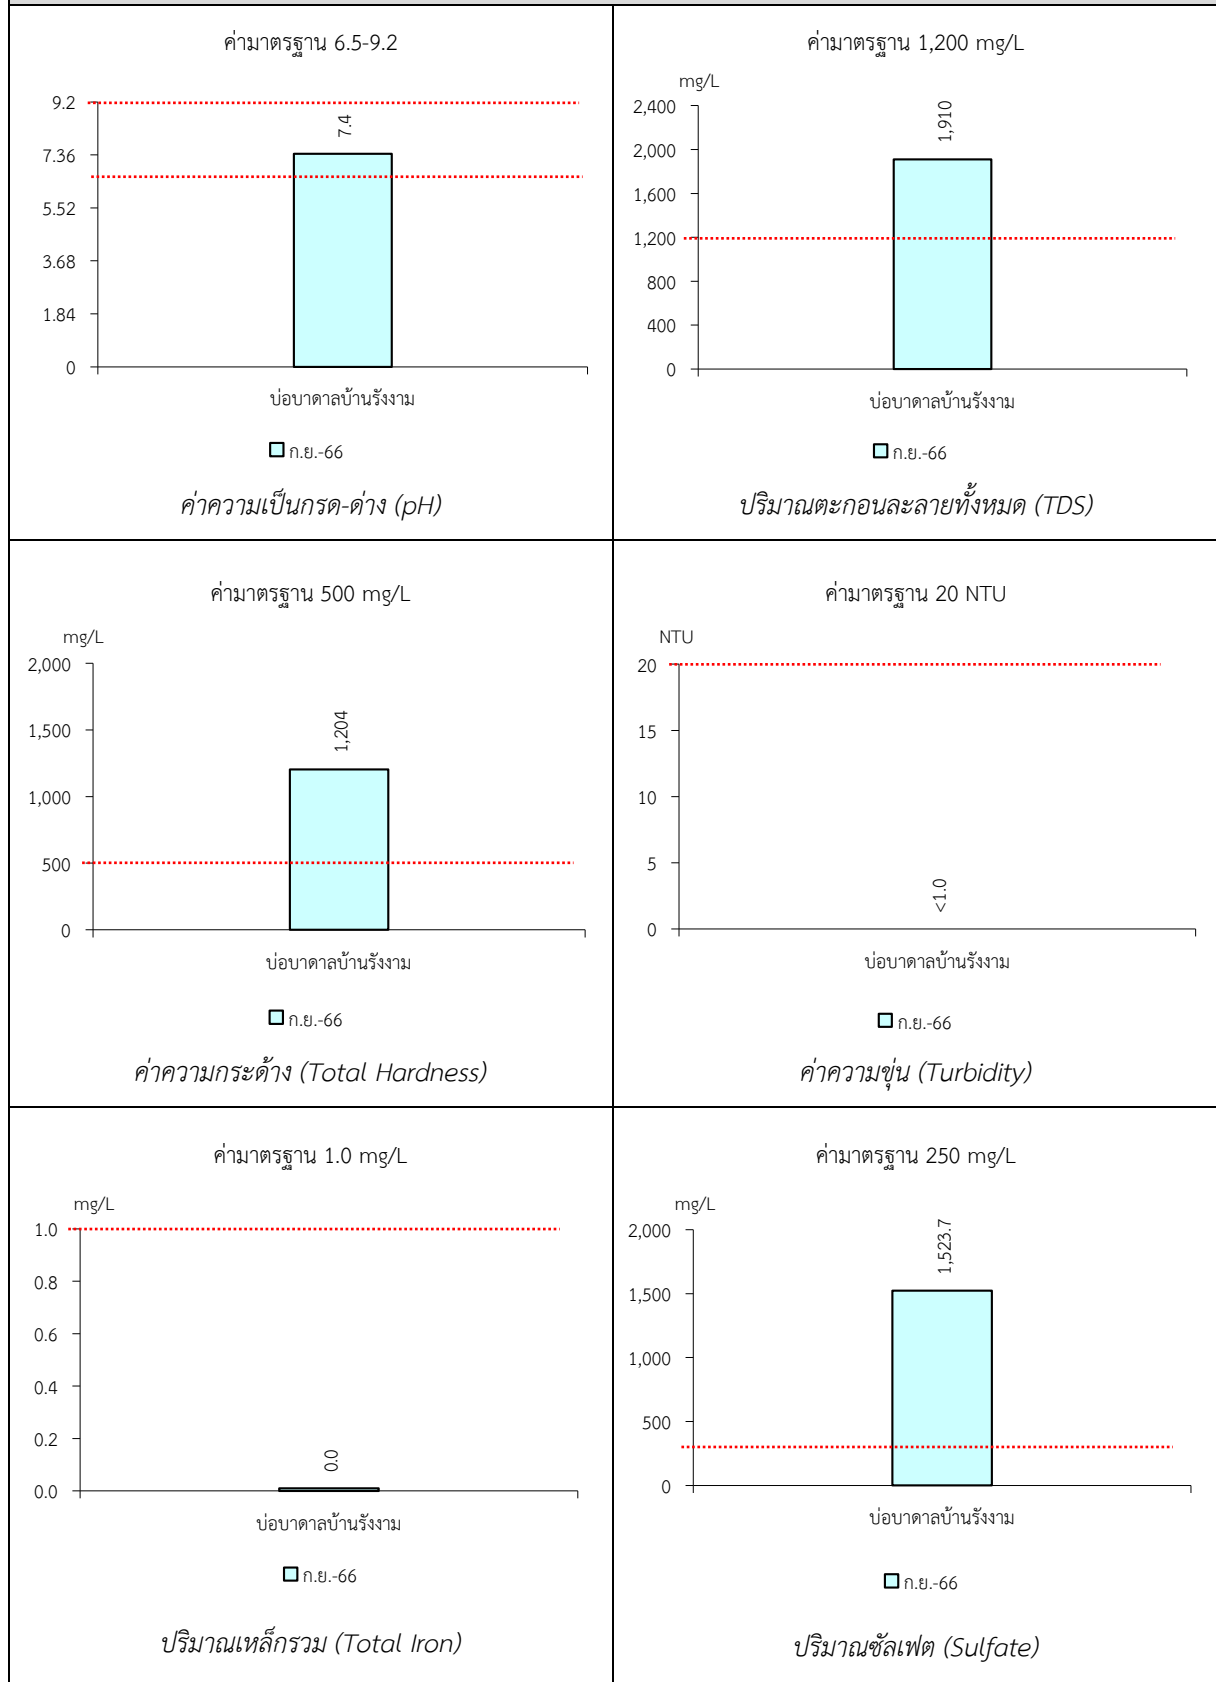
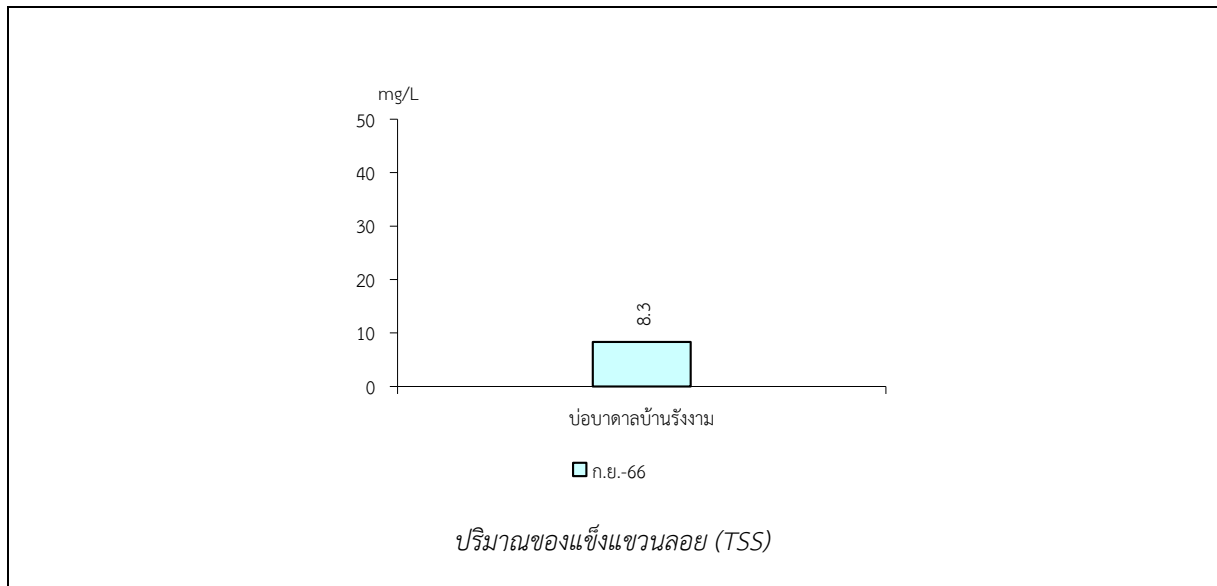
รูปที่ 3-7 กราฟแสดงผลการศึกษาคุณภาพแหล่งน้ำใต้ดินเปรียบเทียบกับค่ามาตรฐาน

จากข้อมูลผลการติดตามตรวจสอบคุณภาพน้ำในแหล่งน้ำใต้ดินที่อยู่ใกล้เคียงโครงการทำเหมืองชนิดแร่ยิปซัมและแอนไฮไดรต์ ของบริษัท เหมืองแร่บุญญวัชร จำกัด รับช่วงการทำเหมืองแร่ โดยบริษัท สันตติกรู๊ป จำกัด ประทานบัตรที่ 32304/16411 ร่วมแผนผังโครงการทำเหมืองเดียวกันกับโครงการเหมืองแร่ยิปซัมและแอนไฮไดรต์ ของบริษัท เอ็นนิโก้ ชัฟฟลาย จำกัด ประทานบัตรที่ 32235/16360 จำนวน 1 สถานี คือบริเวณบ่อบาดาลบ้านรังงาม ในวันที่ 11 กันยายน 2566 พบว่า ผลการวิเคราะห์ส่วนใหญ่มีค่าอยู่ในเกณฑ์มาตรฐานที่เหมาะสม และบางดัชนีไม่อยู่ในเกณฑ์ที่เหมาะสม แต่อยู่ในเกณฑ์อนุโลมสูงสุด ตามประกาศกระทรวงทรัพยากรธรรมชาติและสิ่งแวดล้อม เรื่อง กำหนดหลักเกณฑ์และมาตรการในทางวิชาการสำหรับการป้องกันด้านสาธารณสุขและการป้องกันในเรื่องสิ่งแวดล้อมเป็นพิษ พ.ศ. 2551 ตีพิมพ์ในราชกิจจานุเบกษา เล่ม 125 ตอนพิเศษ 85 ง ลงวันที่ 21 พฤษภาคม 2551 ยกเว้น ค่าปริมาณตะกอนละลายทั้งหมด ค่าความกระด้าง และปริมาณซิลเฟต

มีค่าไม่อยู่ในเกณฑ์มาตรฐาน เนื่องจากสภาพพื้นที่ดังกล่าวเป็นแหล่งแอ่งรับซึม ซึ่งมีองค์ประกอบทางเคมีคือ $\text{CaSO}_4 \cdot 2\text{H}_2\text{O}$ ซึ่งมี CaO เป็นองค์ประกอบ 32.6% มี SO_3 เป็นองค์ประกอบ 46.5% และมีน้ำเป็นองค์ประกอบ 20.9% ดังนั้น เมื่อเกิดการละลายจึงทำให้น้ำมีปริมาณตะกอนละลายทั้งหมดค่าความกระด้าง และปริมาณซัลเฟตสูง แต่อย่างไรก็ตาม จากการตรวจสอบพื้นที่ พบว่า ไม่มีการนำน้ำจากบริเวณดังกล่าวมาใช้ในการบริโภคแต่อย่างใด ทั้งนี้ประชาชนในพื้นที่ดังกล่าวใช้น้ำในการอุปโภคเท่านั้น ซึ่งทางบริษัทที่ปรึกษาได้เสนอแนะให้ผู้ประกอบการแจ้งให้ประชาชนในพื้นที่ดังกล่าวทราบถึงผลวิเคราะห์คุณภาพน้ำ อีกทั้งทางโครงการได้จัดให้มีการเฝ้าระวังคุณภาพน้ำอย่างต่อเนื่อง และพยายามลดกิจกรรมที่เกี่ยวข้องกับการทำเหมืองซึ่งอาจส่งผลกระทบต่อคุณภาพน้ำใต้ดินของชุมชนที่อยู่ใกล้เคียง แสดงผลการวิเคราะห์ที่ได้ดังตารางที่ 3-5 และรูปที่ 3-7
