บทที่ 3

ผลการติดตามตรวจสอบคุณภาพสิ่งแวดล้อม

บริษัท ซี.อี.เอ็ม เทคโนโลยี (ไทยแลนด์) จำกัด ได้ทำการสรุปผลการติดตามตรวจสอบคุณภาพสิ่งแวดล้อมของ โครงการ The Hampton Suites Rayong (เดอะ แฮมป์ตัน สวีทส์ ระยอง) (ระยะก่อสร้างทั่วไป) ประจำเดือนกรกฎาคม-ธันวาคม 2566 ตามที่ได้เสนอในรายงานการวิเคราะห์ผลกระทบสิ่งแวดล้อม ตามมาตรการป้องกันและแก้ไขผลกระทบสิ่งแวดล้อม และ มาตรการติดตามตรวจสอบผลกระทบสิ่งแวดล้อมที่คณะกรรมการผู้ชำนาญการพิจารณารายงานการวิเคราะห์ผลกระทบ สิ่งแวดล้อมด้านโครงการโครงสร้างพื้นฐานและอื่น ๆ เป็นผู้พิจารณาให้ความเห็นชอบซึ่งครอบคลุมปัจจัยทางสิ่งแวดล้อมที่สำคัญ คือ

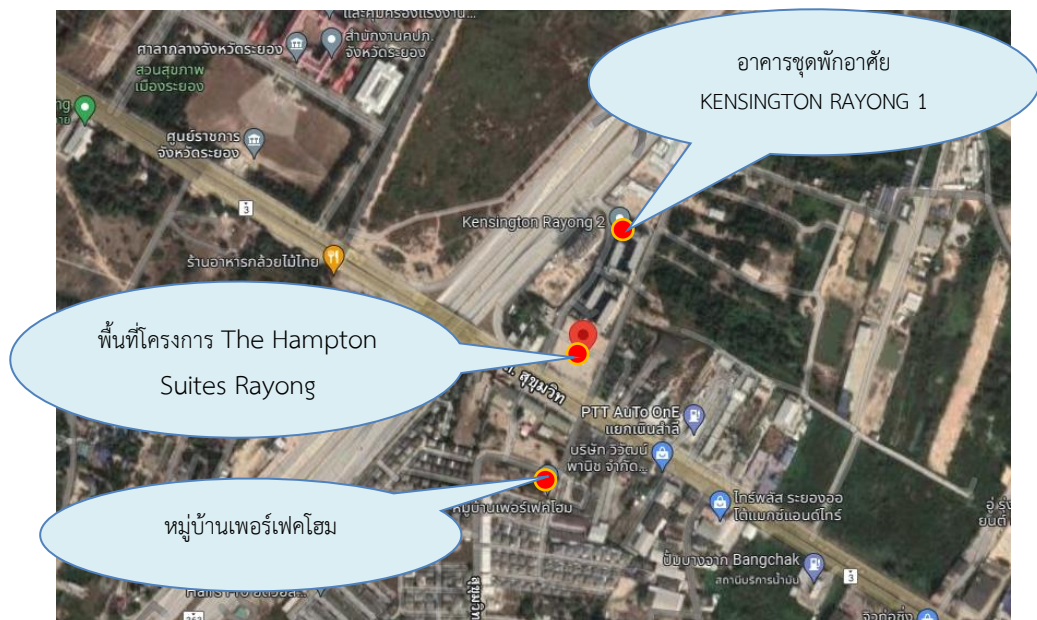
รูปที่ 3.1 แผนที่แสดงจุดเก็บตัวอย่างคุณภาพอากาศในบรรยากาศ

การตรวจวัดคุณภาพอากาศในบรรยากาศของโครงการ The Hampton Suites Rayong (เดอะ แฮมป์ตัน สวีทส์ ระยอง) (ระยะก่อสร้างทั่วไป) ของบริษัท บริษัท วัน ดิสทริคท์ ระยอง 2 จำกัด ประจำเดือนกรกฎาคม-ธันวาคม 2566 (โครงการได้หยุดการก่อสร้างชั่วคราวตั้งแต่วันที่ 1 กรกฎาคม 2566 จนถึงปัจจุบัน เนื่องจากหมดสัญญากับผู้รับเหมาเดิม (บริษัท 7 มกรา จำกัด) และปัจจุบันอยู่ระหว่างการจัดหาผู้รับเหมารายใหม่) มาตรการกำหนดให้ทำการตรวจวัดคุณภาพอากาศ จำนวน 3 จุด คือ จุดที่ 1 พื้นที่ก่อสร้างโครงการ และจุดที่ 2 อาคารชุดพักอาศัย KENSINGTON RAYONG 1 และจุดที่ 3 พื้นที่หมู่บ้านเพอร์เฟกโฮม รายการตรวจวัด ได้แก่ TSP และ PM-10 ตรวจวัด เดือนละ 1 ครั้ง ตลอดช่วงเวลาก่อสร้าง โดยแผนที่แสดงจุดเก็บตัวอย่างคุณภาพอากาศในบรรยากาศ แสดงดังรูปที่ 3.1 รูปภาพแสดงจุดเก็บตัวอย่างคุณภาพอากาศในบรรยากาศ แสดงดังรูปที่ 3.2

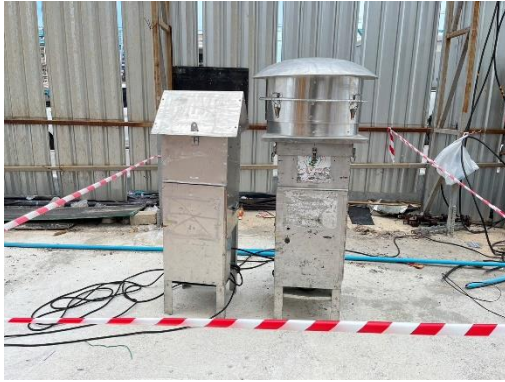
จุดที่ 1 บริเวณพื้นที่โครงการ

รูปที่ 3.2 รูปภาพแสดงจุดเก็บตัวอย่างคุณภาพอากาศในบรรยากาศ

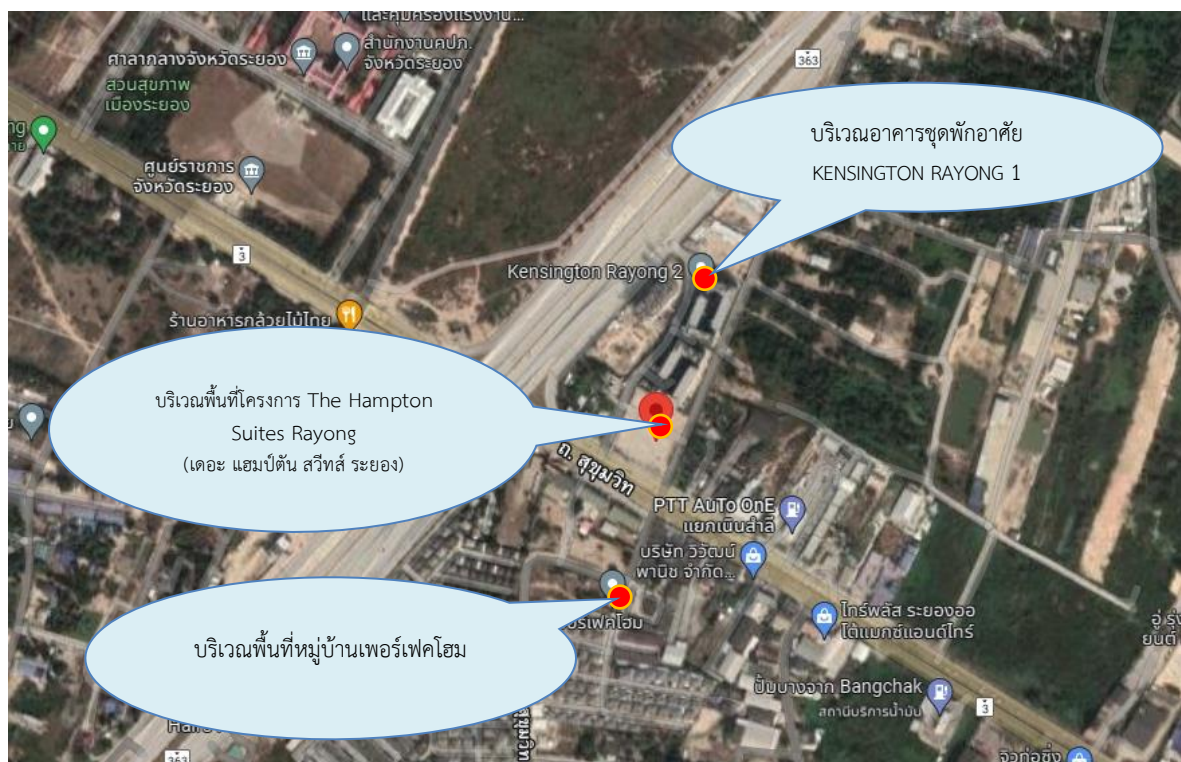
รูปที่ 3.9 แสดงจุดเก็บตัวอย่างระดับเสียงโดยทั่วไป และค่าระดับเสียงรบกวน

การตรวจวัดระดับเสียง และค่าระดับเสียงรบกวน ของโครงการ The Hampton Suites Rayong (เดอะ แฮมป์ตัน สวีทส์ ระยอง) (ระยะก่อสร้างทั่วไป) ประจำเดือนกรกฎาคม-ธันวาคม 2566 (โครงการได้หยุดการก่อสร้างชั่วคราวตั้งแต่เดือนกรกฎาคม 2566 จนถึงปัจจุบัน เนื่องจากหมดสัญญากับผู้รับเหมาเดิม (บริษัท 7 มกรา จำกัด) และปัจจุบันอยู่ระหว่างการจัดหาผู้รับเหมารายใหม่) มาตรการกำหนดให้ทำการตรวจวัด จำนวน 3 จุด ได้แก่ จุดที่ 1 พื้นที่ก่อสร้างโครงการ จุดที่ 2 อาคารชุดพักอาศัย KENSINGTON RAYONG 1 และจุดที่ 3 หมู่บ้านเพอร์เฟกโฮม โดยทำการตรวจวัดระดับเสียง L_{eq} 24 hrs., L_{max} 24 hrs. และค่าระดับเสียงรบกวน ตรวจวัดเดือนละ 1 ครั้ง ตลอดช่วงเวลาก่อสร้าง ซึ่งทางโครงการได้ดำเนินการ โดยมีแผนที่แสดงจุดเก็บตัวอย่างระดับเสียงโดยทั่วไป และค่าระดับเสียงรบกวน แสดงดังรูปที่ 3.9 และรูปภาพแสดงการตรวจวัดระดับเสียงโดยทั่วไป และค่าระดับเสียงรบกวน แสดงดังรูปที่ 3.10

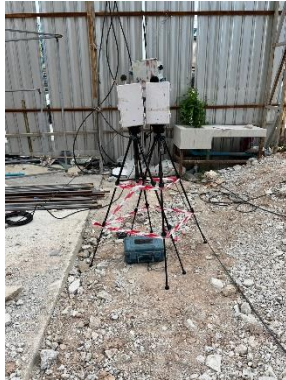
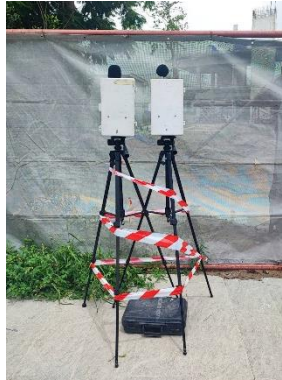
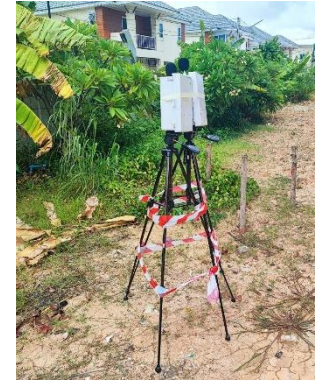
รูปที่ 3.10 แสดงการตรวจวัดระดับเสียงโดยทั่วไป และค่าระดับเสียงรบกวน

จุดที่ 1 พื้นที่โครงการ

จุดที่ 2 อาคารชุดพักอาศัย
KENSINGTON RAYONG 1

จุดที่ 3 หมู่บ้านเพอร์เฟกโฮม

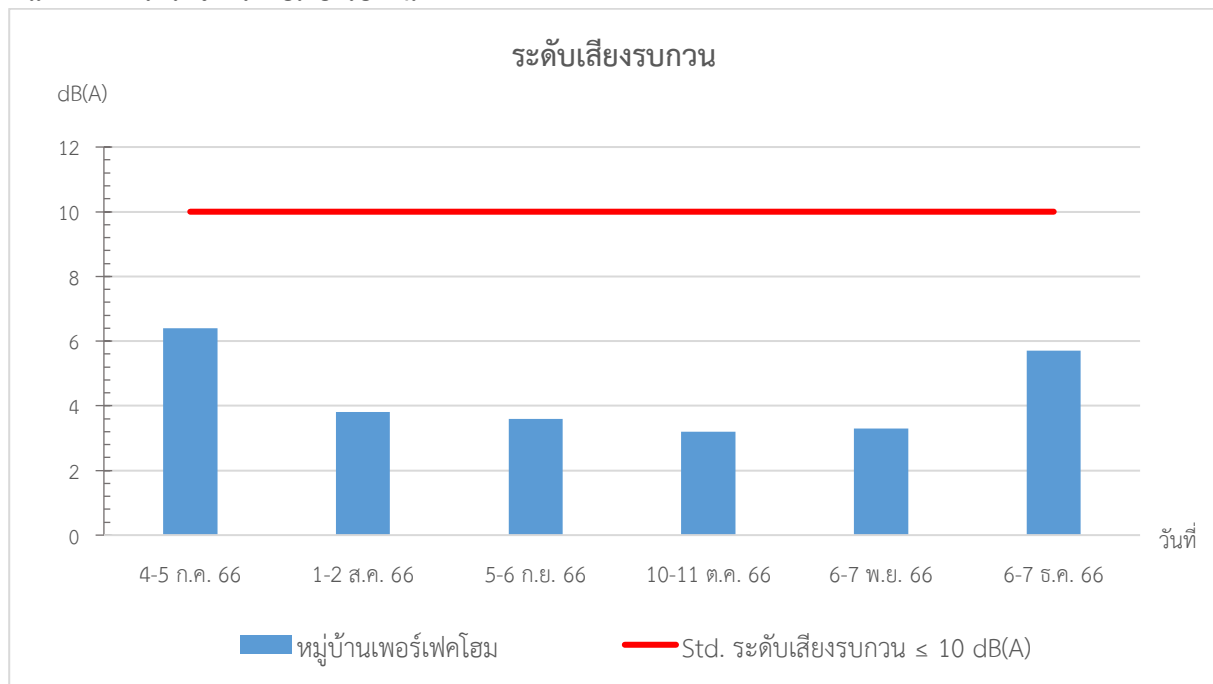
รูปที่ 3.19 กราฟแสดงผลการตรวจวัดระดับเสียงรบกวน โครงการ The Hampton Suites Rayong (ระยะก่อสร้างทั่วไป)
จุดที่ 3 หมู่บ้านเพอร์เฟกโฮม

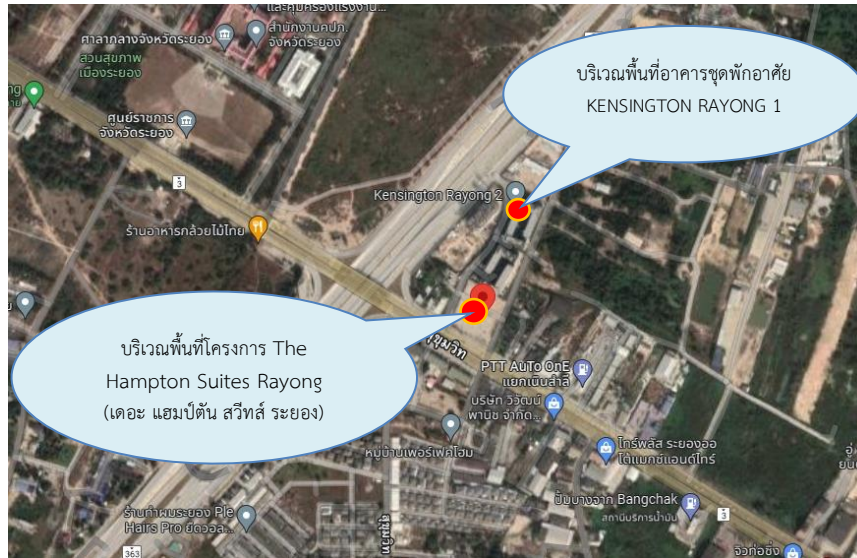
รูปที่ 3.20 แผนที่แสดงจุดเก็บตัวอย่างความสั่นสะเทือน

การตรวจวัดความสั่นสะเทือนของโครงการ The Hampton Suites Rayong (เดอะ แฮมป์ตัน สวีทส์ ระยอง) (ระยะก่อสร้างทั่วไป) ของบริษัท บริษัท วัน ดิสทริคท์ ระยอง 2 จำกัด ประจำเดือนกรกฎาคม-ธันวาคม 2566 (โครงการได้หยุดการก่อสร้างชั่วคราวตั้งแต่เดือนกรกฎาคม 2566 จนถึงปัจจุบัน เนื่องจากหมดสัญญากับผู้รับเหมาเดิม (บริษัท 7 มกรา จำกัด) และปัจจุบันอยู่ระหว่างการจัดหาผู้รับเหมารายใหม่) มาตรการกำหนดให้ตรวจวัดความสั่นสะเทือน จำนวน 2 จุด คือ จุดที่ 1 บริเวณพื้นที่โครงการ และจุดที่ 2 บริเวณอาคารชุดพักอาศัย KENSINGTON RAYONG 1 ตรวจวัดทุกวันในช่วงก่อสร้างเสาเข็ม/ฐานราก หลังจากนั้นให้ตรวจวัด เดือนละ 1 ครั้ง ตลอดช่วงเวลาก่อสร้าง โดยรูปภาพแสดงแผนที่การเก็บตัวอย่างความสั่นสะเทือน แสดงดังรูปที่ 3.20 การตรวจวัดความสั่นสะเทือน แสดงดังรูปที่ 3.21

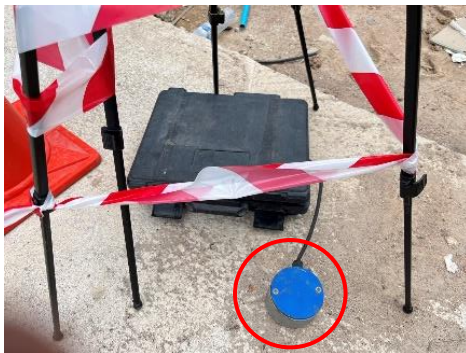
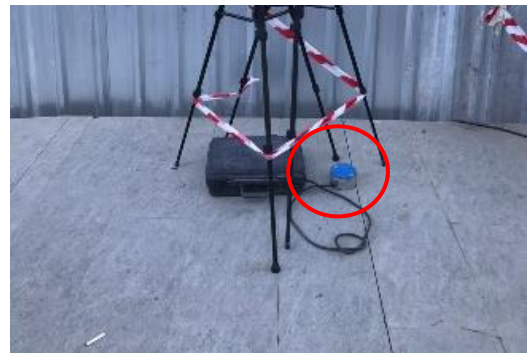
รูปที่ 3.21 การตรวจวัดความสั่นสะเทือน

จุดที่ 1 บริเวณพื้นที่โครงการ

จุดที่ 2 บริเวณอาคารชุดพักอาศัย
KENSINGTON RAYONG 1

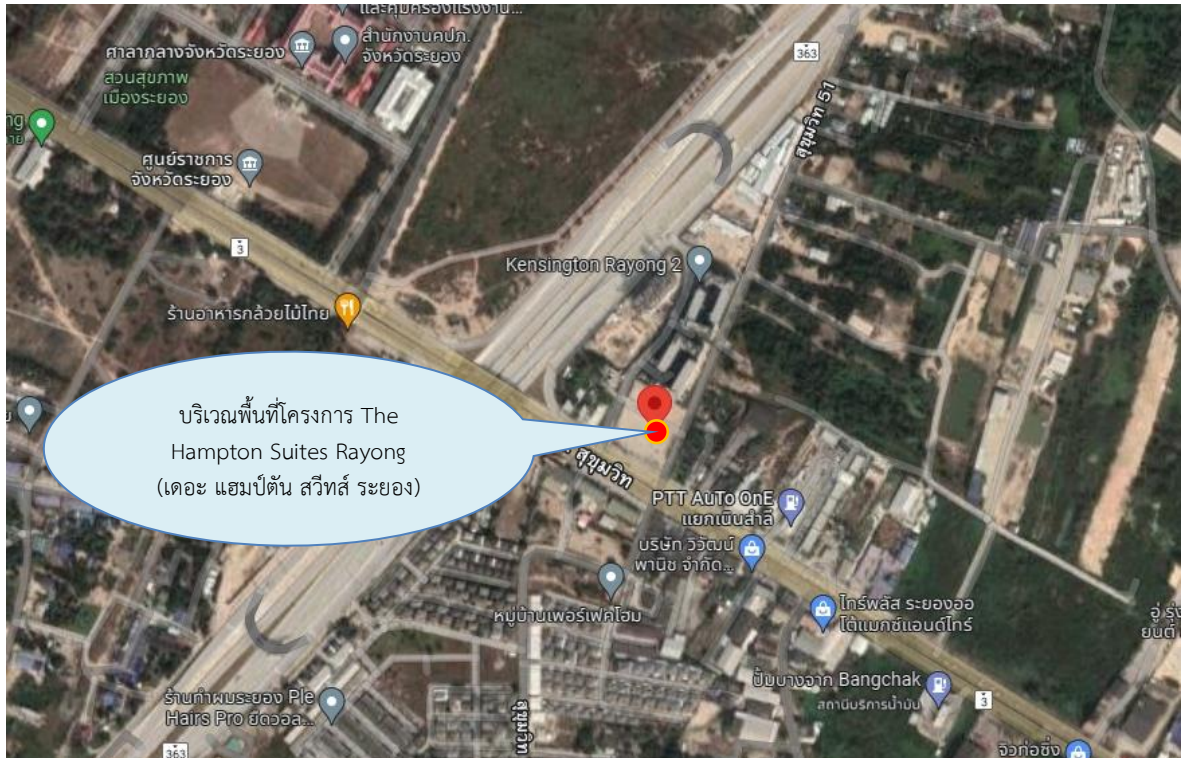
รูปที่ 3.22 แผนที่แสดงจุดเก็บตัวอย่างคุณภาพน้ำ

การตรวจวัดคุณภาพน้ำ ของโครงการ The Hampton Suites Rayong (เดอะ แฮมป์ตัน สวีทส์ ระยอง) (ระยะก่อสร้าง) ของบริษัท วัน ดิสทริคท์ ระยอง 2 จำกัด ประจำปีเดือนกรกฎาคม-ธันวาคม 2566 (โครงการได้หยุดการก่อสร้างชั่วคราวตั้งแต่เดือนกรกฎาคม 2566 จนถึงปัจจุบัน เนื่องจากหมดสัญญากับผู้รับเหมาเดิม (บริษัท 7 มกรา จำกัด) และปัจจุบันอยู่ระหว่างการจัดหาผู้รับเหมารายใหม่) มีการกำหนดให้มีการตรวจวิเคราะห์คุณภาพน้ำทั้ง จำนวน 1 จุด คือ บ่อพักน้ำทิ้งก่อนระบายสู่ท่อระบายน้ำสาธารณะ รายการตรวจวัด ได้แก่ pH, BOD, TSS, Oil and Grease, Settleable Solid, TDS, Sulfide และ TKN โดยตรวจวัดเดือนละ 1 ครั้ง ตลอดระยะเวลา ก่อสร้าง มีแผนที่แสดงจุดเก็บตัวอย่างน้ำทั้งแสดงดังรูปที่ 3.22 และรูปภาพแสดงการเก็บตัวอย่างคุณภาพน้ำทั้งแสดงดังรูปที่ 3.23
