ทำอากาศยานหัวหิน

ในรายงานฉบับนี้เสนอผลการติดตามตรวจสอบผลการปฏิบัติตามมาตรการที่กำหนดไว้ใน รายงานการประเมินผลกระทบสิ่งแวดล้อมทำอากาศยานหัวหิน ประกอบด้วย ความเป็นมาของทำอากาศยาน รายละเอียดโครงการโดยสังเขป สายการบินพาณิชย์ที่เปิดให้บริการ สถิติการขนส่งทางอากาศ การใช้ประโยชน์ที่ดินโดยรอบพื้นที่ทำอากาศยาน การใช้น้ำและการจัดการน้ำเสีย การจัดการขยะ ระบบระบายน้ำและการป้องกันน้ำท่วม การจัดการด้านความปลอดภัย การตรวจวัดคุณภาพสิ่งแวดล้อม ครั้งที่ 2 ตามแผนการตรวจวัดคุณภาพสิ่งแวดล้อมที่กรมทำอากาศยานเห็นชอบแล้ว ผลการตรวจสอบการปฏิบัติตามมาตรการป้องกันและแก้ไขผลกระทบสิ่งแวดล้อม ครั้งที่ 2 และการศึกษาหาความเหมาะสมของมาตรการป้องกันและแก้ไขผลกระทบสิ่งแวดล้อมที่กำหนดไว้ในเงื่อนไขเห็นชอบรายงานการประเมินผลกระทบสิ่งแวดล้อม รวมทั้งเสนอแนวทางการปรับปรุงแก้ไขให้สอดคล้องกับการดำเนินงานในปัจจุบันของทำอากาศยาน รายละเอียดดังนี้

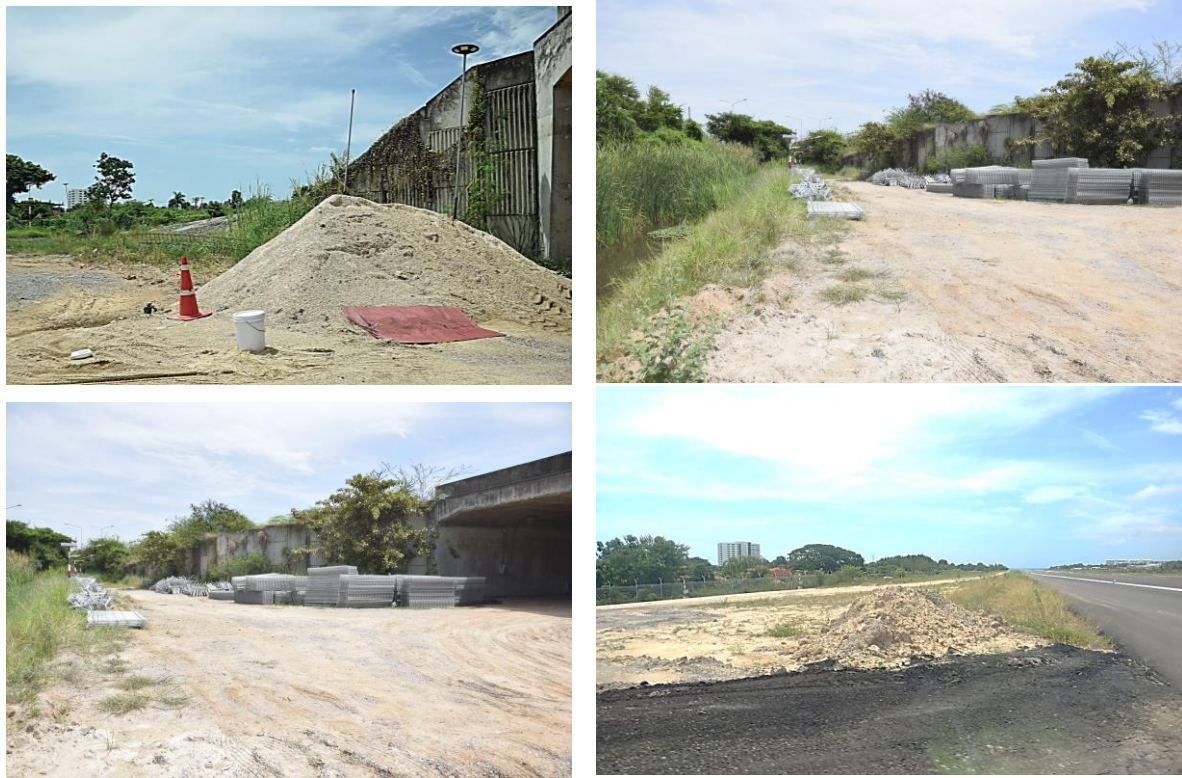
รูปที่ 1.2.9-1 ลักษณะทางกายภาพทำอาภาศยานหัวหินปัจจุบัน

ปัจจุบันทำอาภาศยานหัวหินมีกิจกรรมการก่อสร้างขยายความกว้างไหล่ทางวิ่ง ดังรูปที่ 1.2.9-1

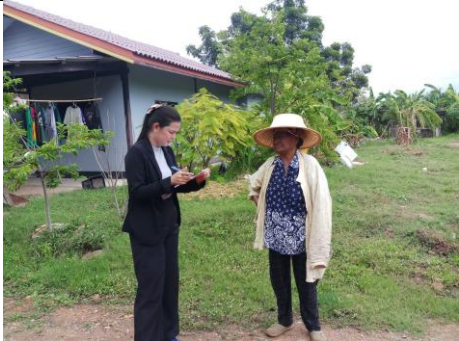
2. ต้องดำเนินการติดตามตรวจสอบผลกระทบสิ่งแวดล้อมด้านเสียงรบกวนต่อชุมชนที่ได้รับผลกระทบดังกล่าว โดยให้สำรวจความคิดเห็นและข้อเสนอแนะจากประชาชน หากมีผลกระทบเกิดขึ้นให้ดำเนินการแก้ไขทันที ทั้งนี้จักต้องแจ้งให้สำนักงานนโยบายและแผนทรัพยากรธรรมชาติและสิ่งแวดล้อม เพื่อเสนอคณะกรรมการผู้ชำนาญการฯ พิจารณาด้วย	<ul style="list-style-type: none"> - ปัจจุบันทำอาภาศยานมีการดำเนินการสำรวจความคิดเห็นของประชาชนโดยรอบพื้นที่ทำอาภาศยานเกี่ยวกับผลกระทบด้านเสียงรบกวน และผลกระทบด้านอื่นๆ - โดยในปี 2566 ดำเนินการสำรวจความคิดเห็นประชาชนโดยรอบพื้นที่ ทำอาภาศยานในเดือนสิงหาคม 2566 - รายละเอียดดังหัวข้อ 1.7 	- ไม่มี

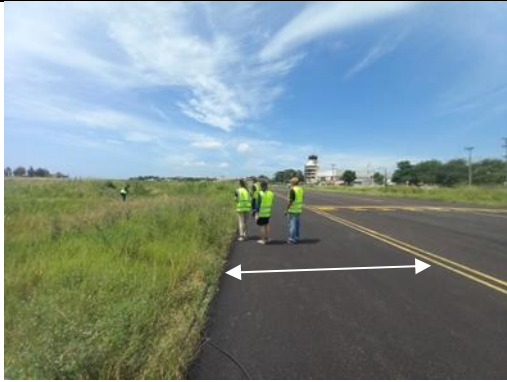
ไหล่ทางวิ่งที่ขยายแล้วเสร็จ

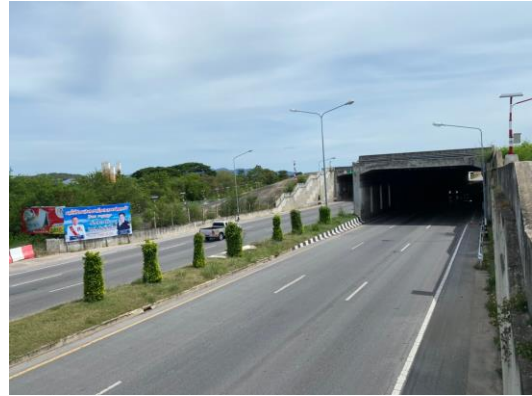
<p>อุโมงค์ทางลอดรถยนต์บนทางหลวงหมายเลข 4</p>
2) เพิ่มการอำนวยความสะดวกจราจรในช่วงเทศกาลท่องเที่ยวและช่วงวันหยุดยาวไม่ให้เกิดการจราจรติดขัดในอุโมงค์รถยนต์	- พื้นที่ภายในอุโมงค์รถยนต์ตลอดได้ทางวิ่งมีช่องจราจรทั้งหมด 6 ช่อง สามารถรองรับปริมาณรถยนต์ในช่วงเทศกาลท่องเที่ยวและช่วงวันหยุดยาว - นอกจากนี้กรมทางหลวงได้มีการประสานงานกับตำรวจทางหลวงเพื่ออำนวยความสะดวกด้านจราจรในช่วงเวลาดังกล่าว	- ไม่มี	-

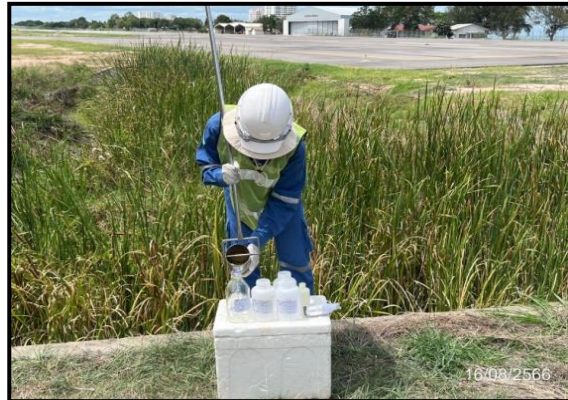
เงื่อนไขตามมาตรการ	ผลการปฏิบัติ	ปัญหา อุปสรรคที่ไม่สามารถปฏิบัติตามมาตรการและแนวทางแก้ไข	ภาพประกอบมาตรการ
3. คุณภาพน้ำ 1) จัดจ้างผู้ควบคุมระบบบำบัดน้ำเสียให้บริการดูแลระบบบำบัดน้ำเสีย	- ทางทำอาภาศยานได้จัดให้มีเจ้าหน้าที่ควบคุมและดูแลระบบบำบัดน้ำเสียบริเวณทำอาภาศยานและบริเวณบ้านพักเจ้าหน้าที่ และมีการสุบักกตะกอนทิ้งปีละ 1 ครั้ง - ผลการตรวจวัดคุณภาพน้ำทิ้ง บริเวณท่อน้ำทิ้งของบ่อพักน้ำที่ผ่านการบำบัด อยู่ในเกณฑ์มาตรฐานทุกพารามิเตอร์	- ไม่มี

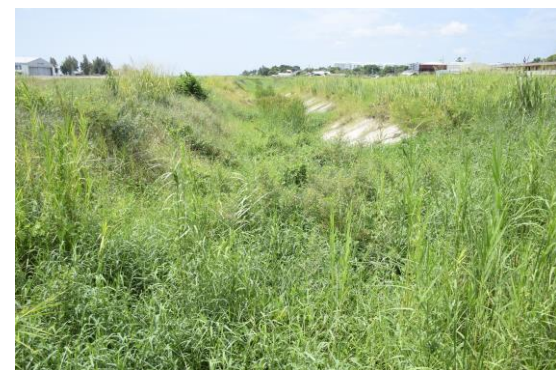
เงื่อนไขตามมาตรการ	ผลการปฏิบัติ	ปัญหา อุปสรรคที่ไม่สามารถปฏิบัติตามมาตรการและแนวทางแก้ไข	ภาพประกอบมาตรการ
<ul style="list-style-type: none"> จุดเชื่อมต่อรางระบายน้ำห้วยสนามบิน (หมายเลข 4) ทำการปรับปรุงผนังป้องกันการกัดเซาะขอบตลิ่งและพื้นห้วยสนามบินบริเวณปากรางระบายน้ำสองฝั่งห้วยสนามบินและปากท่อลอดใต้ห้วยสนามบิน 	บริเวณจุดเชื่อมต่อรางระบายน้ำห้วยสนามบิน มีการสร้างผนังป้องกันการกัดเซาะขอบตลิ่งและพื้นห้วยสนามบินบริเวณปากรางระบายน้ำสองฝั่งห้วยสนามบินและปากท่อลอดใต้ห้วยสนามบิน	- ไม่มี	-
<ul style="list-style-type: none"> ช่วงห้วยสนามบินถึงอ่าวไทย (หมายเลข 4 ถึง 9) เป็นรางเปิดรูปตัว U ขนาดกว้าง 6.0 ม. สลับท่อลอดสี่เหลี่ยมขนาดกว้าง 2.4 ม. ลึก 2.0 ม. 3 ท่อเรียงกันช่วงลอดใต้ทางขับ 	บริเวณช่วงห้วยสนามบินถึงอ่าวไทยมีรางระบายน้ำแบบรางเปิดรูปตัว U ขนาดกว้าง 6.0 ม. สลับท่อลอดสี่เหลี่ยมขนาดกว้าง 2.4 ม. ลึก 2.0 ม. 3 ท่อเรียงกันช่วงลอดใต้ทางขับ จากการสำรวจพบว่ามีวัชพืชขึ้นปกคลุม แต่ยังไม่พบปัญหาในการระบายน้ำแต่อย่างใด	- ให้ทำอาภาศยานดำเนินการตัดหญ้า และขุดลอกรางระบายน้ำ เพื่อไม่ให้เกิดการกีดขวางทางระบายน้ำ และดำเนินการขุดลอกอย่างน้อยปีละ 1 ครั้ง

<p>รางระบายน้ำช่วงห้วยสนามบิน</p>

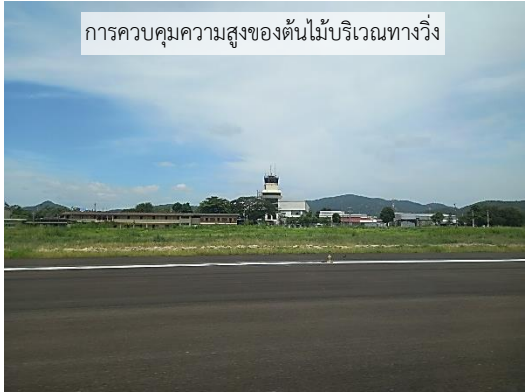
เงื่อนไขตามมาตรการ	ผลการปฏิบัติ	ปัญหา อุปสรรคที่ไม่สามารถปฏิบัติตามมาตรการและแนวทางแก้ไข	ภาพประกอบมาตรการ
6. ความปลอดภัย 1) ควบคุมต้นไม้ที่เป็นแหล่งอาศัย และอาหารของนก ภายในเขตทำอากาศยาน	- ทำอากาศยานหัวหินมีการควบคุมต้นไม้ และตัดหญ้าบริเวณไหล่ทางวิ่งให้สั้นอยู่เสมอเพื่อลดแหล่งอาหาร พื้นที่ว่างของนกบางประเภท และอาหารของนกภายในเขตทำอากาศยาน - จัดให้มีเจ้าหน้าที่ตรวจสอบค้นหาแหล่งทำรัง วางไข่ของนกอย่างสม่ำเสมอ	- ไม่มี

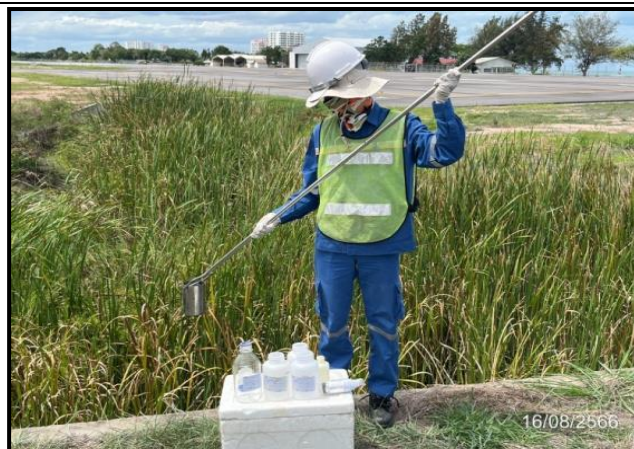
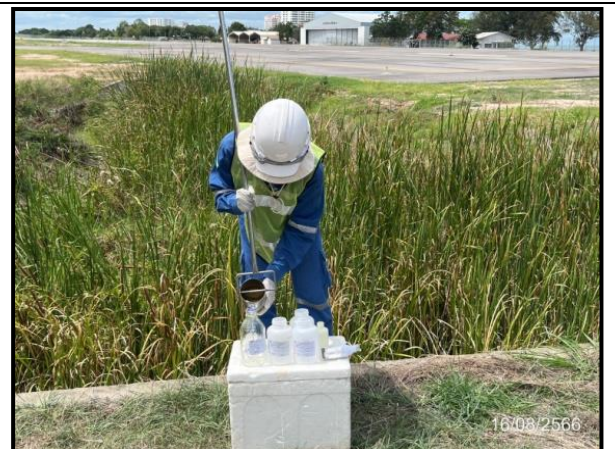
สรุปผลการตรวจวิเคราะห์คุณภาพน้ำทิ้ง ตรวจวัดเมื่อวันที่ 16 เดือนสิงหาคม 2566 พบว่า บริเวณที่ทำการตรวจวิเคราะห์พบว่า ทุกพารามิเตอร์มีค่าอยู่ในเกณฑ์ที่มาตรฐานกำหนดตามประกาศกระทรวงทรัพยากรธรรมชาติและสิ่งแวดล้อม เรื่อง กำหนดมาตรฐานควบคุมการระบายน้ำทิ้งจากอาคารบางประเภทและบางขนาดลงวันที่ 7 พฤศจิกายน 2548 ประกาศในราชกิจจานุเบกษาเล่มที่ 122 ตอนที่ 125 ง วันที่ 29 ธันวาคม 2548 (ประเภท ค)

ท่อน้ำทิ้งของบ่อกักน้ำผ่านการบำบัด

การเก็บตัวอย่างคุณภาพน้ำทิ้ง
