ผลการดำเนินการตามมาตรการป้องกันและแก้ไข
ผลกระทบสิ่งแวดล้อม

ผลการดำเนินการตามมาตรการป้องกันและแก้ไขผลกระทบสิ่งแวดล้อม

ตารางที่ 2.2-1 มาตรการป้องกันและแก้ไขผลกระทบสิ่งแวดล้อม (ระยะดำเนินการ) โครงการ Beatniq (บีทีนิค)

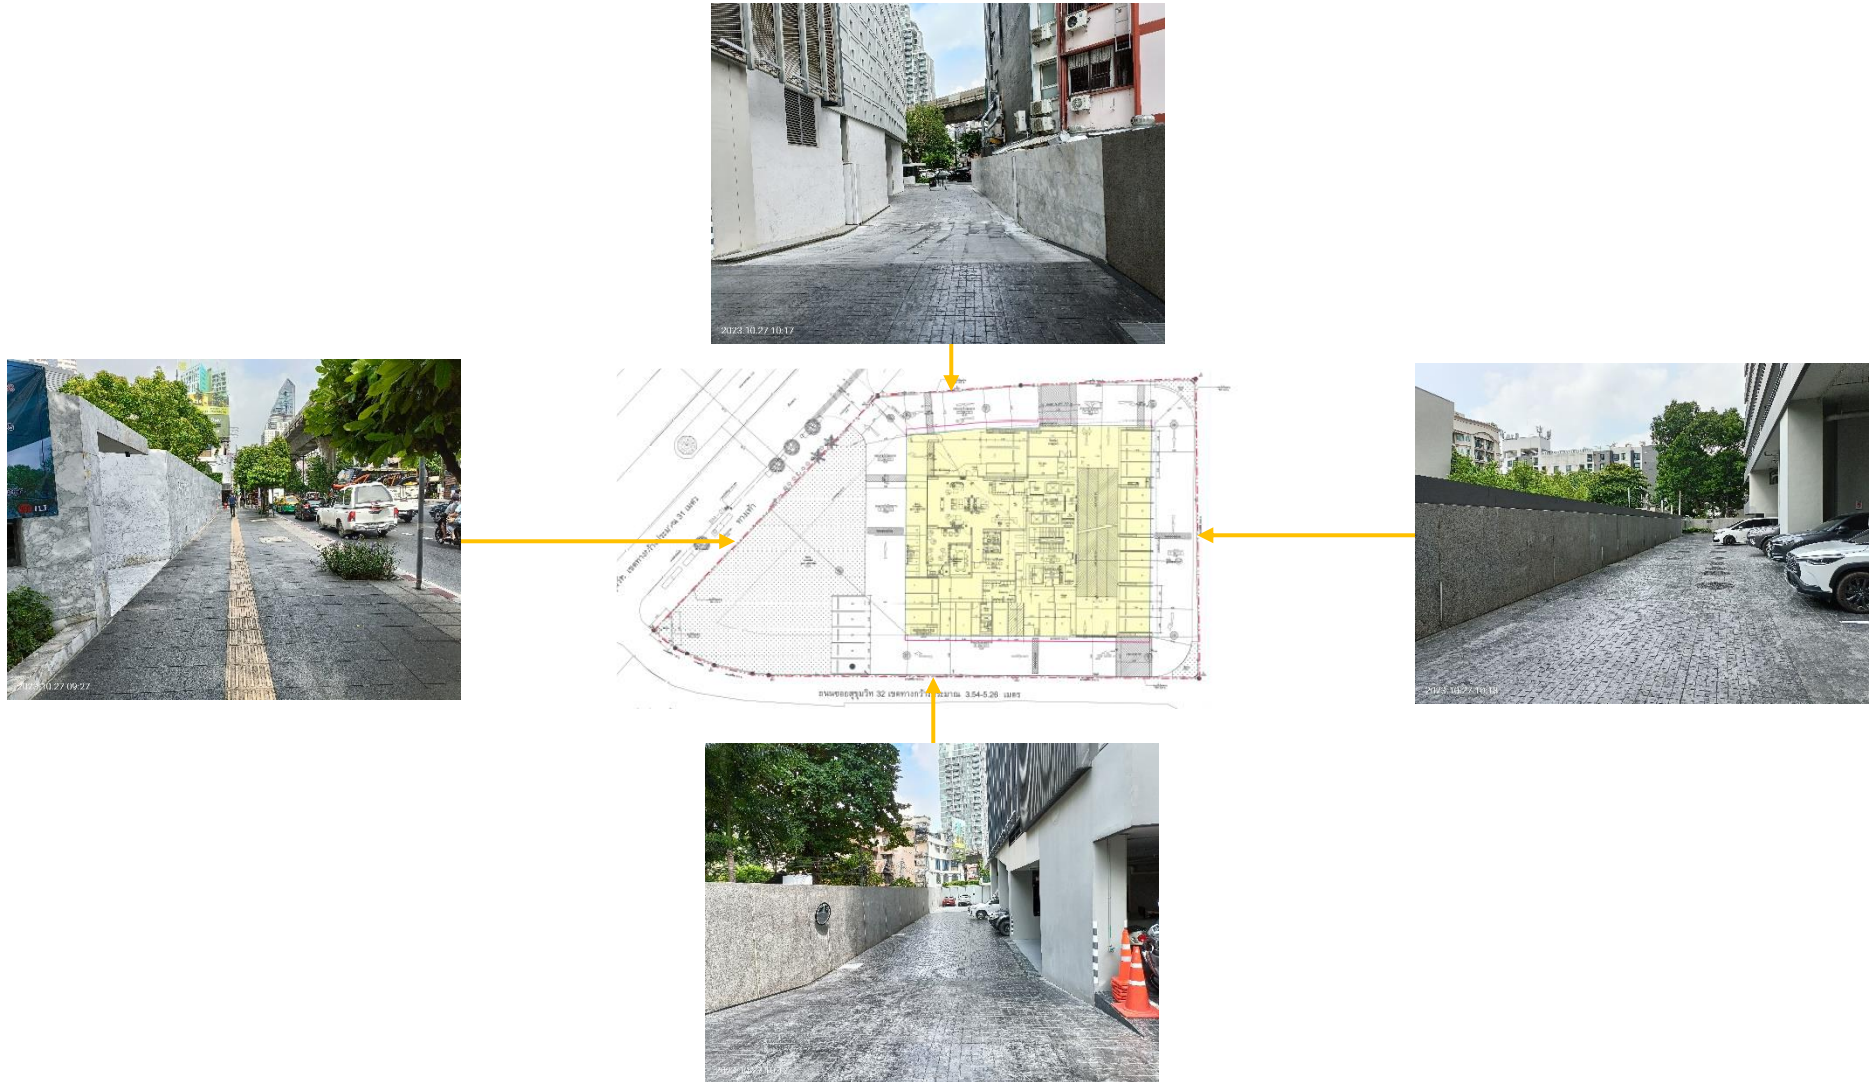
ภาพที่ 2-1 รื้อรอบโครงการ

1.1 สภาพภูมิประเทศ	1.จัดให้มีรั้วรอบแนวเขตที่ดิน เพื่อกันขอบเขตพื้นที่อย่างชัดเจนและป้องกันการพังทลายของดินสู่พื้นที่ข้างเคียง	✓ - โครงการจัดให้มีรั้วคอนกรีตรอบโครงการเพื่อเพื่อกันขอบเขตพื้นที่อย่างชัดเจนและป้องกันการพังทลายของดินสู่พื้นที่ข้างเคียง	-	ภาพที่ 2-1 รั้วรอบโครงการ

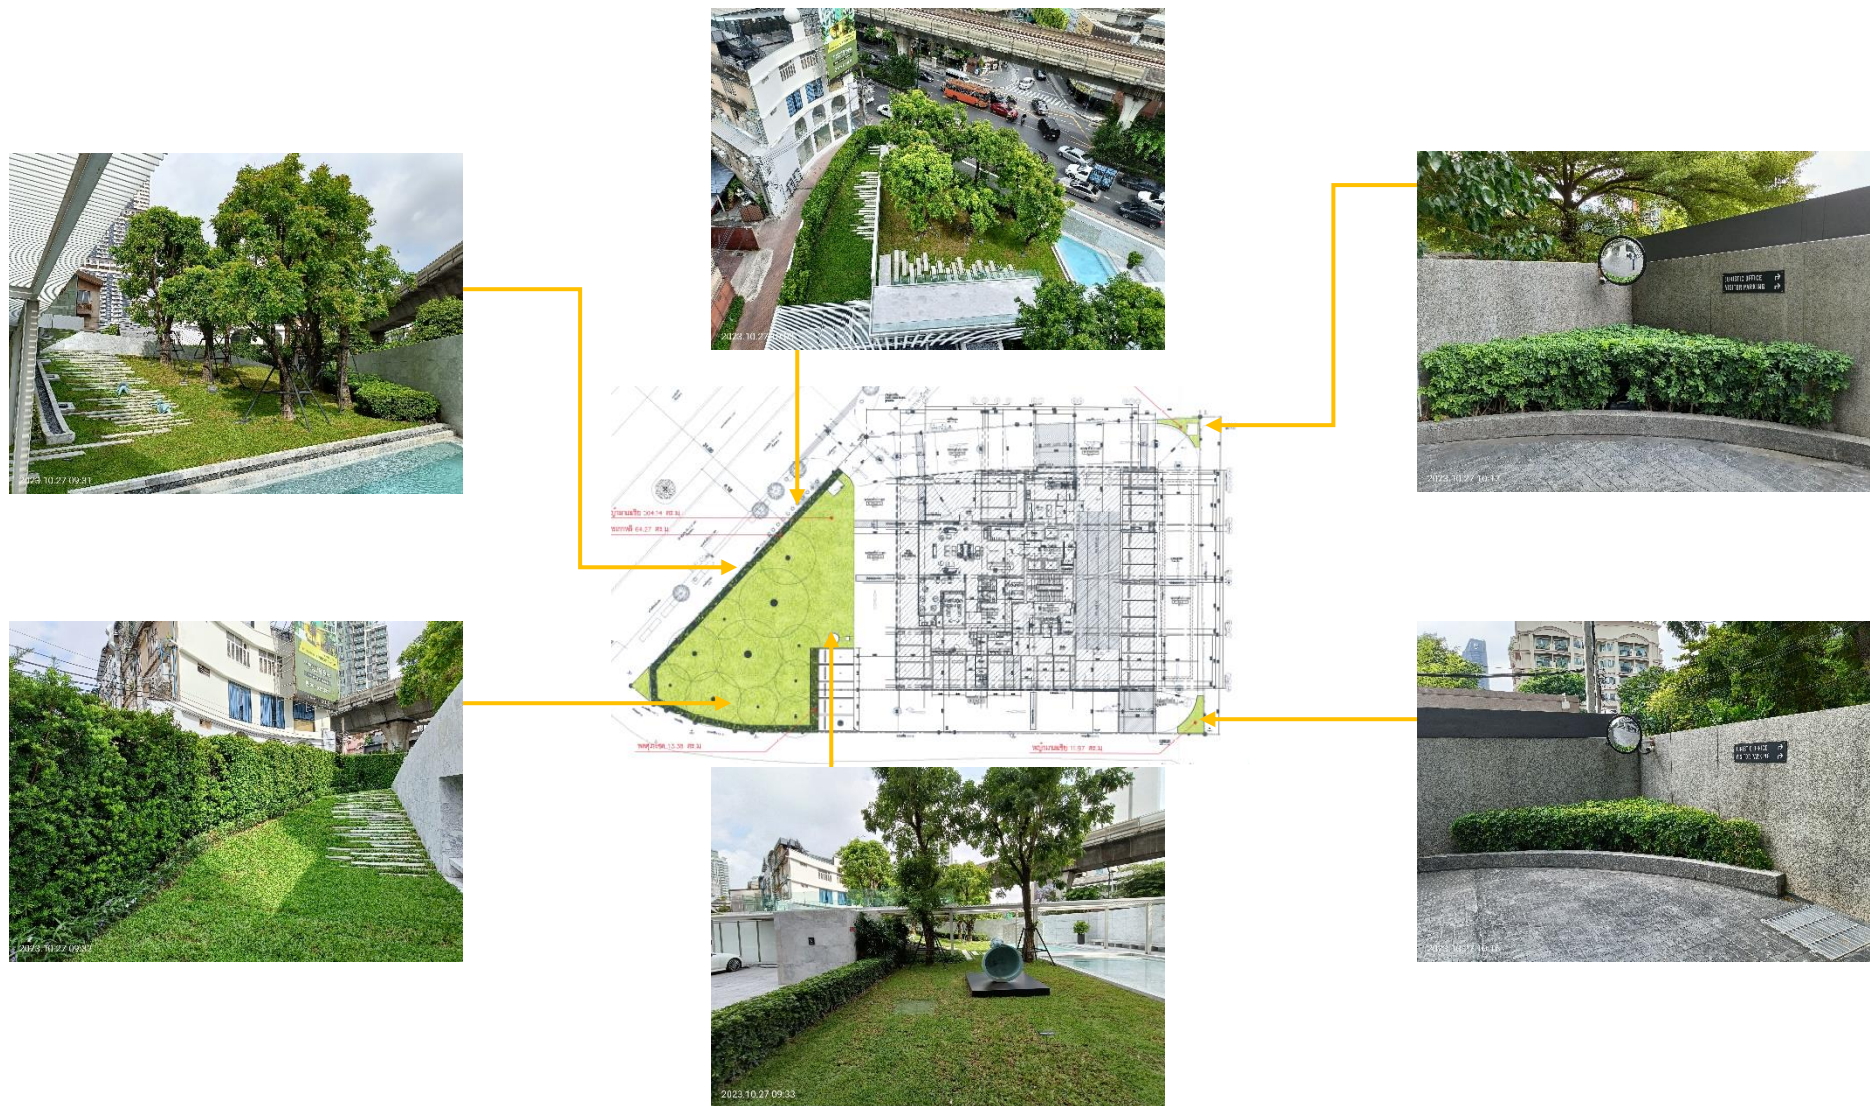
ภาพที่ 2-2 พื้นที่สีเขียว บริเวณชั้นที่ 1 ของโครงการ

2.จัดให้มีการปลูกไม้ยืนต้น ไม้พุ่ม ไม้คลุมดิน ภายในโครงการ โดยเฉพาะบริเวณแนวเขตที่ดินเพื่อให้พืชช่วยยึดหน้าดิน	✓ - โครงการมีการปลูกไม้ยืนต้น ไม้พุ่ม ไม้คลุมดิน ภายในโครงการ โดยเฉพาะบริเวณแนวเขตที่ดินเพื่อให้พืชช่วยยึดหน้าดิน	-	ภาพที่ 2-2 – ภาพที่ 2-4 พื้นที่สีเขียวของโครงการ

2.จัดให้มีพื้นที่สีเขียวภายในโครงการขนาดพื้นที่รวมทั้งสิ้น 1,017.24 ตารางเมตร	✓ - โครงการจัดให้มีพื้นที่สีเขียวบริเวณชั้นที่ 1, ชั้นที่ 32 และชั้นที่ 34	-	ภาพที่ 2-2 – ภาพที่ 2-4 พื้นที่สีเขียวของโครงการ

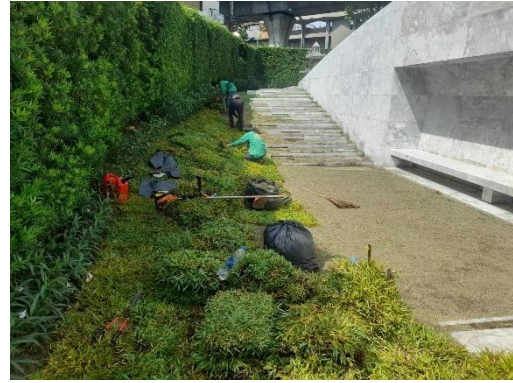
3.กำหนดให้พนักงานของโครงการตัดแต่งทรงพุ่มต้นไม้ ไม่ให้ล้ำเข้าไปในถนน 6 เมตรโดยรอบอาคารโครงการ	✓ - โครงการมีการดูแลต้นไม้ใหญ่ไม่ให้ล้ำเข้าไปในถนน 6 เมตรโดยรอบอาคารโครงการ	-	ภาพที่ 2-5 เจ้าหน้าที่ดูแลพื้นที่สีเขียว

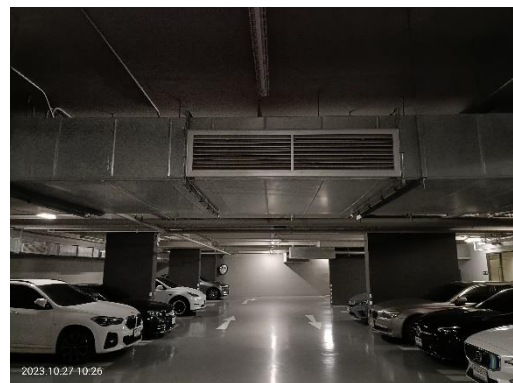
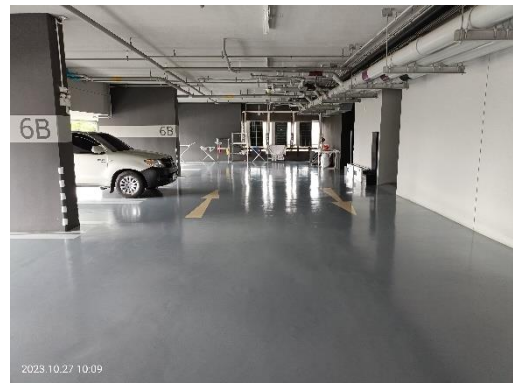
2) มลพิษทางอากาศ	1.จัดให้มีที่จอดรถบริเวณชั้นใต้ดินถึงชั้นที่ 6 ของอาคาร ซึ่งระบบระบายอากาศเป็นทั้งแบบธรรมชาติและระบบระบายอากาศโดยวิธีกล และมีการติดตั้งพัดลมดูดอากาศที่ชั้นใต้ดิน เพื่อระบายอากาศออกสู่ภายนอกอาคารบริเวณชั้นที่ 1 ด้านทิศตะวันตก โดยบริเวณชั้นที่ 1 จัดให้มีการปลูกไม้ยืนต้นและไม้พุ่มคลุมดินโดยรอบ ได้แก่ ทองหลางดำง กระพี้จั่น แคนา ส่วนไม้พุ่มไม้คลุมดินที่ปลูกใต้ไม้ยืนต้น ได้แก่ พุดศุภโชค ไทรเกาหลี หญ้าวลน้อย เป็นต้น ซึ่งต้นไม้ภายในโครงการสามารถช่วยดูดซับมลพิษที่เกิดขึ้นจากรถยนต์ได้	✓ - โครงการจัดให้มีที่จอดรถ 188 คัน ตั้งแต่ชั้นใต้ดิน ถึงชั้นที่ 6 ของโครงการ โดยชั้นใต้ดินมีการระบายอากาศด้วยพัดลมระบายอากาศ ส่วนชั้นที่ 1-6 ระบายอากาศแบบธรรมชาติ และชั้นที่ 1 มีการปลูกต้นไม้	-	ภาพที่ 2-6 ที่จอดรถชั้นใต้ดินและ ชั้นที่ 2-6

ที่จอดรถชั้นใต้ดิน ระบายอากาศด้วยพัดลมระบายอากาศ

ที่จอดรถ ชั้น 2-ชั้น 6 ระบายอากาศแบบธรรมชาติ

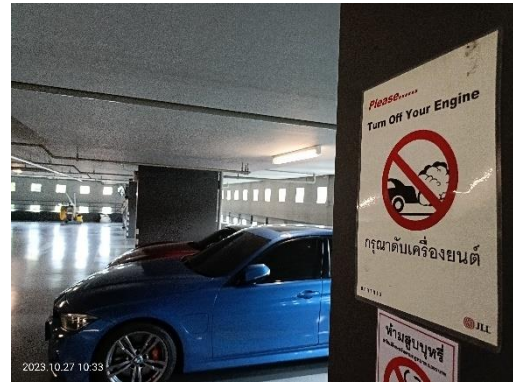
ภาพที่ 2-7 ป้ายห้ามติดเครื่องยนต์ทิ้งไว้ในบริเวณพื้นที่จอดรถ

2) มลพิษทางอากาศ (ต่อ)	2.ติดตั้งป้ายห้ามติดเครื่องยนต์ทิ้งไว้ภายในบริเวณพื้นที่จอดรถ ให้สามารถสังเกตเห็นได้อย่างชัดเจนและทั่วถึง	✓	- โครงการได้ติดตั้ง ติดตั้งป้ายห้ามติดเครื่องยนต์ทิ้งไว้ภายในบริเวณพื้นที่จอดรถ	-	ภาพที่ 2-7 ป้ายห้ามติดเครื่องยนต์ทิ้งไว้ภายในบริเวณพื้นที่จอดรถ

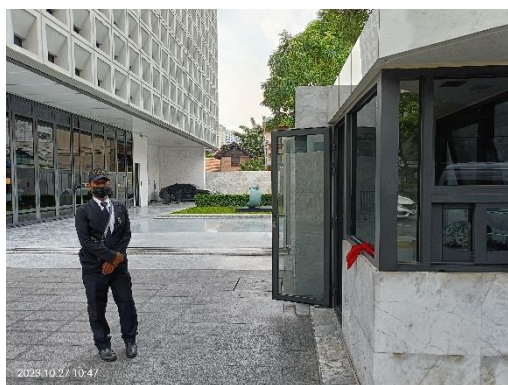
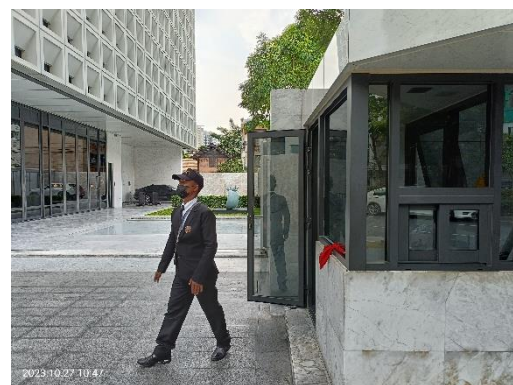
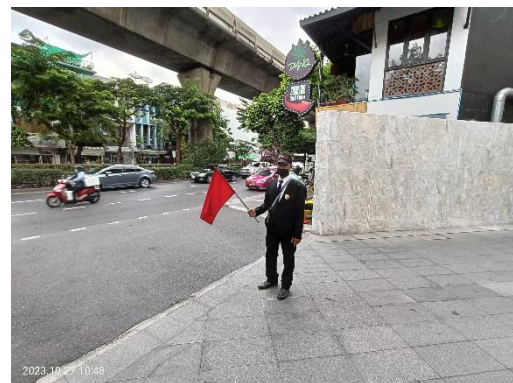
4.จัดให้มีพนักงานดูแลการเดินรถในอาคารโครงการให้เดินรถได้อย่างสะดวก ไม่เกิดการเดินรถในเส้นทางที่ไม่จำเป็น	✓	- โครงการจัดให้มีเจ้าหน้าที่ดูแลการเดินรถภายในโครงการ	-	ภาพที่ 2-8 เจ้าหน้าที่อำนวยความสะดวกในการเดินรถ

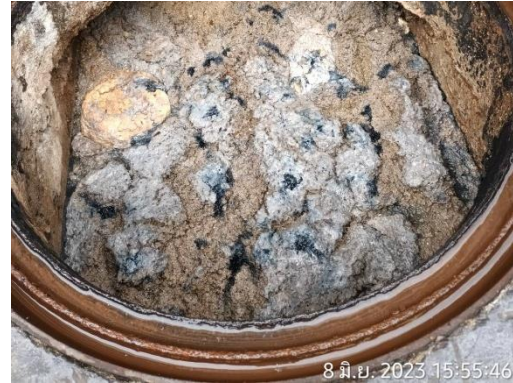
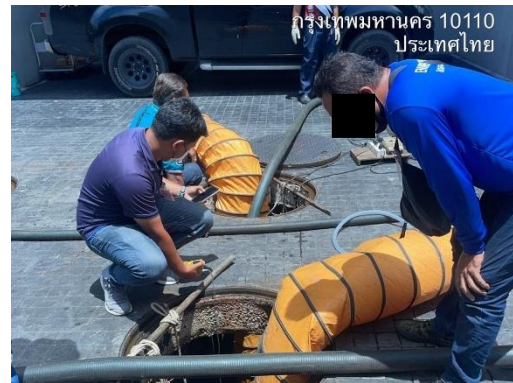
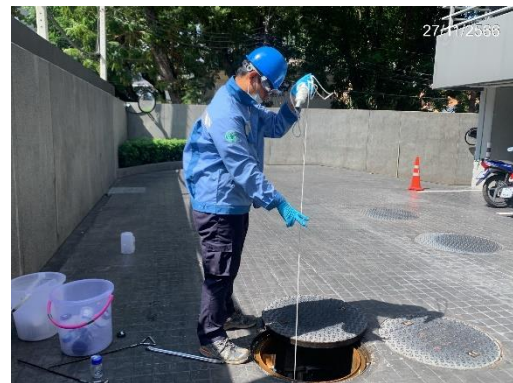
ภาพที่ 2-10 (ต่อ) ระบบบำบัดน้ำเสียทั้ง 2 ชุด และการดูแลระบบบำบัดน้ำเสีย

2.จัดให้มีเจ้าหน้าที่ที่มีความรู้ความชำนาญ ดูแลรักษาและควบคุมระบบบำบัดน้ำเสียของโครงการ ให้ทำงานได้อย่างต่อเนื่องและมีประสิทธิภาพ	✓	- โครงการจัดให้มีเจ้าหน้าที่ประจำคอยตรวจสอบการทำงานของระบบบำบัดน้ำเสีย	-	ภาพที่ 2-10 ระบบบำบัดน้ำเสียทั้ง 2 ชุด และการดูแลระบบบำบัดน้ำเสีย

ให้รถเข้ามาสูบน้ำและตะกอนส่วนเกิน

ตรวจสอบการทำงานของระบบบำบัดน้ำเสีย

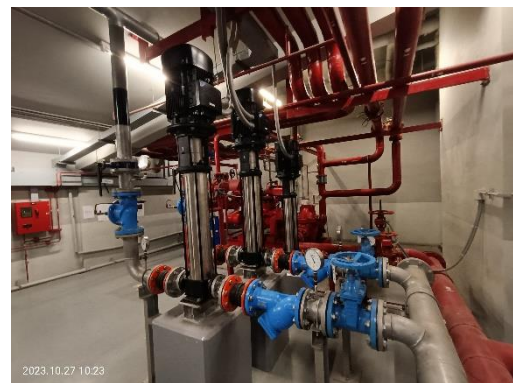
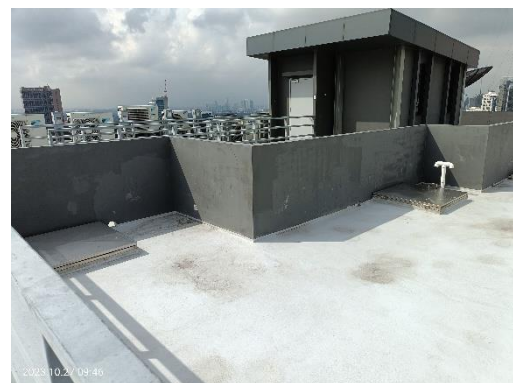
ภาพที่ 2-12 ถังเก็บน้ำใช้ในโครงการ

3. คุณค่าการใช้ประโยชน์ของมนุษย์					
3.1 การใช้น้ำ	1.จัดให้มีน้ำสำรองเก็บไว้ในถังเก็บน้ำใต้ดิน และถังเก็บน้ำชั้นห้องเครื่องลิฟต์ของอาคารโครงการ โดยสำรองน้ำใช้ได้นาน 1.5 วัน	✓	- โครงการจัดให้มีน้ำสำรองเก็บไว้ในถังเก็บน้ำใต้ดิน และถังเก็บน้ำชั้นห้องเครื่องลิฟต์ของอาคารโครงการ ชั้นละ 2 ถัง	-	ภาพที่ 2-12 ถังเก็บน้ำใช้ภายในโครงการ

ถังเก็บน้ำขึ้นใต้ดิน จำนวน 2 ถัง และปั๊มสูบน้ำขึ้น
ถังเก็บน้ำขึ้นดาดฟ้า

บูสเตอร์ปั๊มควบคุมแรงดันน้ำ (ชั้นดาดฟ้า)

ถังเก็บน้ำขึ้นดาดฟ้า จำนวน 2 ถัง

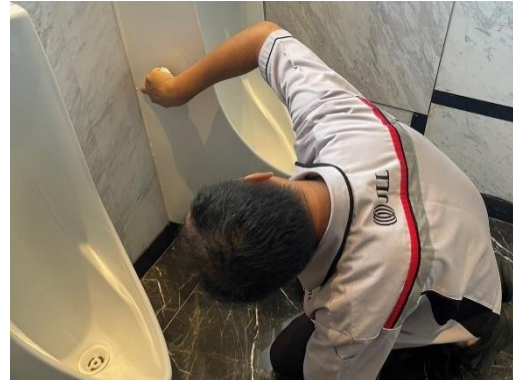
4.จัดให้มีเจ้าหน้าที่คอยดูแลรักษาระบบเส้นท่อประปาให้อยู่ในสภาพดี	✓	- โครงการจัดให้มีเจ้าหน้าที่คอยดูแลรักษาระบบเส้นท่อประปา	-	ภาพที่ 2-13 เจ้าหน้าที่ตรวจสอบเส้นท่อประปา

7.จัดให้มีช่างซ่อมบำรุงซึ่งทำหน้าที่ตรวจสอบรอยรั่วของอุปกรณ์ที่ใช้อย่างสม่ำเสมอเป็นประจำทุกเดือน หากพบการรั่วซึมให้รีบซ่อมแซมทันที	✓	- โครงการจัดให้มีเจ้าหน้าที่ช่างซ่อมบำรุงซึ่งทำหน้าที่ตรวจสอบรอยรั่วของอุปกรณ์ที่ใช้อย่างสม่ำเสมอ	-	ภาพที่ 2-13 เจ้าหน้าที่ตรวจสอบเส้นท่อประปา

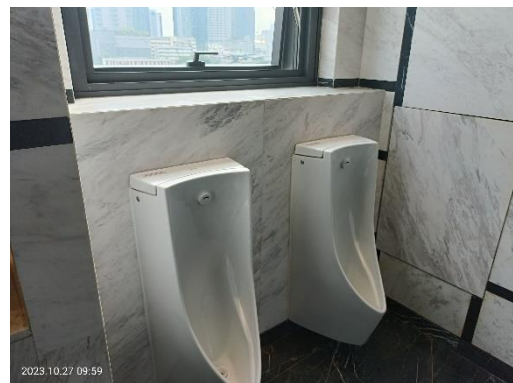
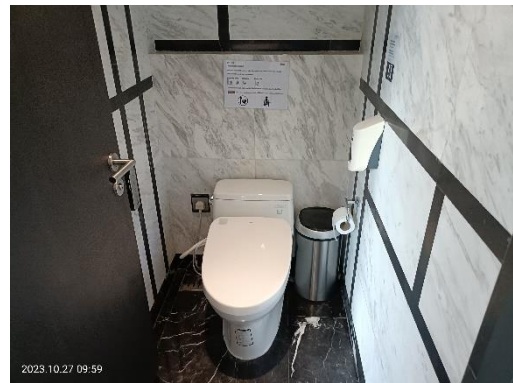
ภาพที่ 2-14 สุขภัณฑ์ประหยัdnน้ำภายในโครงการ

5.ออกแบบโดยเลือกใช้สุขภัณฑ์ที่ประหยัดน้ำ หรืออุปกรณ์ที่มีประสิทธิภาพสูงทั้งก๊อกประหยัดน้ำ ชักโครก และหัวฉีดประหยัดน้ำ	✓	- โครงการเลือกใช้สุขภัณฑ์ที่ประหยัดน้ำ	-	ภาพที่ 2-14 สุขภัณฑ์ประหยัดน้ำ

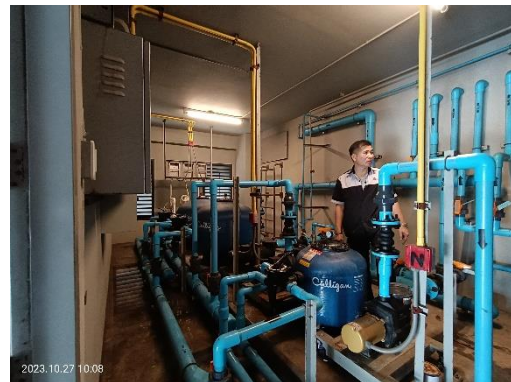
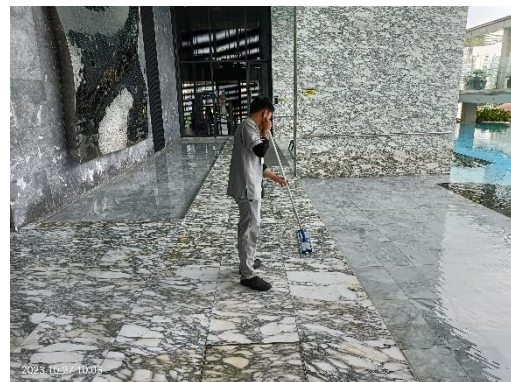
ภาพที่ 2-16 สระว่ายน้ำ บริเวณชั้น 7 ของโครงการ

3.2 สระว่ายน้ำ 1) คุณภาพน้ำ สระว่ายน้ำ	1.ในการฆ่าเชื้อโรคในสระว่ายน้ำจะใช้ระบบเกลือ (Salt Chlorinator)	✓	- โครงการจัดให้มีสระว่ายน้ำระบบเกลือที่ชั้น 7 ของโครงการ	-	ภาพที่ 2-16 สระว่ายน้ำ ของโครงการ

1.จัดให้มีป้ายบอกระดับความลึกหรือเลขวกต้วระดับความลึกที่สามารถมองเห็นได้ชัดเจน โดยมีตัวเลขแสดงความลึกเป็นระยะๆ อย่างน้อย 3 ระยะ	✓ - โครงการจัดให้มีป้ายบอกระดับความลึกของสระว่ายน้ำ (สระลึก 1.20 เมตร)	-	ภาพที่ 2-16 สระว่ายน้ำของโครงการ

สระว่ายน้ำของโครงการ

ห้องเครื่องปั้มน้ำ ระบบกรองน้ำ และระบบเติมเกลือ
ของสระว่ายน้ำ

ป้ายบอกความลึกสระว่ายน้ำ (สระลึก 1.20 ม.)

แม่บ้านทำความสะอาดทางเดิน สระว่ายน้ำ

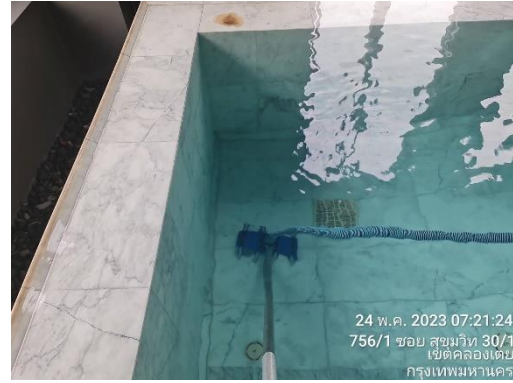
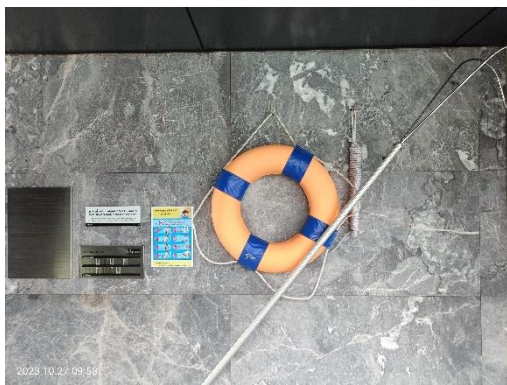
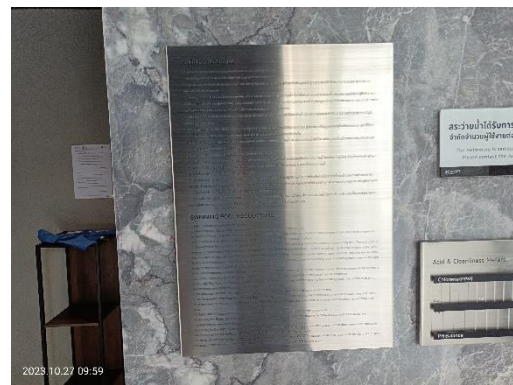
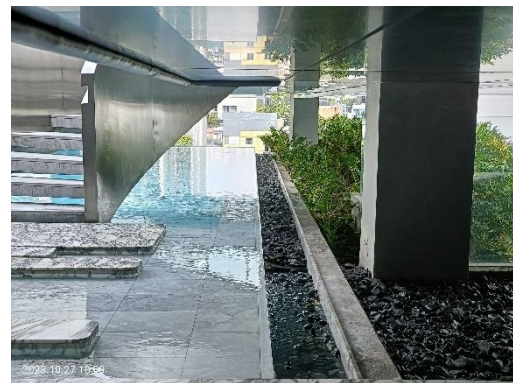
ภาพที่ 2-16(ต่อ) สระว่ายน้ำ บริเวณชั้น 7 ของโครงการ

4.จัดให้มีอุปกรณ์ประจำสระว่ายน้ำ ซึ่งอยู่ในตำแหน่งที่เห็นชัดเจนและนำมาใช้ได้ทันที โดยอุปกรณ์ที่จัดให้ ได้แก่ - ไม้ช่วยชีวิต ยาวไม่น้อยกว่า 3.5 เมตร น้ำหนักเบาอย่างน้อย 1 อัน - ห่วงชูชีพ ขนาดเส้นผ่านศูนย์กลางภายในไม่น้อยกว่า 15 นิ้ว ผูกไว้กับเชือกยาวไม่น้อยกว่า 29.20 เมตร (ไม่น้อยกว่า 29.20 เมตร ซึ่งเป็นความยาวของสระ) - โคมช่วยชีวิตอย่างน้อย 2 อัน	⊙ - โครงการจัดให้มี ห่วงชูชีพพร้อมเชือก1 ห่วง, ไม้ช่วยชีวิต ขาด โคมช่วยชีวิต 2 อัน	ตารางที่ 4-2	ภาพที่ 2-16 สระว่ายน้ำของโครงการ

2.จัดให้มีรางระบายน้ำล้น มีฝาปิดรอบสระว่ายน้ำความกว้าง 30-40 เซนติเมตร ไม่เป็นสนิม แข็งแรง ทำความสะอาดง่าย อยู่ในสภาพดีและไม่มีน้ำล้นออกจากราง	✓	- โครงการจัดให้มีรางระบายน้ำล้น รอบสระว่ายน้ำ	-	ภาพที่ 2-16 สระว่ายน้ำของโครงการ

เจ้าหน้าที่ตรวจวัด pH และ คลอรีนประจำวัน

เจ้าหน้าที่ดูดตะกอนในสระว่ายน้ำ

ห่วงชูชีพพร้อมเชือก ป้ายวิธีปฐมพยาบาลคนจมน้ำและ
ไม้ช่วยชีวิต

ระเบียบการใช้สระว่ายน้ำโครงการ

แสงสว่างภายในสระว่ายน้ำเวลากลางคืน

วางระบายน้ำล้นของสระว่ายน้ำ

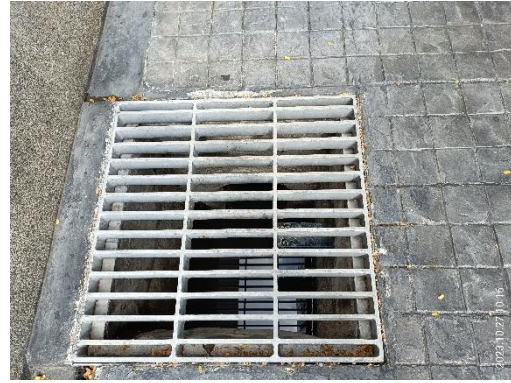
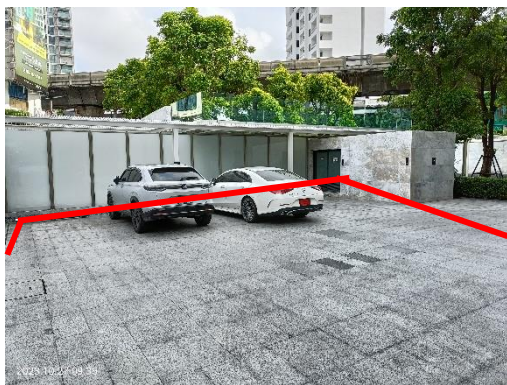
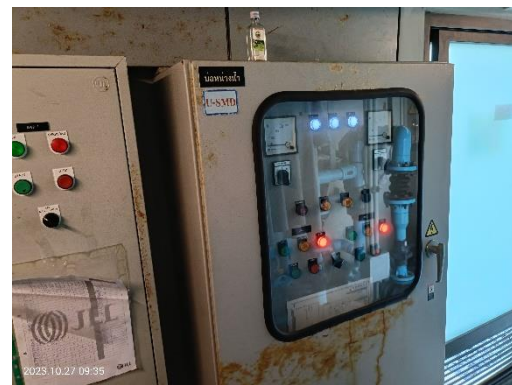
ภาพที่ 2-17 ระบบท่อรวบรวมน้ำฝนและบ่อหน่วงน้ำภายในโครงการ

รางรับน้ำฝนเข้าสู่บ่อหน่วงน้ำฝนภายในโครงการ

ที่ตั้งบ่อหน่วงน้ำของโครงการ

ระบบปั๊มสูบน้ำจากบ่อหน่วงน้ำ

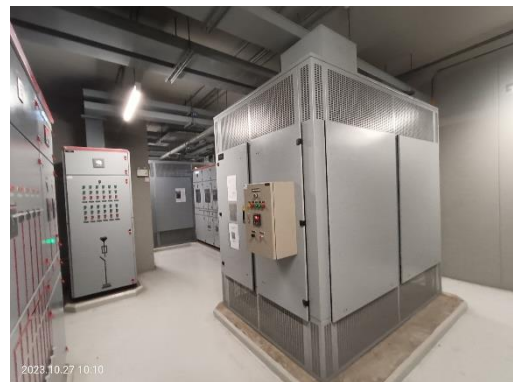
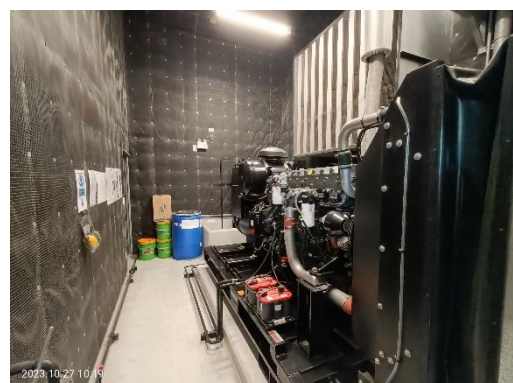
ภาพที่ 2-19 หม้อแปลง และ เครื่องกำเนิดไฟฟ้าฉุกเฉิน ของโครงการ

หม้อแปลง ขนาด 1,600 KVA จำนวน 2 ชุด

ป้ายเตือนหน้าห้องเครื่องกำเนิดไฟฟ้าฉุกเฉิน ขนาด 400 KVA จำนวน 1 ชุด

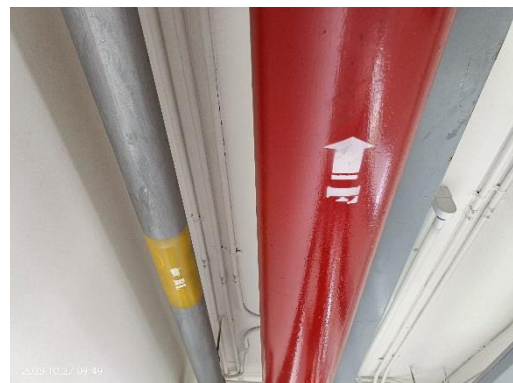
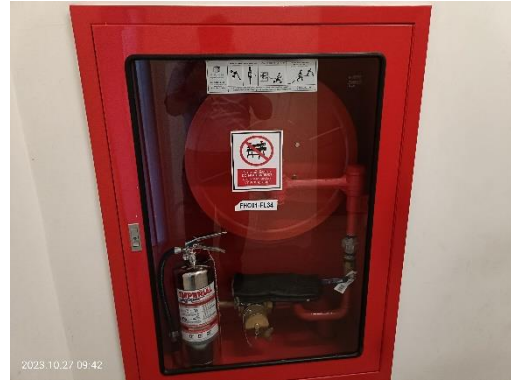
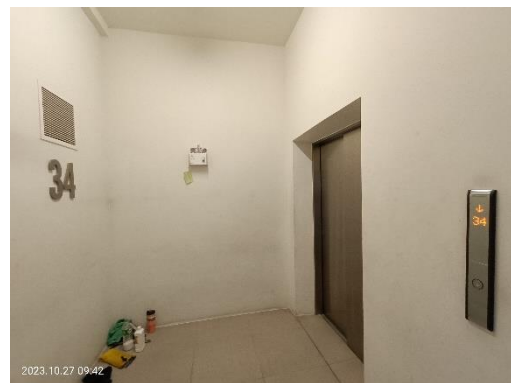
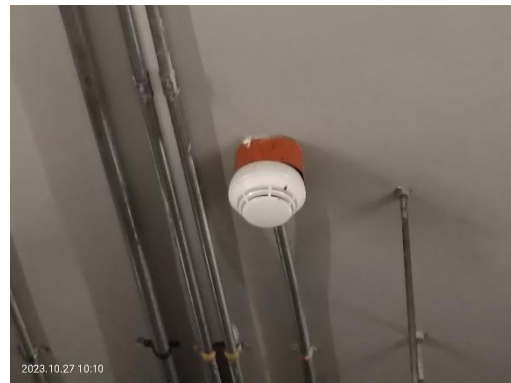
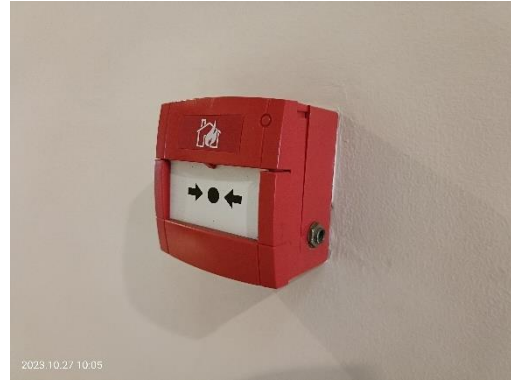
ภาพที่ 2-21(ต่อ) ระบบป้องกันอัคคีภัยของโครงการ

Fire Pump และ Jockey Pump

ท่อเย็นภายในโครงการ

หัวรับน้ำดับเพลิงด้านหน้าโครงการ

ตู้เก็บสายฉีดน้ำดับเพลิงพร้อมอุปกรณ์

หัวกระจายน้ำดับเพลิงอัตโนมัติ

ลิฟต์ดับเพลิง

แผงควบคุม (Fire Alarm Control Panel : FCP)

เครื่องตรวจจับควัน (Smoke Detector)

เครื่องตรวจจับความร้อน (Heat Detector)

เครื่องแจ้งเหตุโดยใช่มือดึง และช่องเสียบบัตรคีย์การ์ด
ฉุกเฉิน
