ผลการปฏิบัติตามมาตรการป้องกัน  
และแก้ไขผลกระทบสิ่งแวดล้อม

### ผลการปฏิบัติตามมาตรการป้องกันและแก้ไขผลกระทบสิ่งแวดล้อม

ผลการติดตามตรวจสอบการปฏิบัติตามมาตรการป้องกันและแก้ไขผลกระทบสิ่งแวดล้อม โครงการโรงงานผลิตโพลีไสตรีน (ครั้งที่ 3) ช่วงดำเนินการ ของบริษัท สยามโพลีไสตรีน จำกัด ระหว่างเดือนกรกฎาคม-ธันวาคม พ.ศ. 2566 แสดงดังตารางที่ 2.2-1

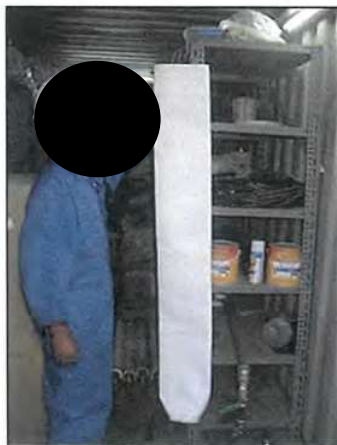
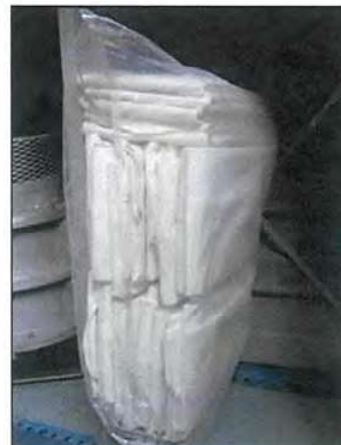
ภาพที่ 2.2-2 ระบบดักฝุ่นแบบถุงกรอง สำหรับดักฝุ่นผงโพลีไธรีน

3. จัดให้มีระบบดักฝุ่นแบบถุงกรอง สำหรับดักฝุ่นผง โพลีเอสเตอร์	- ระบบขนส่ง ด้วยลม	- ตลอดช่วง ดำเนินการ	<ul style="list-style-type: none"> <li>โครงการได้จัดให้มีระบบดักฝุ่นผงโพลีเอสเตอร์ โดย ติดตั้งระบบดักฝุ่น Kice Deduster ซึ่งจะมีการถ่ายเท ฝุ่นออกจากระบบทุกครั้งหลังใช้งาน นอกจากนี้ยังมี ระบบถุงกรองบริเวณ Transfer Polystyrene ไปยัง ระบบ Packaging</li> </ul>	-	ภาพที่ 2.2-2 ระบบดักฝุ่นแบบถุง กรอง สำหรับดัก ฝุ่นผงโพลีเอสเตอร์

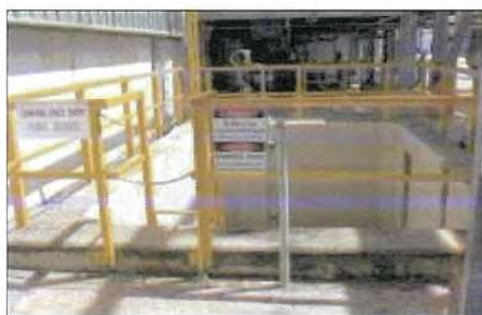
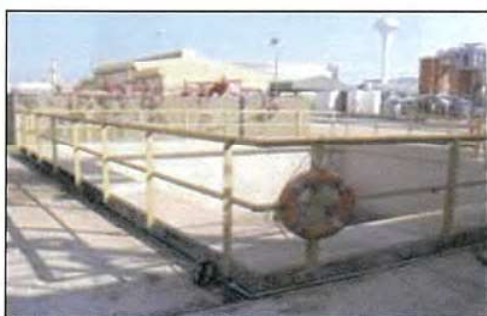
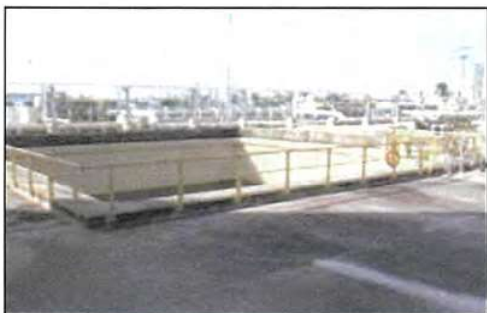
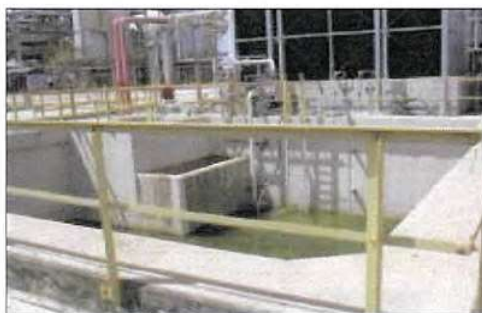
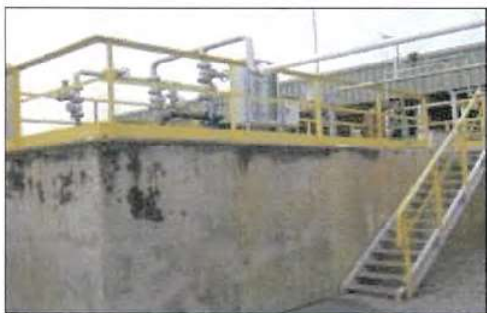
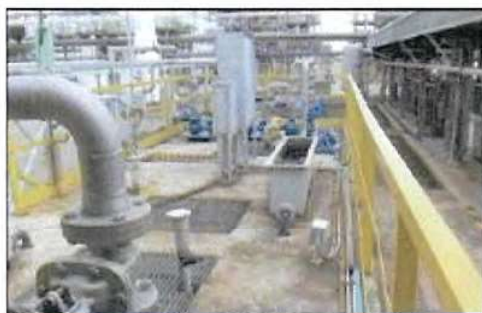
ภาพที่ 2.2-4 บ่อรวบรวมน้ำเสียและระบบบำบัดน้ำเสียส่วนกลางของกลุ่มบริษัทร่วมทุนฯ

บ่อรวบรวมน้ำเสีย ES-1390

บ่อรวบรวมน้ำเสีย ES-1890

บ่อรวบรวมน้ำเสีย ES-1890 และระบบ Oil Skimmer

บ่อรวบรวมน้ำเสีย ES-1891

ระบบบำบัดน้ำเสียส่วนกลางของกลุ่มบริษัทร่วมทุนฯ

3. คุณภาพน้ำ	1. จัดให้มีบ่อพักน้ำเพื่อรวบรวมน้ำเสียจากบริเวณต่างๆ เพื่อทำการตรวจสอบคุณภาพก่อนระบายออกนอกโครงการ	- ภายในพื้นที่โครงการ	- ตลอดช่วงดำเนินการ	<p>- โครงการได้จัดให้มีบ่อพักน้ำ เพื่อรวบรวมน้ำเสียจากบริเวณต่างๆ และทำการตรวจสอบคุณภาพก่อนระบายออกนอกโครงการ จำนวน 3 บ่อ ดังนี้</p> <ul style="list-style-type: none"> <li>บ่อ ES-1390 รวมน้ำปนเปื้อนจากบริเวณเตรียมสารตั้งต้น (จะมีการตรวจวิเคราะห์ TOC และ pH ก่อนรวบรวมไปที่ ES-1890)</li> <li>บ่อ ES-1891 รวมน้ำปนเปื้อนบริเวณลานเก็บวัตถุดิบ (จะมีการตรวจวิเคราะห์ TOC และ pH ก่อนรวบรวมไปที่ ES-1890)</li> <li>บ่อ ES-1890 เป็นบ่อรับน้ำทิ้งสุดท้ายของโครงการ ซึ่งรวมน้ำปนเปื้อนจากกระบวนการผลิตส่วนอื่น ๆ ทั้งหมด รวมทั้ง รวมน้ำเสียจากบ่อ ES-1390 และ ES-1891 ด้วย ทั้งนี้ โครงการมีการบันทึกปริมาณน้ำทิ้งและวิเคราะห์คุณภาพน้ำทิ้งจาก ES-1890 เป็นประจำทุกเดือน</li> </ul>	-	<p>ภาพที่ 2.2-4 บ่อรวบรวมน้ำเสียและระบบบำบัดน้ำเสีย ส่วนกลางของกลุ่มบริษัท รวมศูนย์ฯ</p> <p>ภาคผนวก ข-8 บันทึกปริมาณน้ำทิ้งและวิเคราะห์คุณภาพน้ำทิ้ง จาก ES-1890</p>

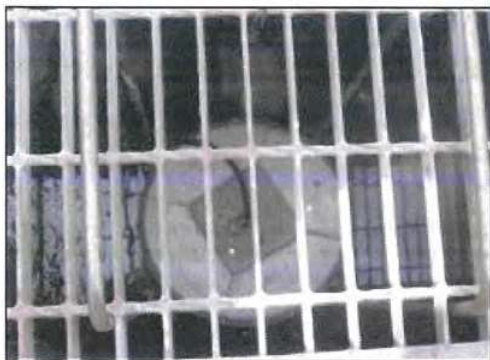
3. คุณภาพน้ำ (ต่อ)	4.ติดตั้งเครื่องมือตรวจวัดสารประกอบไฮโดรคาร์บอน และสามารถส่งสัญญาณไปยังห้องควบคุมเมื่อมีการตรวจพบสารไฮโดรคาร์บอน	- บ่อพักน้ำทิ้งสุดท้ายของโครงการ	- ตลอดช่วงดำเนินการ	- โครงการได้มีการติดตั้งเครื่องมือตรวจวัดสารประกอบไฮโดรคาร์บอนบริเวณทางเข้าบ่อรวบรวมน้ำทิ้งทุกบ่อ ซึ่งจะส่งสัญญาณไปยังห้องควบคุมการผลิตเมื่อพบว่ามีสารไฮโดรคาร์บอนปนเปื้อนมากับน้ำทิ้ง	-	ภาคผนวก ข-9 แผนการสอบเทียบอุปกรณ์ตรวจวัดสารไฮโดรคาร์บอนและ ภาพที่ 2.2-5 Hydrocarbon Detector

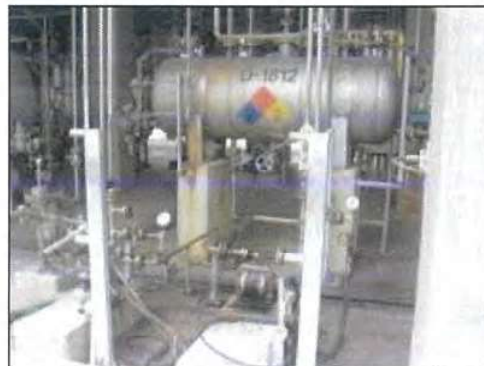
ภาพที่ 2.2-6 ระบบแยกน้ำมันออกจากน้ำ

7. จัดให้มีระบบแยกคราบน้ำมันออกจากน้ำ โดยสารประกอบอินทรีย์ที่แยกออกมาให้สับไปยังถังเชื้อเพลิงสำหรับใช้ในเครื่องทำความร้อน ส่วนน้ำที่แยกเอาสารประกอบอินทรีย์ออกไปแล้วให้บรรจุลงไม่ถึงและส่งกำจัดให้กับหน่วยงานที่ได้รับอนุญาตต่อไป	- ภายในส่วนการผลิต	- ตลอดช่วงดำเนินการ	- โครงการมีการติดตั้งระบบแยกคราบน้ำมันออกจากน้ำที่ถัง D-1812 ตามมาตรการกำหนด โดยสารประกอบอินทรีย์ที่แยกออกมาได้จะถูกส่งไปใช้เป็นเชื้อเพลิงสำหรับเครื่องทำความร้อน หรือ Heater ส่วนน้ำที่แยกสารประกอบอินทรีย์ออกไปแล้ว จะถูกส่งกำจัดยังหน่วยงานภายนอกที่ได้รับอนุญาต เช่น บริษัท เอสซีไอ อีโอดี เซอร์วิสเชส จำกัด	-	ภาพที่ 2.2-6 ระบบแยกน้ำมันออกจากน้ำและภาคผนวก ข-10 เอกสารสรุปปริมาณของเสีย และใบอนุญาตการกำจัดสิ่งปฏิกูลหรือวัสดุไม่ใช้แล้วพร้อมใบกำกับการขนส่ง

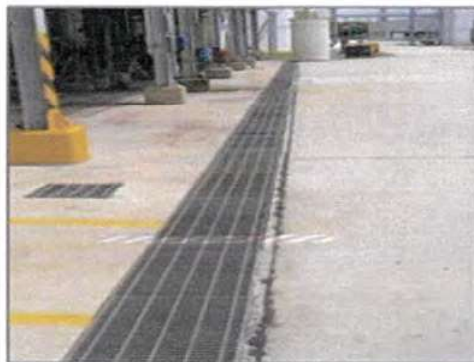
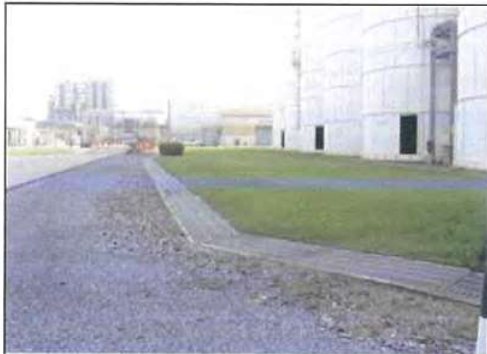
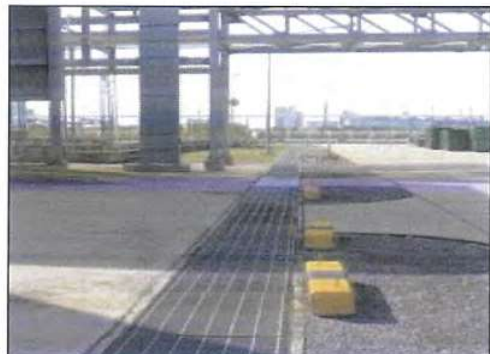
ภาพที่ 2.2-12 ระบบระบายน้ำภายในโครงการ

รางระบายน้ำเสีย

ร่างระบบน้ำฝน

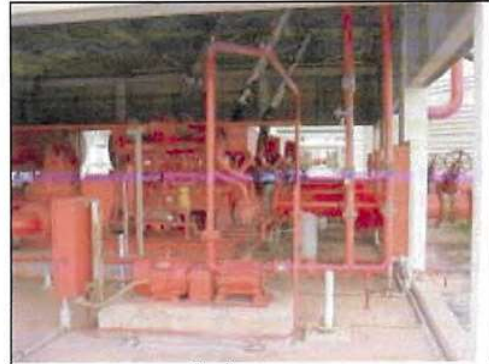
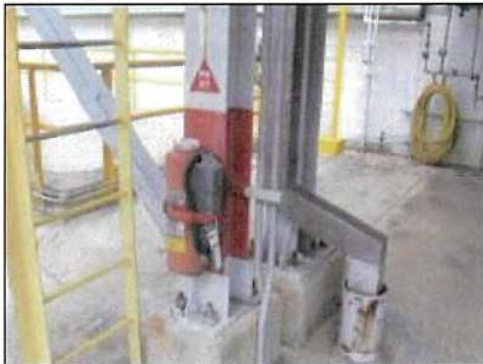
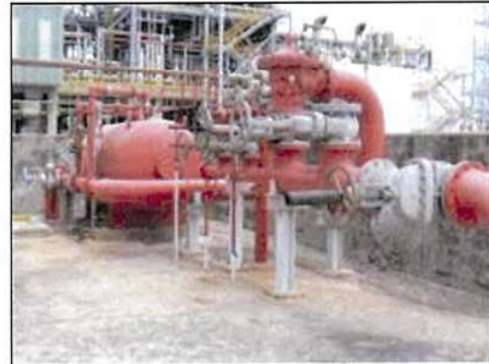
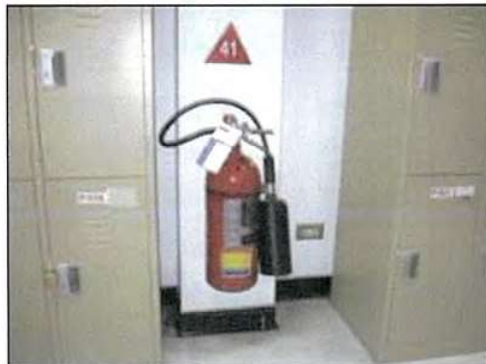
ภาพที่ 2.2-18 อุปกรณ์ระงับเหตุเพลิงไหม้ภายในโครงการ

ถังเก็บน้ำดับเพลิง

ปั้มน้ำดับเพลิง

ถังดับเพลิงในพื้นที่กระบวนการผลิต

ถังโหมดับเพลิง

ถังดับเพลิงภายในห้องควบคุมการผลิต

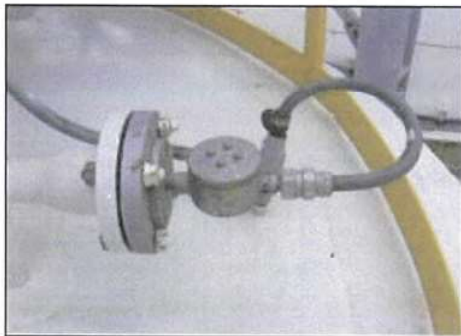
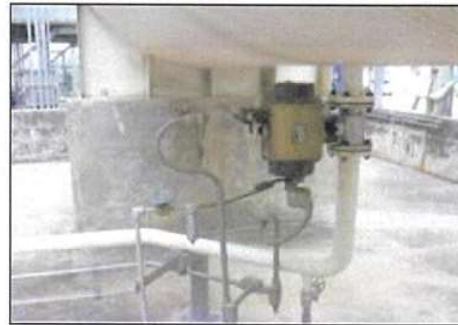
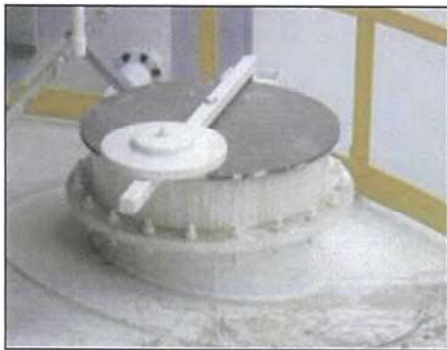
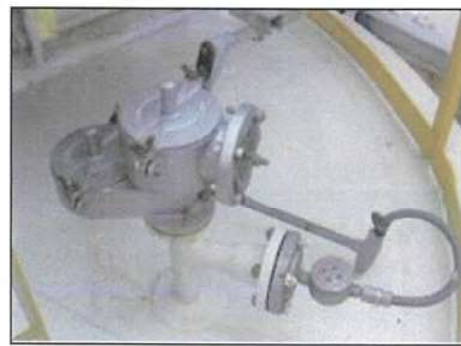
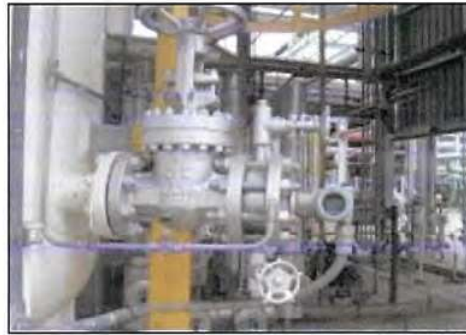
ภาพที่ 2.2-20 อุปกรณ์ป้องกันอันตรายบริเวณภาชนะบรรจุสารเคมี

Oxygen Sensor

Block Valve

Emergency Relief Valve

Pressure Vacuum Relief Valve

Level Transmitter
