รายงานผลการปฏิบัติตามมาตรการป้องกันและแก้ไขผลกระทบสิ่งแวดล้อม
และมาตรการติดตามตรวจสอบคุณภาพสิ่งแวดล้อม

โครงการอาคารชุด เดอะวิว

ระยะดำเนินการ

ประจำเดือนกรกฎาคม - ธันวาคม พ.ศ. 2566

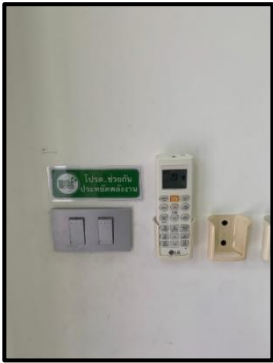
<p>- ปฏิบัติตามมาตรการ โดยโครงการตั้งระบบเปิดไฟฟ้าส่วนกลางระหว่าง เวลา 18.00-06.00 น.</p> <p>- ปฏิบัติตามมาตรการ โดยโครงการเลือกใช้ไฟฟ้าส่องสว่างและอุปกรณ์ไฟฟ้าต่างๆ แบบประหยัดพลังงาน</p> <p>- ปฏิบัติตามมาตรการ โดยแผนกช่างของโครงการได้ตรวจสอบทำความสะอาดหลอดไฟ และซ่อมบำรุงไฟฟ้าภายในโครงการให้อยู่ในสภาพที่ดีอยู่เสมอ</p> <p>- นอกจากนี้ โครงการยังได้ติดตั้งเครื่องให้ช่วยกันประหยัดพลังงานไว้ที่ผนังใกล้สวิทช์ไฟ รีโมทเครื่องปรับอากาศ</p> <p>ในสำนักงานนิติบุคคล และพื้นที่บริการกลางด้วย</p>

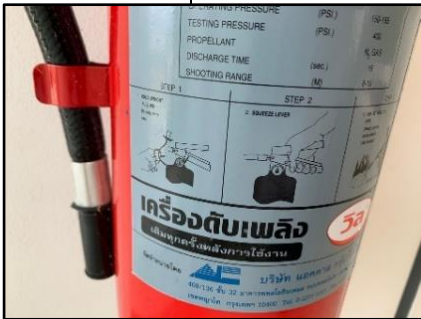
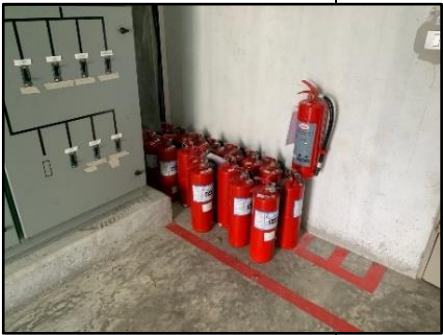
<p>4.4 อาชีวอนามัยและความปลอดภัย</p> <p>- เนื่องจากโครงการเป็นอาคารชุดพักอาศัย อาจมีกิจกรรมก่อให้เกิดความไม่ปลอดภัยต่อชีวิตและทรัพย์สินหากผู้อยู่อาศัยมีความประมาท และเพื่อให้เกิดความปลอดภัยกับผู้อยู่อาศัยและเป็นไป</p>	<p>- ตรวจสอบประสิทธิภาพของระบบไฟฟ้าและป้องกันอัคคีภัยในส่วนต่างๆ ของโครงการ เป็นประจำทุก 6 เดือน หรือตามอายุการใช้งานของผลิตภัณฑ์</p>	<p>- ปฏิบัติตามมาตรการ โดยแผนกช่างของโครงการ ตรวจสอบประสิทธิภาพของระบบไฟฟ้าและป้องกันอัคคีภัยในส่วนต่างๆ ของโครงการ ให้พร้อมใช้งานตลอดเวลา ตามรายการตรวจสอบถังดับเพลิงและไฟส่อง</p>

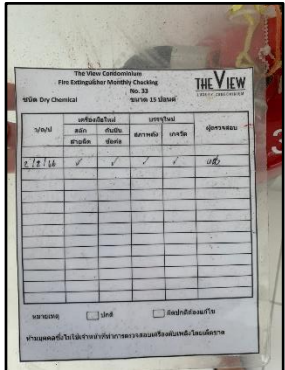
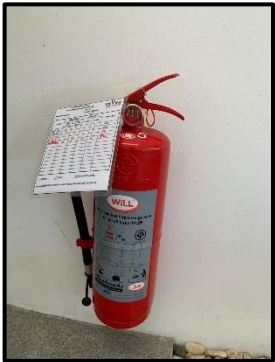
องค์ประกอบทางสิ่งแวดล้อม และผลกระทบต่อสิ่งแวดล้อมที่สำคัญ	มาตรการป้องกันและแก้ไขผลกระทบ สิ่งแวดล้อม	การปฏิบัติตามมาตรการป้องกันและแก้ไขผลกระทบ สิ่งแวดล้อม	ปัญหา
<p>ตามกฎหมายที่กำหนดโครงการจะติดตั้งระบบป้องกันอัคคีภัยไว้ทั่วพื้นที่โครงการ และภายในเขตเทศบาลตำบลกะรน ยังสถานีนอนามัยจำนวน 1 แห่ง จำนวนพยาบาล 2 คน และเจ้าหน้าที่สาธารณสุขจำนวน 3 คน สัดส่วนของเจ้าหน้าที่สาธารณสุขต่อจำนวนประชากรเท่ากับ 1 : 2,449.67 นอกจากนี้ยังมีคลินิกเอกชน และร้านขายยาที่เปิดให้บริการทั่วไป สำหรับโครงการเอง จัดยารักษาความปลอดภัยไว้ตลอด 24 ชั่วโมง โดยจัดเตรียมเครื่องมือปฐมพยาบาลเบื้องต้น พร้อมทั้งเตรียมพร้อมประสานงานกับโรงพยาบาล เพื่อนำผู้ได้รับบาดเจ็บส่งโรงพยาบาล หากเกิดอุบัติเหตุรุนแรง</p> <p>- อีกทั้งสระว่ายน้ำในโครงการจะมีมาตรการดูแลเป็นระยะๆ เพื่อสุขอนามัยที่ดีต่อผู้ใช้บริการ มาตรการในการดูแลสระว่ายน้ำตามคำแนะนำของคณะกรรมการสาธารณสุข และสำหรับร้านอาหารในโครงการ จะสมัครเข้าร่วมโครงการอาหาร</p>	<p>ให้พร้อมใช้งานตลอดเวลา หากชำรุดให้รีบปรับปรุงซ่อมแซมทันที</p> <p>- จัดให้มีการซักซ้อมอพยพหนีไฟ เป็นประจำอย่างน้อยปีละ 1 ครั้ง โดยประสานงานให้วิทยากรจากหน่วยงานป้องกันและบรรเทาสาธารณภัยมาฝึกอบรมให้เป็นประจำ เพื่อให้พนักงานของโครงการสามารถรับมือกับเหตุการณ์ที่อาจจะเกิดขึ้น รวมทั้งสามารถปฏิบัติงานและใช้เครื่องมือ/อุปกรณ์ต่างๆ ได้อย่างถูกต้อง</p>	<p>สว่างฉุกเฉินในภาคผนวก ข หากชำรุดจะรีบปรับปรุงซ่อมแซมทันที</p> <div data-bbox="1258 456 1541 826">

</div> <p>- ไม่ปฏิบัติตามมาตรการ โดยเจ้าหน้าที่ดูแลโครงการ ได้มีการฝึกซ้อมดับเพลิงและหนีอัคคีภัยในปี 2564 สำหรับปี 2565 และ 2566 ยังไม่ได้ดำเนินการ แต่โครงการจะเร่งดำเนินการต่อไป</p>
