### ผลการปฏิบัติตามมาตรการป้องกันและแก้ไขผลกระทบสิ่งแวดล้อม

ตารางที่ 2.2-1 ผลการปฏิบัติตามมาตรการป้องกันและแก้ไขผลกระทบสิ่งแวดล้อม โครงการโรงงานผลิตสไตรีนโมโนเมอร์ (ระยะดำเนินการ)  
ของบริษัท สยามสไตรีนโมโนเมอร์ จำกัด ระหว่างเดือนกรกฎาคม ถึงธันวาคม พ.ศ. 2566

รายงานผลการปฏิบัติตามมาตรการป้องกันและแก้ไขผลกระทบสิ่งแวดล้อม และมาตรการติดตามตรวจสอบผลกระทบสิ่งแวดล้อม  
โครงการโรงงานผลิตสไตรีนโมโนเมอร์ (ระยะดำเนินการ)  
ของบริษัท สยามสไตรีนโมโนเมอร์ จำกัด ระหว่างเดือนกรกฎาคม ถึงธันวาคม พ.ศ. 2566

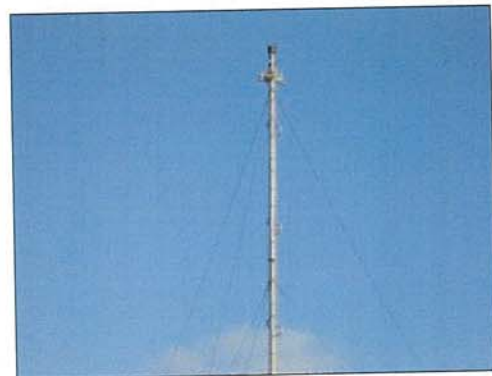
ปล่องระบาย AF-7 และ AF-9

ปล่องระบาย Styrene furnace (CF-111/191/192)

Flare

ผลกระทบสิ่งแวดล้อม	มาตรการป้องกันและแก้ไขผลกระทบสิ่งแวดล้อม	รายละเอียดของการปฏิบัติตามมาตรการฯ	ปัญหาอุปสรรคของการดำเนินการและการแก้ปัญหา	เอกสารอ้างอิง
2. คุณภาพอากาศ (ต่อ)	- ส่งก๊าซที่ระบายจากการดำเนินงานปกติและเมื่อเกิดกรณีฉุกเฉินไปเผาที่ Flare ซึ่งมีประสิทธิภาพในการเผาไหม้อยู่ที่ 99	- โครงการดำเนินการส่งก๊าซจากกระบวนการผลิตรวมถึงกรณีฉุกเฉิน ไปเผาทำลายที่หอเผา (Flare) ซึ่งควบคุมการเผาไหม้และมีประสิทธิภาพตามที่กำหนด โดยใช้ Pilot burners จำนวน 3 หัว มีเครื่องวัดอุณหภูมิและส่งข้อมูลมายังห้องควบคุมการผลิตส่วนกลาง ซึ่งจะส่งสัญญาณเตือนเมื่อไฟดับ และมีการป้อนไอน้ำเพื่อควบคุมการเกิดควันดำที่หอเผา	-	- ภาพที่ 2.2-1 ปล่องระบาย (AF-7, AF-9, Styrene furnace และ Flare)

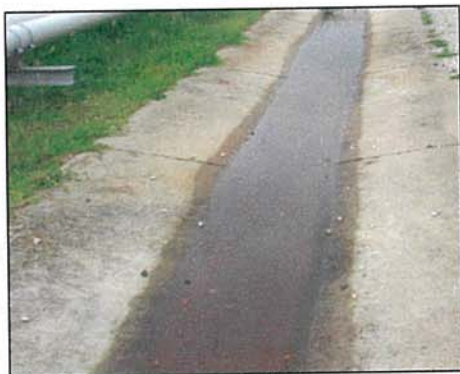
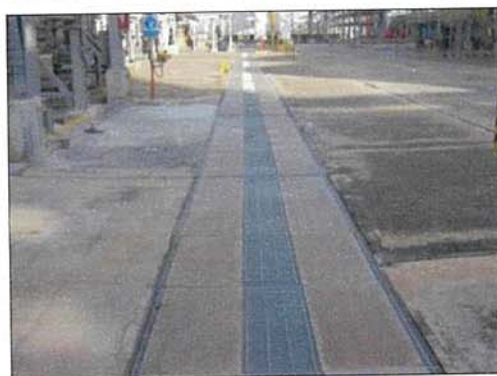
ภาพที่ 2.2-16 รางระบายน้ำฝน และรางระบายน้ำเสีย

รางระบายน้ำฝน

รางระบายน้ำเสีย

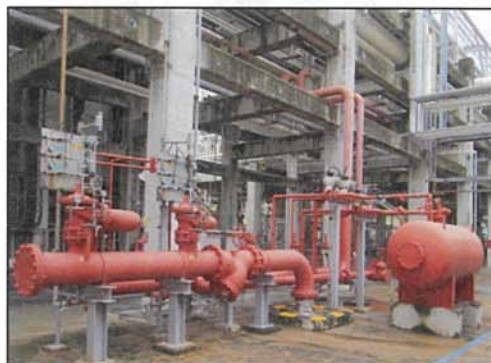
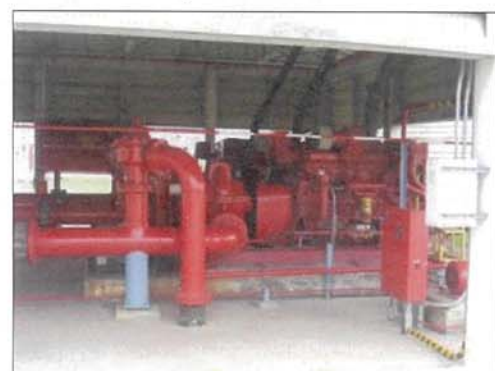
ภาพที่ 2.2-29 ระบบและอุปกรณ์ดับเพลิง

Deluge System

Fire Hydrant and Fire Box

ถังน้ำดับเพลิงขนาด 12,000 ลูกบาศก์เมตร

ปั้มน้ำดับเพลิง

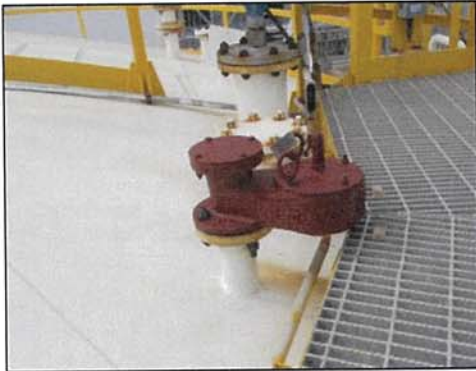
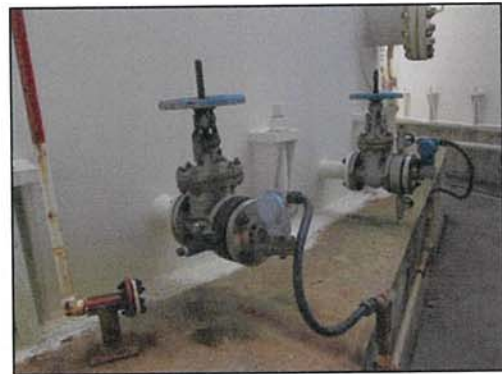
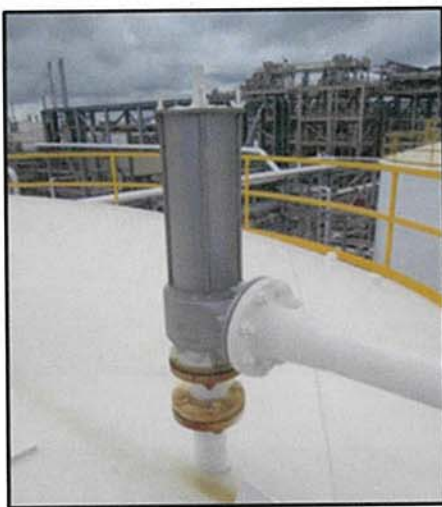
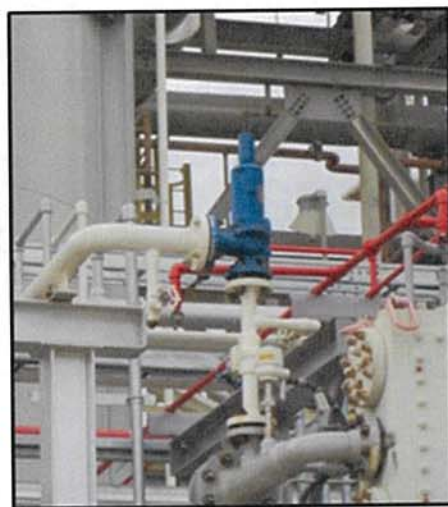
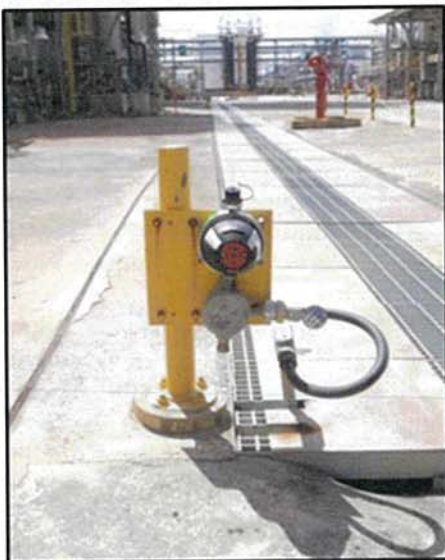
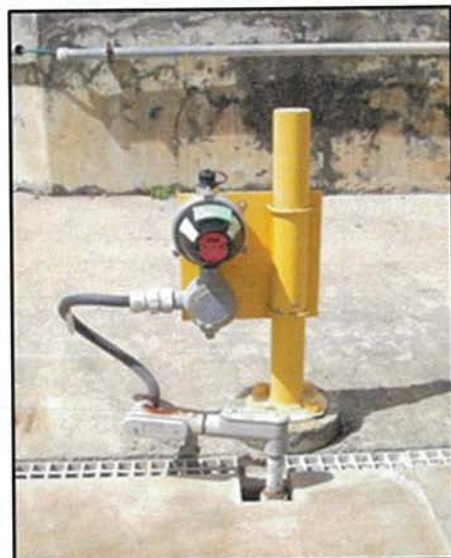
ภาพที่ 2.2-30 อุปกรณ์ความปลอดภัยและอุปกรณ์ควบคุมด้านความปลอดภัย

Vacuums Relief vale

Level transmitter

Pressure Relief Valve

Gas detector
