ผลการปฏิบัติตามมาตรการป้องกันและแก้ไขผลกระทบสิ่งแวดล้อม

**ตารางที่ 2.1-1 ผลการปฏิบัติตามมาตรการทั่วไปในการดำเนินงานโครงการ
โครงการพัฒนาแหล่งน้ำมันสิริกิติ์ตะวันออก ระยะที่ 2 แปลงเอส 1 จังหวัดกำแพงเพชรและพิษณุโลก**

ตารางที่ 2.2-1 ผลการปฏิบัติตามมาตรการป้องกันและแก้ไขผลกระทบสิ่งแวดล้อม ระยะเจาะหลุมปิโตรเลียม
โครงการพัฒนาแหล่งน้ำมันสิริกิติ์ตะวันออก ระยะที่ 2 แปลงเอส 1 จังหวัดกำแพงเพชร และจังหวัดพิษณุโลก

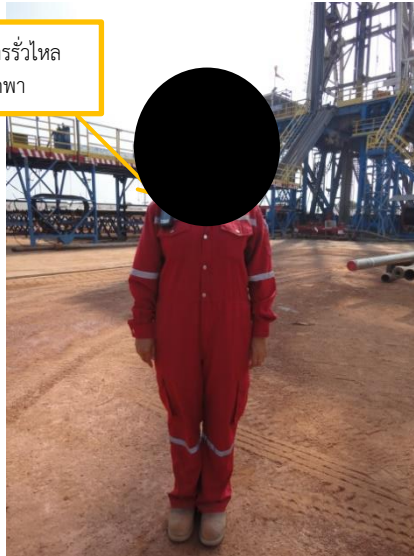
ภาพถ่ายที่ 2.2-1 พนักงานสวมใส่อุปกรณ์ป้องกันอันตรายส่วนบุคคล

อุปกรณ์ตรวจสอบการรั่วไหล
ของก๊าซแบบพกพา

2. กำหนดระยะเวลาทำงานในบริเวณที่มีเสียงดังให้มีความเหมาะสมตามกฎหมาย และกำชับผู้รับเหมาจัดหาอุปกรณ์ป้องกันเสียงดังตามมาตรฐานของเจ้าของโครงการ (PPE Standard)	พื้นที่ฐานเจาะทุกแห่งของโครงการ	ผู้รับเหมาเจาะได้กำหนดระยะเวลาในการปฏิบัติงานของพนักงานที่ทำงานบริเวณพื้นที่ที่มีเสียงดังภายในระยะเวลาตามที่กฎหมายกำหนด รวมทั้งจัดให้พนักงานสวมใส่อุปกรณ์ป้องกันเสียงดัง ตลอดระยะเวลาการปฏิบัติงานในพื้นที่ที่มีเสียงดัง	ภาพถ่ายที่ 2.2-1 พนักงานสวมใส่ อุปกรณ์ ป้องกันอันตรายส่วนบุคคล	-
