การปฏิบัติตามมาตรการป้องกัน และแก้ไขผลกระทบสิ่งแวดล้อม

2.1 การติดตามตรวจสอบผลการปฏิบัติตามมาตรการป้องกันและแก้ไขผลกระทบสิ่งแวดล้อม

ตารางที่ 2.2-1 ผลการปฏิบัติตามมาตรการป้องกันและแก้ไขผลกระทบคุณภาพสิ่งแวดล้อม (ระยะดำเนินการ) โครงการขยายกำลังการผลิตถั่วเหลือง (ครั้งที่ 2)
บริษัท อินกริดิออน สวีทเทนเนอร์ แอนด์ สตาร์ช (ประเทศไทย) จำกัด ระหว่างเดือนกรกฎาคม-ธันวาคม 2566

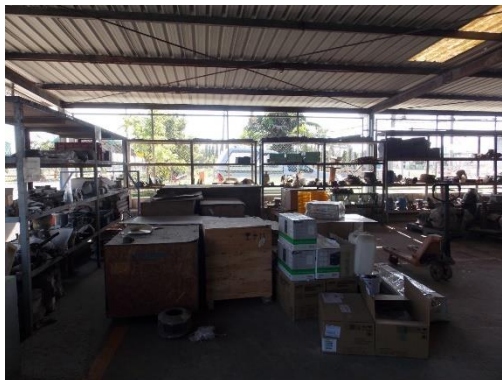
- จัดเตรียมอุปกรณ์อะไหล่ที่จำเป็นที่เกี่ยวข้องกับระบบควบคุมมลพิษทางอากาศให้มีจำนวนเพียงพอ เพื่อใช้ในการแก้ไขและซ่อมแซมเมื่อระบบควบคุมมลพิษทางอากาศชำรุดได้ทันที หากไม่สามารถซ่อมแซมได้ให้โครงการหยุดการผลิตในหน่วยนั้น	- ระบบบำบัดมลพิษทางอากาศ	- ในช่วงเดือนกรกฎาคม-ธันวาคม 2566 ไม่พบปัญหา ระบบควบคุมมลพิษทางอากาศชำรุด ทั้งนี้โครงการมีการจัดเตรียมอุปกรณ์อะไหล่ที่จำเป็นที่เกี่ยวข้องกับระบบควบคุมมลพิษทางอากาศให้มีจำนวนเพียงพอ สำหรับกรณีระบบควบคุมมลพิษทางอากาศชำรุด และหากไม่สามารถซ่อมแซมได้โครงการจะหยุดการผลิตในหน่วยนั้นๆ	-	- รูปที่ 1 อะไหล่สำรองระบบบำบัดมลพิษทางอากาศ

- กรณีที่ระบบบำบัดมลพิษทางอากาศทำงานผิดปกติเกิดการชำรุด ชัดข้อง หรือมีการระบายมลสารเกินกว่าค่าที่กำหนด จะต้องทำการตรวจสอบเพื่อหาสาเหตุและแก้ไขโดยทันที และต้องหยุดกิจกรรมการผลิตจนกว่าจะทำการปรับปรุงแก้ไขให้เรียบร้อย จึงดำเนินการผลิตต่อ ทั้งนี้ต้องบันทึกสาเหตุการตรวจสอบและแก้ไขไว้ทุกครั้ง	- ระบบบำบัดมลพิษทางอากาศ	- ในช่วงเดือนกรกฎาคม-ธันวาคม 2566 ไม่พบปัญหา ระบบควบคุมมลพิษทางอากาศชำรุด ทั้งนี้โครงการมีการจัดเตรียมอุปกรณ์อะไหล่ที่จำเป็นที่เกี่ยวข้องกับระบบควบคุมมลพิษทางอากาศให้มีจำนวนเพียงพอ สำหรับกรณีระบบควบคุมมลพิษทางอากาศชำรุด และหากไม่สามารถซ่อมแซมได้โครงการจะหยุดการผลิตในหน่วยนั้นๆ	-	- ภาคผนวก 2ข - ภาคผนวก 4ข - รูปที่ 1 อะไหล่สำรองระบบบำบัดมลพิษทางอากาศ

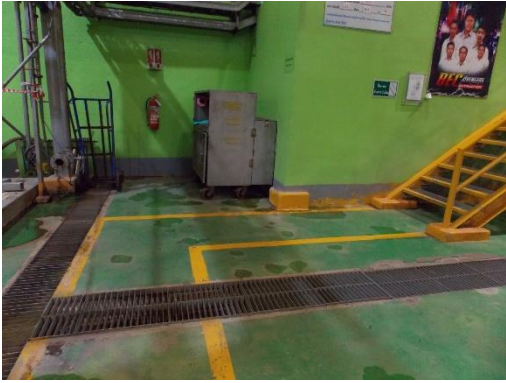
- จัดให้มีห้องควบคุมและเส้นทางเดินที่หลีกเลี่ยงผลกระทบด้านเสียงจากเครื่องจักรและอุปกรณ์ที่ก่อให้เกิดเสียงดัง	- พื้นที่ส่วนผลิต	- โครงการจัดให้มีห้องควบคุมและเส้นทางเดินที่หลีกเลี่ยงผลกระทบด้านเสียงจากเครื่องจักรและอุปกรณ์ที่ก่อให้เกิดเสียงดัง	-	- รูปที่ 9 ห้องควบคุม - รูปที่ 10 เส้นทางเดินหลีกเลี่ยงผลกระทบด้านเสียง

<p>รูปที่ 10 เส้นทางเดินหลักเลี่ยงผลกระทบด้านเสียง</p>	<p>รูปที่ 11 แผนผังเส้นระดับเสียง</p>

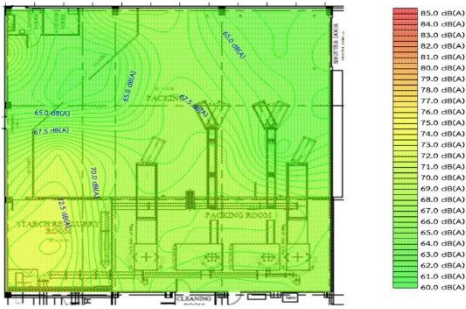
3. เสียง (ต่อ) - จัดทำโครงการอนุรักษ์การได้ยิน (Noise Conservation) พร้อมรายงานผลการดำเนินงานให้สำนักงานนโยบายและแผนทรัพยากรธรรมชาติและสิ่งแวดล้อมทราบ	- พื้นที่ส่วนผลิต	- โครงการมีการจัดทำโครงการอนุรักษ์การได้ยิน (Noise Conservation) และจัดทำเป็นนโยบาย พร้อมทั้งจัดทำขั้นตอนการดำเนินงานของโครงการฯ	-	- ภาคผนวก 7ข - ภาคผนวก 8ข - รูปที่ 11 แผนผังเส้นระดับเสียง

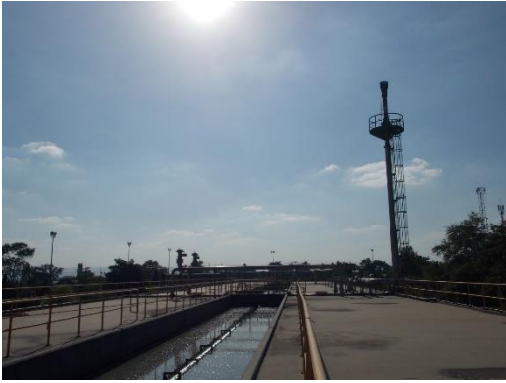
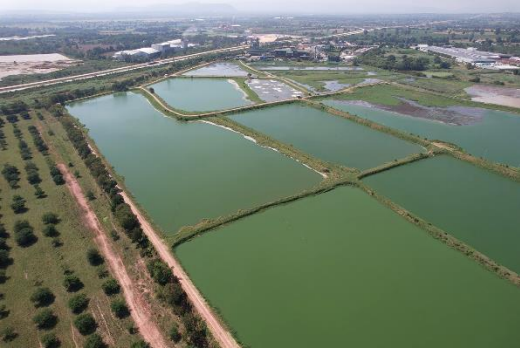
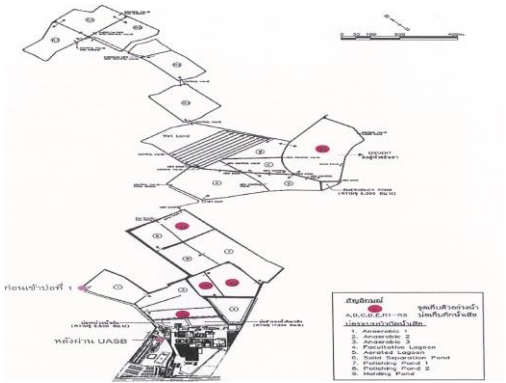
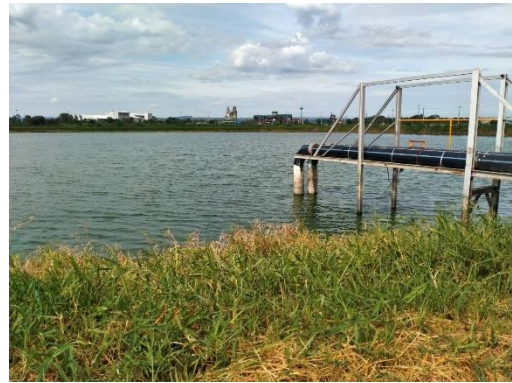
<p>แผนผังระบบบำบัดน้ำเสีย</p>	<p>บ่อเก็บน้ำ</p>
<p>รูปที่ 12 ระบบบำบัดน้ำเสีย</p>

4. คุณภาพน้ำ 4.1 ระบบบำบัดน้ำเสียและการจัดการ - จัดให้มีระบบบำบัดมลพิษทางน้ำ เพื่อทำการบำบัดน้ำเสียที่เกิดจากกิจกรรมการผลิตในขั้นตอนต่างๆ ดังนี้ * ติดตั้งระบบ Solid digestion ขนาด 1,000 ลูกบาศก์เมตร/วัน เพื่อรับน้ำเสียจากกิจกรรมของโรงแป่งในอัตรา 1,000 ลูกบาศก์เมตร/วัน * ติดตั้งระบบ Clarify ขนาด 6,000 ลูกบาศก์เมตร/วัน ต่ออนุกรมกับระบบบำบัดน้ำเสียแบบไร้อากาศชนิด UASB ขนาด 6,000 ลูกบาศก์เมตร/วัน เพื่อรับน้ำเสียจากกิจกรรมการผลิตและการใช้น้ำของพนักงานในอัตรา 5,879 และ 5,279 ลูกบาศก์เมตร/วัน ตามลำดับ * ติดตั้งระบบบำบัดน้ำเสียแบบบ่อปรับเสถียร (Stabilization pond) ขนาด 8,400 ลูกบาศก์เมตร/วัน เพื่อรับน้ำเสียจากระบบเสริมการผลิต น้ำเสียที่ผ่านการบำบัดจาก Solid digestion และ UASB รวมทั้งน้ำล้างลานกองมัน ในอัตรา 7,395 ลูกบาศก์เมตร/วัน โดยมีรายละเอียดระบบบำบัดน้ำเสียแบบบ่อปรับเสถียร (Stabilization pond)	- ภายในพื้นที่โรงงาน	- โครงการได้จัดให้มีระบบบำบัดมลพิษทางน้ำเพื่อรองรับน้ำเสียจากกระบวนการผลิต และบำบัดให้มีค่าอยู่ในเกณฑ์มาตรฐาน ทั้งนี้ยังไม่มีติดตั้งระบบ Solid digestion เนื่องจากยังไม่มีกระบวนการผลิตแปรรูป	- ปัจจุบันการขยายกำลังการผลิตของโครงการยังไม่เป็นไปตามแผนที่กำหนดไว้ เนื่องจากสถานะทางเศรษฐกิจซึ่งบางผลิตภัณฑ์ที่กำหนดไว้ในรายงาน EIA ยังไม่ได้ดำเนินการผลิต ประกอบกับปริมาณการใช้น้ำที่ไม่เพิ่มสูงขึ้นและปริมาณ COD loading ที่ไม่เกินภาระระบบบำบัด จึงยังไม่มีก่อสร้างระบบบำบัดน้ำเสียในบางขั้นตอน อย่างไรก็ตามหากมีกระบวนการผลิตแปรรูปจะดำเนินการติดตั้งระบบดังกล่าวตามมาตรการกำหนด	- ภาคผนวก 10ข - รูปที่ 12 ระบบบำบัดน้ำเสีย

<p>ระบบ UASB</p>	<p>ระบบบ่อปรับเสถียร</p>

มาตรการป้องกันและแก้ไขผลกระทบสิ่งแวดล้อม	สถานที่ดำเนินการ	รายละเอียดการปฏิบัติตามมาตรการ และประสิทธิภาพของการดำเนินการ	ปัญหา อุปสรรค ที่ไม่สามารถปฏิบัติ ตามมาตรการ และแนวทางแก้ไข	หลักฐานและ เอกสารอ้างอิง
4.1 ระบบบำบัดน้ำเสียและการจัดการ (ต่อ) - น้ำเสียจากการล้างถนน/ลานกองหั่วมัน รวมปริมาณ 16 ลูกบาศก์เมตร/วัน น้ำที่ผ่านการบำบัดจากระบบ UASB ปริมาณ 5,229 ลูกบาศก์เมตร/วัน น้ำที่ผ่านการบำบัดจาก Solid digestion ปริมาณ 900 ลูกบาศก์เมตร/วัน น้ำจากหน่วยผลิตแอมโมเนียและกลูโคส 1,250 ลูกบาศก์เมตร/วัน (รวมทั้งสิ้น 7,395 ลูกบาศก์เมตร/วัน) ต้องได้รับการบำบัดด้วยระบบบำบัดน้ำเสียทางชีวภาพ ชนิด Stabilization Pond ความสามารถในการบำบัดน้ำเสียในอัตรา 8,400 ลูกบาศก์เมตร/วัน	- ระบบบำบัดน้ำเสีย	- โครงการนำน้ำเสียที่เกิดขึ้นภายในโครงการ รวมทั้งน้ำเสียที่ผ่านการบำบัดจากระบบ UASB เข้าสู่ระบบบำบัดน้ำเสียทางชีวภาพ ชนิด Stabilization Pond	-	- รูปที่ 12 ระบบบำบัดน้ำเสีย

4.1 ระบบบำบัดน้ำเสียและการจัดการ (ต่อ) - น้ำทิ้งที่ผ่านการบำบัดและมีค่าอยู่ในเกณฑ์มาตรฐาน ให้นำกลับมาใช้ล้างลานกองมัน ประมาณ 16 ลูกบาศก์เมตร/วัน น้ำทิ้งส่วนที่เหลือให้ดำเนินการจัดการ ดังนี้ • ช่วงฤดูแล้ง (พฤศจิกายน-เมษายน) : รวบรวมน้ำทิ้งไว้ในบ่อเก็บน้ำจำนวน 8 บ่อ ความจุรวมประมาณ 1,332,022 ลูกบาศก์เมตร และนำกลับไปใช้ในการรดน้ำต้นไม้ ขนาดพื้นที่ 113.1 ไร่ ปริมาณการใช้น้ำประมาณ 905 ลูกบาศก์เมตร โดยไม่ระบายลงสู่แหล่งรองรับน้ำสาธารณะ (ห้วยหิน/ห้วยลำเสา) และเปิดโอกาสให้เกษตรกรที่เข้าร่วมโครงการและมีความประสงค์ใช้น้ำทิ้งเพื่อการร่อนน้ำแปลงเกษตรกรรมเข้ามาติดต่อเพื่อให้โครงการจ่ายน้ำไปยังพื้นที่เกษตรกรรมได้อย่างต่อเนื่องพร้อมบันทึกปริมาณการจ่ายน้ำทุกครั้ง • ช่วงฤดูฝน (เดือนพฤษภาคม-ตุลาคม) : ระบายน้ำทิ้งที่ผ่านการบำบัดแล้วและมีค่าอยู่ในเกณฑ์มาตรฐานลงสู่ห้วยหิน/ห้วยลำเสา ในอัตราการระบายไม่เกิน 7,379 ลูกบาศก์เมตร/วัน โดยต้องควบคุมคุณภาพน้ำทิ้งก่อนระบายออกสู่ภายนอกโรงงานให้มีค่าอยู่ในเกณฑ์มาตรฐานตามประกาศกระทรวงอุตสาหกรรม ค่าบีโอดีไม่เกิน 11 มิลลิกรัม/ลิตร และค่าบีโอดีไม่เกิน 82.38 กิโลกรัม/วัน พร้อมบันทึกอัตราการระบายน้ำทุกครั้ง โดยให้ทำการระบายน้ำทิ้งเมื่อระดับน้ำในห้วยหิน/ห้วยลำเสาได้เมื่อระดับน้ำในห้วยมีความสูงไม่เกินกว่า +174.45 เมตร (รทก.) เท่านั้น	- ระบบบำบัดน้ำเสีย	- ปัจจุบันน้ำเสียที่ผ่านการบำบัดแล้วโครงการจะนำกลับมาใช้ภายในพื้นที่โครงการ เช่น รดน้ำต้นไม้ ใช้ล้างถนน และน้ำดับเพลิงตามที่มาตรการกำหนด ในช่วงฤดูแล้งไม่มีการระบายน้ำออกนอกโรงงานและเปิดโอกาสให้เกษตรกรที่มีความประสงค์ใช้น้ำที่ผ่านการบำบัดแล้วสามารถเข้ามาขอรับน้ำได้ตลอดเวลา	-	- ภาคผนวก 11ข - ภาคผนวก 12ข - รูปที่ 12 ระบบบำบัดน้ำเสีย
