บทที่ 3

การปฏิบัติตามมาตรการติดตามตรวจสอบผลกระทบสิ่งแวดล้อม

การติดตามตรวจสอบผลกระทบสิ่งแวดล้อม โครงการเชื่อมป้องกันการกัดเซาะชายฝั่งบริเวณบ้านหัวแหลม (ฝั่งกระโจม) หมู่ 12 ตำบลบางมะพร้าว อำเภอลำสนธิ จังหวัดชุมพร (ระยะดำเนินการ ปีที่ 5) ของกรมเจ้าท่า ระหว่างเดือนกรกฎาคม - ธันวาคม 2566 ประกอบด้วย มาตรการด้านสิ่งแวดล้อม ได้แก่ ด้านสิ่งแวดล้อมวิทยาชายฝั่งและสมุทรศาสตร์ ด้านคุณภาพน้ำทะเล ด้านสังคม และการมีส่วนร่วมของประชาชน ซึ่งดำเนินการตรวจวัดและสำรวจโดย บริษัท เทคนิคสิ่งแวดล้อมไทย จำกัด

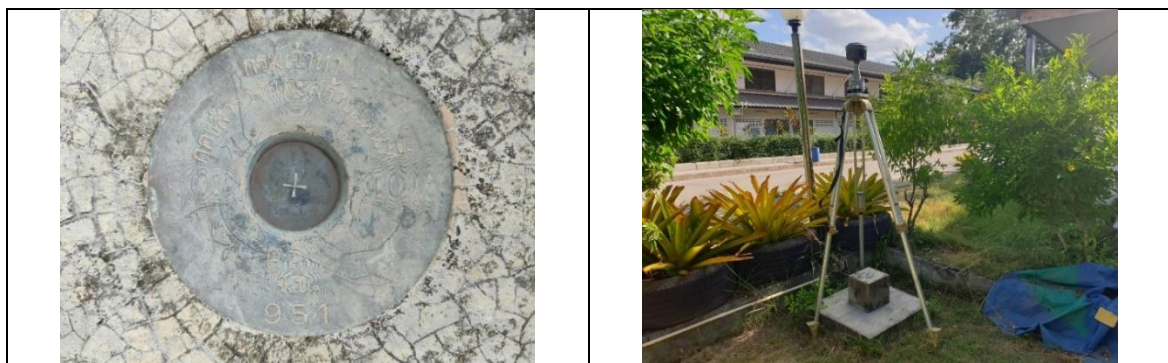
รูปที่ 3.4-2 หมุดอ้างอิงทางแผนที่

2) หมุดอ้างอิงทางแผนที่ ใช้หมุดหลักฐานแผนที่ของกรมเจ้าท่า หมายเลข GPS.951 ดังรูปที่ 3.4-2 ตั้งอยู่บริเวณวัดแหลมสน ตำบลปากน้ำ อำเภอลำสน จังหวัดชุมพร ค่าพิกัดของหมุดอ้างอิงในระบบ WGS-84 แสดงดังตารางที่ 3.4-1

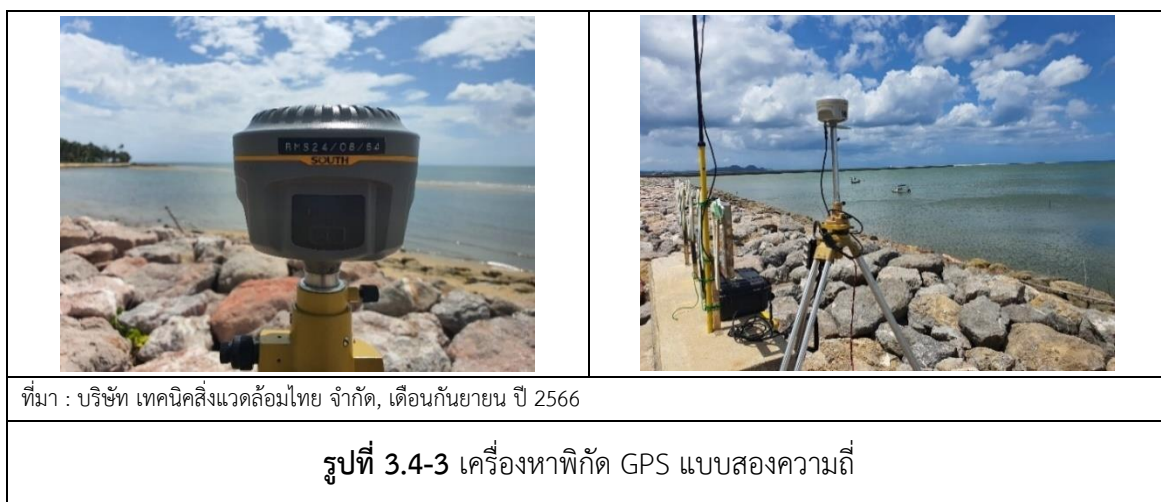
5.1) Global Navigation Satellite System (GNSS) ระบบหาตำแหน่งพิกัดใช้ระบบ Global Navigation Satellite System (GNSS) สำหรับหาตำแหน่งที่เรือหยั่งน้ำเป็นแบบสองความถี่ โดยรับสัญญาณดาวเทียม L1 และ L2 ซึ่งแสดงค่าตำแหน่งค่าพิกัดแบบทันทีทันใด สำหรับนำไปใช้กับระบบนำร่อง เพื่อให้ได้ค่าความถูกต้องสูงขึ้น จึงใช้ระบบ RTK มาปรับแก้ค่าพิกัด โดยรับค่า Correction จาก Mobile RTK Base Station ผ่านระบบสื่อสารแบบไร้สาย ทำให้สามารถคำนวณพิกัดตำแหน่งได้ละเอียดถึงระดับเซนติเมตร รายละเอียดแสดงดังภาพผนวก ข แสดงดังรูปที่ 3.4-3

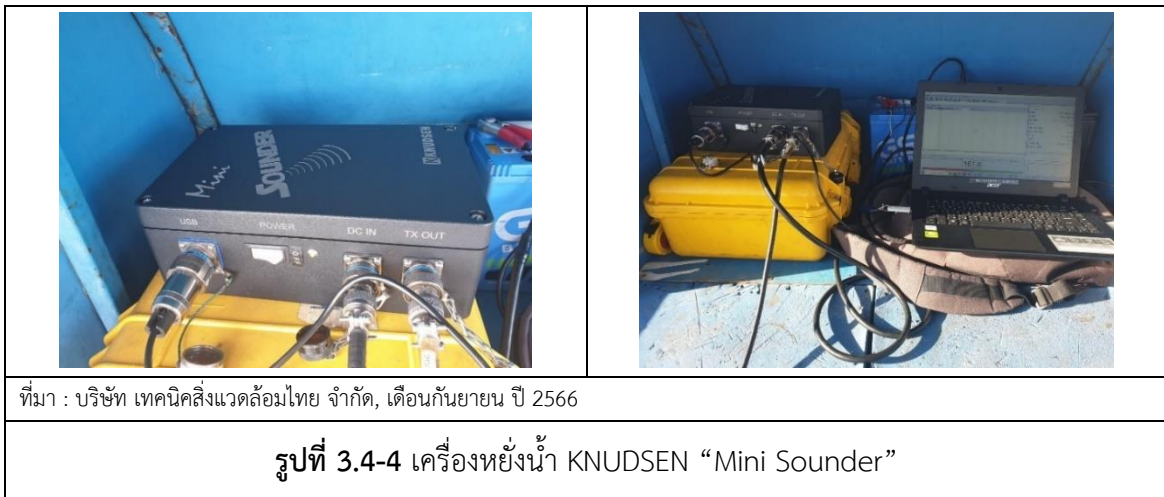
5.2) เครื่องหยั่งน้ำ (Echo Sounder) เครื่องหยั่งน้ำที่ใช้เป็นแบบความถี่เดียว ความถี่ของคลื่นเสียงที่ใช้อยู่ในย่าน 200 กิโลเฮิร์ตซ์ หัวรับ-ส่งสัญญาณเสียงใต้น้ำเป็นแบบ Shallow Water ปีมที่ส่งสัญญาณมีความกว้าง 3-5 องศา เครื่องหยั่งน้ำชนิดนี้ใช้กับงานสำรวจโดยเฉพาะ มีทางเลือกให้ปรับแต่งค่าความเร็วเสียงใต้น้ำ และปรับแต่งระดับความลึกของหัวส่งได้ มีกระดาดบันทึกระดับความลึกแบบต่อเนื่อง และมีสัญญาณส่งออกแบบดิจิทัลสำหรับเชื่อมต่อกับคอมพิวเตอร์ มีค่าความคลาดเคลื่อนไม่เกิน 0.01 เมตร+/-10% ของความลึก แสดงดังรูปที่ 3.4-4

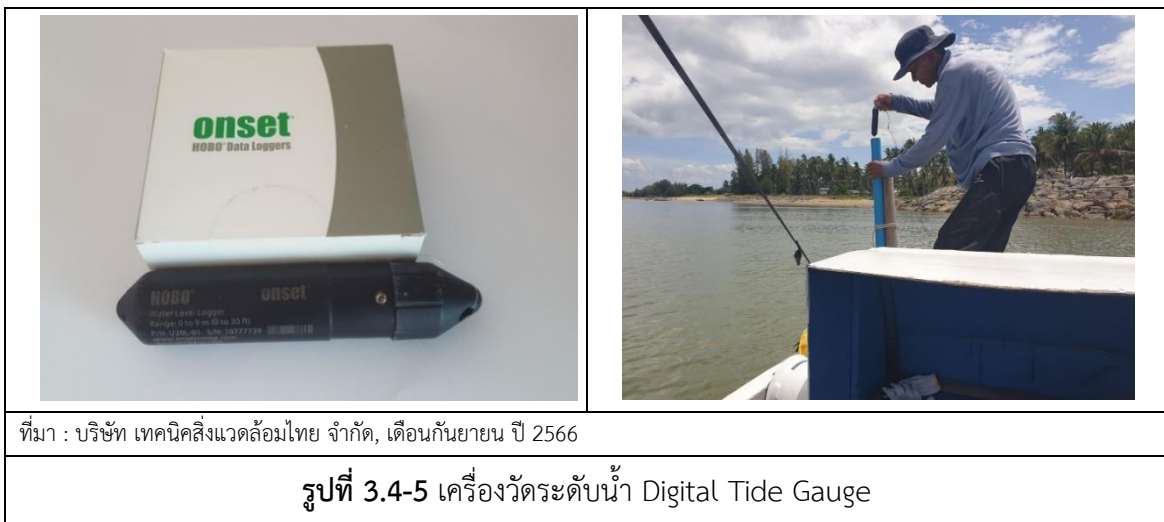
5.3) เครื่องวัดระดับน้ำ Digital Tide Gauge เป็นเครื่องวัดระดับน้ำแบบใช้ SENSOR แบบความกด HOBO ควบคุมการทำงานด้วย Software โดยสั่งด้วยคอมพิวเตอร์โน้ตบุ๊กผ่านสายเคเบิล RS232 สามารถบันทึกค่าระดับน้ำขึ้น – ลง ได้ในห้วงเวลาที่กำหนดตั้งแต่ทุก 5 นาที เป็นต้นไป มี Memory ในการบันทึกข้อมูลในตัว (Internal Memory) ซึ่งสามารถบันทึกข้อมูลต่อเนื่องกันได้ไม่น้อยกว่าหนึ่งสัปดาห์ Download ข้อมูลเป็น Text file ได้ แสดงดังรูปที่ 3.4-5

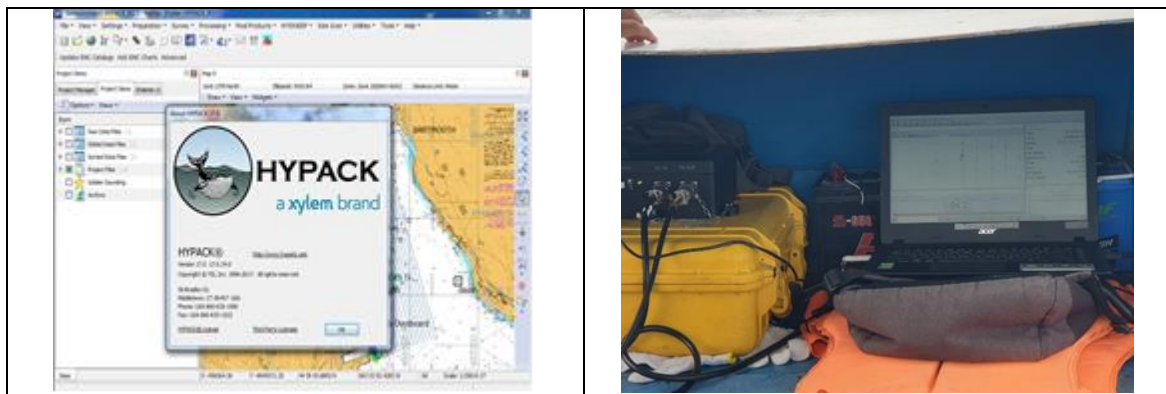
รูปที่ 3.4-6 คอมพิวเตอร์และโปรแกรม HYPACK

5.4) คอมพิวเตอร์และโปรแกรมสำรวจ โปรแกรมที่ใช้สำหรับควบคุมระบบงานสำรวจความลึก คือ โปรแกรม HYPACK ติดตั้งบนโน้ตบุ๊ก เป็นโปรแกรมที่ใช้สำหรับการนำร่อง การจัดเก็บข้อมูลทั้งค่าพิกัดจาก GNSS และค่าระดับความลึกจากเครื่องหยั่งน้ำ โดยเชื่อมต่ออุปกรณ์ดังกล่าวผ่านสายเคเบิลแบบ Serial นอกจากนี้ยังใช้ในการประมวลผลข้อมูลระดับความลึกน้ำ จัดทำดิจิทัลเทอเรนโมเดลจัดทำคอนทัวร์ สร้างภาพพื้นท้องทะเลแบบสามมิติ คำนวณปริมาตร และเขียนแบบ แสดงดังรูปที่ 3.4-6

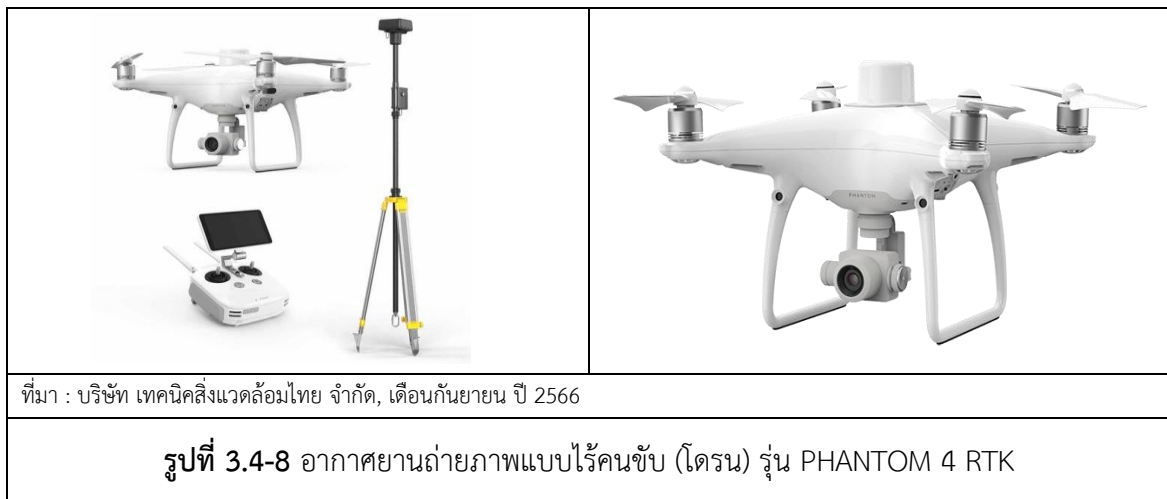
5.6) อากาศยานไร้คนขับ (โดรน) ใช้อากาศยานถ่ายภาพแบบไร้คนขับ (โดรน) รุ่น PHANTOM 4 RTK ซึ่งเป็นโดรนสำหรับการใช้งานสำรวจ โดยการถ่ายภาพสามมิติเพื่อทำแผนที่ ซึ่งเป็นการทำงานแบบผสมผสานกันระหว่างดาวเทียม GNSS และ D-RTK Mobile Station เพื่อเพิ่มความแม่นยำในการทำงาน โดยจุดเด่นอีกอย่างหนึ่งของ Phantom 4 RTK เมื่อใช้งานร่วมกับ D-RTK Mobile Station นั่นคือ ความครอบคลุมในการทำงานที่มากกว่า โดยทำการบินถ่ายภาพมุมสูงเพื่อหาค่าพิกัดและค่าความสูงของพื้นที่ ระบบดังกล่าวนี้จะให้ค่าความถูกต้องและแม่นยำสูงมากเนื่องจากมีการใช้ GPS Base Station เป็นตัว Reference ส่งค่าแก่ในการหาตำแหน่งพิกัดที่ถูกต้อง ซึ่งมีอัตราผิดหรือความคลาดเคลื่อนอยู่ในระดับเซนติเมตร ข้อมูลภาพที่ได้นำมาประมวลผลด้วยโปรแกรม Agisoft Metashape Professional 1.5.1 ได้ภาพถ่ายและโปรไฟล์แบบ 3 มิติ แสดงดังรูปที่ 3.4-8

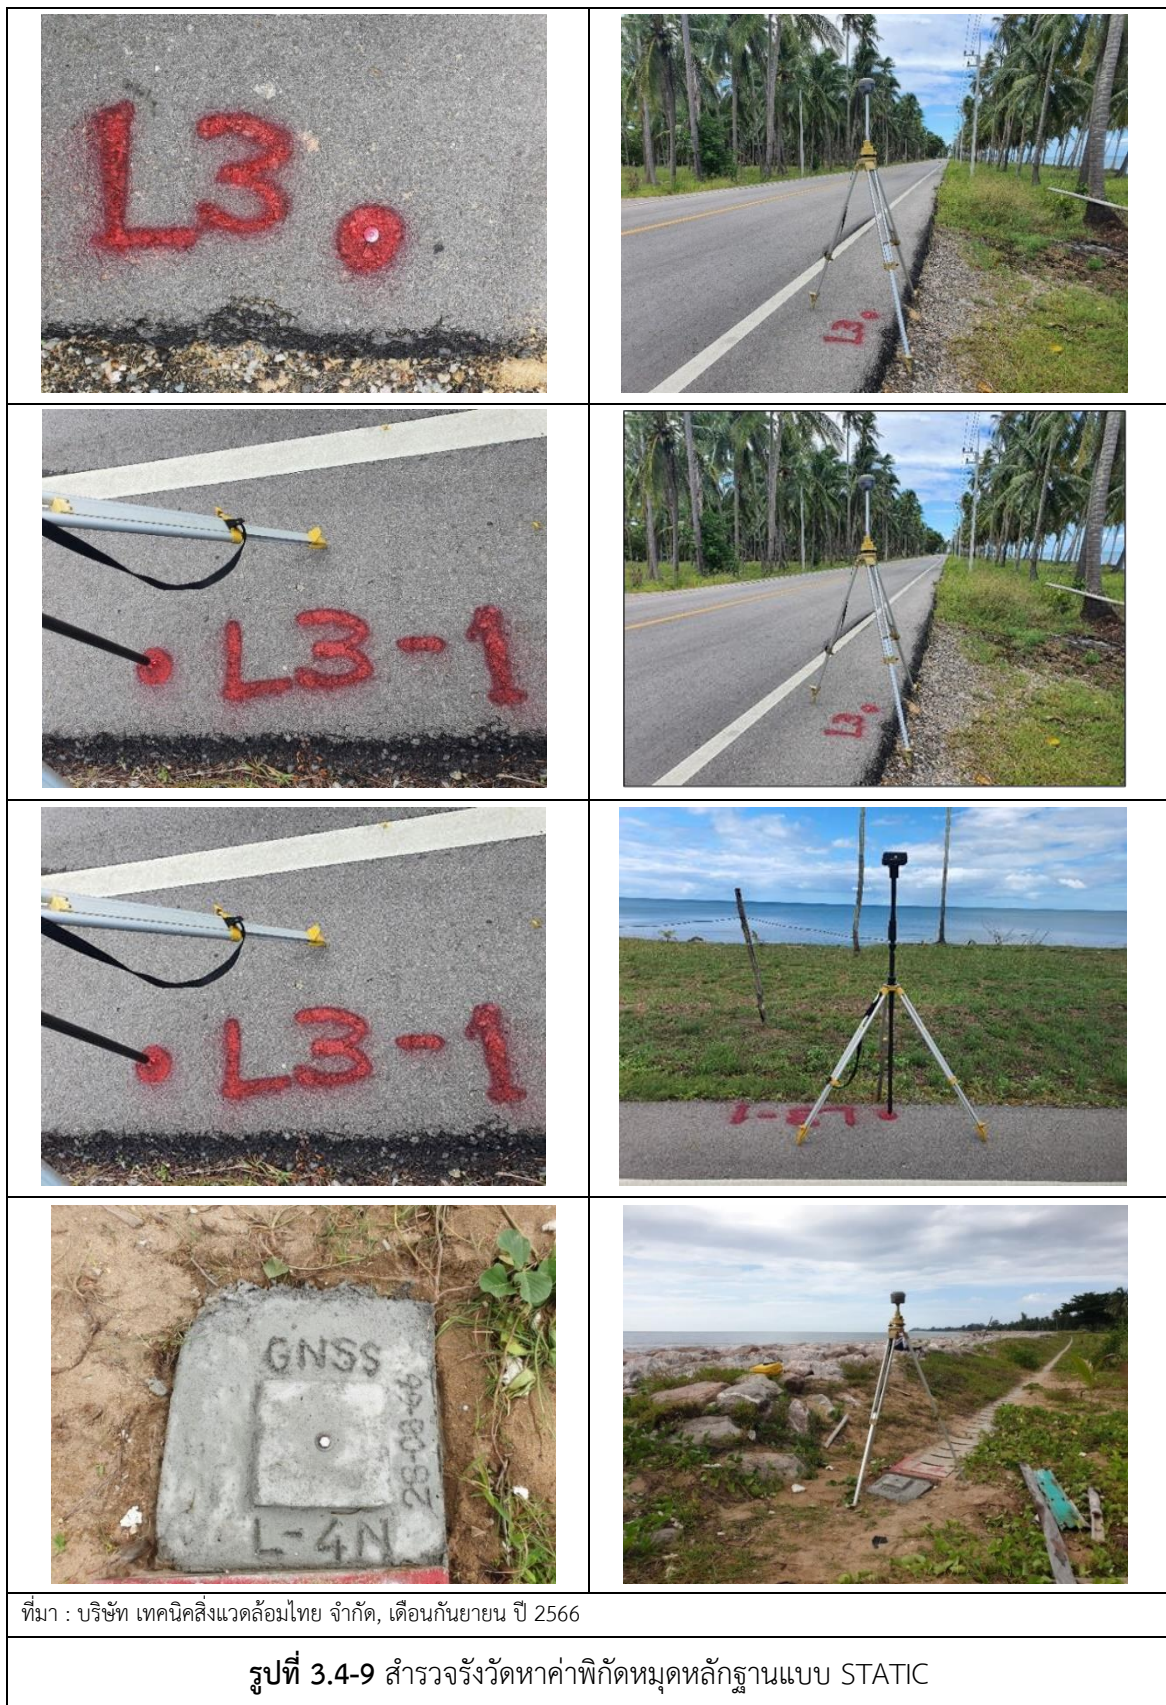
ที่มา : บริษัท เทคนิคสิ่งแวดล้อมไทย จำกัด, เดือนกันยายน ปี 2566	
รูปที่ 3.4-9 (ต่อ) สํารวจจริงวัดหาค่าพิคตหมุดหลักฐานแบบ STATIC

6.1) สำรวจหมุดควบคุมโครงการด้วย GNSS แบบ STATIC ดังรูปที่ 3.4-9 สำรวจรังวัดหมุดควบคุมโครงการ จำนวน 4 หมุด คำนวณหาค่าพิกัดและค่าความสูงของหมุดหลักฐานเพื่อใช้เป็นหมุดอ้างอิงในพื้นที่โครงการ สำหรับงานสำรวจและบินถ่ายภาพด้วยโดรน แสดงดังตารางที่ 3.4-2

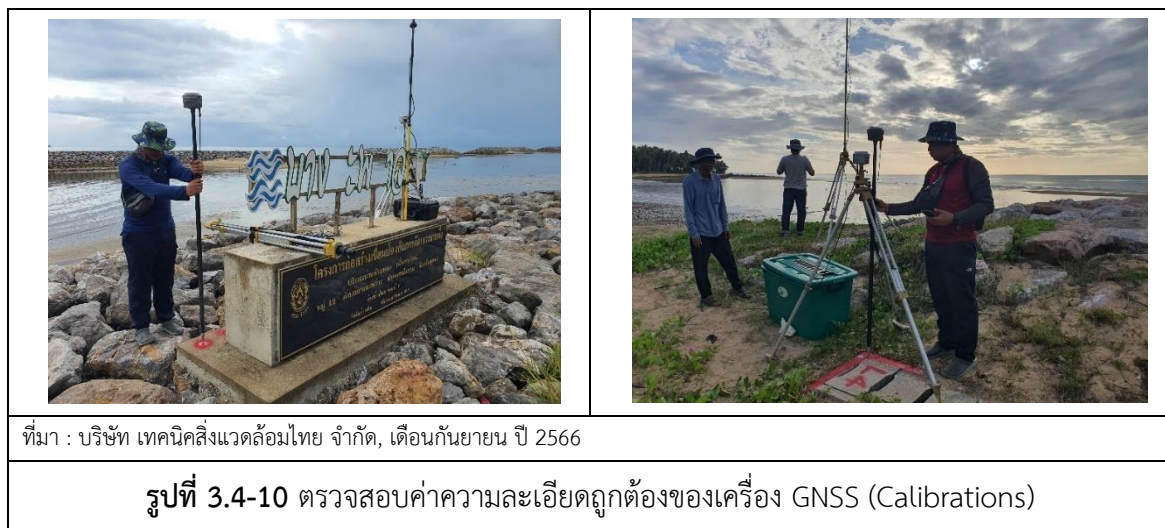
6.2) ตรวจสอบค่าความละเอียดถูกต้องของเครื่อง GNSS (Calibrations) ก่อนที่จะนำเครื่อง GNSS ไปใช้รังวัดหาพิกัดบนเรือสำรวจ เจ้าหน้าที่เทคนิคได้ทำการตรวจสอบค่าความละเอียดถูกต้องในการรังวัดพิกัดของเครื่อง GNSS ผลการตรวจสอบค่าความละเอียดถูกต้องของเครื่อง GNSS แบบ RTK จะมีค่าความละเอียดถูกต้องในเกณฑ์มาตรฐานงานสำรวจอุทกศาสตร์ แสดงดังรูปที่ 3.4-10

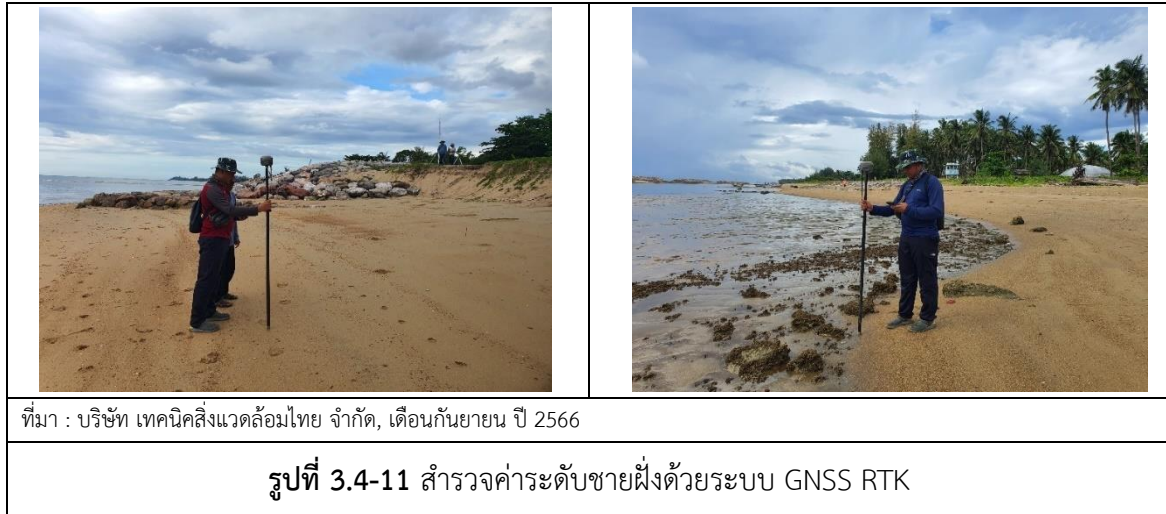
6.3) สำรวจค่าระดับชายฝั่งทะเล ใช้หมุดควบคุมโครงการเป็นจุดอ้างอิงสำหรับ RTK GNSS BASE STATION สำรวจหาตำแหน่งชายฝั่งทะเลด้วยเครื่อง GNSS (ROVER) โดยทำการสำรวจตั้งแต่บนฝั่งลงไปใต้น้ำในแนวตั้งฉากกับแนวชายฝั่ง ระยะทางไม่น้อยกว่า 20 เมตร โดยสำรวจทุกระยะ 50 เมตร ตลอดแนวเป็นระยะทาง 4.5 กิโลเมตร แสดงดังรูปที่ 3.4-11

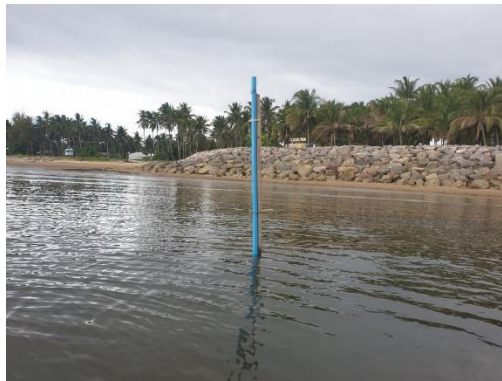
รูปที่ 3.4-12 การติดตั้งเครื่องวัดระดับน้ำแบบ DIGITAL

(1) การบันทึกค่าระดับน้ำระหว่างที่ทำการสำรวจหยั่งน้ำ ทำการติดตั้งเครื่องวัดระดับน้ำอัตโนมัติแบบ Digital Tide Gauge ของ HOBO Data Logger ซึ่งเป็นเครื่องวัดระดับน้ำแบบ Pressure Sensor มี Internal Memory สามารถบันทึกข้อมูลระดับน้ำขึ้นลงไว้ในตัวเองได้ประมาณ 10,000 จุด โดยมีช่วงเวลาในการบันทึกทุก ๆ 5 นาที และใช้แบตเตอรี่แบบแคดเมียมแรงดันไฟฟ้าแบบกระแสตรง 12 โวลต์ ขนาด 5 แอมป์ บรรจุภายในตัวเครื่อง และมีซีลป้องกันน้ำกำหนดให้บันทึกข้อมูลระดับน้ำทุก ๆ 5 นาที แสดงดังรูปที่ 3.4-12

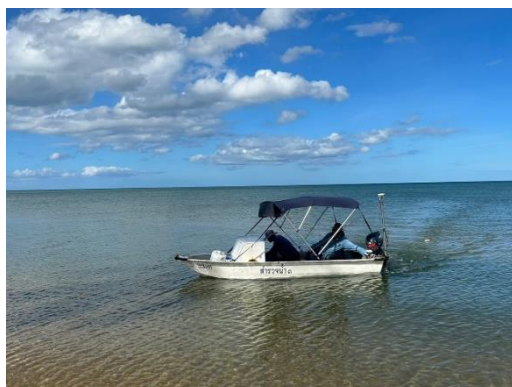
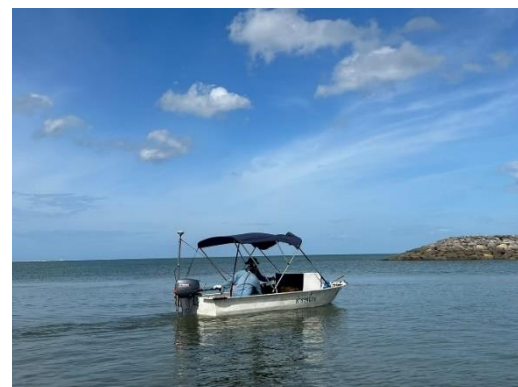
รูปที่ 3.4-13 การสำรวจระดับความลึกพื้นท้องทะเลด้วยระบบ Automation

(2) การหยั่งน้ำ (ECHO SOUNDING) ทำการสำรวจหยั่งน้ำ (SOUNDING) โดยใช้เครื่องหยั่งน้ำ (ECHO SOUNDER : HYDROTRAC) สำรวจวัดหาค่าระดับความลึกของน้ำ และหาตำแหน่งพิกัดด้วยเครื่องหาพิกัด GNSS บันทึกข้อมูลทั้งค่าระดับความลึกและค่าพิกัดด้วยคอมพิวเตอร์ ซึ่งใช้ HYPACK เป็นโปรแกรมควบคุมระบบปฏิบัติการที่เรียกว่าระบบ AUTOMATION SOUNDING SYSTEM โดยนับเวลาในการบันทึกข้อมูล การหยั่งน้ำด้วยระบบปฏิบัติการระบบนี้ จะให้ค่าความถูกต้องของค่าระดับความลึกพื้นท้องทะเลและค่าตำแหน่งพิกัดถูกต้องตรงตามความเป็นจริงมากที่สุด เนื่องจากการควบคุมระบบด้วย HYPACK SOFTWARE จะบันทึกข้อมูลระดับความลึกจากเครื่อง ECHO SOUNDER และบันทึกข้อมูลค่าพิกัดจากเครื่องหาพิกัดดาวเทียม GPS โดยเวลา เครื่อง ECHO SOUNDER และเครื่อง GPS จะส่งข้อมูลเข้าระบบปฏิบัติการโดยผ่านทางเคเบิลทุก ๆ 1 วินาที ดังนั้น ณ เวลาใด ๆ ข้อมูลค่าระดับความลึกพื้นท้องทะเลและค่าตำแหน่งพิกัดจะอยู่ ณ ตำแหน่งที่ตรงกันเสมอ แสดงดังรูปที่ 3.4-13

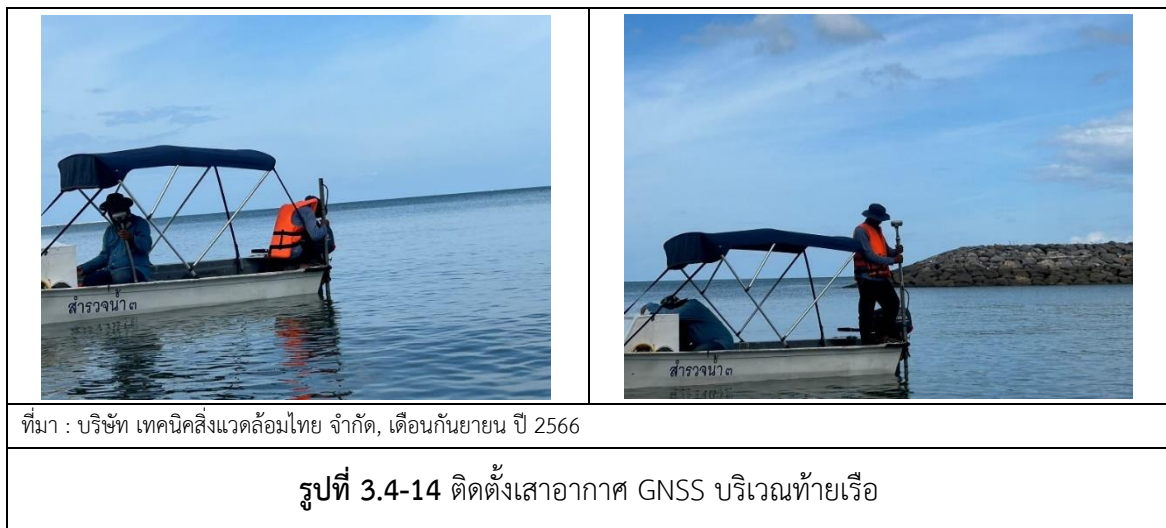
รูปที่ 3.4-14 ติดตั้งเสาอากาศ GNSS บริเวณท้ายเรือ

- ติดตั้ง Transducer (เป็นอุปกรณ์รับ - ส่ง สัญญาณเสียงใต้น้ำของเครื่อง Echo Sounder) ไว้ที่ท้ายเรือด้านกาบซ้าย (ตำแหน่งเดียวกันกับเสาอากาศ GNSS) โดยให้ Transducer จมลึกลงไปใต้น้ำ 0.50 เมตรจากระดับผิวน้ำต่อสายสัญญาณตัวเครื่อง Echo Sounder เข้ากับเครื่องคอมพิวเตอร์

- ติดตั้งเสาอากาศเครื่องรับดาวเทียมระบบ GNSS ตำแหน่งเดียวกันกับตำแหน่งที่ติดตั้ง Transducer ของเครื่อง Echo Sounder (การติดตั้งเสาอากาศ GNSS ให้ตรงกับตำแหน่ง Transducer จะทำให้ค่าพิกัดที่อ่านจาก GNSS ตรงกับตำแหน่งค่าความลึกของน้ำที่อ่านจาก Echo Sounder) เชื่อมต่อสัญญาณ GNSS และ ECHO SOUNDER เข้ากับคอมพิวเตอร์โน้ตบุ๊กที่รันโปรแกรมสำรวจทางอุทกศาสตร์ (HYPACK) แสดงดังรูปที่ 3.4-14

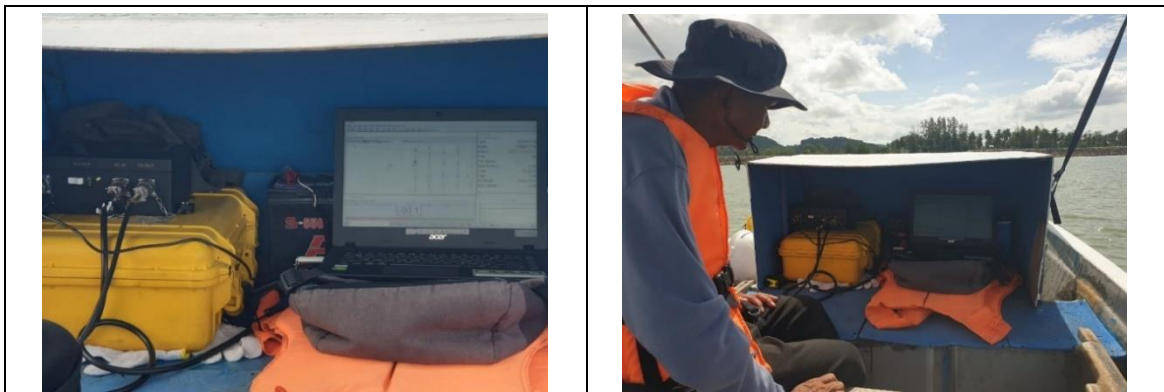
รูปที่ 3.4-15 ติดตั้งคอมพิวเตอร์ และเชื่อมต่อระบบ GNSS ไว้บริเวณท้ายเรือ**(2) ตรวจสอบความถูกต้องของความลึกที่ได้จากเครื่องหยั่งน้ำ (Calibration)**

- ติดตั้งคอมพิวเตอร์ไว้บริเวณท้ายเรือ เพื่อแสดงข้อมูลระบบนำร่องให้ผู้ควบคุมเรือสามารถบังคับเรือให้แล่นในแนวสำรวจ ต่อพวง GNSS และ Echo Sounder เข้ากับคอมพิวเตอร์แล้วทดสอบการทำงานโดย Run I/O Test แสดงดังรูปที่ 3.4-15

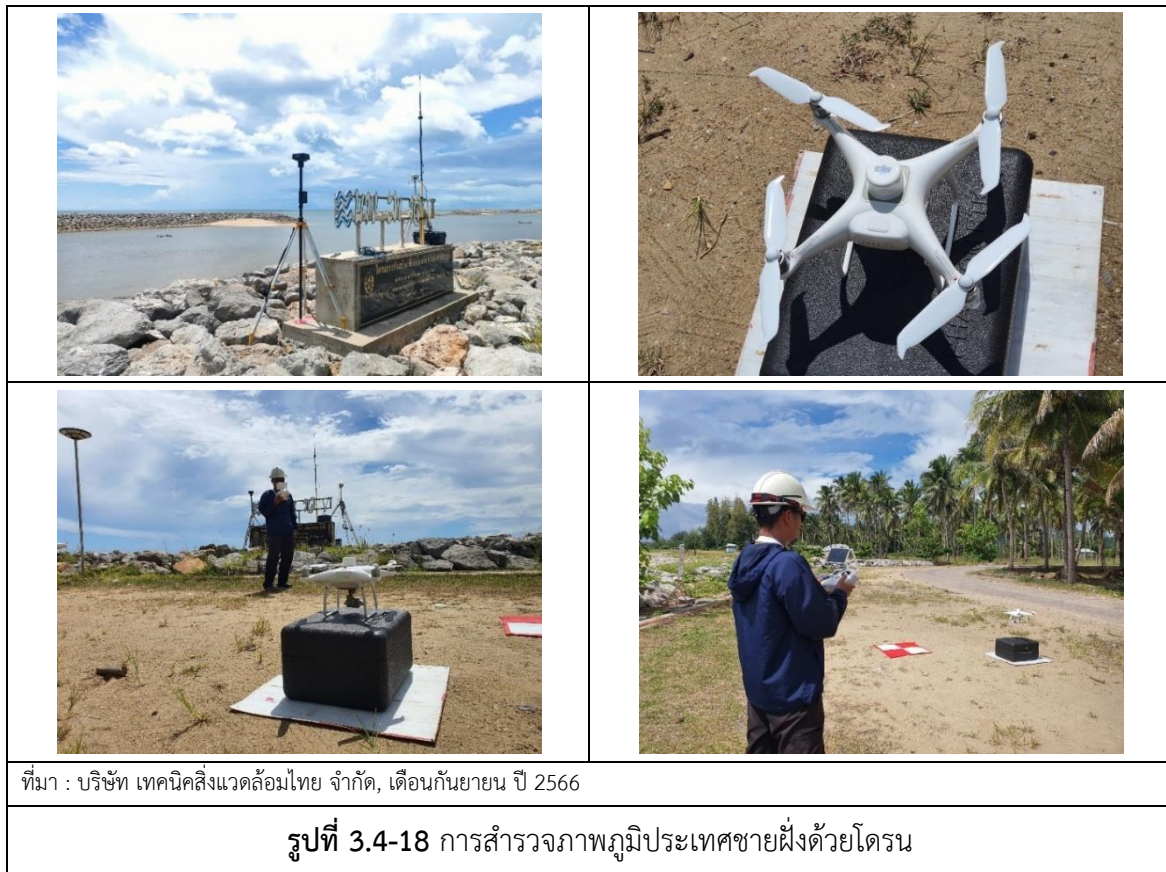
รูปที่ 3.4-18 การสำรวจภาพภูมิประเทศชายฝั่งด้วยโดรน

(8) การถ่ายภาพภูมิประเทศโดยใช้อากาศยานแบบไร้คนขับ (โดรน) ใช้ห้ควบคุมโครงการเป็นจุด GROUND CONTROL POINT ทำการบินถ่ายภาพด้วยอากาศยานแบบไร้คนขับ (โดรน) รุ่น PHANTOM 4 RTK ซึ่งกำหนดความสูงบินที่ 90 เมตร นำข้อมูลภาพที่ได้มาประมวลผลด้วยโปรแกรม Agisoft Metashape Professional 1.5.1 ซึ่งข้อมูลภาพดังกล่าวเมื่อนำไปรวมกับข้อมูลที่สำรวจห้ยังน้ำด้วยระบบ Automation Sounding System แสดงดังรูปที่ 3.4-18
