รายงานผลการปฏิบัติตามมาตรการป้องกันและแก้ไขผลกระทบสิ่งแวดล้อม  
และมาตรการติดตามตรวจสอบผลกระทบสิ่งแวดล้อม  
โครงการทำเหมืองแร่หินอุตสาหกรรมชนิดหินปูน เพื่ออุตสาหกรรมก่อสร้าง  
ประทานบัตรเลขที่ 25105/15717  
ตั้งอยู่ที่ ตำบลหนองยาง อำเภอหนองฉาง จังหวัดอุทัยธานี  
ของบริษัท สหชนส่งอุทัยธานี จำกัด  
สำนักงานตั้งอยู่ เลขที่ 22-24 ถนนท่าช้าง  
ตำบลอุทัยใหม่ อำเภอเมืองอุทัยธานี จังหวัดอุทัยธานี  
กรกฎาคม – ธันวาคม 2566

หนังสือรับรองการจัดทำรายงาน  
ผลการปฏิบัติตามมาตรการป้องกันและแก้ไขผลกระทบสิ่งแวดล้อม  
และมาตรการติดตามตรวจสอบผลกระทบสิ่งแวดล้อม  
โครงการ ทำเหมืองแร่หินอุตสาหกรรมชนิดหินปูน เพื่ออุตสาหกรรมก่อสร้าง  
ประทานบัตรเลขที่ 25105/15717

**โครงการทำเหมืองแร่หินอุตสาหกรรมชนิดหินปูน เพื่ออุตสาหกรรมก่อสร้าง ประทานบัตรเลขที่ 25105/15717**

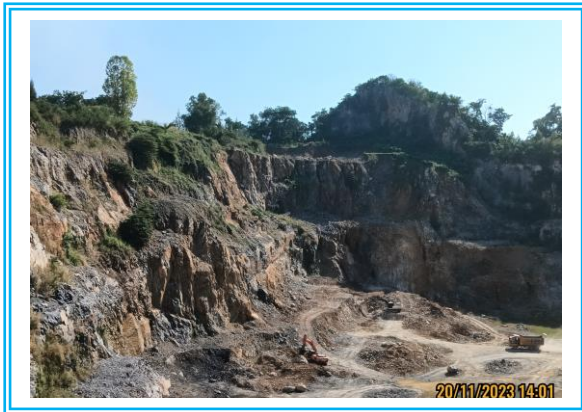
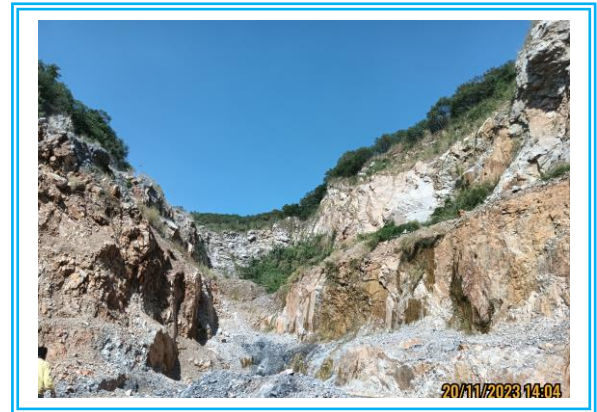
การทำเหมืองจะเป็นลักษณะชันบันได โดยให้แต่ละ Bench มีความสูงไม่เกิน 10 เมตร และมีความกว้างไม่น้อยกว่า 10 เมตร ทั้งนี้ จะรักษาให้มีความลาดเอียงทั้งหมดของหน้าเหมือง (Overall Slope) ไม่เกิน 45 องศา เว้นแต่จะมีผลการศึกษาทางวิศวกรรมศาสตร์พิสูจน์ว่าไม่เกิดการพังทลาย หากความลาดเอียงมากกว่านี้ ตลอดจนหลีกเลี่ยงการเดินหน้าเหมืองที่มีชั้นหินเอียงเข้าหาหน้างาน เพื่อป้องกันมิให้เกิดการพังถล่มหรือการร่วงหล่นของดินและเศษหินซึ่งทำให้บริเวณหน้าเหมืองมีสภาพที่ปลอดภัยอยู่เสมอ สภาพหน้าเหมืองปัจจุบันของโครงการ แสดงดังรูปที่ 2.9-1

รูปที่ 2.9-1 สภาพหน้าเหมืองปัจจุบันของโครงการ

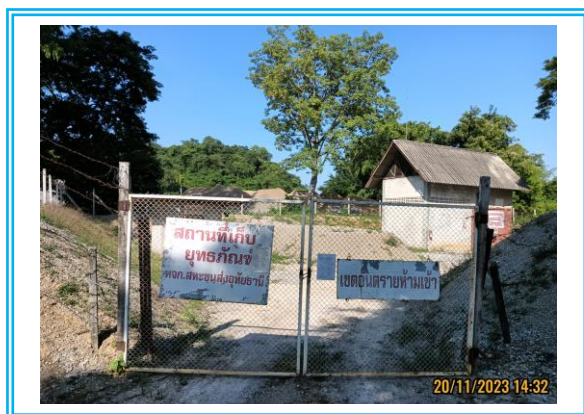
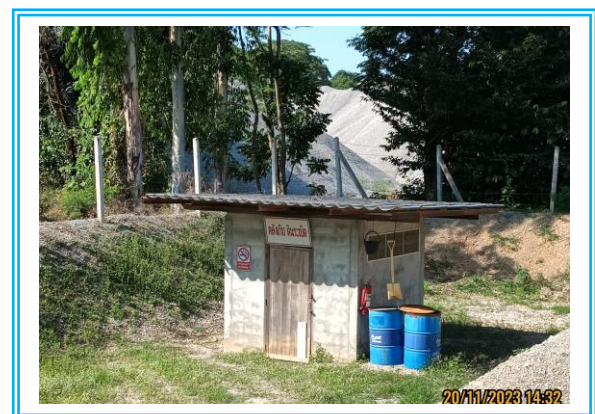
สร้างอาคารเก็บวัตถุระเบิดไว้ที่บริเวณเครื่องจักรหมายเลข “ว” โดยปฏิบัติตามเงื่อนไขของการใช้และเก็บวัตถุระเบิดตามกฎหมายกระทรวงฉบับที่ 9 (พ.ศ. 2513) ออกตามความในพระราชบัญญัติแร่ พ.ศ. 2510 ข้อ 4 หมวด 6 เรื่อง ข้อกำหนดเกี่ยวกับวัตถุระเบิดอย่างเคร่งครัดทุกประการ สถานที่จัดเก็บวัตถุยุทธภัณฑ์ของโครงการ แสดงดังรูปที่ 2.11-1

รูปที่ 2.11-1 สถานที่จัดเก็บวัตถุยุทธภัณฑ์ของโครงการ

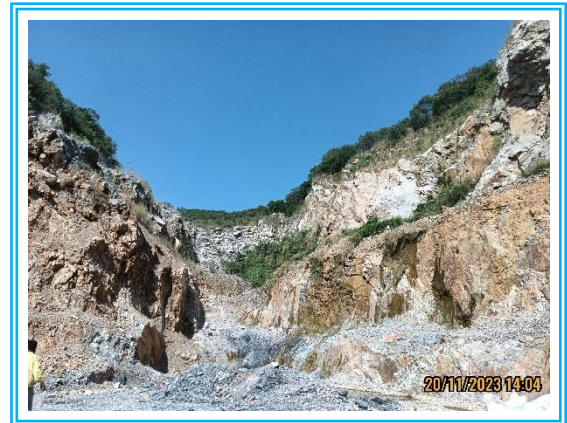
รูปที่ 3-1 สภาพหน้าเหมืองในปัจจุบัน

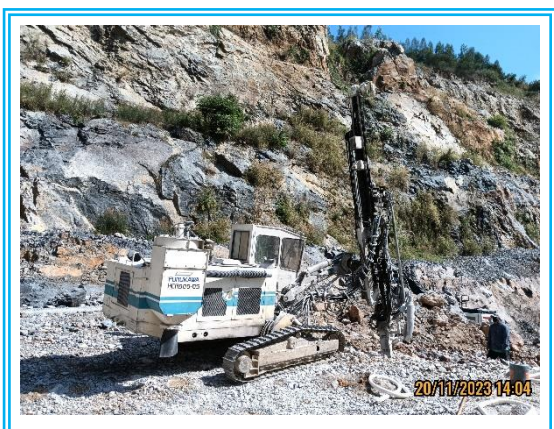
รูปที่ 3-3 เครื่องเจาะระเบิดที่มีอุปกรณ์เก็บฝุ่นติดตั้งไว้กับหัวเจาะ

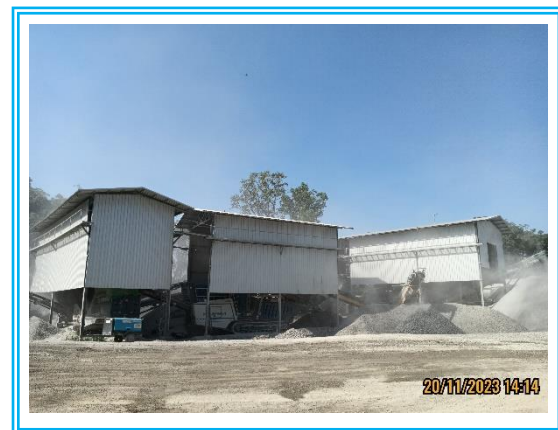
รูปที่ 3-6 ยักรับหินใหญ่ปิดคลุม 3 ด้าน

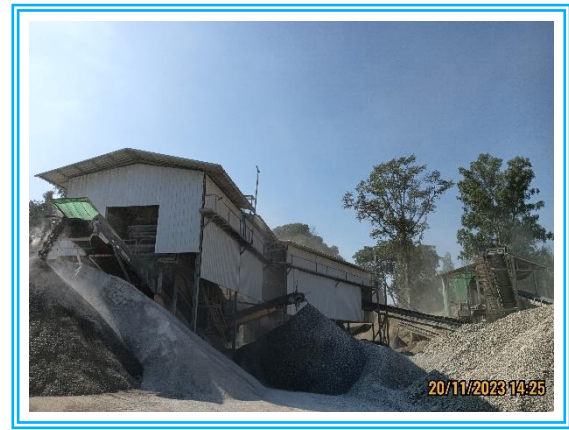
รูปที่ 3-7 อาคารโรงโม่แบบปิดคลุม

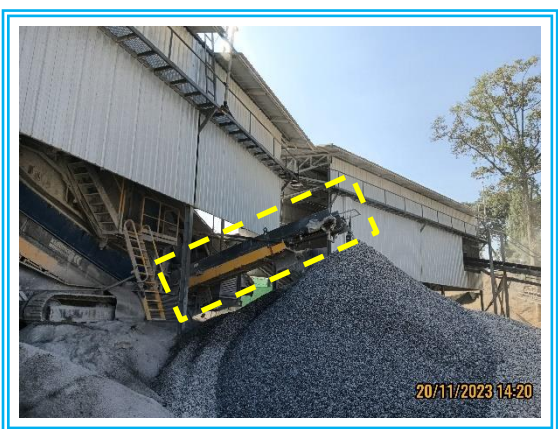
รูปที่ 3-8 สายพานลำเลียงแบบปิดคลุม

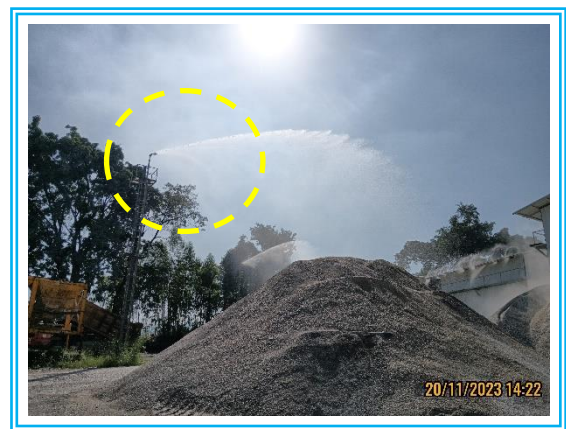
รูปที่ 3-9 สเปรย์น้ำบริเวณที่เกิดฝุ่นละออง

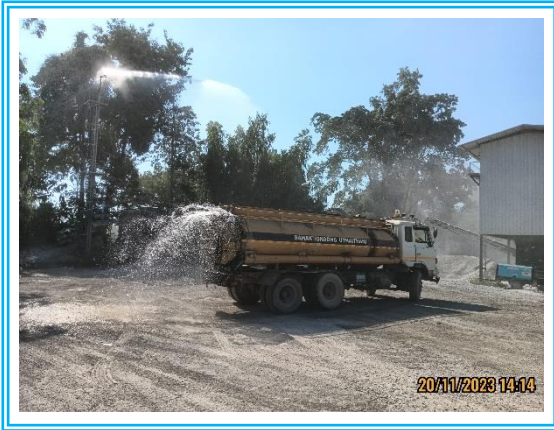
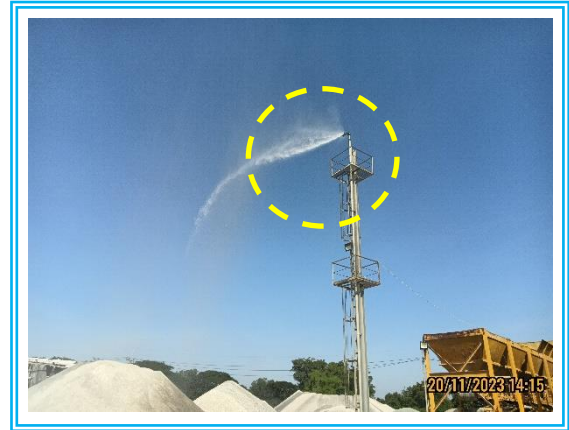
รูปที่ 3-10 ฉีดพรมน้ำบริเวณพื้นที่โรงโม่หินลานกองแร่

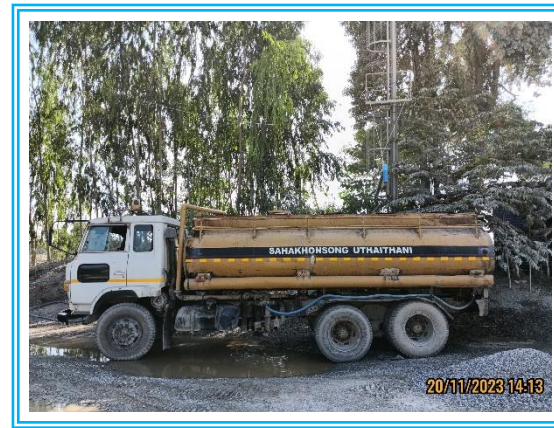
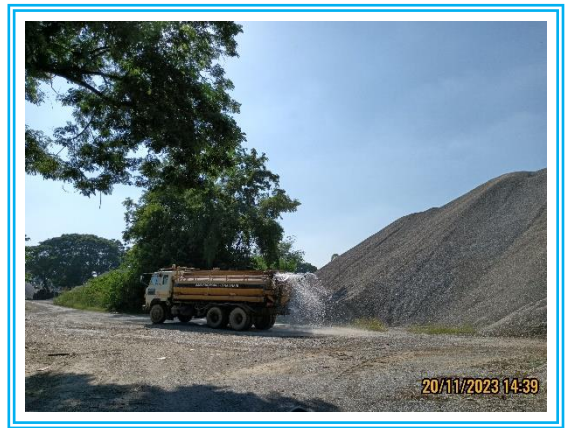
รูปที่ 3-11 ฉีดพรมน้ำตามเส้นทางขนส่งแร่

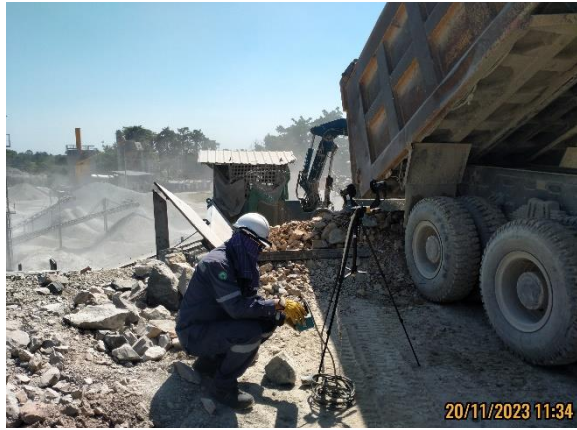
รูปที่ 4.3-7 แสดงการตรวจวัดค่าความทึบของฝุ่นละออง (Opacity)  
บริเวณบนปากโม (Primary Crusher)  
วันที่ 20 พฤศจิกายน 2566

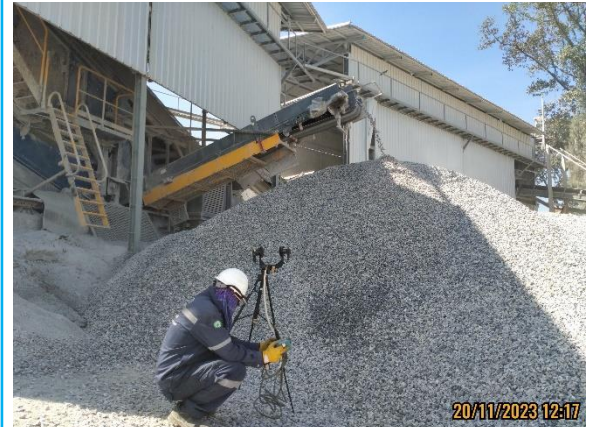
รูปที่ 4.3-8 แสดงการตรวจวัดค่าความทึบของฝุ่นละออง (Opacity)  
บริเวณตะแกรงคัดขนาดหิน  
วันที่ 20 พฤศจิกายน 2566

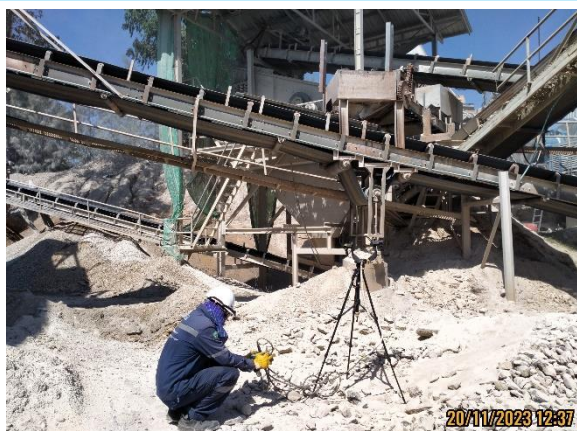
รูปที่ 4.3-9 แสดงการตรวจวัดค่าความทึบของฝุ่นละออง (Opacity)  
บริเวณจุดถ่ายโอน (Transfer Point)  
วันที่ 20 พฤศจิกายน 2566

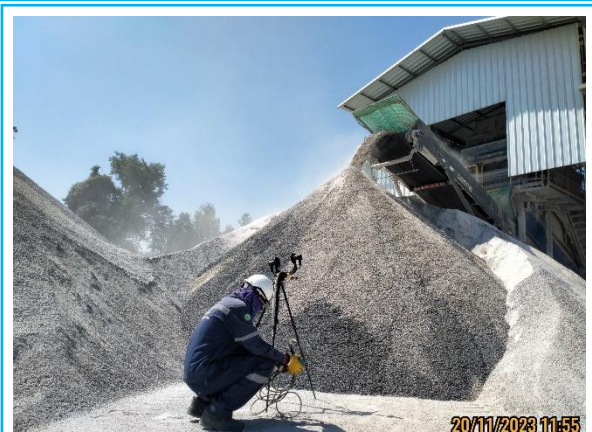
รูปที่ 4.3-10 แสดงการตรวจวัดค่าความทึบของฝุ่นละออง (Opacity)  
บริเวณปลายสายพานลำเลียง  
วันที่ 20 พฤศจิกายน 2566
