ผลการปฏิบัติตามมาตรการป้องกัน
และแก้ไขผลกระทบสิ่งแวดล้อม

2.1 การปฏิบัติตามมาตรการป้องกันและแก้ไขผลกระทบสิ่งแวดล้อม

ตารางที่ 2.2-1 ผลการปฏิบัติตามมาตรการป้องกันและแก้ไขผลกระทบสิ่งแวดล้อมโครงการ โรงแรมโซฟิเทล สุขุมวิท ระยะดำเนินการ

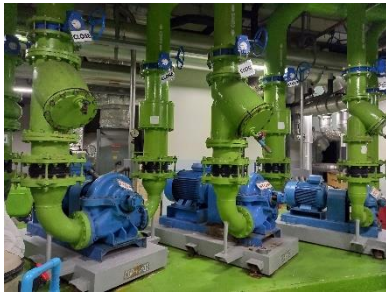
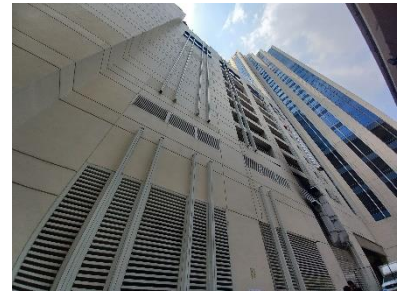
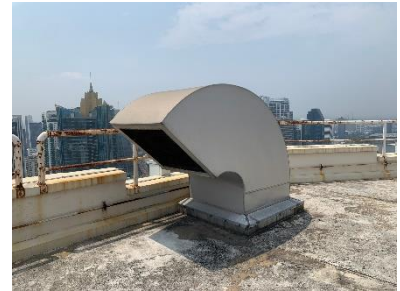
ภาพที่ 2.2-4 การระบายอากาศภายในโครงการ

Cooled Water Chiller

Pressurized fan

การระบายอากาศธรรมชาติ

การระบายอากาศพื้นที่จอดรถ

ระบบ HVAC

ระบบระบายอากาศบนอาคาร

6. การระบายอากาศ	1. เลือกใช้ระบบระบายอากาศแบบ Cooled Water Chiller System ที่ระบายความร้อนด้วยน้ำ ซึ่งจะมีผลกระทบด้านความร้อนต่อบรรยากาศโดยรอบน้อยกว่าระบบปรับอากาศแบบ Split Type	✓ - โครงการจัดให้มีระบบระบายอากาศแบบ Cooled Water Chiller System ที่ระบายความร้อนด้วยน้ำ บริเวณชั้นหลังคา	ภาพที่ 2.2-4	-

2. การเลือกใช้หอผึ่งเย็น (Cooling Tower) ควรเลือกขนาดให้เหมาะสมกับ Chiller และติดตั้งที่ชั้นดาดฟ้าของอาคาร ซึ่งเป็นบริเวณที่โล่ง อากาศถ่ายเทสะดวก และมีระยะห่างจากอาคารข้างเคียงเกิน 10 เมตร และหมั่นบำรุงรักษาระบบฯตามความเหมาะสม	✓ - โครงการจัดให้มีการเลือกใช้หอผึ่งเย็น (Cooling Tower) ขนาดที่เหมาะสมกับการใช้งาน และติดตั้งไว้บริเวณชั้นหลังคา ของโครงการซึ่งเป็นบริเวณที่โล่งและมีระยะห่างจากอาคารข้างเคียงเกิน 10 เมตร และมีเจ้าหน้าที่คอยดูแลระบบให้พร้อมใช้งานอยู่เสมอ	ภาพที่ 2.2-4 เอกสารแนบ 3	-

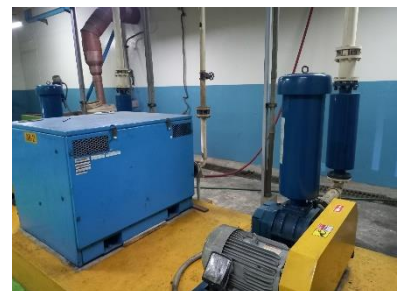
บริเวณระบบบำบัดน้ำเสีย

ระบบเติมอากาศระบบบำบัดน้ำเสีย

ตู้ควบคุมระบบบำบัดน้ำเสีย

8. การบำบัดน้ำเสีย	1. จัดให้มีการบำบัดน้ำเสียที่เกิดขึ้นจากโครงการด้วยระบบบำบัดน้ำเสียชนิดตะกอนเร่งแบบเติมอากาศยาวนาน (Activated Sludge Combined With Extended Aeration) สามารถรองรับปริมาณน้ำเสียได้ไม่ต่ำกว่า 284 ลบ.ม/วัน มีปริมาณบีโอดีเข้าระบบ 278 มก.ล.	✓ - โครงการจัดให้มีการบำบัดน้ำเสียชนิดตะกอนเร่งแบบเติมอากาศยาวนาน (Activated Sludge Combined With Extended Aeration) สามารถรองรับปริมาณน้ำเสียได้ไม่ต่ำกว่า 284 ลบ.ม/วัน มีปริมาณบีโอดีเข้าระบบ 278 มก.ล.	ภาพที่ 2.2-5	-

6. บ่อดักไขมันจะต้องได้รับการตรวจสอบ และบำรุงรักษา ให้มีประสิทธิภาพดีอยู่เสมอ โดยเฉพาะระบบระบายอากาศ และตามรอยรั่วซึมต่าง ๆ เพื่อป้องกันกลิ่นรบกวน	✓ - โครงการจัดให้มีเจ้าหน้าที่ดูแลระบบบำบัดน้ำเสียให้มีสภาพดี มีประสิทธิภาพ พร้อมใช้งานอยู่เสมอ	ภาพที่ 2.2-5 เอกสารแนบ 3	-

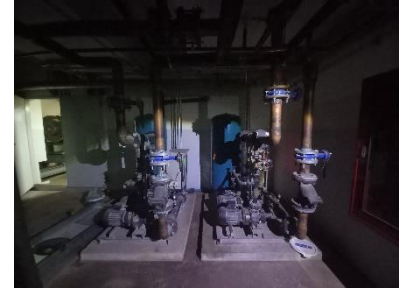
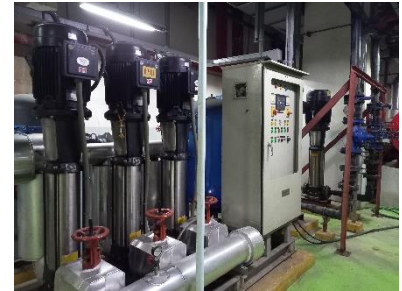
ภาพที่ 2.2-6 ระบบน้ำใช้ในโครงการ

ถังเก็บน้ำชั้นดาดฟ้า

Booster Pump

ถังเก็บน้ำชั้นใต้ดิน

Transfer Pump

ตู้ควบคุม Transfer Pump

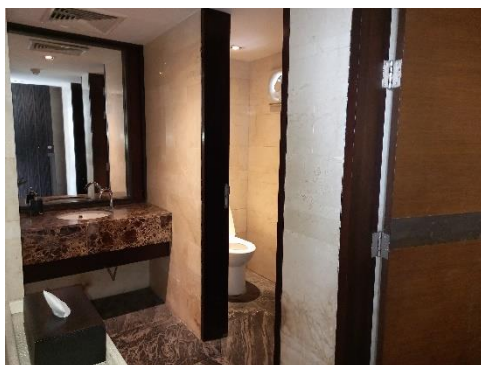
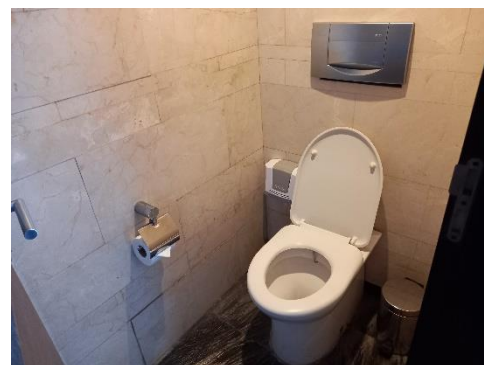
ภาพที่ 2.2-7 สุขภัณฑ์ที่ใช้ภายในโครงการ

อ่างล้างมือ

โถสุขภัณฑ์

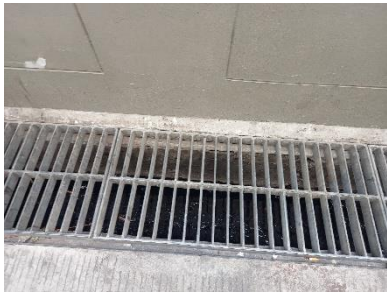
ภาพที่ 2.2-8 ระบบระบายน้ำภายในโครงการ

รางระบายน้ำรอบโครงการ

บ่อหน่วงน้ำ

5. ติดตั้งตะแกรงดักขยะที่บ่อพักน้ำ (Manhole) สุดท้าย ก่อนที่จะระบายออกสู่สาธารณะ และหมั่นตรวจสอบดักขยะออกเป็นประจำ	✓ - โครงการจัดให้มีการติดตั้งตะแกรงดักขยะที่บ่อพักน้ำ (Manhole) สุดท้ายก่อนที่จะระบายออกสู่สาธารณะ และมีเจ้าหน้าที่ตรวจสอบดักขยะออกเป็นประจำทุกเดือน เพื่อป้องกันการอุดตันของทางระบายน้ำ	ภาพที่ 2.2-8 เอกสารแนบ 3	-

2. ติดตั้งตะแกรงดักมูลฝอยที่บ่อพักน้ำสุดท้ายของรางระบายน้ำรอบโครงการก่อนระบายลงสู่บ่อหน่วงน้ำ ส่วน Roof Drain ภายในตัวอาคารต้องมีตะแกรงเหล็กปิดครอบเพื่อป้องกันสิ่งอุดตันไหลลงท่อ	✓ - โครงการจัดให้มีตะแกรงดักมูลฝอยบริเวณรางระบายน้ำรอบโครงการ และ Roof Drain ภายในตัวอาคารมีตะแกรงเหล็กปิดครอบเพื่อป้องกันสิ่งอุดตันไหลลงท่อ	ภาพที่ 2.2-8	-

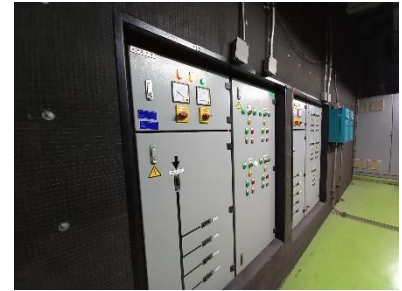
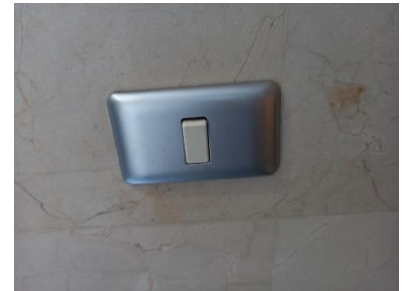
ภาพที่ 2.2-10 ระบบไฟฟ้าภายในโครงการ

MDB Room

Ring Main Unit

Generator Room

สวิตช์ไฟฟ้า

5. การใช้ไฟฟ้าและการอนุรักษ์พลังงาน	1. ในขั้นตอนการออกแบบและจัดหาอุปกรณ์/เครื่องใช้ไฟฟ้าติดตั้งในพื้นที่โครงการ ให้เลือกใช้อุปกรณ์ประหยัดพลังงาน โดยเฉพาะอุปกรณ์ที่ได้รับการรับรองจากหน่วยงานราชการ เช่น - เครื่องใช้ไฟฟ้าต่างๆ ภายในห้องพักให้เลือกใช้อุปกรณ์แบบประหยัดไฟเบอร์ 5 - เลือกใช้หลอดไฟฟลูออเรสเซนต์ (หลอดผอม) แทนการใช้หลอดไฟหัวกลม (แสงสีส้ม) - ภายในห้องพักหรือบริเวณที่มีการใช้คอมไฟให้ใช้คอมไฟแบบมีแผ่นสะท้อนแสง	✓ โครงการจัดให้มีการเลือกใช้อุปกรณ์/เครื่องใช้ไฟฟ้าที่มีมาตรฐานและประหยัดพลังงานที่ได้รับการรับรองจากหน่วยงานราชการ	ภาพที่ 2.2-10 ภาพที่ 2.2-12	-

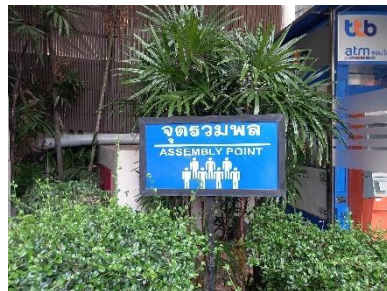
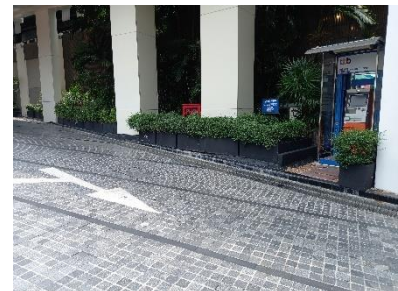
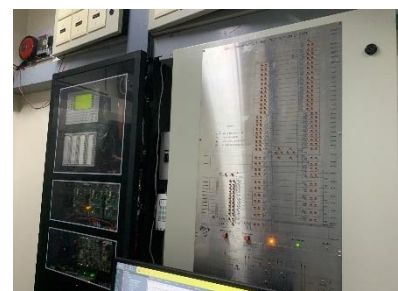
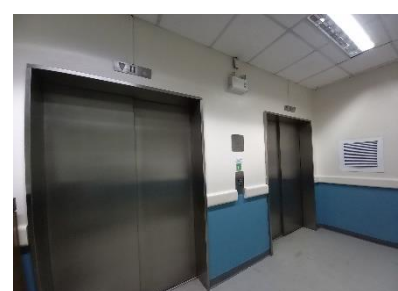
ภาพที่ 2.2-11 ระบบป้องกันและเตือนอัคคีภัย

พื้นที่หนีไฟทางอากาศ

ป้ายจุดรวมพล

พื้นที่จุดรวมพล

บันไดหนีไฟ

Fire Alarm Control Panel

Fire Pump System

Fireman Lift

10. อาชีวอนามัยและความปลอดภัย/การป้องกันอัคคีภัย	1. จัดให้มีระบบสัญญาณเตือนภัย ระบบป้องกันอัคคีภัย/ผจญเพลิงและทางหนีไฟ ตาม พรบ.ควบคุมอาคารและกฎหมาย/ข้อบังคับอื่นๆที่เกี่ยวข้อง โดยอุปกรณ์/เครื่องมือในระบบดังกล่าวต้องได้รับการออกแบบและติดตั้งให้มีประสิทธิภาพการทำงานตามมาตรฐานที่เป็นที่ยอมรับเช่น NFPA วสท. ฯลฯ	✓ - โครงการจัดให้มีการติดตั้งระบบสัญญาณเตือนภัย ระบบป้องกันอัคคีภัย/ผจญเพลิงและทางหนีไฟตาม พรบ.ควบคุมอาคาร และกฎหมาย/ข้อบังคับอื่นๆที่เกี่ยวข้อง เช่น ปิมน้ำดับเพลิงอยู่บริเวณชั้นใต้ดิน ถังดับเพลิง หัวรับน้ำดับเพลิง เป็นต้น	ภาพที่ 2.2-11	-

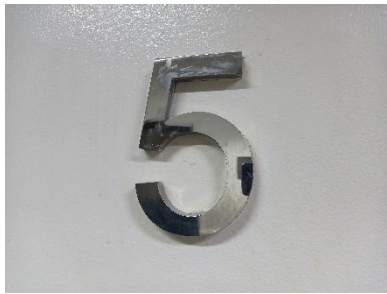
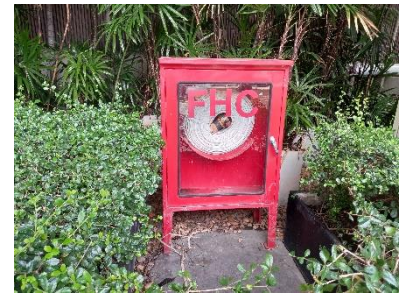
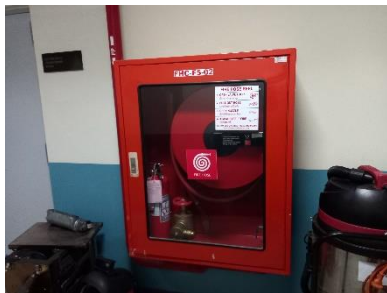
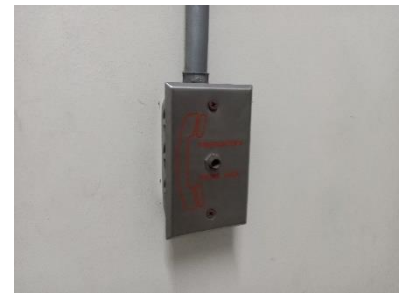
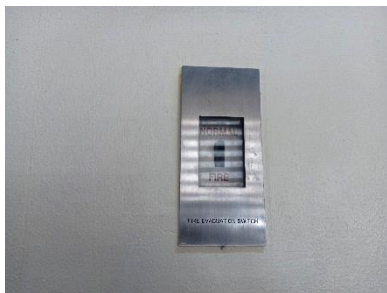
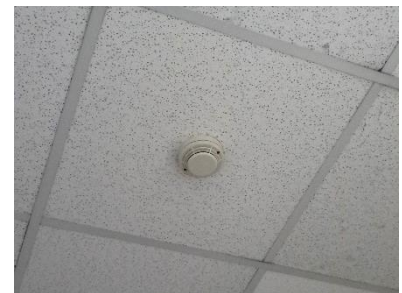
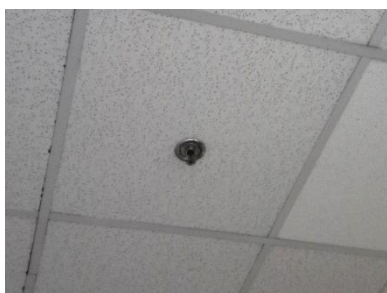
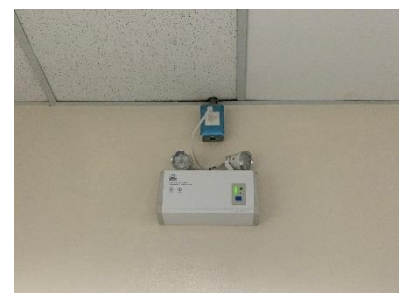
ภาพที่ 2.2-11 ระบบป้องกันและเตือนอัคคีภัย (ต่อ)

ป้ายบอกเลขชั้น

แผนผังแสดงเส้นทางหนีไฟและ
ตำแหน่งอุปกรณ์ดับเพลิง

Fire Hose Cabinet

Fire Alarm Manual Station

Fireman Phone Jack

Fireman's Switch Lift

Indoor Selectable Output Speaker

Smoke Detector

Sprinkle Fire

โทรศัพท์ฉุกเฉิน

ไฟฟ้าสำรองฉุกเฉิน

4. ประชาสัมพันธ์ให้ความรู้แก่ผู้ใช้บริการและพนักงานโครงการทราบในการปฏิบัติตนเมื่อเกิดไฟไหม้ และการใช้อุปกรณ์ดับเพลิง	✓ - โครงการจัดให้มีการประชาสัมพันธ์ให้ความรู้แก่ผู้ใช้บริการและพนักงานโครงการทราบในการปฏิบัติตนเมื่อเกิดไฟไหม้ เช่น ห้ามใช้ลิฟต์ขณะเกิดเหตุเพลิงไหม้ และขอแนะนำในการใช้อุปกรณ์ดับเพลิง เพื่อความสะดวกรวดเร็วในการใช้งานเมื่อเกิดเหตุการณ์ฉุกเฉิน	ภาพที่ 2.2-11	-

5. ติดตั้งแผนผังอาคารแสดงตำแหน่งทางหนีไฟ และอุปกรณ์ดับเพลิงประจำห้องพักทุกห้องและบริเวณโถงลิฟต์ของทุกชั้น	✓ - โครงการจัดให้มีแผนผังอาคารแสดงตำแหน่งทางหนีไฟบริเวณโถงลิฟต์ของทุกชั้น เพื่อความสะดวกรวดเร็วในการใช้งานเมื่อเกิดเหตุการณ์ฉุกเฉิน	ภาพที่ 2.2-11	-

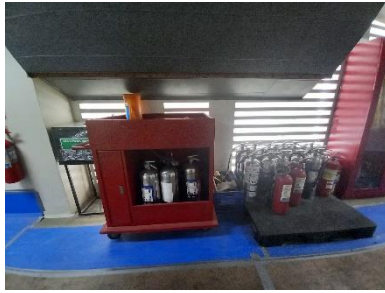
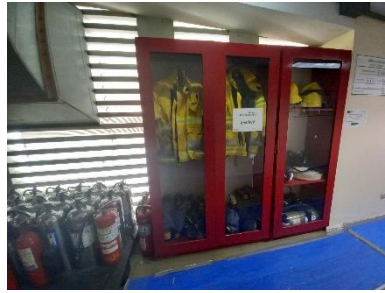
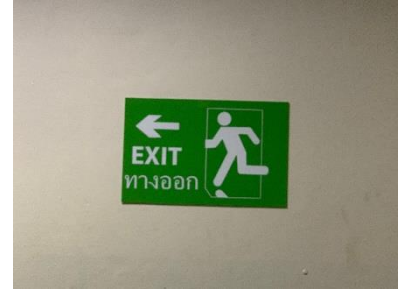
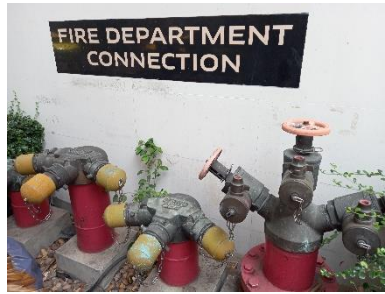
ภาพที่ 2.2-11 ระบบป้องกันและเตือนอัคคีภัย (ต่อ)

ตู้เก็บถังดับเพลิง

ตู้เก็บยุทธภัณฑ์

ป้ายบอกทางหนีไฟ

หัวรับน้ำดับเพลิง
