ผลการปฏิบัติตามมาตรการป้องกัน
และแก้ไขผลกระทบสิ่งแวดล้อม

ตารางที่ 2.2-1 ผลการปฏิบัติตามมาตรการป้องกันและแก้ไขผลกระทบสิ่งแวดล้อมของโครงการ เดอะไพรเวท คอนโดมิเนียม แอต สุทธิสาร ระยะดำเนินการ

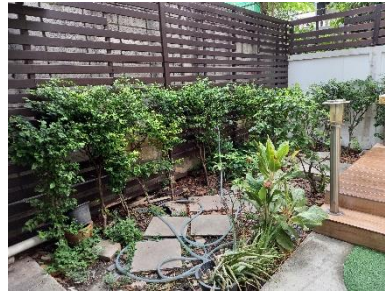
รั้วรอบโครงการ

1. ทรัพยากรสิ่งแวดล้อมทางกายภาพ				
1.1 สภาพภูมิประเทศ	1. จัดให้มีรั้วโดยรอบแนวเขตที่ดิน เพื่อกันขอบเขตระหว่างพื้นที่โครงการกับพื้นที่ข้างเคียง	✓ - โครงการจัดให้มีรั้วโดยรอบอาคารโครงการ เพื่อกันขอบเขตระหว่างพื้นที่โครงการกับพื้นที่ข้างเคียง	ภาพที่ 2.2-1	-

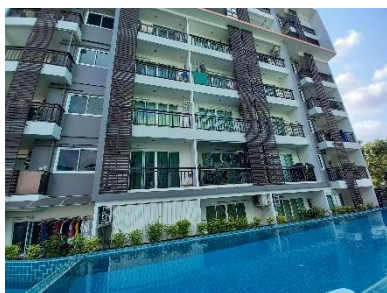
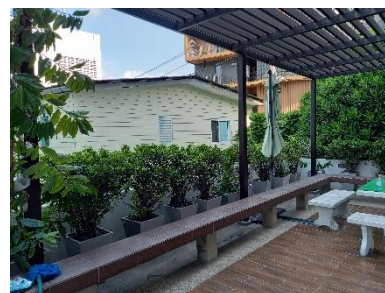
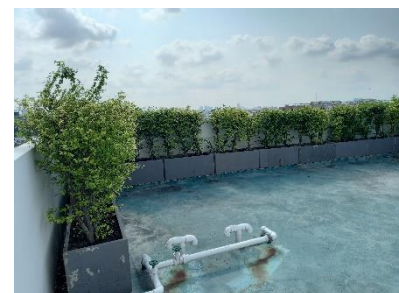
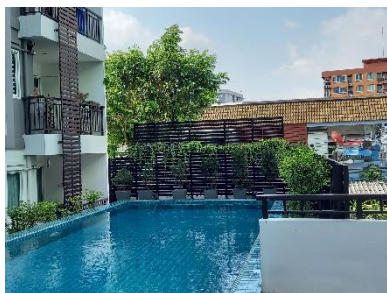
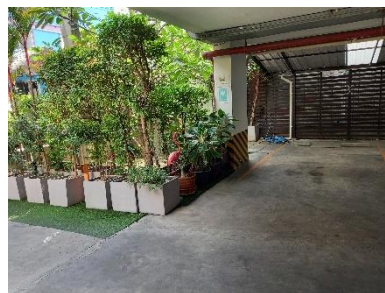
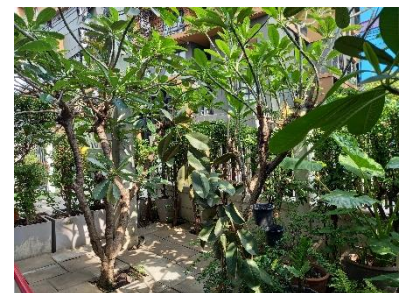
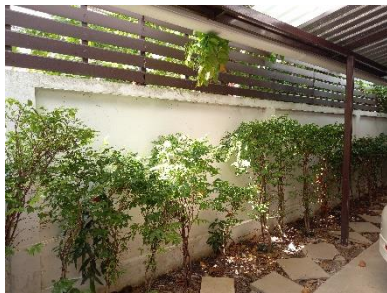
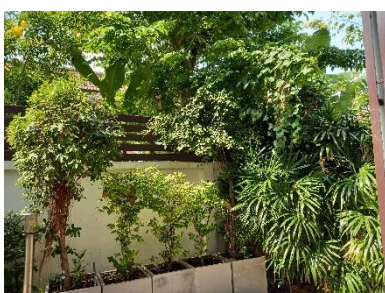
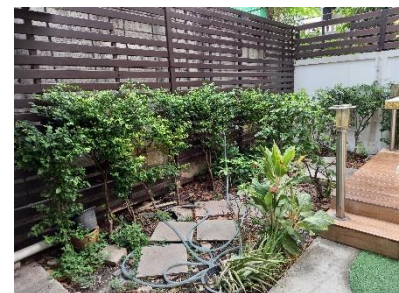
ภาพที่ 2.2-2 พื้นที่สีเขียวภายในโครงการ

2. จัดให้มีการปลูกพืชคลุมดินไม่ปล่อยให้มีพื้นที่ว่างที่เป็นดิน เพื่อให้พืชช่วยยึดหน้าดินไม่ให้เกิดการชะล้างพังทลาย	✓ - โครงการจัดให้มีการปลูกพืชคลุมดิน โดยไม่ปล่อยให้มีพื้นที่ว่างที่เป็นดินภายในโครงการ เพื่อให้พืชช่วยยึดหน้าดินไม่ให้เกิดการชะล้างพังทลาย	ภาพที่ 2.2-2	-

3. จัดให้มีพื้นที่สีเขียวภายในโครงการขนาดพื้นที่รวม 321.8 ตารางเมตร โดยปลูกพืชคลุมพื้นที่ว่างทั้งหมดเพื่อไม่ให้เกิดฝุ่นละออง	✓ - โครงการจัดให้มีพื้นที่สีเขียวภายในพื้นที่โครงการ ที่บริเวณชั้นที่ 1 ชั้นที่ 7 ชั้นดาดฟ้า และชั้นที่ 2 โดยพื้นที่สีเขียวของชั้นที่ 2 จะอยู่บริเวณสระว่ายน้ำ เพื่อช่วยในการลดการฟุ้งกระจายของฝุ่นละออง และช่วยดูดซับมลพิษที่เกิดจากยานพาหนะที่เข้า-ออกโครงการ แต่ทั้งนี้พื้นที่สีเขียวภายในโครงการมีตำแหน่งพื้นที่สีเขียว และชนิดของพันธุ์ไม้ไม่ตรงตามที่ระบุในรายงานการประเมินผลกระทบสิ่งแวดล้อมโดย มีทั้งพื้นที่ ที่เพิ่มขึ้น และพื้นที่ที่ขาดหายไป	ภาพที่ 2.2-2	-

5. ปลูกไม้ยืนต้น ไม้พุ่ม และพืชคลุมดินให้มากที่สุดทั้งภายนอกและภายในอาคาร โดยมีพื้นที่สีเขียวรวมทั้งสิ้น 321.8 ตารางเมตร เพื่อให้ต้นไม้ดังกล่าวช่วยดูดซับมลพิษจากที่จอดรถโครงการ โดยพันธุ์ไม้ที่โครงการเลือกปลูกสามารถดูดซับคาร์บอนมอนอกไซด์ (CO) เมื่อเทียบเป็นคาร์บอนไดออกไซด์ (CO ₂) ได้ 64 mol (2,816 กรัม) ในขณะที่ปริมาณคาร์บอนมอนอกไซด์ (CO) ที่ปล่อยจากรถยนต์	✓ - โครงการจัดให้มีพื้นที่สีเขียวภายในพื้นที่โครงการ ที่บริเวณ ชั้นที่ 1 ชั้นที่ 7 ชั้นดาดฟ้า และชั้นที่ 2 โดยพื้นที่สีเขียวของชั้นที่ 2 จะอยู่บริเวณสระว่ายน้ำ เพื่อช่วยในการลดการฟุ้งกระจายของฝุ่นละออง และช่วยดูดซับมลพิษที่เกิดจากยานพาหนะที่เข้า-ออกโครงการ แต่ทั้งนี้พื้นที่สีเขียวภายในโครงการมีตำแหน่งพื้นที่สีเขียว และชนิดของพันธุ์ไม้ไม่ตรงตามที่ระบุในรายงานการประเมินผลกระทบสิ่งแวดล้อมโดย มีทั้งพื้นที่ ที่เพิ่มขึ้น และพื้นที่	ภาพที่ 2.2-2	-

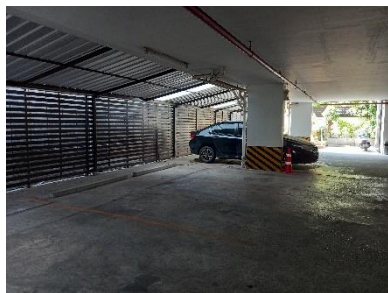
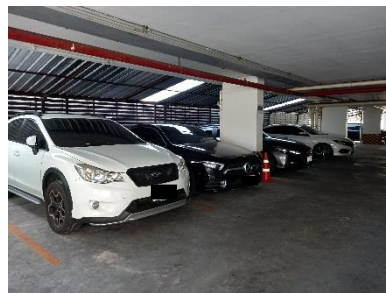
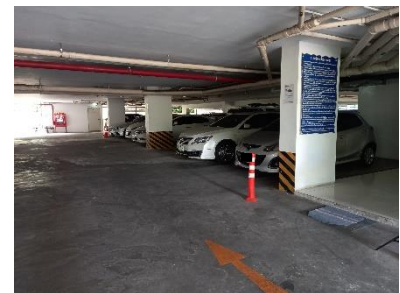
พื้นที่จอดรถยนต์

2) มลพิษทางอากาศ	1. ออกแบบให้ที่จอดรถชั้นที่ 1 มีการระบายอากาศแบบธรรมชาติสามารถระบายอากาศอย่างสะดวกตลอดเวลา มิให้เกิดการสะสมของมลพิษ	✓ - โครงการจัดให้มีการออกแบบที่จอดรถชั้นที่ 1 มีการระบายอากาศแบบธรรมชาติสามารถระบายอากาศอย่างสะดวกตลอดเวลา เพื่อมิให้เกิดการสะสมของมลพิษ	ภาพที่ 2.2-3	-

2. ติดตั้งป้ายห้ามติดเครื่องยนต์ทิ้งไว้ภายในบริเวณพื้นที่จอดรถให้สามารถสังเกตเห็นได้อย่างชัดเจน และทั่วถึง	✓ - โครงการจัดให้มีการติดตั้งป้ายห้ามติดเครื่องยนต์ทิ้งไว้ภายในบริเวณพื้นที่จอดรถให้สามารถสังเกตเห็นได้อย่างชัดเจน และทั่วถึง	ภาพที่ 2.2-3	-

3. ควบคุมความเร็วของรถภายในโครงการ เช่น ป้ายจำกัดความเร็ว สันนูลดความเร็ว เพื่อมิให้เกิดการฟุ้งกระจายของฝุ่นบนผิวถนน	✓ - โครงการจัดให้มีการควบคุมความเร็วของรถภายในพื้นที่โครงการ โดยการติดตั้งป้ายจำกัดความเร็วไว้บริเวณที่จอดรถของโครงการ เพื่อควบคุมความเร็วของรถภายในโครงการ รวมถึงเพื่อมิให้เกิดการฟุ้งกระจายของฝุ่นบนผิวถนน	ภาพที่ 2.2-3	-

4. จัดทำป้ายและสัญลักษณ์จราจรบนพื้นทางให้ชัดเจน และไม่ก่อให้เกิดความสับสนของผู้ขับขี่ ทำให้การเคลื่อนตัวของรถในโครงการ และบริเวณทางเข้า-ออกโครงการสามารถทำได้เป็นอย่างดีและปลอดภัย	✓ - โครงการจัดให้มีการติดตั้งป้าย และสัญลักษณ์จราจรบนพื้นทางภายในพื้นที่โครงการให้สามารถมองเห็นได้อย่างชัดเจน เพื่อให้การเคลื่อนตัวของรถในภายในโครงการ และบริเวณทางเข้า-ออกโครงการสามารถเคลื่อนตัวได้อย่างสะดวก และ ปลอดภัย	ภาพที่ 2.2-3	-

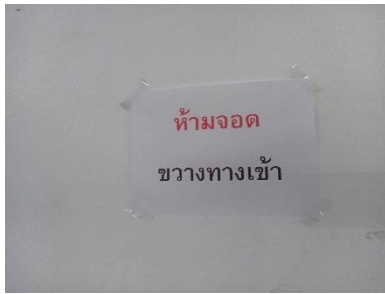
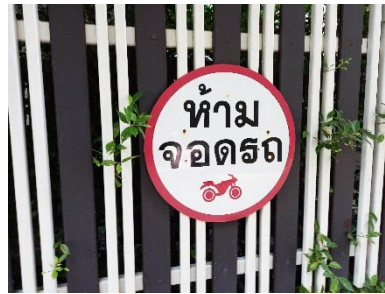
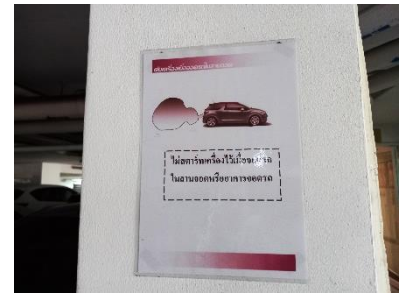
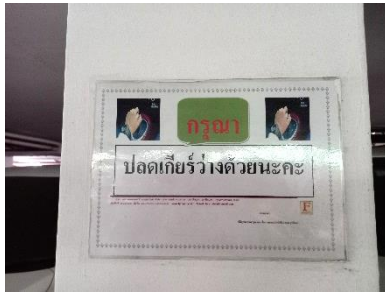
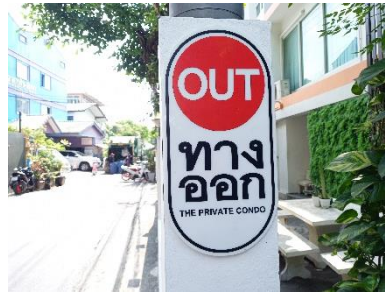
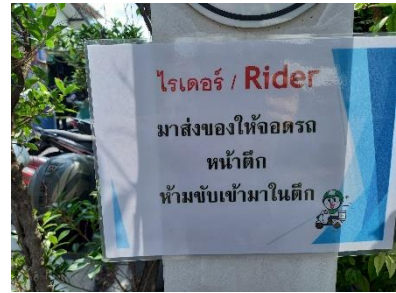
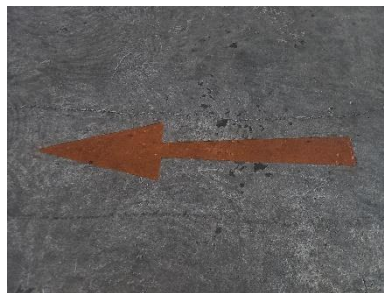
ภาพที่ 2.2-3 ป้ายสัญลักษณ์จราจรและพื้นที่จอดรถของโครงการ (ต่อ)

1.3 เสียง	1. ควบคุมความเร็วในการเดินรถภายในโครงการ เช่น ติดตั้งป้ายจำกัดความเร็ว และทำสัญญาณลดความเร็วเพื่อช่วยลดระดับเสียงที่เกิดจากการวิ่งของรถยนต์	✓	- โครงการจัดให้มีการควบคุมความเร็วของรถภายในพื้นที่โครงการ โดยการติดตั้งป้ายจำกัดความเร็วไว้บริเวณที่จอดรถของโครงการ เพื่อควบคุมความเร็วของรถภายในโครงการ รวมถึงเพื่อมิให้เกิดการฟุ้งกระจายของฝุ่นบนผิวถนน	ภาพที่ 2.2-3	-

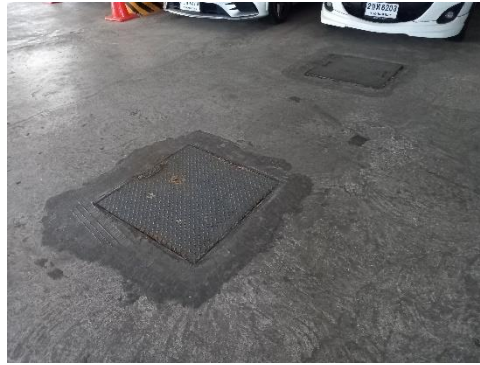
ภาพที่ 2.2-5 ระบบบำบัดน้ำเสียของโครงการ

1.4 คุณภาพน้ำ	1. จัดให้มีระบบบำบัดน้ำเสียสำเร็จรูป จำนวน 1 ชุด เป็นระบบบำบัดน้ำเสียชนิดเติมอากาศแบบตะกอนเร่ง (Activated Sludge) ออกแบบให้รองรับน้ำเสียได้ 75 ลูกบาศก์เมตร/วัน โดยระบบบำบัดน้ำเสียจะมีประสิทธิภาพร้อยละ 92 คิดค่าความสกปรกเฉลี่ย (BOD) ของน้ำเสียที่เข้าระบบบำบัดน้ำเสีย เท่ากับ 250 มิลลิกรัม/ลิตร และมีค่า (BOD) ที่ออกจากระบบไม่เกิน 20 มิลลิกรัม/ลิตร	✓	- โครงการจัดให้มีระบบบำบัดน้ำเสียสำเร็จรูป จำนวน 1 ชุด เป็นระบบบำบัดน้ำเสียชนิดเติมอากาศแบบตะกอนเร่ง (Activated Sludge) รวมถึงกำหนดให้มีการควบคุมคุณภาพน้ำเสียให้มีค่า (BOD) ตามมาตรการกำหนด	ภาพที่ 2.2-5 เอกสารแนบ 4	-

3.2 การบำบัดน้ำเสีย	1. จัดให้มีระบบบำบัดน้ำเสียสำเร็จรูป จำนวน 1 ชุด เป็นระบบบำบัดน้ำเสียชนิดเติมอากาศแบบตะกอนเร่ง (Activated Sludge) ออกแบบให้รองรับน้ำเสียได้ 75 ลูกบาศก์เมตร/วัน โดยระบบบำบัดน้ำเสียจะมีประสิทธิภาพร้อยละ 92 คิดค่าความสกปรกเฉลี่ย (BOD) ของน้ำเสียที่เข้า	✓ - โครงการจัดให้มีระบบบำบัดน้ำเสียสำเร็จรูป จำนวน 1 ชุด เป็นระบบบำบัดน้ำเสียชนิดเติมอากาศแบบตะกอนเร่ง (Activated Sludge) รวมถึงกำหนดให้มีการควบคุมคุณภาพน้ำเสียให้มีค่า (BOD) ตามมาตรการกำหนด	ภาพที่ 2.2-5	-

3.2 การบำบัดน้ำเสีย (ต่อ)	ระบบบำบัดน้ำเสียเท่ากับ 250 มิลลิกรัม/ลิตร และมีค่า (BOD) ที่ออกจากระบบไม่เกิน 20 มิลลิกรัม/ลิตร				
	2. จัดให้มีเจ้าหน้าที่ที่มีความรู้ความชำนาญ ดูแลรักษาและควบคุมระบบบำบัดน้ำเสียของโครงการ ให้ทำงานได้อย่างต่อเนื่องและมีประสิทธิภาพ	✓	- โครงการจัดให้มีช่างประจำโครงการคอยดูแลระบบบำบัดน้ำเสียให้ทำงานได้อย่างต่อเนื่องและมีประสิทธิภาพ รวมถึงกำหนดให้มีการตรวจวิเคราะห์คุณภาพน้ำเสียเป็นประจำทุกเดือน	เอกสารแนบ 3 เอกสารแนบ 4	-

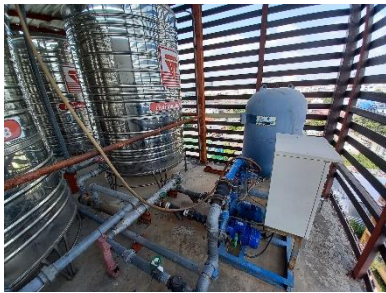
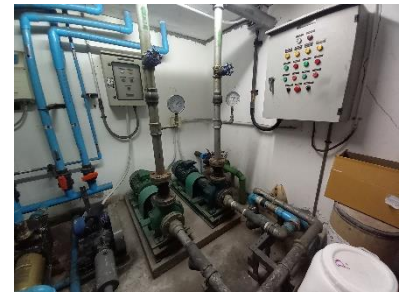
ภาพที่ 2.2-6 ระบบน้ำใช้ในโครงการ

3. คุณค่าการใช้ประโยชน์ของมนุษย์					
3.1 การใช้น้ำ	1. จัดให้มีการสำรองน้ำใช้ ดังนี้ - ถังเก็บน้ำใต้ดิน จำนวน 1 ถัง สำรองเพื่ออุปโภค-บริโภค ปริมาณ 45.6 ลูกบาศก์เมตร - ถังเก็บน้ำชั้นดาดฟ้า จำนวน 1 ถัง สำรองเพื่ออุปโภค-บริโภคทั้งหมดปริมาณ 25.5 ลูกบาศก์เมตร รวมปริมาณน้ำสำรองเพื่ออุปโภค-บริโภค 71.1 ลูกบาศก์เมตร สำรองน้ำใช้ได้ไม่น้อยกว่า 1 วัน	✓	- โครงการจัดให้มีถังสำรองน้ำใช้ในโครงการจำนวน 2 ถัง ได้แก่ - ถังเก็บน้ำใต้ดิน จำนวน 1 ถัง สำรองเพื่ออุปโภค-บริโภค ปริมาณ 45.6 ลูกบาศก์เมตร - ถังเก็บน้ำชั้นดาดฟ้า จำนวน 4 ถัง สำรองเพื่ออุปโภค-บริโภคทั้งหมดปริมาณ 25.5 ลูกบาศก์เมตร รวมปริมาณน้ำสำรองเพื่ออุปโภค-บริโภค 71.1 ลูกบาศก์เมตร สำรองน้ำใช้ได้ไม่น้อยกว่า 1 วัน ซึ่งเพียงพอต่อความต้องการของผู้พักอาศัยภายในโครงการ	ภาพที่ 2.2-6	-

2. จัดให้มีระบบสูบน้ำในอาคาร ซึ่งทำหน้าที่สูบน้ำโดยไม่ดึงน้ำเข้ามาจากท่อประปาโดยตรง และควบคุมการจ่ายน้ำด้วยระบบตั้งเวลา ซึ่งกำหนดเวลาการสูบน้ำในช่วง 24.00 - 05.00 น. ซึ่งอยู่นอกช่วงเวลาที่พักอาศัยใกล้เคียงมีการใช้น้ำมาก	✓	- โครงการจัดให้มีการรับน้ำประปาจากการประปานครหลวงมาเก็บไว้ยังถังเก็บน้ำใต้ดิน ด้วยวิธีการใช้ลูกลอยควบคุมระดับน้ำคือ ปิดน้ำอัตโนมัติเมื่อได้ระดับน้ำที่ต้องการและเปิดน้ำเข้าอัตโนมัติเมื่อระดับน้ำลดลง จากนั้นทำการสูบน้ำจากชั้นใต้ดินไปเก็บไว้ยังถังเก็บน้ำชั้นดาดฟ้าแล้วทำการจ่ายไปยังส่วนต่าง ๆ ของโครงการ	ภาพที่ 2.2-6	-

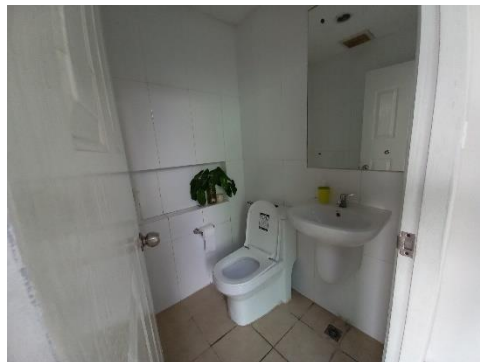
ภาพที่ 2.2-7 สุขภัณฑ์ที่ใช้ภายในโครงการ

4. ในการออกแบบเลือกใช้สุขภัณฑ์ที่ประหยัดน้ำ หรืออุปกรณ์ที่มีประสิทธิภาพสูง ทั้งก๊อกประหยัดน้ำ ชักโครก และหัวฉีดประหยัดน้ำ	✓ - โครงการจัดให้มีการเลือกใช้สุขภัณฑ์ที่ประหยัดน้ำ เช่น ก๊อกประหยัดน้ำ ชักโครก และหัวฉีดประหยัดน้ำ	ภาพที่ 2.2-7	-

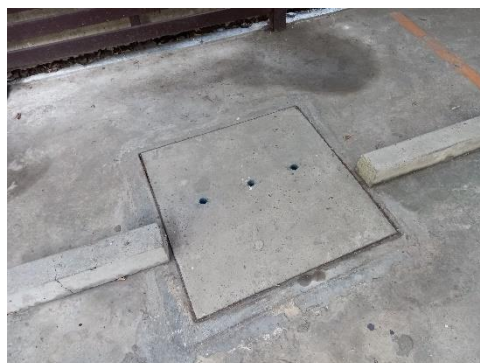
ภาพที่ 2.2-8 ระบบระบายน้ำภายในโครงการ

3.3 การระบายน้ำ	1. จัดให้มีท่อระบายน้ำขนาดเส้นผ่านศูนย์กลาง 0.4 เมตร ความลาดเอียง 1:200 สามารถกักเก็บน้ำได้รวม 16 ลูกบาศก์เมตร ซึ่งเพียงพอต่อปริมาณน้ำหลากรวมเกินที่ต้องเก็บไว้ภายในพื้นที่โครงการ (10 ลูกบาศก์เมตร)	✓	- โครงการจัดให้มีท่อระบายน้ำขนาดเส้นผ่านศูนย์กลาง 0.4 เมตร ความลาดเอียง 1:200 สามารถกักเก็บน้ำได้รวม 16 ลูกบาศก์เมตร ซึ่งเพียงพอต่อปริมาณน้ำหลากรวมเกินที่ต้องเก็บไว้ภายในพื้นที่โครงการ (10 ลูกบาศก์เมตร)	ภาพที่ 2.2-8	-

2. จำกัดขนาดท่อระบายน้ำก่อนที่จะระบายออกสู่ท่อระบายน้ำริมถนนซอย 20 มิถุนา แยก 5 บริเวณด้านทิศเหนือของโครงการ โดยใช้ท่อขนาดเส้นผ่านศูนย์กลาง 0.07 เมตร ซึ่งมีอัตราการระบายน้ำ 0.009 ลูกบาศก์เมตร /วินาที (ไม่เกิน 0.009 ลูกบาศก์เมตร/วินาที)	✓	- โครงการจัดให้มีท่อระบายน้ำก่อนที่จะระบายออกสู่ท่อระบายน้ำริมถนนซอย 20 มิถุนา แยก 5 บริเวณด้านทิศเหนือของโครงการ โดยใช้ท่อขนาดเส้นผ่านศูนย์กลาง 0.07 เมตร ซึ่งมีอัตราการระบายน้ำ 0.009 ลูกบาศก์เมตร /วินาที (ไม่เกิน 0.009 ลูกบาศก์เมตร วินาที)	ภาพที่ 2.2-8	-

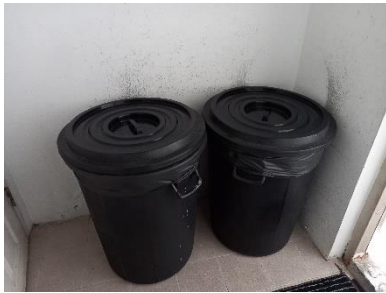
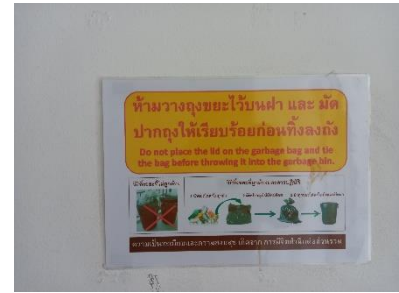
ภาพที่ 2.2-9 ห้องพักมูลฝอย

3.4 การจัดการมูลฝอย	1. จัดให้มีห้องพักมูลฝอยประจำชั้นในแต่ละชั้นของอาคาร ตั้งแต่ชั้นที่ 2-8 (ซึ่งเป็นชั้นพักอาศัย) จำนวน 1 ห้อง/ชั้น ความกว้าง 1.87 เมตร ความยาว 2 เมตร โดยภายในจะตั้งถังมูลฝอยขนาด 100 ลิตร ภายในรองด้วยถุงดำอีกชั้นหนึ่ง จำนวน 2 ถัง (ถังมูลฝอยแห้ง 1 ถัง และถังมูลฝอยเปียก 1 ถัง) และถังมูลฝอยขนาด 50 ลิตร ภายในรองด้วยถุงสีส้มอีกชั้นหนึ่งจำนวน 1 ถัง (ถังมูลฝอยอันตราย) โดยจะประชาสัมพันธ์ให้ผู้พักอาศัยนำมูลฝอยมาไว้ในห้องพักมูลฝอยประจำชั้นสำหรับในส่วนห้องสำนักงานนิติบุคคลอาคารชุด (ซึ่งตั้งอยู่ที่ชั้นที่ 2) และห้องออกกําลังกาย (ซึ่งตั้งอยู่ที่ชั้นที่ 3) โครงการจะตั้งถังมูลฝอยขนาด 50 ลิตร จำนวน 2 ถัง (ถังมูลฝอยแห้ง 1 ถัง และถังมูลฝอยเปียก 1 ถัง) ไว้ภายในห้องสำนักงานและห้องออกกําลังกายดังกล่าว	X - โครงการไม่ได้จัดให้มีห้องพักมูลฝอยประจำชั้น แต่ทั้งนี้โครงการจัดให้มีพื้นที่สำหรับทิ้งมูลฝอยประจำชั้น โดยจัดให้มีถังพลาสติกสีดำขนาด 150 ลิตร และ 200 ลิตร ตั้งอยู่ใกล้บริเวณทางหนีไฟของแต่ละชั้น ซึ่งพนักงานทำความสะอาดประจำโครงการจะทำการเก็บรวบรวมขยะไปไว้ที่พื้นที่พักมูลฝอยรวมทุกวัน	ภาพที่ 2.2-9	ตารางที่ 4.1-2

8. จัดให้มีห้องพักมูลฝอยรวม แบ่งเป็น ห้องพักมูลฝอยแห้ง และห้องพักมูลฝอยเปียก มีรายละเอียดดังนี้ - ห้องพักมูลฝอยแห้ง ความจุ 2.9 ลูกบาศก์เมตร สามารถรองรับมูลฝอยแห้ง ได้แก่ มูลฝอยทั่วไป มูลฝอยรีไซเคิลหรือ	✓ - โครงการจัดให้มีพื้นที่พักมูลฝอยรวมของโครงการ โดยจัดให้มีถังรองรับมูลฝอย จำนวน 4 ถัง แบ่งเป็นถังรองรับมูลฝอยแห้ง จำนวน 2 ถัง และถังรองรับมูลฝอยเปียก จำนวน 2 ถัง ทั้งนี้โครงการจัดให้พื้นที่พักมูลฝอยรวมอยู่บริเวณทางออกของ	ภาพที่ 2.2-9	-

11. ห้องพักมูลฝอยรวมต้องปิดมิดชิดเพื่อป้องกันกลิ่นรบกวนผู้อยู่อาศัยและชุมชนบริเวณใกล้เคียง โดยจะเปิดเฉพาะช่วงที่มีการเก็บขนมูลฝอยเท่านั้น	✓ - โครงการจัดให้มีพื้นที่พักมูลฝอยรวมของโครงการบริเวณทางออกของโครงการ โดยจัดให้มีถังรองรับมูลฝอยแห้ง จำนวน 2 ถัง และถังรองรับมูลฝอยเปียก จำนวน 2 ถัง โดยมีฝาปิดมิดชิดเพื่อป้องกันกลิ่น รบกวนผู้อยู่อาศัยและชุมชนบริเวณใกล้เคียง	ภาพที่ 2.2-9	-

3.4 การจัดการมูลฝอย (ต่อ)	12. จัดให้มีที่รวบรวมน้ำจากการล้างห้องพักมูลฝอยเพื่อรวบรวมน้ำเสียเข้าสู่ระบบบำบัดน้ำเสียรวมของโครงการก่อนระบายออกสู่ภายนอกต่อไป	● - โครงการไม่ได้จัดให้มีที่รวบรวมน้ำจากการล้างห้องพักมูลฝอยสำหรับรวบรวมน้ำเสียเข้าสู่ระบบบำบัดน้ำเสีย เนื่องจากไม่มีห้องพักมูลฝอยรวมในพื้นที่โครงการ แต่ทั้งนี้โครงการจัดให้มีพื้นที่สำหรับทั้งมูลฝอยรวมตั้งอยู่บริเวณด้านหน้าโครงการ	ภาพที่ 2.2-9	ตารางที่ 4.1-2

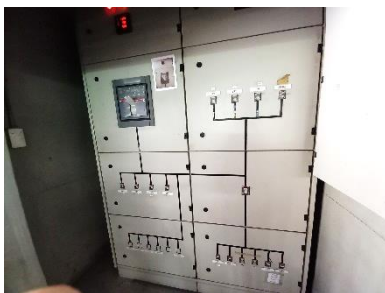
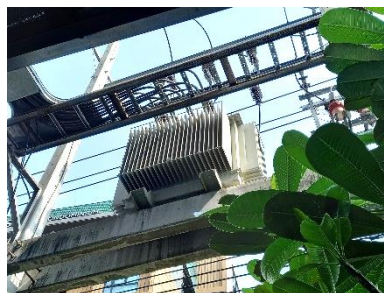
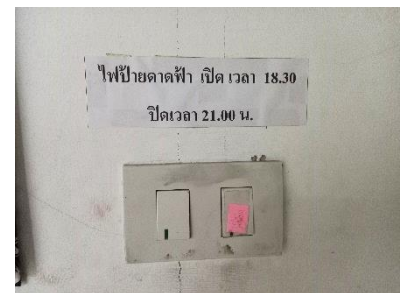
ภาพที่ 2.2-10 ระบบไฟฟ้าภายในโครงการ

3.5 การใช้ไฟฟ้า	1. โครงการติดตั้งระบบไฟฟ้า ดังนี้ 1) ระบบไฟฟ้าปกติ ติดตั้งหม้อแปลงไฟฟ้าเพื่อแปลงไฟฟ้าแรงสูง จากการไฟฟ้านครหลวงเขตบางเขน ขนาด 24 KV ผ่าน Transformer ชนิด Oil Type ขนาด 630 KVA จำนวน 1 ชุด แปลงไฟ 24 K V เป็น 380/220 V เพื่อจ่ายไปยัง Load ต่าง ๆ ในภาวะปกติ โดยโครงการจะมีความต้องการใช้ไฟฟ้าประมาณ 350 KVA	✓ - โครงการจัดให้มีการติดตั้งหม้อแปลงไฟฟ้า เพื่อแปลงไฟฟ้าแรงสูงจากการไฟฟ้านครหลวงเขตบางเขน เพื่อจ่ายไปยัง Load ต่าง ๆ ในภาวะปกติ โดยโครงการมีความต้องการใช้ไฟฟ้าประมาณ 350 KVA รวมทั้งโครงการจัดให้มีการติดตั้งระบบไฟฟ้าส่องสว่างฉุกเฉิน ซึ่งสำรองไฟฟ้าได้นาน 2 ชั่วโมง	ภาพที่ 2.2-11	-

3.5 การใช้ไฟฟ้า (ต่อ)	2) ระบบไฟฟ้าส่องสว่างฉุกเฉิน โครงการมีการติดตั้งระบบไฟฟ้าส่องสว่างฉุกเฉิน ได้แก่ Battery ขนาด 12 V สำรองไฟฟ้าได้นาน 2 ชั่วโมง

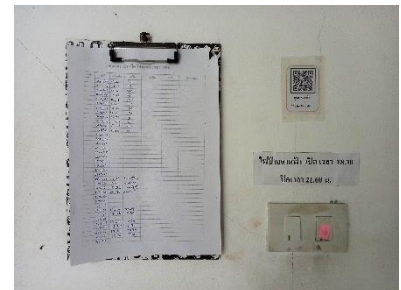
ภาพที่ 2.2-14 การประชาสัมพันธ์ภายในพื้นที่โครงการ

2. รมรณรงคใ้ผู้พักอาศัยและพนักงานใช้ไฟฟ้าอย่างประหยัด	✓	- โครงการจัดให้มีการประชาสัมพันธ์รณรงค์ให้ผู้พักอาศัยและพนักงานใช้ไฟฟ้าอย่างประหยัด โดยการจัดทำคู่มือประหยัดพลังงานภายในโครงการ	ภาพที่ 2.2-14 เอกสารแนบ 3	-
