## บทที่ 2

ผลการปฏิบัติตามมาตรการป้องกันและแก้ไขผลกระทบสิ่งแวดล้อม

จากการตรวจสอบผลการปฏิบัติตามมาตรการป้องกันและแก้ไขผลกระทบสิ่งแวดล้อมในระยะดำเนินการ ประจำเดือน กรกฎาคม - ธันวาคม 2566 ของโครงการโพรดิจี เอ็มอาร์ที บางแค (ชื่อเดิม THE PRODIGY) ได้มีการตรวจสอบผลของการปฏิบัติงานตามมาตรการฯที่ระบุไว้ในรายงานวิเคราะห์ผลกระทบสิ่งแวดล้อม จากการตรวจสอบงานจริง การสอบถามเจ้าหน้าที่ของโครงการและจากเอกสารที่ได้รับจากโครงการดังแสดงในตารางที่ 2.1

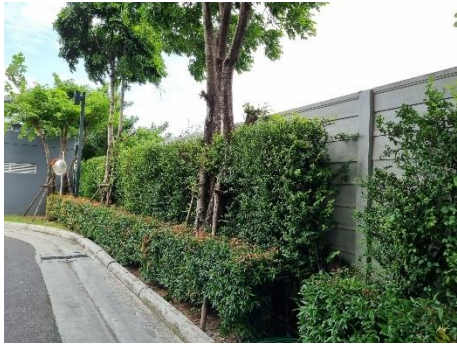
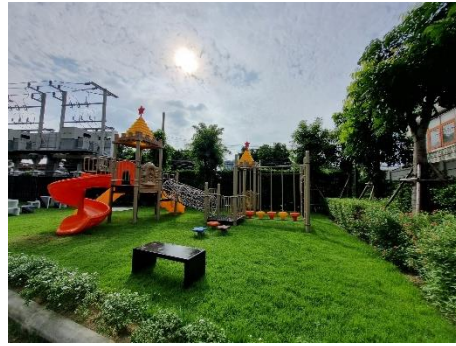
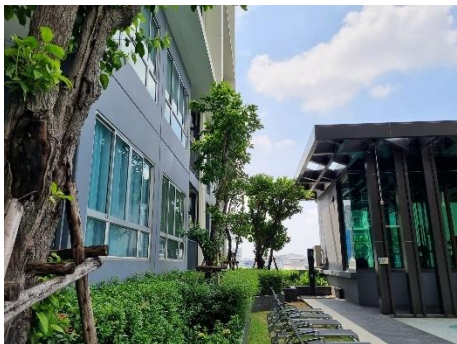
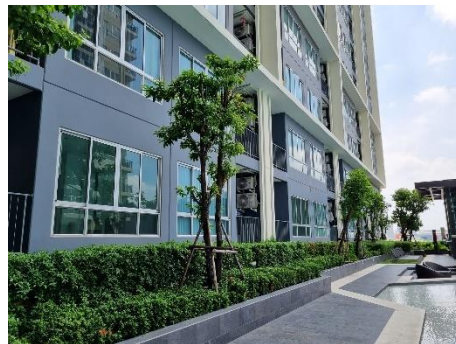
รูปที่ 2.1-1 พื้นที่สีเขียวภายในโครงการ

พื้นที่สีเขียวบริเวณชั้นล่าง

พื้นที่สีเขียวบริเวณชั้นดาดฟ้า

พื้นที่สีเขียวบริเวณสระว่ายน้ำ

4) จัดให้มีพื้นที่สีเขียวภายในโครงการให้มากที่สุด ขนาดพื้นที่รวม 4,042.75 ตร.ม. โดยต้นไม้ยืนต้นที่เลือกใช้ ได้แก่ แคนา น้ำเต้าญี่ปุ่น จิก น้ำ พืชพันธุ์ ประตู่ เสลา มะฮอกกานี หูกระจง เสม็ดแดง ปีน และมะขาม ซึ่งสามารถดูดซับก๊าซคาร์บอนมอนอกไซด์ที่เกิดจากโครงการได้หมด	โครงการดำเนินการจัดให้มีพื้นที่สีเขียวภายในโครงการตามที่ได้กำหนดไว้ และจัดเจ้าหน้าที่คอยดูแลบำรุงรักษาอย่างสม่ำเสมอ		รูปที่ 2.1-1 รูปที่ 2.1-2

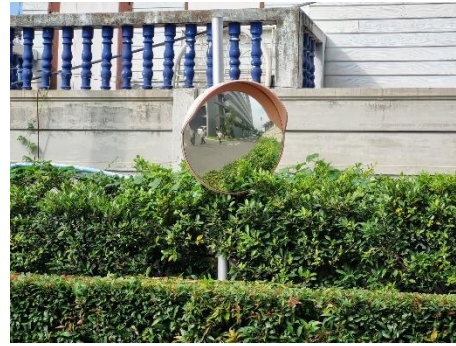
กระจกนูน

มาตรการป้องกันและแก้ไขผลกระทบสิ่งแวดล้อม	ผลการปฏิบัติตามมาตรการ	ปัญหา /การแก้ไข	เอกสารอ้างอิง
6) ติดตั้งกระจกโค้งจราจร บริเวณทางโค้งและทางแยก เช่น บริเวณทางโค้งมูมาคาร หรือทางขึ้น-ลงชั้นจอดรถเป็นต้น เพื่อให้ผู้ขับขี่มองเห็นรถที่วิ่งสวนทางได้ง่ายขึ้น	โครงการดำเนินการโดยติดตั้งกระจกโค้งจราจรไว้บริเวณทางโค้งมูมาคาร เพื่อให้ผู้ขับขี่มองเห็นรถที่วิ่งสวนทางได้ง่ายขึ้น		รูปที่ 2.1-4

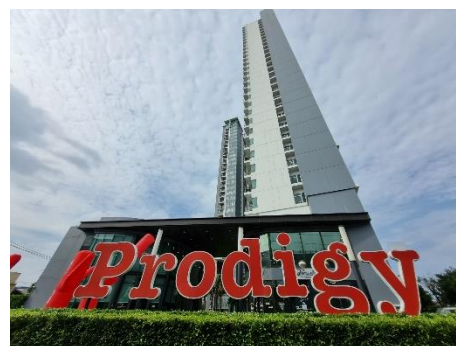
ป้ายชื่อหน้าโครงการ

5) ติดตั้งป้ายชื่อโครงการ ลูกศรแสดงทิศทาง บริเวณทางเข้า-ออกโครงการที่สามารถมองเห็นได้อย่างชัดเจน และอยู่ในระยะทางพอสมควรที่จะชะลอรถได้ทัน เพื่อเข้าสู่โครงการได้อย่างปลอดภัย และลดการเดินรถที่ใช้ ความเร็วไม่เหมาะสม อันเป็นสาเหตุของปัญหาจราจรและอุบัติเหตุบริเวณทางเข้า-ออกโครงการได้	โครงการดำเนินการโดยติดตั้งป้ายชื่อโครงการโดยใช้ตัวอักษรขนาดใหญ่ไว้บริเวณทางเข้าโครงการเพื่อให้ผู้พักอาศัยมองเห็นได้ในระยะไกล และมีเวลาเตรียมตัวชะลอรถสำหรับการเลี้ยวเข้าโครงการอย่างปลอดภัย		รูปที่ 2.1-4

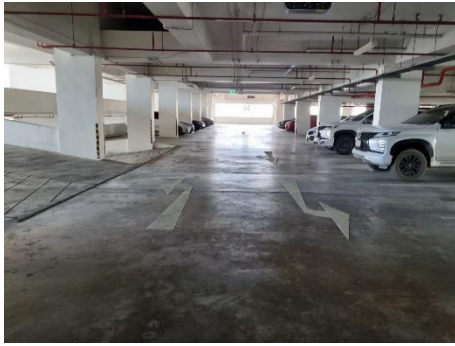
พื้นที่จอดรถของโครงการ

9) จัดให้มีที่จอดรถจำนวน 509 คัน ตามเกณฑ์ขั้นต่ำที่กำหนด (509 คัน)	โครงการดำเนินการโดยจัดให้มีที่จอดรถตามที่กำหนดในคร่าวก่อสร้างอาคารโครงการ		รูปที่ 2.1-4

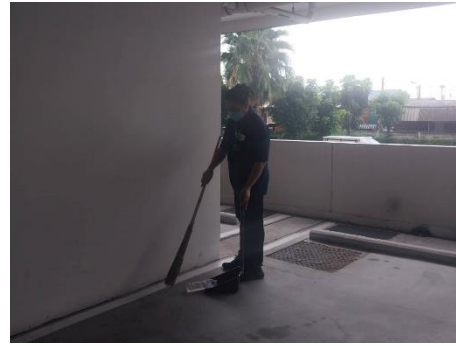
เจ้าหน้าที่ทำความสะอาดบริเวณพื้นที่จอดรถ

มาตรการป้องกันและแก้ไขผลกระทบสิ่งแวดล้อม	ผลการปฏิบัติตามมาตรการ	ปัญหา /การแก้ไข	เอกสารอ้างอิง
1.2) หมั่นดูแลรักษาความสะอาดบริเวณถนนโดยฉีดล้างถนนเป็นครั้งคราวเพื่อป้องกันการฟุ้งกระจายของฝุ่นอันเนื่องจากถนน	โครงการได้ดำเนินการจัดให้มีพนักงานทำความสะอาดหมั่นดูแลรักษาความสะอาดบริเวณถนนโดยฉีดล้างถนนเป็นครั้งคราวเพื่อป้องกันการฟุ้งกระจายของฝุ่นจากถนน		รูปที่ 2.1-5

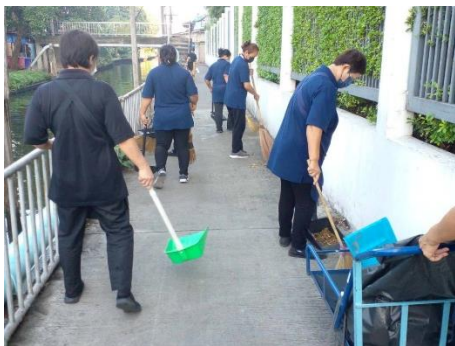
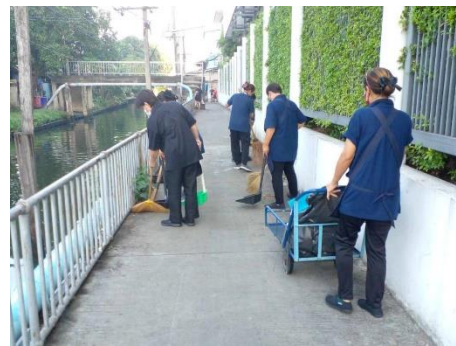
เจ้าหน้าที่ดูแลรักษาความสะอาดพื้นที่สีเขียวตลอดแนวคลองพระยาราชมนตรี

9) ดูแลรักษาความสะอาดพื้นที่สีเขียวตลอดแนวคลองพระยาราชนนตรีให้อยู่ในสภาพสวยงามอยู่เสมอ	โครงการดำเนินการโดยจัดให้มีเจ้าหน้าที่ดูแลรักษาความสะอาดพื้นที่สีเขียวตลอดแนวคลองพระยาราชนนตรีให้อยู่ในสภาพสวยงามอยู่เสมอ		รูปที่ 2.1-5

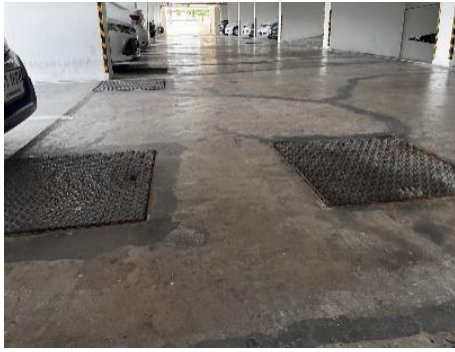
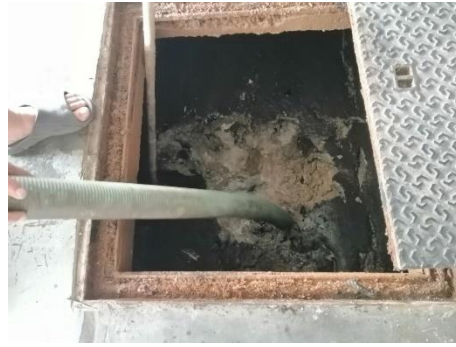
ระบบบำบัดน้ำเสีย

มาตรการป้องกันและแก้ไขผลกระทบสิ่งแวดล้อม	ผลการปฏิบัติตามมาตรการ	ปัญหา /การแก้ไข	เอกสารอ้างอิง
<p><b>1.4 คุณภาพน้ำ</b></p> <p>1) จัดให้มีระบบบำบัดแบบตะกอนเร่ง (Activated Sludge: A/S) เป็นถังคอนกรีตเสริมเหล็กฝังใต้ดิน ซึ่งได้ถูกออกแบบให้รองรับน้ำเสียได้ 700 ลบ.ม./วัน โดยระบบบำบัดน้ำเสียจะมีประสิทธิภาพร้อยละ 92 สามารถ บำบัดน้ำเสียให้ได้คุณภาพตามมาตรฐานน้ำทิ้งจากอาคารประเภท ก ซึ่งกำหนดให้มีค่า BOD ไม่เกิน 20 มก./ล</p>	<p>โครงการได้ติดตั้งระบบบำบัดน้ำเสียแบบ ตะกอนเร่ง (Activated Sludge : A/S ) รองรับน้ำเสียได้ 700 ลบ.ม./วัน สามารถบำบัดน้ำเสียให้ได้ตามมาตรฐานน้ำทิ้งจากอาคารประเภท ก. (ประกาศกระทรวงทรัพยากรและสิ่งแวดล้อม เรื่อง กำหนดมาตรฐานควบคุมการระบายน้ำจากอาคารบางประเภทบางขนาด พ.ศ. 2548, ประเภท ก. อาคารชุดที่มีจำนวนห้องสำหรับใช้เป็นที่อยู่อาศัยรวมกันทุกชั้นของอาคารหรือกลุ่มอาคารตั้งแต่ 500 ห้องนอนขึ้นไป)</p>		<p>รูปที่ 2.1-6 ภาคผนวก 2.1 ภาคผนวก 2.4</p>
<p>2) ไขมันส่วนเกินที่ตกได้จากถังดักไขมัน ให้ตกออกไปตากแห้งก่อนที่จะส่งต่อไปทิ้งรวมกับขยะมูลฝอยอื่นๆ เพื่อให้หน่วยงานที่เกี่ยวข้องนำไปกำจัดต่อไป</p>	<p>โครงการดำเนินการโดยจัดเจ้าหน้าที่คอยตรวจสอบการสะสมไขมันในถังดักไขมัน หากพบว่ามีปริมาณการสะสมหนาแน่นจะต้องทำการกำจัดออกไป เพื่อไม่ให้ส่งผลกระทบต่อประสิทธิภาพการทำงานของระบบบำบัดน้ำเสีย</p>		<p>รูปที่ 2.1-6 ภาคผนวก 2.2</p>

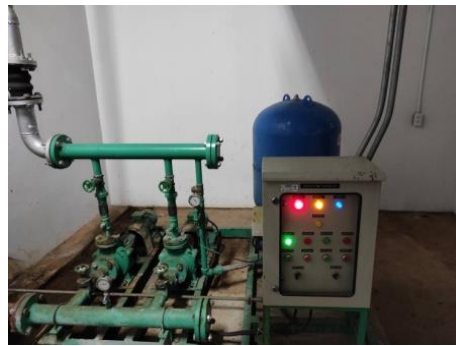
ระบบนำน้ำกลับมาใช้ใหม่ (รดน้ำต้นไม้)

5) น้ำทิ้งที่ผ่านการบำบัดแล้วส่วนหนึ่งนำไปใช้รดน้ำต้นไม้ในพื้นที่สีเขียวภายนอกอาคารเพื่อลดปริมาณและค่าใช้จ่ายแทนการนำน้ำประปา โดยวางท่อน้ำรีไซเคิล รอบพื้นที่สีเขียวภายนอกอาคาร และให้น้ำต้นไม้โดยวิธีซึมลงดิน	โครงการดำเนินการโดยติดตั้งระบบนำน้ำกลับมาใช้ใหม่ โดยใช้ปั๊ม REP-1,2 ซึ่งติดตั้งอยู่ในบ่อ Effluent Tank ของระบบบำบัดน้ำเสีย สูบน้ำจากบ่อมาเก็บยัง Reuse Tank อยู่บริเวณชั้นใต้ดิน หลังจากนั้นใช้ปั๊ม REP 3,4 สูบน้ำจากถัง Reuse Tank เข้าสู่ถังกรองทราย โดยที่น้ำที่ผ่านขั้นตอนการกรองทรายแล้วจะถูกนำไปเก็บไว้ใน Recycle Tank เพื่อนำไปใช้ประโยชน์ต่อไป		รูปที่ 2.1-6

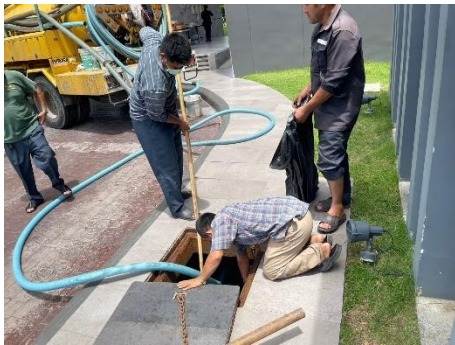
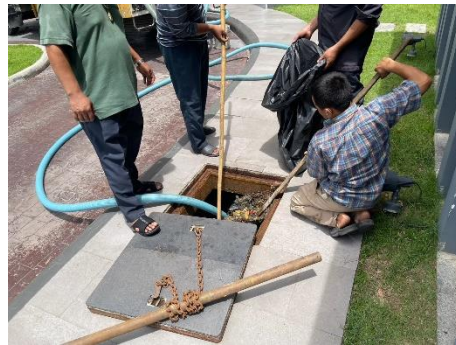
รูปที่ 2.1-6 ระบบบำบัดน้ำเสียโครงการ

การสูบลากตะกอน/ไขมันส่วนเกินระบบบำบัดน้ำเสีย

มาตรการป้องกันและแก้ไขผลกระทบสิ่งแวดล้อม	ผลการปฏิบัติตามมาตรการ	ปัญหา /การแก้ไข	เอกสารอ้างอิง
2) ไขมันส่วนเกินที่ตกได้จากถังดักไขมัน ให้ตกออกไปตากแห้งก่อนที่จะใส่ลงต่อไปทั้งรวมกับขยะมูลฝอยอื่นๆ เพื่อให้หน่วยงานที่เกี่ยวข้องนำไปกำจัดต่อไป	โครงการดำเนินการโดยจัดเจ้าหน้าที่คอยตรวจสอบการสะสมไขมันในถังดักไขมัน หากพบว่ามีปริมาณการสะสมหนาแน่นจะต้องทำการกำจัดออกไป เพื่อไม่ให้ส่งผลกระทบต่อประสิทธิภาพการทำงานของระบบบำบัดน้ำเสีย		รูปที่ 2.1-6 ภาคผนวก 2.2

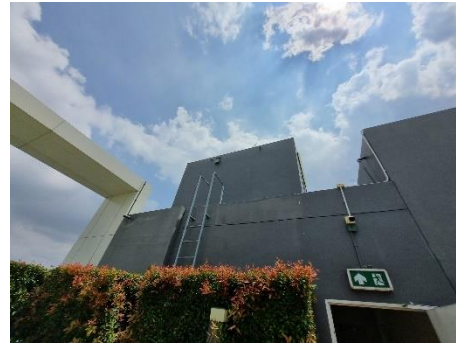
ถังเก็บน้ำสำรองคาดฟ้า

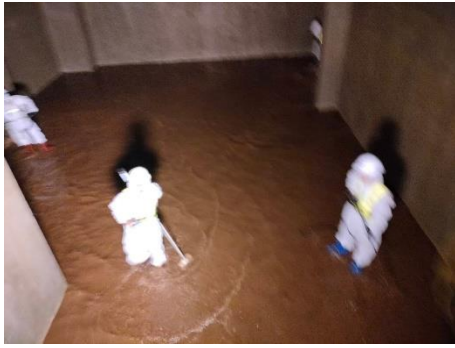
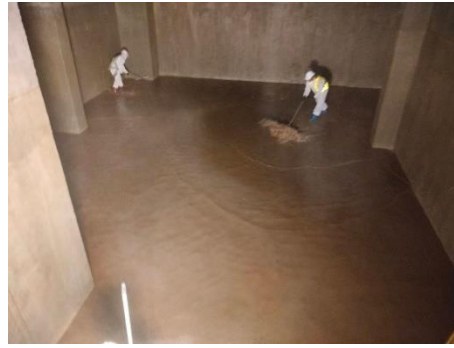
เจ้าหน้าที่ล้างทำความสะอาดถึงเก็บน้ำสำรอง

มาตรการป้องกันและแก้ไขผลกระทบสิ่งแวดล้อม	ผลการปฏิบัติตามมาตรการ	ปัญหา /การแก้ไข	เอกสารอ้างอิง
3) ล้างถังสำรองน้ำใช้ของโครงการ ทุก 6 เดือน ตลอดระยะเวลาเปิดดำเนินการ	โครงการจัดให้มีการดำเนินการล้างถังสำรองน้ำใช้ของโครงการ ทุก 6 เดือน ตลอดระยะเวลาเปิดดำเนินการตามที่กำหนด		รูปที่ 2.1-7

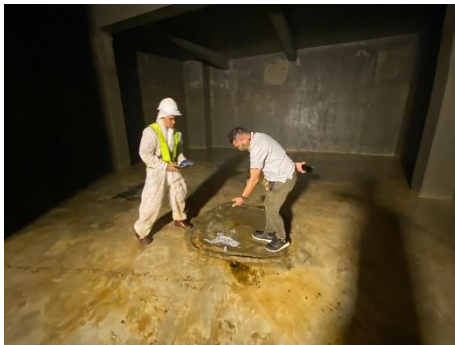
เจ้าหน้าที่ตรวจสอบเช็คสภาพถึงเก็บน้ำสำรอง

2) จัดให้มีเจ้าหน้าที่คอยดูแลรักษาระบบเส้นท่อประปาให้อยู่ในสภาพดี หากพบว่าชำรุดให้ดำเนินการซ่อมแซมทันที	โครงการดำเนินการจัดให้มีเจ้าหน้าที่คอยดูแลรักษาระบบเส้นท่อประปาให้อยู่ในสภาพดี หากพบว่าชำรุดทางเจ้าหน้าที่จะดำเนินการซ่อมแซมทันที		รูปที่ 2.1-7 ภาคผนวก 2.7

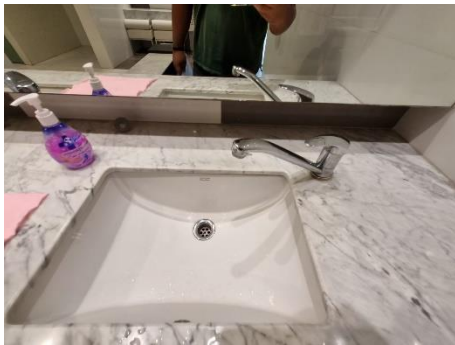
รูปที่ 2.1-7 ระบบน้ำใช้โครงการ (ต่อ)

สุขภัณฑ์มีประสิทธิภาพประหยัดน้ำ

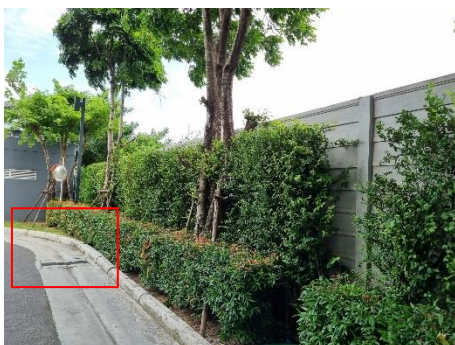
รูปที่ 2.1-8 ระบบระบายน้ำโครงการ

รองรับระบายน้ำและท่อระบายน้ำ

มาตรการป้องกันและแก้ไขผลกระทบสิ่งแวดล้อม	ผลการปฏิบัติตามมาตรการ	ปัญหา /การแก้ไข	เอกสารอ้างอิง
<p><b>3.3 การระบายน้ำ</b></p> <p>โครงการออกแบบให้มีที่ระบายน้ำฝรอบบริเวณอาคารขนาดเส้นผ่านศูนย์กลาง 0.8 ม. ความลาดชัน 1:200 ความลึกของน้ำในท่อ 0.25 ม. โดยมีอัตราการระบายน้ำ 10.30 ลบ.ม. นาที ซึ่งน้อยกว่าอัตราการไหลนองก่อนพัฒนาโครงการหรือ 10.73 ลบ.ม./นาที</p> <p>หมั่นตรวจสอบดูแลบ่อบักของระบบระบายน้ำเป็นประจำทุกเดือน เพื่อป้องกันมิให้มีการสะสมของตะกอนดินในท่อระบายน้ำและบ่อบักที่เป็นสาเหตุให้เกิดการอุดตัน ซึ่งเป็นอุปสรรคในการระบายน้ำ</p> <p>เนื่องจากเหตุการณ์น้ำท่วม ปีพ.ศ. 2554 โครงการจึงได้วางแผนป้องกันน้ำท่วมจากภายนอกไว้ดังนี้</p> <ul style="list-style-type: none"> <li>- ออกแบบให้ระดับถนนภายในโครงการสูงกว่าถนนภายนอกโครงการประมาณ +0.40 ม.</li> <li>- จัดให้ระดับพื้นอาคารชั้น 1 บริเวณส่วนห้องชุดพักอาศัยเพื่อการพาณิชย์ (ร้านค้า) สูงระหว่าง +0.55 ถึง + 0.60 ม.จากระดับพื้นถนนภายนอกโครงการ</li> <li>- จัดให้ระดับพื้นอาคารชั้น 1 บริเวณส่วนโถงต้อนรับ และที่จอดรถ สูงระหว่าง +0.80 ถึง + 0.95 ม.จากระดับพื้นถนนภายนอก</li> </ul>	<p>โครงการจัดให้มีที่ระบายน้ำฝรอบบริเวณอาคาร และมีการควบคุมอัตราการไหลนองของน้ำโดยบ่อบังคับน้ำเพื่อให้มีอัตราการระบายน้ำออกนอกโครงการในอัตราที่น้อยกว่าก่อนพัฒนาโครงการ</p> <p>โครงการจัดให้มีเจ้าหน้าที่ฝ่ายอาคารหมั่นตรวจสอบดูแลบ่อบักของระบบระบายน้ำเป็นประจำทุกเดือน เพื่อป้องกันมิให้มีการสะสมของตะกอนดินในท่อระบายน้ำและบ่อบักที่เป็นสาเหตุให้เกิดการอุดตัน ซึ่งเป็นอุปสรรคในการระบายน้ำ</p> <ul style="list-style-type: none"> <li>- โครงการได้มีการออกแบบและก่อสร้างโครงการโดยยกระดับถนนภายในโครงการให้สูงกว่าถนนภายนอก</li> <li>- โครงการได้มีการออกแบบและก่อสร้างโครงการโดยยกระดับถนนภายในโครงการให้สูงกว่าถนนภายนอก</li> <li>- โครงการได้มีการติดตามข่าวสารที่เกี่ยวข้องกับเหตุน้ำท่วมในบริเวณใกล้เคียงพื้นที่โครงการอย่างสม่ำเสมอ เพื่อให้สามารถจัดเตรียมกระสอบทรายสำหรับป้องกันน้ำท่วมจากภายนอกได้อย่างทันทั่วทั้งที่</li> </ul>		รูปที่ 2.1-8

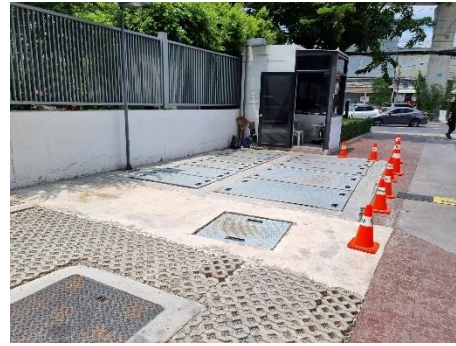
บ่อท่อน้ำก่อนระบายออก

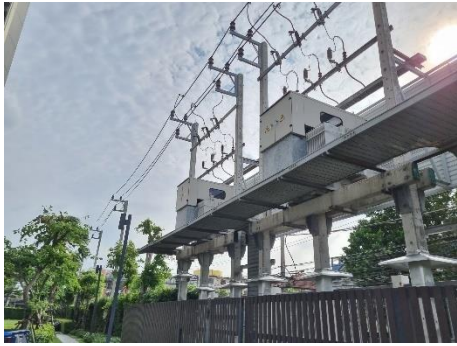
หม้อแปลงไฟฟ้าโครงการ

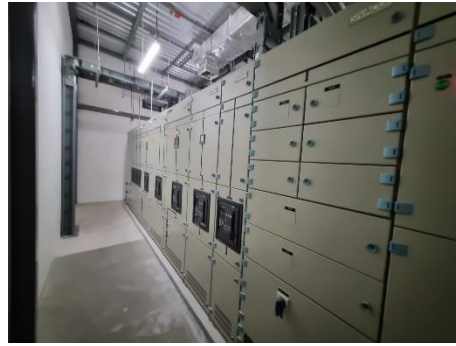
ตู้ MDB

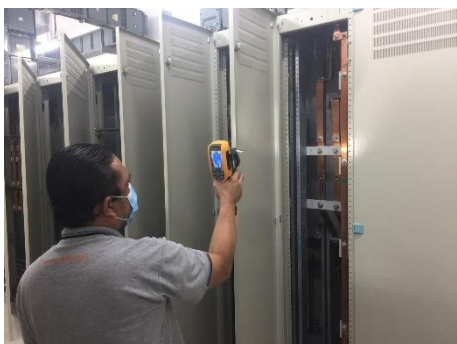
เจ้าหน้าที่ตรวจเช็คบำรุงรักษางาน PM ระบบไฟฟ้า

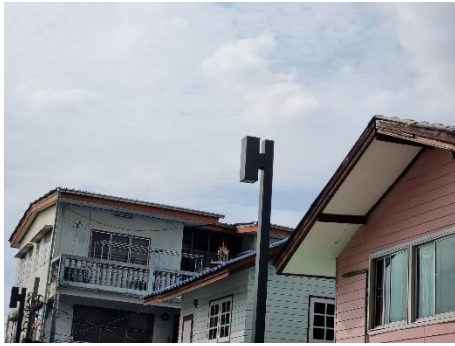
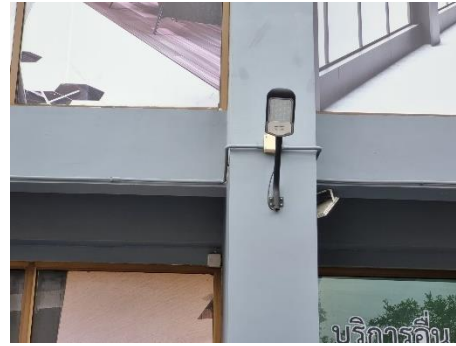
รูปที่ 2.1-10 ระบบไฟฟ้าโครงการ (ต่อ)

ไฟส่องสว่างภายในโครงการ

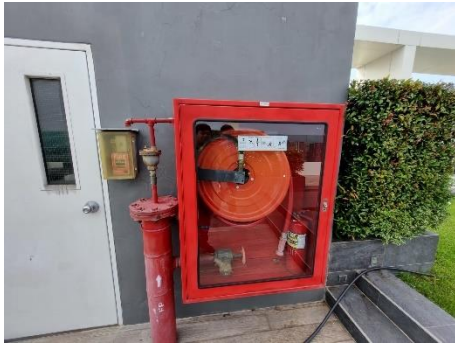
ตู้ FHC และป้ายแสดงวิธีการใช้อุปกรณ์

มาตรการป้องกันและแก้ไขผลกระทบสิ่งแวดล้อม	ผลการปฏิบัติตามมาตรการ	ปัญหา /การแก้ไข	เอกสารอ้างอิง
<p>- ท่อยื่นที่ติดตั้งภายในอาคารเป็นท่อ ยื่นประเภทที่ 3 ตามมาตรฐาน NFPA 14 ประกอบ อยู่ในตู้เก็บสายฉีดน้ำดับเพลิง (Fire Hose Cabinet) ซึ่งภายในตู้เก็บสายฉีดน้ำดับเพลิงประกอบด้วย</p> <ol style="list-style-type: none"> <li>1) ชุดสายฉีดน้ำดับเพลิง ขนาด 1 นิ้ว ยาว 100 ฟุต</li> <li>2) ชุดสายฉีดน้ำดับเพลิง ขนาด 2.5 นิ้ว ยาว 100 ฟุต</li> <li>3) ถังดับเพลิงแบบมือถือ (Portable Fire Extinguisher) แบบผงเคมีแห้ง ขนาด 10 ปอนด์ จำนวน 1 ถัง/ตู้</li> <li>4) ขวานดับเพลิง (Fire Axe) ความยาว 36 นิ้ว</li> </ol> <p>- หัวรับน้ำดับเพลิง ซึ่งติดตั้งบริเวณ ด้านหน้าโครงการ โดยมีหัวรับน้ำ 2 หัว ซึ่งต่อเข้า ระบบจ่ายน้ำดับเพลิงในอาคาร 1 หัว และต่อเข้าถัง เก็บน้ำใต้ดินอีก 1 หัว ลักษณะของ หัวรับน้ำ ดับเพลิงทั้ง 2 หัวเป็นชนิดข้อต่อสวมเร็วมีฝาครอบ และโซ่ เป็นหัวรับน้ำ 2 ทาง ขนาด 65 มม. ทั้ง 2 ทาง สำหรับเชื่อมต่อกับระบบท่อน้ำขนาด 150 มม.</p>	<p>- โครงการดำเนินการโดยติดตั้งท่อยื่นตามมาตรฐาน ประกอบด้วยตู้เก็บสายฉีดน้ำดับเพลิงที่มีอุปกรณ์ ประกอบตู้ตามที่กำหนด</p> <p>- โครงการดำเนินการโดยติดตั้งหัวรับน้ำดับเพลิงที่ได้ มาตรฐานเป็นไปตามที่กำหนด</p>		รูปที่ 2.1-12

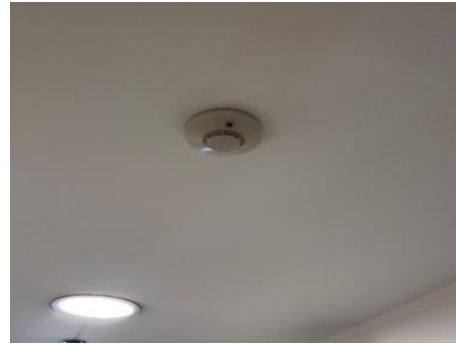
อุปกรณ์ตรวจจับควันไฟ

มาตรการป้องกันและแก้ไขผลกระทบสิ่งแวดล้อม	ผลการปฏิบัติตามมาตรการ	ปัญหา /การแก้ไข	เอกสารอ้างอิง
<p>- อุปกรณ์ส่งเสียงสัญญาณแจ้งเหตุเป็นสัญญาณแบบกริ่ง (Alarm Bel) สำหรับแจ้งเหตุให้มีการอพยพ</p>			
<p><b>2) จัดให้มีระบบป้องกันอัคคีภัยดังนี้</b></p> <p>- จัดให้มีการสำรองน้ำเพื่อใช้ดับเพลิงในถังเก็บน้ำใต้ดิน 320.11 ลบ.ม. เมื่อประเมินอัตราการจ่ายน้ำดับเพลิงที่ 30 ล./วินาที จะสามารถสำรองการจ่ายน้ำดับเพลิงได้นาน ไม่น้อยกว่า 30 นาที</p> <p>- ระบบจ่ายน้ำดับเพลิงด้วยเครื่องสูบน้ำแบบเครื่องยนต์ที่มีอัตราการจ่ายน้ำสูงสุด 1,500 GPM (แกลลอนต่อนาที) แรงดันสูงสุด 280 PS1 (ปอนด์ต่อตารางนิ้ว) ซึ่งระบบท่อจ่ายน้ำดับเพลิงจะแยกเป็นอิสระจากท่อจ่ายน้ำดีของอาคาร โดยมีขนาดท่อ 200 มม. จ่ายน้ำให้กับตู้เก็บสายฉีดน้ำดับเพลิง (Fire Hose Cabinet) บริเวณชั้น 1 และแยกออกเป็นท่อขนาด 2 นิ้ว จำนวน 3 ชุด โดยชุดที่ 1 และชุดที่ 2 จ่ายน้ำไปยังตู้เก็บสายฉีดน้ำดับเพลิงบริเวณบันไดหนีไฟและหัวกระจายน้ำอัตโนมัติ (Sprinkler) ของแต่ละชั้น สำหรับชุดที่ 3 จ่ายน้ำไปยังตู้เก็บสายฉีดน้ำดับเพลิงที่ตั้งอยู่บริเวณโถงลิฟต์ของแต่ละชั้น</p>	<p>- โครงการดำเนินการติดตั้งถังสำรองน้ำดับเพลิงในถังเก็บน้ำใต้ดิน ปริมาตร 320.11 ลบ.ม สามารถสำรองการจ่ายน้ำดับเพลิงได้นาน ไม่น้อยกว่า 30 นาที</p> <p>- โครงการดำเนินการโดยติดตั้งเครื่องสูบน้ำดับเพลิงแบบเครื่องยนต์ที่มีอัตราการจ่ายน้ำสูงสุด 1500 GPM ซึ่งมีขนาดท่อจ่ายน้ำ 200 มม. ให้กับตู้เก็บสายฉีดน้ำดับเพลิงบริเวณชั้น 1 และแยกออกเป็นขนาดท่อ 2 นิ้ว จำนวน 3 ชุด โดยที่ชุดที่ 1 และชุดที่ 2 จ่ายน้ำไปยังตู้เก็บสายฉีดน้ำดับเพลิงและ หัวกระจายอากาศแต่ละชั้น สำหรับชุดที่ 3 จ่ายน้ำไปยังตู้เก็บสายฉีดน้ำดับเพลิงที่อยู่บริเวณโถงลิฟต์แต่ละชั้น</p>		<p>รูปที่ 2.1-12</p> <p>รูปที่ 2.1-12</p>

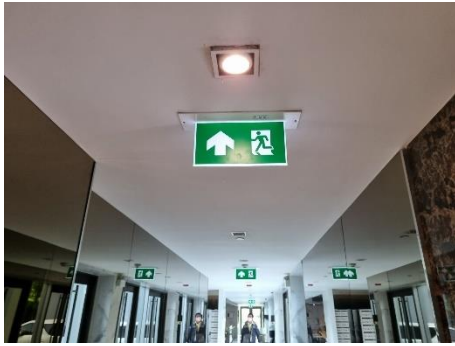
ป้ายบอกทางหนีไฟ

มาตรการป้องกันและแก้ไขผลกระทบสิ่งแวดล้อม	ผลการปฏิบัติตามมาตรการ	ปัญหา /การแก้ไข	เอกสารอ้างอิง
<p><b>3) บันไดหนีไฟ</b></p> <p>- จัดให้มีบันไดหนีไฟ 5 แห่ง ทำด้วยคอนกรีตเสริมเหล็กโดยมีความกว้างของขั้นบันไดตามที่กฎหมายกำหนด</p> <p>- บันไดหนีไฟ สามารถลำเลียงคนออกสู่ภายนอกอาคารได้ภายในเวลาประมาณ 20 นาที</p> <p>- บันไดหนีไฟมีผนังกันไฟโดยรอบ และมีการติดตั้งไฟฟ้าส่องสว่างฉุกเฉินบริเวณผนังชานพักบันได</p> <p>- ติดตั้งป้ายบอกทางหนีไฟ ซึ่งจะแสดงให้เห็นได้ชัดเจน ป้ายบอกทางหนีไฟจะใช้คำว่า “Exit ทางออก” และ “Fire Exit ทางหนีไฟ” ตัวอักษรสูงไม่น้อยกว่า 10 เซนติเมตร และมีไฟฟ้าส่องสว่างให้เห็นเด่นชัด ตลอดเวลาทั้งภาวะปกติและภาวะฉุกเฉิน ซึ่งจะติดตั้งไว้ที่บริเวณทางเข้า-ออก บันไดหนีไฟ โถงลิฟต์ และทางเดิน</p>	<p>โครงการดำเนินการจัดให้มีบันไดหนีไฟทำด้วยคอนกรีตเสริมเหล็กโดยมีความกว้างของขั้นบันไดตามที่กฎหมายกำหนด</p> <p>โครงการดำเนินการติดตั้งป้ายบอกทางหนีไฟ ซึ่งจะแสดงให้เห็นได้ชัดเจน ป้ายบอกทางหนีไฟจะใช้คำว่า “Exit ทางออก” และ “Fire Exit ทางหนีไฟ” ตามที่กำหนด</p>		<p>รูปที่ 2.1-12</p> <p>รูปที่ 2.1-12</p>

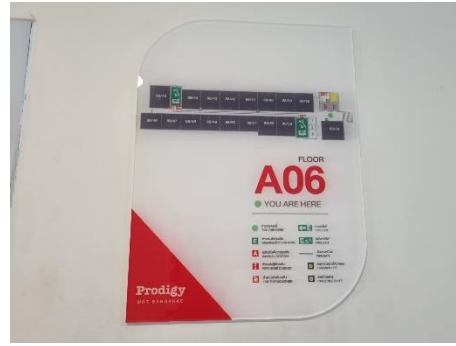
แผนผังบอกเส้นทางหนีไฟและอุปกรณ์ดับเพลิง

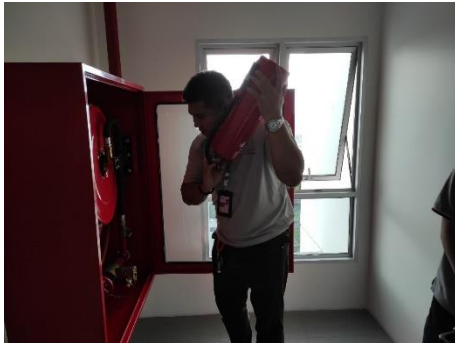
เจ้าหน้าที่ตรวจเช็คถังเคมีดับเพลิง

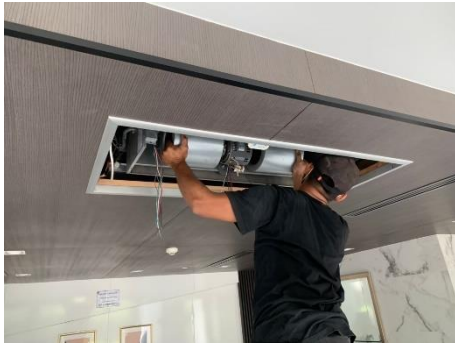
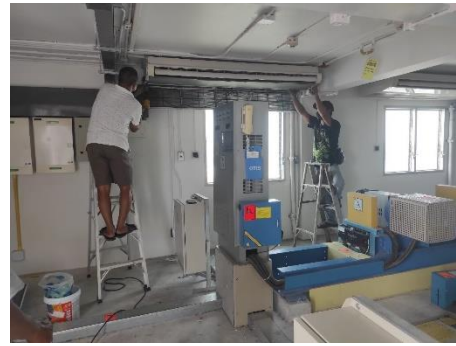
รูปที่ 2.1-15 ระบบปรับอากาศภายในโครงการ (ต่อ)

เจ้าหน้าที่บำรุงรักษาระบบปรับอากาศประจำปี

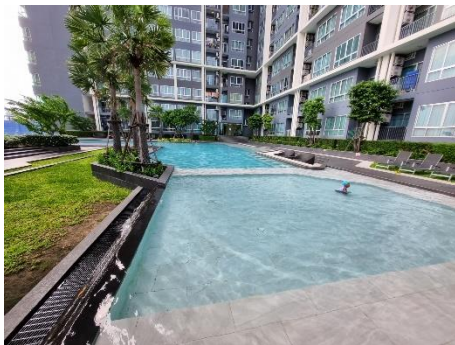
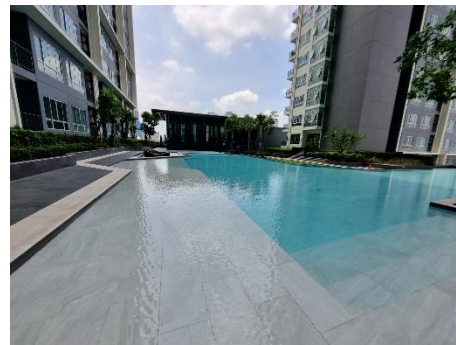
โครงสร้างสระว่ายน้ำ

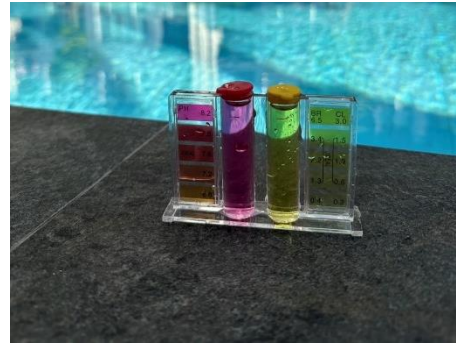
ตรวจวัดค่า pH และ Cl ประจำวัน
