บทที่ 3

ผลการติดตามตรวจสอบผลกระทบสิ่งแวดล้อม

โครงการ อาคารสำนักงาน พาณิชยกรรม และสถานศึกษา Vanit Place Aree ของบริษัท แหลมทองเอ็นเตอร์ไพรส์ จำกัด ตั้งอยู่ที่ ถนนพหลโยธิน แขวงสามเสนใน เขตพญาไท กรุงเทพมหานคร ได้ว่าจ้างบริษัท เอ็นไวร์โพร จำกัด ซึ่งขึ้นทะเบียนห้องปฏิบัติการวิเคราะห์เอกชนกับกรมโรงงานอุตสาหกรรมเลขทะเบียน ว-156 ดังแสดงในภาคผนวก ง ได้ดำเนินการติดตามตรวจสอบผลการปฏิบัติตามมาตรการป้องกันและแก้ไขผลกระทบสิ่งแวดล้อม และมาตรการติดตามตรวจสอบผลกระทบสิ่งแวดล้อมในช่วงเปิดดำเนินการ ได้แก่ การตรวจวัดคุณภาพน้ำใช้, การตรวจวัดคุณภาพน้ำหล่อเลี้ยงเย็น และการตรวจวัดคุณภาพน้ำทิ้ง โดยได้ทำการรวบรวมข้อมูลผลการติดตามตรวจสอบผลกระทบสิ่งแวดล้อม ฉบับประจำเดือนกรกฎาคม - ธันวาคม พ.ศ. 2566 (ช่วงเปิดดำเนินการ) เพื่อนำเสนอต่อหน่วยงานที่เกี่ยวข้อง ซึ่งสามารถพิจารณารายละเอียด ดังแสดงในตารางที่ 3-1 และตารางที่ 3-2 ดังนี้

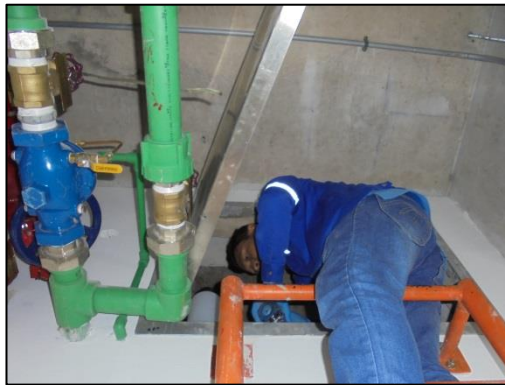
รูปที่ 3.1-2 จุดตรวจวัดคุณภาพน้ำใช้ บริเวณถังเก็บน้ำใต้ดิน (น้ำดับเพลิง) Tank 3
ประจำเดือนกรกฎาคม - ธันวาคม พ.ศ. 2566

ผลการตรวจวัดคุณภาพน้ำใช้ พบว่า กลิ่น (Odor) ไม่เป็นที่น่ารังเกียจ, สี (Apparent color) มีค่าเท่ากับ 5 Pt-Co, ความขุ่น (Turbidity) มีค่าเท่ากับ 0.83 NTU และโคลิฟอร์มแบคทีเรียทั้งหมด (Total Coliform Bacteria) ตรวจไม่พบ เมื่อนำไปเปรียบเทียบกับประกาศการประปานครหลวง เรื่อง เกณฑ์กำหนดคุณภาพน้ำประปาของการประปานครหลวง พ.ศ. 2565 กำหนดให้ กลิ่น ต้องไม่เป็นที่น่ารังเกียจ, สี มีค่าไม่เกิน 15 Pt-Co, ความขุ่น มีค่าไม่เกิน 1.0 NTU และโคลิฟอร์มแบคทีเรียทั้งหมด ต้องตรวจไม่พบ จะเห็นว่า ผลการตรวจวิเคราะห์มีค่าอยู่ในเกณฑ์มาตรฐานกำหนด

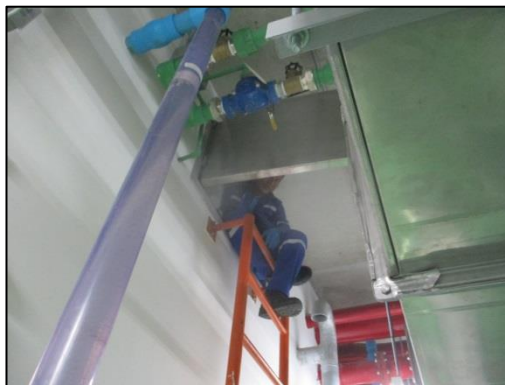
รูปที่ 3.1-3 จุดตรวจวัดคุณภาพน้ำใช้ บริเวณถังเก็บน้ำใต้ดิน (น้ำ Recycle) Tank 4
ประจำเดือนกรกฎาคม - ธันวาคม พ.ศ. 2566

ผลการตรวจวัดคุณภาพน้ำใช้ พบว่า กลิ่น (Odor) ไม่เป็นที่น่ารังเกียจ, สี (Apparent color) มีค่าเท่ากับ 25 Pt-Co, ความขุ่น (Turbidity) มีค่าเท่ากับ 1.80 NTU และโคลิฟอร์มแบคทีเรียทั้งหมด (Total Coliform Bacteria) ตรวจไม่พบ เมื่อนำไปเปรียบเทียบกับประกาศการประปานครหลวง เรื่อง เกณฑ์กำหนดคุณภาพน้ำประปาของการประปานครหลวง พ.ศ. 2565 กำหนดให้ กลิ่น ต้องไม่เป็นที่น่ารังเกียจ, สี มีค่าไม่เกิน 15 Pt-Co, ความขุ่น มีค่าไม่เกิน 1.0 NTU และโคลิฟอร์มแบคทีเรียทั้งหมด ต้องตรวจไม่พบ จะเห็นว่า ผลการตรวจวิเคราะห์ค่าสี และความขุ่น มีค่าไม่อยู่ในเกณฑ์มาตรฐานกำหนด โดยน้ำในถังเป็นน้ำสำหรับใช้หมุนเวียนในระบบหล่อเลี้ยงของโครงการเท่านั้น ทั้งนี้ ทางโครงการอยู่ระหว่างการแก้ไขโดยจะทำการเพิ่มความถี่ในการล้างทำความสะอาดถัง เพื่อให้ผลการตรวจวิเคราะห์อยู่ในระดับมาตรฐานกำหนด และโครงการจะติดตามตรวจสอบคุณภาพน้ำในถังให้มีค่าอยู่ในเกณฑ์มาตรฐานกำหนดต่อไป

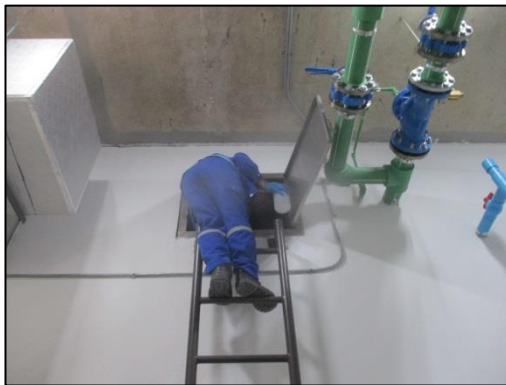
รูปที่ 3.1-5 จุดตรวจวัดคุณภาพน้ำใช้ บริเวณถังเก็บน้ำาดฟ้า อาคารA1
ประจำเดือนกรกฎาคม - ธันวาคม พ.ศ. 2566

ผลการตรวจวัดคุณภาพน้ำใช้ พบว่า กลิ่น (Odor) ไม่เป็นที่น่ารังเกียจ, สี (Apparent color) มีค่าน้อยกว่า 5 Pt-Co, ความขุ่น (Turbidity) มีค่าเท่ากับ 0.52 NTU และโคลิฟอร์มแบคทีเรียทั้งหมด (Total Coliform Bacteria) ตรวจไม่พบ เมื่อนำไปเปรียบเทียบกับประกาศการประปานครหลวง เรื่อง เกณฑ์กำหนดคุณภาพน้ำประปาของการประปานครหลวง พ.ศ. 2565 กำหนดให้ กลิ่น ต้องไม่เป็นที่น่ารังเกียจ, สี มีค่าไม่เกิน 15 Pt-Co, ความขุ่น มีค่าไม่เกิน 1.0 NTU และโคลิฟอร์มแบคทีเรียทั้งหมด ต้องตรวจไม่พบ จะเห็นว่า ผลการตรวจวิเคราะห์มีค่าอยู่ในเกณฑ์มาตรฐานกำหนด

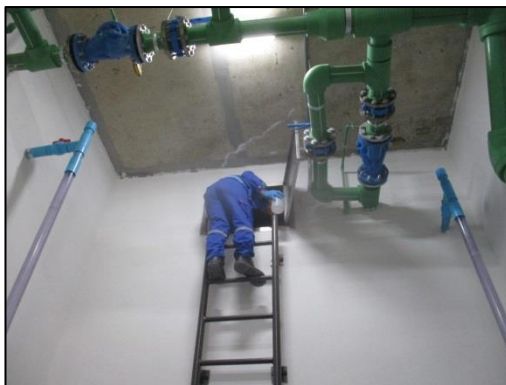
รูปที่ 3.1-6 จุดตรวจวัดคุณภาพน้ำใช้ บริเวณถังเก็บน้ำาดฟ้า อาคารA2
ประจำเดือนกรกฎาคม - ธันวาคม พ.ศ. 2566

ผลการตรวจวัดคุณภาพน้ำใช้ พบว่า กลิ่น (Odor) ไม่เป็นที่น่ารังเกียจ, สี (Apparent color) มีค่าน้อยกว่า 5 Pt-Co, ความขุ่น (Turbidity) มีค่าเท่ากับ 0.68 NTU และโคลิฟอร์มแบคทีเรียทั้งหมด (Total Coliform Bacteria) ตรวจไม่พบ เมื่อนำไปเปรียบเทียบกับประกาศการประปานครหลวง เรื่อง เกณฑ์กำหนดคุณภาพน้ำประปาของการประปานครหลวง พ.ศ. 2565 กำหนดให้ กลิ่น ต้องไม่เป็นที่น่ารังเกียจ, สี มีค่าไม่เกิน 15 Pt-Co, ความขุ่น มีค่าไม่เกิน 1.0 NTU และโคลิฟอร์มแบคทีเรียทั้งหมด ต้องตรวจไม่พบ จะเห็นว่า ผลการตรวจวิเคราะห์มีค่าอยู่ในเกณฑ์มาตรฐานกำหนด

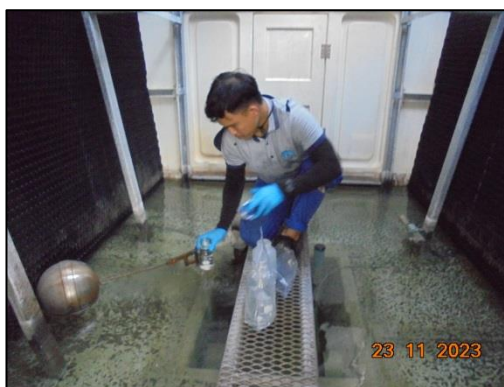
รูปที่ 3.2-1 จุดตรวจวัดคุณภาพน้ำหอผึ่งเย็น บริเวณจุดที่น้ำไหลเข้ามาเติมในระบบ
ประจำเดือนกรกฎาคม - ธันวาคม พ.ศ. 2566

ผลการตรวจวัดคุณภาพน้ำหอหล่อเย็น พบว่า ค่าความเป็นกรดเป็นด่าง (pH) มีค่าเท่ากับ 7.8, แบคทีเรียทั้งหมด (Total Coliform Bacteria) มีค่าเท่ากับ 49 MPN/100 mL และเชื้อลิจิโอเนลล่า (*Legionella* spp.) ตรวจไม่พบ ไม่สามารถนำมาเปรียบเทียบกับค่ามาตรฐานได้ เนื่องจากไม่มีการกำหนดค่ามาตรฐานในดัชนีดังกล่าว

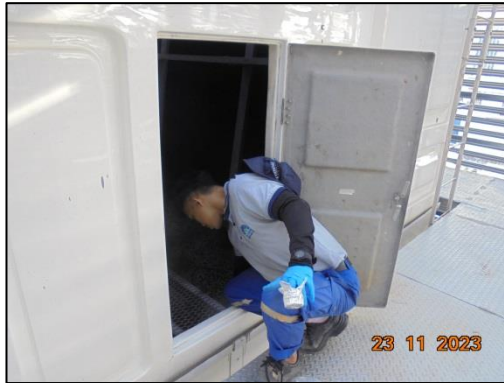
รูปที่ 3.2-2 จุดตรวจวัดคุณภาพน้ำห่อฝิ่งเย็น บริเวณในอ่างรองรับน้ำ
ประจำเดือนกรกฎาคม - ธันวาคม พ.ศ. 2566

ผลการตรวจวัดคุณภาพน้ำหอหล่อเย็น พบว่า ค่าความเป็นกรดเป็นด่าง (pH) มีค่าเท่ากับ 7.9, แบคทีเรียทั้งหมด (Total Coliform Bacteria) มีค่าเท่ากับ 79 MPN/100 mL และเชื้อลิจิโอเนลล่า (*Legionella* spp.) ตรวจไม่พบ ไม่สามารถนำมาเปรียบเทียบกับค่ามาตรฐานได้ เนื่องจากไม่มีการกำหนดค่ามาตรฐานในดัชนีดังกล่าว

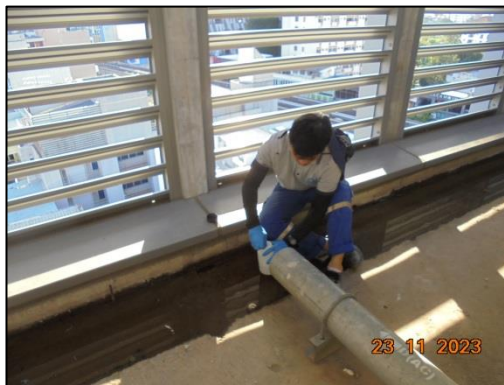
รูปที่ 3.2-3 จุดตรวจวัดคุณภาพน้ำห่อฝิ่งเย็น บริเวณท่อน้ำทิ้งจากห่อฝิ่งเย็น
ประจำเดือนกรกฎาคม - ธันวาคม พ.ศ. 2566

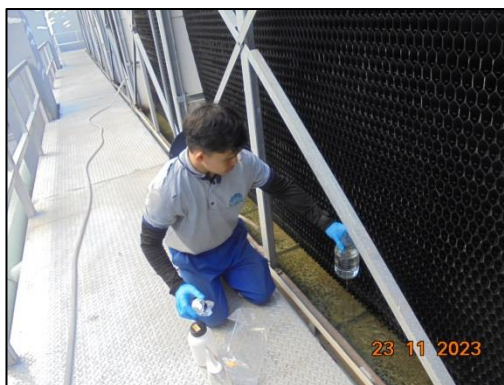
รูปที่ 3.2-4 จุดตรวจวัดคุณภาพน้ำห่อฝิ่งเย็น บริเวณห่อฝิ่งเย็น
ประจำเดือนกรกฎาคม - ธันวาคม พ.ศ. 2566

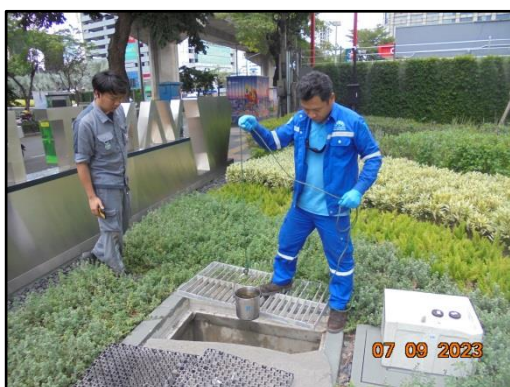
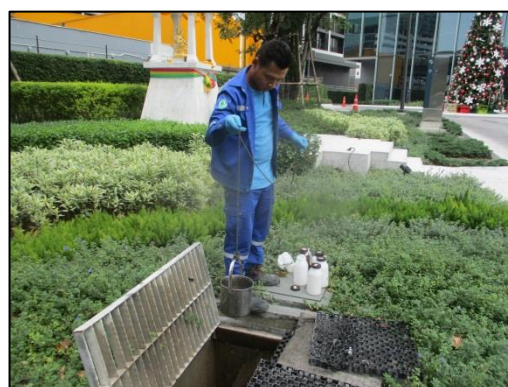
รูปที่ 3.3-1 จุดตรวจวัดคุณภาพน้ำทิ้ง บริเวณถังสูบน้ำทิ้ง
ประจำเดือนกรกฎาคม - ธันวาคม พ.ศ. 2566
