โครงการอาคารเช่ามาตรฐานรองอ้อมน้อย

การเคหะแห่งชาติ

ซอยเทศบาล 2 (พงษ์ศิริชัย 3) ตำบลอ้อมน้อย อำเภอกะทู้ม้าน จังหวัดสมุทรสาคร

## มาตรการติดตามตรวจสอบคุณภาพสิ่งแวดล้อม

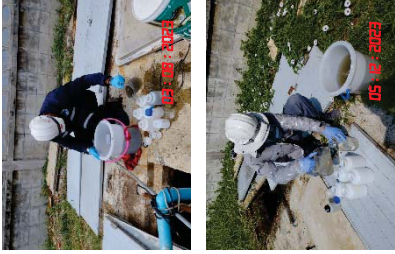
<p>บ่อบำบัดน้ำเสียก่อนเข้าสู่ระบบบำบัดขั้นที่ 2</p> <ul style="list-style-type: none"> <li>• เอกสารแนบ 2 รูปที่ 3</li> </ul>

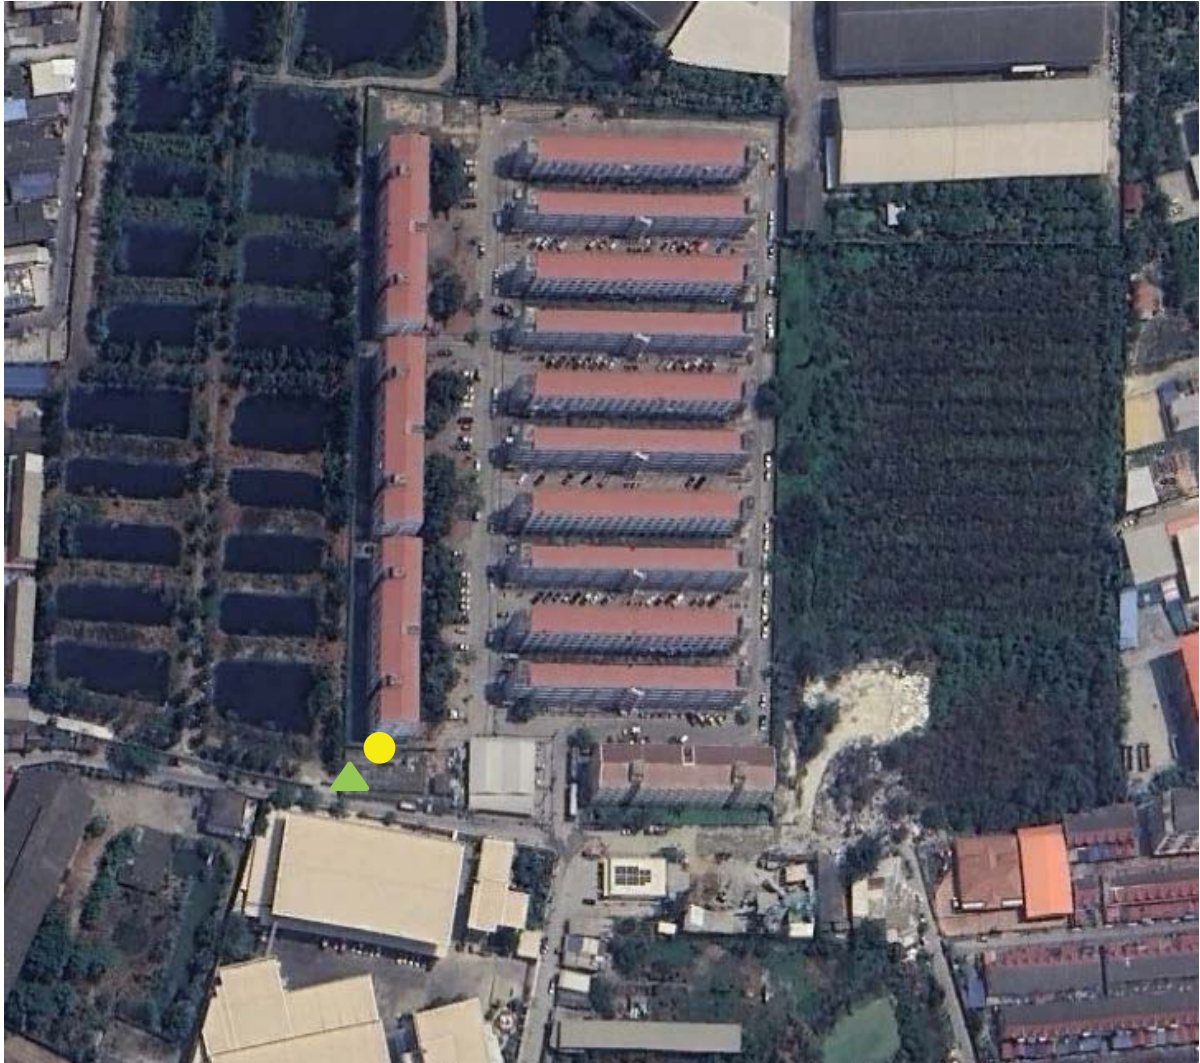
รูปที่ 3-1 ตำแหน่งตรวจวัดคุณภาพสิ่งแวดล้อม

- บ่อพักน้ำเสียก่อนเข้าสู่ระบบบำบัดขั้นที่ 2  
พิกัด: 47P 638800 E, 1516241 N.
- บ่อพักน้ำทิ้งที่ออกจากถังตกตะกอนก่อนระบายออกสู่ภายนอกโครงการ  
พิกัด: 47P 638792 E, 1516229 N.

จุดเก็บน้ำบริเวณบ่อพักน้ำเสียก่อนเข้าสู่ระบบบำบัดขั้นที่ 2

จุดเก็บน้ำบริเวณบ่อพักน้ำทิ้งที่ออกจากถังตกตะกอนก่อนระบายออกสู่ภายนอกโครงการ

จากการดำเนินการติดตามตรวจสอบคุณภาพสิ่งแวดล้อม โครงการเคหะอาคารเช่ามาตรฐานรองอ้อมน้อย ระยะเดิมและส่วนที่ 2 ดำเนินการเก็บตัวอย่างน้ำในเดือนสิงหาคม และเดือนธันวาคม 2566 มีตำแหน่งการตรวจวัดคุณภาพสิ่งแวดล้อม ดังรูปที่ 3-1 และมีรายละเอียดผลการการตรวจวัดคุณภาพสิ่งแวดล้อมดังต่อไปนี้
