เรื่อง รายงานการวิเคราะห์ผลกระทบสิ่งแวดล้อมโครงการ THE GRASS

มาตรการ ป้องกันและแก้ไขผลกระทบสิ่งแวดล้อม  
และมาตรการ ติดตามตรวจสอบผลกระทบสิ่งแวดล้อม

## ตารางที่ 2 มาตรการป้องกันและแก้ไขผลกระทบสิ่งแวดล้อม โครงการ THE GRASS (ระยะดำเนินการ)

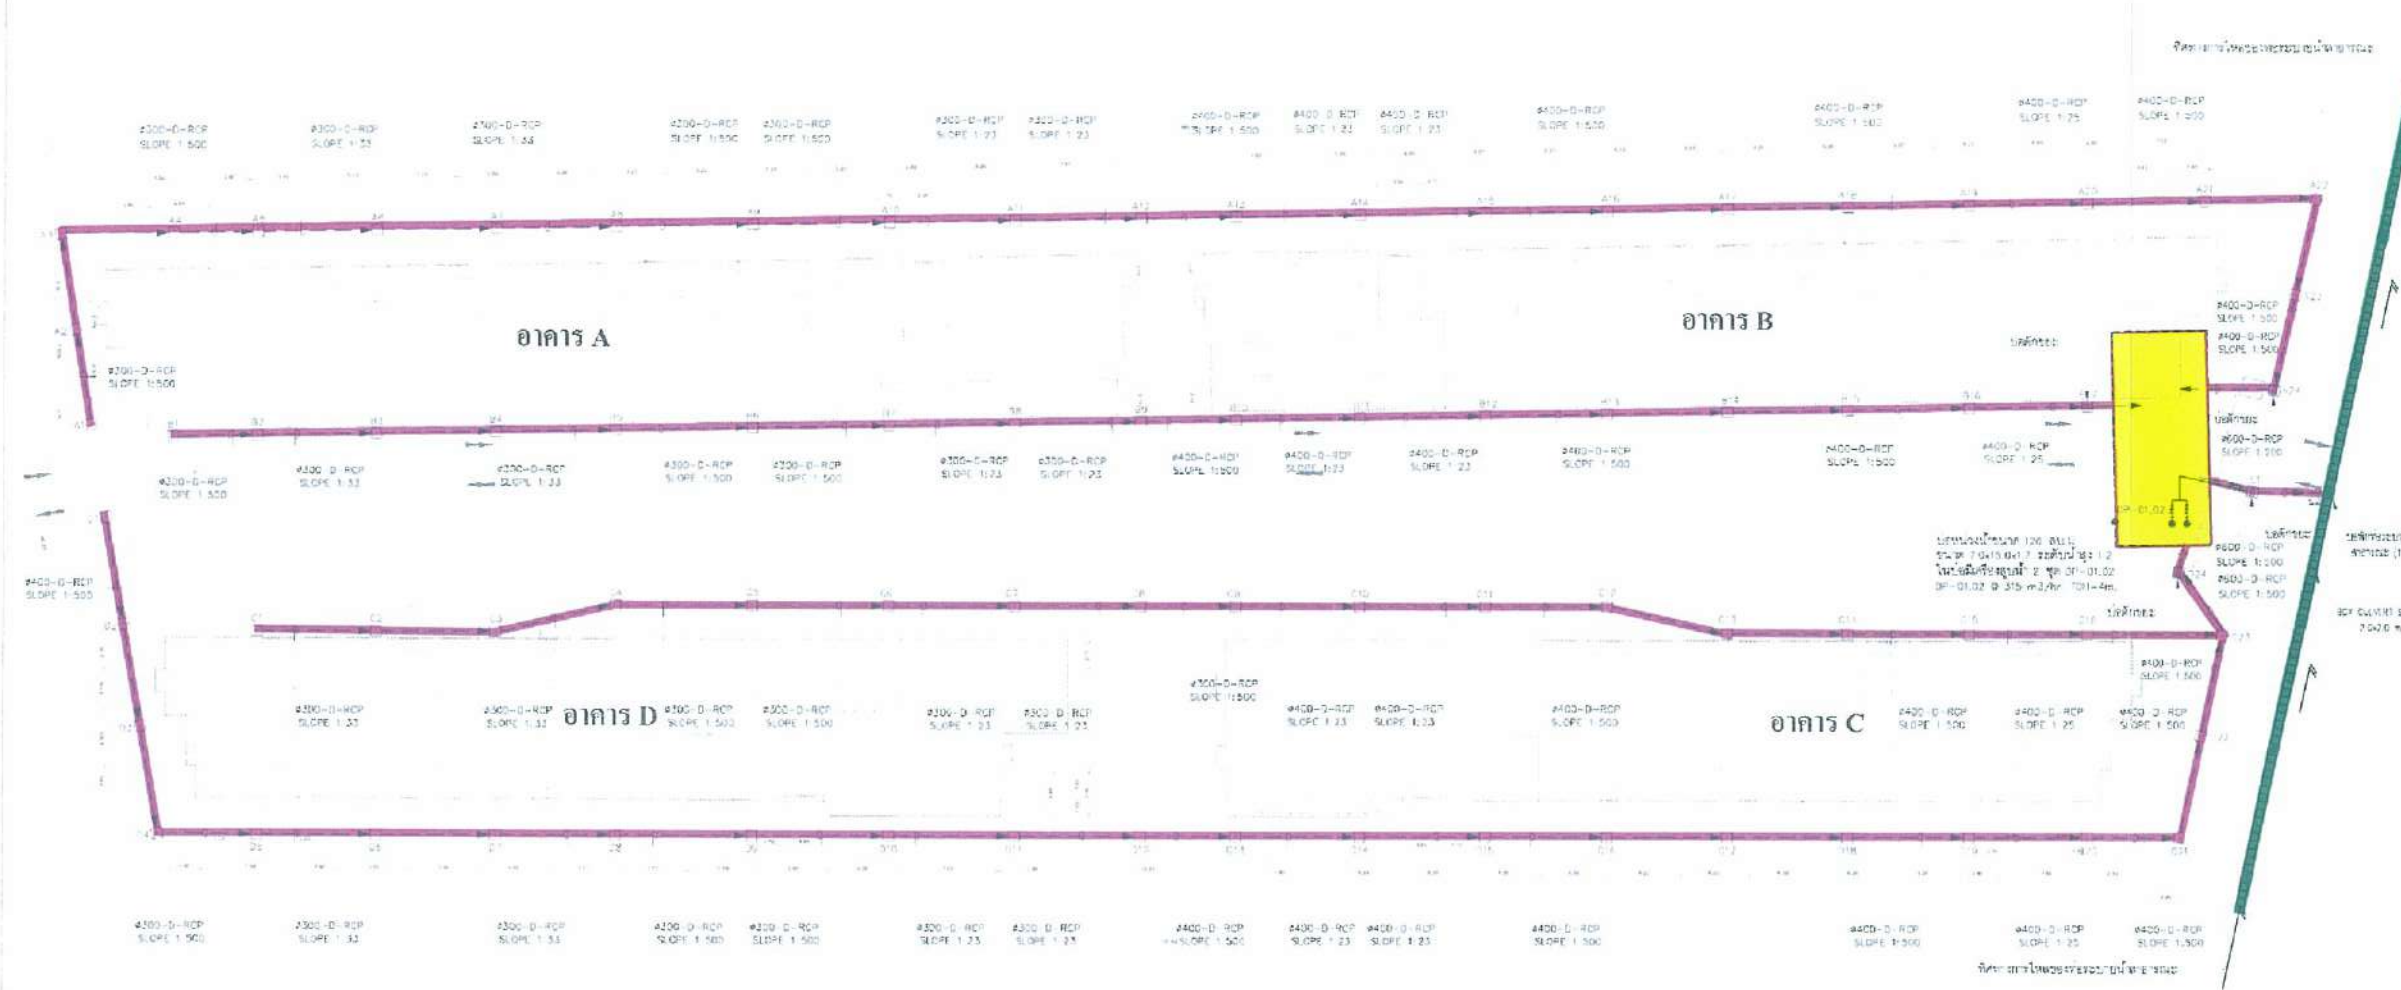
| Checked by | P-LO-03 |

1. ปริมาณน้ำที่ระบายออกจากโครงการเข้าสู่พื้นที่ของบ่อน้ำสาธารณะจากอาคารคำนวณประมาณ 311 ลบ.ม./ชม.
2. ซึ่งท่อระบายน้ำสาธารณะเป็นแบบ BOX CULVERT ขนาด 2.00 x 2.00 ม. SLOPE 1:1,000 สามารถรองรับปริมาณได้ 23.167 ลบ.ม./ชม.
3. ดังนั้นท่อระบายน้ำสาธารณะจะสามารถรองรับปริมาณน้ำที่ระบายออกจากโครงการได้อย่างมีประสิทธิภาพ

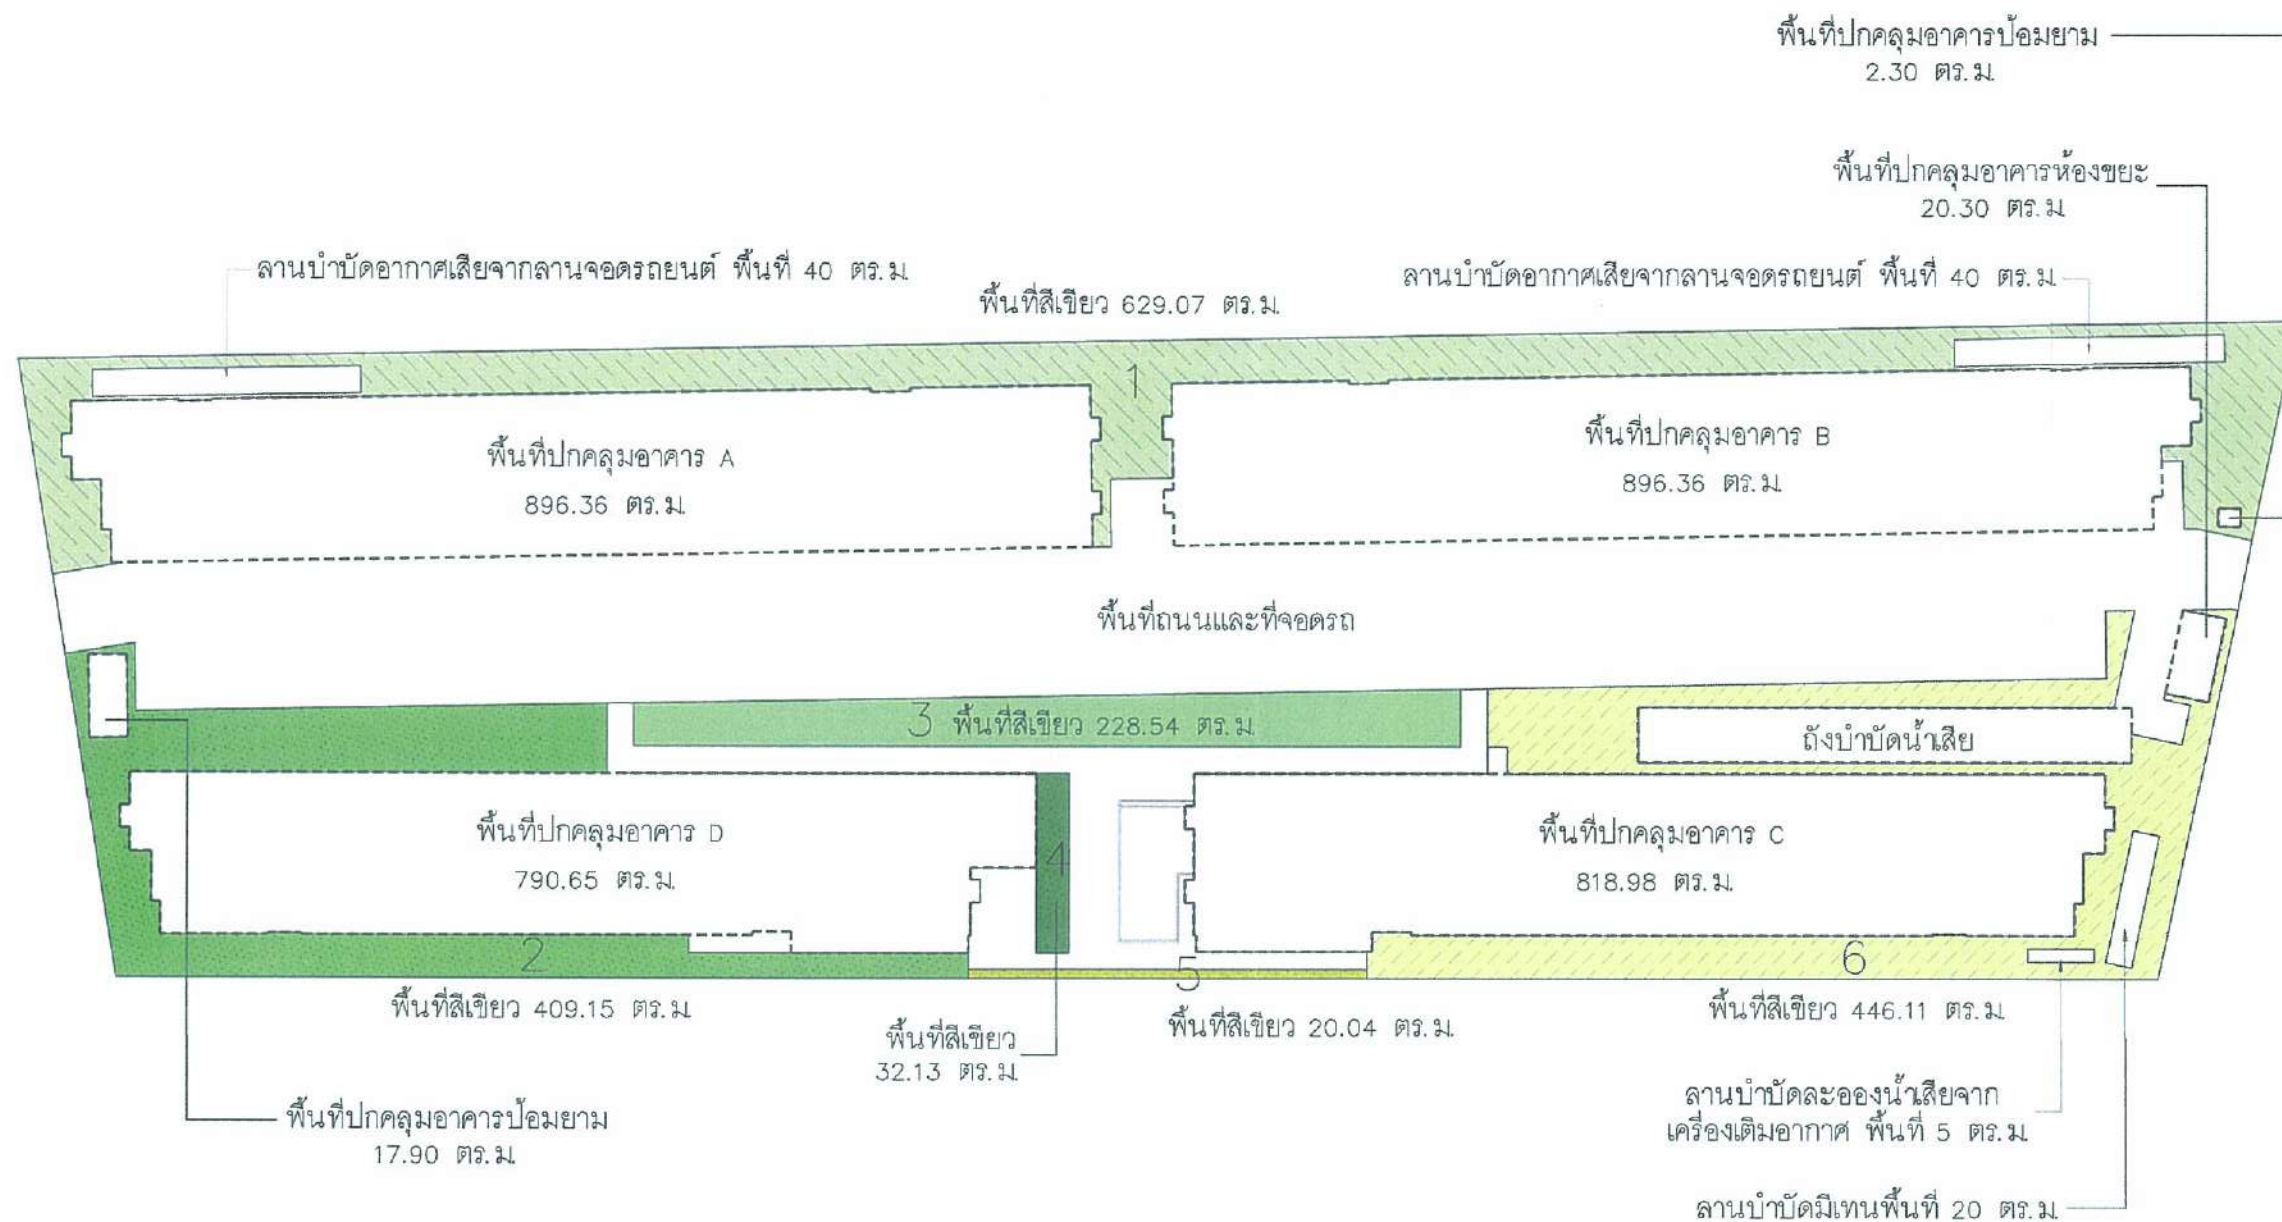
รูปที่ 13 ผังแสดงพื้นที่สีเขียวของโครงการ

| - พื้นที่ของที่ดิน | = 7,584.00 ตร.ม. |

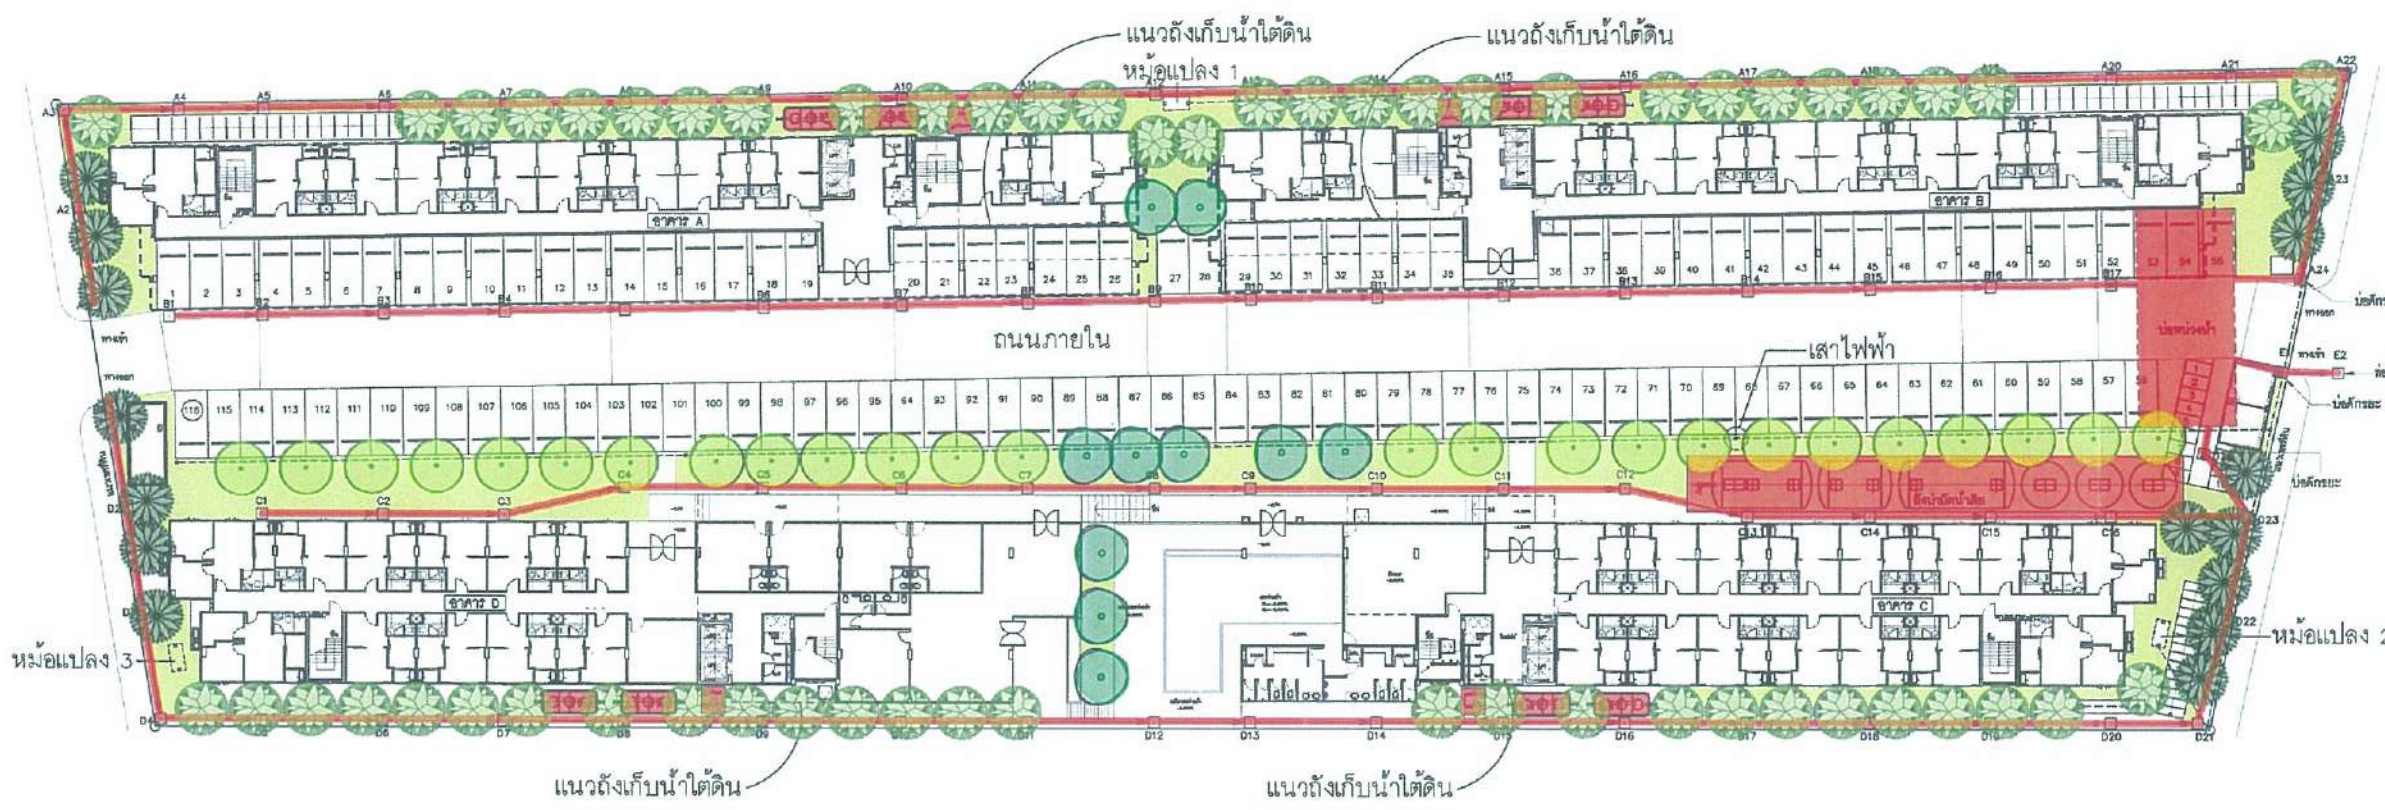
รูปที่ 14 ผังแสดงการปลูกไม้ยืนต้นชั้นล่าง

- ดินเบ็ดน้ำ 57 ต้น  
รัศมีทรงพุ่ม 2 ม สูงประมาณ 4.5 ม
  - ดินเบ็ดฝรั่ง 16 ต้น  
รัศมีทรงพุ่ม 2 ม สูงประมาณ 4.5 ม
  - ลิลาวดี 10 ต้น  
รัศมีทรงพุ่ม 2 ม สูงประมาณ 4.5 ม
  - ปีป 25 ต้น  
รัศมีทรงพุ่ม 2 ม สูงประมาณ 4.5 ม
- \*\* รวม 108 ต้น คิดพื้นที่ทรงพุ่มต้นละ 12 ตร.ม. รวมเป็น 1,296 ตร.ม.  
ลบพื้นที่ที่ดินไม่ล้ำกันพง หรือถนน 100 ตร.ม คงเหลือ 1,196 ตร.ม.

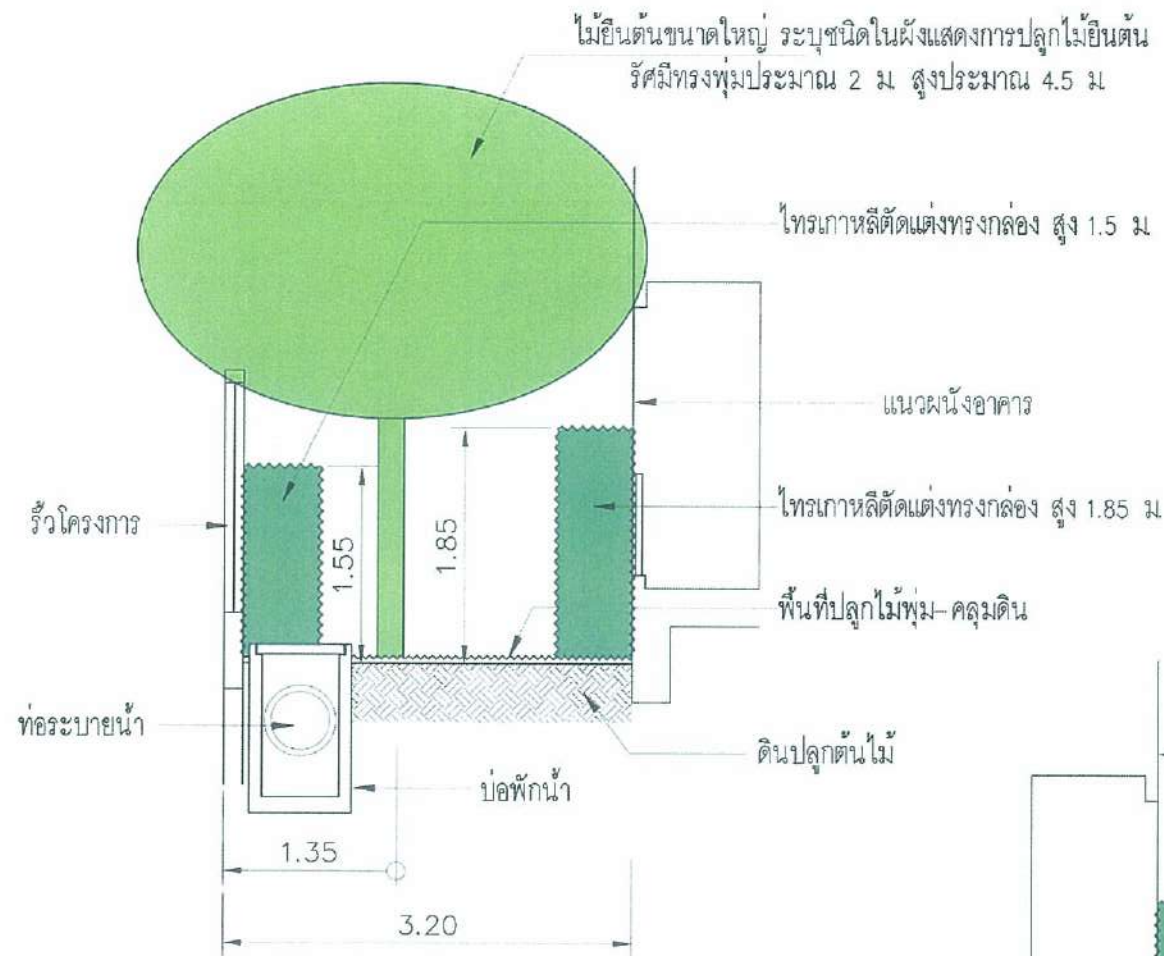
รูปตัดขยาย 3

\*\*\* ความสูงของโทรเกาหลี ให้นำจากระดับดินปลูก ณ บริเวณนั้นๆ  
ซึ่งจะมีความสูงต่างกันไปตามระดับดิน

## รูปที่ 16 รูปตัดแสดงการปลูกต้นไม้ และระบบสาธารณูปโภคในโครงการ
