สำเนาหนังสือเห็นชอบในรายงานการวิเคราะห์ผลกระทบสิ่งแวดล้อม  
โครงการ อาคารสวัสดิการที่พักอาศัยพนักงาน

เรื่อง แจ้งผลการพิจารณารายงานการวิเคราะห์ผลกระทบสิ่งแวดล้อมโครงการ อาคารสวัสดิการที่พักอาศัยพนักงาน  
ของบริษัท แอลแอลไอที (ประเทศไทย) จำกัด

ตารางที่ 1 สรุปผลกระทบสิ่งแวดล้อมที่สำคัญ มาตรการป้องกันและแก้ไขผลกระทบสิ่งแวดล้อม และมาตรการติดตามตรวจสอบผลกระทบสิ่งแวดล้อม ระยะเปิดดำเนินการ  
โครงการ อาคารสวัสดิการที่พักอาศัยพนักงาน ของบริษัท แอลแอลไอที (ประเทศไทย) จำกัด

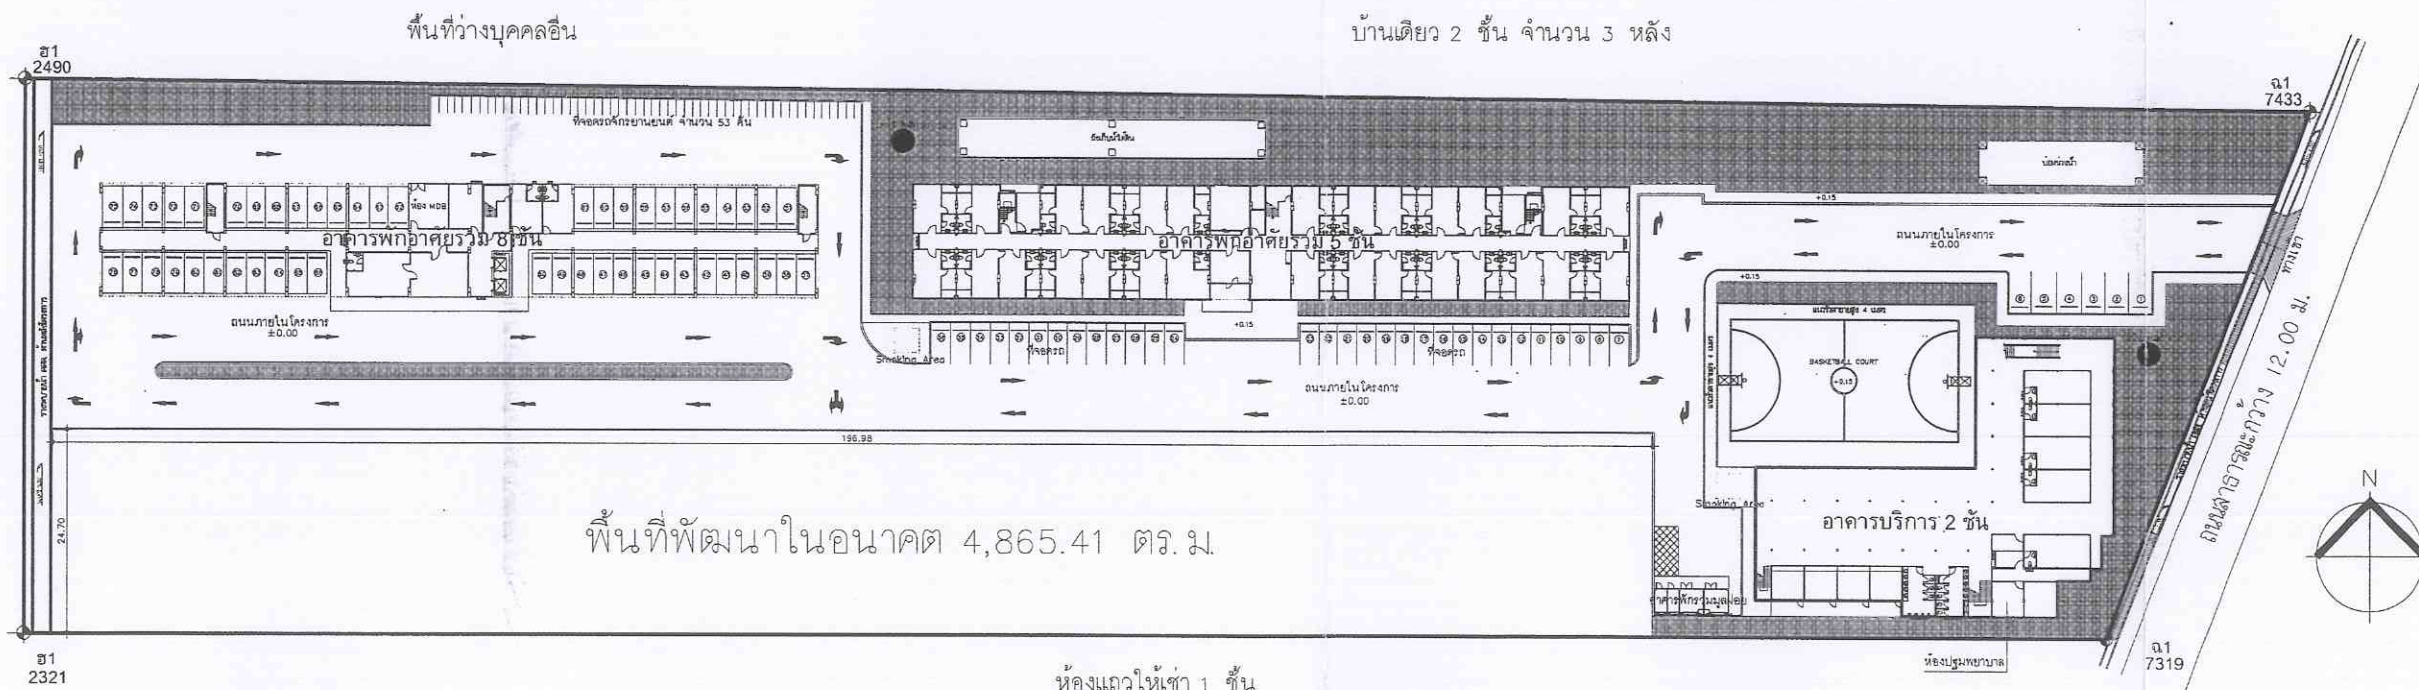
รูปที่ 1 ผังบริเวณโครงการ

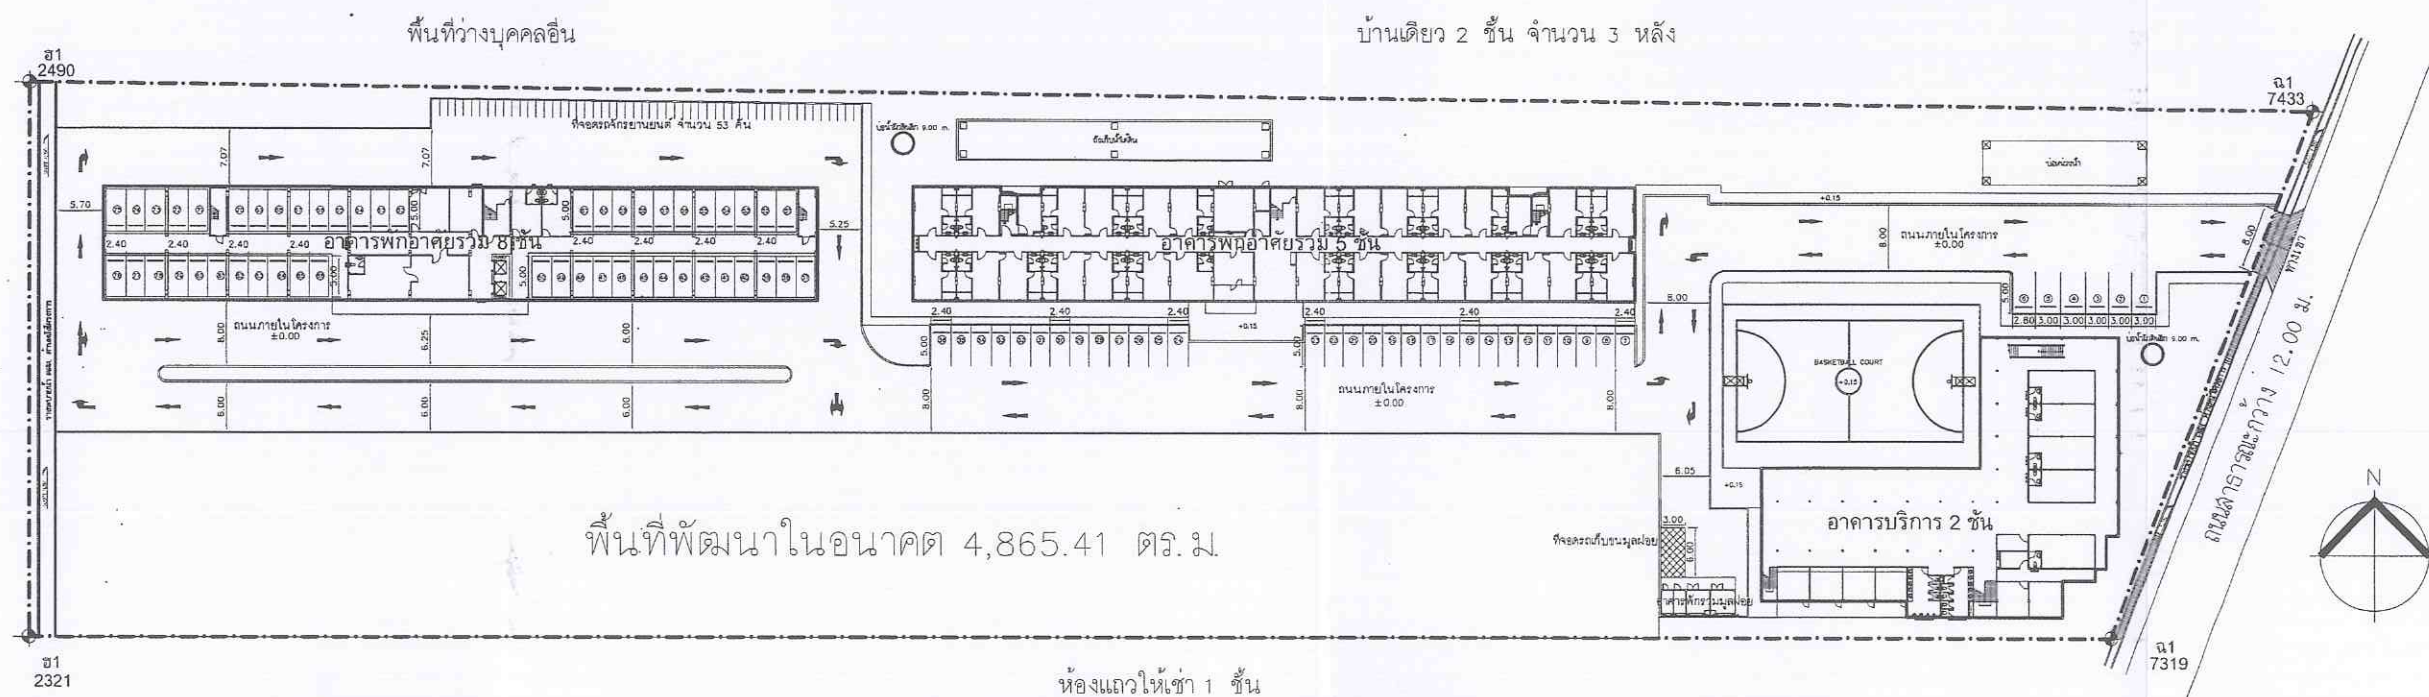
ผังจราจรภายในโครงการ  
SCALE 1: 300

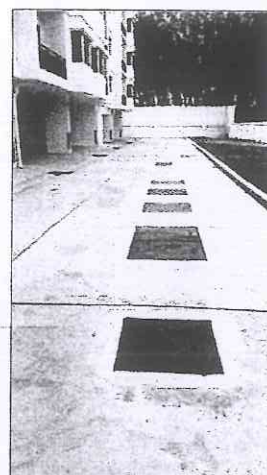
ระบบบำบัดน้ำเสียแบบเติมอากาศ ขนาด 50 ลบ.ม./วัน  
ประจำอาคารพักอาศัยรวม 8 ชั้น (อาคาร C)-ด้านซ้าย

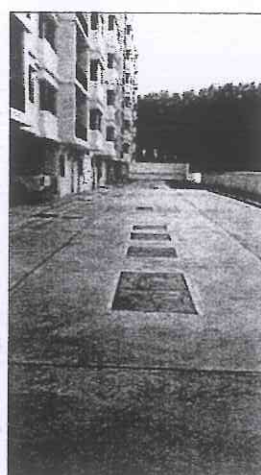
ระบบบำบัดน้ำเสียแบบเดิมอากาศ ขนาด 50 ลบ.ม./วัน  
ประจำอาคารพักอาศัยรวม 8 ชั้น (อาคาร C)-ด้านขวา

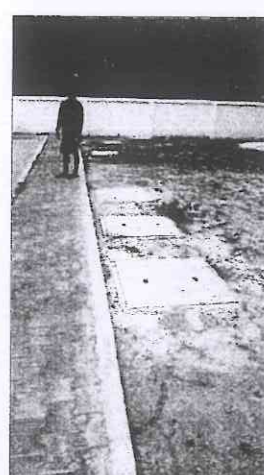
ระบบบำบัดน้ำเสียแบบดินอากาศ ขนาด 45 ลบ.ม./วัน  
ประจำอาคารพักอาศัยรวม 5 ชั้น (อาคาร B) – ด้านซ้าย

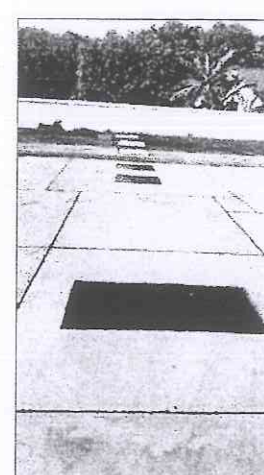
ระบบบำบัดน้ำเสียแบบเติมอากาศ ขนาด 45 ลบ.ม./วัน  
ประจำอาคารพักอาศัยรวม 5 ชั้น (อาคาร B)-ด้านขวา

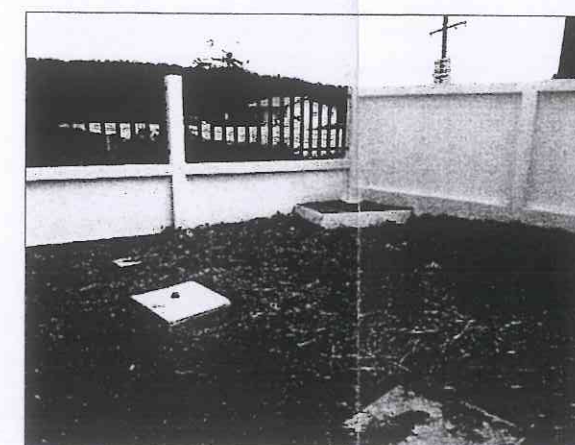
ระบบบำบัดน้ำเสียประจำอาคารบริการ (อาคาร A) ขนาด 6 ลบ.ม./วัน

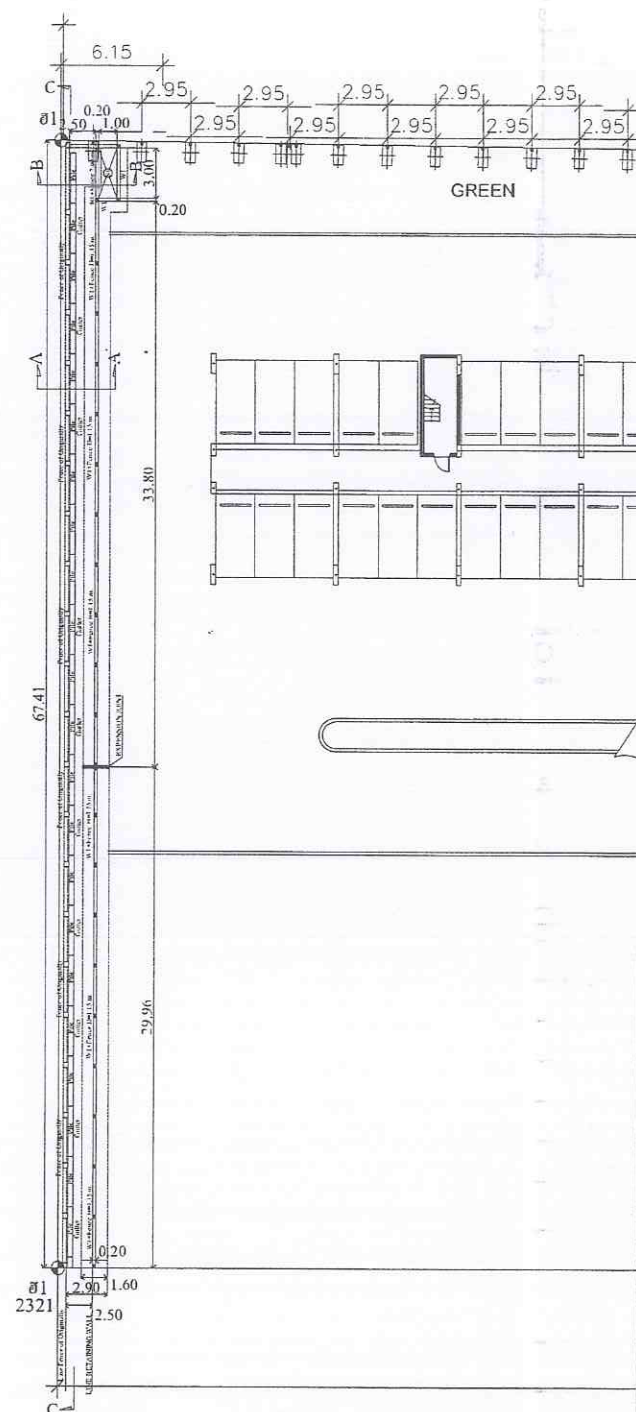
ผังงานรู้และผนังกันดินโครงการ  
SCALE 1:100

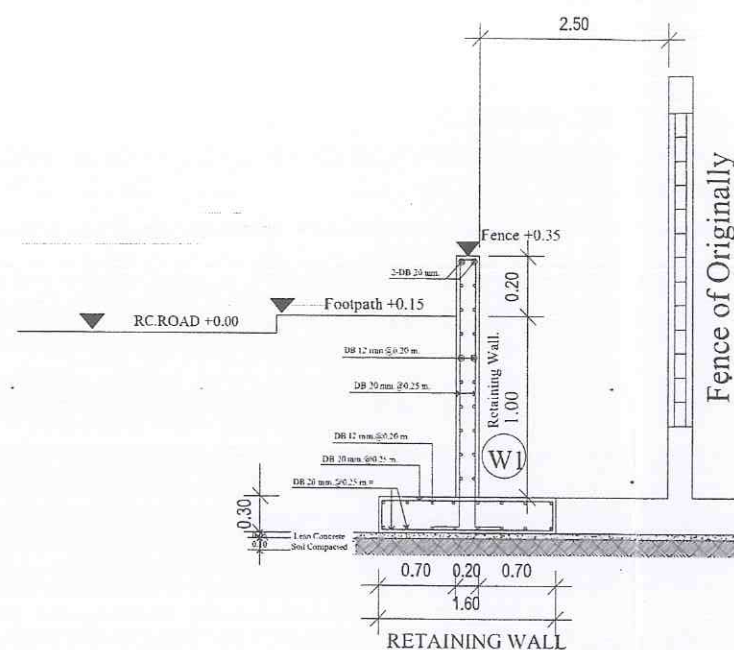
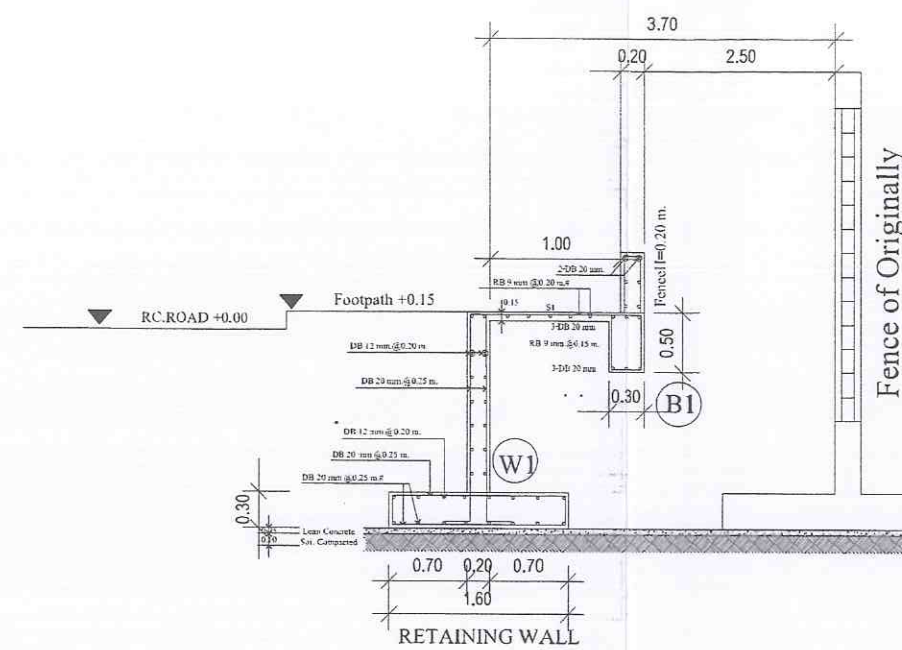
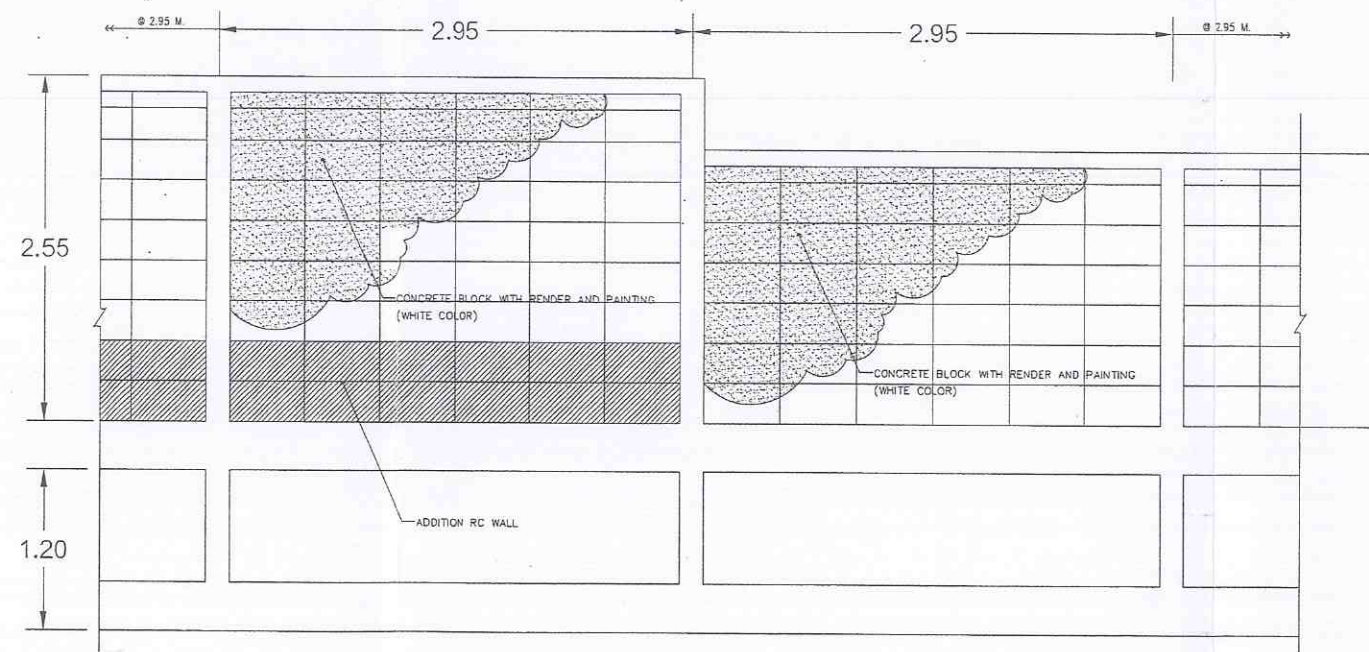
SECTION A-A

SECTION B-B

SECTION C-C

รูปที่ 7 แบบแสดงทางระบายน้ำทางด้านทิศตะวันตกที่โครงการจะดำเนินการปรับปรุงในอนาคต

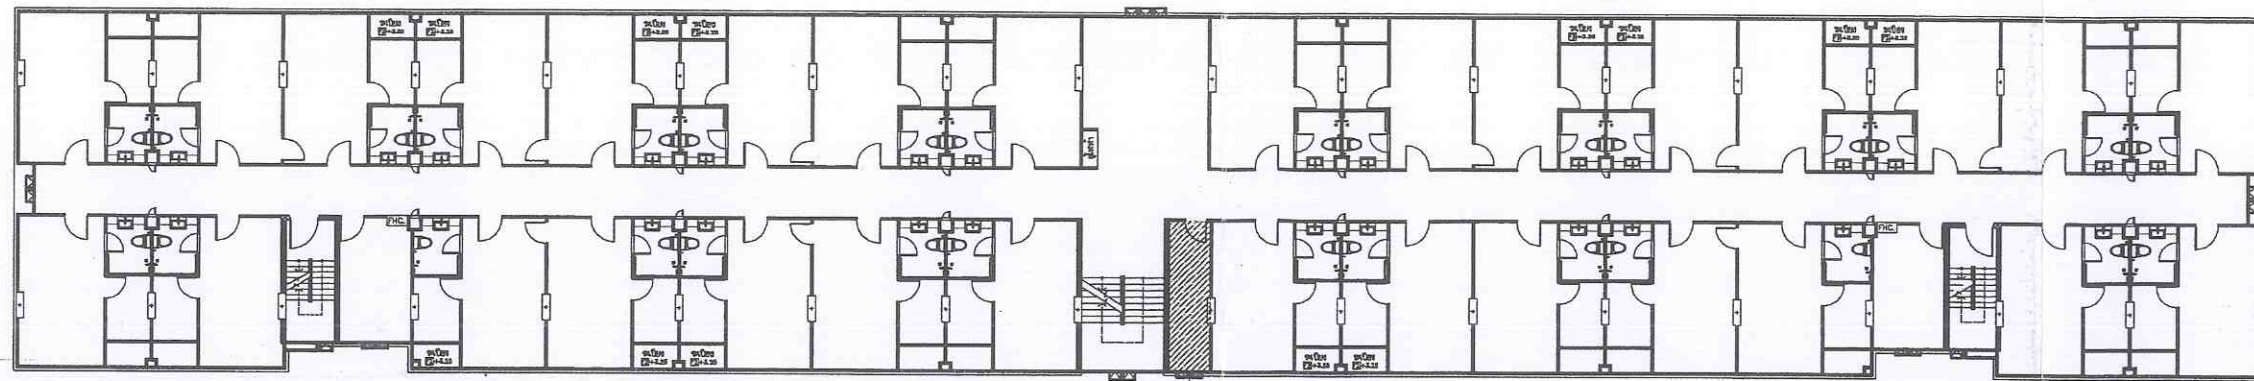
ตำแหน่งห้องพักรวมมูลฝอยประจำชั้นภายในอาคาร 5 ชั้น (อาคาร B)

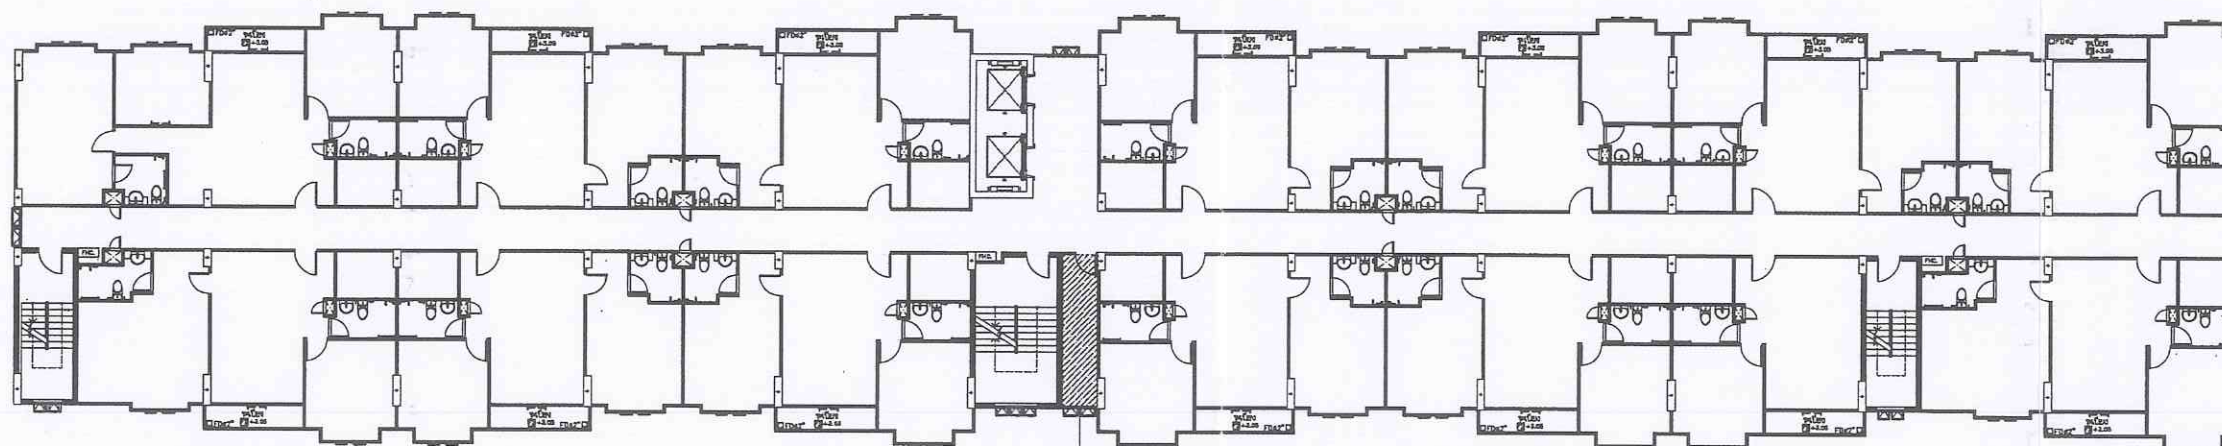
ตำแหน่งห้องพักรวมมูลฝอยประจำชั้นภายในอาคาร 8 ชั้น (อาคาร C)

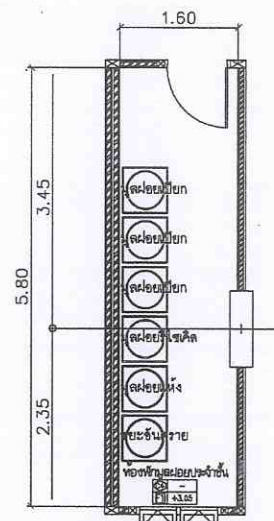
แปลนขยายห้องพักรวมมูลฝอยชั้น 1-5 (อาคาร 5 ชั้น)

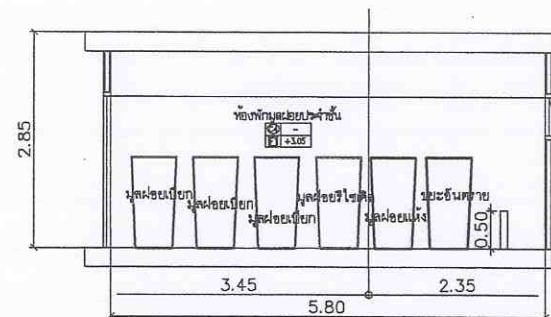
รูปตัดขยายห้องพักรวมมูลฝอยชั้น 1-5 (อาคาร 5 ชั้น)

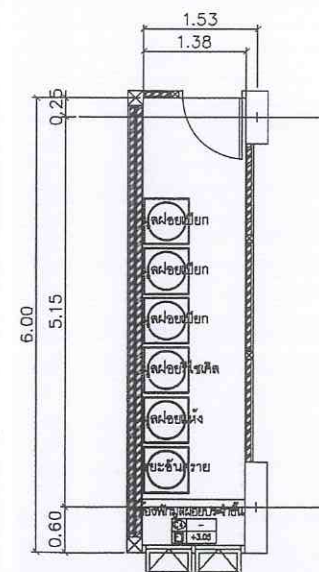
แปลนขยายห้องพักรวมมูลฝอยชั้น 2-7 (อาคาร 8 ชั้น)

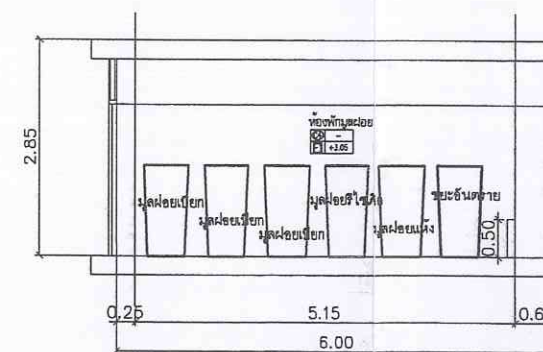
รูปตัดขยายห้องพักรวมมูลฝอยชั้น 2-8 (อาคาร 8 ชั้น)

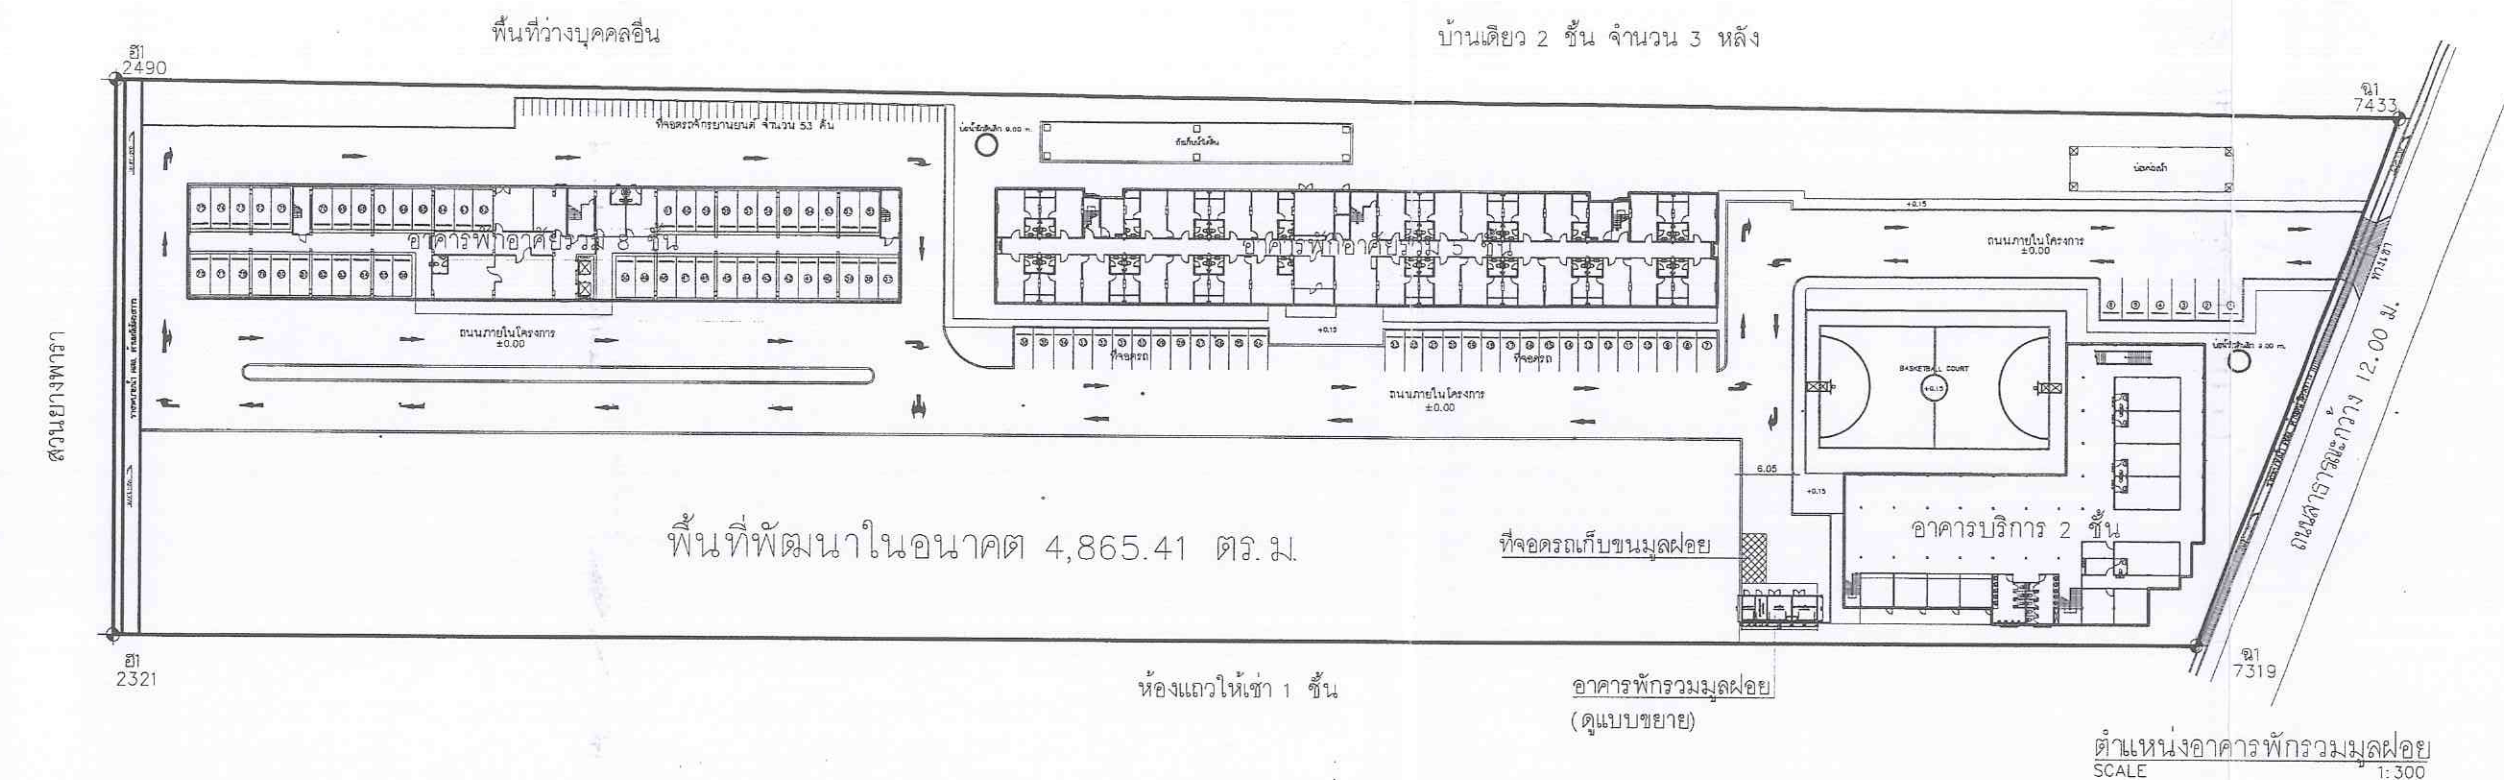
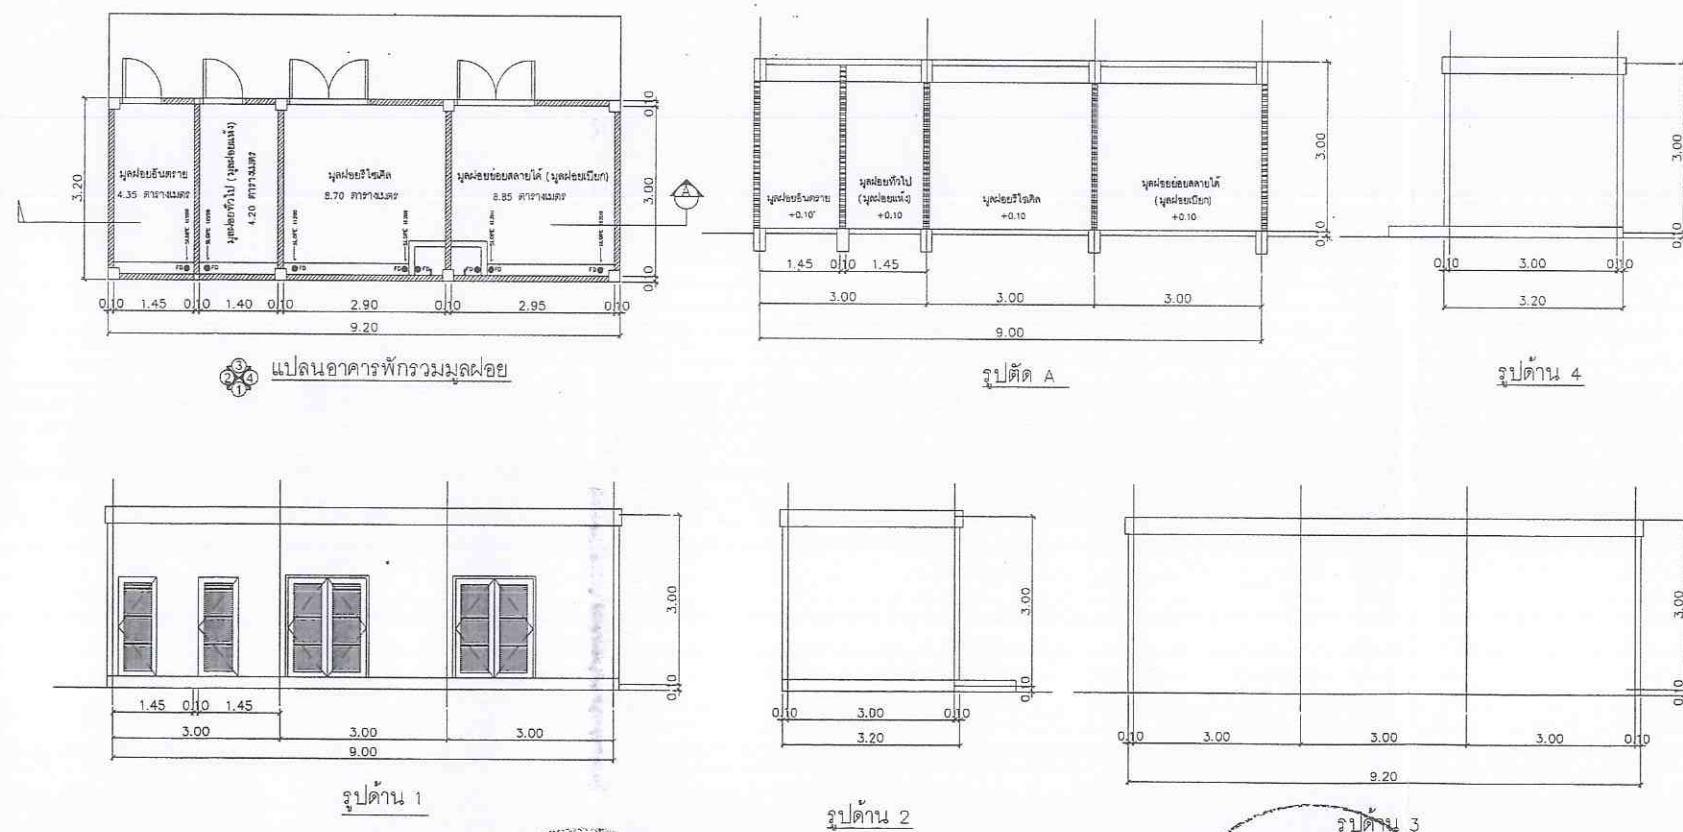
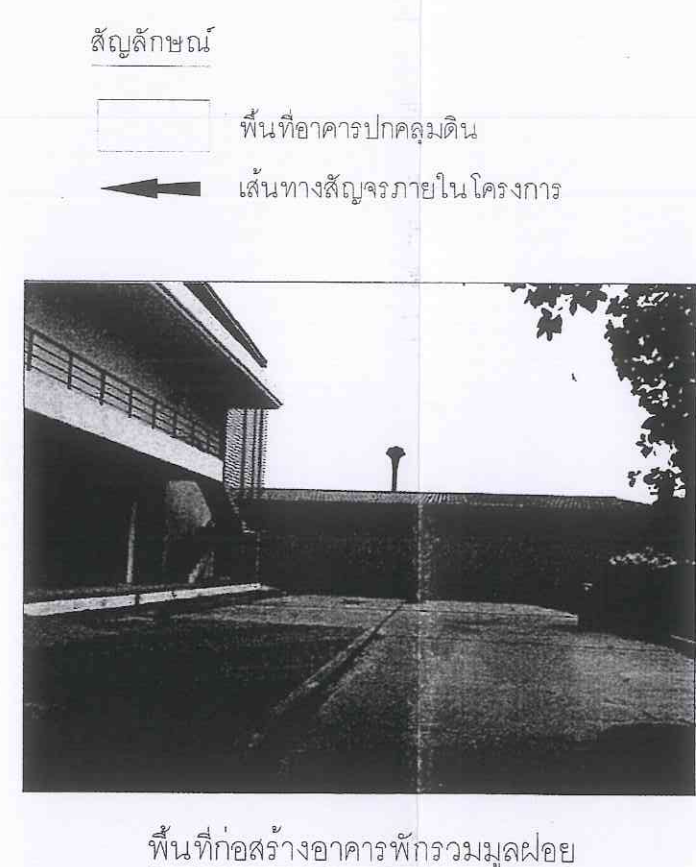
รูปที่ 9 แบบแปลนและรูปตัดอาคารพักรวมมูลฝอยของโครงการ

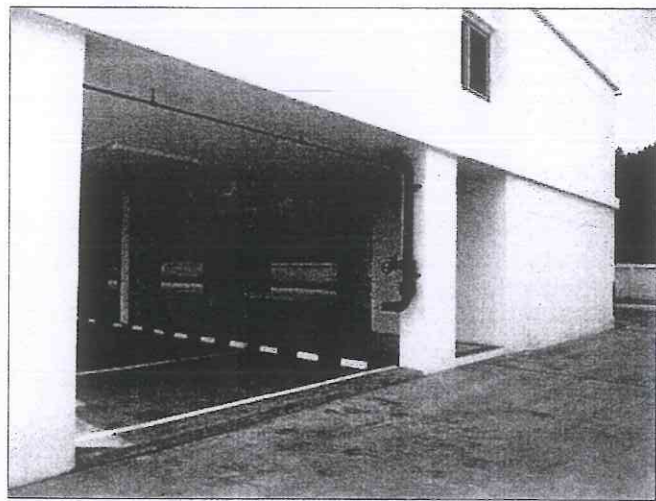
หัวรับน้ำดับเพลิงของอาคาร 8 ชั้น (อาคาร C)

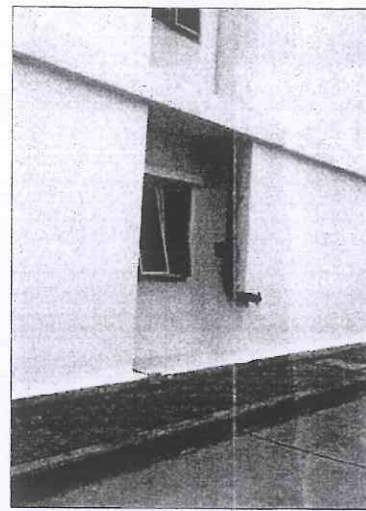
หัวรับน้ำดับเพลิงของอาคาร 5 ชั้น (อาคาร B)

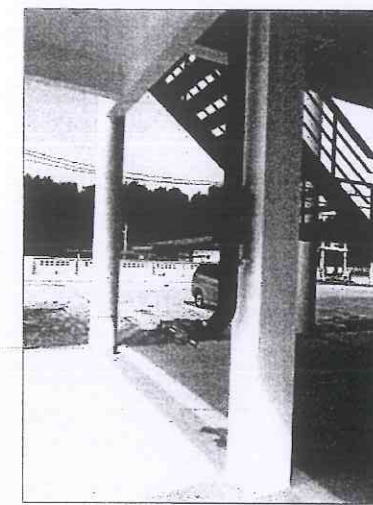
หัวรับน้ำดับเพลิงของอาคารบริการ (อาคาร A)
