บทที่ 3

ผลการติดตามตรวจสอบคุณภาพสิ่งแวดล้อม

การติดตามตรวจสอบคุณภาพสิ่งแวดล้อมของ โครงการ THE VIVA CONDO PHETKASEM 68 (ระยะดำเนินการ) นิติบุคคลอาคารชุด เดอะ วีว่า คอนโด เพชรเกษม 68 ดำเนินการจัดจ้าง บริษัท เอส.พี.เจ.ไซแอนติฟิค จำกัด ระหว่างเดือน กรกฎาคม-ธันวาคม พ.ศ.2566

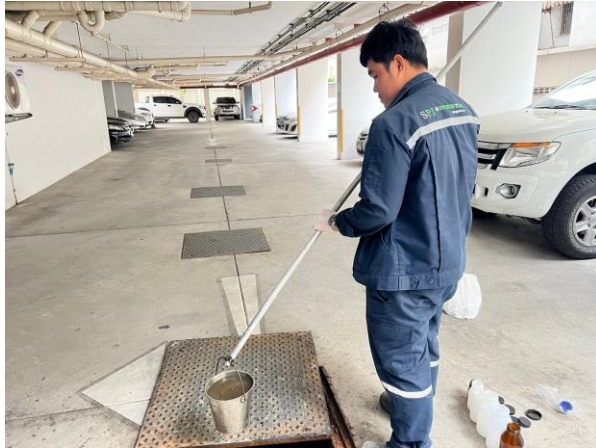
บริเวณถังเก็บของระบบบำบัดน้ำเสียส่วนพักอาศัย

ตารางที่ 3-4 ผลการตรวจวัดคุณภาพน้ำทิ้ง (Waste Water Quality) บริเวณถังเกรอะของระบบบำบัดน้ำเสียส่วนพักอาศัย ของโครงการ THE VIVA CONDO PHETKASEM 68

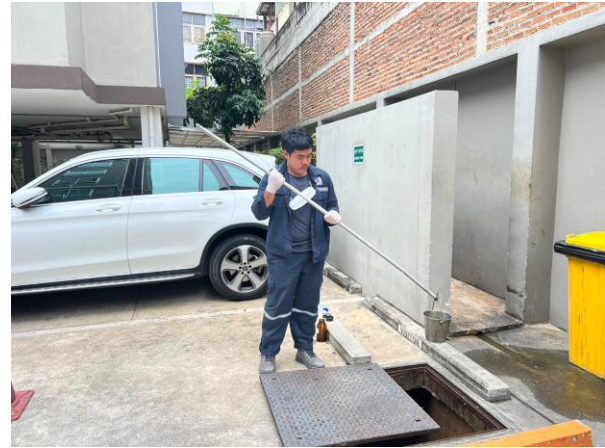
บริเวณบ่อพักน้ำแรกหลังจากจากระบบบำบัดน้ำเสีย
(ระบบบำบัดน้ำเสียป้อมยามและห้องพักรถ)

ตารางที่ 3-5 ผลการตรวจวัดคุณภาพน้ำทิ้ง (Waste Water Quality) บริเวณบ่อบำบัดน้ำแรกหลังจากจากระบบบำบัดน้ำเสีย (ระบบบำบัดน้ำเสียป้อมยามและห้องพักมูลฝอย)

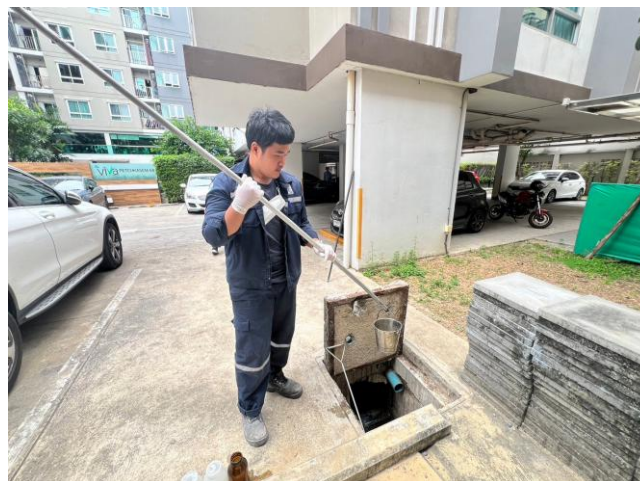
บริเวณบ่อพักน้ำสุดท้ายพร้อมตะแกรงดักขยะ

ตารางที่ 3-6 ผลการตรวจวัดคุณภาพน้ำทิ้ง (Waste Water Quality) บริเวณบ่อบำบัดน้ำเสียพร้อมตะแกรงดักขยะ ของโครงการ THE VIVA CONDO PHETKASEM 68
