บทที่ 3

การปฏิบัติตามมาตรการติดตามตรวจสอบผลกระทบสิ่งแวดล้อม

**ตารางที่ 3-1 มาตรการติดตามตรวจสอบผลกระทบสิ่งแวดล้อม โครงการ จรยวรรธพารท์เมนท์@บางนา กม.8 (อาคาร D)
ของบริษัท โซติชนวัฒน์ จำกัด (ระยะก่อสร้าง) ฉบับประจำเดือนตุลาคม - ธันวาคม พ.ศ. 2566**

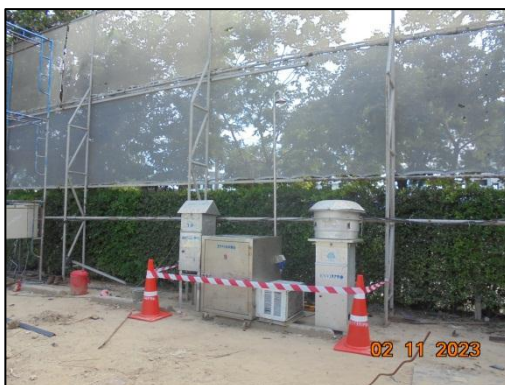
รูปที่ 3.1-1 จุดตรวจวัดคุณภาพอากาศในบรรยากาศทั่วไป บริเวณที่ตั้งโครงการ
ระหว่างเดือนตุลาคม - ธันวาคม พ.ศ. 2566

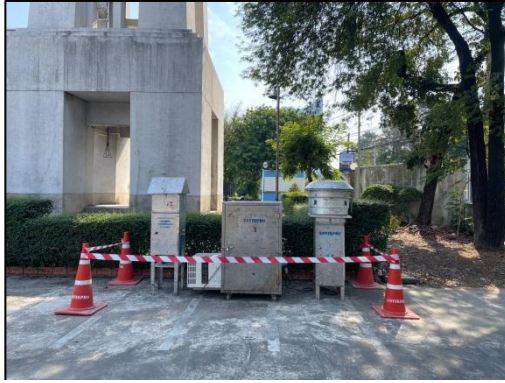
รูปที่ 3.1-2 จุดตรวจวัดคุณภาพอากาศในบรรยากาศทั่วไป บริเวณวัดพระกุมารเยซู
ระหว่างเดือนตุลาคม - ธันวาคม พ.ศ. 2566

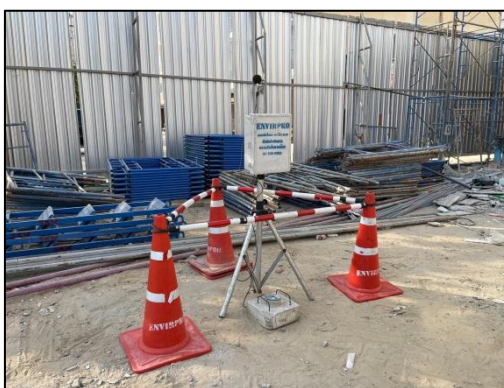
รูปที่ 3.2-1 จุดตรวจวัดระดับเสียงทั่วไป บริเวณที่ตั้งโครงการ
ระหว่างเดือนตุลาคม - ธันวาคม พ.ศ. 2566

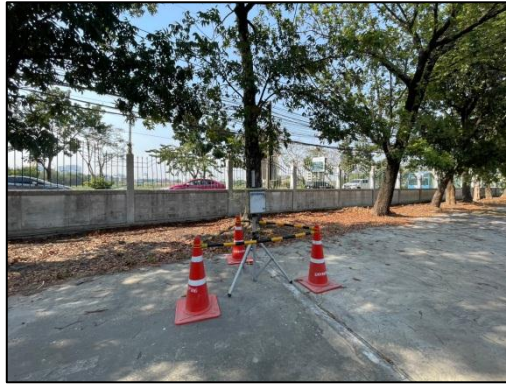
รูปที่ 3.2-2 จุดตรวจวัดระดับเสียงทั่วไป บริเวณวัดพระกุมารเยซู
ระหว่างเดือนตุลาคม - ธันวาคม พ.ศ. 2566

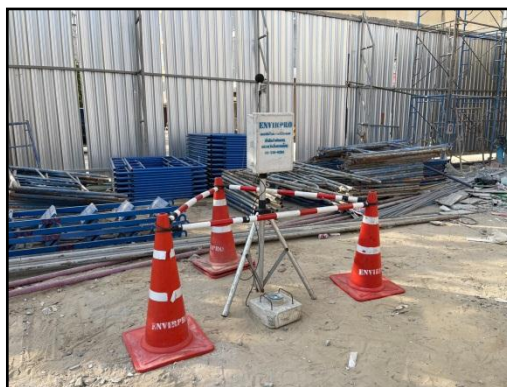
รูปที่ 3.3-1 จุดตรวจวัดความสั่นสะเทือน บริเวณที่ตั้งโครงการ
ระหว่างเดือนตุลาคม - ธันวาคม พ.ศ. 2566

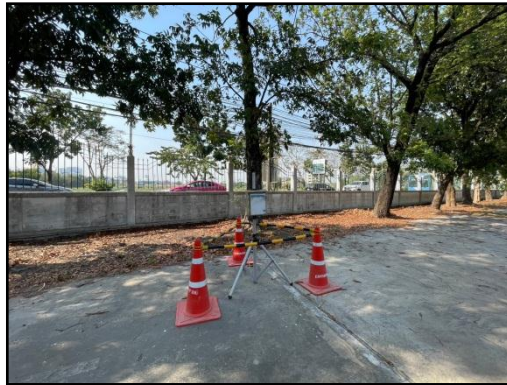
รูปที่ 3.3-2 จุดตรวจวัดความสั่นสะเทือน บริเวณวัดพระกุมารเยซู
ระหว่างเดือนตุลาคม - ธันวาคม พ.ศ. 2566
