# ผลการตรวจวัดเพื่อตรวจติดตามคุณภาพ สิ่งแวดล้อม

จากการตรวจวัดคุณภาพน้ำเพื่อตรวจติดตามคุณภาพสิ่งแวดล้อมของโครงการ โรงแรมคิมป์ตัน คีตาเล สมุย จังหวัดสุราษฎร์ธานี ในระหว่าง เดือนกรกฎาคม – เดือนธันวาคม 2566 ซึ่งทางสถานประกอบการได้ทำการตรวจวิเคราะห์คุณภาพน้ำเสียก่อนบำบัดและน้ำทิ้งหลังบำบัด รวมทั้งน้ำสระว่ายน้ำ เป็นประจำทุกเดือน ซึ่งผลการวิเคราะห์ สามารถสรุปได้ดังต่อไปนี้

#### 4.1 ระบบบำบัดน้ำเสีย

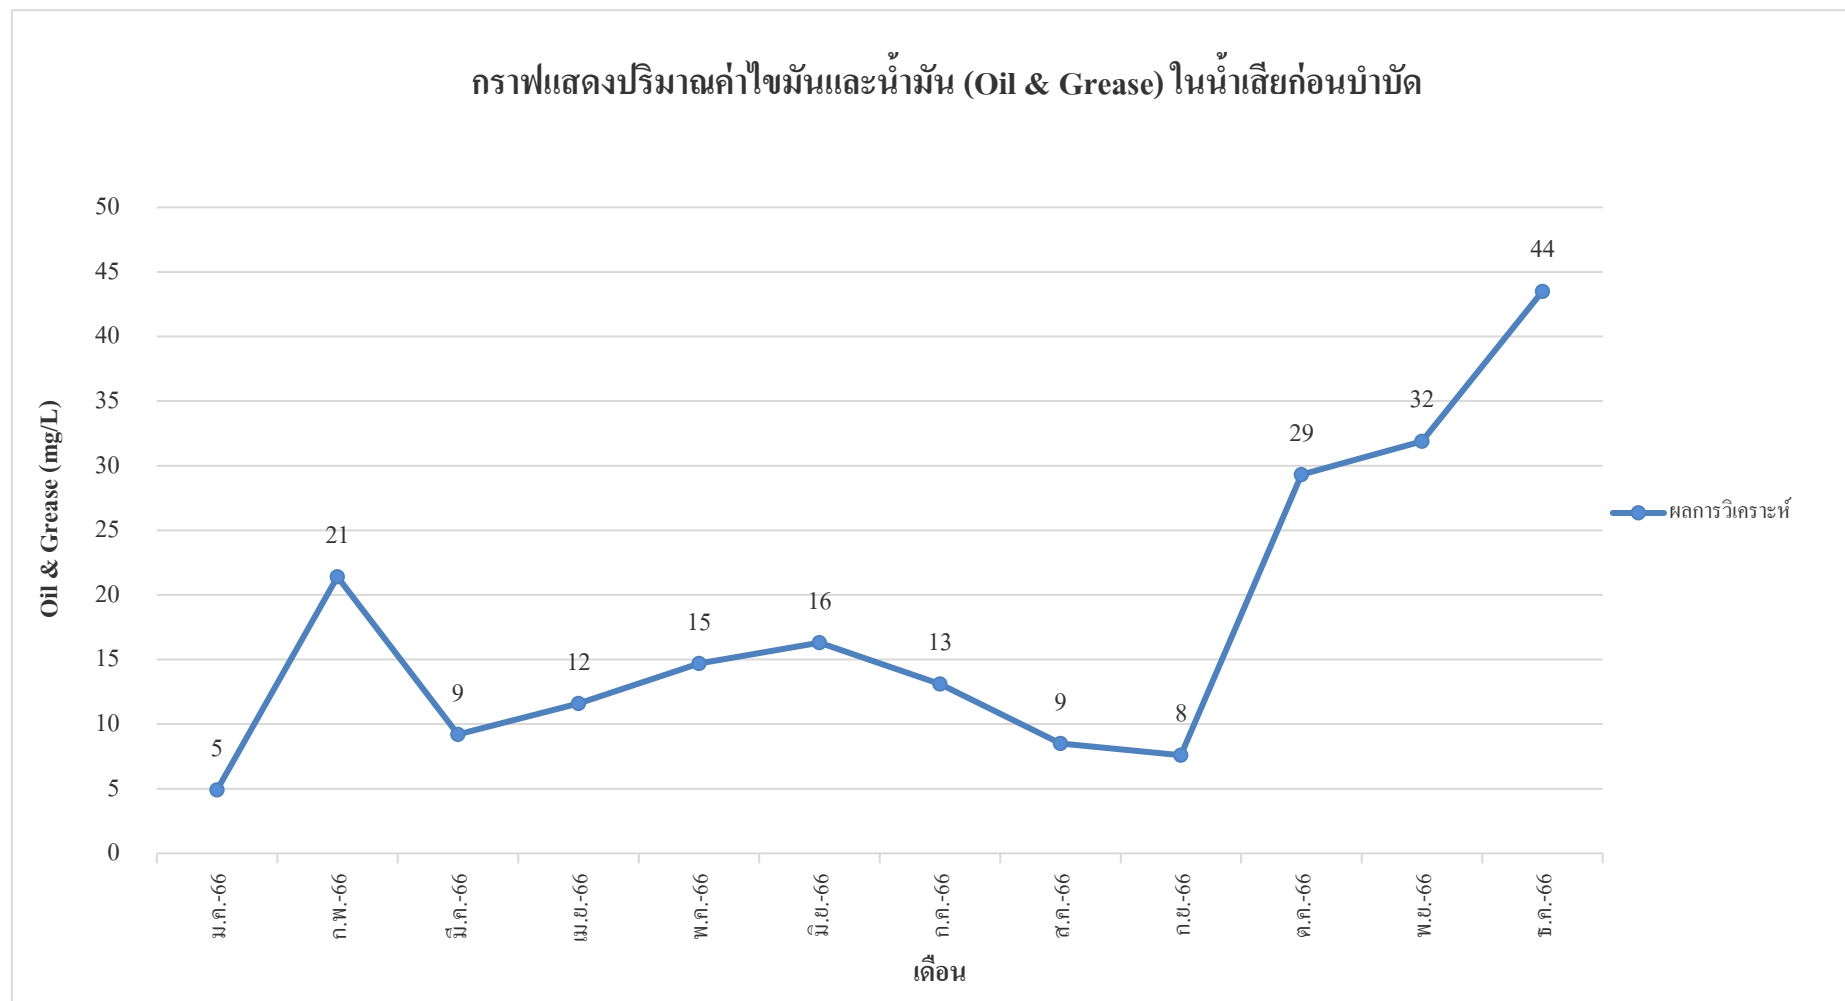
ภาพที่ 4-5 กราฟแสดงปริมาณค่าไขมันและน้ำมัน (Oil & Grease) ในน้ำเสียก่อนบำบัด

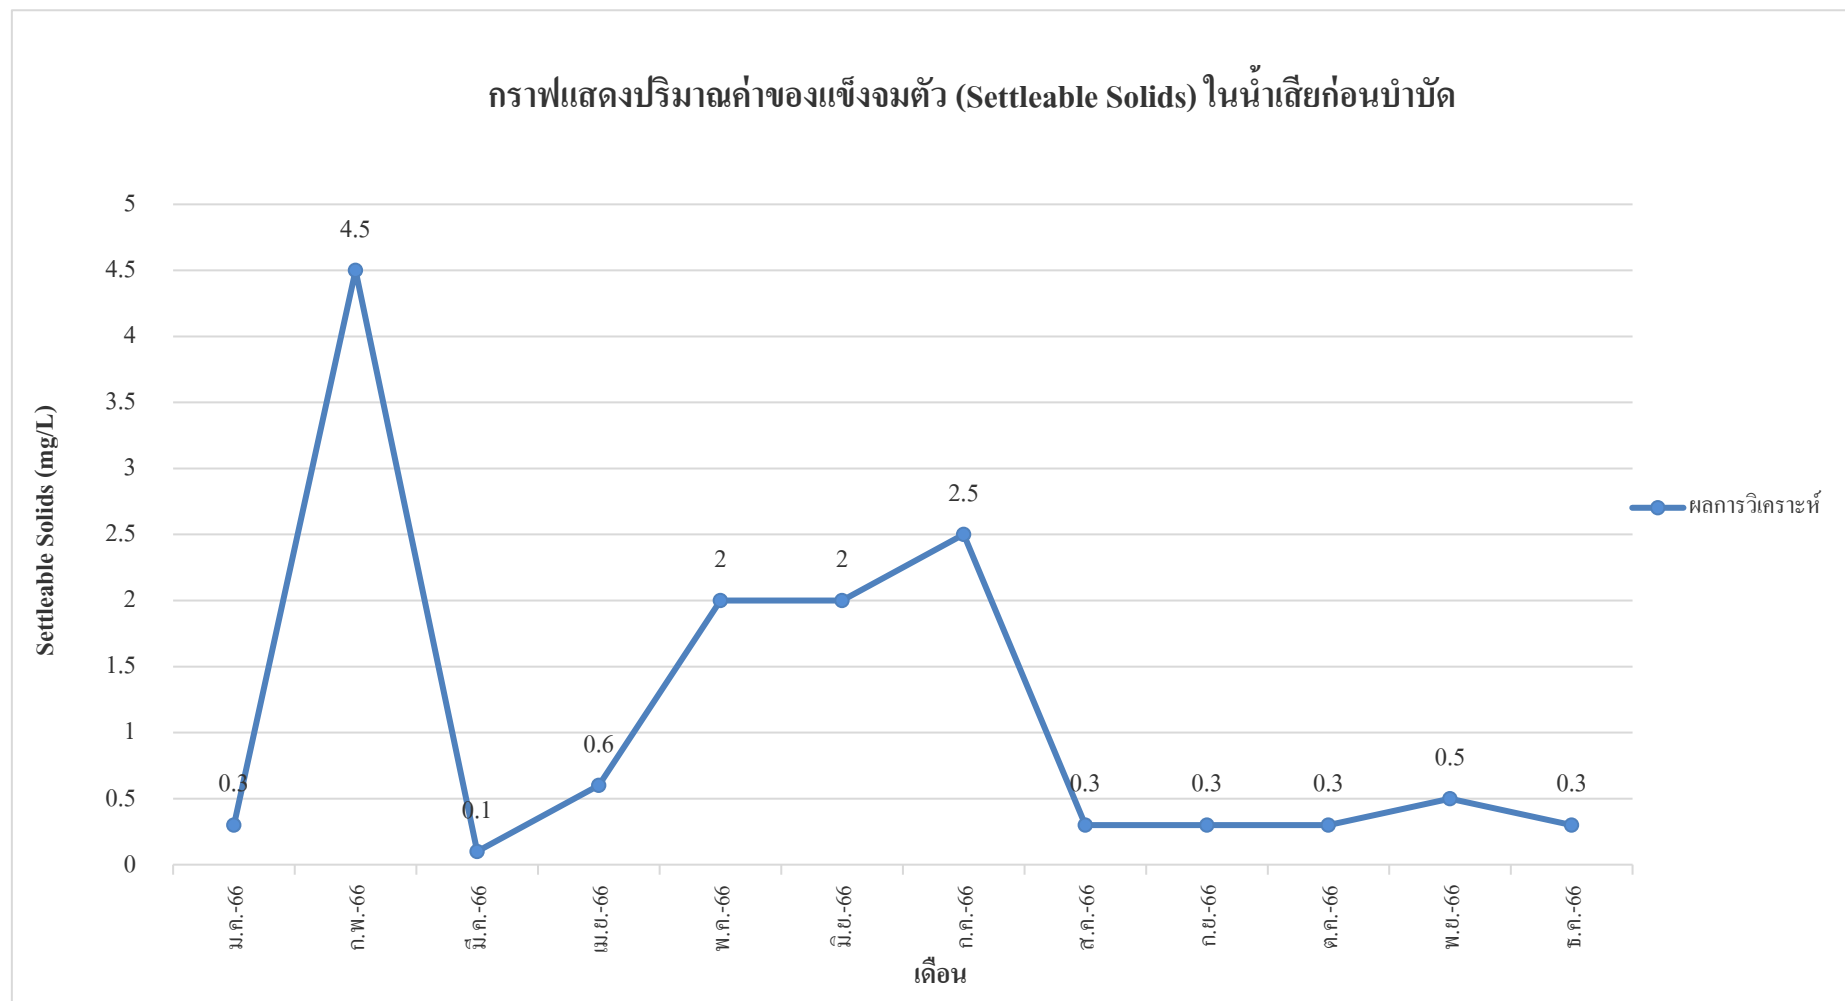
ภาพที่ 4-7 กราฟแสดงปริมาณค่าของแข็งจมตัว (Settleable Solids) ในน้ำเสียก่อนบำบัด

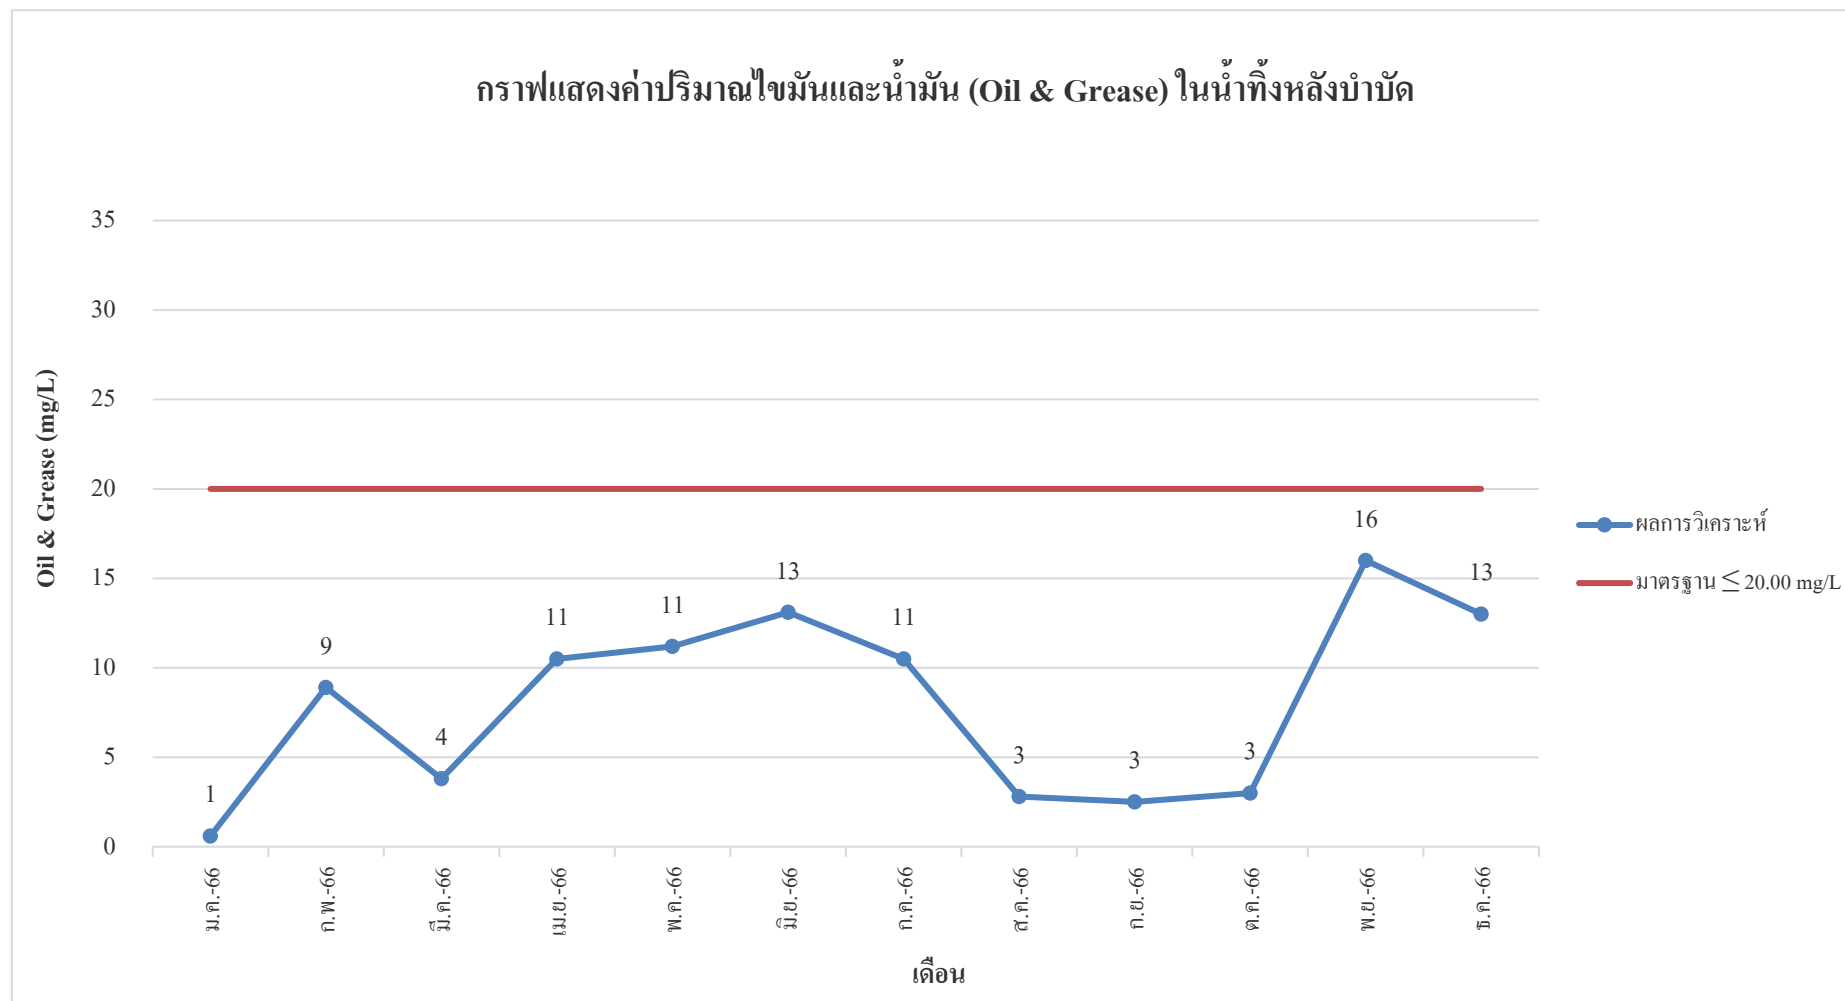
5. ปริมาณค่าไขมันและน้ำมัน (Oil & Grease) อยู่ในช่วง 3-16 มิลลิกรัม/ลิตร (มาตรฐาน < 20 มิลลิกรัม/ลิตร) สรุปได้ว่าคุณภาพน้ำทิ้งหลังบำบัดของโครงการมีปริมาณค่า ไขมันและน้ำมันอยู่ในเกณฑ์มาตรฐาน (ดังภาพที่ 4-14)

ภาพที่ 4-14 กราฟแสดงค่าปริมาณไขมันและน้ำมัน (Oil & Grease) ในน้ำทิ้งหลังบำบัด

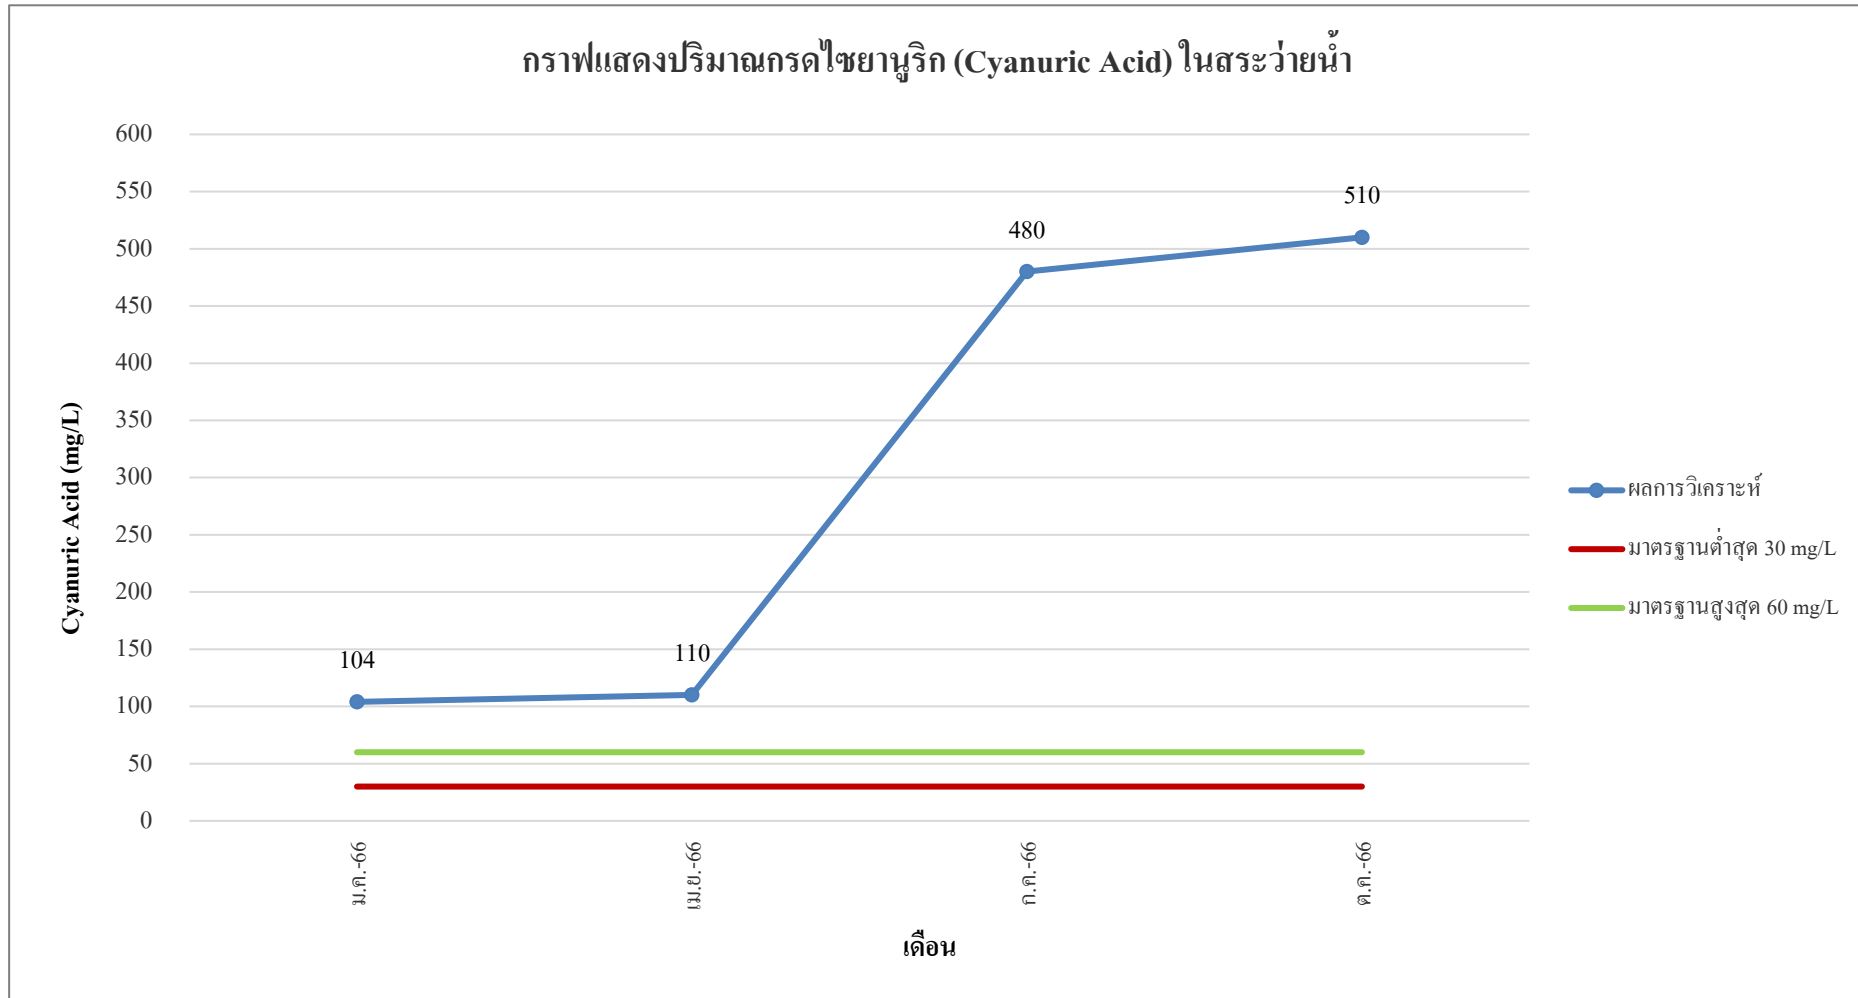
7. ปริมาณกรดไซยานูริก (Cyanuric Acid) อยู่ในช่วง 480-510 mg/L (มาตรฐาน 30-60 mg/L) สรุปได้ว่าคุณภาพน้ำสระว่ายน้ำของโครงการมีปริมาณกรดไซยานูริกเกินเกณฑ์มาตรฐาน (แสดงดังภาพที่ 4-26)

ภาพที่ 4-26 กราฟแสดงปริมาณกรดไซยานูริก (Cyanuric Acid) ในสระว่ายน้ำน้ำ
