บทที่ 3

ผลการติดตามตรวจสอบคุณภาพสิ่งแวดล้อม

การติดตามตรวจสอบคุณภาพสิ่งแวดล้อม โครงการ มัลเบอร์รี่ โกรฟ สุขุมวิท ของบริษัท มัลเบอร์รี่ โกรฟ สุขุมวิท คอร์ปอเรชั่น จำกัด ระหว่างเดือนกรกฎาคม - ธันวาคม พ.ศ.2566 ประกอบด้วย คุณภาพอากาศในบรรยากาศทั่วไป ระดับเสียงโดยทั่วไป ระดับเสียงรบกวน ความสั่นสะเทือน และคุณภาพน้ำทิ้ง ดำเนินการตรวจวัดคุณภาพสิ่งแวดล้อมโดย บริษัท เอส.พี.เจ.ไซแอนติฟิก จำกัด

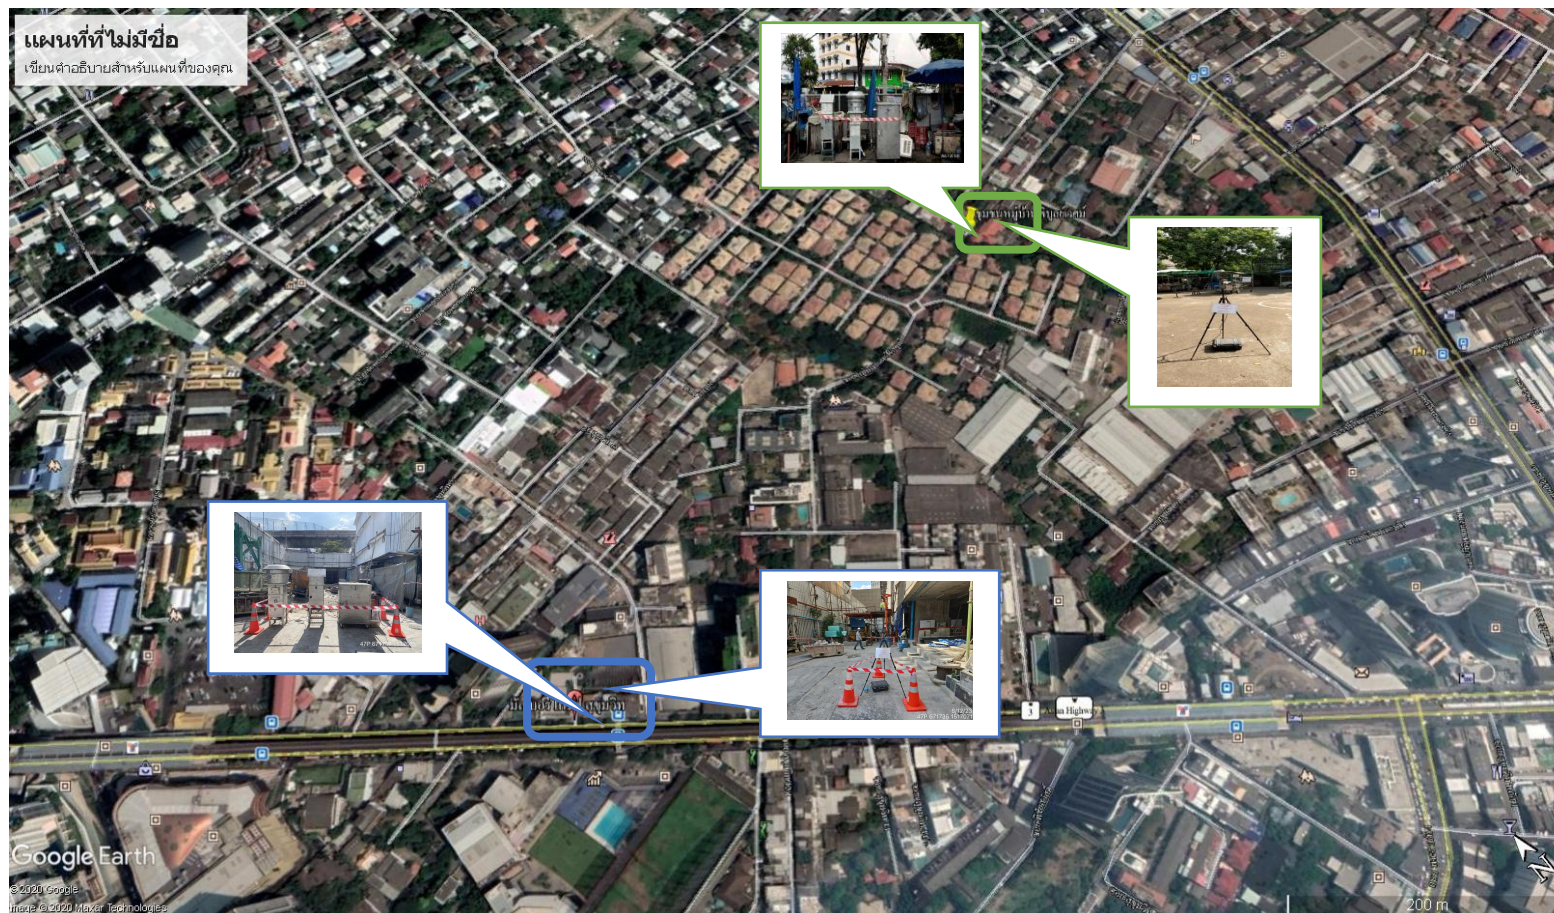
รูปที่ 3-1 แสดงจุดตรวจวัดคุณภาพสิ่งแวดล้อมของโครงการ มัลเบอร์รี่ โกรฟ สุขุมวิท

ระยะก่อสร้าง ทำการตรวจวัดระหว่างเดือนกรกฎาคม - ธันวาคม พ.ศ.2566 ทำการตรวจวัดทุก รายละเอียด ของแผนการติดตามตรวจสอบคุณภาพสิ่งแวดล้อมแสดงดังตารางที่ 3-3 และรูปแสดงจุดตรวจวัดคุณภาพสิ่งแวดล้อม แสดงดังรูปที่ 3-1

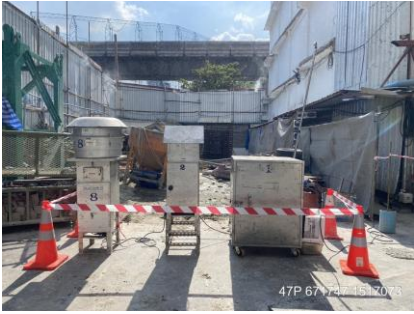
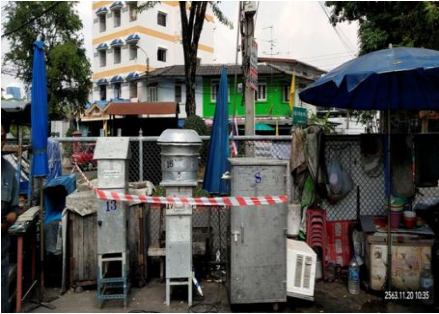
<p>ภายในพื้นที่โครงการ</p>	<p>ภายในชุมชนหมู่บ้านพิบูลย์เวศม์</p>
<p>จุดตรวจวัดคุณภาพอากาศในบรรยากาศโดยทั่วไป (Ambient Air Quality)</p>

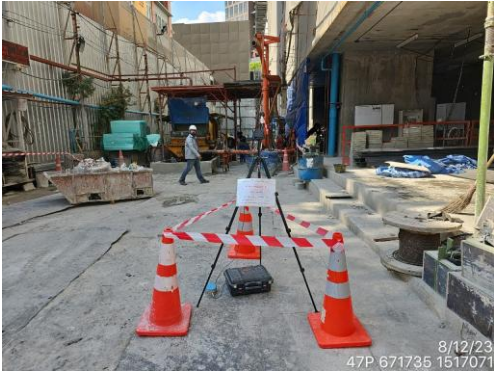
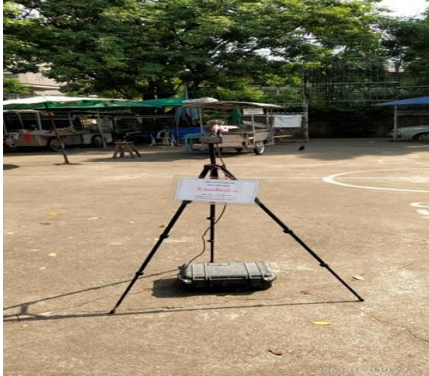
<p>ภายในพื้นที่โครงการ</p>	<p>ภายในชุมชนหมู่บ้านพิบูลย์เวศม์</p>
<p>จุดตรวจวัดระดับเสียงเฉลี่ยโดยทั่วไป 24 ชั่วโมง (Sound Noise Level)</p>

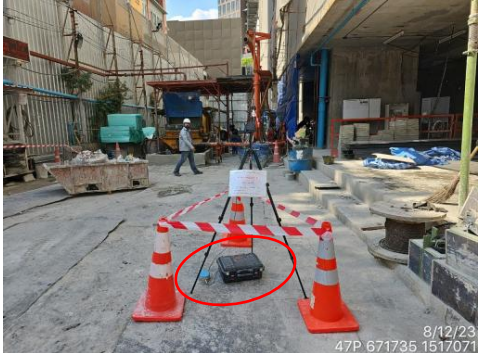
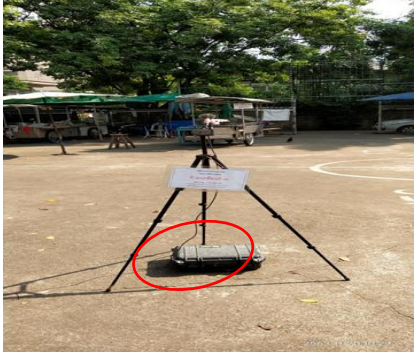
<p>ภายในพื้นที่โครงการ</p>	<p>ภายในชุมชนหมู่บ้านพิบูลย์เวศม์</p>
<p>จุดตรวจวัดความสั่นสะเทือน (Vibration)</p>	
<p>รูปที่ 3-2 จุดตรวจวัดคุณภาพสิ่งแวดล้อมของ โครงการ มัลเบอร์รี่ โกรฟ สุขุมวิท บริษัท มัลเบอร์รี่ โกรฟ สุขุมวิท คอร์ปอเรชั่น จำกัด ระหว่างเดือนกรกฎาคม - ธันวาคม พ.ศ.2566</p>
