บทที่ 3

ผลการปฏิบัติตามมาตรการ
ติดตามตรวจสอบผลกระทบ
สิ่งแวดล้อม

ตารางที่ 3 แบบรายงานผลการปฏิบัติตามมาตรการติดตามตรวจสอบผลกระทบสิ่งแวดล้อมของโครงการ เสนาภิพัฑ์ ฉลองกรุง-ลาดกระบ้ง เฟส2

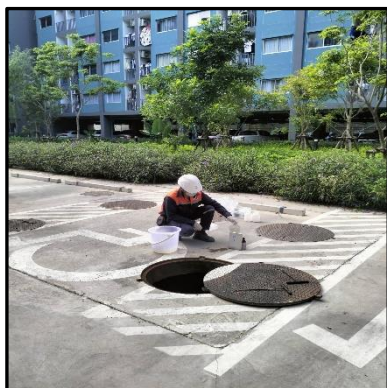
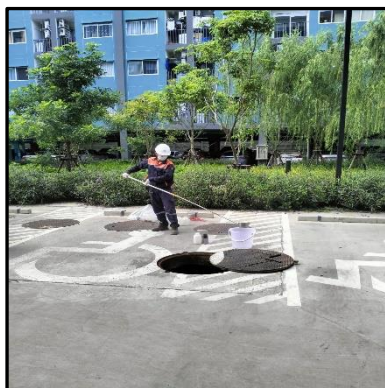
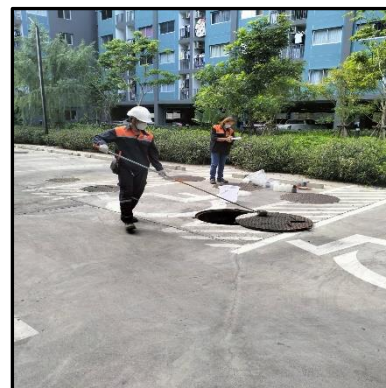
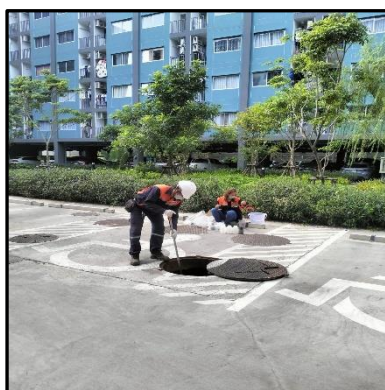
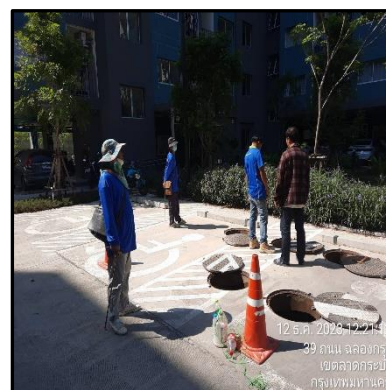
การตรวจวัดคุณภาพน้ำทิ้ง ทำการเก็บตัวอย่างคุณภาพน้ำ 2 จุด ได้แก่ จุดรวบรวมน้ำเสียเข้าระบบบำบัดน้ำเสียจำนวน 1 จุด และบ่อกักน้ำสุดท้ายของระบบก่อนระบายลงสู่ระบบระบายน้ำบนถนนสาธารณะจำนวน 1 จุด เดือนละ 1 ครั้ง
