# บทที่ 3

ผลการปฏิบัติตามมาตรการ  
ติดตามตรวจสอบผลกระทบ  
สิ่งแวดล้อม

## ผลการปฏิบัติตามมาตรการติดตามตรวจสอบผลกระทบสิ่งแวดล้อม

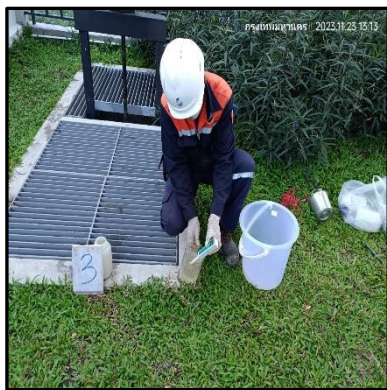
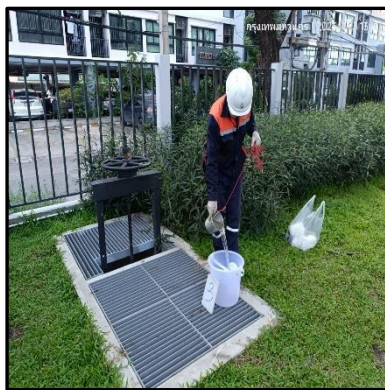
การตรวจวัดคุณภาพน้ำทิ้ง ทำการเก็บตัวอย่างคุณภาพน้ำ 3 จุด ได้แก่ จุดตรวจคุณภาพน้ำก่อนการบำบัด  
จำนวน 1 จุด จุดตรวจวัดคุณภาพน้ำหลังการบำบัด และบ่อกักน้ำสุดท้ายของระบบก่อนระบายลงสู่ระบบระบายน้ำ  
บนถนนสาธารณะจำนวน 1 จุด เดือนละ 1 ครั้ง

การตรวจวัดคุณภาพน้ำในสระว่ายน้ำ ทำการเก็บตัวอย่างคุณภาพน้ำ 1 จุด ได้แก่ น้ำในสระว่ายน้ำที่บริเวณ  
ฝั้วน้ำ จำนวน 1 บริเวณที่มีการใช้บริการมากที่สุด เดือนละ 1 ครั้ง
