รายงานผลการปฏิบัติตามมาตรการป้องกันและแก้ไขผลกระทบสิ่งแวดล้อม
และมาตรการติดตามตรวจสอบผลกระทบสิ่งแวดล้อม
โครงการ THE LINE PHAHONYOTHIN PARK (อาคาร C)
ของบริษัท บิว ไนน์ เอเจนซี จำกัด (ระยะก่อสร้าง)
ตั้งอยู่ที่ถนนพหลโยธิน แขวงจอมพล เขตจตุจักร กรุงเทพมหานคร
เดือนกรกฎาคม – ธันวาคม 2566

รายงานผลการปฏิบัติตามมาตรการป้องกันและแก้ไขผลกระทบสิ่งแวดล้อม
และมาตรการติดตามตรวจสอบผลกระทบสิ่งแวดล้อม

1. ชื่อโครงการ THE LINE PHAHOLYOTHIN PARK (อาคาร C)
2. สถานที่ตั้ง ถนนพหลโยธิน แขวงจอมพล เขตจตุจักร กรุงเทพมหานคร
3. ชื่อเจ้าของโครงการ บริษัท หนูโว ไลน์ เอเจนซี่ จำกัด
4. สถานที่ติดต่อ ถนนพหลโยธิน แขวงจอมพล เขตจตุจักร กรุงเทพมหานคร
โทรศัพท์ : 092-399-7453 โทรสาร : -
e-mail : Jiraporn.aoae@gmail.com
5. จัดทำโดย บริษัท เอ็นไวรอนเมนต์ รีเสิร์ช แอนด์ เทคโนโลยี จำกัด
6. โครงการได้รับความเห็นชอบในรายงานการวิเคราะห์ผลกระทบสิ่งแวดล้อม เมื่อ
วันที่ 6 กุมภาพันธ์ 2561
7. โครงการได้นำเสนอรายงานผลการปฏิบัติตามมาตรการฯ ครึ่งสุดท้าย เมื่อ
26 กรกฎาคม 2566
8. รายละเอียดโครงการ แสดงดังรายละเอียดโครงการในบทที่ 2

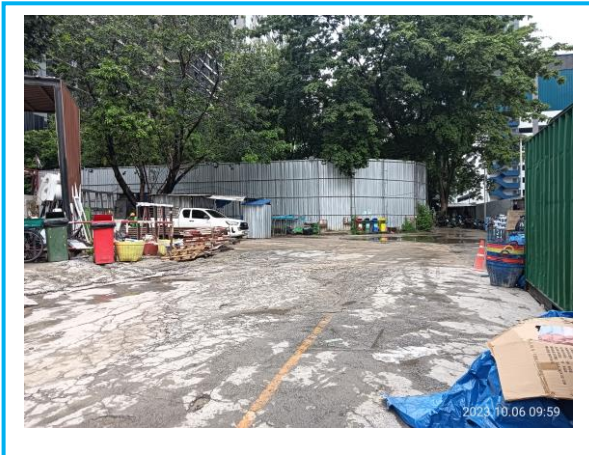
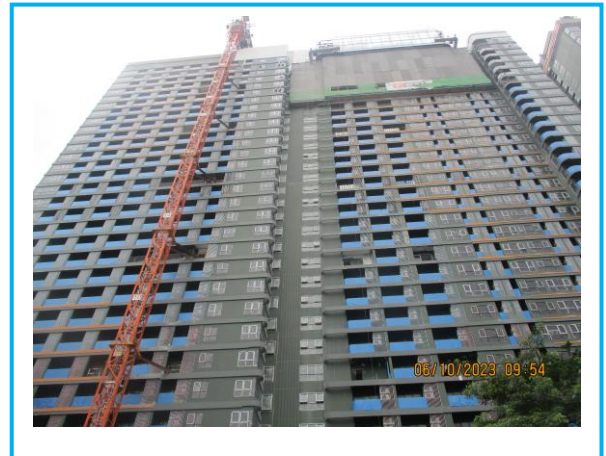
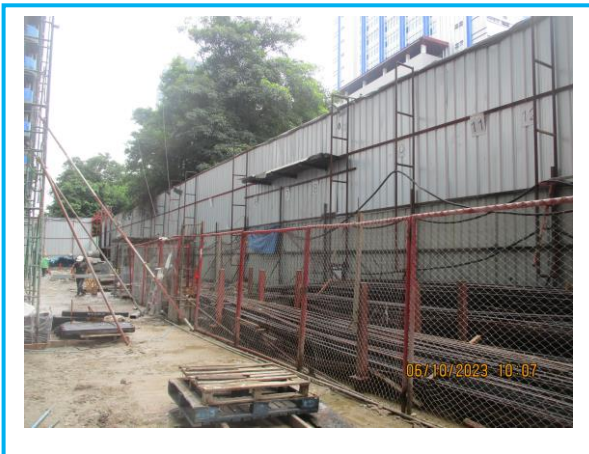
รูปที่ 1.6-1 สถานภาพการก่อสร้างโครงการในปัจจุบัน (ตุลาคม 2566)

โครงการเริ่มทำการก่อสร้างเดือนพฤษภาคม 2565 มีกำหนดแล้วเสร็จในเดือนเมษายน 2567 สถานภาพของโครงการในเดือนตุลาคม 2566 พบว่า โครงการดำเนินการก่อสร้างอยู่ในช่วงงานโครงสร้างอาคารแล้วเสร็จ 90 เปอร์เซ็นต์ ดังแสดงสถานภาพการก่อสร้างโครงการใน รูปที่ 1.6-1

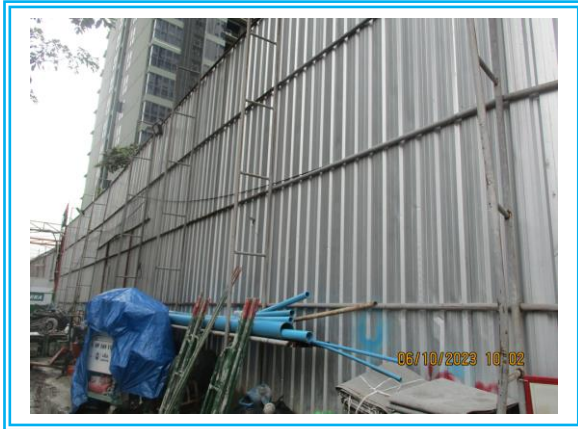
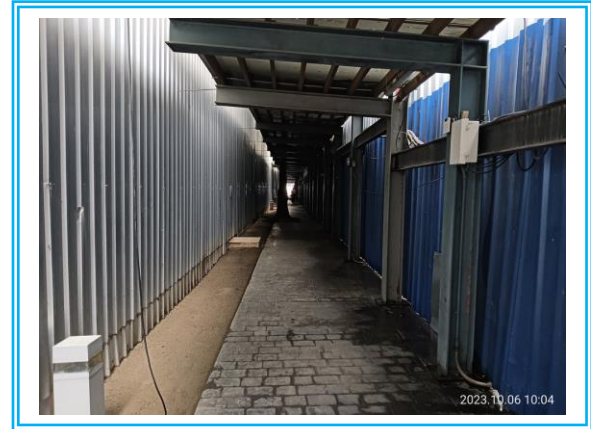
รูปที่ 3-1 รั้ว Metal Sheet ความสูง 6 เมตร โดยรอบพื้นที่ก่อสร้าง

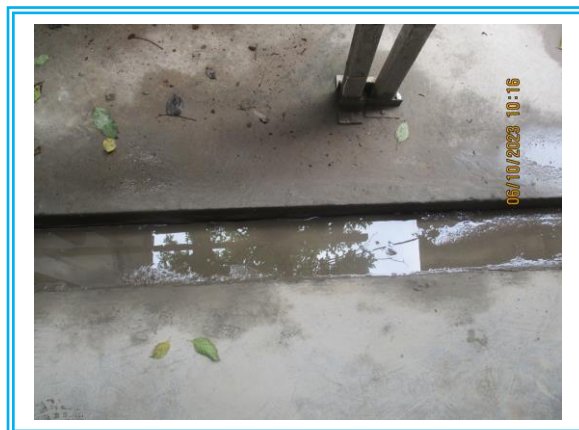
รูปที่ 3-9 รางระบายน้ำของโครงการ

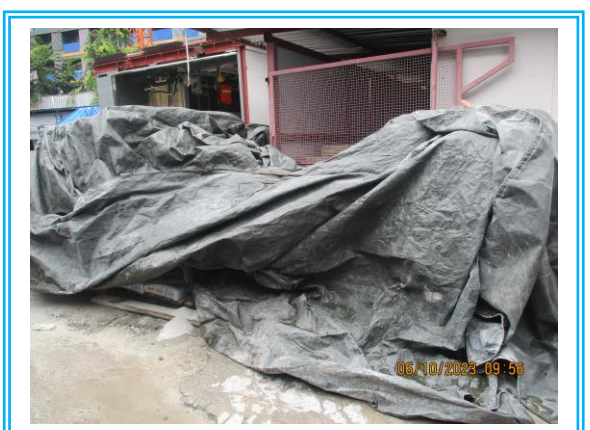
รูปที่ 3-10 ปิดคลุมวัสดุที่อาจก่อให้เกิดฝุ่น

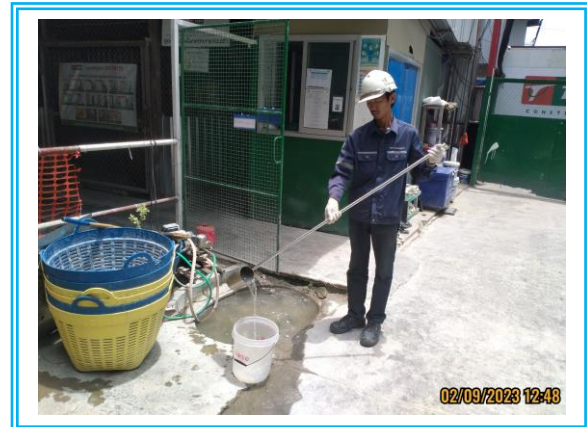
รูปที่ 3-24 บ่อน้ำทิ้งสุดท้ายก่อนระบายออกสู่ท่อระบายน้ำริมถนนพหลโยธิน

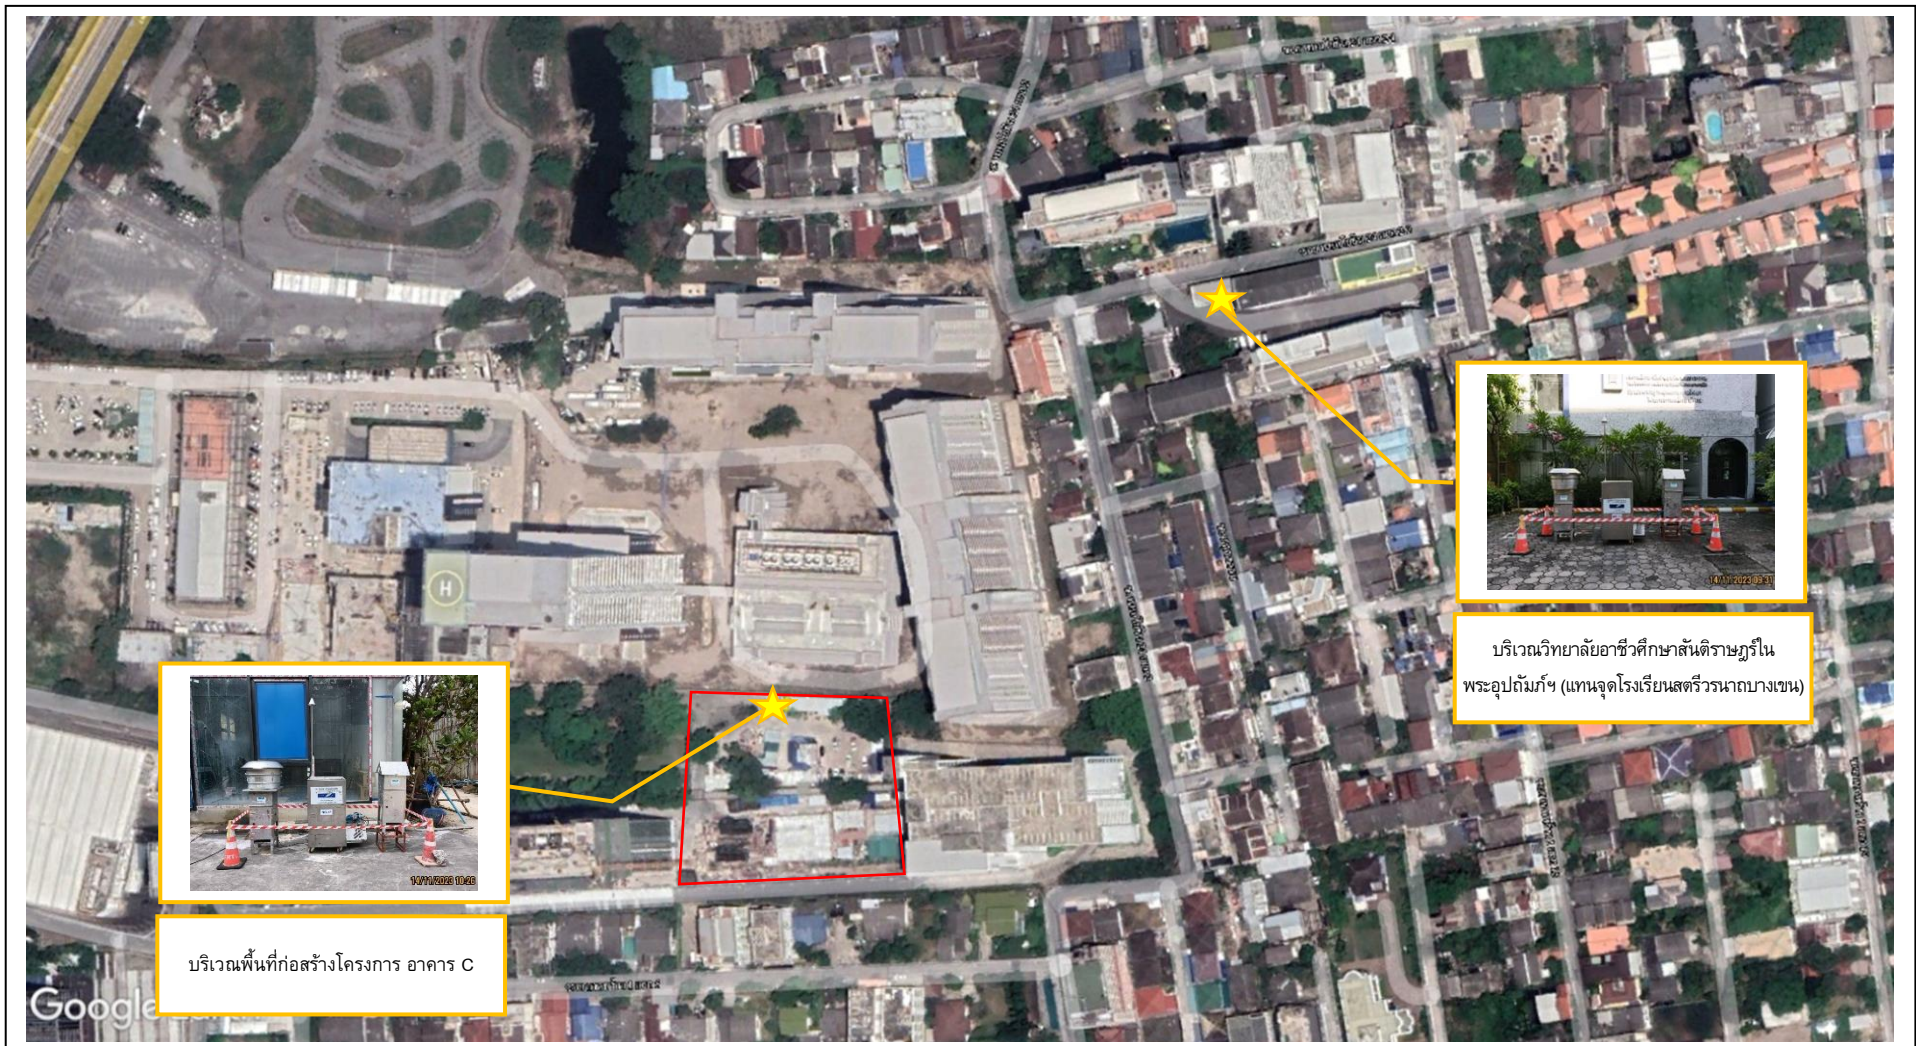
รูปที่ 4.1-1 ตำแหน่งจุดตรวจวัดคุณภาพอากาศ ของโครงการ THE LINE PHAHOLYOTHIN PARK (อาคาร C) (ระยะก่อสร้าง) ของบริษัท นูโว ไลน์ เอเจนซี่ จำกัด

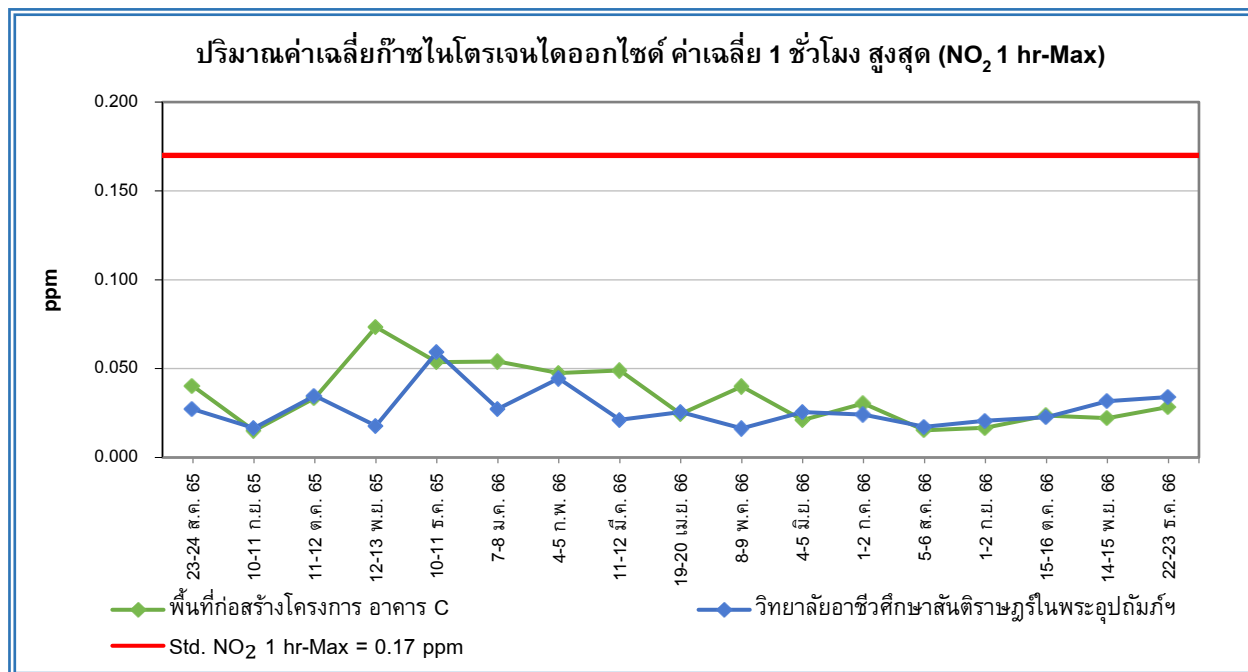
รูปที่ 4.3-5 กราฟเปรียบเทียบผลการตรวจวัดปริมาณก๊าซไนโตรเจนไดออกไซด์ ค่าเฉลี่ย 1 ชั่วโมง สูงสุด (NO₂ 1 hr-Max) โครงการ THE LINE PHAHOLYOTHIN PARK (อาคาร C) (ระยะก่อสร้าง) ระหว่างเดือนสิงหาคม 2565 – ธันวาคม 2566

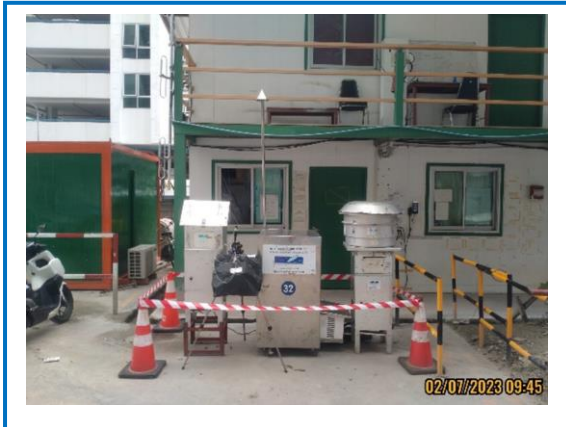
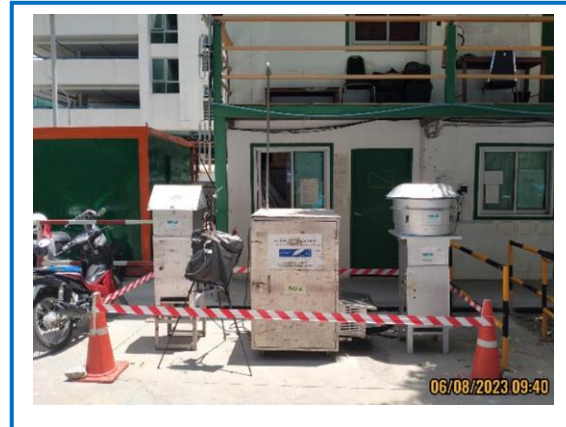
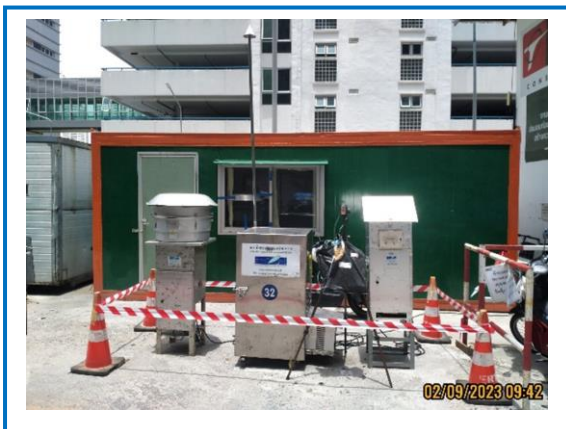
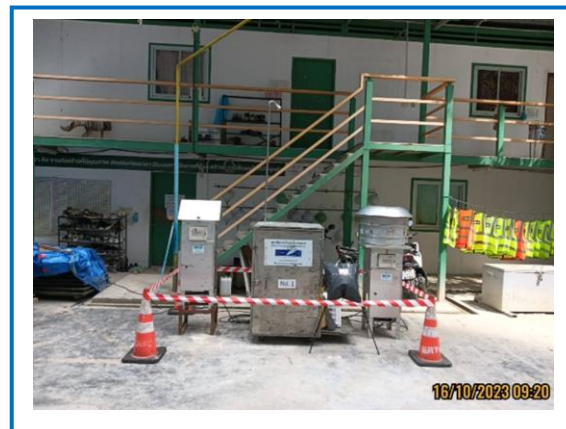
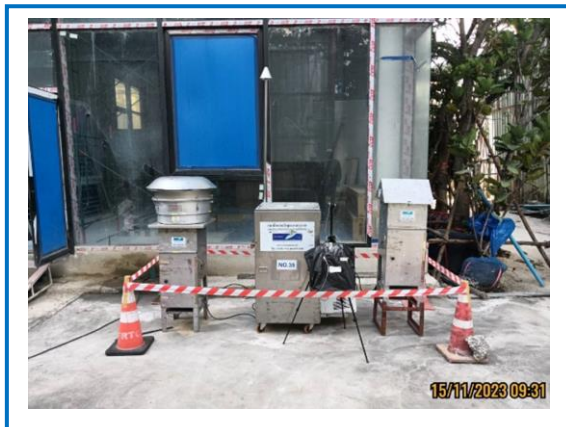
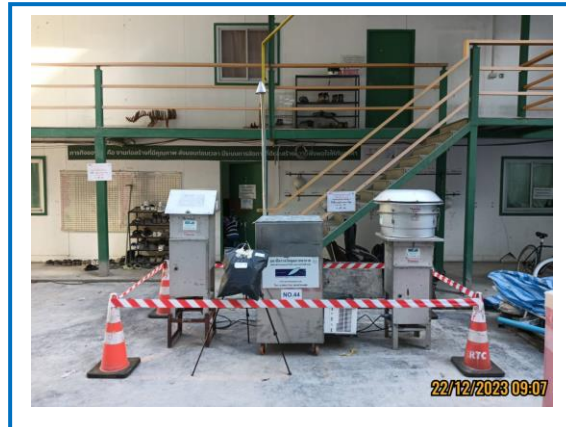
รูปที่ 4.3-21 แสดงการตรวจวัดคุณภาพอากาศในบรรยากาศโดยทั่วไป
โครงการ THE LINE PHAHOLYOTHIN PARK (อาคาร C) (ระยะก่อสร้าง)
บริเวณพื้นที่ก่อสร้างโครงการ อาคาร C
ตรวจวัดระหว่างเดือนกรกฎาคม – ธันวาคม 2566

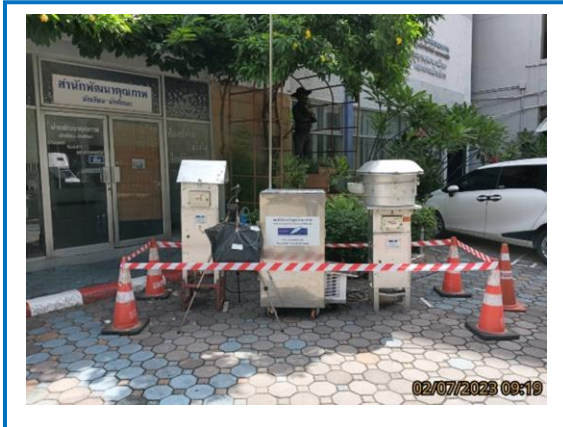
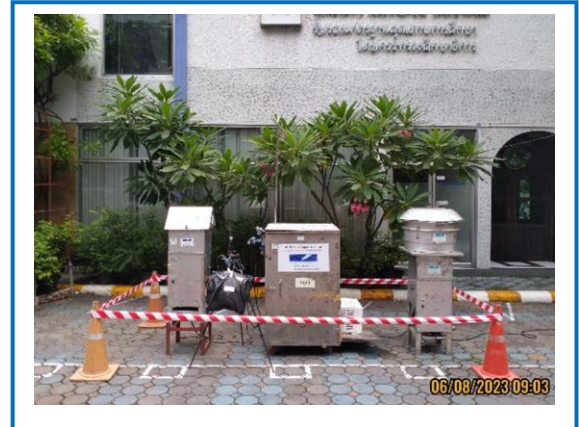
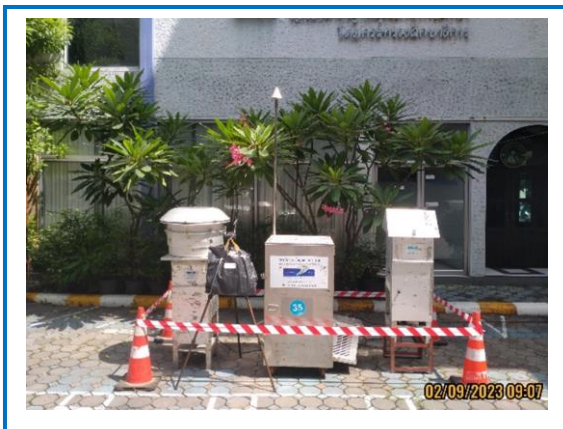
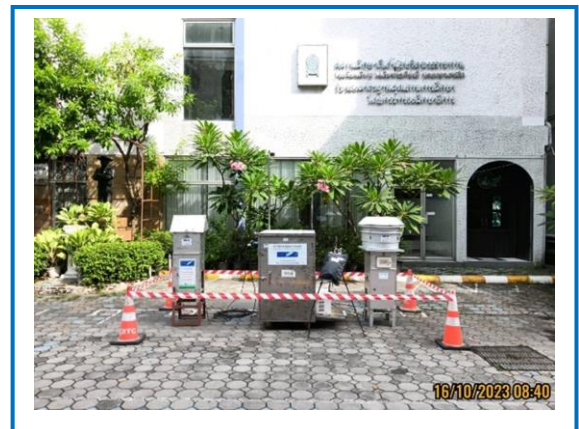
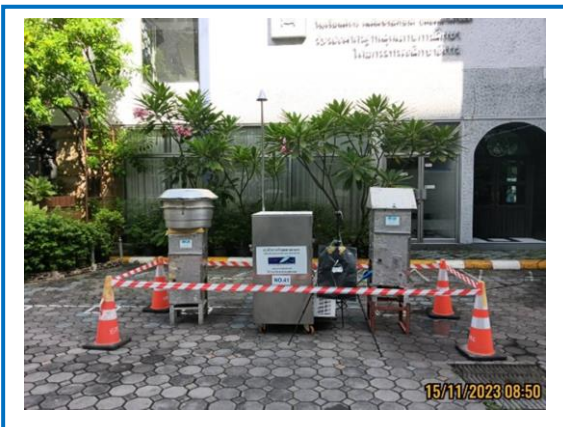
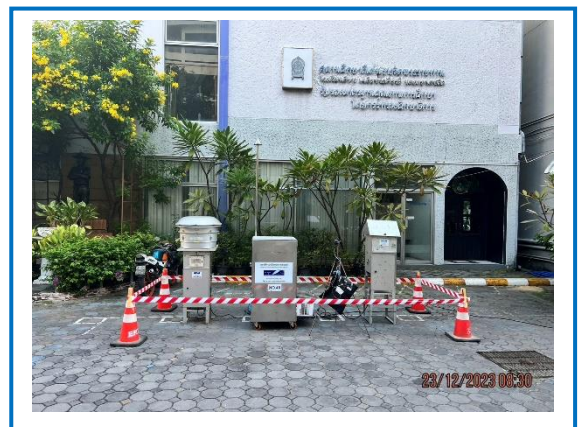
รูปที่ 4.3-22 แสดงการตรวจวัดคุณภาพอากาศในบรรยากาศโดยทั่วไป

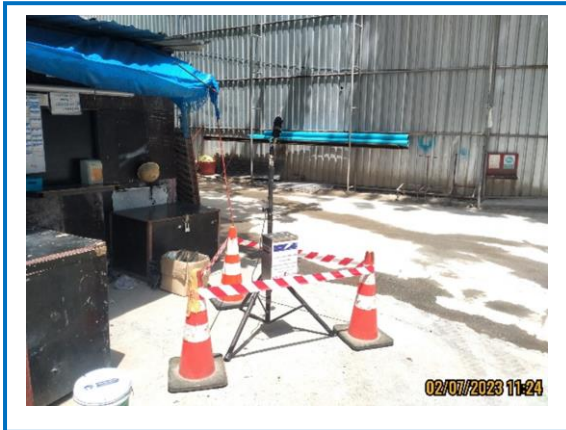
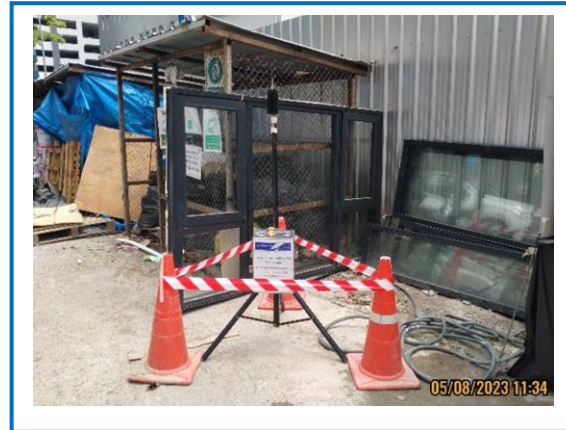
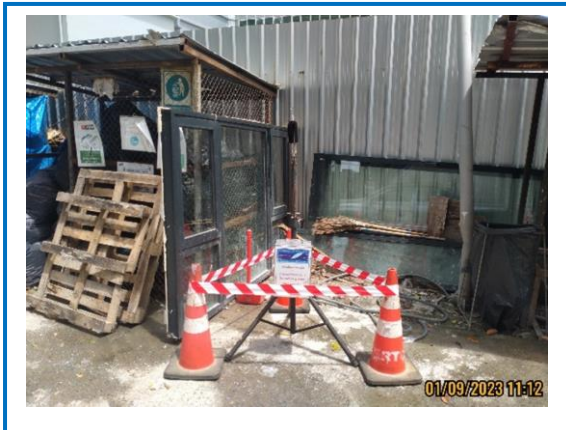
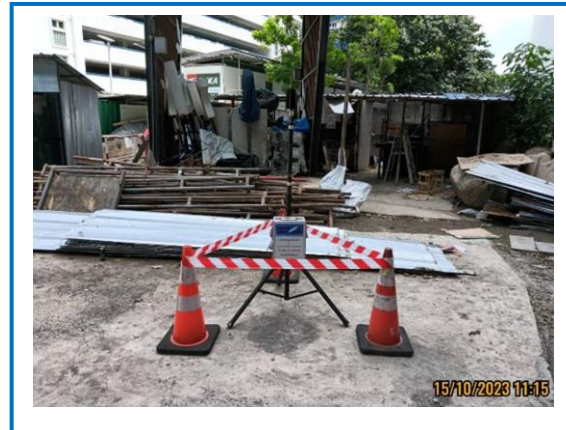
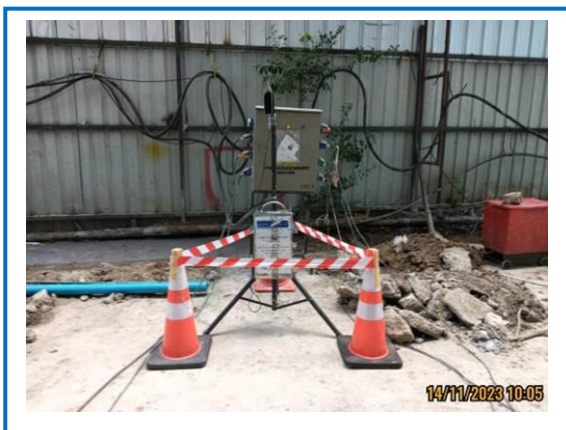
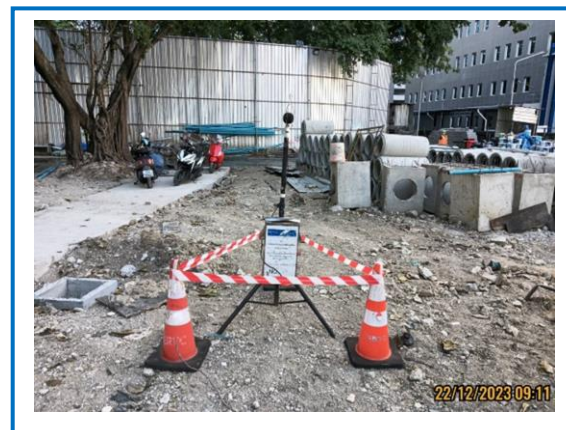
รูปที่ 4.3-23 แสดงการตรวจวัดระดับเสียงโดยทั่วไป
