ผลการปฏิบัติตามมาตรการป้องกัน
และแก้ไขผลกระทบสิ่งแวดล้อม

2.1 การปฏิบัติตามมาตรการป้องกันและแก้ไขผลกระทบสิ่งแวดล้อม

โครงการ ดี คอนโด อ่อนนุช-สุวรรณภูมิ ตั้งอยู่ที่ถนนอ่อนนุช-ลาดกระบัง แขวงลาดกระบัง เขตลาดกระบัง กรุงเทพมหานคร เป็นโครงการอาคารชุดพักอาศัย ดำเนินการโดย บริษัท พลัส พร็อพเพอร์ตี้ จำกัด (ปัจจุบันบริษัท พลัส พร็อพเพอร์ตี้ จำกัด ได้อโอนอาคารให้แก่นิติบุคคลแล้ว) โดยโครงการดังกล่าวได้ออกแบบให้มีลักษณะเป็นอาคารชุดพักอาศัย ซึ่งประกอบด้วยอาคารชุดพักอาศัยสูง 8 ชั้น จำนวน 4 อาคาร (ความสูงจากพื้นดินถึงส่วนที่สูงที่สุดของอาคาร 22.94 เมตร) ห้องออกกำลังกาย จำนวน 2 ห้อง และสระว่ายน้ำจำนวน 2 สระ พร้อมทั้งจอดรถยนต์ 316 คัน รวมจำนวนห้องพักอาศัยของโครงการ 909 หน่วยโดยโครงการได้จัดทำรายงานการประเมินผลกระทบสิ่งแวดล้อมและได้ผ่านการพิจารณาเห็นชอบรายงาน ฯ ตามหนังสือจากสำนักงานนโยบายและแผนทรัพยากรธรรมชาติและสิ่งแวดล้อม เลขที่ ทส 1009.5/7656 ลงวันที่ 29 ตุลาคม พ.ศ. 2553 โดยหนังสือเห็นชอบได้กำหนดมาตรการป้องกันและแก้ไขผลกระทบสิ่งแวดล้อมและมาตรการติดตามตรวจสอบผลกระทบสิ่งแวดล้อมเพื่อเป็นแนวทางให้โครงการปฏิบัติ รวมไปถึงเสนอรายงานผลการปฏิบัติตามมาตรการฯ ต่อหน่วยงานอนุญาต และหน่วยงานที่เกี่ยวข้อง รวมทั้งสำนักงานนโยบายและแผนทรัพยากรธรรมชาติและสิ่งแวดล้อม (สผ.) ทุก 6 เดือนนั้น

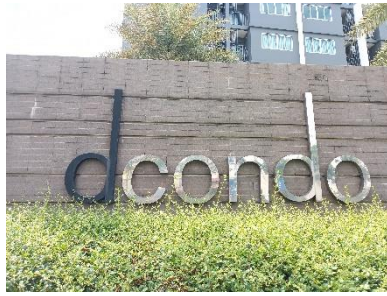
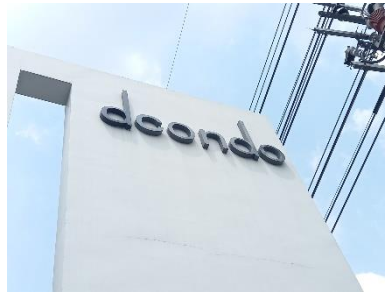
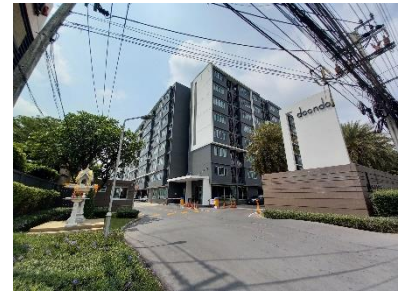
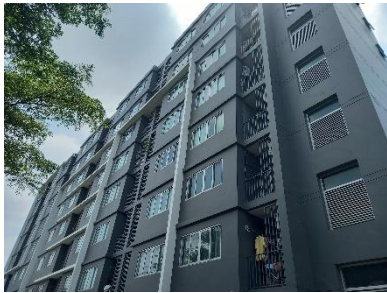
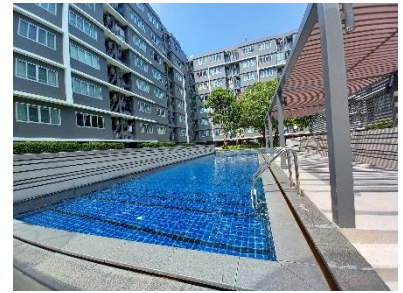
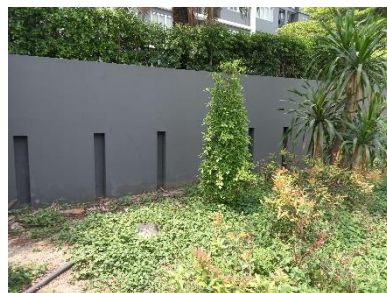
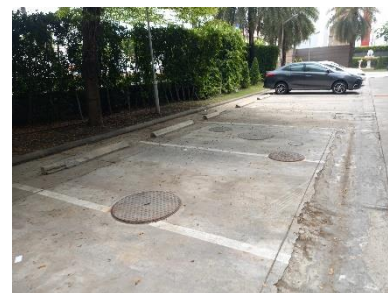
ภาพที่ 2.2-1 สภาพแวดล้อมรอบโครงการ

ป้ายชื่อโครงการ

ลักษณะอาคาร

พื้นที่ส่วนกลาง

รั้วรอบพื้นที่โครงการ

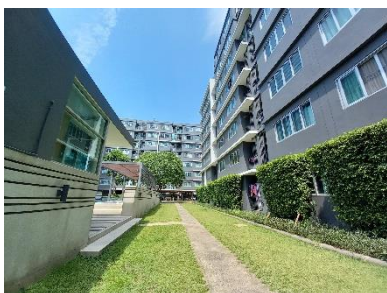
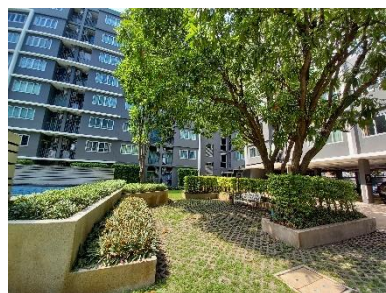
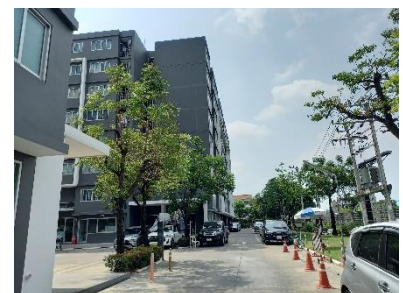
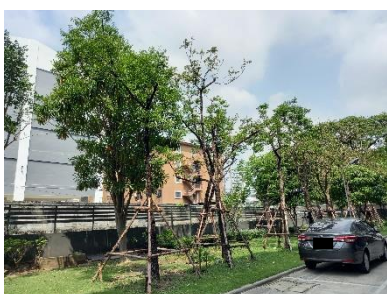
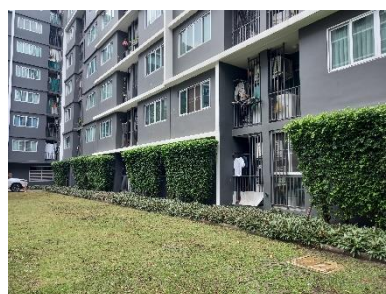
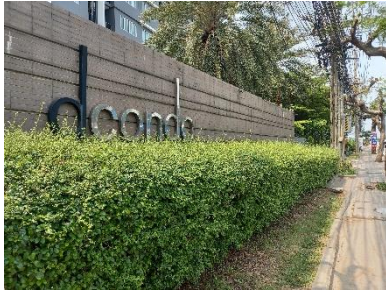
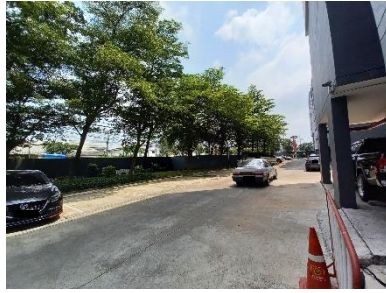
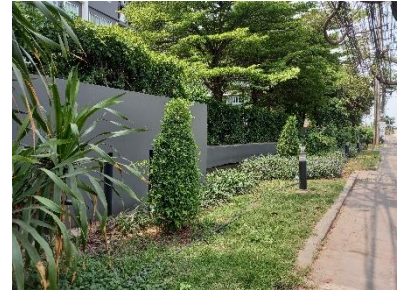
ภาพที่ 2.2-2 พื้นที่สีเขียวภายในโครงการ

2. จัดให้มีพื้นที่สีเขียวและไม่ย่นตันตามแบบภูมิสถาปัตย์ของโครงการ โดยมีพื้นที่สีเขียวทั้งหมด 2,766.85 ตร.ม. ซึ่งจัดไว้บริเวณชั้นล่างทั้งหมดเป็นพื้นที่ปลูกไม้ยืนต้น 2,681.70 ตร.ม.	✓ - โครงการจัดให้มีพื้นที่สีเขียวบริเวณชั้นล่างทั้งหมด โดยมีการปลูกไม้ยืนต้น ไม้พุ่ม และสนามหญ้า รวมถึงจัดให้มีคนสวนคอยตรวจสอบดูแลพื้นที่สีเขียวโดยการรดน้ำต้นไม้ และตัดแต่งกิ่งต้นไม้ ให้สวยงามเป็นประจำอย่างสม่ำเสมอทุกวัน	ภาพที่ 2.2-2 เอกสารแนบ 3	-

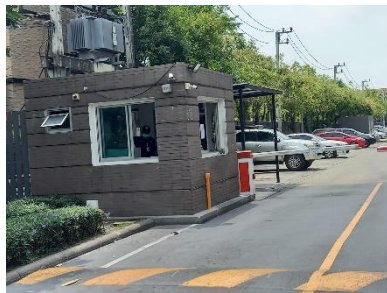
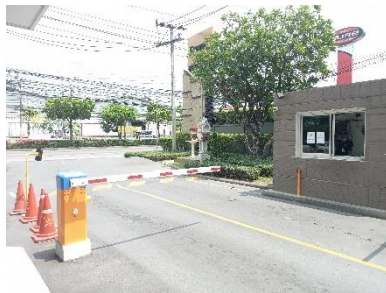
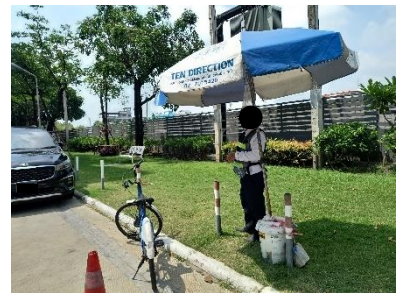
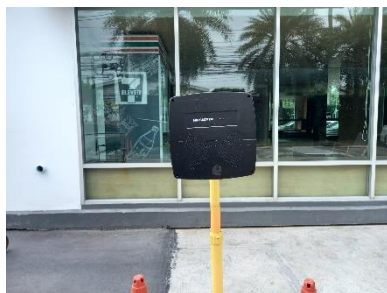
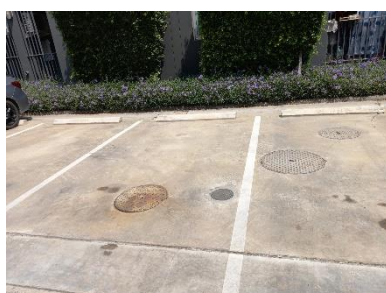
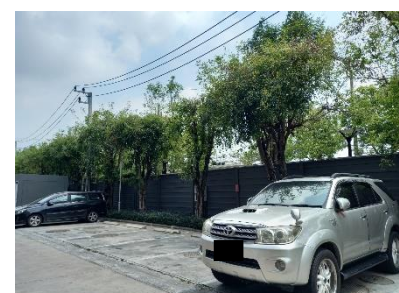
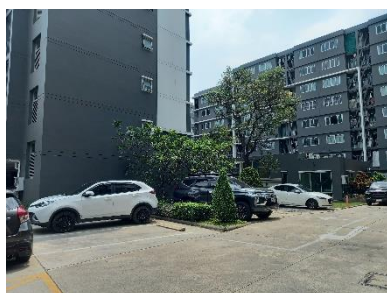
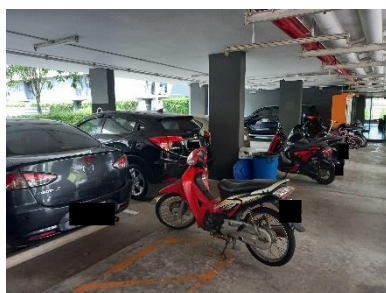
ภาพที่ 2.2-3 ป้ายสัญลักษณ์จราจรและพื้นที่จอดรถของโครงการ

ป้อม รปภ.

ไม้กั้นจราจร

เจ้าหน้าที่รักษาความปลอดภัย

Longer Reader System

พื้นที่จอดรถยนต์

พื้นที่จอดรถจักรยานยนต์

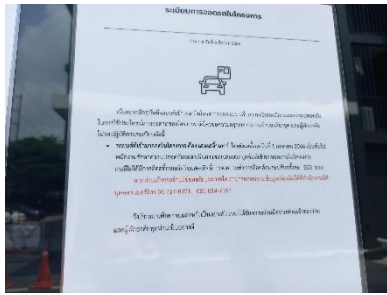
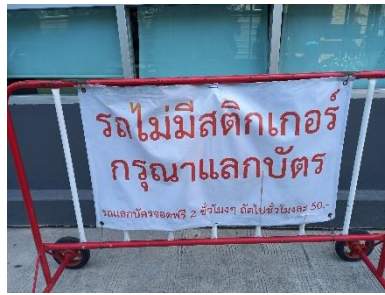
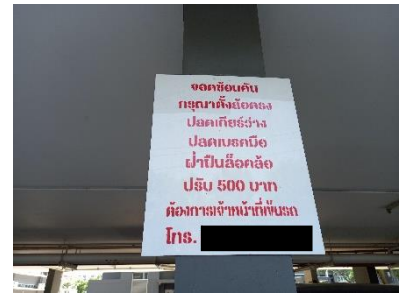
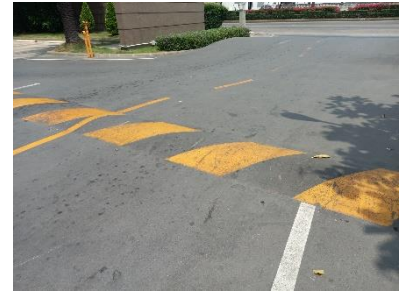
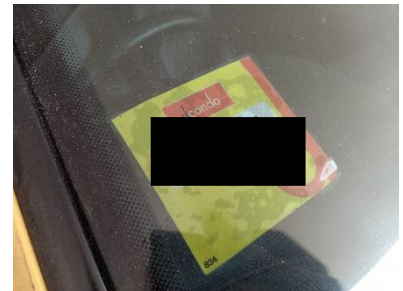
ภาพที่ 2.2-3 ป้ายสัญลักษณ์จราจรและพื้นที่จอดรถของโครงการ (ต่อ)

ระเบียบการใช้พื้นที่จอดรถ

สัญญาณชะลอความเร็ว

กระจกนูน

ป้ายบอกทาง

สัญลักษณ์จราจรบนพื้นทาง

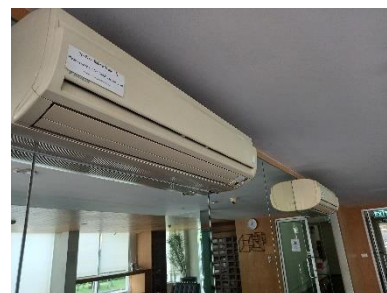
ภาพที่ 2.2-4 การระบายอากาศภายในโครงการ

การระบายอากาศธรรมชาติ

ระบบเครื่องปรับอากาศ

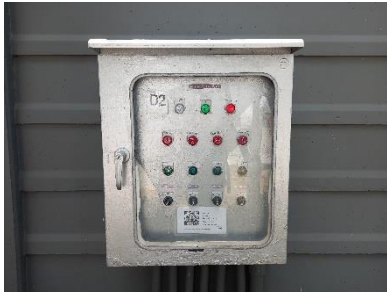
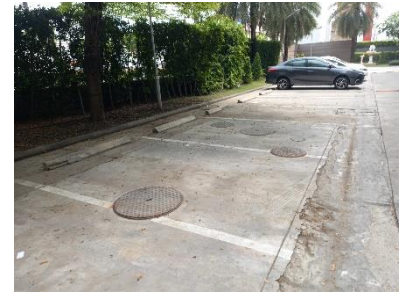
ภาพที่ 2.2-5 ระบบบำบัดน้ำเสียของโครงการ

1.5 คุณภาพน้ำ	1. น้ำเสียที่เกิดจากกิจกรรมการพักอาศัยในโครงการทั้งหมด 492.64 ลบ.ม./วัน จะถูกบำบัดโดยระบบบำบัดน้ำเสียของโครงการที่เป็นแบบเดิมอากาศ Activated Sludge ขนาดความสามารถในการบำบัดรวมประมาณ 510.00 ลบ.ม./วัน โดยแยกบำบัดแต่ละอาคารอาคารละ 2 ชุด ดังนี้	✓ - โครงการจัดให้มีการติดตั้งระบบบำบัดน้ำเสียของโครงการที่เป็นแบบเดิมอากาศ Activated Sludge ขนาดความสามารถในการบำบัดรวมประมาณ 510.00 ลบ.ม./วัน ซึ่งเพียงพอต่อปริมาณน้ำเสียที่เกิดขึ้น	ภาพที่ 2.2-5	-

ตู้ควบคุมระบบบำบัดน้ำเสีย

ท่อเตือนอากาศระบบบำบัดน้ำเสีย

บริเวณระบบบำบัดน้ำเสีย

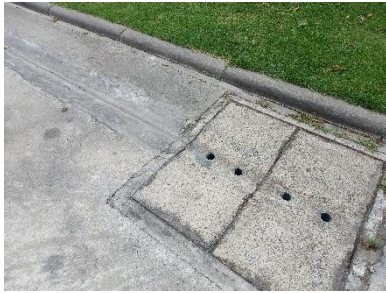
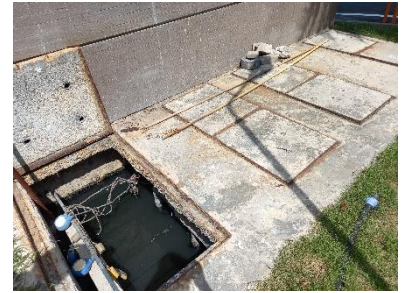
ภาพที่ 2.2-8 ระบบระบายน้ำภายในโครงการ

3.5 การระบายน้ำ	1. จัดให้มีบ่อพักน้ำเป็นระยะๆ และการท่อน้ำในเส้นท่อให้สามารถชะลออัตราไหลของน้ำฝนก่อนระบายลงสู่ท่อระบายน้ำสาธารณะ	✓	- โครงการจัดให้มีรางระบายน้ำรอบโครงการ และจัดให้มีบ่อท่อน้ำเพื่อให้สามารถชะลออัตราไหลของน้ำฝนก่อนระบายลงสู่ท่อระบายน้ำสาธารณะ	ภาพที่ 2.2-8	-

บ่อพักน้ำฝนรอบโครงการ

บ่อพักน้ำสุดท้าย

บ่อทวงน้ำ

รางระบายน้ำรอบโครงการ

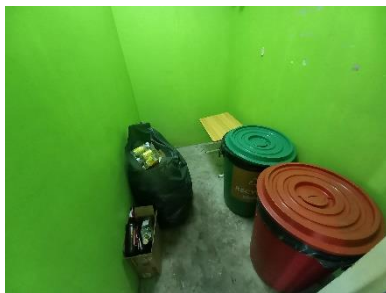
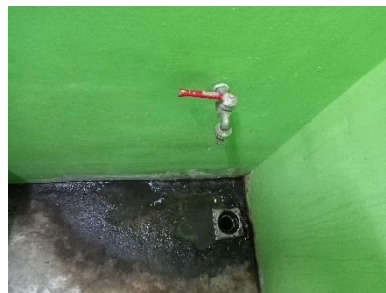
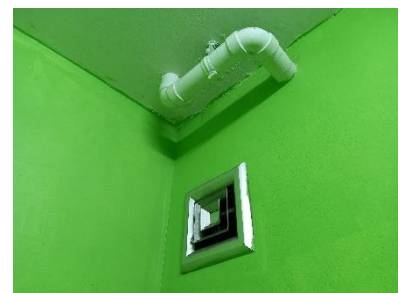
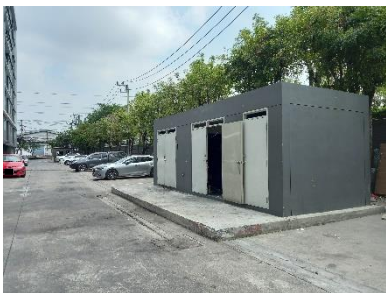
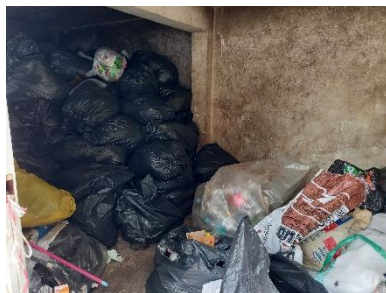
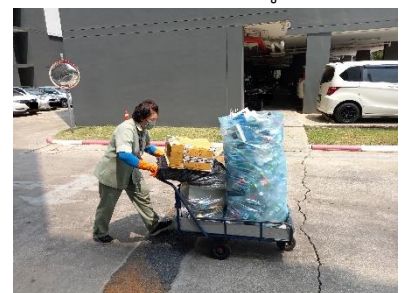
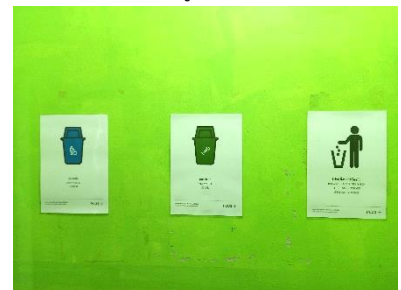
ป้ายเตือนให้ปิดไฟ และ ปิดประตู
หน้าห้องพักมูลฝอยประจำชั้น
ภาพที่ 2.2-9 ห้องพักมูลฝอย

3.6 การจัดการมูลฝอย	1. จัดให้มีห้องพักขยะรวม ซึ่งภายในแบ่งส่วนสำหรับขยะเปียกและขยะแห้ง สามารถรองรับปริมาณขยะมูลฝอยได้ไม่น้อยกว่า 3 วัน อย่างไรก็ตาม ต้องไม่ให้มีขยะตกค้างในโครงการเป็นเวลานาน	✓	- โครงการจัดให้มีห้องพักขยะรวม ซึ่งภายในแบ่งส่วนสำหรับขยะเปียกและขยะแห้ง รองรับปริมาณขยะมูลฝอยที่เกิดขึ้น	ภาพที่ 2.2-9	-

ห้องพักมูลฝอยประจำชั้น

ก๊อกน้ำและท่อระบายน้ำ

พัดลมระบายอากาศห้องพักมูลฝอยประจำชั้น

ห้องพักมูลฝอยรวม

การเก็บขนมูลฝอยในโครงการ

ป้ายรณรงค์การคัดแยกมูลฝอย

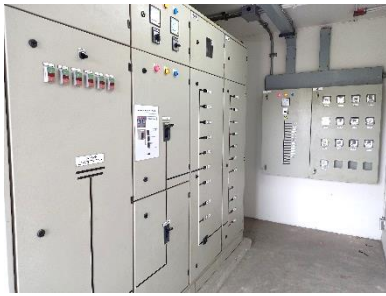
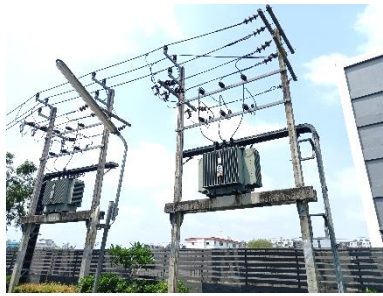
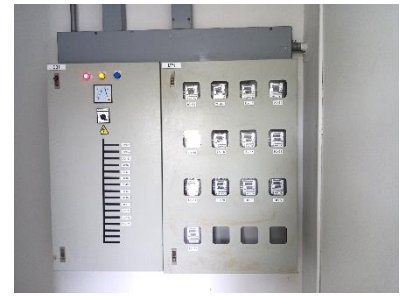
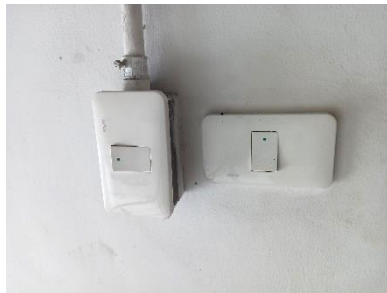
MDB Room

หม้อแปลงไฟฟ้า

มิเตอร์ไฟฟ้า

สวิตช์ไฟแยก

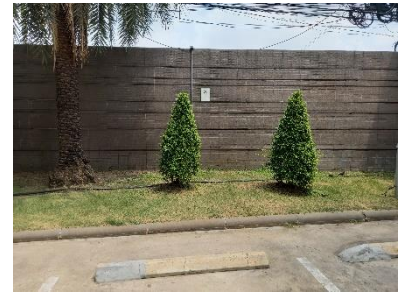
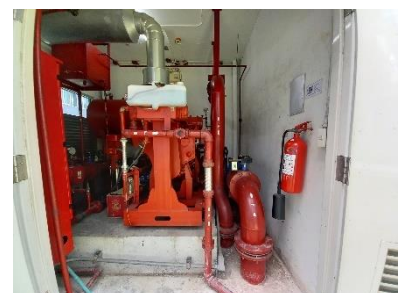
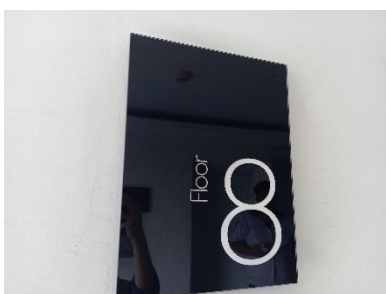
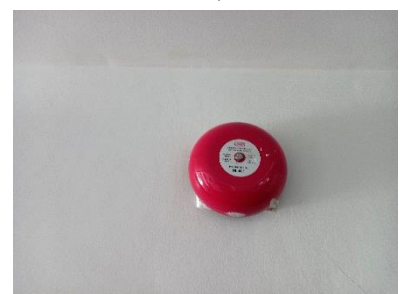
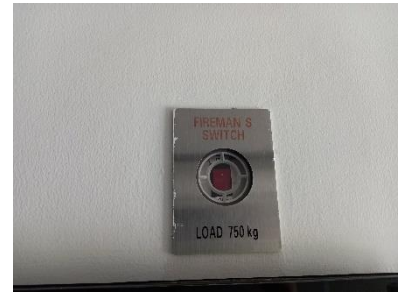
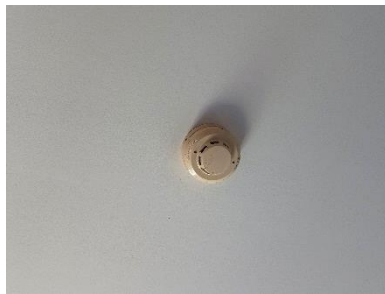
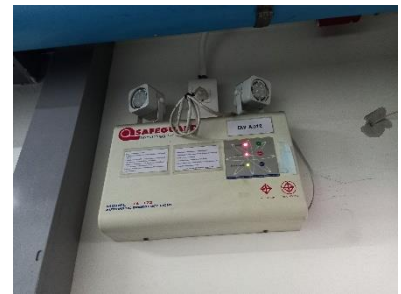
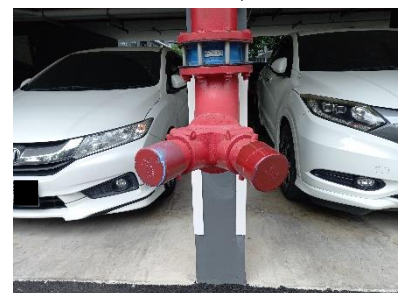
ภาพที่ 2.2-11 ระบบป้องกันและเตือนอัคคีภัย

จุดรวมพล

Fire Pump System

ป้ายบอกเลขชั้น

Alarm Bell

Fireman Lift Switch

Smoke Detector

ไฟฟ้าสำรองฉุกเฉิน

หัวรับน้ำดับเพลิง

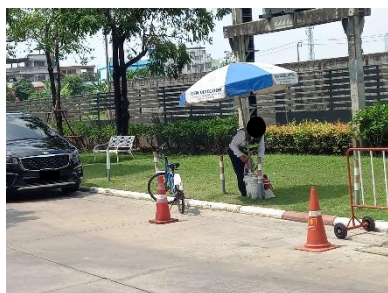
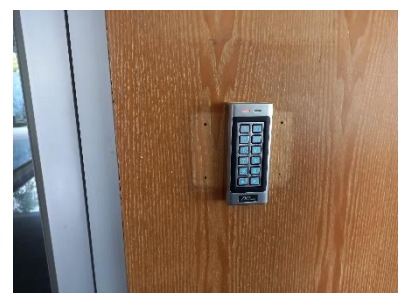
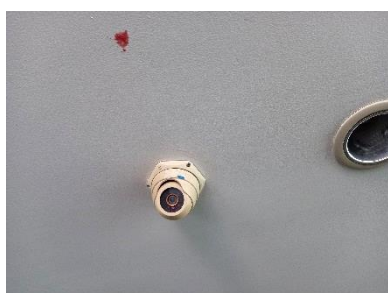
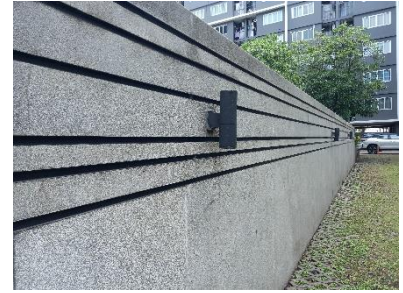
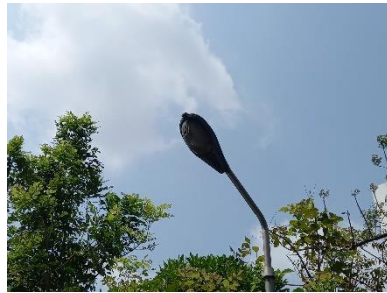
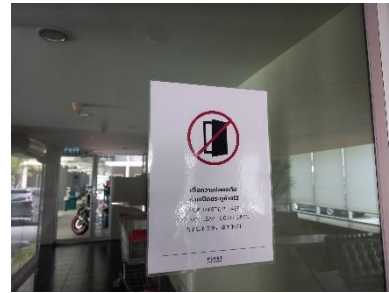
ภาพที่ 2.2-12 ระบบรักษาความปลอดภัยของโครงการ

เจ้าหน้าที่รักษาความปลอดภัย

ระบบคีย์การ์ดเข้า-ออกอาคาร

CCTV

ห้องควบคุม CCTV

ไฟส่องสว่างรอบโครงการ

ป้ายห้ามเปิดประตูค้างไว้

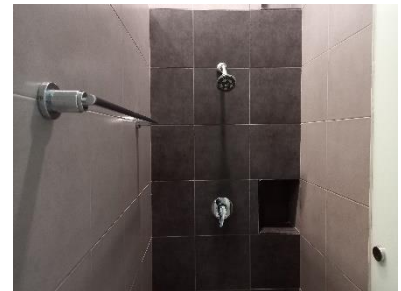
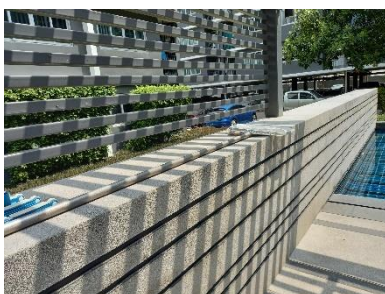
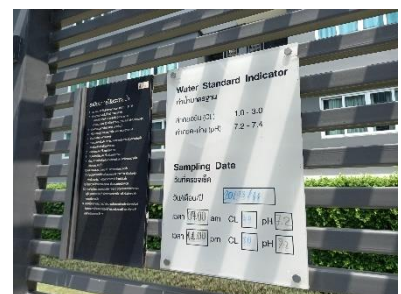
ภาพที่ 2.2-13 สระว่ายน้ำ

พื้นที่ล้างตัว

อุปกรณ์ทำความสะอาดสระว่ายน้ำ

ตู้เก็บของ
