ผลการปฏิบัติตามมาตรการป้องกัน
และแก้ไขผลกระทบสิ่งแวดล้อม

2.1 การปฏิบัติตามมาตรการป้องกันและแก้ไขผลกระทบสิ่งแวดล้อม

โครงการ เอ็กซ์ที ห้วยขวาง (POP HK) ตั้งอยู่ที่ 244/1 ถนนรัชดาภิเษก แขวงห้วยขวาง เขตห้วยขวาง กรุงเทพมหานคร 10310 ดำเนินการโดยบริษัท ปารณัท จำกัด ชื่อเดิมคือ บริษัท ปารณัท พร็อพเพอร์ตี้ จำกัด (ปัจจุบันได้ออนไลน์นิติบุคคลอาคารชุดแล้ว) (เอกสารแนบ 2) โครงการดังกล่าวได้ออกแบบให้มีลักษณะเป็นอาคารพักอาศัยรวม (อาคารชุด) จำนวน 1 อาคาร (2 ทาวเวอร์) สูง 14 ชั้น และสูง 43 ชั้น มีห้องชุด 1,405 ห้อง แบ่งเป็นห้องชุดพักอาศัย 1,404 ห้อง และห้องชุดเพื่อการพาณิชย์ (ร้านค้า) 1 ห้อง และที่จอดรถ 581 คัน ที่ชั้น 1 ถึงชั้น 5 (ไม่รวมที่จอดรถรับจ้างสาธารณะ 6 คัน) และมีขนาดพื้นที่โครงการ 6-1-10.3 ไร่ หรือ 10,041.20 ตารางเมตร โดยโครงการได้จัดทำรายงานการประเมินผลกระทบสิ่งแวดล้อมและได้ผ่านการพิจารณาเห็นชอบรายงาน ฯ เมื่อวันที่ 18 มิถุนายน พ.ศ. 2561 ตามหนังสือจากสำนักงานนโยบายและแผนทรัพยากรธรรมชาติและสิ่งแวดล้อม ที่ ทส 1010.5/7613 โดยหนังสือเห็นชอบได้กำหนดมาตรการป้องกันและแก้ไขผลกระทบสิ่งแวดล้อมและมาตรการติดตามตรวจสอบผลกระทบสิ่งแวดล้อม เพื่อเป็นแนวทางให้โครงการปฏิบัติ รวมไปถึงเสนอรายงานผลการปฏิบัติตามมาตรการฯ ต่อหน่วยงานอนุญาต และหน่วยงานที่เกี่ยวข้อง รวมทั้งสำนักงานนโยบายและแผนทรัพยากรธรรมชาติและสิ

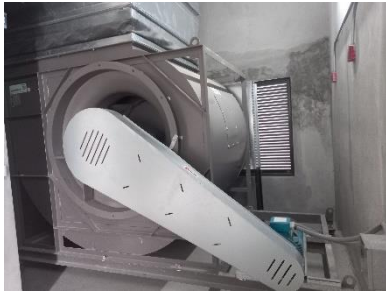
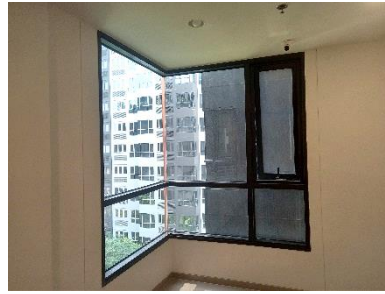
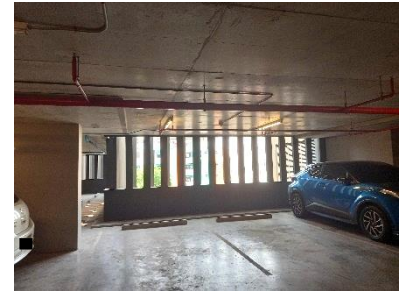
ภาพที่ 2.2-4 การระบายอากาศภายในโครงการ

Pressurized fan

การระบายอากาศธรรมชาติ

การระบายอากาศพื้นที่จอดรถ

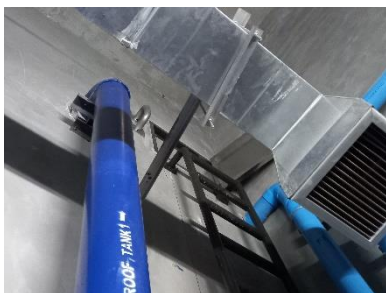
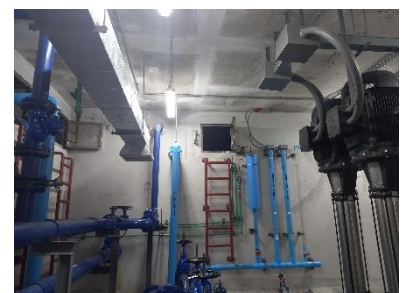
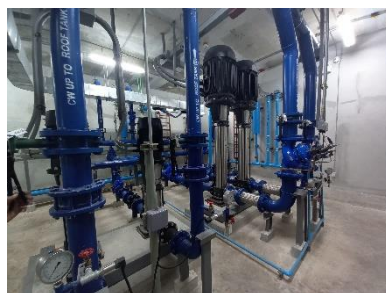
3. คุณค่าการใช้ประโยชน์ของมนุษย์				
3.1 การใช้น้ำ	1) จัดให้มีการสำรองน้ำภายในโครงการ 1,687.96 ลบ.ม. แบ่งเป็นถังเก็บน้ำสำรองชั้นใต้ดิน 939 ลบ.ม. ถังเก็บสำรองน้ำชั้น 5 ความจุ 486.20 ลบ.ม. และถังเก็บน้ำสำรองบนชั้นดาดฟ้าของแต่ละทาวเวอร์ A 203.36 ลบ.ม. และทาวเวอร์ B 56.40 ลบ.ม. ใช้สำรองเพื่อการอุปโภค-บริโภคได้ 1,201.76 ลบ.ม. และสามารถสำรองน้ำใช้เพื่อการอุปโภค-บริโภคได้ 1.31 วัน	✓ - โครงการจัดให้มีการสำรองน้ำภายในโครงการ 1,687.96 ลบ.ม. แบ่งเป็นถังเก็บน้ำสำรองชั้นใต้ดิน 939 ลบ.ม. ถังเก็บสำรองน้ำชั้น 5 ความจุ 486.20 ลบ.ม. และถังเก็บน้ำสำรองบนชั้นดาดฟ้าของแต่ละทาวเวอร์ A 203.36 ลบ.ม. และทาวเวอร์ B 56.40 ลบ.ม. ใช้สำรองเพื่อการอุปโภค-บริโภคได้ 1,201.76 ลบ.ม. และสามารถสำรองน้ำใช้เพื่อการอุปโภค-บริโภคได้ 1.31 วัน	ภาพที่ 2.2-6	-

ถังเก็บน้ำชั้นดาดฟ้า

Booster Pump

ถังเก็บน้ำชั้นใต้ดิน

Transfer Pump

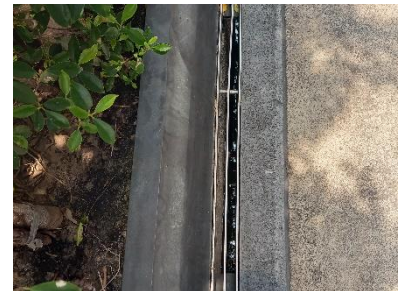
ภาพที่ 2.2-8 ระบบระบายน้ำภายในโครงการ

3) จัดให้มีตะแกรงดักขยะก่อนระบายน้ำออกจากโครงการ	✓	- โครงการจัดให้มีตะแกรงดักขยะก่อนระบายน้ำออกจากโครงการ	ภาพที่ 2.2-8	-
	4) ออกแบบให้มีการหน่วงน้ำในบ่อบำบัดน้ำ เพื่อชะลอการไหลของน้ำส่วนเกิน ซึ่งเพียงพอในการชะลอน้ำฝนที่ตักกักเก็บไว้ในโครงการก่อนระบายออกภายนอกโครงการและควบคุมอัตราการระบายหลังพัฒนาโครงการให้มีค่าไม่เกินอัตราการระบายน้ำก่อนพัฒนาโครงการ (0.086 ลบ.ม./วินาที)	✓	- โครงการจัดให้มีการออกแบบให้มีการหน่วงน้ำในบ่อบำบัดน้ำภายในโครงการก่อนระบายออกภายนอกโครงการและควบคุมอัตราการระบายหลังพัฒนาโครงการให้มีค่าไม่เกินอัตราการระบายน้ำก่อนพัฒนาโครงการ	ภาพที่ 2.2-8	-

รางระบายน้ำรอบโครงการ

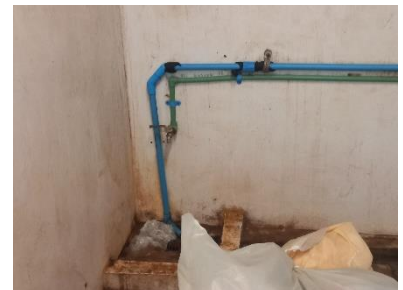
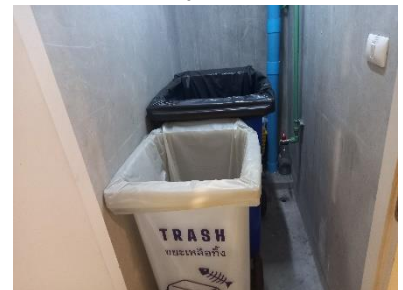
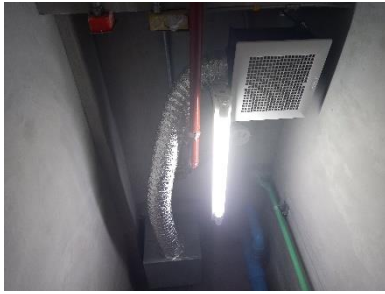
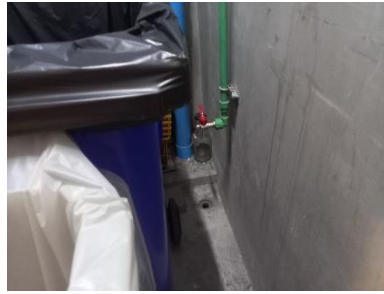
ภาพที่ 2.2-9 ห้องพัสดุฝอย

2) จัดให้มีห้องพักขยะรวม เป็นห้องคอนกรีต มีประตูเหล็กชนิดบานทึบ และแบ่งเป็นห้องพักขยะเปียก ขยะแห้ง ขยะรีไซเคิล และขยะอันตรายอย่างเป็นสัดส่วน โดยสามารถรองรับขยะเปียก ขยะแห้ง และขยะรีไซเคิลได้ไม่น้อยกว่า 3 วัน และขยะอันตรายไม่น้อยกว่า 15 วัน	✓	- โครงการจัดให้มีห้องพักขยะรวม เป็นห้องคอนกรีต มีประตูเหล็กชนิดบานทึบ และแบ่งเป็นห้องพักขยะเปียก ขยะแห้ง ขยะรีไซเคิล และขยะอันตรายอย่างเป็นสัดส่วน	ภาพที่ 2.2-9	-

3.4 การจัดการขยะ (ต่อ)	6) จัดให้มีถังขยะในห้องพักขยะรวม และเชื่อมต่อระบบน้ำทิ้งระบบบำบัด เพื่อรวบรวมน้ำชะมูลฝอยและน้ำล้างทำความสะอาด เข้าสู่ระบบบำบัดน้ำเสียของโครงการ	✓ - โครงการจัดให้มีถังขยะในห้องพักขยะรวม และเชื่อมต่อระบบน้ำทิ้งระบบบำบัด เพื่อรวบรวมน้ำชะมูลฝอยและน้ำล้างทำความสะอาด เข้าสู่ระบบบำบัดน้ำเสียของโครงการ	ภาพที่ 2.2-9	-

ก๊อกน้ำและท่อระบายน้ำใน

การระบายอากาศ
ห้องพัสดุฝอยประจำชั้น

ก๊อกน้ำและท่อระบายน้ำใน
ห้องพัสดุฝอยประจำชั้น

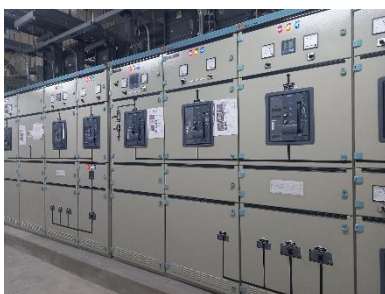
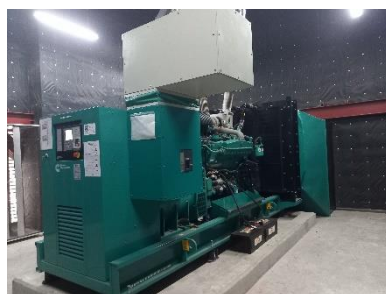
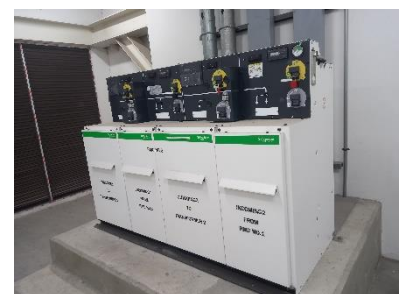
ภาพที่ 2.2-10 ระบบไฟฟ้าภายในโครงการ

MDB Room

Generator Room

Ring Main Unit

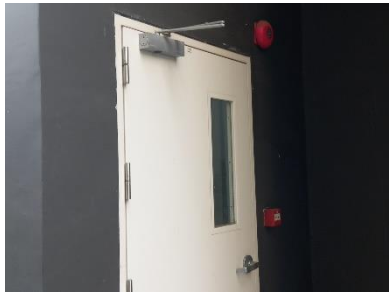
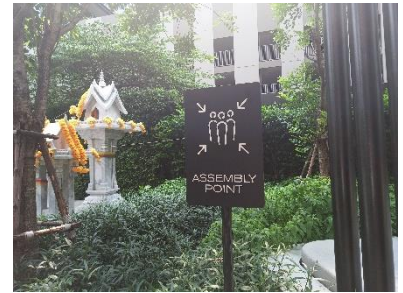
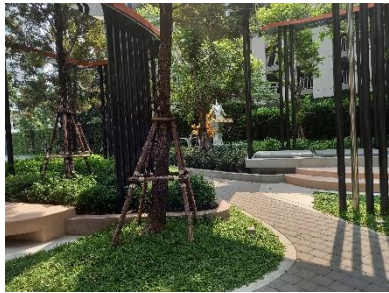
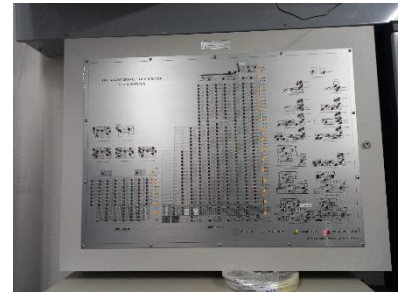
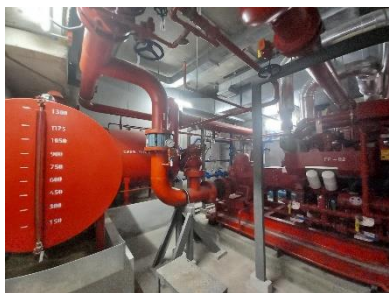
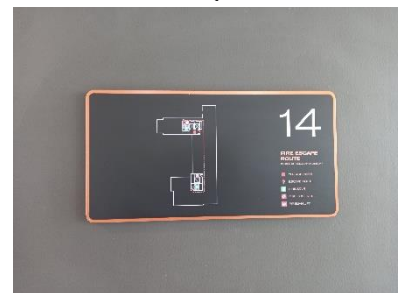
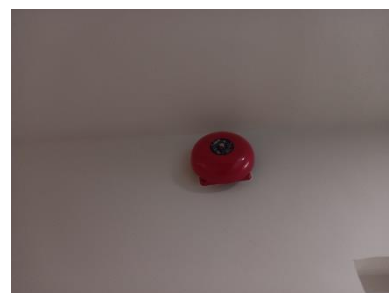
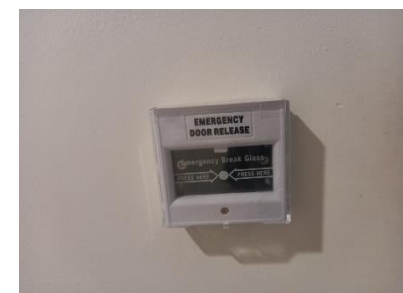
ภาพที่ 2.2-11 ระบบป้องกันและเตือนอัคคีภัย

3.6 การป้องกันอัคคีภัย	1) จัดให้มีอุปกรณ์ระบบตรวจสอบและแจ้งเหตุเพลิงไหม้ ได้แก่ แผงควบคุมระบบแจ้งเหตุอัคคีภัย (Fire Alarm Control Panel : FCP) เครื่องตรวจจับควัน (Smoke Detector : SD) เครื่องตรวจจับความร้อน (Heat Detector : H) ปุ่มกดแจ้งสัญญาณอัคคีภัย (Fire Alarm Manual Station) และอุปกรณ์ส่งสัญญาณแจ้งเหตุแบบกริ่งสัญญาณ (Alarm Bell)	✓ - โครงการจัดให้มีอุปกรณ์ระบบตรวจสอบและแจ้งเหตุเพลิงไหม้ ได้แก่ แผงควบคุมระบบแจ้งเหตุอัคคีภัย (Fire Alarm Control Panel : FCP) เครื่องตรวจจับควัน (Smoke Detector : SD) เครื่องตรวจจับความร้อน (Heat Detector : H) ปุ่มกดแจ้งสัญญาณอัคคีภัย (Fire Alarm Manual Station) และอุปกรณ์ส่งสัญญาณแจ้งเหตุแบบกริ่งสัญญาณ (Alarm Bell)	ภาพที่ 2.2-11	-

2) จัดให้มีระบบจ่ายน้ำดับเพลิงจากเครื่องสูบน้ำจำนวน 2 ชุด ดังนี้ - ชุดที่ 1 ชั้นล่าง (จ่ายน้ำดับเพลิงชั้นที่ 1 ถึงชั้นที่ 17) ใช้เครื่องสูบน้ำดับเพลิงขนาด 1,500 GPM - ชุดที่ 2 ชั้นบน (จ่ายน้ำดับเพลิงชั้นที่ 18 ขึ้นไป) ใช้เครื่องสูบน้ำดับเพลิงขนาด 1,250 GPM	✓ - โครงการจัดให้มีระบบจ่ายน้ำดับเพลิงจากเครื่องสูบน้ำจำนวน 2 ชุด ดังนี้ - ชุดที่ 1 ชั้นล่าง (จ่ายน้ำดับเพลิงชั้นที่ 1 ถึงชั้นที่ 17) ใช้เครื่องสูบน้ำดับเพลิงขนาด 1,500 GPM - ชุดที่ 2 ชั้นบน (จ่ายน้ำดับเพลิงชั้นที่ 18 ขึ้นไป) ใช้เครื่องสูบน้ำดับเพลิงขนาด 1,250 GPM	ภาพที่ 2.2-11	-

3.6 การป้องกัน อัคคีภัย (ต่อ)	5) จัดให้มีบันไดสำหรับหนีไฟจำนวน 5 บันได (ทาวเวอร์ A 3 บันได และทาวเวอร์ B 2 บันได) โดยมีระยะเวลาที่ใช้ลำเลียงคนออกนอกอาคารที่ทาวเวอร์ A เท่ากับ 30 นาที และระยะเวลาที่ใช้ลำเลียงคนออกนอกอาคารที่ทาวเวอร์ B เท่ากับ 11 นาที	✓	- โครงการจัดให้มีบันไดสำหรับหนีไฟจำนวน 5 บันได (ทาวเวอร์ A 3 บันได และทาวเวอร์ B 2 บันได) โดยมีระยะเวลาที่ใช้ลำเลียงคนออกนอกอาคารที่ทาวเวอร์ A เท่ากับ 30 นาที และระยะเวลาที่ใช้ลำเลียงคนออกนอกอาคารที่ทาวเวอร์ B เท่ากับ 11 นาที	ภาพที่ 2.2-11	-

ประตูหนีไฟ

บันไดหนีไฟ

Fire Alarm Control Panel

Graphic Annunciator Fire
Alarm System

Fire Pump System

Alarm Bell

Emergency Door Release

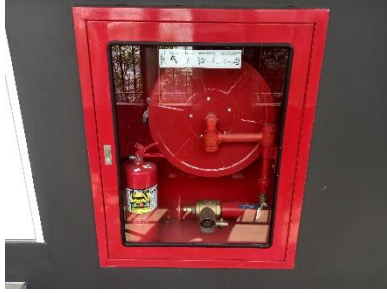
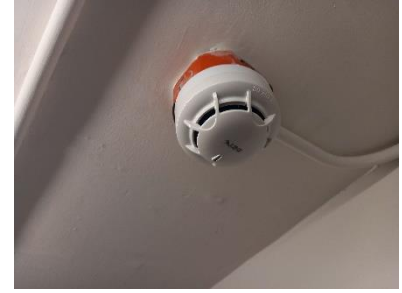
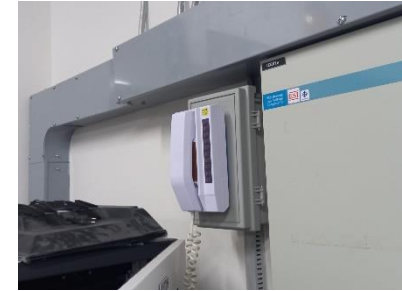
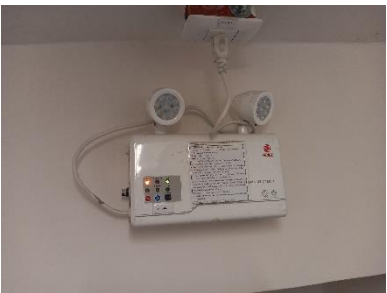
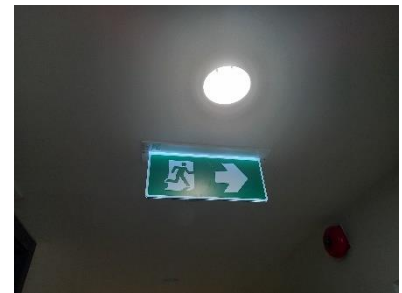
ภาพที่ 2.2-11 ระบบป้องกันและเตือนอัคคีภัย (ต่อ)

3) จัดให้มีระบบท่อจ่ายน้ำดับเพลิงจะแยกเป็นอิสระจากท่อจ่ายน้ำดีของอาคาร โดยจ่ายน้ำให้กับตู้เก็บสายฉีดน้ำดับเพลิง (Fire Hose Cabinet) และหัวกระจายน้ำอัตโนมัติ (Sprinkler)	✓ - โครงการจัดให้มีระบบท่อจ่ายน้ำดับเพลิงจะแยกเป็นอิสระจากท่อจ่ายน้ำดีของอาคาร โดยจ่ายน้ำให้กับตู้เก็บสายฉีดน้ำดับเพลิง (Fire Hose Cabinet) และหัวกระจายน้ำอัตโนมัติ (Sprinkler)	ภาพที่ 2.2-11	-

4) จัดให้มีหัวรับน้ำดับเพลิงจำนวน 3 หัว เป็นหัวรับน้ำ 2 ทาง ชนิดข้อต่อสวมเร็วขนาดเส้นผ่านศูนย์กลาง 65 มม. ทั้ง 2 ทาง เพื่อเชื่อมต่อเข้ากับระบบท่อจ่ายน้ำดับเพลิงของอาคาร	✓ - โครงการจัดให้มีหัวรับน้ำดับเพลิงจำนวน 3 หัว เป็นหัวรับน้ำ 2 ทาง ชนิดข้อต่อสวมเร็วขนาดเส้นผ่านศูนย์กลาง 65 มม. ทั้ง 2 ทาง เพื่อเชื่อมต่อเข้ากับระบบท่อจ่ายน้ำดับเพลิงของอาคาร	ภาพที่ 2.2-11	-

Fire Hose Cabinet

Fireman Lift

Smoke Detector

โทรศัพท์ฉุกเฉิน

ไฟฟ้าสำรองฉุกเฉิน

ป้ายบอกทางหนีไฟ
