ผลการปฏิบัติตามมาตรการป้องกัน
และแก้ไขผลกระทบสิ่งแวดล้อม

โครงการ Park Ramintra Condo เป็นโครงการอาคารอยู่อาศัยรวม (อาคารชุด) ดำเนินการโดย บริษัท แนนเซอร์ล พาร์ค จำกัด (มหาชน) (ปัจจุบันได้โอนอาคารให้แก่นิติบุคคลแล้ว) ตั้งอยู่ที่ซอยรามอินทรา 47 ถนนรามอินทรา แขวงท่าแร้ง เขตบางเขน กรุงเทพมหานคร มีพื้นที่โครงการ 2-1-14.2 ไร่ หรือ 3,656.80 ตารางเมตร โดยโครงการดังกล่าวได้ออกแบบให้มีลักษณะเป็นอาคารอยู่อาศัยรวม (อาคารชุด) ซึ่งประกอบด้วย อาคารชุดพักอาศัย ขนาดความสูง 8 ชั้น จำนวน 1 อาคาร และอาคาร Clubhouse สูง 1 ชั้น จำนวน 1 อาคาร มีห้องชุดพักอาศัย ทั้งหมดจำนวน 206 ห้อง จึงเข้าข่ายที่จะต้องจัดทำรายงานตามกฎหมายดังกล่าวโดยเจ้าของโครงการได้ว่าจ้าง บริษัท เอิร์ธ แอนด์ ซัน จำกัด ซึ่งเป็นนิติบุคคลขึ้นทะเบียนเป็นผู้มีใบอนุญาตในการจัดทำรายงานฯ เป็นผู้ศึกษา และจัดทำรายงานการวิเคราะห์ผลกระทบสิ่งแวดล้อมของโครงการ รวมไปถึงได้มีการนำเสนอรายงานฯ เข้าสู่กระบวนการพิจารณาของสำนักงานนโยบายและแผนทรัพยากรธรรมชาติและสิ่งแวดล้อม (สผ.) เป็นที่เรียบร้อยแล้ว โดยผลการพิจารณารายงานของคณะกรรมการผู้ชำนาญการพิจารณารายงานฯ มีมติเห็นชอบรายงานฯ ตามหนังสือเลขที่ ทส 1009.5/14240 ลงวันที่ 17 ธันวาคม พ.ศ. 2557 ทั้งนี้ ตามหนังสือฉบับดังกล่าวได้กำหนดให้ทางโครงการทำการติดตามตรวจสอบผลกระทบสิ่งแวดล้อม และรายงานผลการติดตามตรวจสอบผลกร

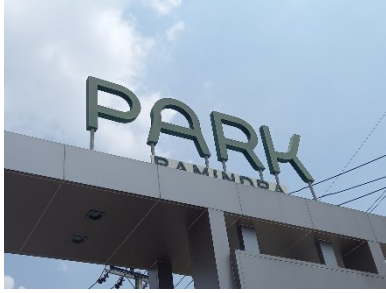
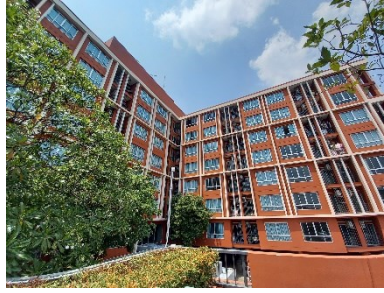
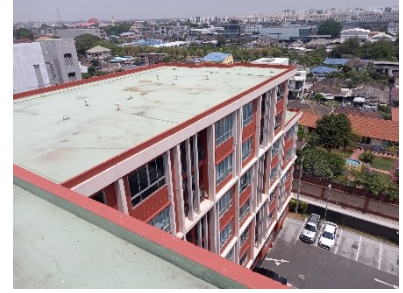
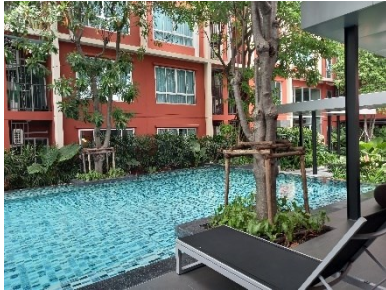
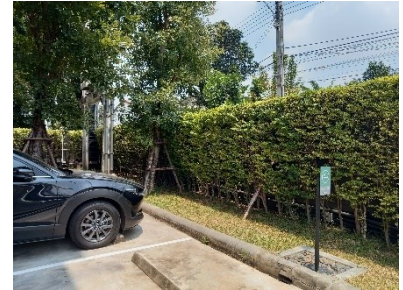
ภาพที่ 2.2-1 สภาพแวดล้อมรอบโครงการ

2. ออกแบบอาคารและดำเนินการให้สอดคล้องกับกฎหมายที่เกี่ยวข้องต่าง ๆ โดยมีรายละเอียด ดังนี้ - กฎกระทรวงฉบับที่ 55 (พ.ศ. 2543) แก้ไขเพิ่มเติมตามกฎกระทรวงฉบับที่ 61 (พ.ศ. 2550) ออกตามพระราชบัญญัติควบคุมอาคาร พ.ศ. 2522 - ข้อบัญญัติกรุงเทพมหานคร เรื่อง การควบคุมอาคาร พ.ศ. 2544 ออกตามพระราชบัญญัติควบคุมอาคาร พ.ศ. 2556 ออกตามความในพระราชบัญญัติการผังเมือง พ.ศ. 2518	✓ - โครงการจัดให้มีการออกแบบอาคารและดำเนินการตามมาตรการให้สอดคล้องกับกฎหมายต่าง ๆ ที่เกี่ยวข้อง โดยมีรายละเอียด ดังนี้ - กฎกระทรวงฉบับที่ 55 (พ.ศ. 2543) แก้ไขเพิ่มเติมตามกฎกระทรวงฉบับที่ 61 (พ.ศ. 2550) ออกตามพระราชบัญญัติควบคุมอาคาร พ.ศ. 2522 - ข้อบัญญัติกรุงเทพมหานคร เรื่อง การควบคุมอาคาร พ.ศ. 2544 ออกตามพระราชบัญญัติควบคุมอาคาร พ.ศ. 2556 ออกตามความในพระราชบัญญัติการผังเมือง พ.ศ. 2518 - กฎกระทรวงให้ใช้บังคับผังเมืองรวมกรุงเทพมหานคร พ.ศ. 2556 ออกตามความในพระราชบัญญัติการผังเมือง พ.ศ. 2518	ภาพที่ 2.2-1	-

3.4 การใช้ไฟฟ้า	1. อาคารของโครงการต้องมีการออกแบบเพื่ออนุรักษ์พลังงาน ให้เป็นไปตามกฎกระทรวงกำหนดประเภทหรือขนาดของอาคาร และมาตรฐานหลักเกณฑ์ และวิธีการในการออกแบบอาคารเพื่อการอนุรักษ์พลังงาน พ.ศ. 2552	✓	- โครงการจัดให้มีการออกแบบอาคารเพื่ออนุรักษ์พลังงาน ให้เป็นไปตามกฎกระทรวงกำหนดประเภท หรือ ขนาดอาคาร และ มาตรฐานหลักเกณฑ์ และวิธีการในการออกแบบอาคารเพื่อการอนุรักษ์พลังงาน พ.ศ. 2552	ภาพที่ 2.2-1	-

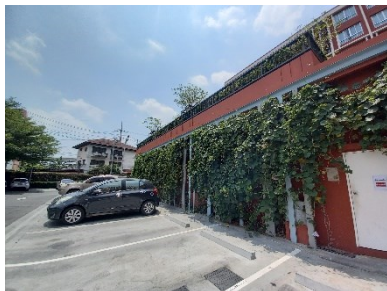
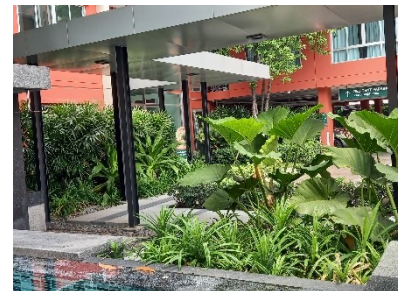
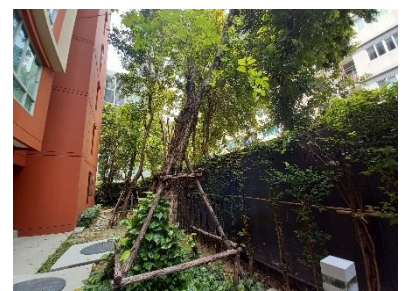
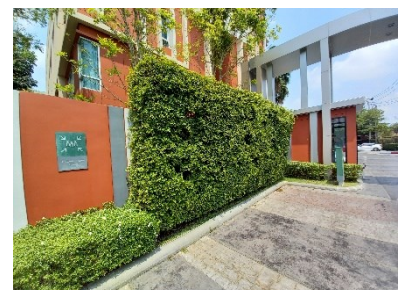
ภาพที่ 2.2-2 พื้นที่สีเขียวภายในโครงการ

1. ทรัพยากรสิ่งแวดล้อมทางกายภาพ					
1.1 ลักษณะภูมิประเทศและธรณีวิทยา	โครงการจัดให้มีพื้นที่สีเขียวรวม 696.10 ตร.ม. โดยเป็นพื้นที่ปลูกไม้ยืนต้น 565.0 ตร.ม. พื้นที่สนามหญ้า 98.30 ตร.ม. และพื้นที่ไม้พุ่ม 32.80 ตร.ม.	✓	- โครงการจัดให้มีพื้นที่สีเขียวประกอบไปด้วย ไม้ยืนต้น ไม้พุ่ม และสนามหญ้า รวมพื้นที่สีเขียวทั้งหมดไม่น้อยกว่าที่เสนอไว้ในรายงานการประเมินผลกระทบสิ่งแวดล้อม	ภาพที่ 2.2-2	-

5. จัดให้มีพื้นที่สีเขียวภายในโครงการรวม 696.10 ตร.ม. โดยเป็นพื้นที่ปลูกไม้ยืนต้น 565.0 ตร.ม. พื้นที่สนามหญ้า 98.30 ตร.ม. และพื้นที่ปลูกไม้พุ่ม 32.80 ตร.ม. เพื่อป้องกันไม่ให้เกิดฝุ่นละออง และช่วยดูดซับมลพิษที่เกิดจากรถยนต์ของโครงการ	✓ - โครงการจัดให้มีพื้นที่สีเขียวประกอบไปด้วย ไม้ยืนต้น ไม้พุ่ม และสนามหญ้า รวมพื้นที่สีเขียวทั้งหมดไม่น้อยกว่าที่เสนอไว้ในรายงานการประเมินผลกระทบสิ่งแวดล้อมเพื่อป้องกันไม่ให้เกิดฝุ่นละออง และช่วยดูดซับมลพิษที่เกิดจากการขับขี้นยานพาหนะภายในโครงการ	ภาพที่ 2.2-2	-

6. จัดให้มีเจ้าหน้าที่ดูแลพื้นที่สีเขียวของโครงการให้สมบูรณ์อย่างสม่ำเสมอ รวมทั้งตรวจสอบการเจริญเติบโตของต้นไม้และต้นหญ้าหากพบว่ามีต้นไม้เหี่ยวเฉาหรือตายให้บำรุงดูแลและปลูกซ่อมแซมเพิ่มเติมทันทีตลอดเวลาระยะดำเนินการ	✓ - โครงการจัดให้มีคนสวนคอยตรวจสอบดูแลพื้นที่สีเขียวภายในโครงการ โดยการรดน้ำต้นไม้เป็นประจำทุกวัน และตัดแต่งกิ่งต้นไม้เป็นประจำทุกเดือน รวมถึงจัดให้มีการตรวจสอบสภาพต้นไม้ หากพบว่ามีต้นไม้เหี่ยวเฉา หรือ ตายให้บำรุงดูแลและปลูกซ่อมแซมเพิ่มเติมทันทีตลอดเวลาระยะดำเนินการ	ภาพที่ 2.2-2 เอกสารแนบ 3	-

2. ทรัพยากรสิ่งแวดล้อม ชีวภาพ (ต่อ)	2. โครงการจัดให้มีพื้นที่สีเขียวรวม 696.10 ตร.ม. โดยเป็นพื้นที่ปลูกไม้ยืนต้น 565.0 ตร.ม. พื้นที่สนามหญ้า 98.30 ตร.ม. และพื้นที่ไม้พุ่ม 32.80 ตร.ม.	✓ - โครงการจัดให้มีการปลูกไม้ยืนต้น ไม้พุ่ม และจัดให้มีสนามหญ้าโดยรอบพื้นที่โครงการ รวมพื้นที่สีเขียวทั้งหมดไม่น้อยกว่าที่เสนอไว้ในรายงานการประเมินผลกระทบสิ่งแวดล้อมรวมถึงจัดให้มีคนสวนคอยตรวจสอบดูแลพื้นที่สีเขียว โดยการรดน้ำต้นไม้เป็นประจำอย่างสม่ำเสมอทุกวัน และจัดให้มีการตัดแต่งกิ่งไม้เป็นประจำเดือนละ 2 ครั้ง รวมถึงจัดให้มีการตรวจสอบสภาพต้นไม้ภายในโครงการหากพบว่ามีสภาพเหี่ยวเฉาไม่สวยงาม จะดำเนินการบำรุงรักษา หรือปลูกทดแทนทันที	ภาพที่ 2.2-2 เอกสารแนบ 3	-

3. คุณค่าการใช้ประโยชน์ของมนุษย์				
3.1 ความสอดคล้องกับลักษณะการใช้ที่ดินของพื้นที่โดยรอบโครงการ	1. จัดให้มีพื้นที่สีเขียวรวม 696.10 ตร.ม. โดยเป็นพื้นที่ปลูกไม้ยืนต้น 565.0 ตร.ม. พื้นที่สนามหญ้า 98.30 ตร.ม. และพื้นที่ไม้พุ่ม 32.80 ตร.ม. เพื่อลดมุมมองของตัวอาคารจากภายนอกโครงการและเพิ่มทัศนียภาพที่ดีแก่โครงการ	✓ - โครงการจัดให้มีการปลูกไม้ยืนต้น ไม้พุ่ม และจัดให้มีสนามหญ้าโดยรอบพื้นที่โครงการ รวมพื้นที่สีเขียวทั้งหมดไม่น้อยกว่าที่เสนอไว้ในรายงานการประเมินผลกระทบสิ่งแวดล้อมรวมถึงจัดให้มีคนสวนคอยตรวจสอบดูแลพื้นที่สีเขียว โดยการรดน้ำต้นไม้เป็นประจำอย่างสม่ำเสมอทุกวัน และจัดให้มีการตัดแต่งกิ่งไม้เป็นประจำเดือนละ 2 ครั้ง รวมถึงจัดให้มีการตรวจสอบสภาพต้นไม้ภายในโครงการหากพบว่ามีความเสียหายไม่สวยงาม จะดำเนินการบำรุงรักษา หรือ ปลูกทดแทนทันที	ภาพที่ 2.2-2 เอกสารแนบ 3	-

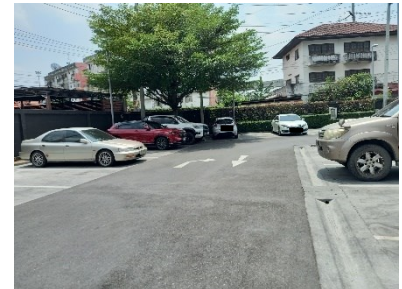
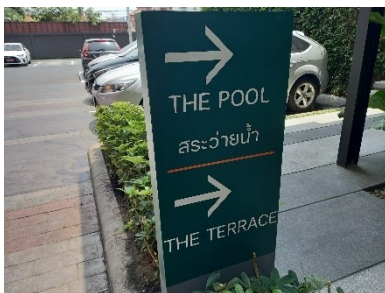
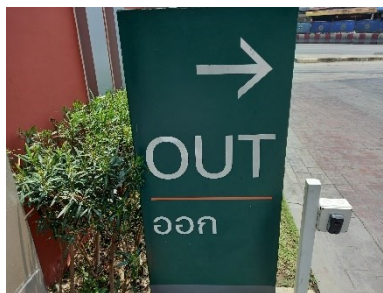
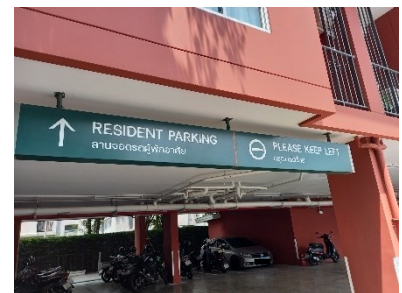
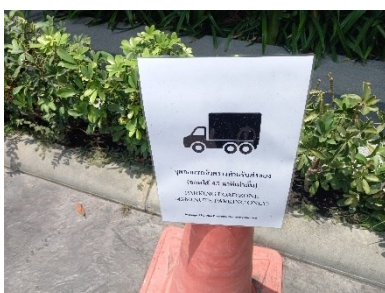
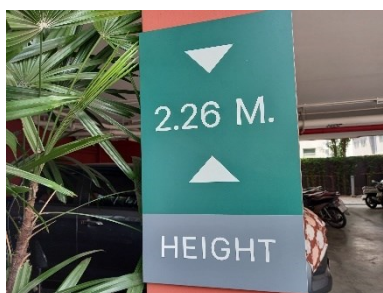
ภาพที่ 2.2-3 ป้ายสัญลักษณ์จราจรและพื้นที่จอดรถของโครงการ

1.2 คุณภาพอากาศ/เสียง 1) คุณภาพอากาศ	1. กำหนดเป็นกฎระเบียบสำหรับผู้พักอาศัยในโครงการให้ขับขียานพาหนะภายในโครงการด้วยความเร็วไม่เกิน 30 กม./ชม. และติดตั้งป้ายจำกัดความเร็วและคันชะลอความเร็ว เพื่อไม่ให้เกิดการฟุ้งกระจายของฝุ่นบนผิวถนน	X	- โครงการไม่ได้จัดให้มีการติดตั้งป้ายจำกัดความเร็ว และสัญญาณลดความเร็วภายในโครงการ ทั้งนี้ จัดให้มีเจ้าหน้าที่รักษาความปลอดภัยคอยอำนวยความสะดวกการจราจร และควบคุมการปฏิบัติตามกฎจราจรของผู้ขับขียานพาหนะภายในโครงการ	ภาพที่ 2.2-3	ตารางที่ 4.1-2

2. กำหนดเป็นกฎระเบียบให้รถทุกคันที่จอดในพื้นที่จอดรถต้องดับเครื่องยนต์ทุกครั้ง และติดป้ายห้ามติดเครื่องยนต์ทิ้งไว้ภายในบริเวณลานจอดรถให้สามารถสังเกตเห็นได้อย่างเด่นชัดและทั่วถึง	X	- โครงการไม่ได้จัดให้มีการติดตั้งป้ายห้ามติดเครื่องยนต์ทิ้งไว้บริเวณลานจอดรถภายในโครงการ ทั้งนี้ จัดให้มีเจ้าหน้าที่รักษาความปลอดภัยคอยอำนวยความสะดวกการจราจร และควบคุมการปฏิบัติตามกฎจราจรของผู้ขับขียานพาหนะภายในโครงการ	ภาพที่ 2.2-3	ตารางที่ 4.1-2

3. จัดให้มีคันชะลอความเร็วเพื่อชะลอความเร็วของรถภายในโครงการทุก ๆ ระยะ 100 เมตร หรือให้เป็นไปตามมาตรฐานความปลอดภัยด้านการจราจรในชุมชน	X	- โครงการไม่ได้จัดให้มีการติดตั้งป้ายจำกัดความเร็ว และสัญญาณลดความเร็วภายในโครงการ ทั้งนี้ จัดให้มีเจ้าหน้าที่รักษาความปลอดภัยคอยอำนวยความสะดวกการจราจร และควบคุมการปฏิบัติตามกฎจราจรของผู้ขับขียานพาหนะภายในโครงการ	ภาพที่ 2.2-3	ตารางที่ 4.1-2

2) เสียง	1. จัดทำป้ายจำกัดความเร็วของรถยนต์ที่วิ่งภายในโครงการเพื่อชะลอความเร็วรถและลดเสียงจากการจราจร	X	- โครงการไม่ได้จัดให้มีการติดตั้งป้ายจำกัดความเร็ว และสัญญาณลดความเร็วภายในโครงการ ทั้งนี้ จัดให้มีเจ้าหน้าที่รักษาความปลอดภัยคอยอำนวยความสะดวกการจราจร และควบคุมการปฏิบัติตามกฎจราจรของผู้ขับขี่ยานพาหนะภายในโครงการ	ภาพที่ 2.2-3	ตารางที่ 4.1-2

2. จัดให้มีคันชะลอความเร็วเพื่อชะลอความเร็วของรถภายในโครงการทุก ๆ ระยะ 100 เมตร หรือให้เป็นไปตามมาตรฐานความปลอดภัยด้านการจราจรชุมชน	X	- โครงการไม่ได้จัดให้มีการติดตั้งป้ายจำกัดความเร็ว และสัญญาณลดความเร็วภายในโครงการ ทั้งนี้ จัดให้มีเจ้าหน้าที่รักษาความปลอดภัยคอยอำนวยความสะดวกการจราจร และควบคุมการปฏิบัติตามกฎจราจรของผู้ขับขี่ยานพาหนะภายในโครงการ	ภาพที่ 2.2-3	ตารางที่ 4.1-2

3.2 การคมนาคมขนส่ง	1. ติดตั้งป้ายสัญญาณจราจรเตือนเพิ่มเติมทั้งที่บริเวณทางเข้า-ออกโครงการ และบริเวณทางแยกถนนรามอินทรา-ถนนวัชรพล เพื่อเป็นการเตือนและบังคับให้ผู้ใช้รถใช้ถนนปฏิบัติ ทั้งนี้ ให้ดำเนินการติดตั้งก่อนเริ่มก่อสร้าง	<ul style="list-style-type: none"> ✓ - โครงการจัดให้มีเจ้าหน้าที่รักษาความปลอดภัยคอยอำนวยความสะดวกการจราจร และควบคุมการปฏิบัติตามกฎจราจรของผู้ขับขี่ยานพาหนะบริเวณทางเข้า-ออกโครงการ และภายในพื้นที่โครงการ 	ภาพที่ 2.2-3	-

3.2 การคมนาคมขนส่ง (ต่อ)	2. ถนนวิษุพล-ถนนรามอินทรา และเสาชารจรเพิ่มเติมบริเวณทางแยกถนนวิษุพล-ถนนรามอินทรา เพื่อลดขนาดช่องจราจรให้เหมาะสมต่อการขับขึ้นและลดปัญหาอุบัติเหตุที่อาจเกิดขึ้นจากการที่มีผู้ลักลอบตัดกระแสดการจราจรออกสู่ถนนรามอินทรา รวมทั้งติดตั้งคันชะลอความเร็วเพิ่มเติมทั้งนี้ให้ดำเนินการติดตั้งก่อนเริ่มก่อสร้าง	● - โครงการจัดให้มีเจ้าหน้าที่รักษาความปลอดภัยคอยอำนวยความสะดวกการจราจร และควบคุมการปฏิบัติตามกฎจราจรของผู้ขับขี่ยานพาหนะบริเวณทางเข้า-ออกโครงการ และภายในพื้นที่โครงการ ทั้งนี้ ไม่ได้จัดให้มีคันชะลอความเร็วภายในพื้นที่โครงการ	ภาพที่ 2.2-3	ตารางที่ 4.1-2

3. ติดตั้งป้ายสัญญาณจราจรให้ชัดเจนทั้งบนพื้นทาง และป้ายต่าง ๆ บริเวณโครงการ โดยไม่ก่อให้เกิดความสับสนของผู้ขับขี่ทำให้การเคลื่อนตัวของรถภายในโครงการ และบริเวณทางเข้า-ออกโครงการสามารถเคลื่อนตัวได้อย่างดีและปลอดภัยติดตั้งป้ายจำกัด ความเร็วรถที่วิ่งภายในพื้นที่โครงการไม่เกิน 30 กม./ชม. รวมทั้งจัดให้มีที่กันถนนเพื่อชะลอความเร็ว	● - โครงการจัดให้มีการจัดทำป้ายสัญลักษณ์จราจรบนพื้นทาง และติดตั้งป้ายสัญลักษณ์จราจรต่าง ๆ บริเวณถนนและลานจอดรถภายในโครงการ เพื่อไม่ให้เกิดความสับสนของผู้ขับขี่ทำให้การเคลื่อนตัวของรถภายในโครงการ และบริเวณทางเข้า-ออกโครงการสามารถเคลื่อนตัวได้อย่างดีและปลอดภัย ทั้งนี้ ทางโครงการไม่ได้จัดให้มีการติดตั้งป้ายจำกัดความเร็ว และสัญญาณลดความเร็วภายในโครงการ แต่จัดให้มีเจ้าหน้าที่รักษาความปลอดภัยคอยอำนวยความสะดวกการจราจร และควบคุมการปฏิบัติตามกฎจราจรของผู้ขับขี่ยานพาหนะภายในโครงการ	ภาพที่ 2.2-3	ตารางที่ 4.1-2

4. ห้ามไม่ให้มีการจอดรถบริเวณทางเข้า-ออก เพื่อให้เกิดความคล่องตัวเข้าสู่พื้นที่โครงการ เพื่อให้ผู้ขับขี่ยานพาหนะที่จะเลี้ยวเข้าสู่โครงการชะลอรถและเตรียมพร้อมก่อนเข้าโครงการและไม่กีดขวางของรถที่จะเข้าหรือออกจากโครงการ	✓ - โครงการจัดให้มีเจ้าหน้าที่รักษาความปลอดภัยคอยอำนวยความสะดวกการจราจร และควบคุมการปฏิบัติตามกฎจราจรของผู้ขับขี่ยานพาหนะ รวมถึงควบคุมไม่ให้มีการจอดรถบริเวณทางเข้า-ออกโครงการ เพื่อไม่ให้เกิดการกีดขวางกระแสดการจราจรโดยเน้นให้รถสามารถเข้าโครงการได้สะดวกและรวดเร็ว	ภาพที่ 2.2-3	-

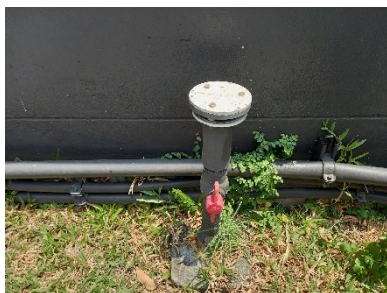
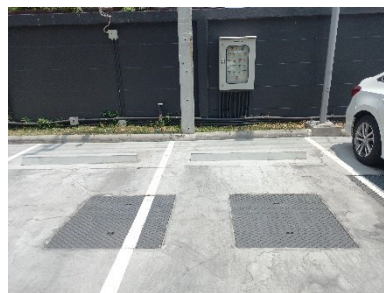
ภาพที่ 2.2-5 ระบบบำบัดน้ำเสียของโครงการ

1.3 คุณภาพน้ำผิวดิน	1. โครงการจัดให้มีระบบบำบัดน้ำเสียแบบ Activated Sludge ออกแบบให้สามารถรองรับน้ำเสียได้ปริมาณ 60 ลบ.ม./วัน จำนวน 2 ชุด ประสิทธิภาพของระบบฯ ร้อยละ 92.0 โดยน้ำทิ้งที่ผ่านการบำบัดแล้วของโครงการจะมีค่า BOD เท่า 20 มก./ลิตร	✓	- โครงการจัดให้มีระบบบำบัดน้ำเสียแบบ Activated Sludge จำนวน 2 ชุด มีประสิทธิภาพการบำบัดน้ำเสียร้อยละ 92.0 รวมถึงจัดให้มีการเก็บตัวอย่างน้ำทิ้งภายในโครงการส่งวิเคราะห์คุณภาพน้ำ โดยห้องปฏิบัติการที่ได้มาตรฐาน เป็นประจำอย่างสม่ำเสมอทุกเดือน เพื่อประเมินประสิทธิภาพการทำงานของระบบบำบัดน้ำเสียภายในโครงการ	ภาพที่ 2.2-5 เอกสารแนบ 4	-

3. จัดให้มีบ่อปรับสภาพน้ำเสียตอนปลายขนาด 111.74 ลบ.ม./วัน สำหรับรองรับน้ำเสียจากระบบบำบัดน้ำเสียขนาด 60 ลบ.ม./วัน จำนวน 2 ชุด	✓	- โครงการจัดให้มีระบบบำบัดน้ำเสียแบบ Activated Sludge จำนวน 2 ชุด ที่มีบ่อปรับสภาพน้ำเสียตอนปลาย ซึ่งมีประสิทธิภาพการบำบัดน้ำเสียร้อยละ 92.0 รวมถึงจัดให้มีการเก็บตัวอย่างน้ำทิ้งภายในโครงการส่งวิเคราะห์คุณภาพน้ำ โดยห้องปฏิบัติการที่ได้มาตรฐาน เป็นประจำอย่างสม่ำเสมอทุกเดือน เพื่อประเมินประสิทธิภาพการทำงานของระบบบำบัดน้ำเสียภายในโครงการ	ภาพที่ 2.2-5 เอกสารแนบ 4	-

3.5 การจัดการน้ำเสียและสิ่งปฏิกูล	1. โครงการจัดให้มีระบบบำบัดน้ำเสียแบบ Activated Sludge ออกแบบให้สามารถรองรับน้ำเสียได้ปริมาณ 60 ลบ.ม./วัน จำนวน 2 ชุด ประสิทธิภาพของระบบฯ ร้อยละ 92.0 โดยน้ำทิ้งที่ผ่านการบำบัดแล้วของโครงการจะมีค่า BOD เท่า 20 มก./ลิตร	✓	- โครงการจัดให้มีระบบบำบัดน้ำเสียแบบ Activated Sludge จำนวน 2 ชุด มีประสิทธิภาพการบำบัดน้ำเสียร้อยละ 92.0 รวมถึงจัดให้มีการเก็บตัวอย่างน้ำทิ้งภายในโครงการส่งวิเคราะห์คุณภาพน้ำ โดยห้องปฏิบัติการที่ได้มาตรฐาน เป็นประจำอย่างสม่ำเสมอทุกเดือน เพื่อประเมินประสิทธิภาพการทำงานของระบบบำบัดน้ำเสียภายในโครงการ	ภาพที่ 2.2-5 เอกสารแนบ 4	-

4. จัดให้มีบ่อปรับสภาพน้ำเสียตอนปลายขนาด 111.74 ลบ.ม./วัน สำหรับรองรับน้ำเสียจากระบบบำบัดน้ำเสียขนาด 60 ลบ.ม./วัน จำนวน 2 ชุด	✓	- โครงการจัดให้มีระบบบำบัดน้ำเสียแบบ Activated Sludge จำนวน 2 ชุด ที่มีบ่อปรับสภาพน้ำเสียตอนปลาย ซึ่งมีประสิทธิภาพการบำบัดน้ำเสียร้อยละ 92.0 รวมถึงจัดให้มีการเก็บตัวอย่างน้ำทิ้งภายในโครงการส่งวิเคราะห์คุณภาพน้ำ โดยห้องปฏิบัติการที่ได้มาตรฐาน เป็นประจำอย่างสม่ำเสมอทุกเดือน เพื่อประเมินประสิทธิภาพการทำงานของระบบบำบัดน้ำเสียภายในโครงการ	ภาพที่ 2.2-5 เอกสารแนบ 4	-

ท่อระบายอากาศระบบบำบัดน้ำเสีย

บริเวณระบบบำบัดน้ำเสีย

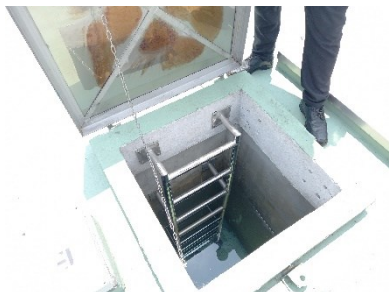
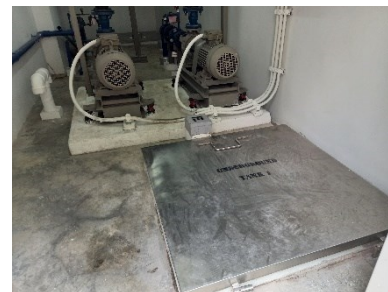
3.3 การใช้น้ำ (ต่อ)	3. โครงการจัดให้มีถังเก็บน้ำใต้ดินจำนวน 2 ถัง ขนาดความจุรวม 108.36 ลบ.ม. และถังเก็บน้ำบนชั้นหลังคาของอาคาร จำนวน 2 ถัง ขนาดความจุรวม 54.0 ลบ.ม. ซึ่งสามารถสำรองน้ำไว้ใช้ได้ประมาณ 27 ชม.	✓ - โครงการจัดให้มีการออกแบบให้มีถังเก็บน้ำใต้ดินจำนวน 2 ถัง และถังเก็บน้ำบนชั้นดาดฟ้าของอาคาร จำนวน 2 ถัง ซึ่งสามารถสำรองน้ำไว้ใช้ได้ไม่น้อยกว่า 27 ชม. ตามมาตรการกำหนด	ภาพที่ 2.2-6	-

ถังเก็บน้ำชั้นดาดฟ้า

ถังเก็บน้ำชั้นใต้ดิน

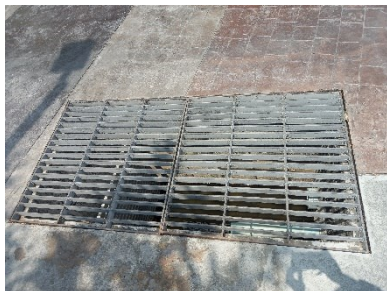
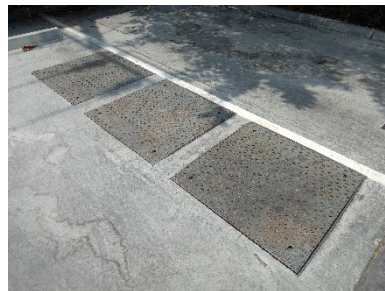
ภาพที่ 2.2-8 ระบบระบายน้ำภายในโครงการ

บ่อพักน้ำสุดท้าย

บ่อหน่วงน้ำ

รางระบายน้ำรอบโครงการ

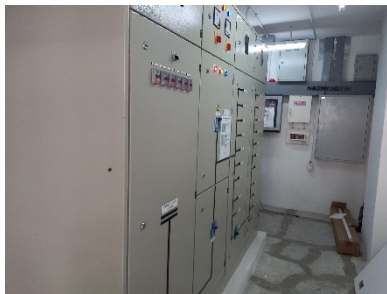
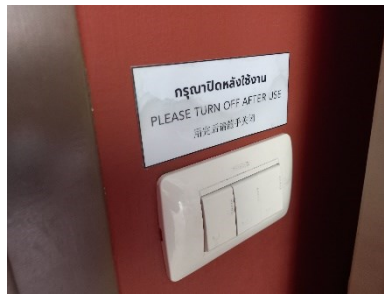
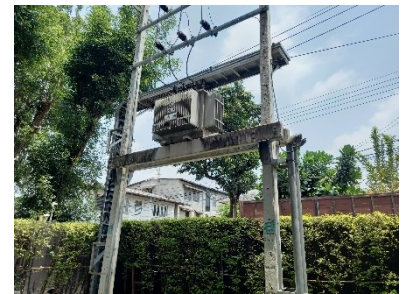
ภาพที่ 2.2-10 ระบบไฟฟ้าภายในโครงการ

Electric Room

สวิตช์ไฟแยก

หม้อแปลงไฟฟ้า

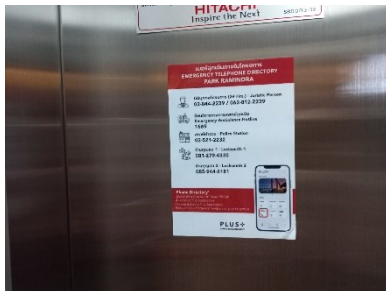
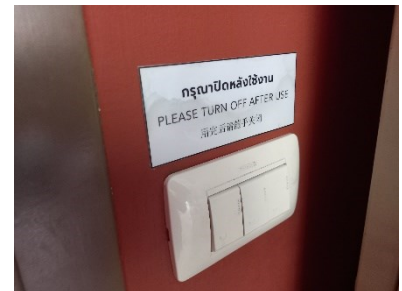
ภาพที่ 2.2-14 การประชาสัมพันธ์ภายในพื้นที่โครงการ

4. จัดให้มีมาตรการรณรงค์ให้ผู้พักอาศัยและพนักงานมีการใช้น้ำอย่างประหยัดและ/หรือเลือกใช้สุขภัณฑ์ประหยัดน้ำ	✓ - โครงการจัดให้มีการออกแบบและเลือกใช้สุขภัณฑ์ที่ประหยัดน้ำภายในโครงการ รวมถึงจัดให้มีการประชาสัมพันธ์รณรงค์เรื่องการประหยัดน้ำ ให้แก่ พนักงานและผู้พักอาศัยภายในโครงการ เป็นประจำอย่างสม่ำเสมอ โดยการติดตั้งป้ายรณรงค์บริเวณบอร์ดประชาสัมพันธ์ และการประชาสัมพันธ์ผ่านทางระบบออนไลน์ของโครงการ	ภาพที่ 2.2-7 ภาพที่ 2.2-14 เอกสารแนบ 3	-

3. รณรงค์ให้ผู้พักอาศัยและพนักงานในโครงการปฏิบัติตามมาตรการอนุรักษ์พลังงาน ซึ่งแยกเป็นส่วนของผู้พักอาศัยให้ปฏิบัติและโครงการเป็นผู้ปฏิบัติไว้ชัดเจนโดยจัดทำคู่มืออนุรักษ์พลังงาน ดังนี้ - ประชาสัมพันธ์ให้ผู้พักอาศัยหมั่นทำความสะอาดแผ่นกรองอากาศเครื่องปรับอากาศบ่อยๆ เพื่อเป็นการประหยัดพลังงาน	✓	- โครงการจัดให้มีการประชาสัมพันธ์รณรงค์เรื่องการประหยัดพลังงาน ให้แก่ พนักงานและผู้พักอาศัยภายในโครงการ เป็นประจำอย่างสม่ำเสมอ โดยการติดตั้งป้ายรณรงค์บริเวณบอร์ดประชาสัมพันธ์ และการประชาสัมพันธ์ผ่านทางระบบออนไลน์ของโครงการ	ภาพที่ 2.2-14 เอกสารแนบ 3	-

เบอร์ฉุกเฉินภายในโครงการ และ
ระบบออนไลน์ของโครงการ

รณรงค์การประหยัดพลังงาน
