ผลการปฏิบัติตามมาตรการป้องกัน  
และแก้ไขผลกระทบสิ่งแวดล้อม

#### 2.1 การปฏิบัติตามมาตรการป้องกันและแก้ไขผลกระทบสิ่งแวดล้อม

โครงการ RHYTHM Phahon-Ari ชื่อเดิม โครงการอาคารชุดพักอาศัย ค.ส.ล. 53 ชั้น เป็นโครงการอาคารอยู่อาศัยรวม (อาคารชุด) ดำเนินการโดย บริษัท เอเชียน พร็อพเพอร์ตี้ ดีเวลลอปเม้นท์ จำกัด (มหาชน) (ปัจจุบันได้โอนอาคารให้แก่นิติบุคคลแล้ว) ตั้งอยู่ที่ถนนพหลโยธิน ใกล้สี่แยกสะพานควาย เขตพญาไท กรุงเทพมหานคร โดยโครงการดังกล่าวได้ออกแบบให้มีลักษณะเป็นอาคารอยู่อาศัยรวม (อาคารชุด) ซึ่งประกอบด้วย อาคารชุดพักอาศัย ขนาดความสูง 53 ชั้น จำนวน 1 อาคาร และอาคารสำนักงานสูง 1 ชั้น จำนวน 1 อาคาร มีขนาดพื้นที่โครงการ 5-2-14.5 ไร่ หรือ 8,858 ตารางเมตร จัดเป็นการพัฒนาโครงการที่เข้าข่ายต้องศึกษาและจัดทำรายงานการประเมินผลกระทบสิ่งแวดล้อมเพื่อประกอบการขออนุญาตก่อสร้างโครงการตามประกาศกฎกระทรวงทรัพยากรธรรมชาติและสิ่งแวดล้อม เรื่อง กำหนดประเภทและขนาดโครงการหรือกิจการที่ต้องรายงานการประเมินผลกระทบสิ่งแวดล้อมและหลักเกณฑ์ วิธีการ ระเบียบปฏิบัติ และแนวทางการจัดทำรายงานการประเมินผลกระทบสิ่งแวดล้อม (พ.ศ. 2522) ซึ่งกำหนดให้อาคารอยู่อาศัยรวมตามกฎหมายว่าด้วยการควบคุมอาคารที่มีห้องพัก 80 ห้องขึ้นไป หรือมีพื้นที่ใช้สอยตั้งแต่ 4,000 ตารางเมตรขึ้นไป ต้องจัดทำรายงานการประเมินผลกระทบสิ่งแวดล้อมเสนอต่อสำนักงานนโยบา

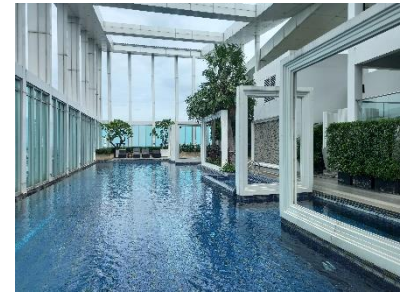
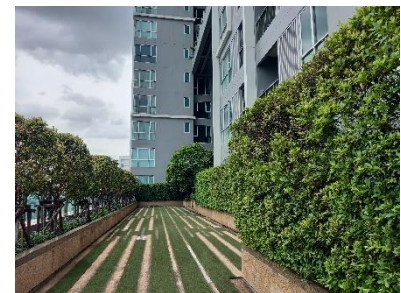
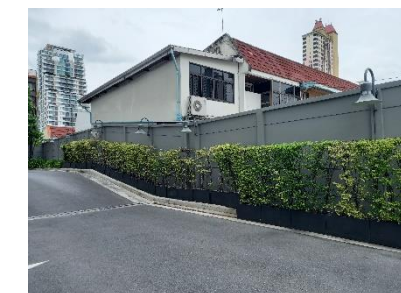
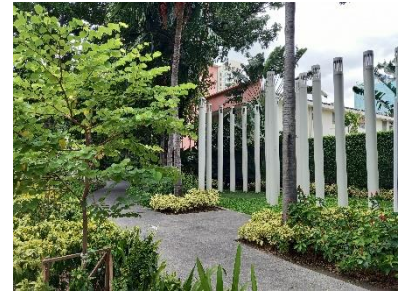
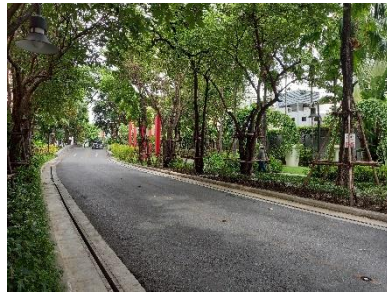
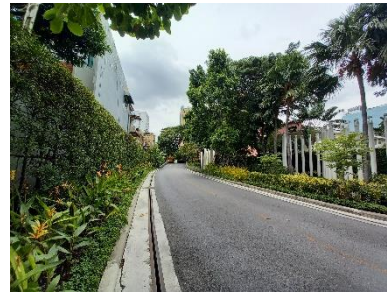
ภาพที่ 2.2-2 พื้นที่สีเขียว

พื้นที่สีเขียวชั้นที่ 52

ลักษณะพื้นที่สีเขียวชั้นที่ 51, 46, 41, 36,  
31, 26, 21 และ ชั้นที่ 16

พื้นที่สีเขียวชั้น 12A

พื้นที่สีเขียวชั้นล่าง

1. ทรัพยากรกายภาพ					
1.1 สภาพภูมิประเทศ	- จัดให้มีเจ้าหน้าที่คอยดูแลต้นไม้ และสวนหย่อม ภายในพื้นที่โครงการให้อยู่ในสภาพดี และสวยงามอยู่เสมอ ตามมาตรการในเรื่องสุนทรียภาพและทัศนียภาพ	✓	- โครงการจัดให้มีคนสวนคอยตรวจสอบดูแลพื้นที่สีเขียวภายในโครงการให้อยู่ในสภาพดี และสวยงามอยู่เสมอ โดยจัดให้มีการรดน้ำต้นไม้เป็นประจำอย่างสม่ำเสมอทุกวัน รวมถึงจัดให้มีการตัดแต่งกิ่งไม้ตามสภาพ ทั้งนี้หากต้นไม้มีความเสียหาย หรือ ตาย จะมีการบำรุงรักษา หรือ ปลูกลูกไม้ทดแทนทันที	ภาพที่ 2.2-2 เอกสารแนบ 3	-

1.2 ดินและการชะล้างพังทลาย	-	-	-	-	-
1.3 คุณภาพอากาศ	1. จัดให้มีการปลูกไม้ยืนต้นตามแนวรั้วโครงการ เพื่อเป็นแนวกำบังความร้อนจากเครื่องปรับอากาศ	✓	- โครงการจัดให้มีการปลูกไม้ยืนต้นตามแนวรั้วโครงการ เพื่อเป็นแนวกำบังความร้อนจากเครื่องปรับอากาศ	ภาพที่ 2.2-2	-

1.3 คุณภาพอากาศ (ต่อ)	6. จัดให้มีพื้นที่สีเขียว โดยการปลูกต้นไม้ชนิดต่างๆ เพื่อช่วยดูดซับคาร์บอนมอนอกไซด์ และลดอุณหภูมิอันเนื่องจากการคายน้ำของพืชและการระเหยน้ำจากผิวดิน	✓ - โครงการจัดให้มีพื้นที่สีเขียวภายในโครงการบริเวณชั้นล่าง ชั้น 12A ชั้น 16 ชั้น 21 ชั้น 26 ชั้น 31 ชั้น 36 ชั้น 41 ชั้น 46 และชั้น 51 ซึ่งมีการเลือกปลูกไม้ยืนต้น ไม้พุ่ม และสนามหญ้า เพื่อช่วยดูดซับมลพิษ และทัศนียภาพที่สวยงามภายในโครงการ	ภาพที่ 2.2-2	-

13. จัดให้มีพื้นที่สีเขียวบริเวณใกล้กับระบบบำบัดน้ำเสียรวม ช่วยดูดซับและป้องกันกลิ่นอันไม่พึงประสงค์ต่อผู้พักอาศัยภายในโครงการ	✓	- โครงการจัดให้มีการออกแบบพื้นที่สีเขียวบริเวณใกล้กับระบบบำบัดน้ำเสียรวม เพื่อช่วยดูดซับและป้องกันกลิ่นอันไม่พึงประสงค์ต่อผู้พักอาศัยภายในโครงการ รวมถึงเพื่อทัศนียภาพที่สวยงามภายในโครงการ	ภาพที่ 2.2-2	-

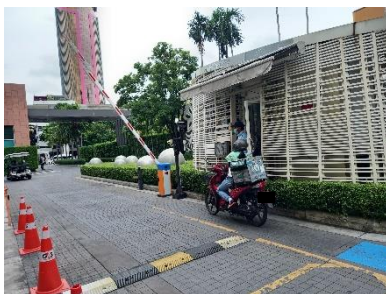
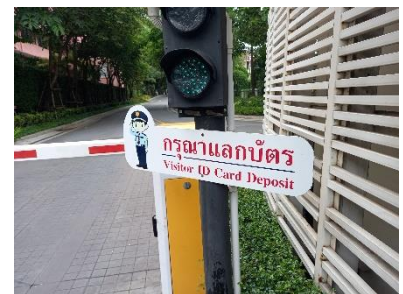
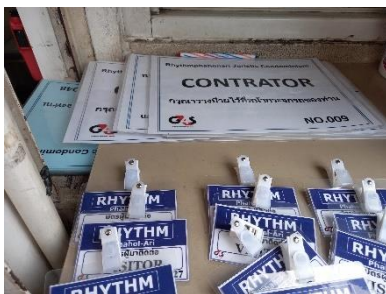
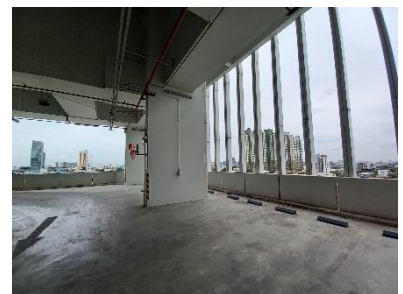
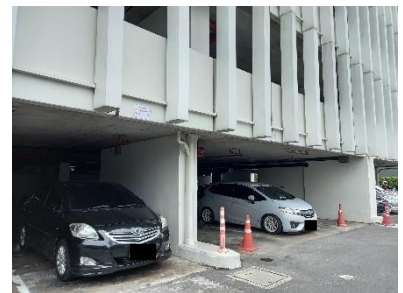
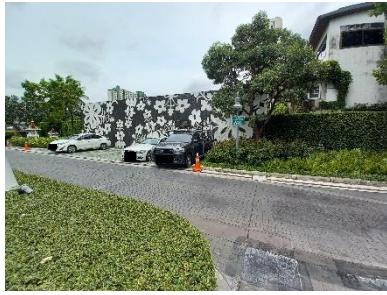
ภาพที่ 2.2-3 ป้ายสัญลักษณ์จราจรและพื้นที่จอดรถ

ป้อม รปภ. และไม้กั้นจราจร

ระเบียบการจอดรถ

บัตรอนุญาตจอดรถชั่วคราว

พื้นที่จอดรถยนต์

พื้นที่จอดรถจักรยานยนต์

พื้นที่จอดรถพิเศษ

8. ติดตั้งป้ายจำกัดความเร็วของรถที่เข้า-ออก มีความเร็วไม่เกิน 30 กม./ชม. และคันสะดุด เพื่อลดความเร็วและป้องกันการฟุ้งกระจายของฝุ่นอันเนื่องจากถนน	✓ - โครงการจัดให้มีการติดตั้งป้ายจำกัดความเร็วของรถที่เข้า-ออก มีความเร็วไม่เกิน 30 กม./ชม. และคันสะดุด เพื่อลดความเร็วและป้องกันการฟุ้งกระจายของฝุ่นอันเนื่องจากถนน	ภาพที่ 2.2-3	-

9. ห้ามวางป้ายหรือสิ่งปลูกสร้างอื่น ๆ บังหรือกีดขวางบริเวณช่องเปิดโล่งชั้นลานจอดรถยนต์	✓ - โครงการจัดให้มีเจ้าหน้าที่รักษาความปลอดภัยคอยตรวจสอบดูแลไม่ให้มีการวางป้ายหรือสิ่งปลูกสร้างอื่น ๆ บังหรือกีดขวาง บริเวณช่องเปิดโล่งชั้นลานจอดรถยนต์ภายในโครงการ รวมถึงจัดให้มีการติดตั้งป้ายประชาสัมพันธ์ห้ามวางสิ่งของบริเวณพื้นที่ส่วนกลาง ติดตั้งไว้บริเวณบอร์ดประชาสัมพันธ์	ภาพที่ 2.2-3	-

10. ให้นิติบุคคลอาคารชุดประชาสัมพันธ์ให้ผู้พักอาศัยภายในโครงการใช้บริการรถสาธารณะ เช่น มอเตอร์ไซด์รับจ้าง รถไฟฟ้า MRT และรถไฟฟ้า BTS	✓ - โครงการจัดให้มีรถตู้ประจำโครงการบริการรับ-ส่ง ผู้พักอาศัยภายในโครงการไปยังสถานีรถไฟฟ้าใกล้เคียงพื้นที่โครงการ รวมถึงจัดให้มีเจ้าหน้าที่รักษาความปลอดภัยคอยบริการเรียกรถสาธารณะให้แก่ผู้พักอาศัยภายในโครงการ	ภาพที่ 2.2-3	-

1.4 เสียงและความสั่นสะเทือน	1. จำกัดความเร็วรถ ขณะแล่นเข้า-ออกพื้นที่โครงการ ให้มีความเร็วไม่เกิน 30 กิโลเมตร/ชั่วโมง	✓	- โครงการจัดให้มีการติดตั้งป้ายจำกัดความเร็วของรถที่เข้า-ออก มีความเร็ว ไม่เกิน 30 กม./ชม. และคันสะดุด เพื่อลดความเร็วและป้องกันการฟุ้งกระจายของฝุ่นอันเนื่องจากถนน	ภาพที่ 2.2-3	-

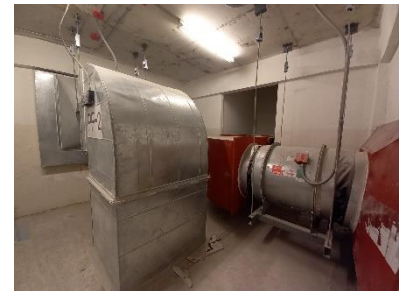
ภาพที่ 2.2-4 การระบายอากาศ

ระบบเครื่องปรับอากาศ

Pressurized fan

การระบายอากาศพื้นที่จอดรถ

4. เจ้าของโครงการต้องเลือกใช้เครื่องปรับอากาศที่มีฉลากประหยัดไฟ และต้องไม่มีสาร CFCs เป็นส่วนประกอบ	✓ - โครงการจัดให้มีการออกแบบและเลือกใช้เครื่องปรับอากาศที่มีฉลากประหยัดไฟ และไม่มีสาร CFCs เป็นส่วนประกอบ ภายในโครงการ	ภาพที่ 2.2-4	-

5. ดูแลระบบการระบายอากาศภายในอาคารอยู่เสมอ เปิดประตูอาคารบางจุดเพื่อให้อากาศถ่ายเทได้สะดวก	✓ - โครงการจัดให้มีแม่บ้านประจำโครงการคอยตรวจสอบและระบบระบายอากาศธรรมชาติภายในโครงการ เช่น ประตู หน้าต่าง เป็นต้น โดยมีการเปิดระบายอากาศไว้บางจุด รวมถึงตรวจสอบดูแลไม่ให้มีสิ่งกีดขวางบริเวณช่องระบายอากาศต่าง ๆ เป็นประจำอย่างสม่ำเสมอทุกวัน	ภาพที่ 2.2-4 เอกสารแนบ 3	-

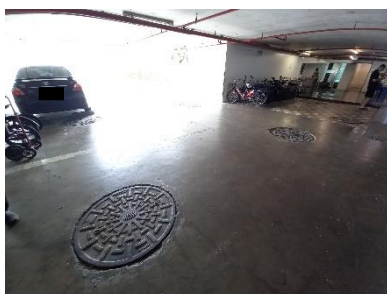
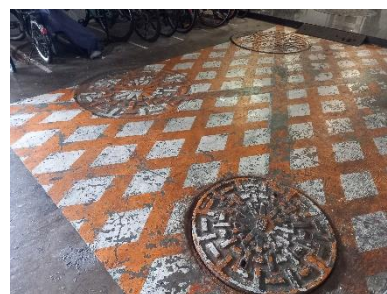
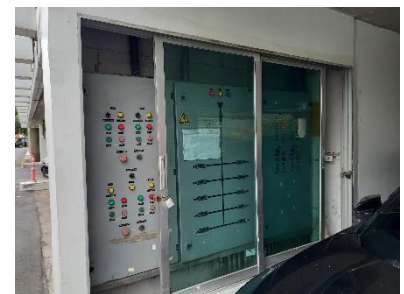
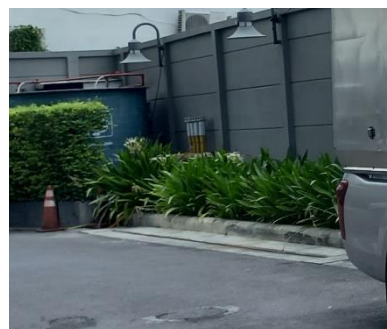
ภาพที่ 2.2-5 ระบบบำบัดน้ำเสีย

บริเวณระบบบำบัดน้ำเสีย

ตู้ควบคุมระบบบำบัดน้ำเสีย

ท่อเติมอากาศ

1.6 ทรัพยากรน้ำ	1. จัดให้มีระบบบำบัดน้ำเสียรวมภายในโครงการ เพื่อลดค่าความสกปรกในน้ำเสียให้เป็นไปตามมาตรฐานน้ำทิ้ง - อาคาร A ระบบบำบัดน้ำเสียแบบ Activated (Completely Mix) จำนวน 1 ชุด ฝังไว้ใต้ดินบริเวณทางรถวิ่งและที่จอดรถยนต์ใต้อาคาร A ประกอบด้วย บ่อตกไขมัน บ่อเกรอะ ถังเติมอากาศ ถังตกตะกอน ถังน้ำใส และถังเก็บตะกอน สามารถรองรับน้ำเสียได้ 590 ลบ.ม./วัน มีประสิทธิภาพในการบำบัดน้ำเสีย 92% - อาคาร B ระบบบำบัดน้ำเสียรวม ด้วยถังเกรอะ-กรองไร้อากาศ และระบบเติมอากาศ จำนวน 1 ชุด ฝังไว้ใต้ดินบริเวณด้านข้างอาคาร B โดยระบบ สามารถรองรับน้ำเสียได้ 1.75 ลบ.ม./วัน มี ประสิทธิภาพในการบำบัดน้ำเสีย 92 %	✓ - โครงการจัดให้มีการออกแบบและติดตั้งระบบบำบัดน้ำเสียแบบ Activated (Completely Mix) จำนวน 1 ชุด สำหรับอาคาร A และระบบบำบัดน้ำเสียรวม จำนวน 1 ชุด สำหรับอาคาร B (อาคารสำนักงาน) รวมถึงจัดให้มีช่างประจำโครงการคอยตรวจสอบดูแลระบบบำบัดน้ำเสียให้อยู่ในสภาพดีมีประสิทธิภาพพร้อมสำหรับการใช้งานอยู่เสมอเป็นประจำทุกวัน และจัดให้มีการบำรุงรักษาเชิงป้องกัน (PM) เป็นประจำทุกเดือน ทั้งนี้จัดให้มีการจัดจ้างบริษัทเอกชนที่เชื่อถือได้ให้เข้ามาดำเนินการเก็บตัวอย่างน้ำทิ้งภายในโครงการ ส่งวิเคราะห์โดยห้องปฏิบัติการที่ได้มาตรฐาน เพื่อประเมินประสิทธิภาพของระบบบำบัดน้ำเสียและควบคุมคุณภาพน้ำทิ้งให้เป็นไปตามมาตรฐานที่กฎหมายกำหนด	ภาพที่ 2.2-5 เอกสารแนบ 3 เอกสารแนบ 4	-

1.6 ทรัพยากรน้ำ (ต่อ)	7. จัดให้มีเจ้าหน้าที่ที่มีความรู้คอยดูแลระบบบำบัดน้ำเสียของโครงการให้ใช้งานได้อย่างมีประสิทธิภาพ	✓ - โครงการจัดให้มีช่างประจำโครงการคอยตรวจสอบดูแลระบบบำบัดน้ำเสียให้อยู่ในสภาพดีมีประสิทธิภาพพร้อมสำหรับการใช้งานอยู่เสมอเป็นประจำทุกวัน และจัดให้มีการบำรุงรักษาเชิงป้องกัน (PM) เป็นประจำทุกเดือน ทั้งนี้จัดให้มีการจัดจ้างบริษัทเอกชนที่เชื่อถือได้ให้เข้ามาดำเนินการเก็บตัวอย่างน้ำทิ้งภายในโครงการ ส่งวิเคราะห์โดยห้องปฏิบัติการที่ได้มาตรฐาน เพื่อประเมินประสิทธิภาพของระบบบำบัดน้ำเสียและควบคุมคุณภาพน้ำทิ้งให้เป็นไปตามมาตรฐานที่กฎหมายกำหนด	ภาพที่ 2.2-5 เอกสารแนบ 3 เอกสารแนบ 4	-

9. ตรวจสอบและซ่อมบำรุงอุปกรณ์ทุกชนิด ตามกำหนดระยะเวลาในคู่มือเจ้าของผลิตภัณฑ์	✓ - โครงการจัดให้มีช่างประจำโครงการคอยตรวจสอบดูแลระบบบำบัดน้ำเสียให้อยู่ในสภาพดีมีประสิทธิภาพพร้อมสำหรับการใช้งานอยู่เสมอเป็นประจำทุกวัน และจัดให้มีการบำรุงรักษาเชิงป้องกัน (PM) เป็นประจำทุกเดือน ทั้งนี้จัดให้มีการจัดจ้างบริษัทเอกชนที่เชื่อถือได้ให้เข้ามาดำเนินการเก็บตัวอย่างน้ำทิ้งภายในโครงการ ส่งวิเคราะห์โดยห้องปฏิบัติการที่ได้มาตรฐาน เพื่อประเมินประสิทธิภาพของระบบบำบัดน้ำเสียและควบคุมคุณภาพน้ำทิ้งให้เป็นไปตามมาตรฐานที่กฎหมายกำหนด	ภาพที่ 2.2-5 เอกสารแนบ 3 เอกสารแนบ 4	-

1.6 ทรัพยากรน้ำ (ต่อ)	10. ตรวจสอบดูแลฟาบ่อ และส่วนที่ต้องเข้าไปดูแลและซ่อมแซมระบบ ให้อยู่ในสภาพปิดมิดชิดตลอดเวลา เพื่อป้องกันละอองน้ำเสีย และกลิ่นเหม็นออกจากการบำบัด	✓	- โครงการจัดให้มีช่างประจำโครงการคอยตรวจสอบดูแลระบบบำบัดน้ำเสียให้อยู่ในสภาพดีมีประสิทธิภาพพร้อมสำหรับการใช้งานอยู่เสมอเป็นประจำทุกวัน และจัดให้มีการบำรุงรักษาเชิงป้องกัน (PM) เป็นประจำทุกเดือน ทั้งนี้จัดให้มีการจัดจ้างบริษัทเอกชนที่เชื่อถือได้ให้เข้ามาดำเนินการเก็บตัวอย่างน้ำทั้งภายในโครงการ ส่งวิเคราะห์โดยห้องปฏิบัติการที่ได้มาตรฐาน เพื่อประเมินประสิทธิภาพของระบบบำบัดน้ำเสียและควบคุมคุณภาพน้ำทิ้งให้เป็นไปตามมาตรฐานที่กฎหมายกำหนด	ภาพที่ 2.2-5 เอกสารแนบ 3 เอกสารแนบ 4	-

11. จัดให้มีการตีเส้นสีแดง กว้างไม่น้อยกว่า 10 ซม. บริเวณโดยรอบขอบเขตบ่อบำบัดน้ำเสียรวม ให้ชัดเจน และเขียนป้ายถาวรแจ้งว่า บริเวณนี้เป็นบ่อบำบัดน้ำเสีย	✓	- โครงการจัดให้มีการตีเส้นระบุบริเวณระบบบำบัดน้ำเสียอย่างชัดเจน บริเวณระบบบำบัดที่อยู่ใกล้ทางเข้า-ออกอาคาร	ภาพที่ 2.2-5	-

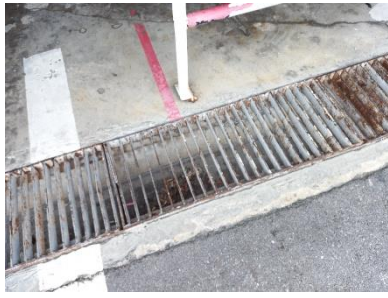
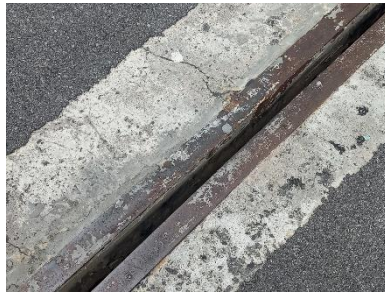
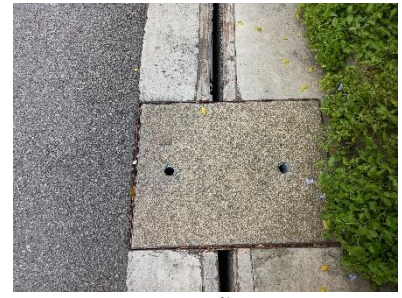
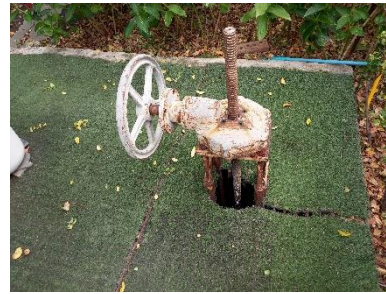
ภาพที่ 2.2-8 ระบบระบายน้ำ

รางระบายน้ำรอบโครงการ

บ่อพักน้ำฝน

บ่อท่อน้ำ

บ่อพักน้ำสุดท้าย

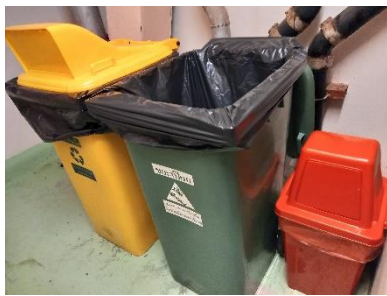
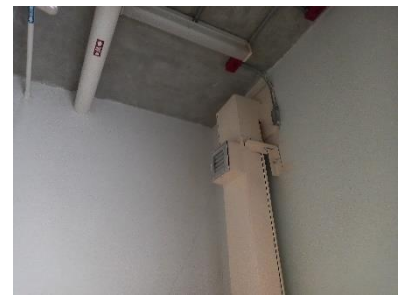
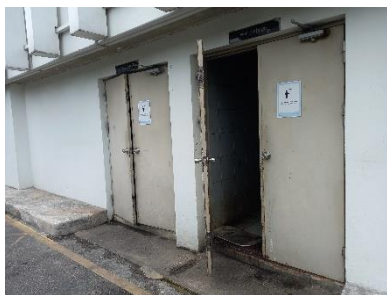
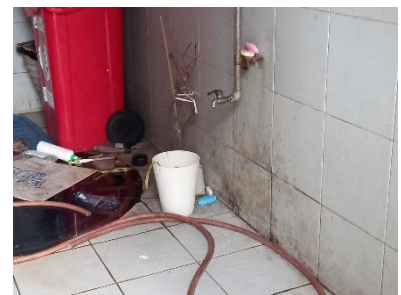
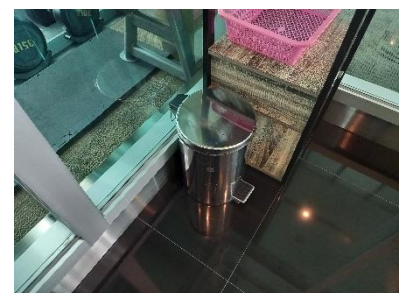
ภาพที่ 2.2-9 ห้องพักมูลฝอย

ห้องพักมูลฝอยประจำชั้น

ห้องพักมูลฝอยรวม

ป้ายกรุณาปิดประตูทุกครั้งหลังใช้งาน

ที่จอดรถเก็บขนมูลฝอย

ถังมูลฝอยบริเวณพื้นที่ส่วนกลาง

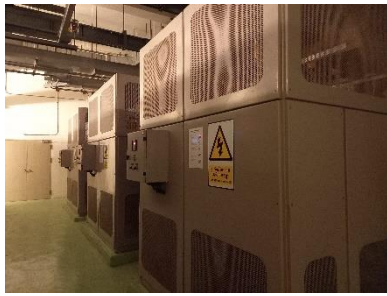
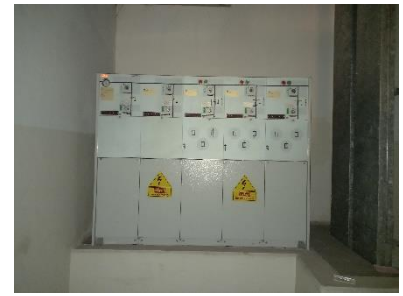
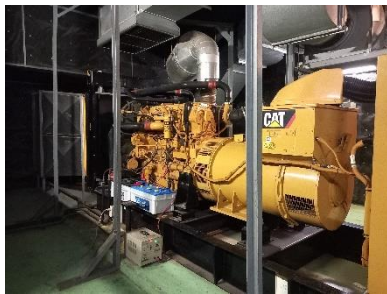
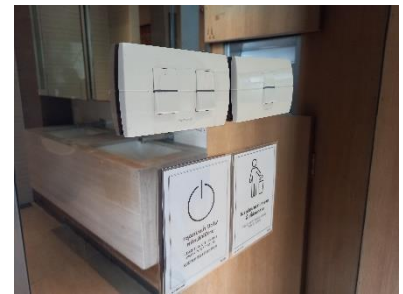
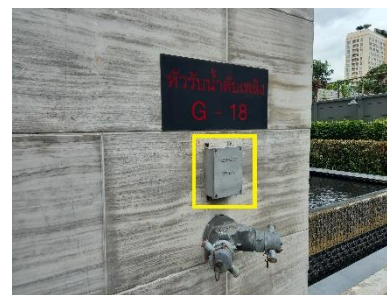
### ภาพที่ 2.2-10 ระบบไฟฟ้า

Transformer Room

MDB Room

Ring Main Unit

Generator Room

Ring Main Unit ของการไฟฟ้า

สวิตช์ไฟฟ้า

สวิตช์ควบคุมไฟฟ้าส่วนกลาง

ระบบสายดิน

1.3 คุณภาพอากาศ (ต่อ)	11. เครื่องกำเนิดไฟฟ้าสำรองต้องไม่เคยผ่านการใช้งานมาก่อน เป็นผลิตภัณฑ์สำเร็จรูปประกอบ และผ่านการตรวจสอบการใช้งานจากโรงงานผู้ผลิตในประเทศสหรัฐอเมริกา ญี่ปุ่น หรือยุโรปตะวันตก ได้มาตรฐานตาม ISO 9001-2000 หรือถ้าประกอบในประเทศไทย ต้องมีหนังสือรับรองจากสำนักงานมาตรฐานผลิตภัณฑ์มาแสดงด้วย	✓ - โครงการจัดให้มีการออกแบบและติดตั้งเครื่องกำเนิดไฟฟ้าสำรองที่ไม่เคยผ่านการใช้งานมาก่อน เป็นผลิตภัณฑ์สำเร็จรูปประกอบและผ่านการตรวจสอบการใช้งานจากโรงงานผู้ผลิต ที่ได้มาตรฐานผลิตภัณฑ์ตามกฎหมายกำหนด	ภาพที่ 2.2-10	-

12. เครื่องยนต์เป็นชนิดใช้น้ำมันดีเซลเป็นเชื้อเพลิง 4 สูบ 4 จังหวะ ช่วยอัดอากาศเข้ากระบอกสูบเพื่อการเผาไหม้ที่สมบูรณ์ลดการเกิดไอเสีย ระบายความร้อนด้วยน้ำ	✓ - โครงการจัดให้มีเครื่องกำเนิดไฟฟ้าสำรอง ประเภทเครื่องยนต์ดีเซล ช่วยอัดอากาศเข้ากระบอกสูบเพื่อการเผาไหม้ ที่สมบูรณ์ลดการเกิดไอเสีย และระบายความร้อนด้วยน้ำ	ภาพที่ 2.2-10	-

13. ท่อไอเสียต้องมีไส้กรองอากาศแบบ Dry Type	✓ - โครงการจัดให้มีเครื่องกำเนิดไฟฟ้าสำรองชนิด Dry Type	ภาพที่ 2.2-10	-
	14. ส่งตัวแทนฝ่ายช่างของโครงการ เข้ารับการอบรมการดูแลรักษาเครื่องกำเนิดไฟฟ้าสำรอง จากตัวแทนจำหน่าย พร้อมจัดทำคู่มือการบำรุงรักษามัภาษาไทยด้วย	✓ - โครงการจัดให้มีการอบรมเจ้าหน้าที่ประจำโครงการ พร้อมทั้งจัดทำคู่มือในดูแลรักษาเครื่องกำเนิดไฟฟ้าสำรองภายในโครงการ	ภาพที่ 2.2-10	-

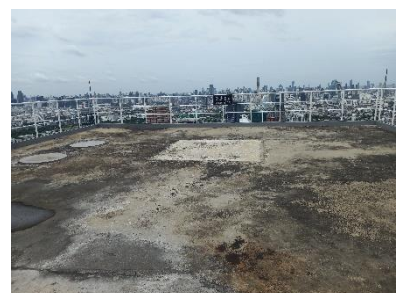
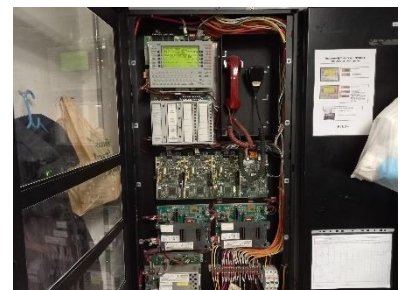
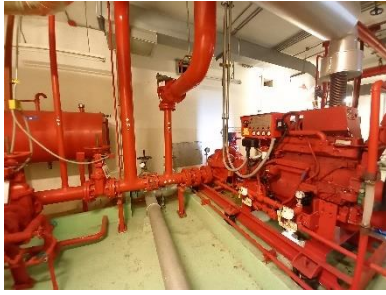
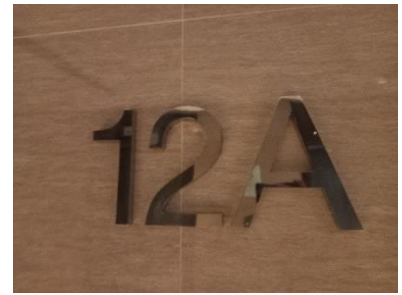
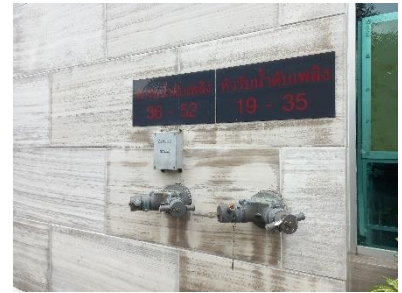
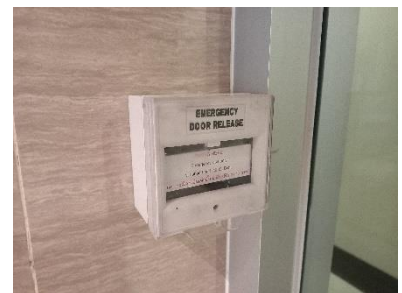
### ภาพที่ 2.2-11 ระบบป้องกันและเตือนอัคคีภัย

บันไดหนีไฟ

พื้นที่หนีไฟทางอากาศ

Graphic Annunciator Fire  
Alarm System

Fire Fighter Telephone  
System

Fire Pump ชั้นที่ 25

Fire Pump ชั้นใต้ดิน

ป้ายบอกเลขชั้น

Fireman Lift

หัวรับน้ำดับเพลิง

Eaton Call Point

Emergency Door Release

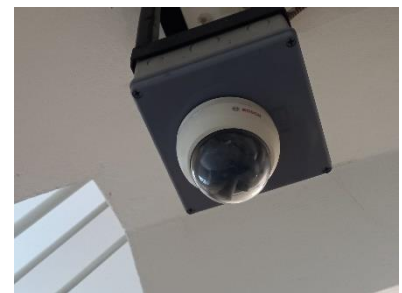
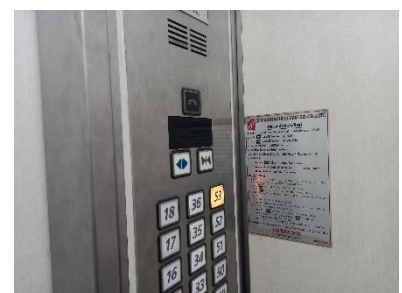
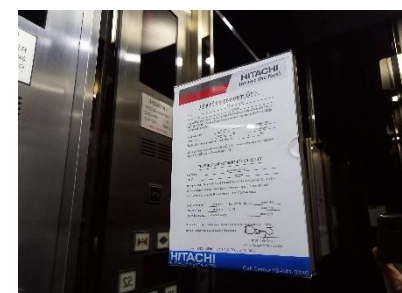
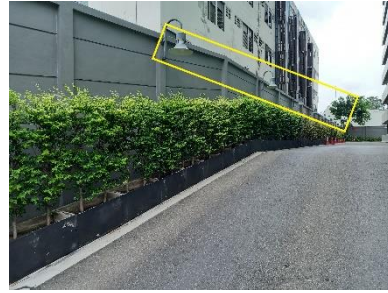
### ภาพที่ 2.2-12 ระบบรักษาความปลอดภัย

เจ้าหน้าที่รักษาความปลอดภัย

CCTV

ระบบสัญญาณเข้า-ออกอาคาร

ลิฟต์ระบบสัญญาณ

เบอร์ดัดต่อฉุกเฉิน

ใบรับรองการบำรุงรักษาลิฟต์

ไฟฟ้าส่องสว่างรอบโครงการ

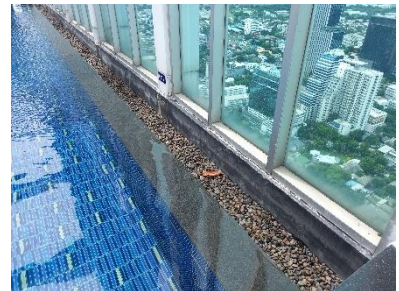
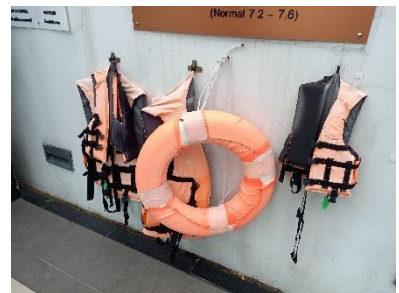
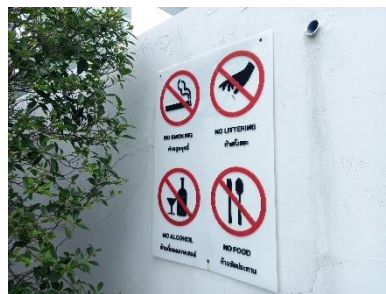
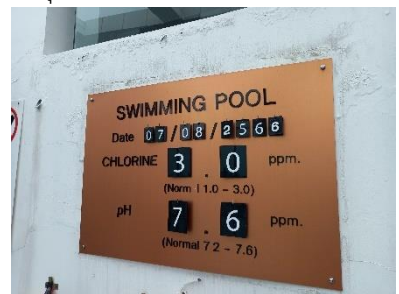
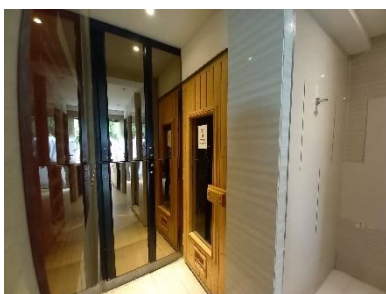
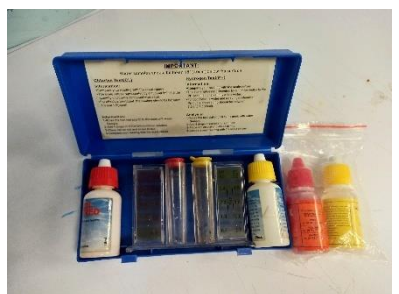
## ภาพที่ 2.2-13 สระว่ายน้ำ

บริเวณสระว่ายน้ำ

รางระบายน้ำ

พื้นที่ล้างตัว

อุปกรณ์ช่วยชีวิตประจำสระว่ายน้ำ

ระเบียบการใช้สระว่ายน้ำ

ป้ายแสดงค่า pH และคลอรีน

อุปกรณ์ทำความสะอาดสระว่ายน้ำ

ตู้เก็บของและห้องอาบน้ำ

ชุดทดสอบค่า pH และ คลอรีน

1.6 ทรัพยากรน้ำ (ต่อ)	<u>กิจกรรมจากสระว่ายน้ำ</u> 1. จัดให้มีผู้ควบคุมดูแล ซึ่งผ่านการฝึกอบรมการดูแลคุณภาพน้ำในสระว่ายน้ำตามหลักสุขาภิบาลสิ่งแวดล้อม เพื่อให้มีความรู้เกี่ยวกับการควบคุมคุณภาพน้ำ และการดูแลรักษาสระว่ายน้ำ	✓	- โครงการจัดให้มีช่างประจำโครงการคอยตรวจสอบดูแลคุณภาพสระว่ายน้ำโดยการตรวจวิเคราะห์ค่า pH และ คลอรีน เป็นประจำอย่างสม่ำเสมอทุกวัน รวมทั้งจัดให้มีการจัดจ้างบริษัทเอกชนที่เชื่อถือได้ให้เข้ามาดำเนินการเก็บตัวอย่างน้ำสระว่ายน้ำภายในโครงการบริเวณส่วนต้นและส่วนลึก ส่งวิเคราะห์โดยห้องปฏิบัติการที่ได้มาตรฐาน เพื่อประเมินประสิทธิภาพของระบบกรองสระว่ายน้ำ และควบคุมคุณภาพน้ำสระว่ายน้ำให้เป็นไปตามมาตรฐานที่กฎหมายกำหนด	ภาพที่ 2.2-13 เอกสารแนบ 3 เอกสารแนบ 4	-

2. จัดให้มีการจัดการและควบคุมคุณภาพน้ำ ให้อยู่ในเกณฑ์มาตรฐานของกระทรวงสาธารณสุข	✓	- โครงการจัดให้มีช่างประจำโครงการคอยตรวจสอบดูแลคุณภาพสระว่ายน้ำโดยการตรวจวิเคราะห์ค่า pH และ คลอรีน เป็นประจำอย่างสม่ำเสมอทุกวัน รวมทั้งจัดให้มีการจัดจ้างบริษัทเอกชนที่เชื่อถือได้ให้เข้ามาดำเนินการเก็บตัวอย่างน้ำสระว่ายน้ำภายในโครงการบริเวณส่วนต้นและส่วนลึก ส่งวิเคราะห์โดยห้องปฏิบัติการที่ได้มาตรฐาน เพื่อประเมินประสิทธิภาพของระบบกรองสระว่ายน้ำ และควบคุมคุณภาพน้ำสระว่ายน้ำให้เป็นไปตามมาตรฐานที่กฎหมายกำหนด	ภาพที่ 2.2-13 เอกสารแนบ 3 เอกสารแนบ 4	-

5. จัดให้มีเครื่องมือสำหรับตรวจวิเคราะห์คุณภาพน้ำ ได้แก่ pH Meter และ Free and Total Chlorine Test Kit ไว้ประจำโครงการ รวมทั้งบันทึกผลการวิเคราะห์	✓ - โครงการจัดให้มีเครื่องมือสำหรับตรวจวิเคราะห์คุณภาพน้ำ ได้แก่ pH Meter และ Free and Total Chlorine Test Kit ไว้ประจำโครงการ รวมถึงจัดให้มีการบันทึกผลการวิเคราะห์และมีการติดตั้งป้ายแสดงค่า pH และ คลอรีน บริเวณสรวายน้ำเป็นประจำอย่างสม่ำเสมอทุกวัน	ภาพที่ 2.2-13	-

6. ต้องดูแลบำรุงรักษาเครื่องกรองน้ำ ตามระยะเวลาที่สมควร เพื่อให้ทำงานได้เต็มประสิทธิภาพ	✓ - โครงการจัดให้มีช่างประจำโครงการคอยตรวจสอบดูแลรักษาเครื่องกรองน้ำภายในโครงการให้อยู่ในสภาพดี สามารถทำงานได้อย่างมีประสิทธิภาพ เป็นประจำอย่างสม่ำเสมอทุกวัน รวมถึงจัดให้มีการบำรุงรักษาเชิงป้องกัน (PM) ทุกเดือน	ภาพที่ 2.2-13	-

1.6 ทรัพยากรน้ำ (ต่อ)	7.บริเวณโดยรอบสระว่ายน้ำ ต้องสะอาดและไม่มีคราบตะไคร่น้ำ	✓	- โครงการจัดให้มีแม่บ้านประจำโครงการคอยตรวจสอบดูแลความสะอาดบริเวณสระว่ายน้ำให้มีความสะอาดเรียบร้อยอยู่เสมอเป็นประจำทุกวัน	ภาพที่ 2.2-13 เอกสารแนบ 3	-

8. ถ้ามีการเปิดให้บริการสระว่ายน้ำในเวลากลางคืน ต้องมีไฟฟ้าสำหรับส่องสว่างเพียงพอ	✓	- โครงการจัดให้มีการออกแบบและติดตั้งไฟฟ้าส่องสว่างบริเวณพื้นที่สระว่ายน้ำ เพื่อความสะดวก และปลอดภัยสำหรับผู้มาใช้บริการสระว่ายน้ำในเวลากลางคืน	ภาพที่ 2.2-13	-

10. ต้องมีป้ายแสดงบริเวณหรือความลึกที่มองเห็นได้ชัดเจนบริเวณสระว่ายน้ำ	✓	- โครงการจัดให้มีการติดตั้งป้ายบอกระดับความลึกที่สามารถมองเห็นได้อย่างชัดเจนบริเวณพื้นที่สระว่ายน้ำ	ภาพที่ 2.2-13	-

11. มีอุปกรณ์ในการช่วยชีวิตประจำสระว่ายน้ำ ได้แก่ ไม้ช่วยชีวิต ห่วงชูชีพ เครื่องหายใจ ห้องปฐมพยาบาลหรือชุดปฐมพยาบาล เป็นต้น และมีการฝึกซ้อมการใช้งาน	✓	- โครงการจัดให้มีอุปกรณ์ช่วยชีวิตประจำสระว่ายน้ำ ได้แก่ ห่วงชูชีพ ชุดชูชีพ และเครื่องกระตุกไฟฟ้าหัวใจอัตโนมัติ รวมถึงจัดให้มีเจ้าหน้าที่รักษาความปลอดภัยคอยบริการบริเวณพื้นที่สระว่ายน้ำ	ภาพที่ 2.2-13	-

12. มีโทรศัพท์พร้อมติดหมายเลขโทรศัพท์ที่สำคัญ ๆ ในตำแหน่งที่มองเห็นได้ชัดเจนบริเวณสระว่ายน้ำ	●	- โครงการจัดให้มีเจ้าหน้าที่รักษาความปลอดภัยคอยบริการบริเวณพื้นที่สระว่ายน้ำ ทั้งนี้ ไม่ได้จัดให้มีการติดตั้งโทรศัพท์ หรือ อุปกรณ์สื่อสารฉุกเฉิน และเบอร์ติดต่อฉุกเฉินบริเวณสระว่ายน้ำ	ภาพที่ 2.2-13	ตารางที่ 4.1-2
