ผลการปฏิบัติตามมาตรการป้องกัน  
และแก้ไขผลกระทบสิ่งแวดล้อม

#### 2.1 การปฏิบัติตามมาตรการป้องกันและแก้ไขผลกระทบสิ่งแวดล้อม

**ตารางที่ 2.2-1 ผลการปฏิบัติตามมาตรการป้องกันและแก้ไขผลกระทบสิ่งแวดล้อมโครงการ THE MONUMENT SANAMPAO ระยะดำเนินการ**

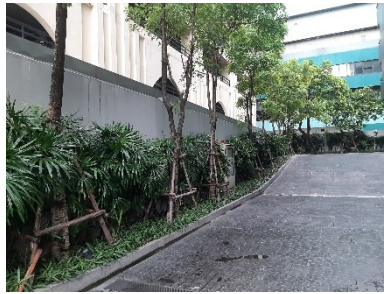
ภาพที่ 2.2-1 สภาพแวดล้อมรอบโครงการ

1. ทรัพยากรสิ่งแวดล้อมทางกายภาพ					
1.1 ลักษณะภูมิประเทศ	1. จัดให้มีรั้วความสูง 3 เมตร รอบพื้นที่โครงการ เพื่อกันขอบเขตพื้นที่อย่างชัดเจน และป้องกันการพังทลายของดินสู่พื้นที่ข้างเคียง	✓	- โครงการจัดให้มีการก่อสร้างรั้วความสูง 3 เมตร รอบพื้นที่โครงการ เพื่อกันขอบเขตพื้นที่อย่างชัดเจน และป้องกันการพังทลายของดินสู่พื้นที่ข้างเคียง	ภาพที่ 2.2-1	-

รั้วรอบพื้นที่โครงการ

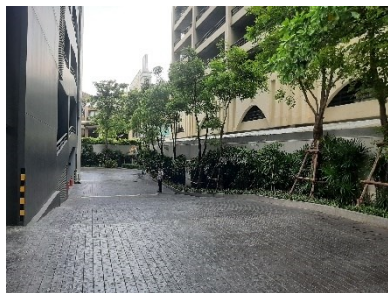
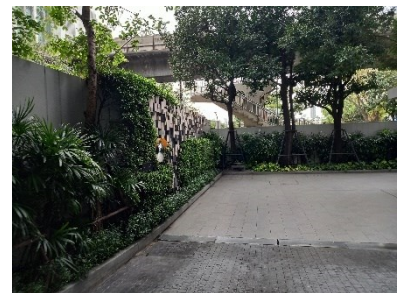
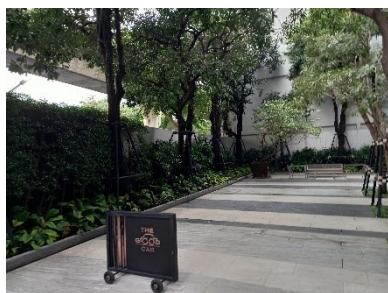
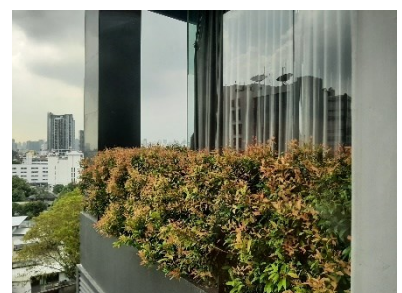
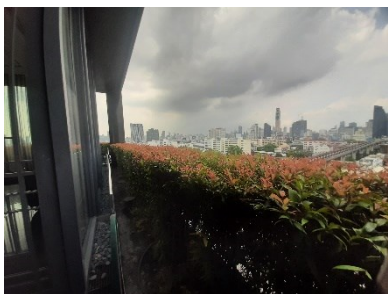
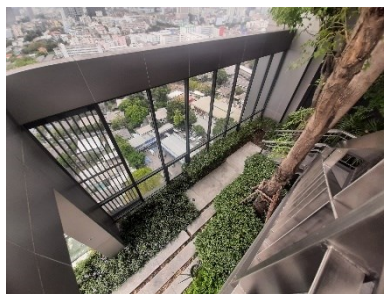
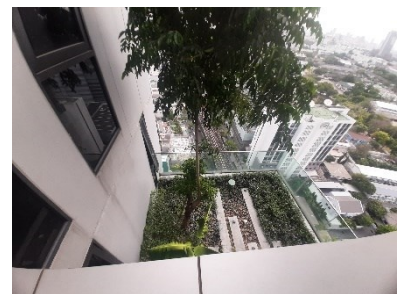
ภาพที่ 2.2-2 พื้นที่สีเขียวภายในโครงการ

2. จัดให้มีการปลูกไม้ยืนต้น ไม้พุ่มไม้คลุมดิน ภายในโครงการ โดยเฉพาะบริเวณแนวเขตที่ดินเพื่อให้พืชช่วยยึดหน้าดิน	✓	- โครงการจัดให้มีการออกแบบพื้นที่สีเขียวภายในโครงการ โดยจัดให้มีการปลูกไม้ยืนต้น ไม้พุ่ม และพืชคลุมดิน บริเวณชั้นที่ 1, 9, 22 และชั้นที่ 23 ซึ่งมีขนาดพื้นที่สีเขียวรวมทั้งสิ้นไม่น้อยกว่าที่ได้เสนอไว้ในรายงานการประเมินผลกระทบสิ่งแวดล้อมของโครงการ	ภาพที่ 2.2-2	-

2. โครงการจะจัดให้มีพื้นที่สีเขียว ขนาดพื้นที่รวมทั้งสิ้น 466.91 ตารางเมตร (ไม่น้อยกว่า 442 ตารางเมตร) คิดเป็นอัตราส่วนพื้นที่สีเขียวต่อจำนวนผู้พักอาศัยและพนักงานประมาณ 1.06 ตารางเมตร/คน โดยเป็นพื้นที่สีเขียวบริเวณชั้นที่ 1 ขนาดพื้นที่ 266.6 ตารางเมตร (ไม่น้อยกว่า 221 ตารางเมตร) และเป็นพื้นที่ปลูกไม้ยืนต้น 266.6 ตารางเมตร (ไม่น้อยกว่า 1 10.5 ตารางเมตร) ตามแนวทางการจัดทำรายงานการวิเคราะห์ผลกระทบสิ่งแวดล้อมของสำนักงานนโยบายและแผนทรัพยากรธรรมชาติและสิ่งแวดล้อม	✓	- โครงการจัดให้มีการออกแบบพื้นที่สีเขียวภายในโครงการ โดยจัดให้มีการปลูกไม้ยืนต้น ไม้พุ่ม และพืชคลุมดิน บริเวณชั้นที่ 1, 9, 22 และชั้นที่ 23 ซึ่งมีขนาดพื้นที่สีเขียวรวมทั้งสิ้นไม่น้อยกว่าที่ได้เสนอไว้ในรายงานการประเมินผลกระทบสิ่งแวดล้อมของโครงการ	ภาพที่ 2.2-2	-

2) มลพิษทางอากาศ (ต่อ)	6. จัดให้มีพื้นที่สีเขียวภายในโครงการ ขนาดพื้นที่รวม 466.91 ตารางเมตร เพื่อให้ต้นไม้ดังกล่าวช่วยดูดซับมลพิษจากที่จอดรถของโครงการ โดยพันธุ์ไม้ที่โครงการเลือกปลูกมีอัตราการสังเคราะห์แสง 67 โมล หรือคิดเป็น 2,948 กรัม (คำนวณจาก โมล x มวลโมเลกุล C2 = 67x 44) ซึ่งมากกว่าปริมาณก๊าซคาร์บอนมอนอกไซด์ที่เกิดจากรถยนต์ 54.5 กรัม/ชั่วโมง ต้นไม้ในโครงการจึงดูดซับได้เพียงพอ	✓ - โครงการจัดให้มีการออกแบบพื้นที่สีเขียวภายในโครงการ โดยจัดให้มีการปลูกไม้ยืนต้น ไม้พุ่ม และพืชคลุมดิน บริเวณชั้นที่ 1, 9, 22 และชั้นที่ 23 ซึ่งมีขนาดพื้นที่สีเขียวรวมทั้งสิ้นไม่น้อยกว่าที่ได้เสนอไว้ในรายงานการประเมินผลกระทบสิ่งแวดล้อมของโครงการ	ภาพที่ 2.2-2	-

พื้นที่สีเขียวชั้นล่าง

พื้นที่สีเขียวชั้น 9

พื้นที่สีเขียวชั้น 22

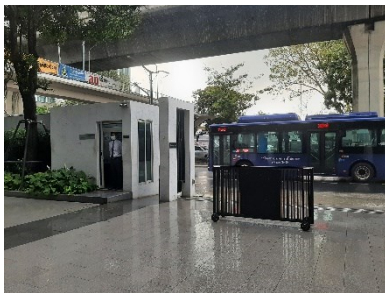
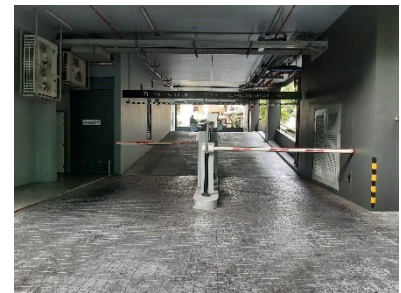
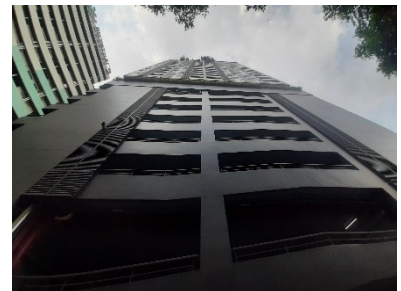
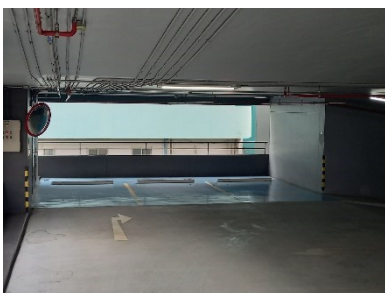
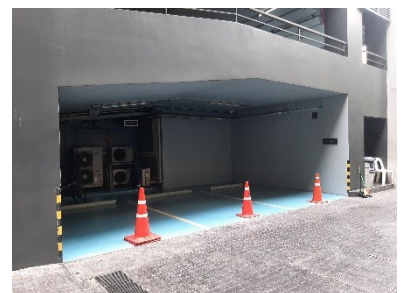
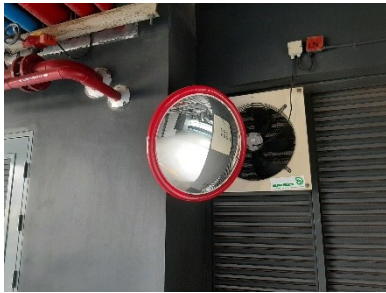
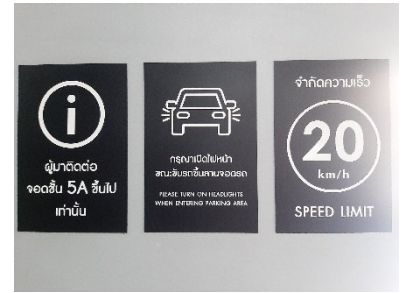
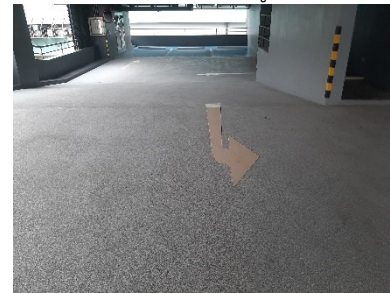
ภาพที่ 2.2-3 ป้ายสัญลักษณ์จราจรและพื้นที่จอดรถของโครงการ

1.2 คุณภาพอากาศ 1) ฝุ่นละออง	1. ควบคุมความเร็วของรถภายในโครงการ เช่น ป้ายจำกัดความเร็วลูกกระพริบชะลอความเร็ว เพื่อไม่ให้เกิดการฟุ้งกระจายของฝุ่นบนผิวถนน	✓	- โครงการจัดให้มีการติดตั้งป้ายจำกัดความเร็ว ติดไว้ในพื้นที่โครงการเพื่อควบคุมความเร็ว และลดการฟุ้งกระจายของฝุ่นบนถนน	ภาพที่ 2.2-3	-

2) มลพิษทางอากาศ	1. โครงการจัดให้มีที่จอดรถบริเวณชั้นที่ 1 ถึงชั้นที่ 8 โดยอาคารสามารถถ่ายเทได้โดยสะดวก	✓ - โครงการจัดให้มีการออกแบบพื้นที่จอดรถบริเวณชั้นที่ 1 ถึงชั้นที่ 8 เป็นพื้นที่ที่อาคารสามารถถ่ายเทได้โดยสะดวก	ภาพที่ 2.2-3	-

2. ติดตั้งป้ายห้ามติดเครื่องยนต์ทิ้งไว้ภายในบริเวณพื้นที่จอดรถให้สามารถสังเกตได้อย่างชัดเจนและทั่วถึง	✓ - โครงการจัดให้มีการติดตั้งป้ายห้ามติดเครื่องยนต์ทิ้งไว้ในบริเวณพื้นที่จอดรถของโครงการ	ภาพที่ 2.2-3	-

3. ควบคุมความเร็วของรถภายในโครงการ เช่น ป้ายจำกัดความเร็วลดขนาดชะลอความเร็ว เพื่อไม่ให้เกิดการฟุ้งกระจายของฝุ่นบนผิวถนน	✓ - โครงการจัดให้มีการควบคุมความเร็วของรถภายในโครงการ โดยจัดให้มีการติดตั้งป้ายควบคุมความเร็วภายในพื้นที่โครงการ รวมทั้งจัดให้มีเจ้าหน้าที่รักษาความปลอดภัยคอยอำนวยความสะดวกการจราจร และควบคุมความเร็วของรถภายในโครงการ	ภาพที่ 2.2-3	-

4. จัดให้มีป้ายและสัญลักษณ์จราจรบนพื้นทางให้ชัดเจนและไม่ก่อให้เกิดความสับสนของผู้ขับขี่ ทำให้การเคลื่อนตัวของรถในโครงการ และบริเวณทางเข้า-ออกโครงการสามารถทำได้อย่างดีและปลอดภัย	✓ - โครงการจัดให้มีการกำหนดให้ภายในพื้นที่โครงการได้มีการตีเส้นแสดงทิศทางการจราจรบนพื้นทางอย่างชัดเจน และไม่ก่อให้เกิดความสับสนของผู้ขับขี่ พร้อมทั้งจัดให้มีพนักงานรักษาความปลอดภัยในการดูแลจัดการด้านการจราจรภายในโครงการ	ภาพที่ 2.2-3	-

1.3 เสียง	1. จัดให้มีการทำลูกระนาดชะลอความเร็วของรถบนถนนภายในโครงการ เพื่อชะลอความเร็วของรถ และลดเสียงจากการแล่นของรถยนต์	X - โครงการไม่ได้จัดให้มีลูกระนาดชะลอความเร็วของรถบนถนนภายในโครงการ ทั้งนี้โครงการจัดให้มีป้ายควบคุมความเร็ว และเจ้าหน้าที่รักษาความปลอดภัยคอยอำนวยความสะดวกการจราจร และควบคุมความเร็วของรถภายในโครงการ	ภาพที่ 2.2-3	ตารางที่ 4.1-2

2. ติดตั้งป้ายห้ามเร่งเครื่องยนต์ไว้บริเวณที่จอดรถและทางวิ่งภายในโครงการให้เห็นอย่างชัดเจน	X - โครงการไม่ได้จัดให้มีป้ายห้ามเร่งเครื่องยนต์ไว้บริเวณที่จอดรถและทางวิ่งภายในโครงการ ทั้งนี้โครงการจัดให้มีป้ายควบคุมความเร็ว และเจ้าหน้าที่รักษาความปลอดภัยคอยอำนวยความสะดวกการจราจร และควบคุมความเร็วของรถภายในโครงการ	ภาพที่ 2.2-3	ตารางที่ 4.1-2

3. ติดป้ายจำกัดความเร็วในการเดินรถภายในโครงการ เพื่อป้องกันการใช้ความเร็วไม่เหมาะสม	✓ -โครงการจัดให้มีการติดตั้งป้ายจำกัดความเร็ว เพื่อป้องกันการใช้ความเร็วไม่เหมาะสมภายในพื้นที่โครงการ	ภาพที่ 2.2-3	-

ป้อม รปภ.

ไม้กั้นจราจร

ชั้นจอดรถภายในโครงการ

พื้นที่จอดรถยนต์

พื้นที่จอดรถผู้มาติดต่อ

กระจกุน

ป้ายระเบียบการใช้พื้นที่จอด

สัญลักษณ์จราจรบนพื้นทาง

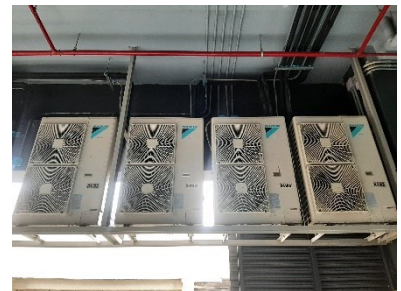
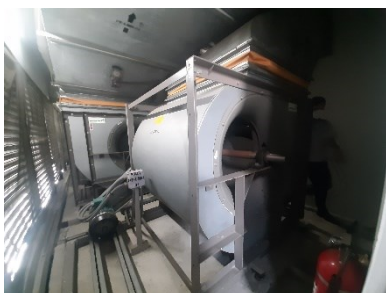
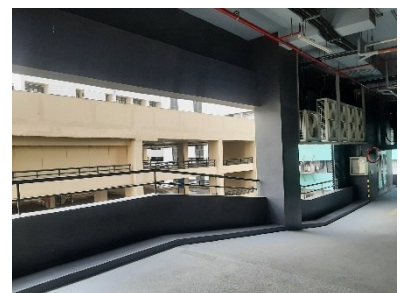
ภาพที่ 2.2-4 การระบายอากาศภายในโครงการ

ระบบเครื่องปรับอากาศ

Pressurized fan

การระบายอากาศพื้นที่จอดรถ

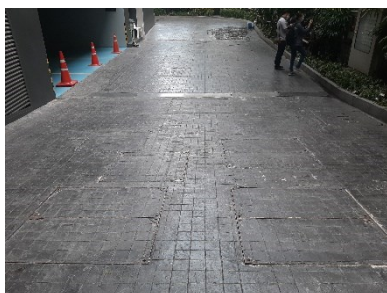
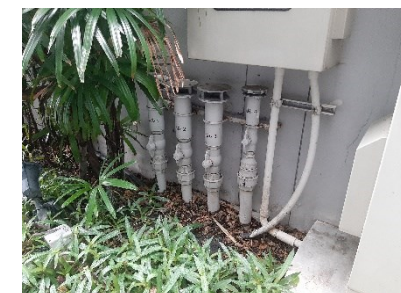
ภาพที่ 2.2-5 ระบบบำบัดน้ำเสียของโครงการ

1.4 คุณภาพน้ำ	1. จัดให้มีระบบบำบัดน้ำเสียชนิดเติมอากาศแบบตะกอนเร่ง (Activated Sludge) จำนวน 1 ชุด ออกแบบให้สามารถรองรับปริมาณน้ำเสียได้ 75 ลูกบาศก์เมตร/วัน โดยระบบบำบัดน้ำเสียจะมีประสิทธิภาพร้อยละ 92 คิดค่าความสกปรกเฉลี่ย (BOD) ของน้ำเสียที่เข้าระบบบำบัดน้ำเสียเท่ากับ 267.2 มิลลิกรัม/ลิตร และมีค่า BOD ที่ออกจากระบบไม่เกิน 20 มิลลิกรัม/ลิตร	✓	-โครงการจัดให้มีการติดตั้งระบบบำบัดน้ำเสียชนิดเติมอากาศแบบตะกอนเร่ง (Activated Sludge) จำนวน 1 ชุด ทั้งนี้ ทางโครงการได้มีการยกเลิกการใช้งานระบบบำบัดน้ำเสียภายในโครงการแล้ว เนื่องจากได้รับอนุญาตจากสำนักการระบายน้ำ กรุงเทพมหานคร รายละเอียดตามหนังสือ กท 1007/1827 ลงวันที่ 26 มิถุนายน พ.ศ. 2566	ภาพที่ 2.2-5 เอกสารแนบ 2	-

6. โครงการจะติดตั้งถังบำบัด Aerosol (จำนวน 1 ถัง โดยใช้หลักการบำบัดแบบ Bio Scrubber มีขนาดพื้นที่หน้าตัด 5.11 ตารางเมตรและมีปริมาตรรวมของถัง 2.3 ลูกบาศก์เมตร ซึ่งสามารถรองรับปริมาณ Aerosol ที่เกิดขึ้นจากระบบบำบัดน้ำเสียของโครงการ 16.35 ลูกบาศก์เมตร/ชั่วโมง ได้อย่างเพียงพอ	✓ - โครงการจัดให้มีระบบบำบัด Aerosol เกิดขึ้นจากระบบบำบัดน้ำเสียของโครงการ ทั้งนี้ ทางโครงการได้มีการยกเลิกการใช้งานระบบบำบัดน้ำเสียภายในโครงการแล้ว เนื่องจากได้รับอนุญาตจากสำนักการระบายน้ำ กรุงเทพมหานคร รายละเอียดตามหนังสือ กท 1007/1827 ลงวันที่ 26 มิถุนายน พ.ศ. 2566	ภาพที่ 2.2-5 เอกสารแนบ 2	-

1.4 คุณภาพน้ำ (ต่อ)	7. โครงการจัดให้มีการจัดการก๊าซมีเทน ที่เกิดจากระบบบำบัดน้ำเสียสำเร็จรูปชนิดเติมอากาศแบบตะกอนเร่ง (Activated Sludge) ของโครงการปริมาณ 1. ลบ.ม./วัน โดยจะต่อท่อระบายอากาศ เพื่อรวบรวมก๊าซมีเทนลงบ่อดินที่จัดเตรียมไว้ โดยโครงการจัดเตรียมบ่อดิน จำนวน 1 บ่อ มีความกว้าง 1 ม. ความยาว 1 ม. ความลึก 1 ม. ซึ่งที่ก้นบ่อจะใช้ดินทรายรองไว้ เพื่อป้องกันน้ำท่วม และภายในบ่อดินต่อท่อ PVC ขนาดเส้นผ่านศูนย์กลาง 3 นิ้ว เจาะรูโดยรอบให้ก๊าซมีเทนระเหย ผ่านดินร่วน และปุ๋ยภายในบ่อดินดังกล่าว โดยจะปิดปากท่อก๊าซมีเทนด้วยผ้าไนลอน เพื่อป้องกันไม่ให้ภายในท่อเกิดการอุดตันจากนั้นจะกลบท่อด้วยดินร่วนและปุ๋ยที่จัดเตรียมไว้และทำการปลูกต้นไม้ไว้บริเวณด้านบนของบ่อดินเพื่อให้มีความชื้นอยู่ตลอดเวลาเพียงพอในการบำบัดก๊าซมีเทนที่เกิดขึ้นในโครงการ ซึ่งการบำบัดก๊าซมีเทนดังกล่าวจะช่วยลดปริมาณก๊าซมีเทนที่อาจส่งผลกระทบต่อสุขภาพและทำให้เกิดภาวะโลกร้อนได้	✓ - โครงการจัดให้มีการติดตั้งระบบบำบัดน้ำเสียชนิดเติมอากาศแบบตะกอนเร่ง (Activated Sludge) จำนวน 1 ชุด ทั้งนี้ ทางโครงการได้มีการยกเลิกการใช้งานระบบบำบัดน้ำเสียภายในโครงการแล้ว เนื่องจากได้รับอนุญาตจากสำนักการระบายน้ำ กรุงเทพมหานคร รายละเอียดตามหนังสือ กท 1007/1827 ลงวันที่ 26 มิถุนายน พ.ศ. 2566	ภาพที่ 2.2-5 เอกสารแนบ 2	-

8. จัดให้มีระบบมิเตอร์ไฟฟ้าสำหรับระบบบำบัดน้ำเสีย โดยเฉพาะแยกจากระบบไฟฟ้าอื่น ๆ เพื่อให้สามารถติดตามตรวจสอบการใช้งานระบบบำบัดน้ำเสีย และให้เกิดความมั่นใจว่าโครงการจะเดินระบบบำบัดน้ำเสียตลอดเวลาที่เปิดดำเนินการ	✓ - โครงการจัดให้มีการติดตั้งระบบมิเตอร์ไฟฟ้าสำหรับระบบบำบัดน้ำเสียโดยเฉพาะแยกจากระบบไฟฟ้าอื่น ๆ อยู่ในห้อง MDB ชั้นที่ 8 ทั้งนี้ ทางโครงการได้มีการยกเลิกการใช้งานระบบบำบัดน้ำเสียภายในโครงการแล้ว เนื่องจากได้รับอนุญาตจากสำนักการระบายน้ำ กรุงเทพมหานคร รายละเอียดตามหนังสือ กท 1007/1827 ลงวันที่ 26 มิถุนายน พ.ศ. 2566	ภาพที่ 2.2-5 เอกสารแนบ 2	-

บริเวณระบบบำบัดน้ำเสีย

ตู้ควบคุมระบบบำบัดน้ำเสีย

ท่อเติมอากาศระบบบำบัดน้ำเสีย

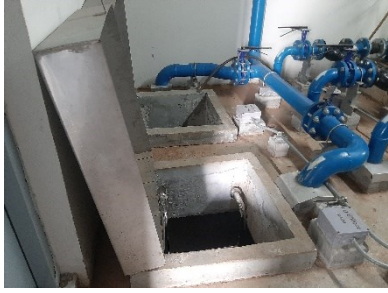
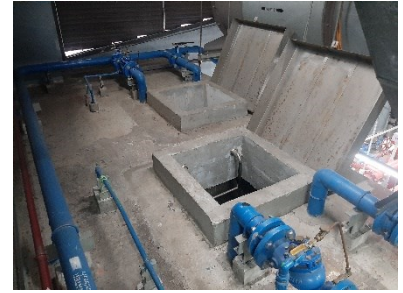
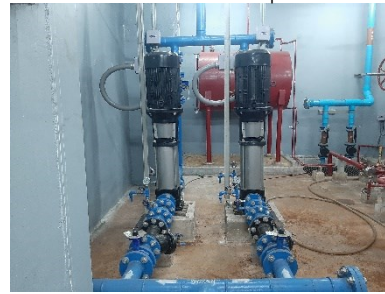
ภาพที่ 2.2-6 ระบบน้ำใช้ในโครงการ

3. คุณค่าการใช้ประโยชน์ของมนุษย์					
3.1 การใช้น้ำ	1. จัดให้มีน้ำสำรองเก็บไว้ในถังเก็บน้ำใต้ดินและถังเก็บน้ำชั้นที่ 24 ของอาคารโครงการโดยสำรองน้ำใช้ได้นาน 1.4 วัน	✓	- โครงการจัดให้มีถังเก็บน้ำใต้ดิน จำนวน 2 ถัง ใช้สำหรับการอุปโภคบริโภค และการดับเพลิง รวมทั้งจัดให้มีการสำรองน้ำไว้ในถังเก็บน้ำชั้นที่ 24 จำนวน 2 ถัง ใช้สำหรับการอุปโภคบริโภคทั้งหมด	ภาพที่ 2.2-6	-

3.1 การใช้น้ำ (ต่อ)	3. จัดให้มีเจ้าหน้าที่คอยดูแลรักษาระบบเส้นท่อประปาให้อยู่ในสภาพดี	✓	- โครงการจัดให้มีช่างประจำโครงการคอยตรวจสอบดูแลและควบคุมระบบเส้นท่อประปาของโครงการเป็นประจำอย่างสม่ำเสมอทุกวัน รวมทั้งจัดให้มีบำรุงรักษาเชิงป้องกัน (PM) ทุก 3 เดือน เพื่อให้ระบบเส้นท่อประปาสามารถทำงานได้อย่างต่อเนื่องและมีประสิทธิภาพ	ภาพที่ 2.2-6 เอกสารแนบ 3	-

11. ออกแบบให้มีฝาลังเก็บน้ำให้ดิน และถังเก็บน้ำชั้น 24 จำนวน 2 ฝาลัง เพื่อความสะดวกในการดูแลและบำรุงรักษา	✓	- โครงการจัดให้มีการออกแบบให้ถังเก็บน้ำให้ดินและถังเก็บน้ำชั้น 24 ของโครงการมีการออกแบบให้มีฝาบิ่ดจำนวน 2 ฝาลัง เพื่อความสะดวกในการดูแลและบำรุงรักษา	ภาพที่ 2.2-6	-

ถังเก็บน้ำชั้นดาดฟ้า

Booster Pump

ถังเก็บน้ำชั้นใต้ดิน

Transfer Pump

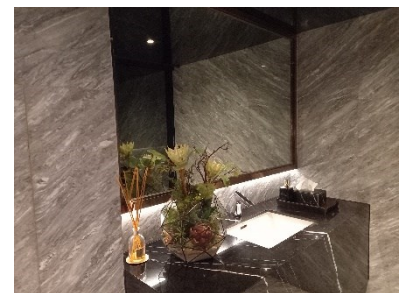
ภาพที่ 2.2-7 สุขภัณฑ์ที่ใช้ภายในโครงการ

4. ออกแบบโดยเลือกใช้สุขภัณฑ์ที่ประหยัดน้ำหรืออุปกรณ์ที่มีประสิทธิภาพสูงทั้งก๊อกประหยัดน้ำชักโครก และหัวฉีดประหยัดน้ำ	✓	- โครงการจัดให้มีการเลือกใช้สุขภัณฑ์ที่ประหยัดน้ำภายในพื้นที่โครงการ	ภาพที่ 2.2-7	-

อ่างล้างมือ

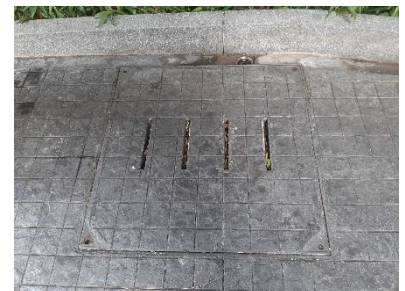
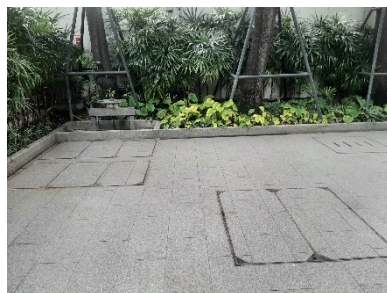
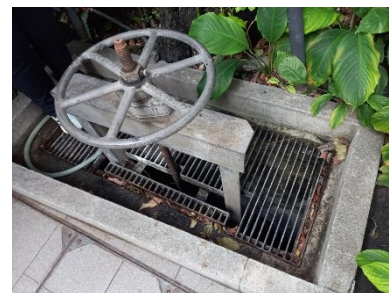
ภาพที่ 2.2-8 ระบบระบายน้ำภายในโครงการ

บ่อพักน้ำฝนรอบโครงการ

บ่อหน่วงน้ำ

บ่อพักน้ำสุดท้าย

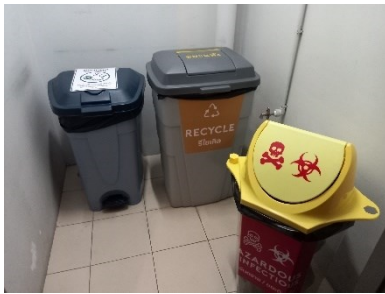
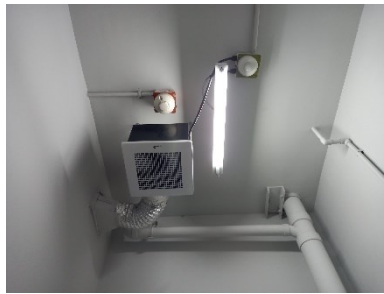
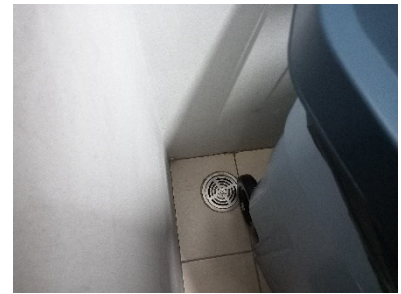
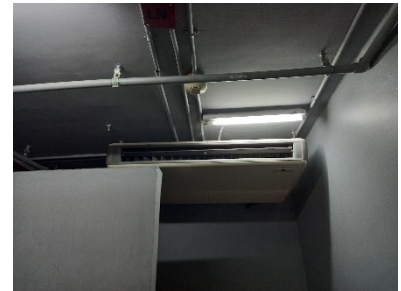
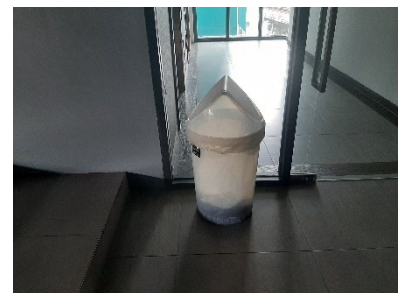
ภาพที่ 2.2-9 ห้องพักมูลฝอย

ห้องพักมูลฝอยประจำชั้น

การระบายอากาศในห้องพักมูลฝอย

ท่อระบายน้ำในห้องพักมูลฝอยประจำชั้น

ก๊อกน้ำในห้องพักมูลฝอยรวม

ถังขยะบริเวณพื้นที่ส่วนกลาง

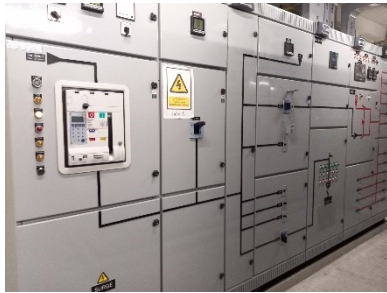
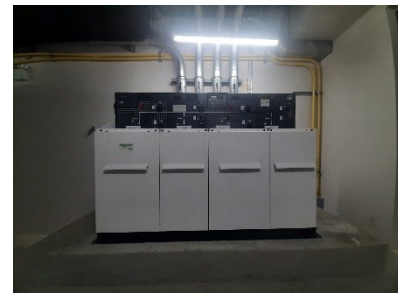
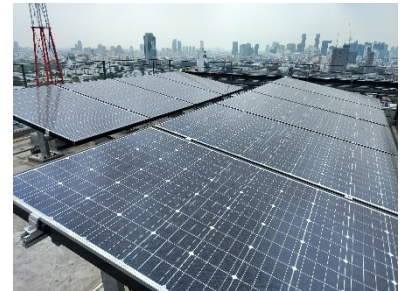
ภาพที่ 2.2-10 ระบบไฟฟ้าภายในโครงการ

MDB Room

Ring Main Unit

ระบบ Solar cell

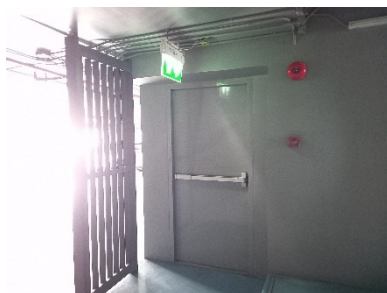
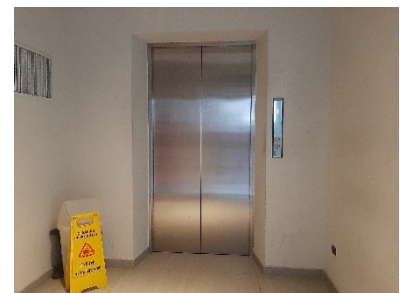
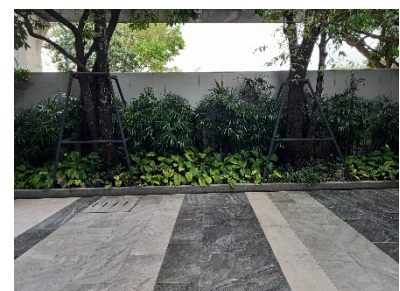
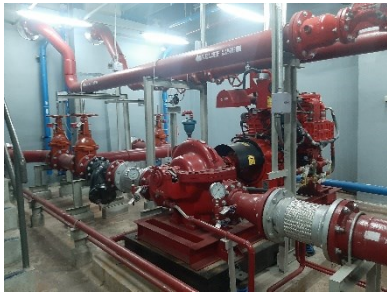
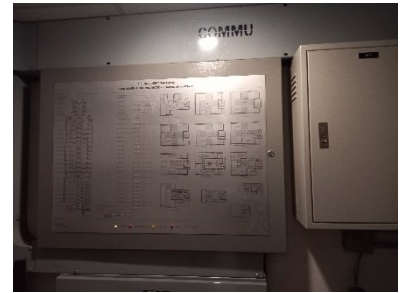
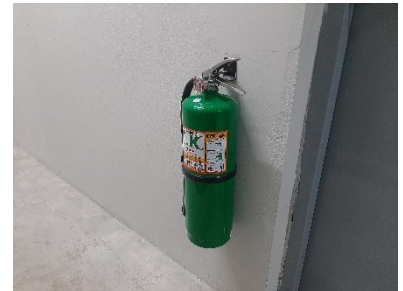
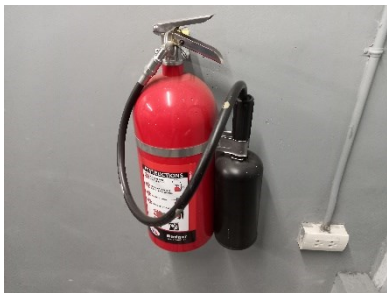
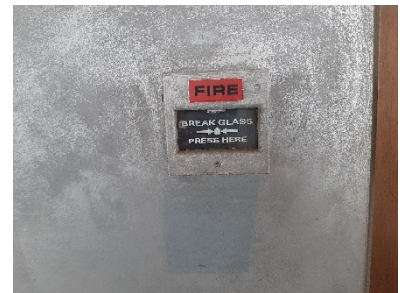
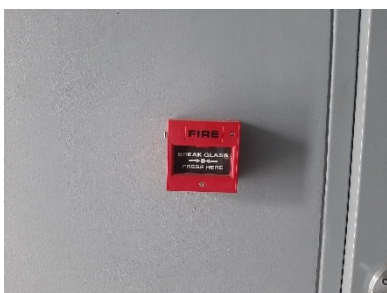
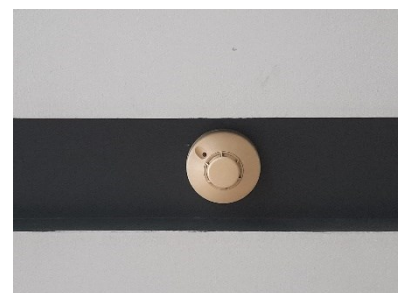
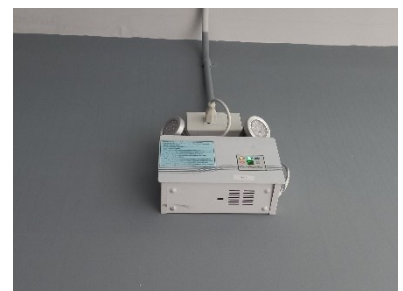
ภาพที่ 2.2-11 ระบบป้องกันและเตือนอัคคีภัย

ประตูทางหนีไฟ

Fireman Lift

พื้นที่จุดรวมพล

Fire Pump System

Graphic Annunciator Fire Alarm System

ถังดับเพลิง

Emergency Door Release

Fire Alarm Manual Station

Smoke Detector

ไฟฟ้าสำรองฉุกเฉิน

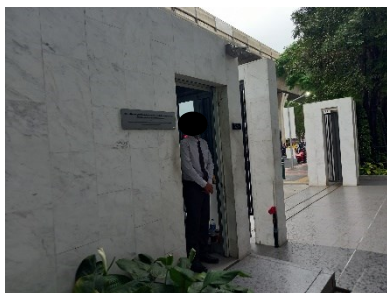
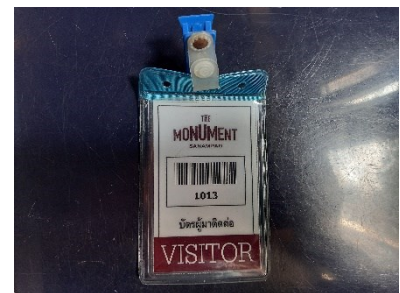
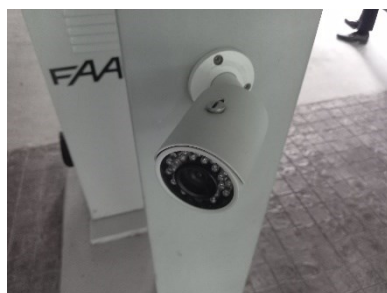
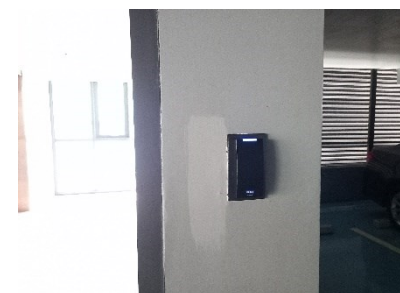
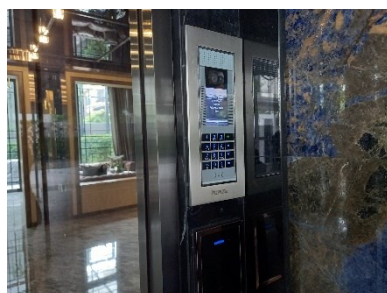
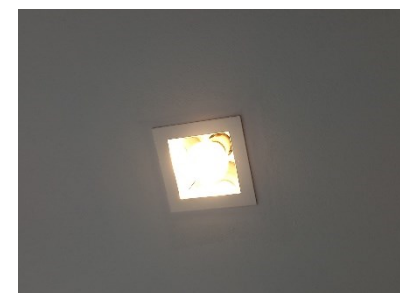
ภาพที่ 2.2-12 ระบบรักษาความปลอดภัยของโครงการ

เจ้าหน้าที่รักษาความปลอดภัย

บัตรอนุญาตเข้า - ออกโครงการ

CCTV

ระบบคีย์การ์ดและระบบสแกนหน้าเข้า-ออกอาคาร

ระบบคีย์การ์ดและระบบสแกนหน้า  
เข้า-ออกอาคาร

ไฟฟาส่องสว่างรอบโครงการ

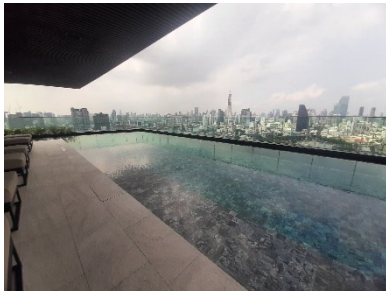
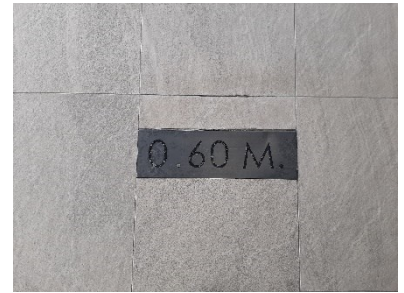
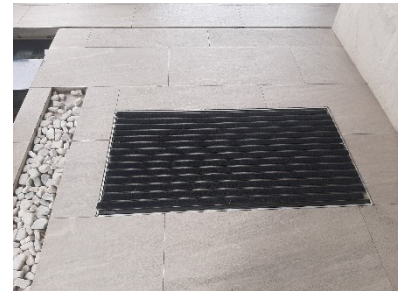
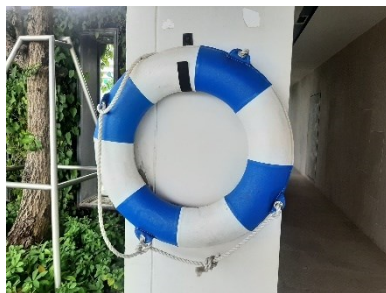
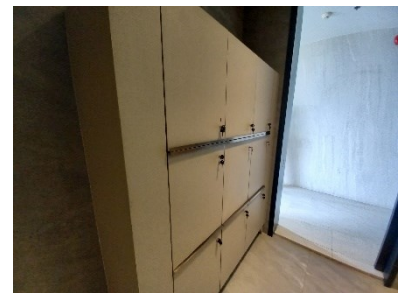
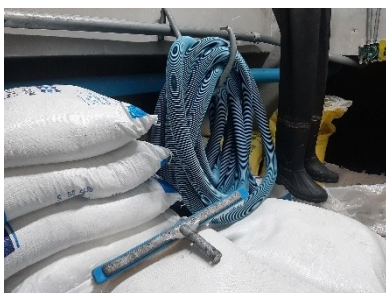
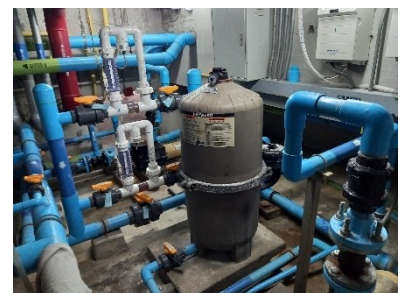
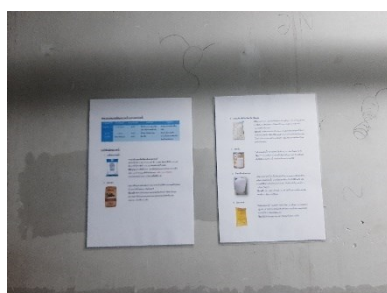
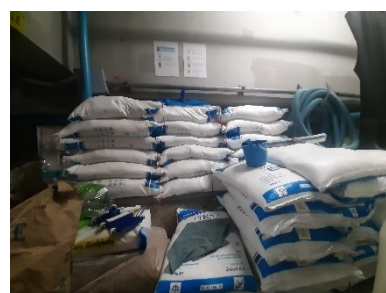
ภาพที่ 2.2-13 สระว่ายน้ำ

3.2 สระว่ายน้ำ 1) คุณภาพน้ำ สระว่ายน้ำ	1. ในการฆ่าเชื้อโรคในสระว่ายน้ำจะใช้ระบบเกลือ (Salt Chlorinator)	✓	- โครงการได้จัดให้มีการฆ่าเชื้อโรคในสระว่ายน้ำด้วยระบบเกลือ (Salt Chlorinator)	ภาพที่ 2.2-13	-

1) คุณภาพน้ำ สระว่ายน้ำ (ต่อ)	4. จัดให้มีป้ายแสดงกฎข้อปฏิบัติสำหรับผู้ใช้สระว่ายน้ำโดยมีข้อความอย่างน้อย ดังนี้ - ต้องสวมชุดว่ายน้ำที่สะอาดในการลงใช้สระว่ายน้ำจำนวนสูงสุดผู้ใช้น้ำ - ต้องชำระล้างร่างกายก่อนลงใช้สระว่ายน้ำทุกครั้งและห้ามทำสระว่ายน้ำสกปรก - ผู้เป็นโรคตาแดง ผิวน้ำ หวัด หูเป็นน้ำหนองหรือโรคติดต่ออื่น ๆ ห้ามใช้สระว่ายน้ำ - ห้ามปัสสาวะ บ้วนน้ำลาย หรือสิ่งนำมูลลงในน้ำ	✓ - โครงการจัดให้มีการติดตั้งป้ายแสดงกฎข้อปฏิบัติสำหรับผู้ใช้บริการสระว่ายน้ำทั้งภาษาไทยและภาษาอังกฤษ ติดตั้งไว้ในบริเวณสระว่ายน้ำที่สามารถมองเห็นได้อย่างชัดเจน เพื่อให้ผู้ใช้บริการทราบและปฏิบัติตามอย่างเคร่งครัด	ภาพที่ 2.2-13	-

2) อุบัติเหตุจากการจมน้ำ	1. จัดให้มีป้ายบอกระดับความลึกหรือเลขบอกตัวระดับความลึกที่สามารถมองเห็นได้ชัดเจน โดยมีตัวเลขแสดงความลึกเป็นระยะ ๆ อย่างน้อย 3 ระยะ	✓ - โครงการจัดให้มีการติดตั้งตัวเลขบอกตัวระดับความลึกที่สามารถมองเห็นได้ชัดเจน โดยมีตัวเลขแสดงความลึก 2 ระดับตามความลึกของสระว่ายน้ำ ได้แก่ 0.6 เมตร และ 1.2 เมตร	ภาพที่ 2.2-13	-

3) โครงสร้างสระว่ายน้ำ	1. โครงสร้างของสระว่ายน้ำเป็นคอนกรีตเสริมเหล็กมีความมั่นคงแข็งแรง น้ำซึมไม่ได้ผนังเรียบอยู่ในสภาพดีและทำความสะอาดง่าย	✓	- โครงการจัดให้มีการออกแบบโครงสร้างของสระว่ายน้ำเป็นคอนกรีตเสริมเหล็กที่มีความมั่นคงแข็งแรง น้ำซึมไม่ได้ ผนังเรียบอยู่ในสภาพดีและทำความสะอาดง่ายพร้อมทั้งได้มอบหมายให้ช่างเทคนิคประจำอาคารคอยดูแล ตรวจสอบความแข็งแรงของโครงสร้างอยู่เสมอ	ภาพที่ 2.2-13	-

2. จัดให้มีรางระบายน้ำล้นมีฝาปิดรอบสระว่ายน้ำ ความกว้าง 30-40 เซนติเมตร ไม่เป็นสนิม แข็งแรง ทำความสะอาดง่าย อยู่ในสภาพดีและไม่มีน้ำล้นออกจากราง	✓	- โครงการจัดให้มีการออกแบบรางระบายน้ำล้นแบบมีฝาปิดแข็งแรง ทำความสะอาดง่าย อยู่ในสภาพดี และไม่มีน้ำล้นออกจากราง	ภาพที่ 2.2-13	-

3. พื้นสระว่ายน้ำ ต้องทำด้วยวัสดุ แข็งแรง เรียบ ไม่ดูดซับน้ำ ทำความสะอาดง่าย ไม่ลื่น อยู่ในสภาพดี	✓	- โครงการจัดให้มีการออกแบบโครงสร้างของพื้นสระว่ายน้ำ โดยใช้วัสดุแข็งแรง ทำความสะอาดง่าย พร้อมทั้งได้มอบหมายให้ช่างเทคนิคประจำอาคารคอยดูแล ตรวจสอบความแข็งแรงของโครงสร้างอยู่เสมอ	ภาพที่ 2.2-13	-

บริเวณสระว่ายน้ำ

แผ่นกันลื่น

ห่วงช่วยชีวิต

ตู้เก็บของ

อุปกรณ์ทำความสะอาดสระว่ายน้ำ

ระบบกรองน้ำสระว่ายน้ำ

ป้ายระบุชนิดสารเคมี

ห้องเก็บสารเคมี
