## บทที่ 2 การตรวจสอบผลการปฏิบัติตามมาตรการป้องกันและแก้ไขผลกระทบสิ่งแวดล้อม

### 2.1 ผลการปฏิบัติตามมาตรการป้องกันและแก้ไขผลกระทบสิ่งแวดล้อม

ภาควิชาวิศวกรรมเหมืองแร่และวัสดุ คณะวิศวกรรมศาสตร์ มหาวิทยาลัยสงขลานครินทร์ ได้ทำการตรวจสอบผลการปฏิบัติตามมาตรการป้องกันและแก้ไขผลกระทบสิ่งแวดล้อม และตรวจวัดคุณภาพสิ่งแวดล้อมของโครงการ ในวันที่ 10-13 พฤศจิกายน 2566 โดยจัดทำและนำเสนอเป็นตารางผลการตรวจสอบการปฏิบัติตามมาตรการฯ ของโครงการ แบ่งเป็น 2 ส่วน ดังนี้

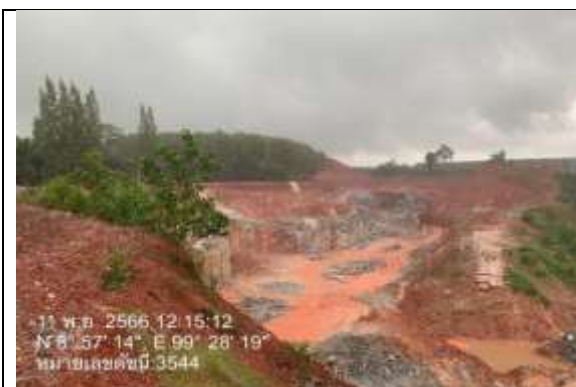
2.ให้ทำเหมืองตามแผนผังโครงการทำเหมืองโดยเปิดหน้าเหมืองในลักษณะชั้นบันได และออกแบบให้ Bench Face เอียงประมาณ 75-85องศา ความสูงของชั้นบันไดไม่เกิน 10 เมตรและกว้างของชั้นบันไดมีความสอดคล้องกับความสูง โดยควบคุมความลาดชันรวม (OverallSlope) ของหน้าเหมืองทางด้านทิศตะวันตก-ทิศใต้ประมาณ 64 องศา และควบคุมความลาดชันรวม (Overall Slope) ของหน้าเหมืองทางด้านทิศตะวันออก-ทิศตะวันออกเฉียงประมาณ 45 องศา รวมทั้งออกแบบหน้าเหมืองหรือหน้างานระเบิดให้หน้าอิสระ (Free Face) หันเข้าด้านในพื้นที่โครงการ เพื่อลดผลกระทบด้านหินปลิวจากการระเบิดต่อพื้นที่ใกล้เคียง	ปฏิบัติทำเหมืองตามแผนผังโครงการทำเหมืองโดยเปิดหน้าเหมืองในลักษณะชั้นบันได และออกแบบให้ Bench Face เอียงประมาณ 75-85องศา ความสูงของชั้นบันไดไม่เกิน 10 เมตรและกว้างของชั้นบันไดมีความสอดคล้องกับความสูง โดยควบคุมความลาดชันรวม (OverallSlope) ของหน้าเหมืองทางด้านทิศตะวันตก-ทิศใต้ประมาณ 64 องศา และควบคุมความลาดชันรวม (Overall Slope) ของหน้าเหมืองทางด้านทิศตะวันออก-ทิศตะวันออกเฉียงประมาณ 45 องศา	-	รูป A หน้าเหมืองปัจจุบันที่เป็นชั้นบันไดและเส้นทางลำเลียง

รูป A หน้าเหมืองปัจจุบันที่เป็นชั้นบันไดและเส้นทางลำเลียง

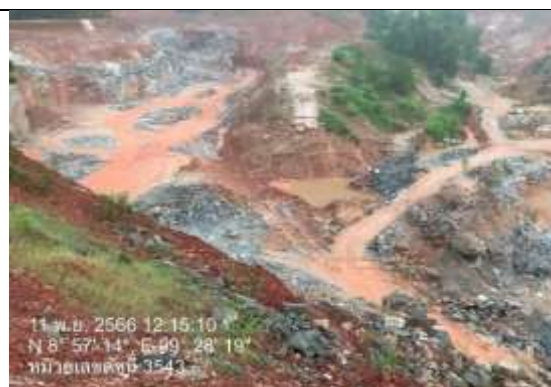
เงื่อนไขตามมาตรการฯ	ผลการปฏิบัติตามมาตรการฯ	ปัญหาอุปสรรคที่ไม่สามารถปฏิบัติตามมาตรการฯ และแนวทางแก้ไข	ภาพถ่ายประกอบ
<p>มาตรการป้องกันและแก้ไขผลกระทบสิ่งแวดล้อมในระยะดำเนินการและระยะสิ้นสุดการทำเหมือง</p> <p>1. ทรัพยากรสิ่งแวดล้อมทางกายภาพ</p> <p>1.1 ลักษณะภูมิประเทศ</p> <p>- ระยะดำเนินการทำเหมือง</p> <p>1. ให้เปิดหน้าเหมือง ภายในขอบเขตการทำเหมืองในแต่ละช่วง จนกระทั่งสิ้นสุดอายุประทานบัตร(ดังรูปที่ 2) พร้อมทั้งออกแบบการทำเหมืองในลักษณะขั้นบันได มีความสูงของขั้นบันไดในชั้นแร่บีบอัด ประมาณ 6 ม. ความกว้างไม่น้อยกว่า 4.4 ม. และมีความสูงของขั้นบันไดในชั้นแร่แอนไฮไดรต์ประมาณ 5 ม. ความกว้างไม่น้อยกว่า 3.7 ม. โดยมีความลาดเอียงรวม(Overall Pit Slope) ไม่เกิน 45 องศา</p>	<p>ปฏิบัติ : ปัจจุบันเปิดหน้าเหมืองใน Zone A ของพื้นที่โครงการและพยายามรักษาสภาพหน้าเหมืองตามเกณฑ์ที่กำหนด โดยมีวิศวกรควบคุม และวิศวกรประจำเหมืองคอยตรวจสอบสภาพหน้าเหมืองและกิจกรรมการทำเหมืองให้อยู่ในระดับที่ปลอดภัยอยู่เสมอ</p>	-	รูป B หน้าเหมืองปัจจุบัน

รูป B หน้าเหมืองปัจจุบัน

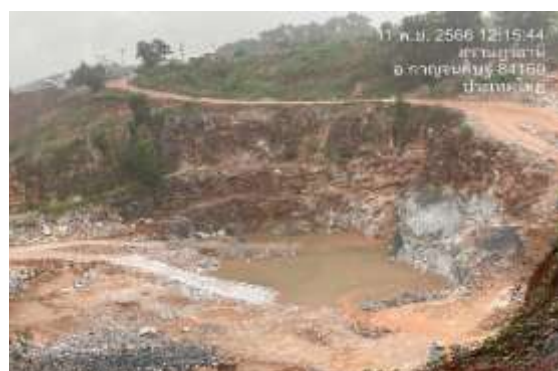
เงื่อนไขตามมาตรการฯ	ผลการปฏิบัติตามมาตรการฯ	ปัญหาอุปสรรคที่ไม่สามารถปฏิบัติตามมาตรการฯ และแนวทางแก้ไข	ภาพถ่ายประกอบ
<b>1.3 อุทกวิทยาและคุณภาพน้ำ</b> 1.ให้ออกแบบบ่อเหมืองส่วนที่ลึกที่สุดเป็นบ่อรับน้ำ (Sump) ที่ไหลบ่าผ่านพื้นที่ทำเหมืองของโครงการทั้งหมด และเมื่อตกตะกอนจนเป็นน้ำใส จะสามารถนำไปใช้ประโยชน์ในการฉีดพรมน้ำเพื่อป้องกันฝุ่นละอองบริเวณพื้นที่โรงแต่งแร่และเส้นทางขนส่งแร่	ปฏิบัติ : ปัจจุบันมีการออกแบบ Sump ที่หน้าเหมืองสำหรับรองรับน้ำที่เกิดจากการชะล้างของฝนให้มีขนาดเพียงพอที่จะรองรับน้ำที่ไหลบ่าผ่านพื้นที่ทำเหมือง และทยอยสูบน้ำขึ้นไปพักไว้ยังบ่อดักตะกอน	-	รูป C Sump ในบ่อเหมือง

รูป C Sump ในบ่อเหมือง

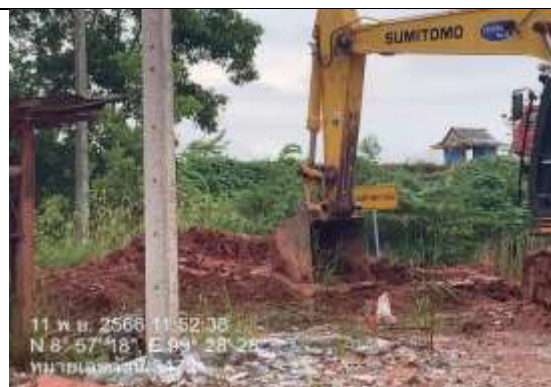
เงื่อนไขตามมาตรการฯ	ผลการปฏิบัติตามมาตรการฯ	ปัญหาอุปสรรคที่ไม่สามารถปฏิบัติตามมาตรการฯ และแนวทางแก้ไข	ภาพถ่ายประกอบ
2.ให้ชุดระบายน้ำรอบพื้นที่เก็บกอง โดยมีขนาดความกว้างของร่องด้านล่าง 0.5 เมตร ลึก 0.75 เมตร และด้านบนกว้าง 1 เมตร และบ่อดักตะกอน มีความลึก 3 เมตร พร้อมทั้งเบี่ยงทิศทางการไหลของน้ำลงสู่บ่อดักตะกอน	ปฏิบัติ : มีการชุดระบายน้ำรอบพื้นที่เก็บกอง และเบี่ยงทิศทางการไหลของน้ำให้ลงสู่บ่อดักตะกอนด้านทิศเหนือเป็นที่เรียบร้อยแล้ว	-	รูป D บ่อดักตะกอน

รูป D บ่อดักตะกอน

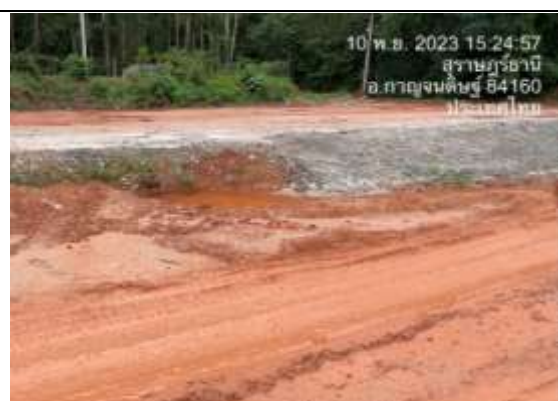
รูป E คูระบายน้ำบริเวณโรงแต่งแร่

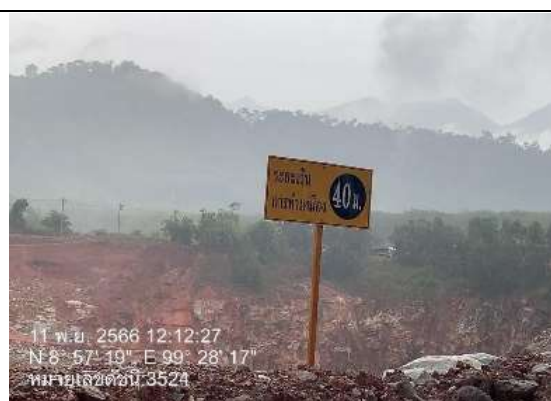
เงื่อนไขตามมาตรการฯ	ผลการปฏิบัติตามมาตรการฯ	ปัญหาอุปสรรคที่ไม่สามารถปฏิบัติตามมาตรการฯ และแนวทางแก้ไข	ภาพถ่ายประกอบ
1.ให้กันเขตพื้นที่ไม่ทำเหมืองใกล้เส้นทางสาธารณะประโยชน์ทางด้านทิศใต้ สายไปบ้านกงตาก-ทางเข้าสวนในระยะ 20 เมตร และทางน้ำสาธารณะด้านทิศตะวันตก “คลองกงตาก” ในระยะ 40 เมตร ตามที่ได้รับอนุญาตไว้เดิมจากทางราชการ และจัดทำป้ายหรือสัญลักษณ์ที่แสดงให้เห็นแนวเขตที่เว้นไม่มีการทำเหมืองให้มองเห็นชัดเจน พร้อมทั้งให้ดูแลรักษาสภาพต้นไม้ที่มีอยู่ตามธรรมชาติให้อยู่ในสภาพเดิม และปลูกต้นไม้โตเร็วหรือไม่ท้องถิ่นเพิ่มเติมให้เต็มทิวแถวในพื้นที่ที่เว้นการทำเหมืองให้หนาแน่นขึ้น	ปฏิบัติ : -มีการจัดสร้างคันทำนบตามแนวขอบทางสาธารณะด้านทิศใต้ เว้นแนวเขตไม่ทำเหมืองในระยะ 20 ม. (ภาคผนวก ก-7) พร้อมทั้งปล่อยให้ต้นไม้เดิมเจริญเติบโตตามธรรมชาติ -มีการสร้างอาคารสำนักงานและบ้านพักพนักงานบริเวณแนวหมุดที่ 6-7 ในพื้นที่โครงการ ซึ่งเป็นพื้นที่เว้นการทำเหมืองใกล้แนวคลองกงตากในระยะ 40 เมตร(ภาคผนวก ก-7)	-	รูป F เว้นแนวเขตไม่ทำเหมืองในระยะ 20 ม.และ 40 ม.

รูป F เวนแนวเขตไม้ทำเหมืองในระยะ 20 ม. และ 40 ม.

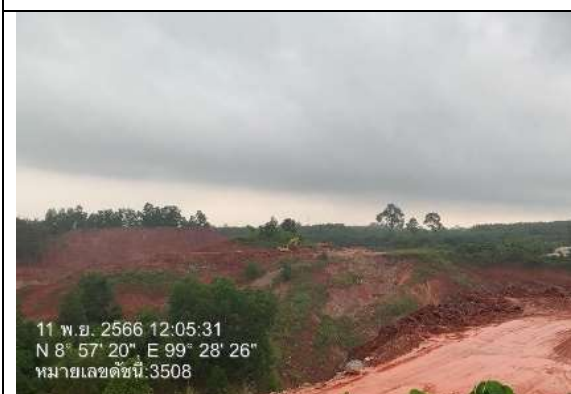
<p>2. แร่ที่ผลิตได้จากหน้าเหมืองให้ขนไปยังโรงแต่งแร่ของโครงการให้หมดอย่างต่อเนื่องทุกวันก่อนทำการระเบิดแร่ในครั้งต่อไป</p>	<p>ปฏิบัติ : ทำการเคลียร์แร่ก่อนจากหน้างานระเบิด ก่อนการระเบิดทุกครั้ง โดยขนเข้าโรงแต่งหรือเก็บกองแร่ที่หน้าเหมืองในบริเวณที่ไม่ใช่หน้างานระเบิด</p>	-	
<p>3. ให้ดูแลรักษาดันไม้และพืชคลุมดินที่ปลูกโดยรอบพื้นที่โครงการให้เจริญเติบโตอย่างสม่ำเสมอ และหากบริเวณใดตายให้ทำการปลูกทดแทนทันที</p>	<p>ปฏิบัติ : มีการดูแลรักษาดันไม้ที่ปลูกโดยรอบพื้นที่โครงการและมีแผนการปลูกต้นไม้ทดแทนในช่วงฤดูฝนของแต่ละปี เพื่อเพิ่มโอกาสรอดให้กับต้นไม้ที่จะปลูกใหม่</p>	-	
<p>- ระยะสิ้นสุดการทำเหมืองและการฟื้นฟู</p> <p>พื้นที่ภายหลังการทำเหมือง- บริเวณใดที่เปิดทำเหมืองจนสิ้นสุดแล้ว ให้ดำเนินการตามแผนการฟื้นฟูสภาพพื้นที่ภายหลังการทำเหมือง ตามรายละเอียดที่จะนำเสนอไว้ในเอกสารแนบท้ายตารางมาตรการป้องกัน และแก้ไขผลกระทบสิ่งแวดล้อม ดังนี้</p> <p>1. นำเปลือกดินที่เกิดขึ้นในช่วงที่ 4 (ปีที่ 4-6) และบริเวณพื้นที่เก็บกองทั้งหมด กลับพื้นที่บ่อเหมืองตอนบนที่หยุดการทำเหมืองแล้ว โดยนำดินล่างถมก่อนลึกประมาณ 34 เมตร และนำดินบนถมทับ ประมาณ 4 เมตร ได้น้ำที่ประมาณ 10 ไร่ พร้อมทั้งปรับสภาพพื้นที่เพื่อปลูกพืชคลุมดินและไม้ยืนต้นได้เร็วต่อไป</p>	<p>ปฏิบัติ : ปัจจุบันการดำเนินโครงการเข้าสู่ปีที่ 12 และมีบริเวณขอบบ่อเหมืองสุดท้ายด้านทิศเหนือและทิศตะวันตกเฉียงเหนือซึ่งได้นำดินจากที่เก็บกอง ๑1 บริเวณหมู่ 20-21-1-2-3 ไปถมกลับขอบบ่อเหมืองดังกล่าว และปรับแต่ง Slope เพื่อความปลอดภัย และเตรียมการฟื้นฟูโดยการปลูกต้นไม้และพืชคลุมดิน</p>	-	รูป G บริเวณถมดินกลับและแนวต้นไม้

รูป G บริเวณถมดินกลับและแนวต้นไม้

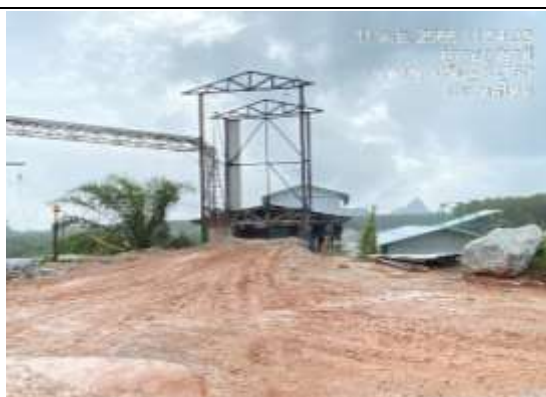
รูป I การปิดคลุมปากโมแรก

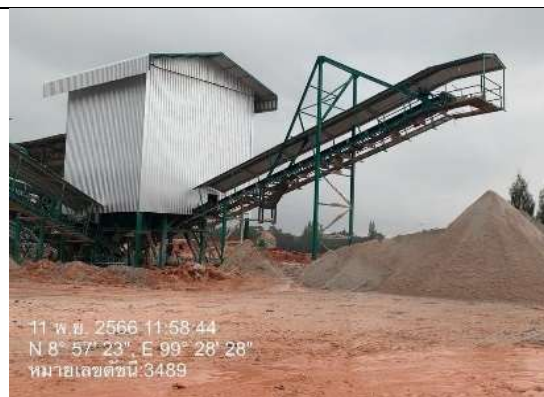
รูป J การปิดคลุมตะแกรงคัดขนาด

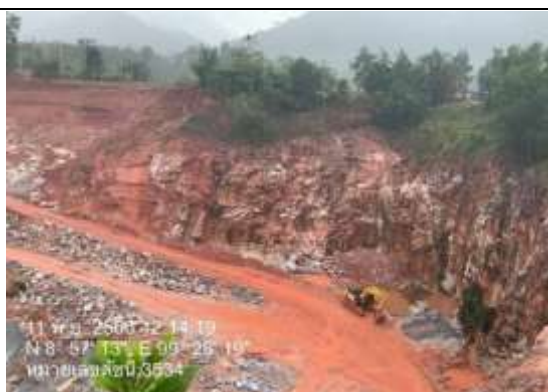
รูป K ถนนภายในโครงการ

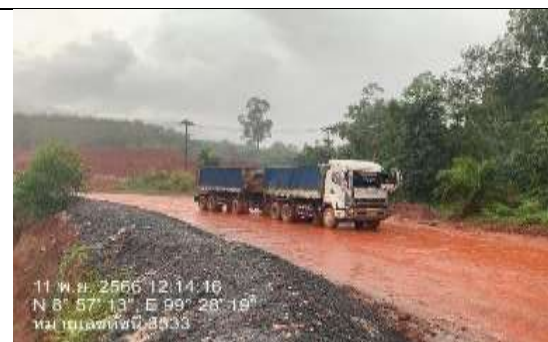
2.หากพบว่า การทำเหมืองของโครงการก่อให้เกิดความเสียหายต่อพื้นที่เกษตรกรรมที่อยู่ใกล้เคียง ให้หยุดการทำ เหมืองชั่วคราวก่อน และแจ้งให้เจ้าพนักงานอุตสาหกรรมแร่ท้องที่ทราบทันที พร้อมทั้งทำการตรวจสอบและประเมินความเสียหาย ทั้งนี้ เพื่อให้โครงการชดเชยค่าเสียหายให้แก่เจ้าของพื้นที่เกษตรกรรมตามความเสียหายที่เกิดขึ้น	ปฏิบัติ : -ราษฎร : ตกลงจ่ายเงินค่าชดเชยตามความเสียหายที่เกิดขึ้นจริง -เกษตรกร : มีการตกลงจ่ายค่าชดเชยความเสียหายเป็นรายเดือน	-	
<b>3.2 การคมนาคม</b> 1.รถบรรทุกขนส่งแร่จะต้องบรรทุกน้ำหนักไม่เกินพิกัดที่กฎหมายกำหนด และควบคุมความเร็วไม่เกิน 25 กิโลเมตร/ชั่วโมงโดยเฉพาะช่วงลูกรัง และผ่านชุมชนและผ้าใบปิดคลุมให้มิดชิด	ปฏิบัติ : มีการกำกับให้พนักงานขับรถบรรทุกควบคุมน้ำหนัก/ความเร็วรถ และปิดคลุมผ้าใบตามที่กำหนด	-	รูป L ถนนภายนอกโครงการ และการปิดคลุมผ้าใบรถบรรทุก

รูป L ถนนภายนอกโครงการและการปิดคลุมผ้าใบ  
รถบรรทุก

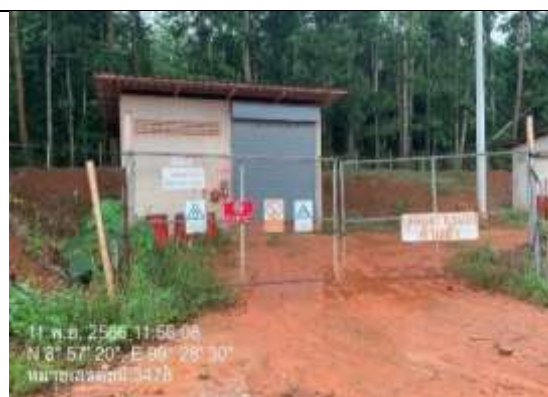
รูป N อาคารเก็บวัสดุระเบิด

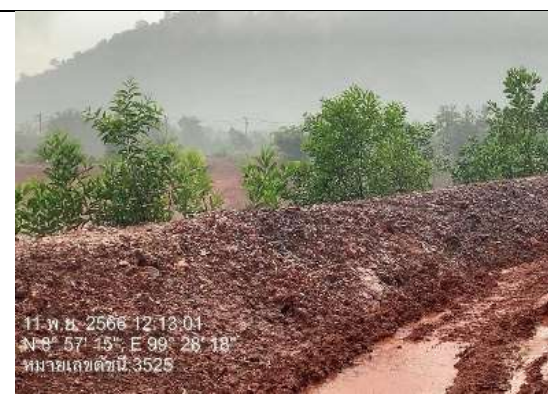
3.สร้างคันทำนบดินโดยรอบพื้นที่โครงการ โดยกำหนดให้ความสูงของฐาน 5 เมตร สูง 3 เมตร และสันคันทำนบด้านบนกว้าง 2.5 เมตร พร้อมทั้งปลูกพืชคลุมดินและไม้ยืนต้นโตเร็ว เพื่อป้องกันน้ำไหลลงสู่ชุมชนเมือง	ปฏิบัติ : มีการสร้างทำนบดินโดยรอบพื้นที่โครงการ และปลูกต้นกระถินเทพาและไม่ท้องถิ่นบนสันคันทำนบ และปล่อยให้พืชขึ้นคลุมดิน	-	รูป P มีการปลูกต้นไม้ท้องถิ่นบนสันคันทำนบดิน

รูป P มีการปลูกต้นไม้ที่ถ่อถินบนคันทำนบดิน

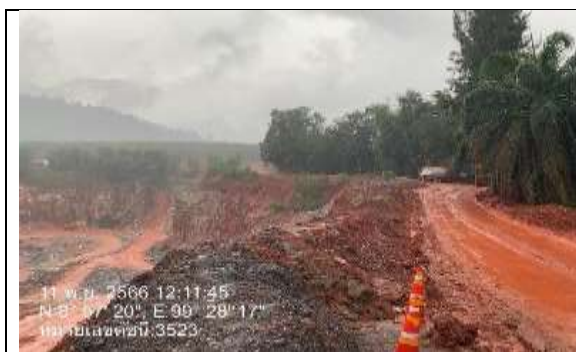
<p><b>1.2 อุทกวิทยา และคุณภาพน้ำ</b></p> <p>1.กำหนดให้มีพื้นที่เก็บกองเปลือกดินบริเวณสัญลักษณ์ ด1 และ ด2 และบริเวณโดยรอบพื้นที่เก็บกองจะต้องสร้างคันทำนบ โดยกำหนดให้ ความกว้างของฐาน 5 เมตร สูง 3 เมตร และสันคันทำนบด้านบนกว้าง 2.5 เมตรพร้อมปลูกพืชคลุมดิน</p>	<p>ปฏิบัติ : เดิมมีการเก็บกองเปลือกดิน และสร้างคันทำนบรอบที่เก็บกอง แต่ปัจจุบันโครงการนำดินจากที่เก็บกองไปถมกลับขอบบ่อเหมืองสุดท้ายเพื่อฟื้นฟู ซึ่งสภาพปัจจุบันของที่เก็บกอง เป็นดังนี้</p> <ul style="list-style-type: none"> <li>- ที่เก็บกอง ด1 บางส่วนอยู่ระหว่างการขนย้ายดินไปถมกลับขอบบ่อเหมือง ซึ่งจะปรับพื้นที่เพื่อปลูกต้นไม้ และปล่อยให้พืชขึ้นปกคลุมหน้าดินต่อไป</li> <li>- ที่เก็บกอง ด2 ปรับพื้นที่สำหรับเป็นลานกองแร่ที่ผ่านกระบวนการแต่งเพื่อรอการขนส่ง เนื่องจากพื้นที่กองแร่เดิมไม่เพียงพอ</li> </ul>	-	รูป Q สร้างคันทำนบความกว้างฐาน 5 เมตร สูง 3 เมตร และสันคันด้านบนกว้าง 2.5 เมตรพร้อมปลูกพืชคลุมดิน

รูป Q สร้างคันทำนบความกว้างฐาน 5 เมตร สูง 3 เมตร และสันคันด้านบนกว้าง 2.5 เมตรพร้อมปลูกพืชคลุมดิน

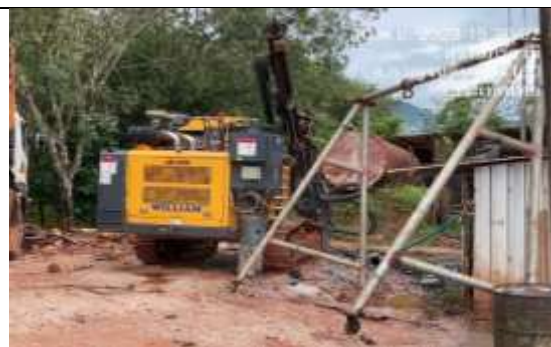
3.นำเปลือกดินในช่วงที่ 6(ปีที่ 10) ไปถมกลับพื้นที่บ่อเหมืองต่อจากช่วงที่ผ่านมา โดยนำดินล่างถมก่อนลึกประมาณ 34 เมตร และนำดินบนถมทับ ประมาณ 4 เมตร ได้น้ำที่อีก ประมาณ 1 ไร่ พร้อมทั้งทำการปรับปรุงสภาพพื้นที่เพื่อปลูกพืชคลุมดินและไม้ยืนต้นโตเร็วต่อไป	ปฏิบัตินำเปลือกดินในช่วงที่ 6(ปีที่ 10) ไปถมกลับพื้นที่บ่อเหมืองต่อจากช่วงที่ผ่านมา โดยนำดินล่างถมก่อนลึกประมาณ 34 เมตร และนำดินบนถมทับประมาณ 4 เมตร ได้น้ำที่อีก ประมาณ 1 ไร่ พร้อมทั้งทำการปรับปรุงสภาพพื้นที่เพื่อปลูกพืชคลุมดิน	-	
<b>1.2 คุณภาพอากาศ เสียง และการใช้วัตถุระเบิด</b>  - คุณภาพอากาศ 1.ให้ติดตั้งเครื่องมือวัดฝุ่นที่บริเวณหัวเจาะระเบิดพร้อมทั้งมีถังพักฝุ่นเพื่อป้องกันการฟุ้งกระจายของฝุ่นละออง	ปฏิบัติ : มีการใช้เครื่องเจาะระเบิดแบบ Hydraulic Crawler Drill ซึ่งมีระบบดูดฝุ่นและถังพักฝุ่นติดมากับเครื่อง จึงไม่ต้องติดตั้งเพิ่มเติม	-	รูป V : มีการใช้เครื่องเจาะระเบิดแบบ Hydraulic Crawler Drill

รูป V : มีการใช้เครื่องเจาะรูระเบิดแบบ Hydraulic Crawler Drill

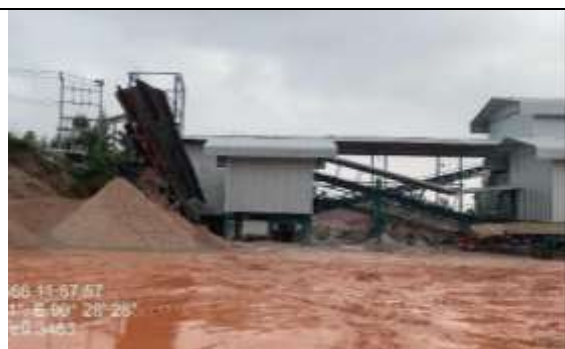
2.ให้สร้างอาคารปิดคลุม 3 ด้าน และหลังคาสำหรับเครื่องบดชุดแรก (Primary Crusher)ยังรับแร่ใหญ่ (Hopper) และตะแกรงร่อนคัดขนาดเศษหิน ดิน หินทราย พร้อมทั้งติดตั้งเครื่องฉีดสเปรย์น้ำบริเวณปากยังรับแร่ และบริเวณจุดกำเนิดฝุ่นทุกจุด	ปฏิบัติ : สร้างอาคารปิดคลุม Hopper,Primary Crusher และตะแกรงคัดขนาดแร่ พร้อมทั้งติดตั้งระบบสเปรย์น้ำบริเวณปากยังรับแร่ และบริเวณจุดกำเนิดฝุ่นทุกจุดเป็นที่เรียบร้อยแล้ว และเปิดใช้งานทุกครั้งทำการแต่งแร่	-	รูป W สร้างอาคารปิดคลุม Hopper,Primary Crusher และตะแกรงคัดขนาดพร้อมติดตั้งระบบสเปรย์น้ำ

3.ระบบสายพานลำเลียง ต้องสร้างอุปกรณ์ปิดคลุมโดยตลอดพร้อมทั้งติดตั้งเครื่องสเปรย์น้ำบริเวณจุดต่างๆ ที่ก่อให้เกิดฝุ่นละอองภายนอกอาคารทุกจุด	ปฏิบัติ : สร้างหลังคาปิดคลุมสายพานลำเลียง ติดตั้งระบบสเปรย์น้ำบริเวณจุดกำเนิดฝุ่นทุกจุดเป็นที่เรียบร้อยแล้ว และเปิดใช้งานทุกครั้งทำการไม่แร่	-	รูป W สร้างอาคารปิดคลุม Hopper,Primary Crusher และตะแกรงคัดขนาดพร้อมติดตั้งระบบสเปรย์น้ำ

รูป W สร้างอาคารปิดคลุม Hopper, Primary Crusher และตระแกรงคัดขนาดแร่ พร้อมทั้งติดตั้งระบบสเปรย์น้ำ

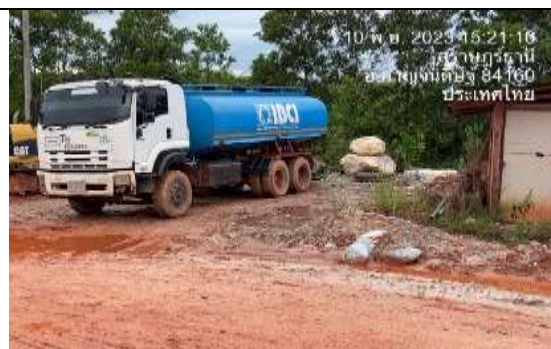
5.ให้ฉีดพรมน้ำบริเวณเส้นทางลำเลียงแร่ ลานเก็บกองแร่ที่คัดขนาดแล้ว เส้นทางลำเลียงแร่ในขณะทำการ พร้อมทั้งทำความสะอาดหรือใช้รถดูดฝุ่นบริเวณพื้นของโรงแต่งแร่อย่างสม่ำเสมอ	ปฏิบัติ : ติดตั้งและเปิดใช้ระบบสเปรย์น้ำตามแนวเส้นทางขนส่งแร่ ส่วนในบริเวณต่างๆที่ไม่ได้ติดตั้งระบบสเปรย์น้ำได้ใช้รถบรรทุกน้ำฉีดพรม และทำความสะอาดพื้นโรงแต่งแร่โดยการเก็บกวาดเศษแร่	-	รูป X ใช้รถบรรทุกน้ำฉีดพรมถนน

รูป X ใช้รถบรรทุกน้ำฉีดพรมถนน

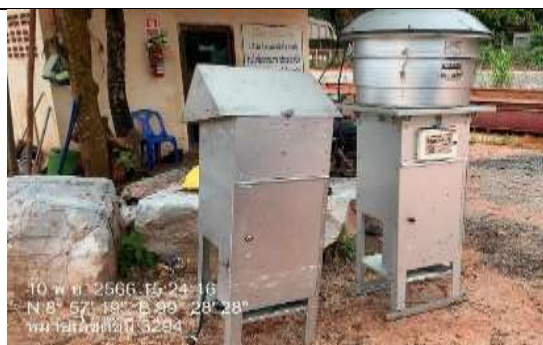
เงื่อนไขตามมาตรการฯ	ผลการปฏิบัติตามมาตรการฯ	ปัญหาอุปสรรคที่ไม่สามารถปฏิบัติตามมาตรการฯ และแนวทางแก้ไข	ภาพถ่ายประกอบ
<b>มาตรการติดตามตรวจสอบคุณภาพสิ่งแวดล้อม</b> <b>1. คุณภาพอากาศ</b> - ให้ตรวจวัดปริมาณฝุ่นละอองแขวนลอยในบรรยากาศ (TSP) เฉลี่ยในรอบ 24 ชั่วโมงเป็นเวลา 3 วันต่อเนื่อง โดยใช้เครื่อง High Volume Air Sampler จำนวน 4 สถานี คือ 1. บ้านเหนือคลองทิศตะวันตก 2. บ้านดอนเนียงใหม่ 3. ที่พักสงฆ์บ้านเหนือคลอง 4. โรงแต่งแร่ของโครงการอย่างน้อยปีละ 2 ครั้ง ในช่วงเดือนมกราคมหรือกุมภาพันธ์ จำนวน 1 ครั้ง และช่วงเดือน กรกฎาคมหรือสิงหาคม จำนวน 1 ครั้ง	ได้ตรวจวัดปริมาณฝุ่นละอองแขวนลอยในบรรยากาศ (TSP) เฉลี่ยในรอบ 24 ชั่วโมงเป็นเวลา 3 วันต่อเนื่อง จำนวน 4 สถานี แล้ว เมื่อ 10-13 พฤศจิกายน 66 ผลการตรวจวัดอยู่ในเกณฑ์มาตรฐานที่กฎหมายกำหนด	-	รูป AB ตรวจวัดปริมาณฝุ่นละอองแขวนลอยในบรรยากาศ (TSP) เฉลี่ยในรอบ 24 ชั่วโมงเป็นเวลา 3 วันต่อเนื่อง โดยใช้เครื่อง High Volume Air Sampler จำนวน 4 สถานี

รูป AB ตรวจวัดปริมาณฝุ่นละอองแขวนลอยในบรรยากาศ (TSP) เฉลี่ยในรอบ 24 ชั่วโมงเป็นเวลา 3 วันต่อเนื่อง โดยใช้เครื่อง High Volume Air Sampler จำนวน 4 สถานี

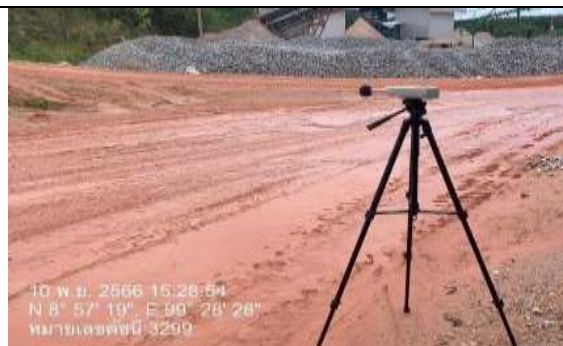
รูป AC ตรวจวัดระดับความดังของเสียงเฉลี่ยโดยทั่วไปในรอบ 24 ชั่วโมง เป็นเวลา 3 วันต่อเนื่อง จำนวน 4 สถานี

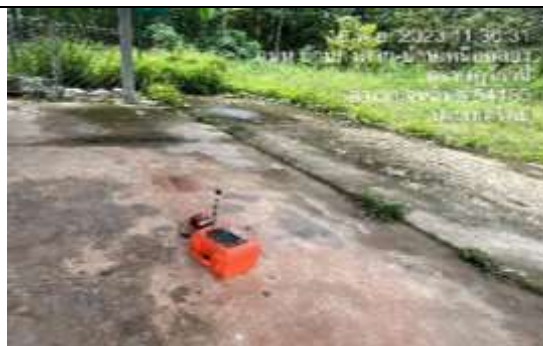
<b>3. แรงสั่นสะเทือน</b> - ให้ตรวจวัดแรงสั่นสะเทือน และแรงอัด อากาศจากการใช้วัตถุระเบิดของโครงการ จำนวน 2 สถานี คือ 1. ที่พักสงฆ์บ้านเหนือคลอง 2. บ้านเหนือคลองทิศตะวันตก อย่างน้อยปีละ 2 ครั้ง ในช่วงเดือนมกราคมหรือกุมภาพันธ์ จำนวน 1 ครั้ง และช่วงเดือนกรกฎาคมหรือสิงหาคม จำนวน 1 ครั้ง	ได้ตรวจวัดแรงสั่นสะเทือน และแรงอัด อากาศจากการใช้วัตถุระเบิดของโครงการจำนวน 2 สถานี เมื่อ 10 พฤศจิกายน 66 ผลการตรวจวัดอยู่ในเกณฑ์มาตรฐานที่กำหนด	-	รูป AE ตรวจวัดแรงสั่นสะเทือน และแรงอัด อากาศจากการใช้วัตถุระเบิดของโครงการจำนวน 2 สถานี

รูป AE ตรวจวัดแรงสั่นสะเทือน และแรงอัด อากาศจากการใช้ตุ้กระเบิดของโครงการจำนวน 2 สถานี

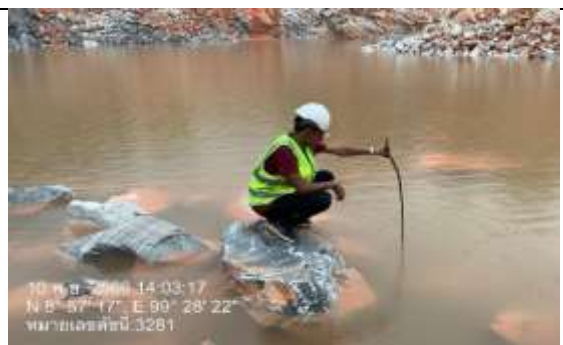
รูป AF ได้ตรวจวัดคุณภาพน้ำผิวดินและน้ำใต้ดิน จำนวน 4 สถานี

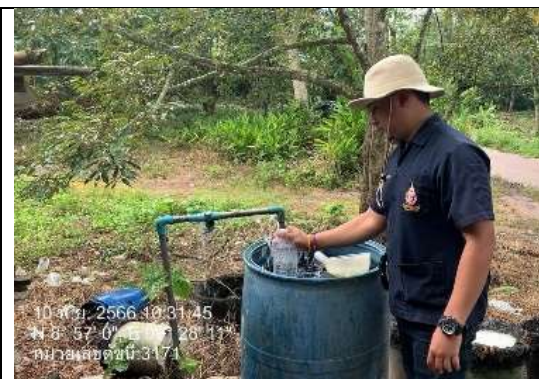
รูป AH ได้ตรวจวัดคุณภาพน้ำใต้ดิน จำนวน 2 สถานี

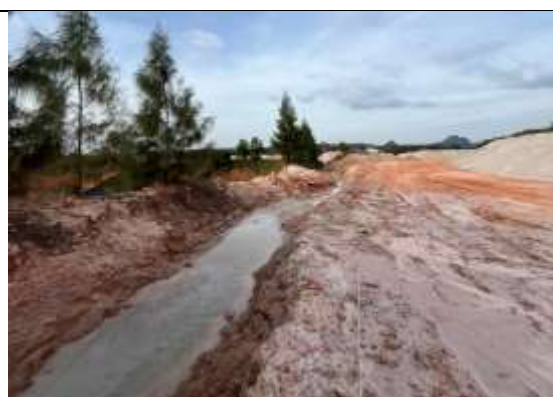
รูป AL การสร้างคูระบายน้ำ

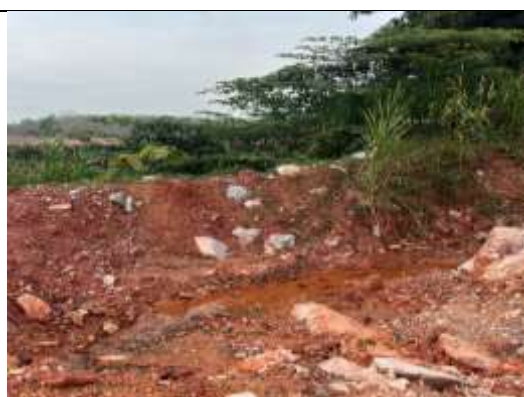
รูป AM การสร้างคูระบายน้ำ
