## 5. ผลการดำเนินการตามมาตรการป้องกันและแก้ไขผลกระทบสิ่งแวดล้อม

### ตารางที่ 3 เปรียบเทียบมาตรการป้องกันและแก้ไขผลกระทบสิ่งแวดล้อมที่กำหนดไว้ในรายงานการวิเคราะห์ผลกระทบสิ่งแวดล้อม

#### โครงการ อาคารสำนักงาน และพาณิชยกรรม เอ็ม ทาวเวอร์ ระยะเปิดดำเนินการ

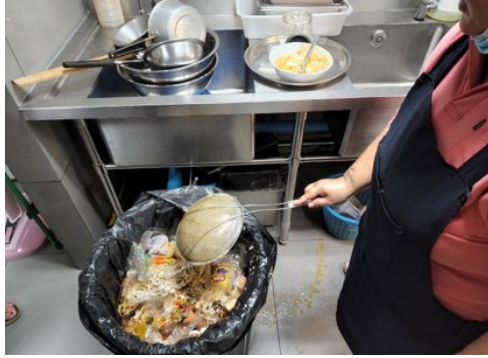
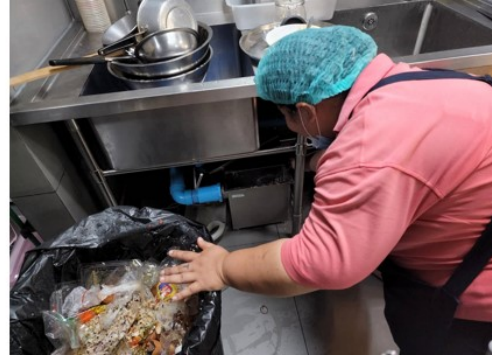
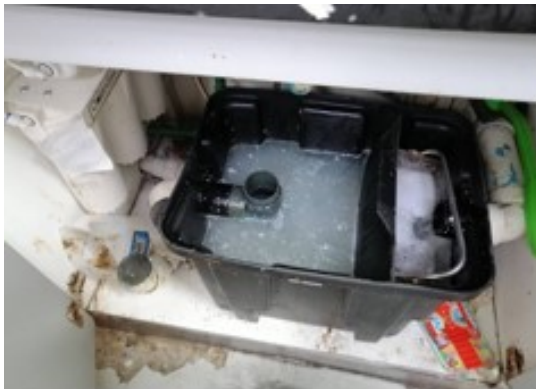
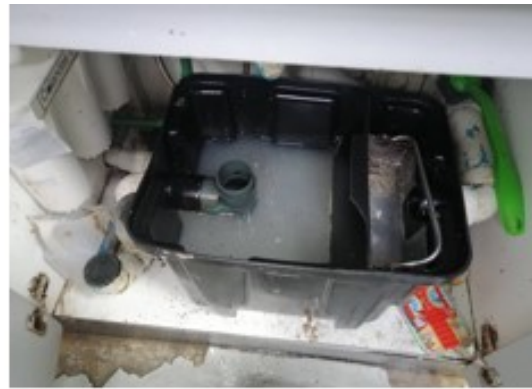
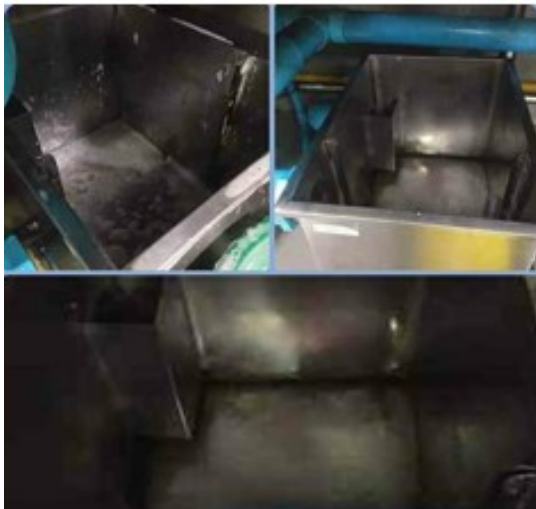
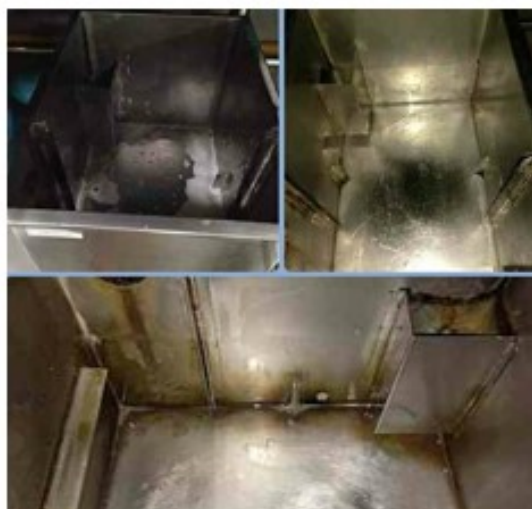
ภาพที่ 3-26 การตักไขมันของร้านค้า ร้านอาหาร เป็นประจำทุกวัน

7. จัดให้มีแม่บ้านตักกากตะกอนที่ถึงดักไขมันทุกวัน นำไปตากแดดบริเวณลานตากบริเวณใกล้เคียงกับห้องพักขยะรวม ก่อนเก็บใส่ ถูตามัดปากถุงให้เรียบร้อยแล้วไปเก็บในห้องพักขยะเปียก เพื่อรอการนำไปใช้ประโยชน์หรือกำจัดต่อไป	มีการตักไขมันที่ถึงดักไขมันทุกวัน	-	ภาพที่ 3-26

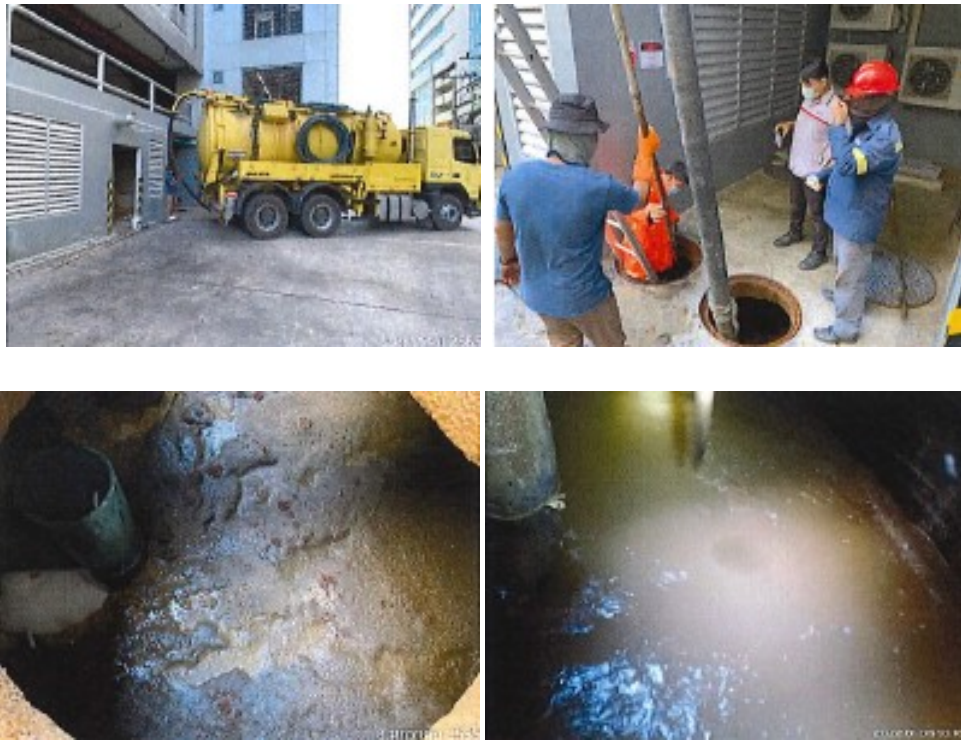
ภาพที่ 3-27 การดูแลสายเคเบิลที่บ่อเกรอะ

8. การกำจัดกากตะกอนจะต้องดำเนินการสูบกากตะกอนออกจาก บ่อแยกกากตะกอนทุก 1 เดือน หรือเมื่อบ่อแยกกากเต็ม	ตักกากตะกอนออกทุก 1 เดือนไว้แล้ว	-	ภาพที่ 3-27
9. ตรวจสอบและดูแลผ้าปิด ข้อต่อ และผนังของระบบบำบัดน้ำเสียเป็นประจำ เพื่อป้องกันการรั่วไหลของละอองลอยออกสู่ภายนอกถึงบำบัดน้ำเสีย	ดูแลไว้แล้วเป็นประจำ และปัจจุบันไม่มีการรั่วไหลของละอองลอยออกสู่ภายนอกถึงบำบัดน้ำเสีย(ไม่มีกลิ่นรั่วออกมา	-	-

10. จัดให้มีเจ้าหน้าที่โครงการเข้ารับการอบรม ให้มีความรู้เกี่ยวกับการใช้งานระบบบำบัดน้ำเสียของโครงการอย่างเข้าใจ โดยให้เข้ารับการอบรมกับบริษัทตัวแทนจำหน่ายระบบบำบัดของโครงการ เพื่ออยู่ประจำในการเดินเครื่อง และบำรุงรักษาระบบตลอดระยะเวลาการเปิดดำเนินการ	มีการอบรมไว้แล้ว และเจ้าหน้าที่ที่ดูแลระบบบำบัดน้ำเสีย มีความรู้และบำรุงรักษาดูแลระบบบำบัดน้ำเสียได้อย่างดีเป็นปกติตลอดการดำเนินการ	-	ภาพที่ 3-27

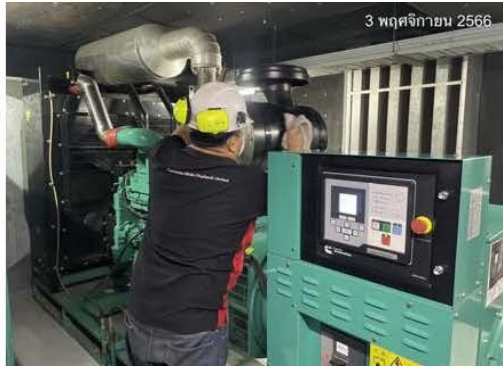
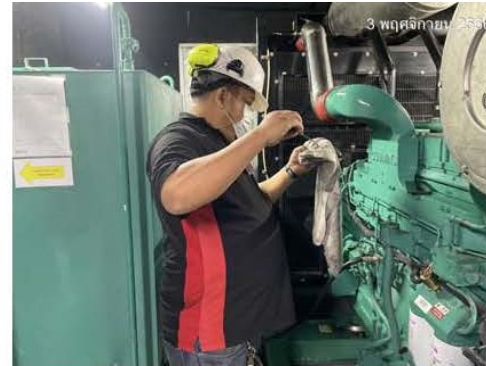
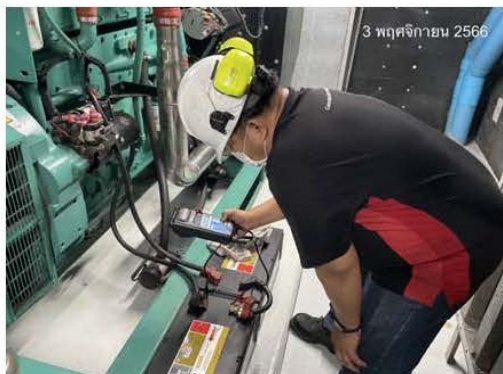
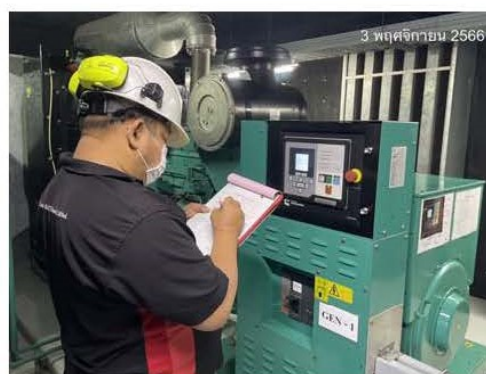
ภาพที่ 3-33 การบำรุงรักษา ระบบ Generator

11. เครื่องกำเนิดไฟฟ้าสำรอง ต้องติดตั้งให้เหมาะสม และมีระบบป้องกันเสียงแรงสั่นสะเทือน และระบบกำจัดไอเสีย	ติดตั้งเครื่องกำเนิดไฟฟ้าสำรองไว้แล้วอย่างเหมาะสมและมีระบบป้องกันเสียง แรงสั่นสะเทือน และระบบกำจัดควันบำรุงรักษาเสมอ	-	ภาพที่ 3-4 ภาพที่ 3-33

7. ส่งตัวแทนฝ่ายช่างของโครงการเข้ารับการอบรมการดูแลรักษาเครื่องกำเนิดไฟฟ้าสำรองจากตัวแทนจำหน่าย พร้อมจัดทำคู่มือการบำรุงรักษาระบบภาษาไทยด้วย	ดำเนินการอบรมไว้แล้ว และดูแลเครื่องกำเนิดไฟฟ้าสำรองไว้ และมีการทดสอบเดินเครื่องทุกสัปดาห์ครั้งละ 15 นาที ยังคงเดินเครื่องได้อย่างมีประสิทธิภาพ	-	ภาพที่ 3-4 ภาพที่ 3-33

8. ตรวจสอบและบำรุงรักษาเครื่องกำเนิดไฟฟ้า อย่างน้อยสัปดาห์ละ 1 ครั้ง เพื่อให้เครื่องกำเนิดไฟฟ้า สามารถทำงานได้อย่างมีประสิทธิภาพ	บำรุงรักษาและทดสอบไว้แล้วทุกสัปดาห์ ครั้งละ 15 นาที ทำงานได้อย่างมีประสิทธิภาพดี	-	ภาพที่ 3-4 ภาพที่ 3-33

1. ตรวจสอบการทำงานของหม้อแปลงไฟฟ้า และอุปกรณ์ให้อยู่ในสภาพดีอยู่เสมอ ตามคู่มือของผู้ผลิต	หม้อแปลงไฟฟ้าอยู่ในสภาพดี ดูแลรักษาตามคู่มือการผลิตอย่างเคร่งครัด	-	ภาพที่ 3-33

2. จัดให้มีเจ้าหน้าที่ของโครงการเข้ารับการอบรม ให้มีความรู้เกี่ยวกับการ ใช้งานหม้อแปลงไฟฟ้าของโครงการอย่างเข้าใจ โดยให้เข้ารับการอบรมกับบริษัทตัวแทนจำหน่ายหม้อแปลงไฟฟ้าของโครงการ เพื่ออยู่ประจำในการดูแลและบำรุงรักษาระบบตลอดระยะเวลาเปิดดำเนินการ	จัดให้เจ้าหน้าที่ฝ่ายช่างอบรมและมีความรู้ในการดูแลรักษาหม้อแปลงไฟฟ้าไว้แล้วเป็นอย่างดี	-	ภาพที่ 3-33

- ตรวจสอบการรั่วไหล/การลัดวงจรของหม้อแปลงไฟฟ้า ให้มีสภาพดีอยู่เสมอ เดือนละ 1 ครั้ง ตลอดระยะเวลาเปิดดำเนินการ	ไม่มีการรั่วไหลและลัดวงจรแต่อย่างใด	-	ภาพที่ 3-33

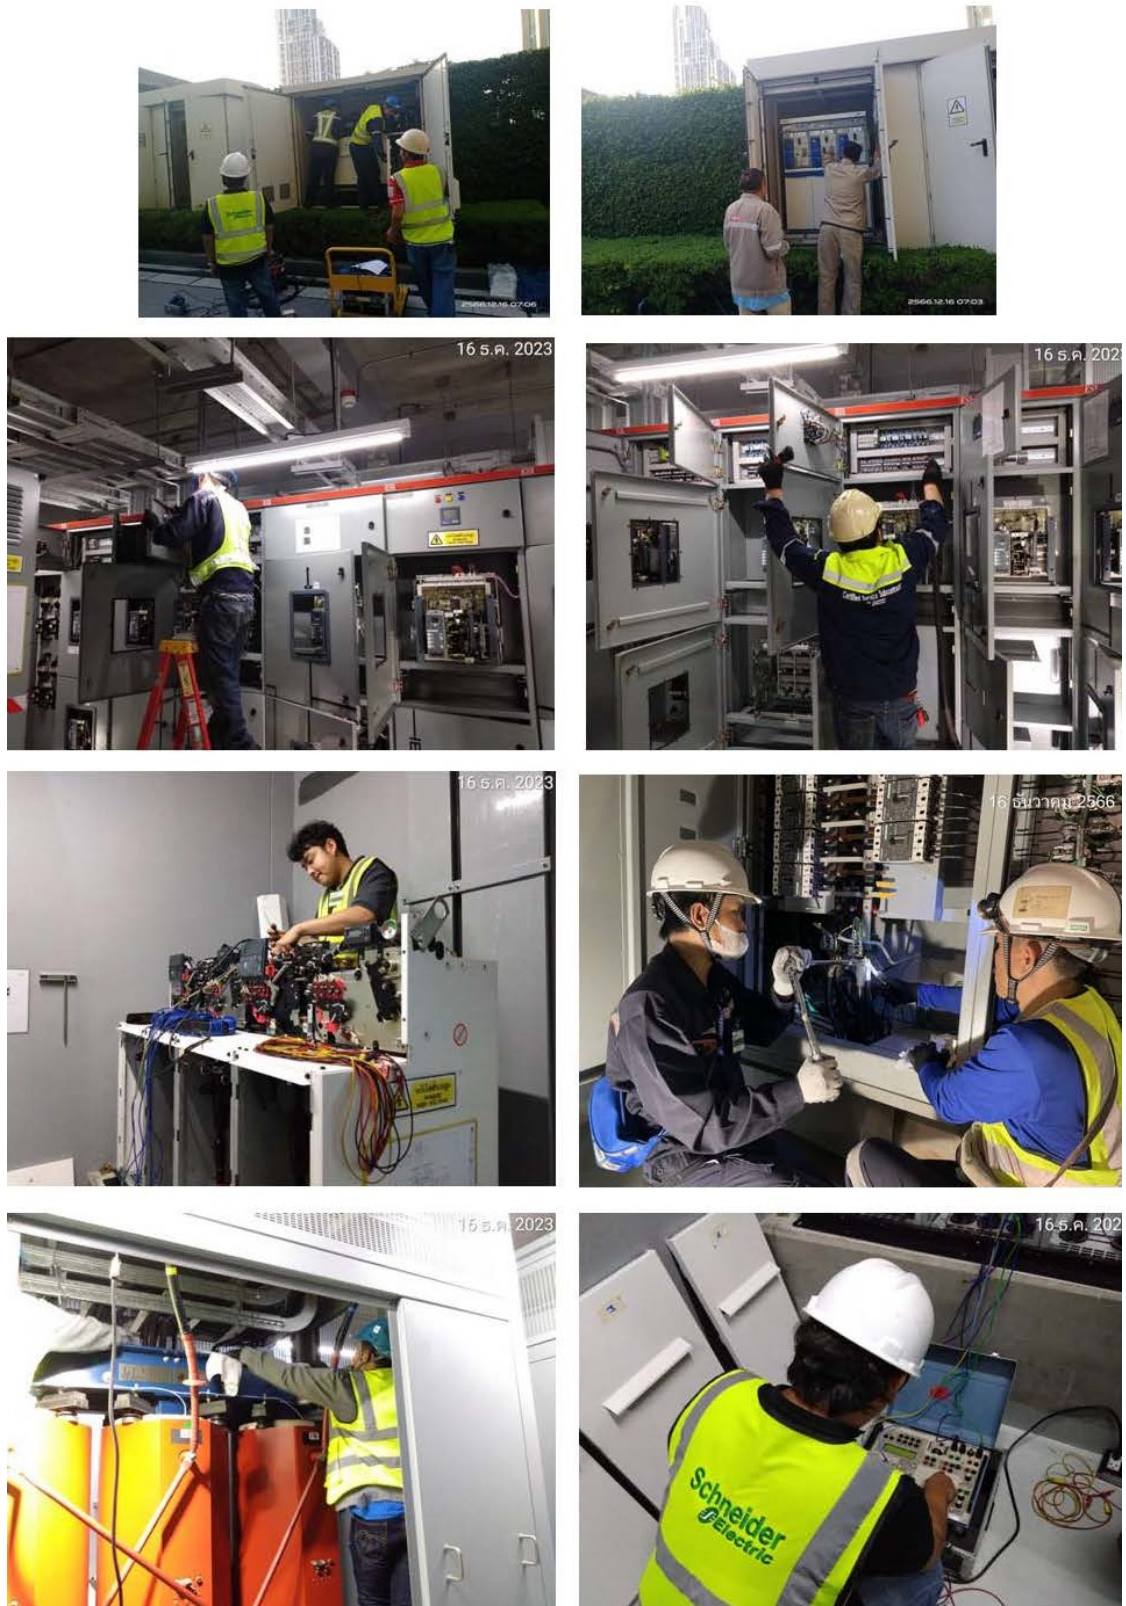
ภาพที่ 3-34 การซ่อมบำรุงระบบไฟฟ้า

12. ส่งตัวแทนฝ่ายช่างของโครงการเข้ารับการอบรมการดูแลรักษาเครื่องกำเนิดไฟฟ้าสำรองจากตัวแทนจำหน่าย พร้อมจัดทำคู่มือการบำรุงรักษาฉบับภาษาไทยด้วย	เจ้าหน้าที่ฝ่ายช่างของโครงการที่ดูแลเครื่องกำเนิดไฟฟ้าตามที่ได้อบรมไว้แล้วอย่างเคร่งครัด	-	ภาพที่ 3-34

2. ทำป้ายประกาศให้ดับเครื่องยนต์ทันทีเมื่อจอดรถ	ติดป้ายดับเครื่องยนต์ทันทีไว้แล้วที่ขึ้นจอดรถ	-	ภาพที่ 3-29
3. ตรวจสอบอุปกรณ์เครื่องใช้ไฟฟ้าและเครื่องจักร เช่น บั๊มน้ำ เครื่องปรับอากาศ เป็นต้น ให้มีประสิทธิภาพดีอยู่เสมอ เพื่อป้องกันเสียงดังจากการทำงานที่ขาดประสิทธิภาพ	ดูแลเครื่องไฟฟ้าภายในโครงการทั้งหมด เครื่องปรับอากาศ บั๊มน้ำ เครื่องลิฟต์ มีประสิทธิภาพดี ใช้งานได้เป็นปกติ	-	ภาพที่ 3-34

2. เลือกใช้ผลิตภัณฑ์ชนิดประหยัดพลังงาน (หลอดคอมแพคฟลูออเรสเซนต์ หรือหลอดตะเกียบ หลอดคอม) ที่มีอายุการใช้งานยาวนานบริเวณพื้นที่สำนักงานและพาณิชย์ และหลอดไฟที่มีกำลังการส่องสว่างสูง แต่ใช้วัตต์ต่ำ สำหรับพื้นที่ส่วนกลาง หรือพื้นที่ที่จำเป็นต้องเปิดไฟทิ้งไว้ตลอดเวลา และเลือกใช้บัลลาสต์ประหยัดไฟ หรือบัลลาสต์อิเล็กทรอนิกส์ เพื่อช่วยเพิ่มประสิทธิภาพในการประหยัดไฟได้มากขึ้น	ใช้อุปกรณ์ไฟฟ้าที่ประหยัดไฟ ทั้งหมด เช่น หลอดฟลูออเรสเซนต์ และพื้นที่ที่ต้องใช้ไฟฟ้าตลอดเวลา จะมีการดูแลเป็นพิเศษ คอยตรวจสอบไว้อย่างสม่ำเสมอ เพื่อความปลอดภัยในการใช้งาน	-	ภาพที่ 3-34

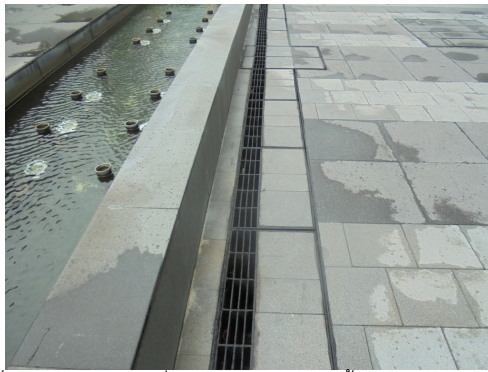
ภาพที่ 3-39 ระบบ Stop log ใช้ระดับน้ำภายในโครงการเมื่อถึงระดับที่ระบายน้ำออกจะไหลล้นออก และน้ำภายนอกไม่สามารถไหลเข้า

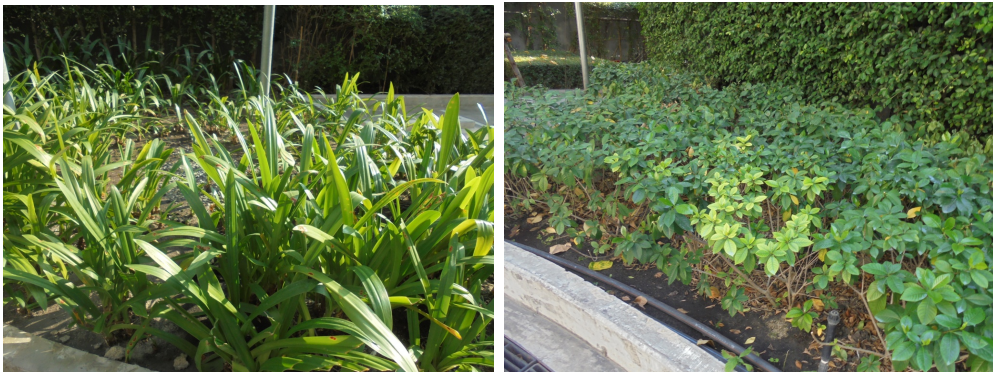
ภาพที่ 3-40 บริเวณพื้นที่สีเขียวสำหรับการบำบัดก๊าซมีเทน และAerosol

4. จัดให้มีการกำจัดมีเทน(CH <sub>4</sub> )ที่เกิดจากบ่อปรับสภาพ 6.89 ลบ.ม./วัน ด้วยวิธี Soil Bedโดยการใช้แบคทีเรียที่มีอยู่ในดินธรรมชาติ โดยการเปลี่ยนก๊าซมีเทนผ่านกระบวนการเมตาบอ-ลิซึมเป็นก๊าซคาร์บอนไดออกไซด์ โดยใช้พื้นดินขนาด 1.75x1.75x1.0 ม. หรือขนาด 3.06 ตารางเมตร	ระบบกำจัดก๊าซมีเทนอยู่ใต้ดินบริเวณใต้ดินพื้นที่สีเขียว	-	ภาพที่ 3-40

5. จัดให้มีการกำจัดละอองลอย (Aerosol) ที่เกิดจากระบบบำบัดน้ำเสีย ด้วย Filter scrubber จำนวน 1 ถึง ขนาด 0.59 ลูกบาศก์เมตร	การกำจัดละอองลอยที่ถึงกำจัดอยู่ใต้ดินใกล้กับระบบบำบัดน้ำเสีย	-	ภาพที่ 3-40
