รายงานผลการปฏิบัติตาม  
มาตรการป้องกันและแก้ไขผลกระทบสิ่งแวดล้อม  
และมาตรการติดตามตรวจสอบคุณภาพสิ่งแวดล้อม  
ระยะดำเนินการ

ชฎา ลันตา บีช รีสอร์ท  
เจ้าของ : บริษัท ลันตา รีเจ้นท์ รีสอร์ท จำกัด  
ประจำเดือนกรกฎาคม – ธันวาคม พ.ศ. 2566

**รายงานผลการปฏิบัติตามมาตรการป้องกันและแก้ไขผลกระทบสิ่งแวดล้อม  
และมาตรการติดตามตรวจสอบผลกระทบสิ่งแวดล้อม  
โรงแรมชฎา ลันตา บีช รีสอร์ท**

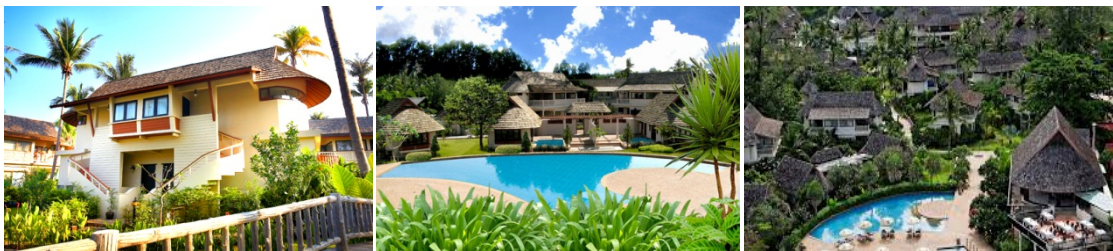
รูปที่ 1.3 อาคารภายในโครงการ

1.3.7 ห้องเก็บของ เป็นห้องเก็บของสูง 1 ชั้น จำนวน 3 ห้องพื้นที่ใช้สอยรวมทั้ง 3 เท่ากับ 39 ตารางเมตร

1.3.8 ห้องกรองน้ำ เป็นห้องกรองน้ำสูง 1 ชั้น จำนวน 7 ห้อง พื้นที่ใช้สอยรวมทั้ง 7 เท่ากับ 133 ตารางเมตร

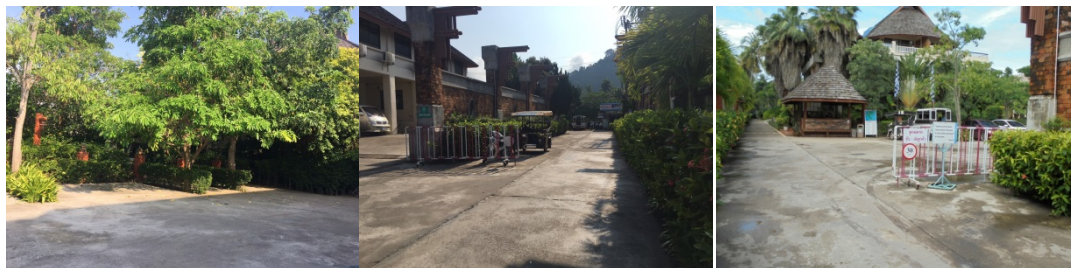
รูปที่ 1.5 ระบบถนน จราจร และที่จอดรถ

ทางโครงการได้จัดที่จอดรถยนต์ไว้จำนวนทั้งสิ้น 30 คัน อยู่บริเวณด้านทิศตะวันออกของโครงการอยู่ระหว่างอาคารห้องพักแบบ C1 อาคารที่ 4 (หมายเลข 28) อาคารบริการสาธารณะทั่วไป (Service) และอาคารบริการด้านอาหาร มีขนาดเท่ากับ (กว้าง x ยาว) 2.40 x 5 เมตร ซึ่งเป็นที่จอดรถยนต์ที่ตั้งฉากขนานกับทางเดินรถแบบ 2 ทิศทาง

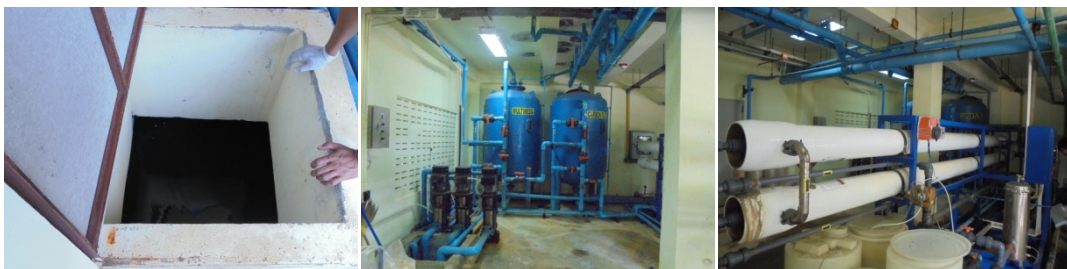
รูปที่ 1.6 ระบบน้ำใช้

ทางโครงการสำรองน้ำไว้ในถังใต้ดินระดับกักเก็บ ขนาดประมาณ 9 x 18 x 2.50 เมตร มีปริมาตรกักเก็บ เท่ากับ 400 ลูกบาศก์เมตร และน้ำจากถังทรงสูงความจุ 100 ลูกบาศก์เมตร จำนวน 2 ถัง รวมเป็นความจุเท่ากับ 600 ลูกบาศก์เมตร โดยสามารถสำรองน้ำใช้ในชั่วโมงสูงสุดได้นาน (600/21.94) ประมาณ 27.35 ชั่วโมง

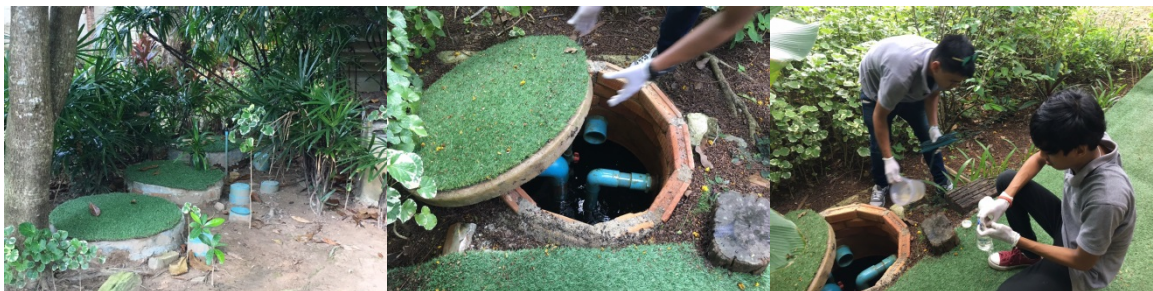
รูปที่ 1.7 การบำบัดน้ำเสียและสิ่งปฏิกูล

ตะกอนที่เกิดขึ้น โครงการได้รับการอนุเคราะห์จากองค์การบริหารส่วนตำบลศาลาด่านในการสุบกกากตะกอนนำไปกำจัด

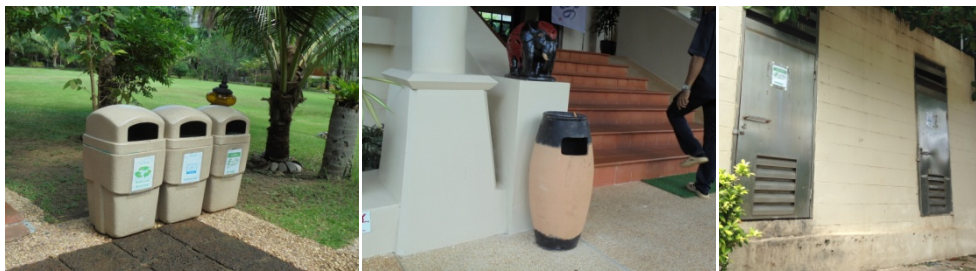
รูปที่ 1.10 การจัดการมูลฝอย

พื้นที่ตั้งโครงการอยู่ในเขตรับผิดชอบขององค์การบริหารส่วนตำบลศาลาด่าน ดังนั้น ทางโครงการจึงขอรับบริการการเก็บขยะมูลฝอยจากองค์การบริหารส่วนตำบลศาลาด่าน ให้เข้ามาเก็บขนขยะจากห้องพักรวมของโครงการ เพื่อนำเอาขยะไปกำจัด โดยวิธีกองทิ้งรวมบริเวณหลุมขยะตั้งอยู่ที่ หมู่ที่ 3 ตำบลศาลาด่าน โดยทางโครงการได้จัดพื้นที่ให้รถเก็บขนขยะสามารถเข้ามาเก็บขนได้โดยสะดวก

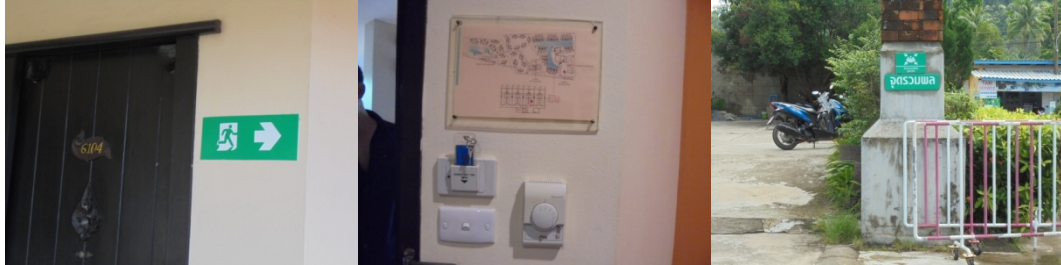
รูปที่ 1.11 ระบบป้องกันอัคคีภัย

- **แบบแปลนแผนผัง** ตำแหน่งที่ติดตั้งอุปกรณ์ดับเพลิงต่าง ๆ ประตู หรือ ทางหนีไฟ โดยทางโครงการจะทำการติดตั้งแบบแปลนแผนผังดังกล่าว ซึ่งเป็นป้ายพลาสติกไว้บริเวณประตูหลังห้องทุกห้องพักของห้องพักแบบ C1 และ C2 ซึ่งจะมีแบบแปลนแผนผังทั้งสิ้น 122 ป้าย

- **บันไดหนีไฟ** เป็นบันไดภายในอาคาร มีลักษณะเป็นบันไดคอนกรีตเสริมเหล็กผนังกันไฟหนา 20 เซนติเมตร มีความสูงต่อเนื่องจากชั้นที่ 1 ถึงชั้นที่ 3 มีจำนวน 1 บันได ที่ใช้เป็นบันไดหนีไฟหลักของอาคารห้องพักแบบ C1 และ C2
- **แผนซ้อมการหนีไฟ** ทางโครงการจะจัดให้มีแผนซ้อมการหนีไฟความถี่ 6 เดือน/ครั้ง เพื่อให้บุคลากรและเจ้าหน้าที่ที่มีความพร้อมในกรณีที่เกิดเพลิงไหม้

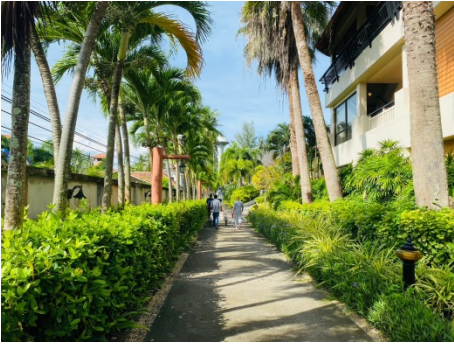
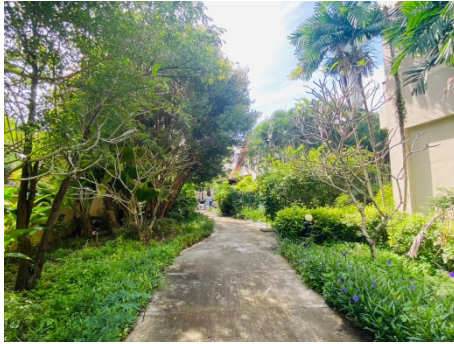
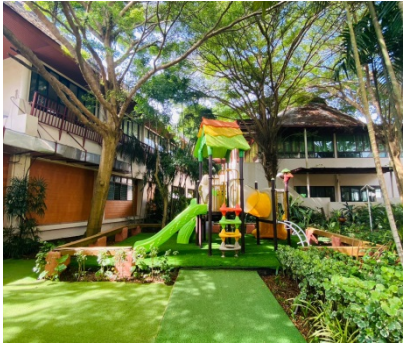
| องค์ประกอบทางสิ่งแวดล้อม / ผลกระทบต่อสิ่งแวดล้อม | มาตรการป้องกัน และแก้ไขผลกระทบสิ่งแวดล้อม | การปฏิบัติตามมาตรการป้องกันและแก้ไขผลกระทบสิ่งแวดล้อม | ปัญหา อุปสรรคและข้อเสนอแนะ |
|---|---|---|---|
| | <ul style="list-style-type: none"> <li>- ปลูกริมขุมดินในบริเวณที่เป็นที่ว่างโล่งหรือทำการจัดสวนเพื่อลดการชะล้างพังทลาย</li> </ul> | <ul style="list-style-type: none"> <li>- ปฏิบัติตามมาตรการ โครงการปลูกริมขุมดินในบริเวณที่เป็นที่ว่างโล่งหรือทำการจัดสวนเพื่อลดการชะล้างพังทลาย</li> </ul> | <ul style="list-style-type: none"> <li>- ไม่มีปัญหาและอุปสรรค</li> </ul> |

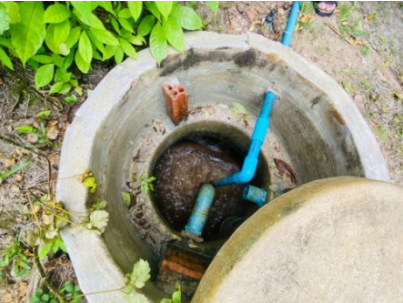
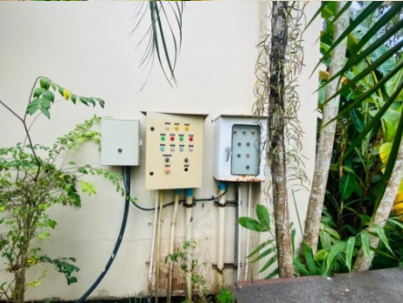
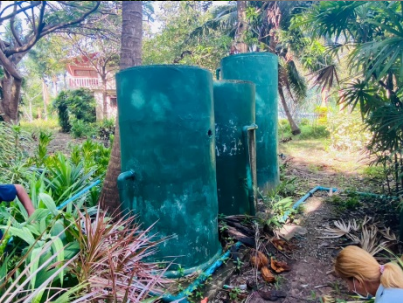
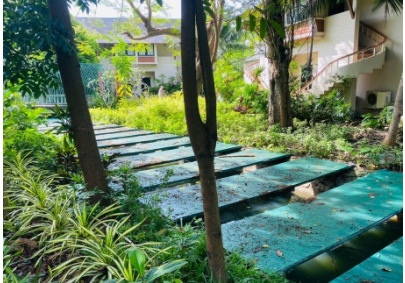
| องค์ประกอบทางสิ่งแวดล้อม / ผลกระทบต่อสิ่งแวดล้อม | มาตรการป้องกัน และแก้ไขผลกระทบสิ่งแวดล้อม | การปฏิบัติตามมาตรการป้องกันและแก้ไขผลกระทบสิ่งแวดล้อม | ปัญหา อุปสรรคและข้อเสนอแนะ |
|---|---|---|---|
| <p>น้ำผิวดิน ดังนั้น ผลกระทบจึงเกิดในระดับต่ำ</p> | <ul style="list-style-type: none"> <li>- จัดให้มีการตรวจสอบคุณภาพน้ำทั้งก่อนและหลังเข้าระบบบำบัดน้ำเสีย รวมทั้ง 5 จุด เพื่อประสิทธิภาพการทำงานของระบบบำบัดน้ำเสียทุกๆ 1 เดือน ตลอดระยะเวลาเปิดดำเนินการ</li> <li>- จัดให้มีการตรวจสอบคุณภาพในคลองสองปากในจุดเริ่มผ่านโครงการ, กลางโครงการ และก่อนไหลเข้าสู่โรงแรม ทวิน โลตัส รีสอร์ท แอนด์ สปา ในรูปของ ค่า DO, BOD, pH, SS, Fecal Coliform และ Oil &amp; Grease ทุกๆ 1 เดือน ตลอดระยะเวลาเปิดดำเนินการ</li> <li>- ให้มีการนำน้ำทิ้งที่ผ่านการบำบัดแล้วกลับมาใช้ประโยชน์ โดยการนำมาใช้รดน้ำต้นไม้ (พื้นที่สีเขียว) ภายในโครงการผ่านหัว Sprinkler ที่มีการเดินท่อให้กระจายทั่วทั้งพื้นที่ โดยน้ำทิ้งจะถูกกักเก็บในถังกักเก็บน้ำทิ้งแล้วจึงสูบจ่ายกระจายออกไปตามหัว Sprinkler ขนาด Ø4,2 และ 1 นิ้ว</li> </ul> | <ul style="list-style-type: none"> <li>- ปฏิบัติตามมาตรการ โครงการตรวจสอบคุณภาพน้ำทั้งผ่านการบำบัดเป็นประจำทุกเดือน ผลวิเคราะห์น้ำแสดงดังตารางที่ 3.2 - 3.6 (บทที่ 3)</li> <li>- ปฏิบัติตามมาตรการ โครงการตรวจสอบคุณภาพน้ำคลองสองปากเป็นประจำทุกเดือน ผลวิเคราะห์น้ำแสดงดังตารางที่ 3.8 (บทที่ 3)</li> <li>- ปฏิบัติตามมาตรการ โครงการนำน้ำทิ้งที่ผ่านการบำบัดมาใช้ประโยชน์ในพื้นที่สีเขียวของโครงการโดยใช้ระบบ Sprinkle เพื่อกระจายน้ำให้ทั่วถึงทั้งโครงการ</li> </ul> | <ul style="list-style-type: none"> <li>- ไม่มีปัญหาและอุปสรรค</li> <li>- ไม่มีปัญหาและอุปสรรค</li> <li>- ไม่มีปัญหาและอุปสรรค</li> </ul> |

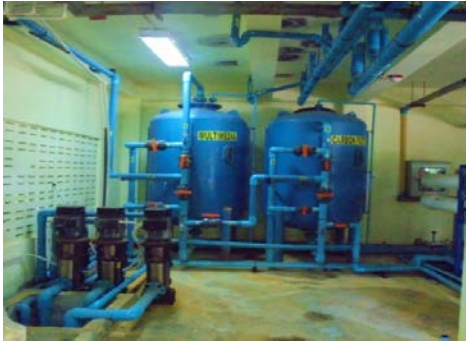
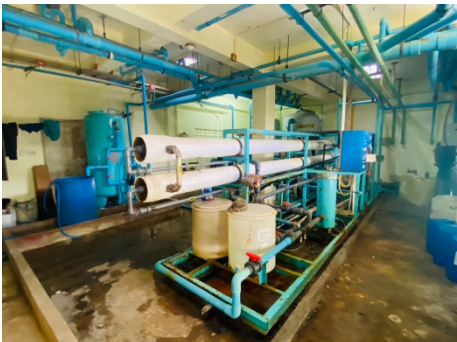
| องค์ประกอบทางสิ่งแวดล้อม / ผลกระทบต่อสิ่งแวดล้อม | มาตรการป้องกัน และแก้ไขผลกระทบสิ่งแวดล้อม | การปฏิบัติตามมาตรการป้องกันและแก้ไขผลกระทบสิ่งแวดล้อม | ปัญหา อุปสรรคและข้อเสนอแนะ |
|---|---|---|---|
| | <ul style="list-style-type: none"> <li>- ให้มีการตรวจสอบคุณภาพน้ำบาดาล หลังจากที่ผ่านมาการปรับปรุงคุณภาพ น้ำแล้วทุกๆ 7 วัน ทั้งค่าทางชีวภาพ กายภาพ สารตกค้าง และค่าทางเคมี</li> </ul> | <ul style="list-style-type: none"> <li>- ไม่ปฏิบัติตามมาตรการ</li> </ul> | <ul style="list-style-type: none"> <li>- โครงการวิเคราะห์คุณภาพน้ำ บาดาลทั้งก่อนและหลังผ่าน ระบบปรับปรุงคุณภาพ เป็น ประจำทุกเดือน</li> </ul> |

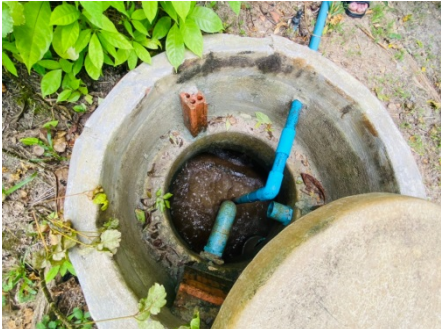
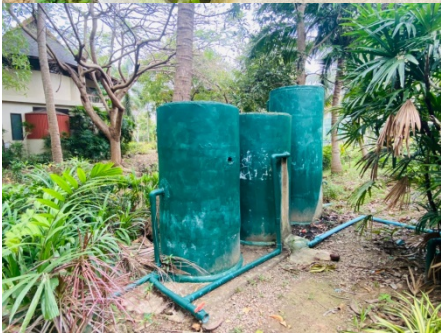
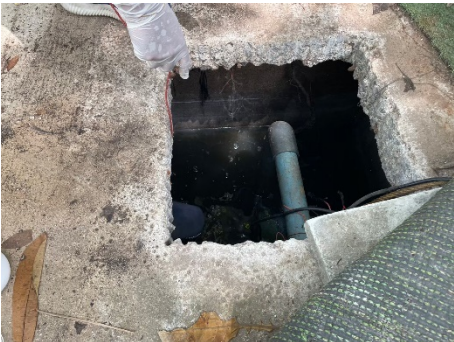
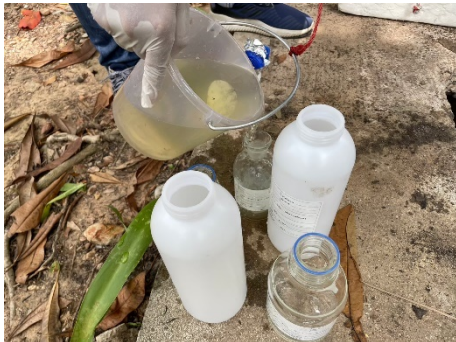
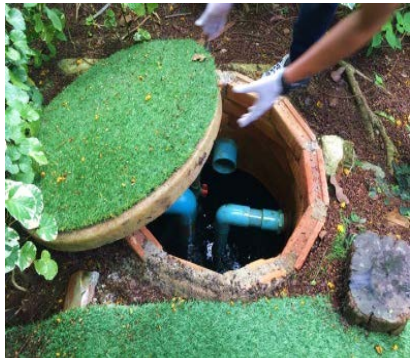
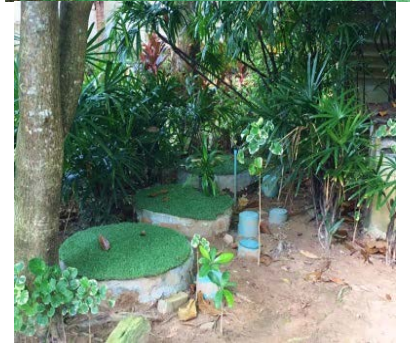
| องค์ประกอบทางสิ่งแวดล้อม / ผลกระทบต่อสิ่งแวดล้อม | มาตรการป้องกัน และแก้ไขผลกระทบสิ่งแวดล้อม | การปฏิบัติตามมาตรการป้องกันและแก้ไขผลกระทบสิ่งแวดล้อม | ปัญหา อุปสรรคและข้อเสนอแนะ |
|---|---|---|---|
| <p>ตะกอนจากย่อยเกราะชั้นต้นของแต่ละอาคาร และการสูบน้ำทิ้งบางส่วนเกินจากบ่อกักเก็บตะกอนส่วนเกินของระบบบำบัดน้ำเสีย รวมทั้งจัดมาตรการต่างๆ ในการควบคุมดูแลระบบบำบัดน้ำเสีย ด้วยนั้น ผลกระทบที่เกิดขึ้นจึงอยู่ในระดับต่ำ</p> | <p>น้ำเสียให้ได้มาตรฐานน้ำทิ้งจากโรงแรมประเภท ข. 30 มก./ล. ทั้งนี้โครงการมีค่าความสกปรกที่บำบัดได้ก่อนนำน้ำทิ้งมาใช้รดน้ำต้นไม้ในพื้นที่สีเขียวไม่เกิน 20 มก./ล.</p> <ul style="list-style-type: none"> <li>- จัดให้มีวิศวกรสุขาภิบาลและช่างเทคนิคที่มีความชำนาญไว้ควบคุมและปรับปรุงคุณภาพระบบบำบัดน้ำเสียให้มีประสิทธิภาพที่อยู่ตลอดเวลา</li> </ul> <ul style="list-style-type: none"> <li>- จัดให้มีการตรวจสอบประสิทธิภาพและการทำงานทั่วไปของระบบฯ ใน</li> </ul> | <p>บำบัดน้ำเสียให้อยู่ในเกณฑ์มาตรฐาน</p> <ul style="list-style-type: none"> <li>- ปฏิบัติตามมาตรการ เจ้าหน้าที่แผนกวิศวกรรมที่มีความรู้และความเชี่ยวชาญเกี่ยวกับระบบบำบัดน้ำเสียควบคุมและดูแลระบบบำบัดน้ำเสียให้มีประสิทธิภาพที่อยู่เสมอ</li> </ul> <ul style="list-style-type: none"> <li>- ปฏิบัติตามมาตรการ เจ้าหน้าที่แผนกวิศวกรรมดูแลตรวจสอบประสิทธิภาพ</li> </ul> | <ul style="list-style-type: none"> <li>- ไม่มีปัญหาและอุปสรรค</li> </ul> |

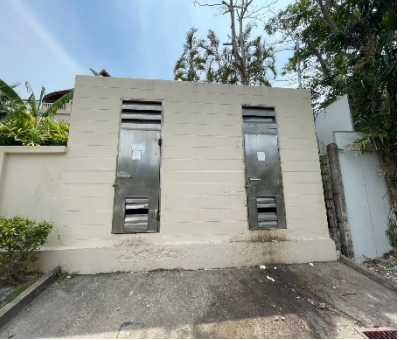
| องค์ประกอบทางสิ่งแวดล้อม / ผลกระทบต่อสิ่งแวดล้อม | มาตรการป้องกัน และแก้ไขผลกระทบสิ่งแวดล้อม | การปฏิบัติตามมาตรการป้องกันและแก้ไขผลกระทบสิ่งแวดล้อม | ปัญหา อุปสรรคและข้อเสนอแนะ |
|---|---|---|---|
| <b>3.4 การจัดการขยะ</b> <ul style="list-style-type: none"> <li>- มีขยะเกิดขึ้นจากโครงการทั้งสิ้นต่อวัน 2.704 ลบ.ม. โดยโครงการได้กำหนดให้มีมาตรการลดปริมาณขยะโดยวิธี Recycle นำเอาขยะกลับมาใช้ประโยชน์หรือขายทำให้เหลือขยะที่ทิ้งจากโครงการต่อวันประมาณ 1.592 ลบ.ม./วัน โดย อบต.ศาลาด่าน จะเข้ามาเก็บขนทุกวันซึ่งสามารถขนได้หมดจากที่พักขยะรวมที่มีความจุรวม 5.56 ลบ.ม. (ห้องพัก</li> </ul> | <ul style="list-style-type: none"> <li>- จัดให้มีห้องพักขยะรวมแยกเป็นห้องพักขยะเปียกและห้องพักขยะแห้ง แต่ละห้องมีขนาด 1.60 x 1.70 x 1.50 เมตร (ระดับเก็บกัก) ปริมาตรเก็บกัก 4.08 ลบ.ม./ห้อง (ปริมาตรรวม 8.16 ลบ.ม.) สามารถรองรับขยะได้ 3 เท่าของปริมาณขยะในแต่ละวัน</li> </ul> | <ul style="list-style-type: none"> <li>- ปฏิบัติตามมาตรการ โครงการมีห้องพักขยะรวมของโครงการ ซึ่งแยกเป็นห้องพักขยะเปียกและห้องพักขยะแห้ง แต่ละห้องมีขนาด 2.0 x 2.0 x 1.5 เมตร (ระดับกักเก็บ) ปริมาตรกักเก็บ 6.0 ลบ.ม. / ห้อง ซึ่งสามารถรองรับขยะที่เกิดในโครงการได้อย่างเพียงพอ</li> </ul> | <ul style="list-style-type: none"> <li>- ไม่มีปัญหาและอุปสรรค</li> </ul> |

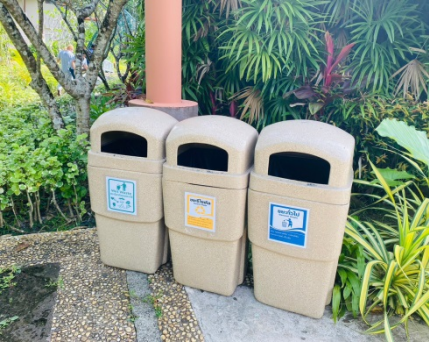
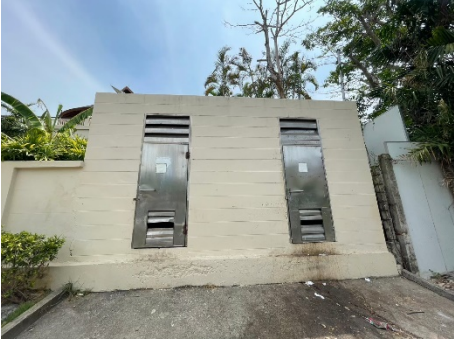
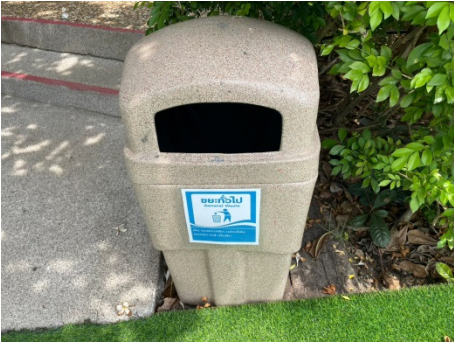
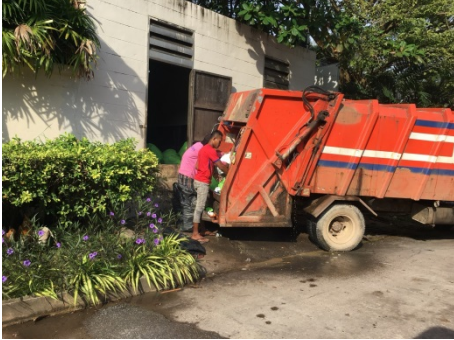
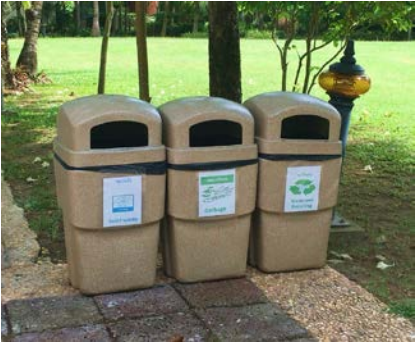
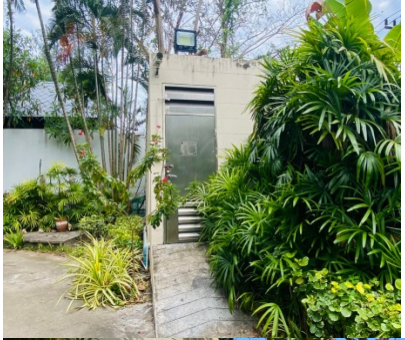
| องค์ประกอบทางสิ่งแวดล้อม / ผลกระทบต่อสิ่งแวดล้อม | มาตรการป้องกัน และแก้ไขผลกระทบสิ่งแวดล้อม | การปฏิบัติตามมาตรการป้องกันและแก้ไขผลกระทบสิ่งแวดล้อม | ปัญหา อุปสรรคและข้อเสนอแนะ |
|---|---|---|---|
| <p>ขยะเปียกและแห้งอย่างละ 1 ห้อง) สามารถกักเก็บขยะได้นานประมาณ 4 วัน ตามที่กฎหมายกำหนด นอกจากนี้ หลุมทิ้งขยะของ อบต.ศาลาด่าน กำลังจะมีการขยายเพื่อใช้รองรับปริมาณขยะที่เกิดขึ้นในปัจจุบัน และอนาคตได้อีกจำนวน 14 ไร่ ดังนั้นผลกระทบที่เกิดขึ้นจากขยะของโครงการจึงอยู่ในระดับต่ำ</p> | <ul style="list-style-type: none"><li>- ภาชนะรองรับขยะแต่ละจุดที่จัดไว้ต้องมีทั้งรองรับขยะเปียก และขยะแห้ง (Recycle) พร้อมติด Sticker ข้างถึง ทั้ง ภาษาไทย และ ภาษาอังกฤษอย่างชัดเจน</li></ul> | <ul style="list-style-type: none"><li>- ปฏิบัติตามมาตรการ ภาชนะรองรับขยะแต่ละจุดที่จัดไว้ต้องมีทั้งรองรับขยะเปียก และขยะแห้ง (Recycle) พร้อมติด Sticker ข้างถึงทั้งภาษาไทย และ ภาษาอังกฤษอย่างชัดเจน</li></ul> | |

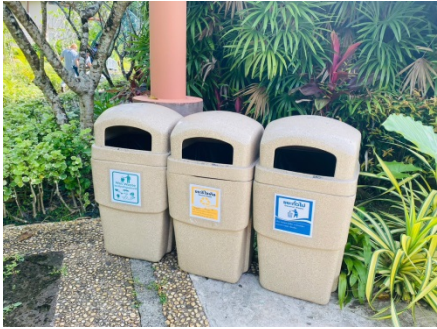
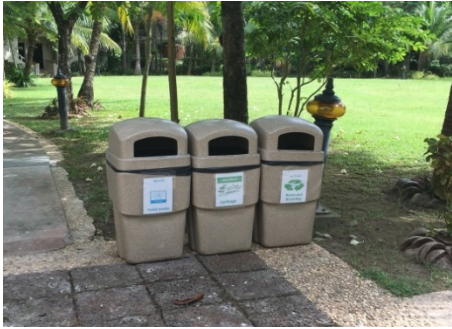
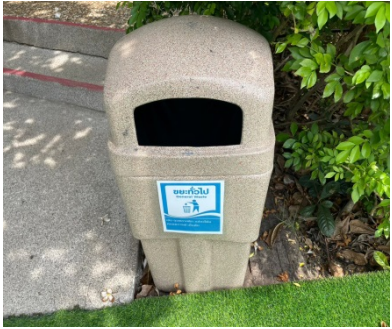
| องค์ประกอบทางสิ่งแวดล้อม / ผลกระทบต่อสิ่งแวดล้อม | มาตรการป้องกัน และแก้ไขผลกระทบสิ่งแวดล้อม | การปฏิบัติตามมาตรการป้องกันและแก้ไขผลกระทบสิ่งแวดล้อม | ปัญหา อุปสรรคและข้อเสนอแนะ |
|---|---|---|---|
| | <ul style="list-style-type: none"> <li>- ในห้องพักขยะแห้งจะจัดให้มีถังขยะสำหรับขยะ Recycle ขนาด 100 ลิตร จำนวน 1 ถัง ถังขยะพิษขนาด 10 ลิตร จำนวน 1 ถัง มีฝาปิดมิดชิด</li> <li>- ประชาสัมพันธ์และขอความร่วมมือจากผู้มาใช้บริการให้แยกประเภทขยะก่อนทิ้งลงในภาชนะแต่ละประเภทที่จัดไว้อย่างถูกต้อง</li> </ul> <ul style="list-style-type: none"> <li>- จัดให้มีถังขยะ Recycle และถังขยะพิษที่ประจำอยู่ที่รถเข็นในแต่ละคันสำหรับแม่บ้านทำความสะอาดเพื่อทำการแยกขยะจากแหล่งกำเนิด</li> </ul> | <ul style="list-style-type: none"> <li>- ปฏิบัติตามมาตรการ สำหรับขยะรีไซเคิล โครงการมีห้องพักขยะสำหรับขยะรีไซเคิล สำหรับขยะอันตรายจะมีถังขนาด 10 ลิตร เพื่อแยกเป็นแต่ละประเภท เพื่อรอส่งกำจัด</li> <li>- ปฏิบัติตามมาตรการ โครงการติดป้ายถังขยะแต่ละประเภท เพื่อรณรงค์ให้ผู้ใช้บริการทิ้งขยะให้ถูกต้องตามประเภทของขยะ</li> </ul> <ul style="list-style-type: none"> <li>- ปฏิบัติตามมาตรการ รถเข็นขยะของแม่บ้านสำหรับทำความสะอาดห้องพัก มีถังขยะซึ่งแยกขยะเป็นประเภทต่างๆ</li> </ul> | <ul style="list-style-type: none"> <li>- ไม่มีปัญหาและอุปสรรค</li> <li>- ไม่มีปัญหาและอุปสรรค</li> <li>- ไม่มีปัญหาและอุปสรรค</li> </ul> |

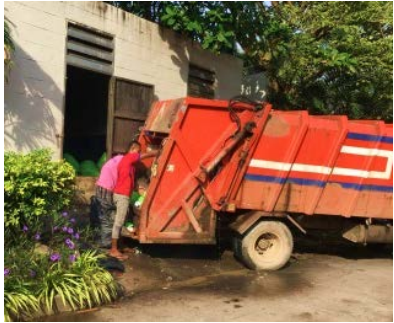
| องค์ประกอบทางสิ่งแวดล้อม / ผลกระทบต่อสิ่งแวดล้อม | มาตรการป้องกัน และแก้ไขผลกระทบสิ่งแวดล้อม | การปฏิบัติตามมาตรการป้องกันและแก้ไขผลกระทบสิ่งแวดล้อม | ปัญหา อุปสรรคและข้อเสนอแนะ |
|---|---|---|---|
| | <ul style="list-style-type: none"> <li>- จัดให้มีแม่บ้านทำความสะอาดเป็นผู้รวบรวมขยะจากถังขยะภายในห้องพักแขกและส่วนต่างๆ ไปพักไว้ยังบริเวณที่พักขยะรวม ทุกๆ วัน</li> <li>- จัดให้มีแม่บ้านคอยทำความสะอาดถังขยะในแต่ละจุด หลังจากเก็บขยะไปยังที่พักขยะรวมแล้ว</li> <li>- จัดให้มีพนักงานคอยล้างทำความสะอาดห้องพักขยะรวมทุกวันหลังจากทางองค์การบริหารส่วนตำบลศาลาด่านมาเก็บขนขยะเรียบร้อยแล้ว รวมทั้งหากมีขยะตกค้างในโครงการต้องรีบแจ้งให้หน่วยงานเข้ามาเก็บขนออกไป และจัดให้มีการรวบรวมน้ำเสียจากการล้างห้องพักขยะไปยังระบบบำบัดน้ำเสียรวม</li> <li>- ให้แม่บ้านทำความสะอาดของแต่ละอาคารคัดแยกประเภทขยะจากแต่ละแหล่งรองรับขยะก่อนนำมาทิ้งยังถึง</li> </ul> | <ul style="list-style-type: none"> <li>- ปฏิบัติตามมาตรการ แผนกแม่บ้านรวบรวมขยะจากถังขยะภายในห้องพักแขกและส่วนต่างๆ ไปพักไว้ยังบริเวณที่พักขยะรวม ทุกๆ วัน</li> <li>- ปฏิบัติตามมาตรการ แผนกแม่บ้านทำความสะอาดถังขยะในแต่ละจุด หลังจากเก็บขยะไปยังที่พักขยะรวม</li> <li>- ปฏิบัติตามมาตรการ โครงการมีเจ้าหน้าที่ทำความสะอาดห้องพักขยะรวมของโครงการ หลังการเก็บขนขยะของ อบต.ศาลาด่าน รวมทั้งมีการตรวจสอบเพื่อไม่ให้มีขยะตกค้างน้ำเสียจากการล้างห้องพักขยะจะถูกรวบรวมไปสู่ระบบบำบัดน้ำเสียรวมของโครงการ</li> <li>- ปฏิบัติตามมาตรการ โครงการคัดแยกขยะเป็นแต่ละประเภทก่อนนำมาทิ้งซึ่งแยกเป็น ขยะเปียก ขยะแห้ง และขยะอันตราย</li> </ul> | <ul style="list-style-type: none"> <li>- ไม่มีปัญหาและอุปสรรค</li> <li>- ไม่มีปัญหาและอุปสรรค</li> <li>- ไม่มีปัญหาและอุปสรรค</li> <li>- ไม่มีปัญหาและอุปสรรค</li> </ul> |

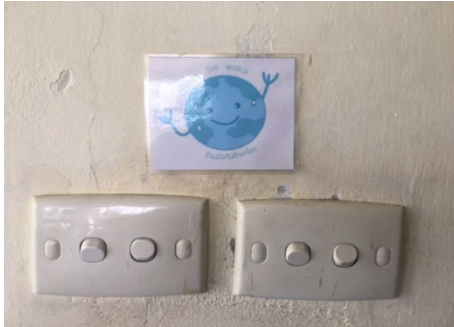
| องค์ประกอบทางสิ่งแวดล้อม / ผลกระทบต่อสิ่งแวดล้อม | มาตรการป้องกัน และแก้ไขผลกระทบสิ่งแวดล้อม | การปฏิบัติตามมาตรการป้องกันและแก้ไขผลกระทบสิ่งแวดล้อม | ปัญหา อุปสรรคและข้อเสนอแนะ |
|---|---|---|---|
| <b>3.5 การใช้ไฟฟ้า</b> <ul style="list-style-type: none"><li>- เมื่อเปิดดำเนินโครงการจะมีความต้องการปริมาณการใช้ไฟฟ้า 2.42 MVA โดยได้รับการมาจากการไฟฟ้าส่วนภูมิภาค สถานีไฟฟ้าย่อยกระบี่ 1 ซึ่งมีปริมาณการจ่ายไฟฟ้า 10 MVA และมีความสามารถในการจ่ายไฟฟ้าสำรองได้เพิ่มอีก 4 MVA ซึ่งในปี พ.ศ. 2548 จะมีการเพิ่มสายบ่อนมายังเกาะลันตาอีก 1 สาย ทำให้สามารถจ่ายไฟฟ้าได้อีก 20 MVA ดังนั้น การเกิดขึ้นของโครงการจะก่อให้เกิดผลกระทบต่อการใช้ไฟฟ้าของชุมชนใกล้เคียงในระดับต่ำ</li></ul> | <ul style="list-style-type: none"><li>- จัดให้มีและติดตั้งระบบไฟฟ้าตามที่เสนอในรายละเอียดโครงการทุกประการ</li><li>- อนุญาตให้ผู้เข้าพักอาศัย และผู้เข้ามาใช้บริการใช้ไฟฟ้าอย่างประหยัด เช่น ติดสติ๊กเกอร์ “ปิดไฟทุกครั้งที่ใช้เสร็จ” ไว้ตามจุดต่างๆ ภายในห้อง</li><li>- ติดตั้งอุปกรณ์เดินสายไฟฟ้า รวมถึงสายสัญญาณทางไฟฟ้าสื่อสารต่างๆ และอุปกรณ์ไฟฟ้าต่างๆ ให้เป็นไปด้วยความเรียบร้อย และถูกต้องตามมาตรฐาน</li></ul> | <ul style="list-style-type: none"><li>- ปฏิบัติตามมาตรการ</li><li>- ปฏิบัติตามมาตรการ โครงการรณรงค์ให้ผู้เข้าพักอาศัย และผู้เข้ามาใช้บริการใช้ไฟฟ้าอย่างประหยัด โดยการติดป้ายรณรงค์และป้ายคำขวัญตามจุดต่างๆ</li></ul> <ul style="list-style-type: none"><li>- ปฏิบัติตามมาตรการ ติดตั้งอุปกรณ์เดินสายไฟฟ้า รวมถึงสายสัญญาณทางไฟฟ้าสื่อสารต่างๆ และอุปกรณ์ไฟฟ้าต่างๆ ให้เป็นไปด้วยความเรียบร้อย และถูกต้องตามมาตรฐาน</li></ul> | <ul style="list-style-type: none"><li>- ไม่มีปัญหาและอุปสรรค</li><li>- ไม่มีปัญหาและอุปสรรค</li><li>- ไม่มีปัญหาและอุปสรรค</li></ul> |

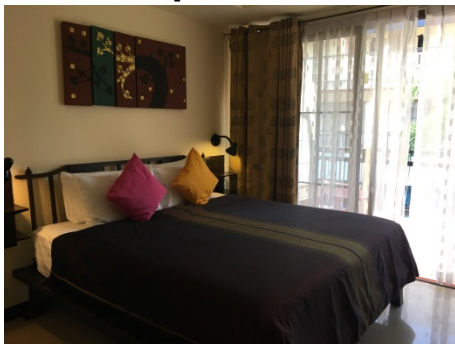
| องค์ประกอบทางสิ่งแวดล้อม / ผลกระทบต่อสิ่งแวดล้อม | มาตรการป้องกัน และแก้ไขผลกระทบสิ่งแวดล้อม | การปฏิบัติตามมาตรการป้องกันและแก้ไขผลกระทบสิ่งแวดล้อม | ปัญหา อุปสรรคและข้อเสนอแนะ |
|---|---|---|---|
| | <p>เหมาะสมเพื่อเป็นการลดความร้อนที่เกิดจากแสงที่ส่องผ่านกระจก</p> <ul style="list-style-type: none"><li>- ติดตั้งผ้าม่านในห้องพัก และห้องอื่นๆ ที่สามารถติดตั้งได้ที่บริเวณระเบียง เพื่อกันแสงแดดเข้าสู่ห้อง ซึ่งจะช่วยลดความร้อนที่จะเกิดขึ้นจากแสงแดดผ่านเข้าสู่ห้องต่างๆ ได้</li></ul> <ul style="list-style-type: none"><li>- เลือกใช้หลอดไฟประหยัดพลังงาน บัลลัสชนิด Low Loss เพื่อลดการสูญเสียพลังงานตลอดจนอุปกรณ์ เช่น Starter สายไฟฟ้าที่ได้มาตรฐาน เพื่อช่วยลดอัตราการใช้พลังงานให้ลดลง</li></ul> | <ul style="list-style-type: none"><li>- ปฏิบัติตามมาตรการ โครงการติดผ้าม่านในห้องพักทุกห้องเพื่อกันแสงแดดเข้าสู่ห้อง ซึ่งจะช่วยลดความร้อนที่จะเกิดขึ้น</li></ul> <ul style="list-style-type: none"><li>- ปฏิบัติตามมาตรการ โครงการเลือกใช้หลอดไฟและอุปกรณ์ต่างๆ ชนิดประหยัดพลังงาน</li></ul> | <ul style="list-style-type: none"><li>- ไม่มีปัญหาและอุปสรรค</li><li>- ไม่มีปัญหาและอุปสรรค</li></ul> |

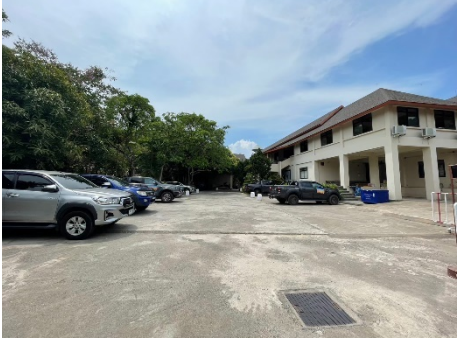
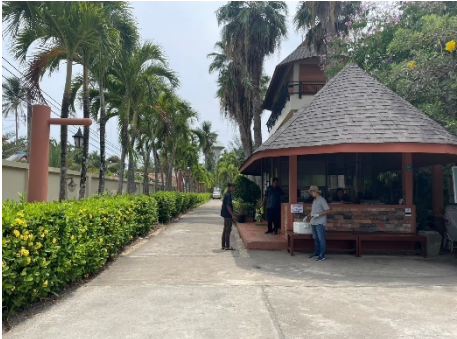
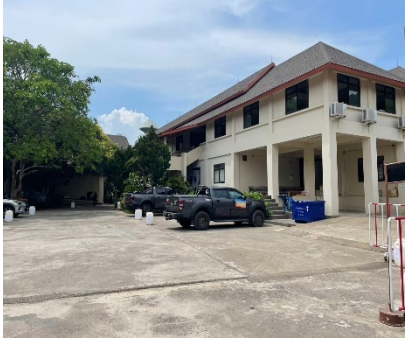
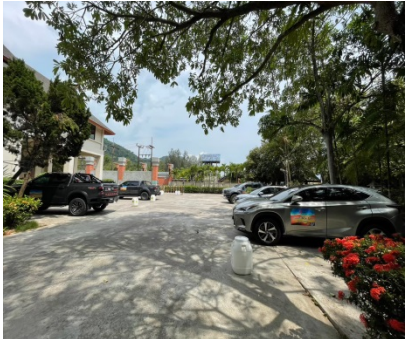
| องค์ประกอบทางสิ่งแวดล้อม / ผลกระทบต่อสิ่งแวดล้อม | มาตรการป้องกัน และแก้ไขผลกระทบสิ่งแวดล้อม | การปฏิบัติตามมาตรการป้องกันและแก้ไขผลกระทบสิ่งแวดล้อม | ปัญหา อุปสรรคและข้อเสนอแนะ |
|---|---|---|---|
| <p>บนถนนทางหลวงแผ่นดิน หมายเลข 4245 (ศาลาด่าน – ลังกาอู๋) และถนนสายบ้านในไร่ ซึ่งเป็นถนนที่เกี่ยวข้องกับโครงการโดยตรง จะมีค่า V/C Ratio เปลี่ยนแปลงจากเดิม 0.0729 และ 0.0166 ไปเป็น 0.0849 และ 0.0406 ตามลำดับ ซึ่งสภาพการจราจรของถนนทั้งสองสายยังคงอยู่ในสภาพดีมาก ทั้งสองสายเช่นเดิม จากการประเมินสภาพการจราจรข้างต้นพบว่า ปริมาณจราจรบนถนนทั้งสองยังอยู่ในสภาพดีมาก ไม่เปลี่ยนแปลงมากนักอีกทั้งโครงการยังมีมาตรการในการจัดจราจรร่วมด้วย ดังนั้นจะทำให้ผลกระทบที่เกิดขึ้นจึงอยู่ในระดับต่ำ</p> <p>- เนื่องจากมีคลองสองปากไหลผ่านกลางพื้นที่โครงการทำให้แบ่งพื้นที่ออกเป็น 2 ส่วน เพื่อให้</p> | <p>ในรายละเอียดโครงการ ซึ่งเพียงพอตามกฎหมายฉบับที่ 7 (พ.ศ.2517) และห้ามประกอบกิจกรรมใดๆ รวมทั้งการก่อสร้างในที่จัดไว้ใช้เป็นที่จอดรถยนต์อื่นจะทำให้พื้นที่จอดรถลดลงจากที่เสนอไว้ในรายงานฯ</p> <p>- จัดให้มีเจ้าหน้าที่บริเวณที่จอดรถยนต์นอกโครงการ เพื่อดูแลความเรียบร้อยอำนวยความสะดวกและรักษาความปลอดภัย รวมทั้งจัดให้มีระบบสาธารณูปโภคบริเวณที่จอดรถยนต์ดังกล่าวด้วย</p> | <p>- ปฏิบัติตามมาตรการ โครงการมีเจ้าหน้าที่ รปภ.คอยอำนวยความสะดวกและรักษาความปลอดภัยบริเวณพื้นที่ลานจอดรถ</p> | <p>- ไม่มีปัญหาและอุปสรรค</p> |

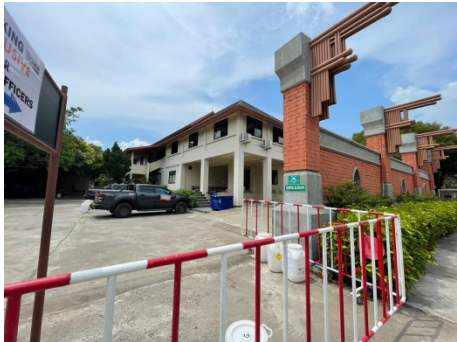
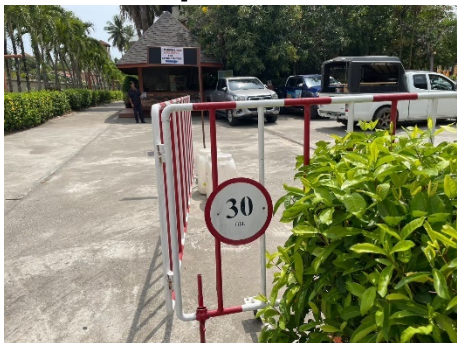
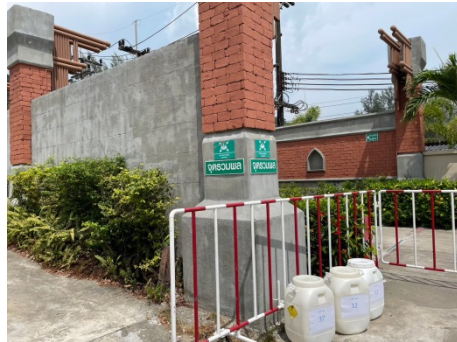
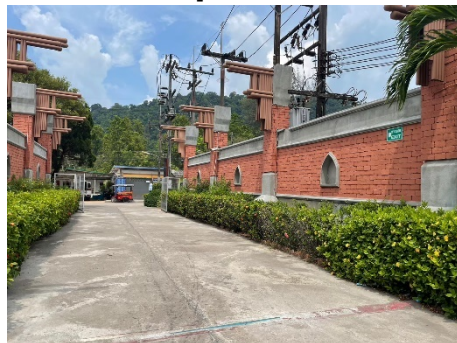
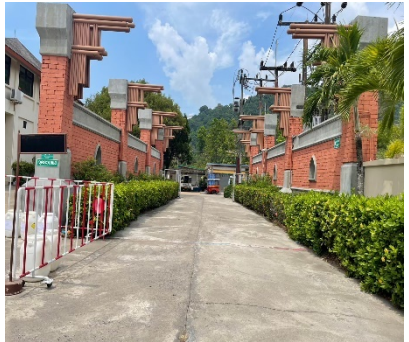
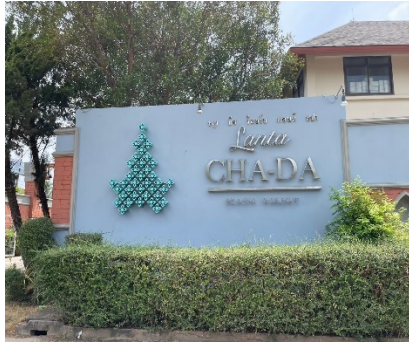
| องค์ประกอบทางสิ่งแวดล้อม / ผลกระทบต่อสิ่งแวดล้อม | มาตรการป้องกัน และแก้ไขผลกระทบสิ่งแวดล้อม | การปฏิบัติตามมาตรการป้องกันและแก้ไขผลกระทบสิ่งแวดล้อม | ปัญหา อุปสรรคและข้อเสนอแนะ |
|---|---|---|---|
| <p>พื้นที่แต่ละส่วนของโครงการเชื่อมโยงกัน โครงการจึงได้ขออนุญาตจัดสร้างสะพานข้ามคลอง 2 แห่ง จากทาง อบต.ศาลาด่าน ซึ่งโครงการได้รับอนุญาตก่อสร้างสะพานทั้ง 2 แห่ง และจากการใช้ประโยชน์ของคลองสองปากไม่ได้ใช้ในการสัญจรทางน้ำแต่อย่างใด มีเพียงใช้ในการระบายน้ำของชุมชนรอบข้าง การก่อสร้างสะพานจึงไม่กีดขวางการใช้ประโยชน์ของคลองแต่อย่างใด ผลกระทบที่เกิดขึ้นจึงอยู่ในระดับต่ำ</p> | <ul style="list-style-type: none"> <li>- จัดให้มีป้ายห้ามจอดรถบริเวณทางเข้า – ออกโครงการ เพื่อมิให้เกิดขวางการจราจร</li> </ul> <ul style="list-style-type: none"> <li>- ตรวจสอบบริเวณทางเข้า – ออกของโครงการ ไม่ให้มีสิ่งกีดขวางที่จะเป็นอุปสรรคต่อการมองเห็นถนนทั้ง 2 ด้านของผู้ขับรถ</li> </ul> | <ul style="list-style-type: none"> <li>- ปฏิบัติตามมาตรการ โครงการมีแผงกันขาว – แดง เพื่อแสดงตำแหน่งห้ามจอดบริเวณทางเข้า – ออก ของโครงการ</li> </ul> <ul style="list-style-type: none"> <li>- ปฏิบัติตามมาตรการ บริเวณทางเข้า – ออกของโครงการ ไม่ให้มีสิ่งกีดขวางที่จะเป็นอุปสรรคต่อการมองเห็นถนนทั้ง 2 ด้านของผู้ขับรถ</li> </ul> | <ul style="list-style-type: none"> <li>- ไม่มีปัญหาและอุปสรรค</li> </ul> <ul style="list-style-type: none"> <li>- ไม่มีปัญหาและอุปสรรค</li> </ul> |

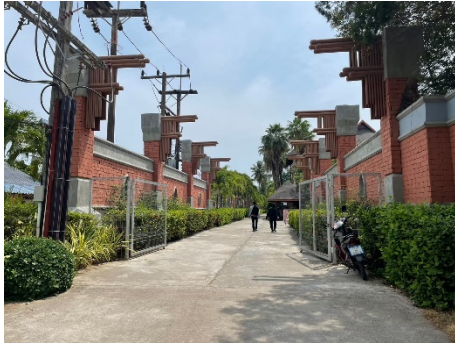
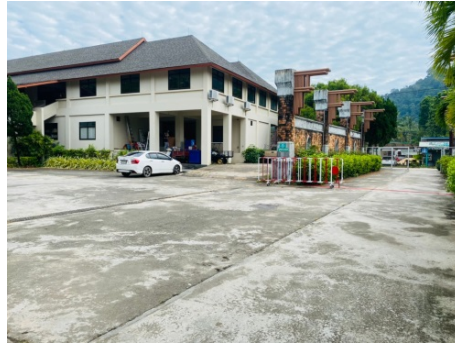
| องค์ประกอบทางสิ่งแวดล้อม / ผลกระทบต่อสิ่งแวดล้อม | มาตรการป้องกัน และแก้ไขผลกระทบสิ่งแวดล้อม | การปฏิบัติตามมาตรการป้องกันและแก้ไขผลกระทบสิ่งแวดล้อม | ปัญหา อุปสรรคและข้อเสนอแนะ |
|---|---|---|---|
| | <ul style="list-style-type: none"><li>- จัดให้มีเจ้าหน้าที่ดูแลการจราจรเข้า – ออกโครงการตลอด 24 ชั่วโมง เพื่อเป็นการอำนวยความสะดวกและลดการเกิดอุบัติเหตุได้</li></ul> <ul style="list-style-type: none"><li>- จัดให้มีระบบการจราจรที่มีความปลอดภัย โดยการติดตั้งสัญญาณจราจรบริเวณถนนและที่จอดรถ เช่น กระงกนูน ลูกศรทิศทางการเดินรถป้ายบอกทาง และไฟส่องสว่าง</li><li>- กำหนดเป็นแผนการจัดการ โดยจัดเป็นรถตู้รับ – ส่งนักท่องเที่ยว จากสนามบินถึงพื้นที่โครงการให้กับ</li></ul> | <ul style="list-style-type: none"><li>- ปฏิบัติตามมาตรการ โครงการมีเจ้าหน้าที่ รปภ. ดูแลการจราจรเข้า – ออกโครงการตลอด 24 ชั่วโมง เพื่ออำนวยความสะดวกและลดการเกิดอุบัติเหตุได้</li></ul> <ul style="list-style-type: none"><li>- ปฏิบัติตามมาตรการ โครงการมีเจ้าหน้าที่ รปภ. คอยอำนวยความสะดวกและรักษาความปลอดภัยบริเวณพื้นที่ลานจอดรถ</li><li>- ปฏิบัติตามมาตรการ โครงการมีรถตู้รับส่งนักท่องเที่ยว เพื่อลดปริมาณจำนวนรถที่เข้าออกโครงการ</li></ul> | <ul style="list-style-type: none"><li>- ไม่มีปัญหาและอุปสรรค</li><li>- ไม่มีปัญหาและอุปสรรค</li><li>- ไม่มีปัญหาและอุปสรรค</li></ul> |

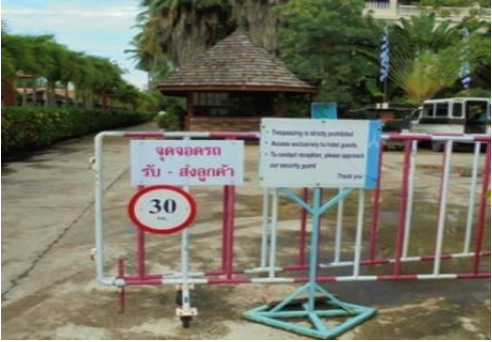
| องค์ประกอบทางสิ่งแวดล้อม / ผลกระทบต่อสิ่งแวดล้อม | มาตรการป้องกัน และแก้ไขผลกระทบสิ่งแวดล้อม | การปฏิบัติตามมาตรการป้องกันและแก้ไขผลกระทบสิ่งแวดล้อม | ปัญหา อุปสรรคและข้อเสนอแนะ |
|---|---|---|---|
| | <p>นักท่องเที่ยว เพื่อลดจำนวนรถและจำนวนเที่ยววิ่งของรถที่เข้า – ออก โครงการ</p> <ul style="list-style-type: none"> <li>- จัดเจ้าหน้าที่ดูแลการจราจรบริเวณเข้า – ออกพื้นที่โครงการตลอด 24 ชั่วโมง เพื่อดูแลการจราจรบนถนนสายบ้านในไร่และพื้นที่โครงการ ให้เกิดความสะดวก ปลอดภัย และลดความเสี่ยงในการเกิดอุบัติเหตุ</li> <li>- จำกัดความเร็วของรถเข้า – ออก และบริเวณที่ผ่านชุมชนไม่เกิน 30 กม./ชม. เพื่อลดผลกระทบจากเสียงดังของรถ และความเสียหายของผิวจราจร ตลอดจนการฟุ้งกระจายของฝุ่นละออง และความปลอดภัยของผู้ร่วมใช้เส้นทางหรือประชาชนที่เดินข้ามถนน</li> </ul> | <ul style="list-style-type: none"> <li>- ปฏิบัติตามมาตรการ โครงการมีเจ้าหน้าที่ รปภ. ดูแลการจราจรบริเวณเข้า – ออกพื้นที่โครงการตลอด 24 ชั่วโมง เพื่ออำนวยความสะดวกและลดความเสี่ยงในการเกิดอุบัติเหตุ</li> <li>- ปฏิบัติตามมาตรการ โครงการมีป้าย จำกัดความเร็วของรถเข้า – ออกโครงการไม่เกิน 30 กิโลเมตร / ชั่วโมง</li> </ul> | <ul style="list-style-type: none"> <li>- ไม่มีปัญหาและอุปสรรค</li> <li>- ไม่มีปัญหาและอุปสรรค</li> </ul> |

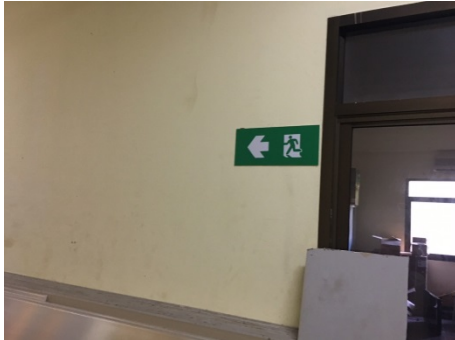
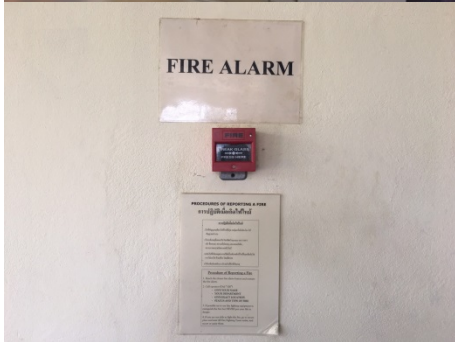
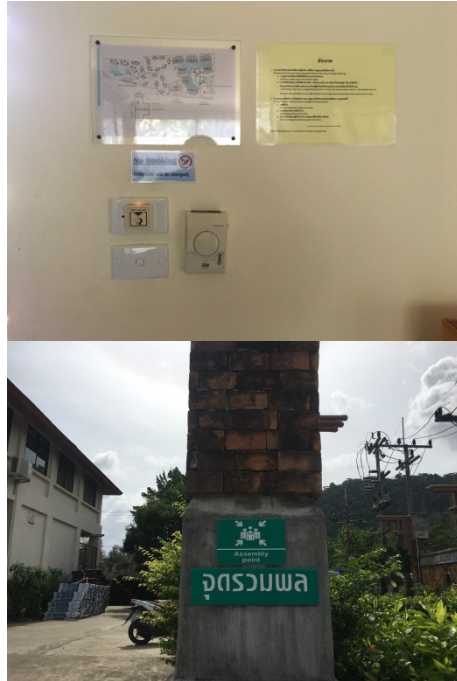
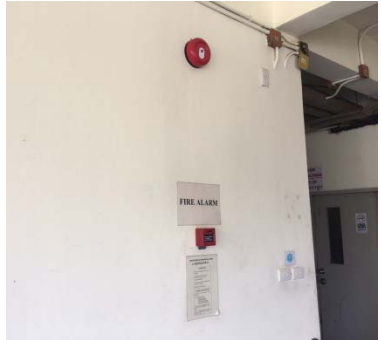
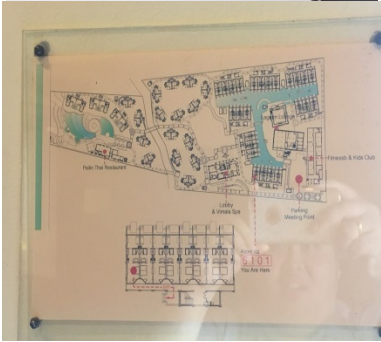
| องค์ประกอบทางสิ่งแวดล้อม / ผลกระทบต่อสิ่งแวดล้อม | มาตรการป้องกัน และแก้ไขผลกระทบสิ่งแวดล้อม | การปฏิบัติตามมาตรการป้องกันและแก้ไขผลกระทบสิ่งแวดล้อม | ปัญหา อุปสรรคและข้อเสนอแนะ |
|---|---|---|---|
| 2537) และฉบับที่ 47 (พ.ศ.2540) ออกตามความในพระราชบัญญัติควบคุมอาคาร พ.ศ.2522 พบว่าโครงการได้จัดให้มีระบบป้องกันอัคคีภัยอย่างครบครัน ซึ่งจะสามารถลดอันตรายและบรรเทาอัคคีภัยก่อนที่งานบรรเทาและป้องกันสาธารณภัยของ อบต. ศาลาด่าน และเทศบาลตำบลเกาะลันตาใหญ่จะเข้ามายังโครงการภายใน 15 – 20 นาที โดยทั้งนี้โครงการได้จัดให้มีมาตรการตรวจสอบอุปกรณ์ และการฝึกอบรมพนักงาน การใช้อุปกรณ์ รวมทั้งการจัดแผนและวิธีปฏิบัติในการเฝ้าระวังเหตุเพลิงไหม้ไว้รองรับ ดังนั้น ผลกระทบที่เกิดขึ้นจากการเกิดอัคคีภัยจะเกิดขึ้นในระดับต่ำ | กฎกระทรวงฉบับที่ 39 (2537) และกฎกระทรวงฉบับที่ 47 (2540) ออกตามความในพระราชบัญญัติควบคุมอาคาร พ.ศ.2522<br> | กฎกระทรวงฉบับที่ 47 (2540) ออกตามความในพระราชบัญญัติควบคุมอาคาร พ.ศ.2522<br> | |

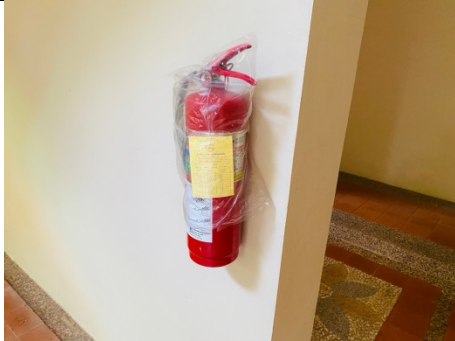
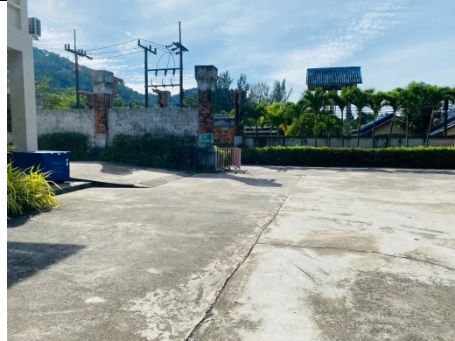
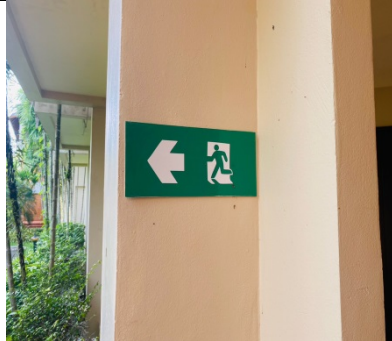
| องค์ประกอบทางสิ่งแวดล้อม / ผลกระทบต่อสิ่งแวดล้อม | มาตรการป้องกัน และแก้ไขผลกระทบสิ่งแวดล้อม | การปฏิบัติตามมาตรการป้องกันและแก้ไขผลกระทบสิ่งแวดล้อม | ปัญหา อุปสรรคและข้อเสนอแนะ |
|---|---|---|---|
| | <ul style="list-style-type: none"><li>- จัดให้มีการตรวจสอบระบบป้องกันอัคคีภัยให้สามารถใช้งานได้อยู่เสมอ หากพบว่าการเสียหาย หรือใช้การไม่ได้ให้รีบดำเนินการแก้ไขทันที</li><li>- ติดป้ายแนะนำการใช้อุปกรณ์แต่ละตัวไว้บริเวณที่อุปกรณ์ติดตั้งอยู่เพื่อให้ผู้ที่อยู่ภายในอาคารที่อยู่ใกล้จุดเกิดเหตุสามารถใช้งานได้ทันที</li><li>- จัดให้มีการติดตั้งแบบแปลน แผนผังตำแหน่งที่ตั้งอุปกรณ์ดับเพลิงต่างๆ หลังประตูห้องพักแขกทุกห้อง</li></ul> | <ul style="list-style-type: none"><li>- ปฏิบัติตามมาตรการ เจ้าหน้าที่แผนกวิศวกรรมตรวจสอบระบบป้องกันอัคคีภัยให้สามารถใช้งานได้อยู่เสมอ หากพบว่าการเสียหาย หรือใช้การไม่ได้จะดำเนินการแก้ไขทันที</li><li>- ปฏิบัติตามมาตรการ โครงการติดป้ายแนะนำการใช้อุปกรณ์แต่ละตัวไว้บริเวณที่อุปกรณ์ติดตั้งอยู่</li><li>- ปฏิบัติตามมาตรการ โครงการติดตั้งแบบแปลน แผนผังตำแหน่งที่ตั้งอุปกรณ์ดับเพลิงต่างๆ ในห้องพักแขก</li></ul> | <ul style="list-style-type: none"><li>- ไม่มีปัญหาและอุปสรรค</li><li>- ไม่มีปัญหาและอุปสรรค</li><li>- ไม่มีปัญหาและอุปสรรค</li></ul> |

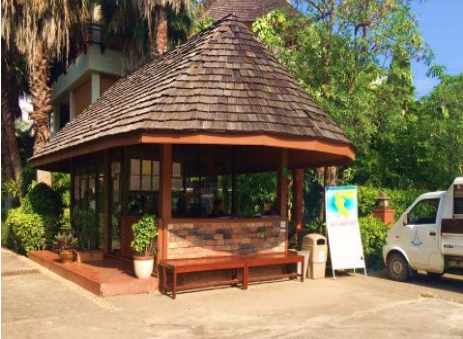
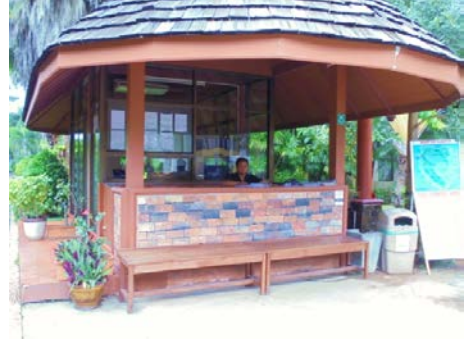
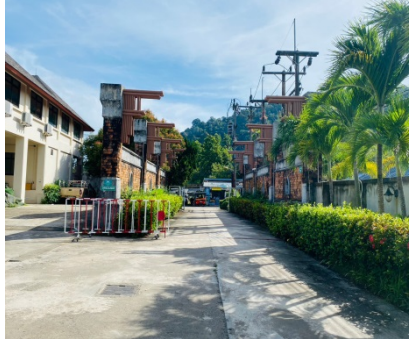
| องค์ประกอบทางสิ่งแวดล้อม / ผลกระทบต่อสิ่งแวดล้อม | มาตรการป้องกัน และแก้ไขผลกระทบสิ่งแวดล้อม | การปฏิบัติตามมาตรการป้องกันและแก้ไขผลกระทบสิ่งแวดล้อม | ปัญหา อุปสรรคและข้อเสนอแนะ |
|---|---|---|---|
| <p>ในเรื่องความปลอดภัยต่อชุมชนบริเวณโดยรอบพื้นที่โครงการในระดับต่ำ</p> | <ul style="list-style-type: none"> <li>- จัดให้มีเจ้าหน้าที่ดูแลความเรียบร้อยและความปลอดภัยของผู้เข้าพักและผู้เข้ามาภายในโครงการ ตลอดจนอำนวยความสะดวกด้านการจราจร</li> </ul> | <ul style="list-style-type: none"> <li>- ปฏิบัติตามมาตรการ โครงการมีเจ้าหน้าที่ รปภ. ดูแลความเรียบร้อยและความปลอดภัยของผู้เข้าพักและผู้เข้ามาภายในโครงการ ตลอดจนอำนวยความสะดวกด้านการจราจร</li> </ul> | <ul style="list-style-type: none"> <li>- ไม่มีปัญหาและอุปสรรค</li> </ul> |

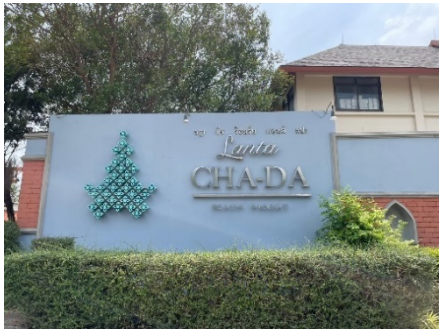
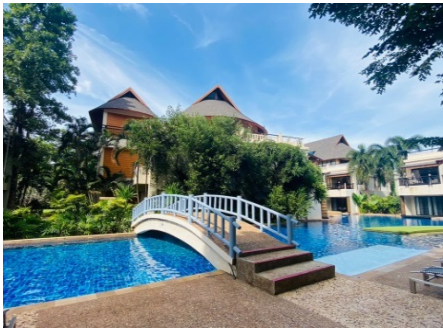
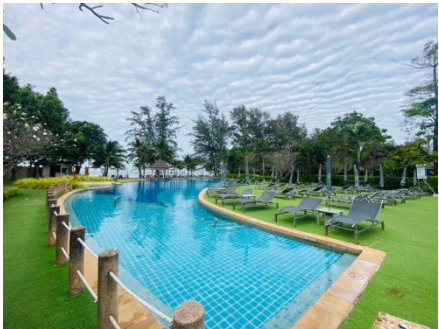
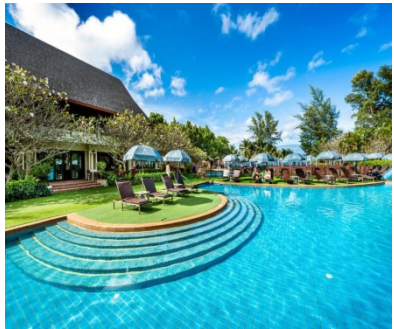
| องค์ประกอบทางสิ่งแวดล้อม / ผลกระทบต่อสิ่งแวดล้อม | มาตรการป้องกัน และแก้ไขผลกระทบสิ่งแวดล้อม | การปฏิบัติตามมาตรการป้องกันและแก้ไขผลกระทบสิ่งแวดล้อม | ปัญหา อุปสรรคและข้อเสนอแนะ |
|---|---|---|---|
| | <ul style="list-style-type: none"> <li>- เลือกใช้วัสดุตกแต่งอาคารให้กลมกลืนกับอาคารและชุมชนโดยรอบตามแบบภูมิสถาปัตย์ที่ได้ออกแบบไว้</li> <li>- จัดพื้นที่สีเขียวของโครงการไว้บริเวณโดยรอบโครงการ มีเนื้อที่รวม 12,671 ตารางเมตร อัตราส่วนพื้นที่สีเขียวต่อคนอาศัยภายในอาคาร เท่ากับ 39.11 ตารางเมตร : 1 คน (คนพักอาศัยภายในโครงการ 324 คน) จึงมีพื้นที่สีเขียวเพียงพอต่อการรองรับผู้พักในโครงการ</li> </ul> | <ul style="list-style-type: none"> <li>- ปฏิบัติตามมาตรการ โครงการเลือกใช้วัสดุตกแต่งอาคารให้กลมกลืนกับอาคารและชุมชนโดยรอบตามแบบภูมิสถาปัตย์ที่ได้ออกแบบไว้</li> <li>- ปฏิบัติตามมาตรการ โครงการมีพื้นที่สีเขียวประมาณ 40% ของโครงการ คิดเป็นพื้นที่ประมาณ 13,000 ตารางเมตร ซึ่งเพียงพอตามที่ระบุในรายงาน</li> </ul> | <ul style="list-style-type: none"> <li>- ไม่มีปัญหาและอุปสรรค</li> <li>- ไม่มีปัญหาและอุปสรรค</li> </ul> |

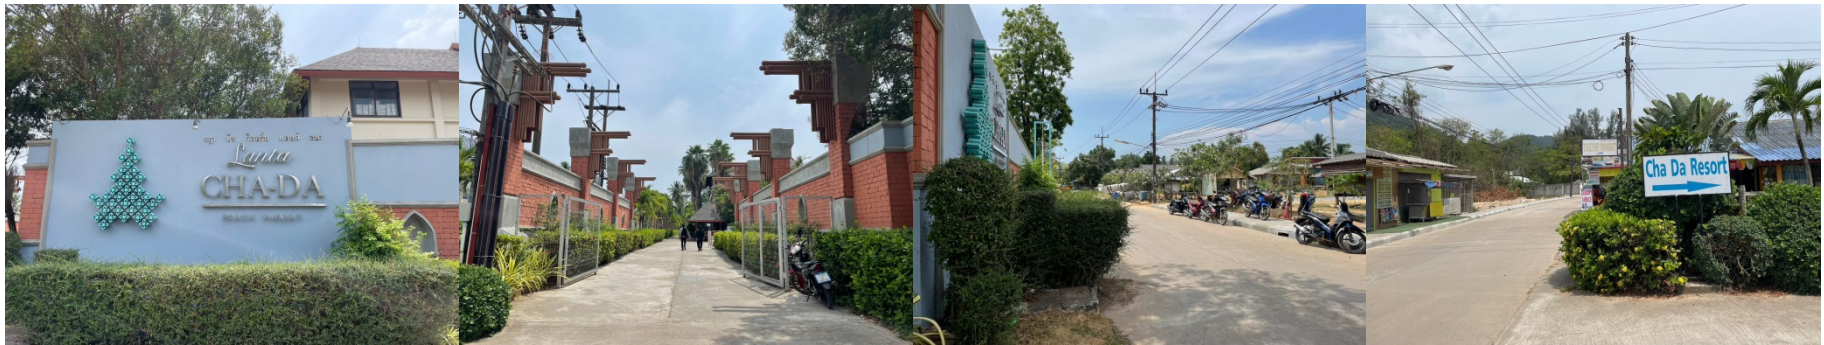
รูปที่ 2.1 ป้ายชื่อโรงแรม ทางเข้า-ออก และถนนบริเวณหน้าโครงการ

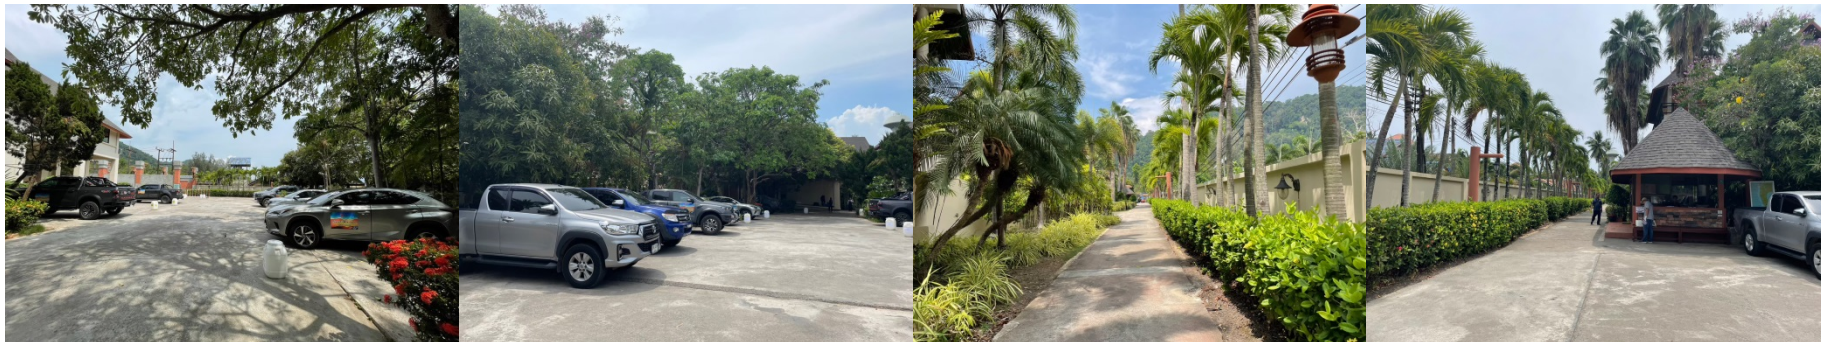
รูปที่ 2.2 ลานจอดรถ และถนนภายในโครงการ

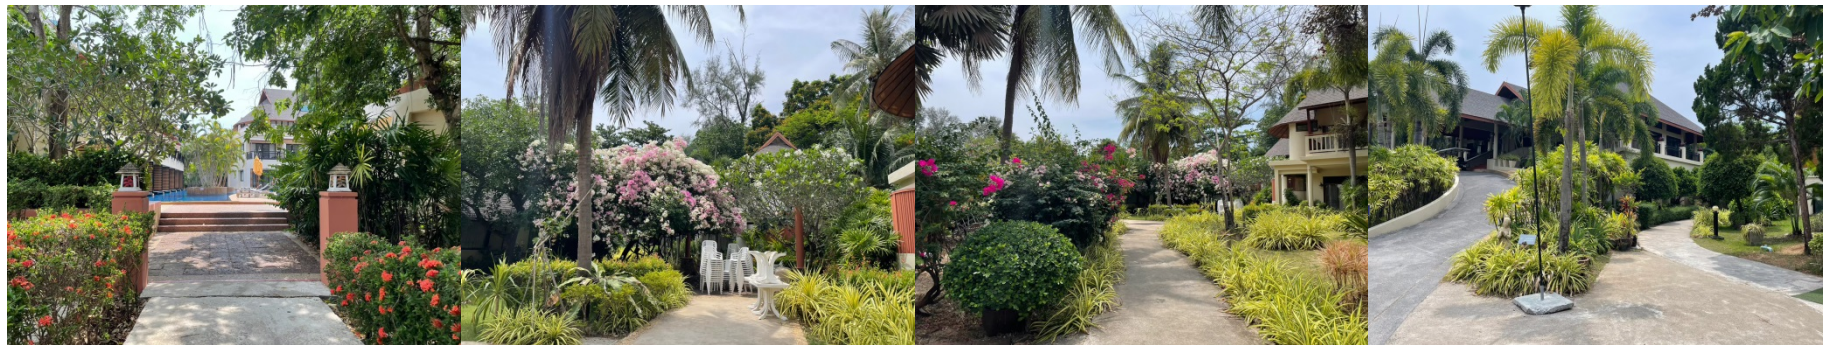
รูปที่ 2.4 พื้นที่สีเขียว

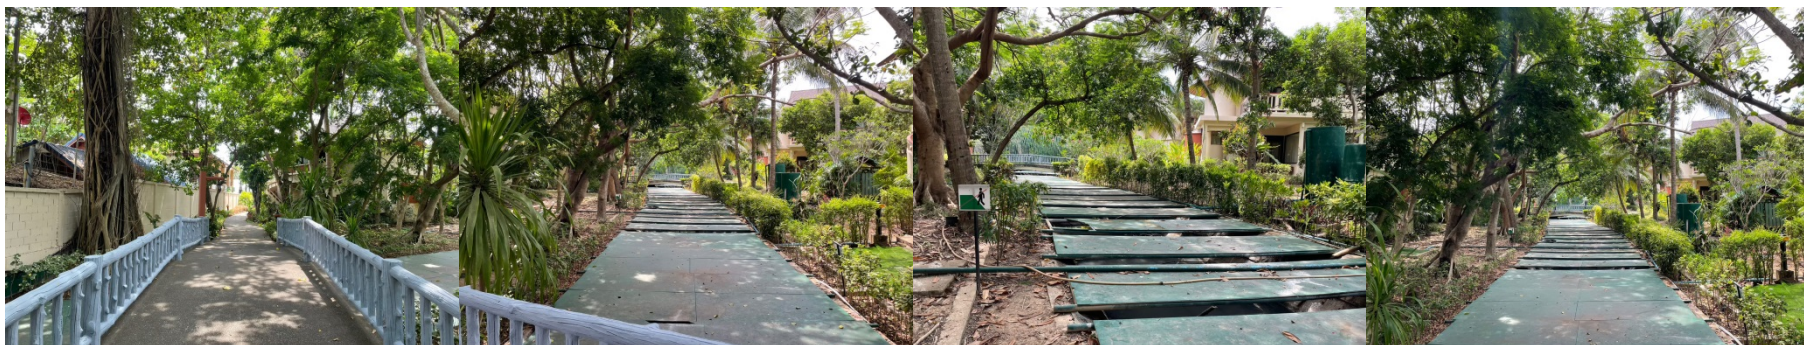
รูปที่ 2.7 คลองสองปาก ในพื้นที่โครงการ
