รายงานผลการปฏิบัติตาม
มาตรการป้องกันและแก้ไขผลกระทบสิ่งแวดล้อม
และมาตรการติดตามตรวจสอบคุณภาพสิ่งแวดล้อม
ระยะดำเนินการ

โรงแรมดีวาน้ำ พลาซ่า ภูเก็ต ป่าตอง
เจ้าของ : บริษัท ดีวาน้ำ โฮเทลแอนด์รีสอร์ท จำกัด
ประจำเดือนกรกฎาคม – ธันวาคม พ.ศ. 2566

ประจำเดือนกรกฎาคม – ธันวาคม พ.ศ. 2566

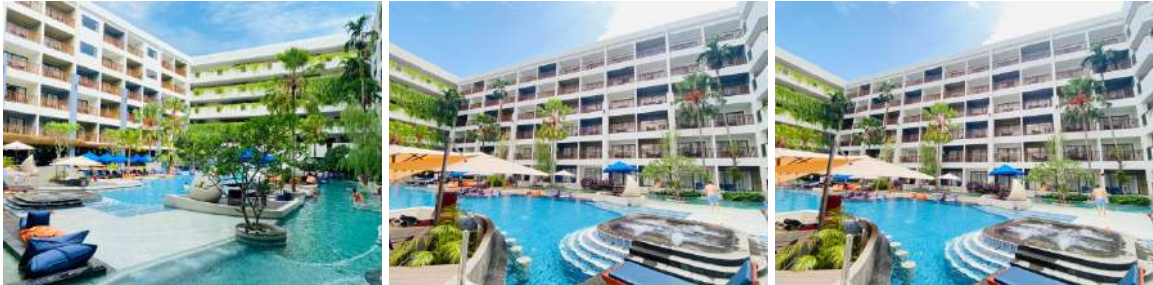
รูปที่ 1.2 ลักษณะอาคารของโครงการ

- ชั้นที่ 1 ประกอบด้วย ส่วน Spa และ Massage, ห้อง Barber&Beauty, ห้อง Kid Club, ห้องน้ำชาย-หญิง, ส่วนทางเดิน และบันไดขึ้น-ลง
- ชั้นที่ 2-4 ประกอบด้วย ห้องพัก จำนวน 8 ห้อง/ชั้น, ส่วนทางเดิน และบันไดขึ้น-ลง
- ชั้นที่ 5-6 ประกอบด้วย ห้องพัก จำนวน 6 ห้อง, ส่วนทางเดิน และบันไดขึ้น-ลง

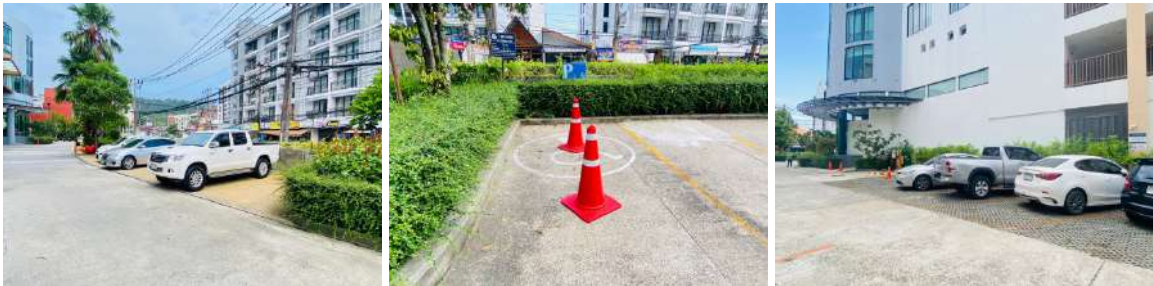
รูปที่ 1.3 ระบบถนนและการจราจร

ทางโครงการจัดให้มีที่จอดรถยนต์ สำหรับรองรับรถยนต์ของผู้เข้าใช้บริการทั้งหมด 51 คัน (ในรายงานฯ ระบุไว้ 87 คัน) โดยมีขนาดแต่ละคัน 2.5 x 5.0 เมตร ซึ่งจัดวางบริเวณโดยรอบพื้นที่อาคารโครงการ

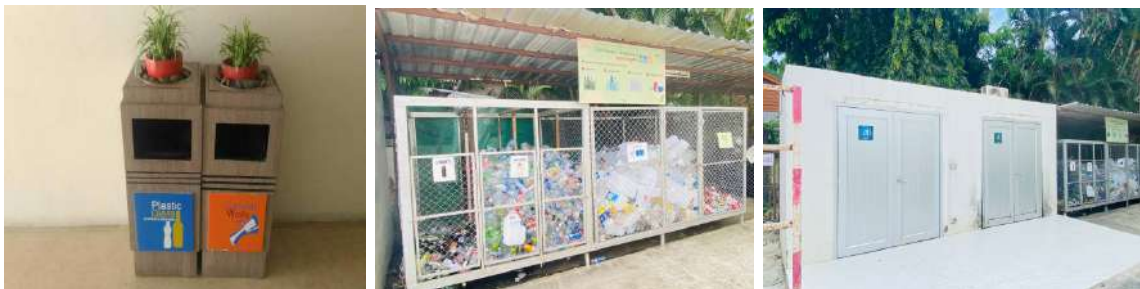
รูปที่ 1.6 การจัดการมูลฝอย

พื้นที่โครงการตั้งอยู่ในเขตความรับผิดชอบการจัดเก็บขยะมูลฝอย ของกองสาธารณสุขและสิ่งแวดล้อม เทศบาลเมืองป่าตอง ดังนั้นทางโครงการจึงได้ขอความอนุเคราะห์ให้เทศบาลเมืองป่าตองเข้ามาเก็บขนขยะมูลฝอย เพื่อนำไปกำจัดที่สถานีกำจัดขยะมูลฝอยโดยวิธีการเผาในเตา ของเทศบาลนครภูเก็ตต่อไป

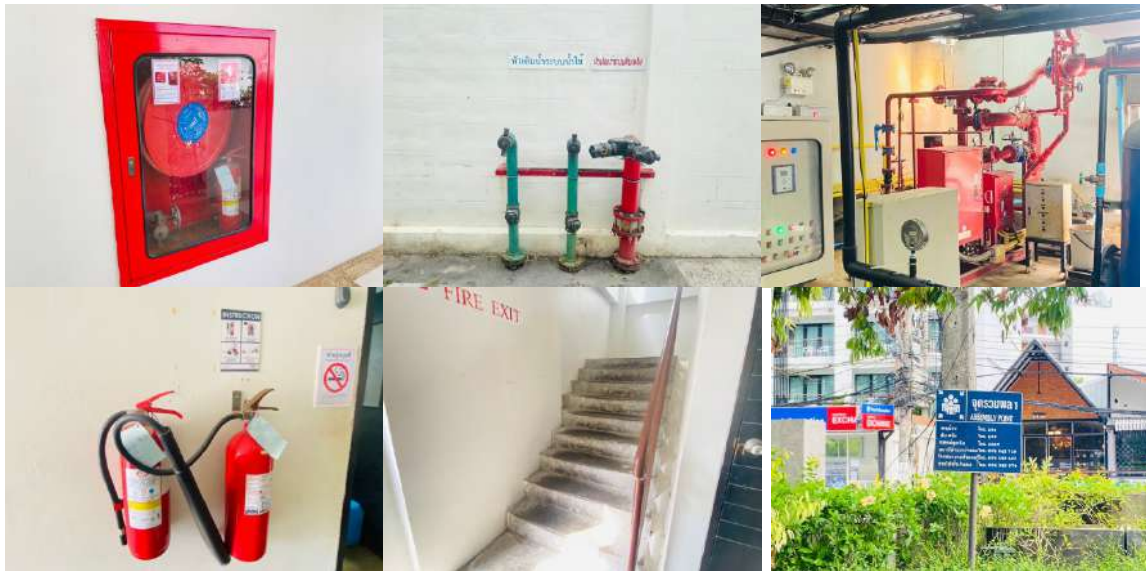
รูปที่ 1.7 ระบบแจ้งเตือนและป้องกันอัคคีภัย

9) จุติรวมพล เป็นการกำหนดไว้เป็นแนวทางเบื้องต้น ซึ่งได้กำหนดให้ บริเวณพื้นที่บนถนนด้านหน้าข้างอาคารโครงการ คิดเป็นพื้นที่ 340 ตารางเมตร คิดเป็นอัตราส่วนของผู้พักและผู้ใช้บริการของโครงการเป็น 1 คน ต่อ พื้นที่จุติรวมพล 0.41 ตารางเมตร (คำนวณจากผู้มาพักและใช้บริการโครงการ 831 คน/วัน)

พร้อมกันนี้ได้กำหนดแผนป้องกันอัคคีภัยของโครงการไว้เป็นแนวทางปฏิบัติและแนวทางในการนำไปประยุกต์ใช้จริง สำหรับจุติรวมพลเบื้องต้นและแผนป้องกันอัคคีภัยนี้ สามารถจะเปลี่ยนแปลงได้ตามความเหมาะสมตามการซ้อมดับเพลิงประจำปีของโครงการซึ่งโครงการต้องขอคำปรึกษาจากหน่วยงานซ้อมดับเพลิงต่อไปอีกครั้งหนึ่ง

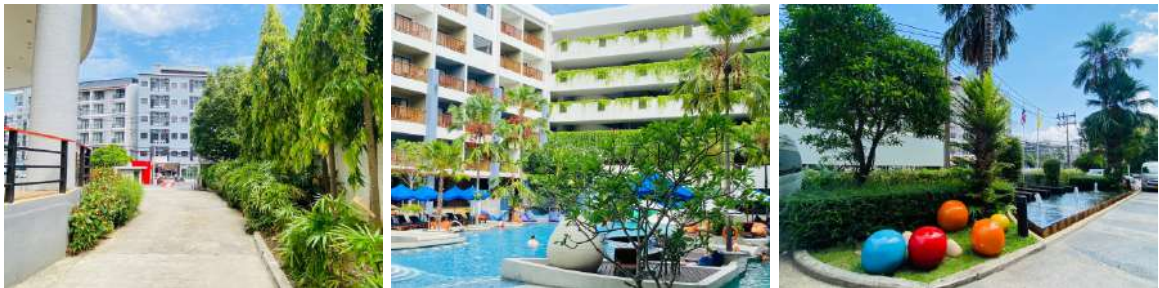
รูปที่ 1.8 พื้นที่สีเขียว

โครงการได้จัดพื้นที่บริเวณชั้นล่างรอบๆ อาคาร บริเวณลานจอดรถ และบริเวณสระว่ายน้ำ ให้เป็นพื้นที่นันทนาการและสวนหย่อม สำหรับพักผ่อนเพื่อเพิ่มความชุ่มชื้นกับผู้อยู่อาศัย คิดเป็นพื้นที่ทั้งหมดประมาณ 2,325 ตารางเมตร สำหรับเป็นที่พักผ่อนแก่ผู้พักและผู้มาใช้บริการโครงการ ซึ่งมีจำนวนประมาณ 831 คน/วัน คิดเป็นอัตราส่วนระหว่างผู้พักอาศัยต่อพื้นที่นันทนาการและพื้นที่สีเขียวได้ 1 คน : 2.8 ตารางเมตร สำหรับรั้วโครงการที่ติดกับคลองปากบาง โดยออกแบบให้เป็นรั้วโปร่งพร้อมตกแต่งภูมิทัศน์ตามธรรมชาติด้วยไม้ยืนต้น และไม้พุ่ม ซึ่งมีรายละเอียดแบบแนวรั้วโครงการที่ติดกับคลองปากบาง สูง 2.15 เมตร

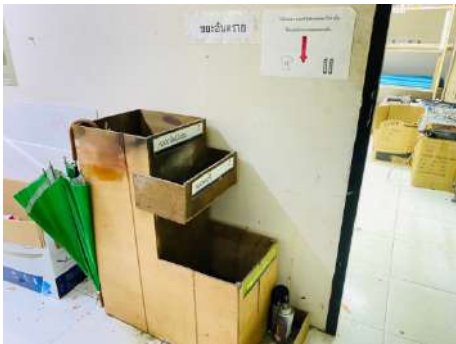
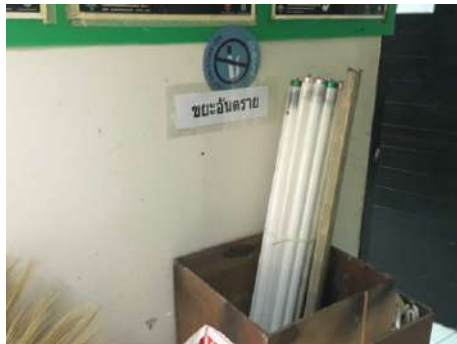
<p>ภายในโครงการ</p> <ul style="list-style-type: none"> - ปฏิบัติตามมาตรการ หลังจากการเก็บขนขยะออกจากที่พักขยะรวมของโครงการแล้วแผนกแม่บ้านจะทำความสะอาดห้องพักขยะรวมของโครงการทุกครั้ง - ปฏิบัติตามมาตรการ โครงการมีถังขยะสำหรับรองรับขยะอันตรายที่เกิดขึ้นในโครงการและรวบรวมส่งไปกำจัดที่เตาขยะเทศบาลนครภูเก็ต

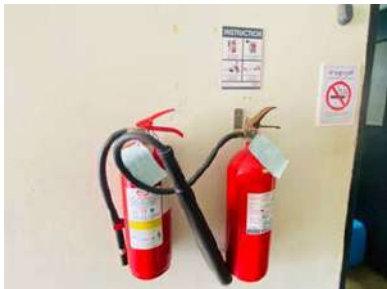
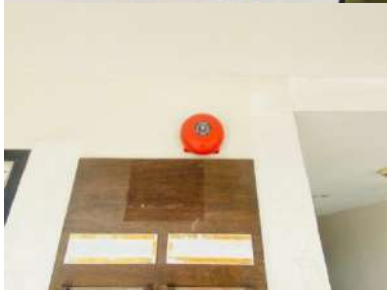
4.2 การป้องกันอัคคีภัย

<ul style="list-style-type: none"> - จัดให้มีและติดตั้งระบบป้องกันอัคคีภัยและระบบระบายอากาศได้ระบุไว้ในรายละเอียดโครงการในบทที่ 2 ซึ่งเป็นไปตามกฎกระทรวงฉบับที่ 33 (พ.ศ. 2535) และฉบับที่ 50 (พ.ศ. 2540) ออกตามความในพรบ.ควบคุมอาคาร พ.ศ. 2522 ระบบป้องกันอัคคีภัยประกอบด้วย <ol style="list-style-type: none"> 1. อุปกรณ์แจ้งเหตุแบบกริ่งสัญญาณแบบใช้มือบริเวณโถงทางเดินแต่ละชั้น 2. เครื่องตรวจจับควันและความร้อนติดตั้งบริเวณโถง-ลิฟท์ห้องพักทางเดินห้องครัว 3. ตู้หัวฉีดดับเพลิงหัวต่อขนาด Dai 21/2 นิ้ว สายฉีดขนาด Dai 11/2 นิ้วและหัวรับน้ำดับเพลิง Dai 21/2 นิ้วบริเวณหน้าลิฟท์ในทุกชั้นของอาคาร 4. เครื่องดับเพลิงแบบมือถือขนาดความจุ 1 กิโลกรัมติดตั้งบริเวณทางเข้า-ออกบันไดหนีไฟ, โถงบันไดหลักและในตู้ FHC ทุกตู้ 	<ul style="list-style-type: none"> - ปฏิบัติตามมาตรการ โครงการมีการติดตั้งระบบป้องกันอัคคีภัยและระบบระบายอากาศซึ่งเป็นไปตามกฎกระทรวงฉบับที่ 33 (พ.ศ. 2535) และฉบับที่ 50 (พ.ศ. 2540) ออกตามความในพรบ.ควบคุมอาคาร พ.ศ. 2522 ระบบป้องกันอัคคีภัย ซึ่งประกอบด้วย อุปกรณ์แจ้งเหตุแบบกริ่งสัญญาณแบบใช้มือบริเวณโถงทางเดินแต่ละชั้น เครื่องตรวจจับควันและความร้อน ตู้หัวฉีดดับเพลิงหัวต่อขนาด Dai 21/2 นิ้ว สายฉีดขนาด Dai 11/2 นิ้วและหัวรับน้ำดับเพลิง Dai 21/2 นิ้ว เครื่องดับเพลิงแบบมือถือขนาดความจุ 1 กิโลกรัมติดตั้งอุปกรณ์ดับเพลิงอัตโนมัติ (Sprinkler) ไว้ทุกชั้นกระจายโดยทั่วถึงทุกพื้นที่บนไดหนีไฟ บ้ายบอกทางหนีไฟ ระบบน้ำสำรองดับเพลิง 	<ul style="list-style-type: none"> - ไม่มีปัญหาและอุปสรรค

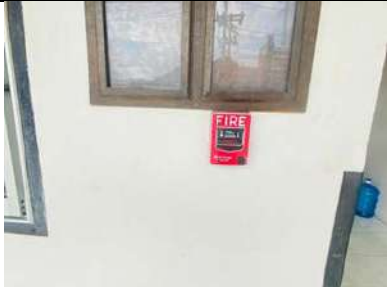
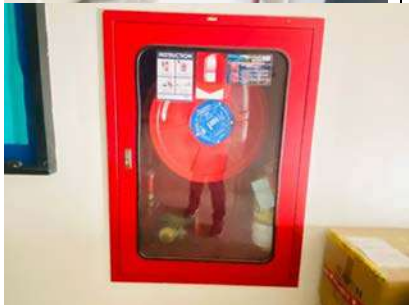
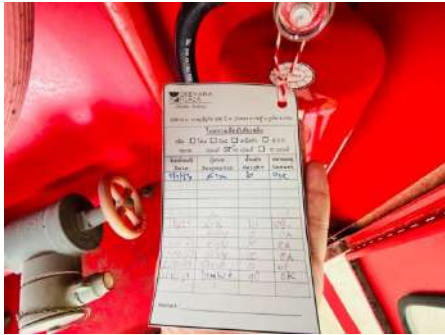
<ul style="list-style-type: none"> - ทำการตรวจสอบระบบป้องกันอัคคีภัยให้ใช้การได้อยู่เสมอหากพบว่ามี การชำรุดหรือใช้การไม่ได้ให้รีบแก้ไขทันที - ติดป้ายแนะนำการใช้อุปกรณ์แต่ละชนิดไว้บริเวณที่อุปกรณ์ติดตั้งอยู่เพื่อให้ผู้อาศัยที่อยู่ใกล้จุดเกิด  	<ul style="list-style-type: none"> - ปฏิบัติตามมาตรการ เจ้าหน้าที่แผนกวิศวกรรม ทำการตรวจสอบระบบป้องกันอัคคีภัยให้ใช้งานได้อยู่เสมอ ดังเอกสารภาคผนวก ญ - ปฏิบัติตามมาตรการ โครงการมีการติดป้ายแนะนำการใช้อุปกรณ์แต่ละชนิดไว้บริเวณที่อุปกรณ์ติดตั้งอยู่เพื่อให้ผู้อาศัยที่อยู่ใกล้จุดเกิด

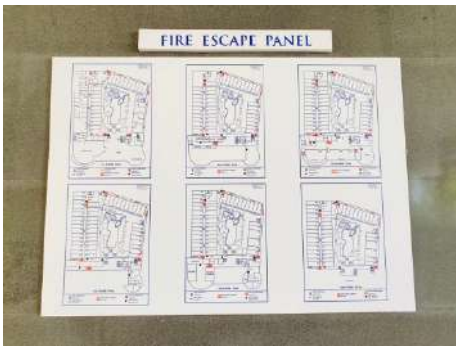
องค์ประกอบสิ่งแวดล้อม / ผลกระทบต่อสิ่งแวดล้อม	มาตรการป้องกันและแก้ไขผลกระทบสิ่งแวดล้อม	การปฏิบัติตามมาตรการ	ปัญหาและอุปสรรค
	<ul style="list-style-type: none"> - จัดให้มีการติดตั้งแบบแปลนแผนผังตำแหน่งที่ติดตั้งอุปกรณ์ดับเพลิงต่างๆในบริเวณหน้าโถงลิฟท์แต่ละชั้นของอาคารและภายในห้องพัก

<ul style="list-style-type: none"> - จัดให้มีการอบรมวิธีการใช้อุปกรณ์และระบบป้องกันอัคคีภัยและฝึกอบรมเรื่องการซ้อมอพยพย้ายคนเมื่อเกิดเพลิงไหม้แก่เจ้าหน้าที่ของโครงการยามรักษาการณ์เพื่อให้สามารถใช้งานได้ทันทั่วทั้งที่และไม่ตกใจกลัว <ul style="list-style-type: none"> - จัดให้มีแผนการป้องกันและดับเพลิงของอาคารโครงการตามตัวอย่างแผนแนบท้าย 	<ul style="list-style-type: none"> - ปฏิบัติตามมาตรการ โครงการมีการติดตั้งแบบแปลนแผนผังตำแหน่งที่ติดตั้งอุปกรณ์ดับเพลิงต่างๆในบริเวณหน้าโถงลิฟท์แต่ละชั้นของอาคารและภายในห้องพัก ซึ่งจะอยู่ที่หลังประตูห้องพักทุกห้อง   <ul style="list-style-type: none"> - ปฏิบัติตามมาตรการ โครงการมีการอบรมวิธีการใช้อุปกรณ์และระบบป้องกันอัคคีภัยและฝึกอบรมเรื่องการซ้อมอพยพย้ายคนเมื่อเกิดเพลิงไหม้แก่เจ้าหน้าที่ เมื่อวันที่ 10 สิงหาคม 2566 ดังเอกสารแสดงในภาคผนวก รฐ <ul style="list-style-type: none"> - ปฏิบัติตามมาตรการ โครงการมีแผนการป้องกันและดับเพลิงของอาคารโครงการ 	<ul style="list-style-type: none"> - ไม่มีปัญหาและอุปสรรค   <ul style="list-style-type: none"> - ไม่มีปัญหาและอุปสรรค <ul style="list-style-type: none"> - ไม่มีปัญหาและอุปสรรค
