THE MADISON

รายงานผลการปฏิบัติตามมาตรการป้องกันและแก้ไขผลกระทบสิ่งแวดล้อม
และมาตรการติดตามตรวจสอบผลกระทบสิ่งแวดล้อม
โครงการอาคารชุดพักอาศัย เดอะ เมดิสัน (ระยะดำเนินการ)
ของนิติบุคคลอาคารชุด เดอะ เมดิสัน (เดิมของบริษัท โรนัะ พร็อพเพอร์ตี้ จำกัด)
ตั้งอยู่ที่สุขุมวิท 41 แขวงคลองตันเหนือ เขตวัฒนา กรุงเทพมหานคร
ระหว่างเดือนกรกฎาคม – ธันวาคม 2566

รายงานผลการปฏิบัติตามมาตรการป้องกันและแก้ไขผลกระทบสิ่งแวดล้อม
และมาตรการติดตามตรวจสอบผลกระทบสิ่งแวดล้อม

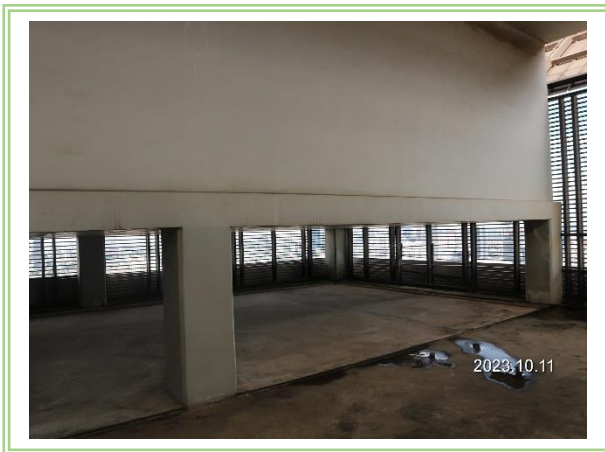
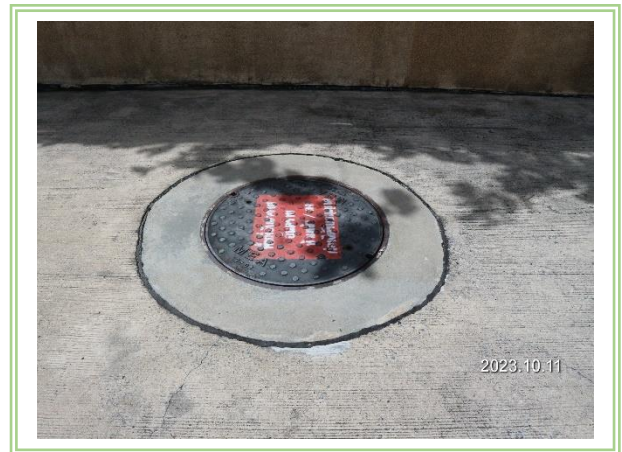
โครงการได้จัดสร้างถังเก็บน้ำเพื่อกักเก็บและสำรองน้ำประปาจากการจ่ายของการประปานครหลวง เพื่อสำรองน้ำใช้ในอาคาร จำนวน 2 ถัง มีปริมาตรรวมเท่ากับ 580 ลูกบาศก์เมตร โดยมีรายละเอียดดังนี้ **แสดงดังรูปที่ 2.5-2**

- 1) ถังเก็บน้ำใต้ดินจำนวน 1 ถัง ขนาดความจุ 460 ลูกบาศก์เมตร (รวมน้ำสำรองดับเพลิง 120 ลูกบาศก์เมตร)
- 2) ถังเก็บน้ำดาดฟ้า จำนวน 1 ถัง ขนาดความจุ 120 ลูกบาศก์เมตร (น้ำสำรองเพื่อการดับเพลิง)

รูปที่ 2.5-2 ถังสำรองน้ำใช้บนชั้นดาดฟ้าและชั้นใต้ดินของอาคาร

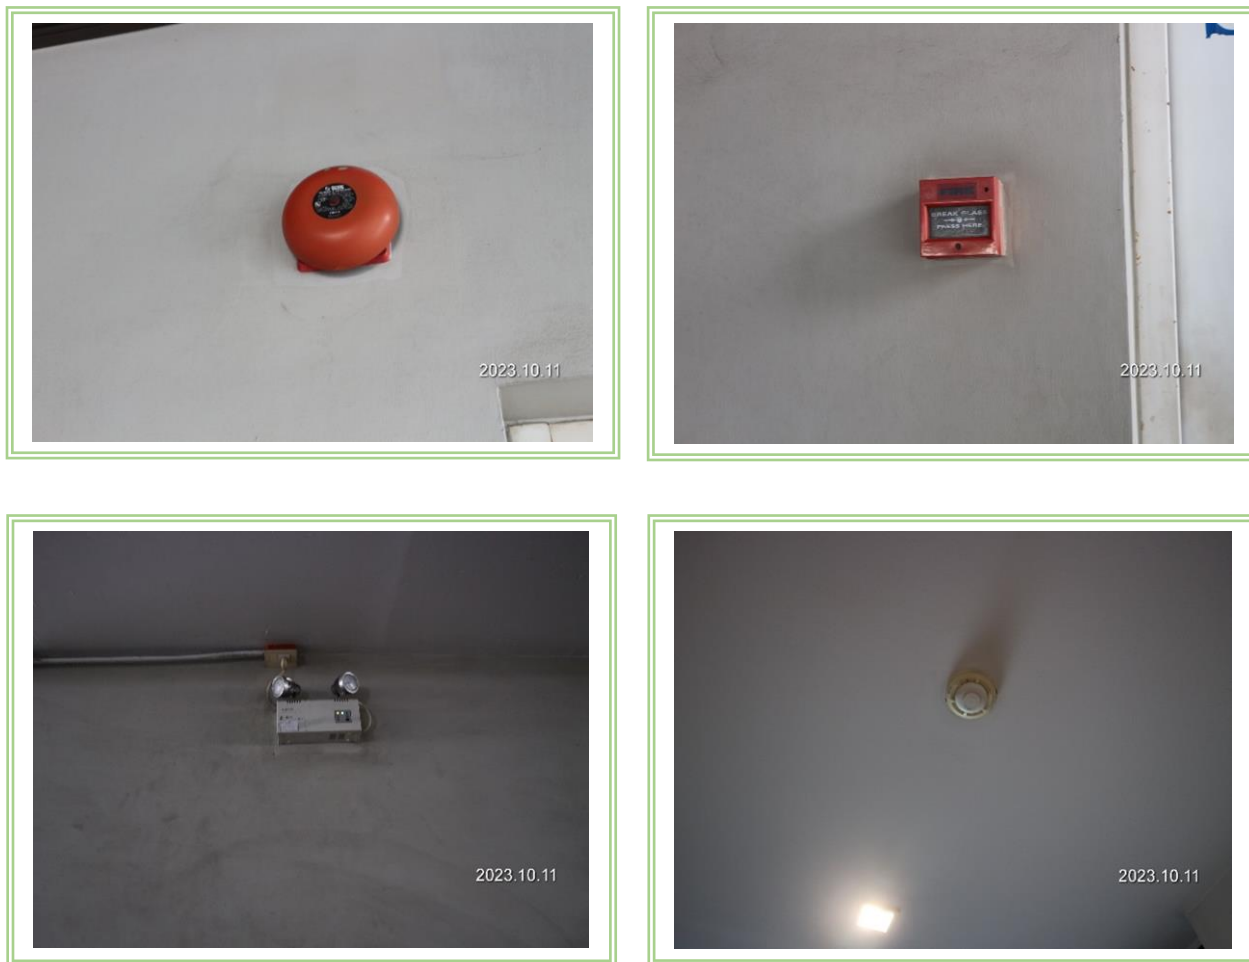
เครื่องตรวจจับความร้อนมีวิธีการทำงาน คือ เครื่องจะทำงานเมื่อมีอัตราการเพิ่มของอุณหภูมิเกินอัตราปกติที่ตั้งไว้ ทางโครงการทำการติดตั้งไว้บริเวณชั้นจอดรถ ทางเดินและโถงลิฟต์

รูปที่ 2.5-11 ระบบสัญญาณเตือนอัคคีภัย

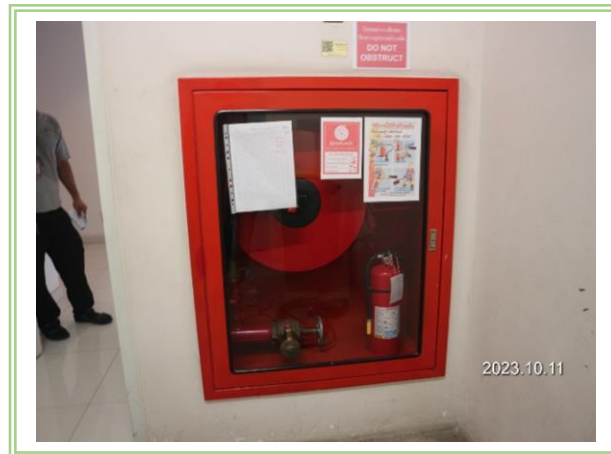
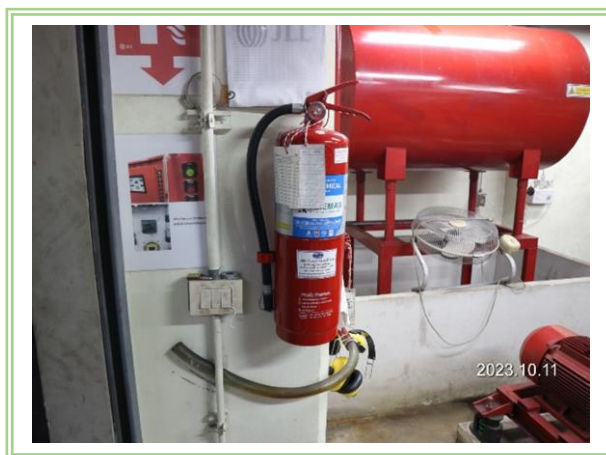
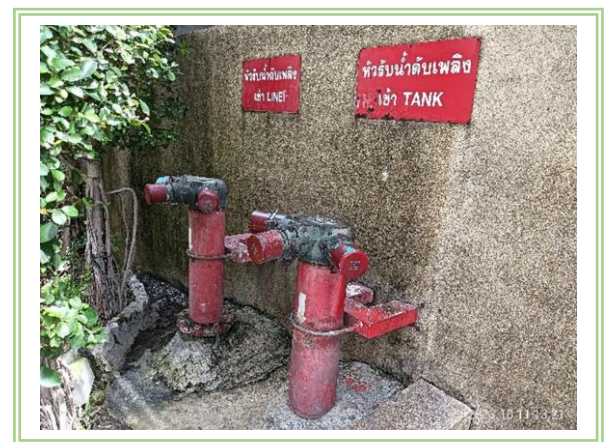
รูปที่ 2.5-12 ระบบผจญเพลิงและป้องกันเพลิงไหม้

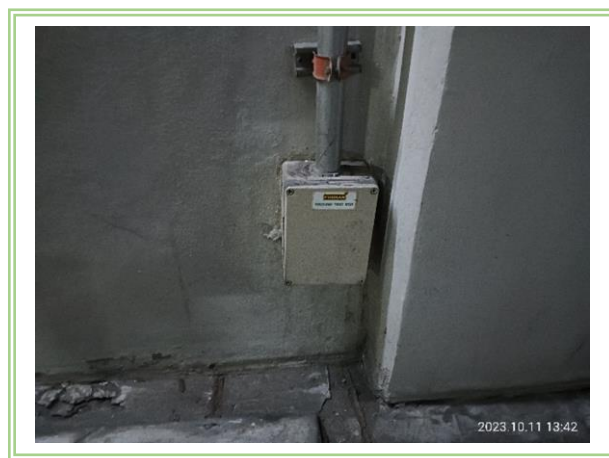
- (1) เสาล่อฟ้า (Air Terminal) เป็นแท่งทองแดงปลายแหลมติดตั้งบนเสาสูงเหนืออาคารและหลังคาอาคาร
- (2) สายล่อฟ้าเป็นสายทองแดงเปลือยขนาด 70 ตารางมิลลิเมตร ทำหน้าที่รับประจุจากอากาศเพื่อถ่ายลงสู่ดิน
- (3) สายนำลงดิน (Down Conduct) ทำด้วยสายทองแดงเปลือย ผึงในเสาคอนกรีต เพื่อเป็นทางผ่านของประจุจากเสาล่อฟ้าลงสู่ดิน

(4) ระบบดิน (Earthing System) เป็น Bare Copper Wire และค่าความต้านทานของดินมีค่าไม่เกิน 5 โอห์ม

รูปที่ 2.5-15 ระบบป้องกันอันตรายจากฟ้าผ่า

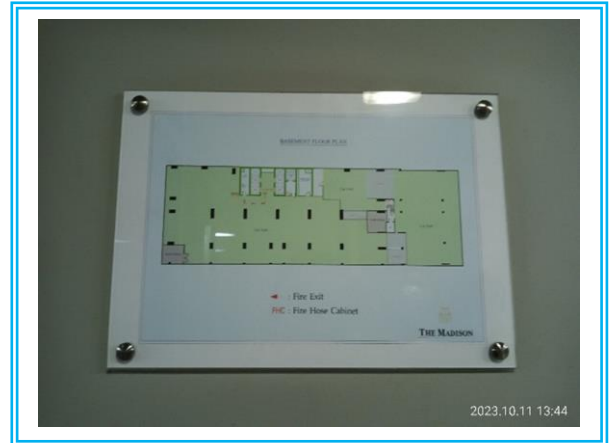
รูปที่ 3.1-24 แผนผังแสดงที่ตั้งอุปกรณ์ดับเพลิง
บันไดหนีไฟ และเส้นทางหนีไฟ

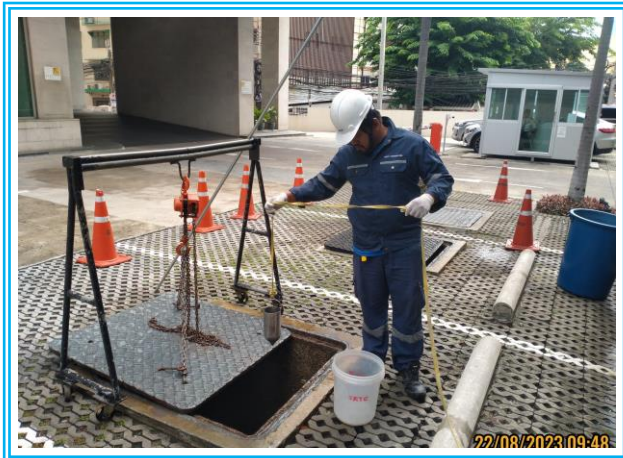
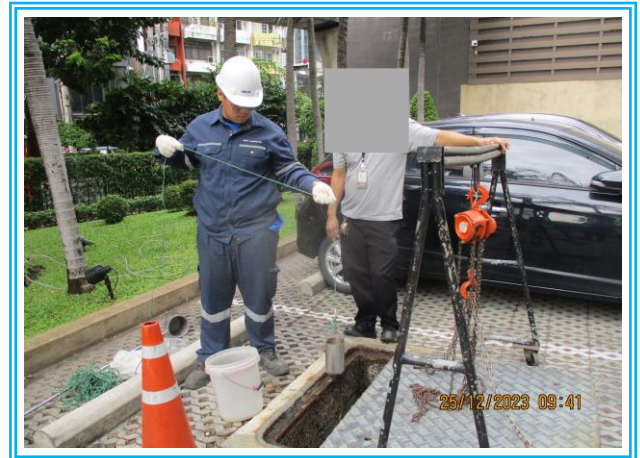
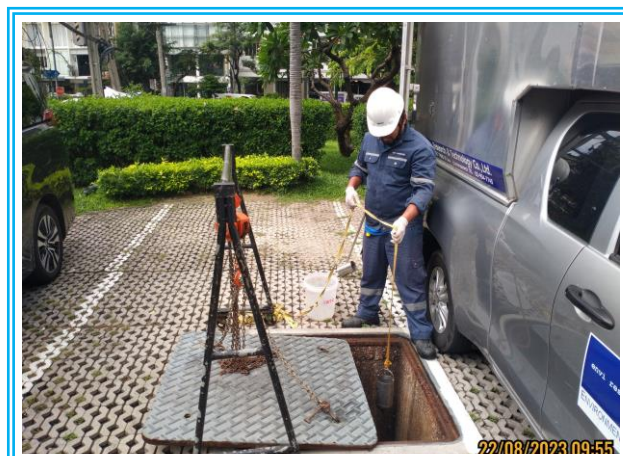
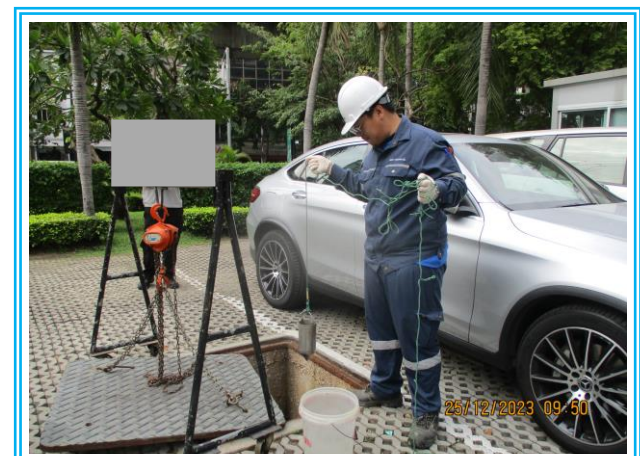
ก่อนเข้าระบบบำบัดน้ำเสีย เดือนสิงหาคม

ก่อนเข้าระบบบำบัดน้ำเสีย เดือนธันวาคม

หลังผ่านระบบบำบัดน้ำเสีย เดือนสิงหาคม

หลังผ่านระบบบำบัดน้ำเสีย เดือนธันวาคม

รูปที่ 4.3-10 รูปแสดงการเก็บตัวอย่างเพื่อวิเคราะห์คุณภาพน้ำทิ้งจากระบบบำบัดน้ำเสีย
