รายงานผลการปฏิบัติตามมาตรการป้องกันและแก้ไขผลกระทบสิ่งแวดล้อม
และมาตรการติดตามตรวจสอบผลกระทบสิ่งแวดล้อม
โครงการก่อสร้างอาคารสำนักงาน และอาคารที่จอดรถ (ระยะดำเนินการ)
ของบริษัท โอสดสกา จำกัด (มหาชน)
ตั้งอยู่เลขที่ 348 ถนนรามคำแหง แขวงหัวหมาก เขตบางกะปิ กรุงเทพมหานคร 10240
เดือนกรกฎาคม – ธันวาคม 2566

รายงานผลการปฏิบัติตามมาตรการป้องกันและแก้ไขผลกระทบสิ่งแวดล้อม
และมาตรการติดตามตรวจสอบผลกระทบสิ่งแวดล้อม
โครงการด้านอาคาร การจัดสรรที่ดิน และบริการชุมชน

1. ชื่อโครงการ โครงการก่อสร้างอาคารสำนักงาน และอาคารที่จอดรถ

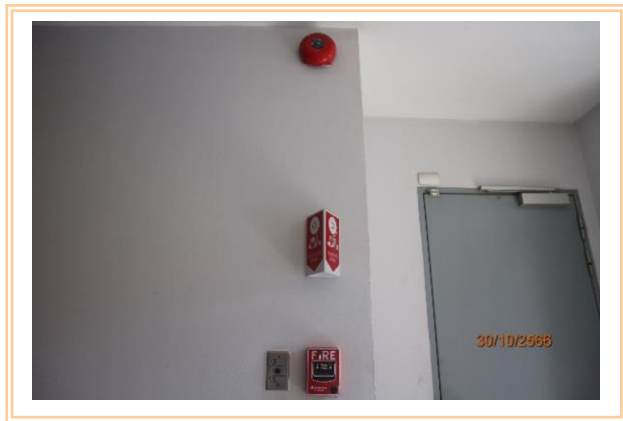
รูปที่ 2.9-1 ระบบสัญญาณเตือนเพลิงไหม้

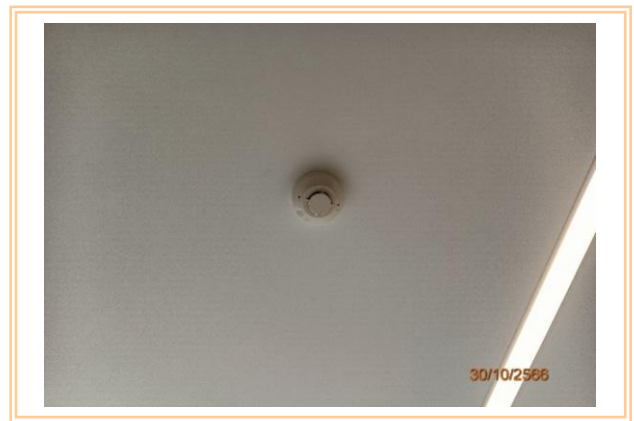
รูปที่ 2.9-2 Smoke Detector

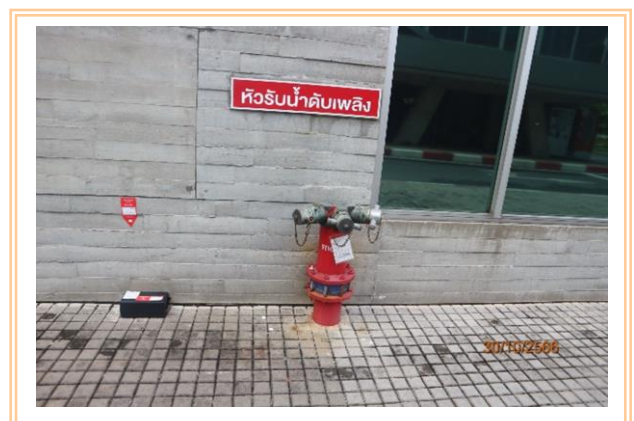
รูปที่ 2.9-4 หัวรับน้ำดับเพลิง

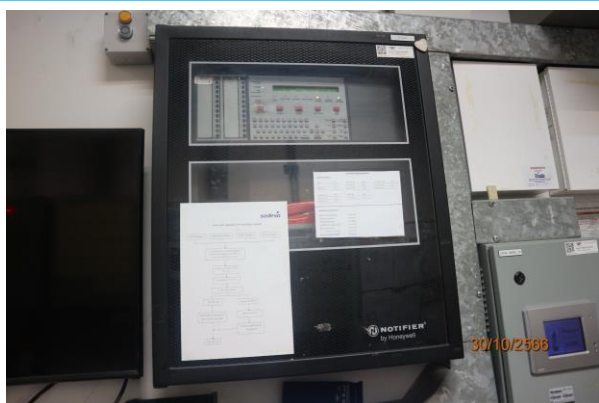
รูปที่ 3-38 Fire Alarm Control Panel ห้องควบคุม

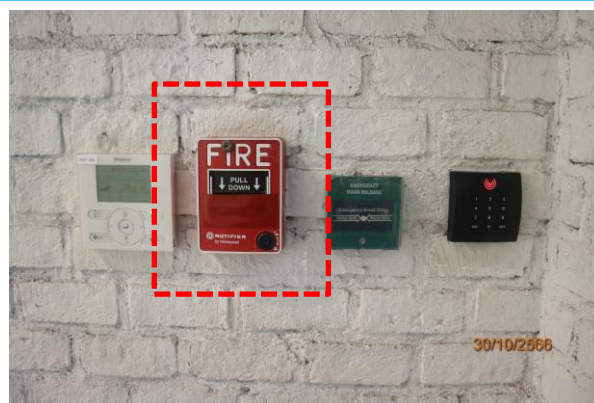
รูปที่ 3-39 อุปกรณ์แจ้งเหตุเพลิงไหม้แบบใช้มือ

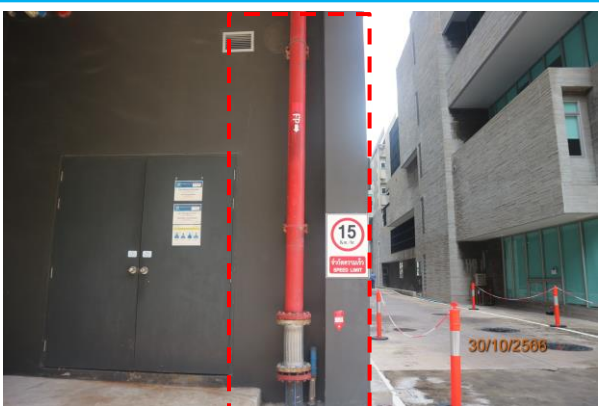
รูปที่ 3-40 Stand Pipe

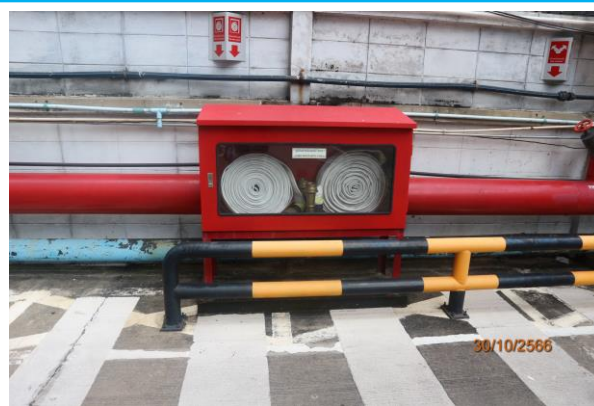
รูปที่ 3-41 ตู้เก็บสายน้ำดับเพลิงพร้อมอุปกรณ์

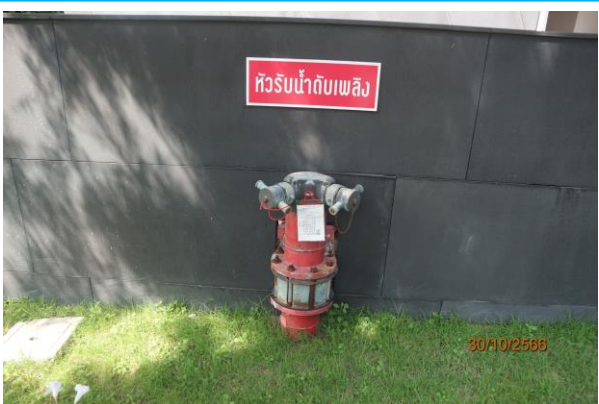
รูปที่ 3-42 หัวรับน้ำดับเพลิงภายนอกอาคาร

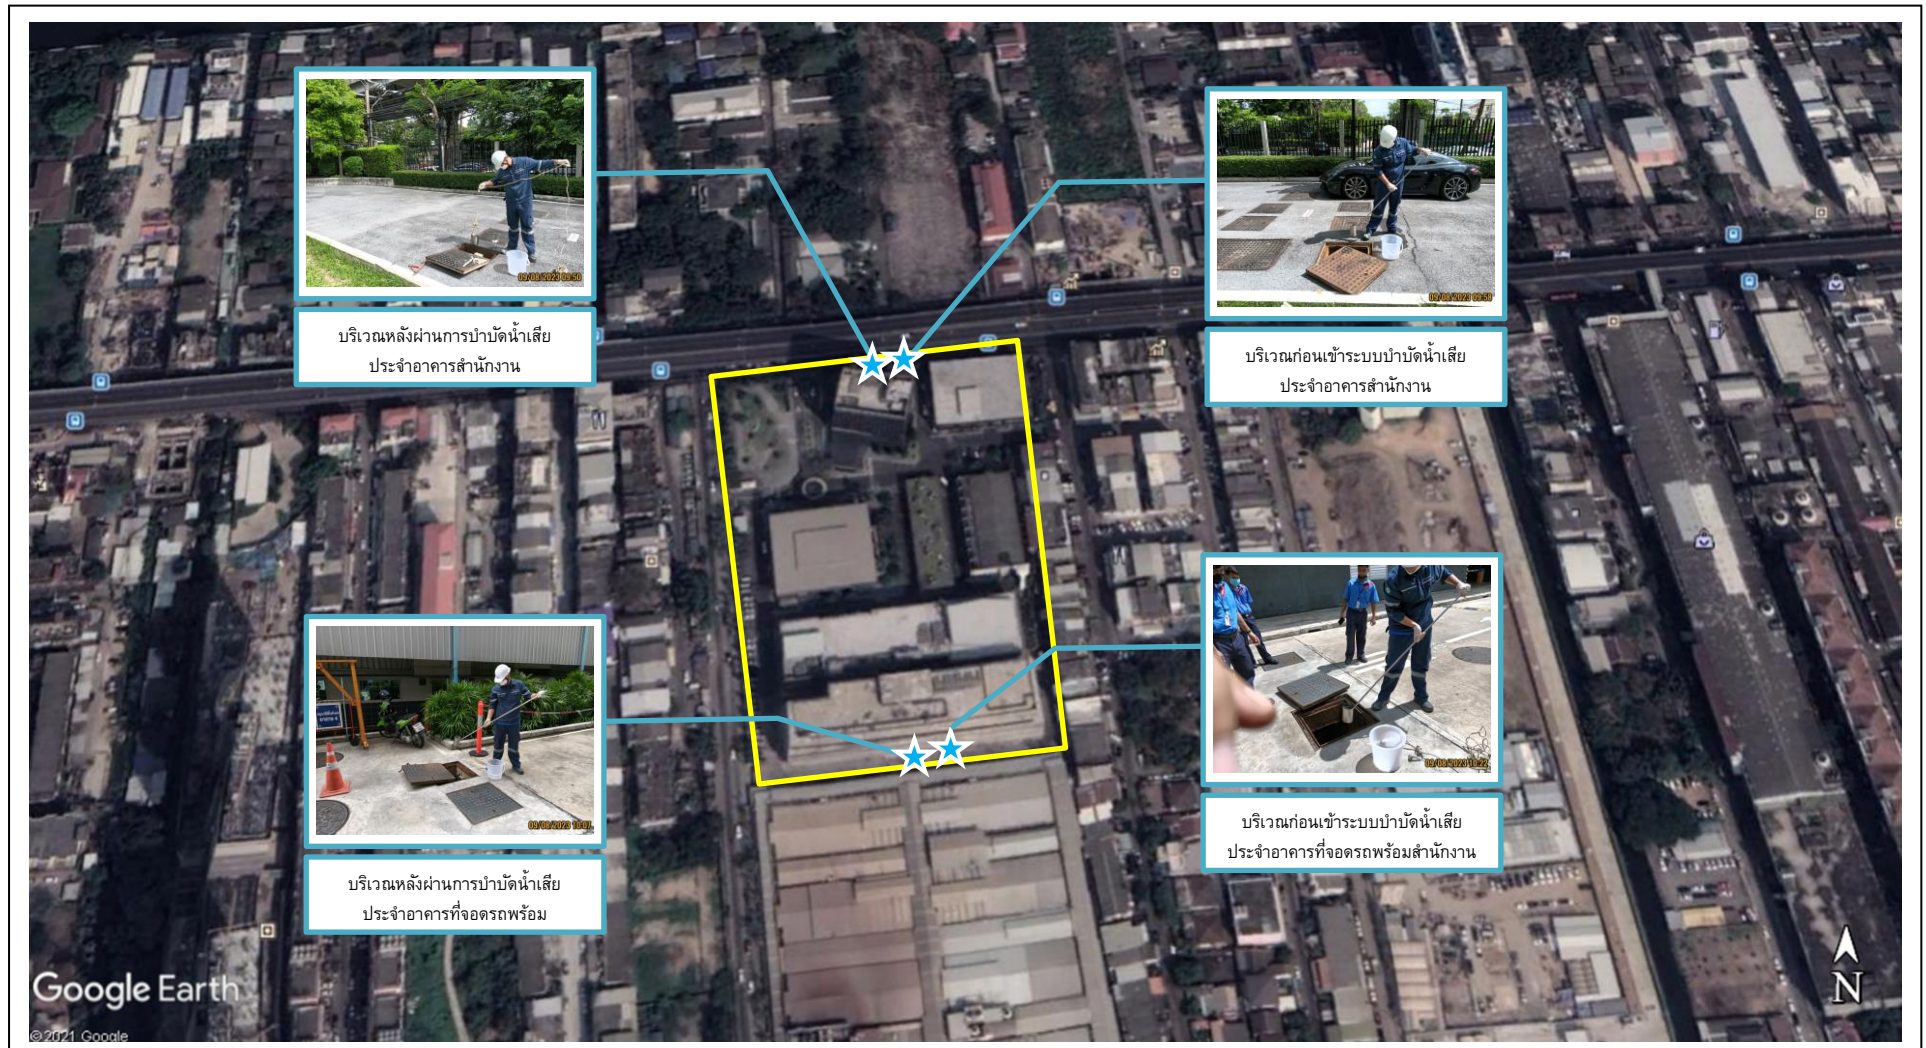
รูปที่ 4.1-1 จุดเก็บตัวอย่างคุณภาพน้ำทิ้ง บริเวณพื้นที่ โครงการก่อสร้างอาคารสำนักงาน และอาคารที่จอดรถ (ระยะดำเนินการ)
