รายงานผลการปฏิบัติตาม
มาตรการป้องกันและแก้ไขผลกระทบสิ่งแวดล้อม
และมาตรการติดตามตรวจสอบคุณภาพสิ่งแวดล้อม
ระยะดำเนินการ

โรงแรมกระบี่ ทิพา รีสอร์ท
เจ้าของ : บริษัท ทิพาพงศ์ จำกัด
ประจำเดือนกรกฎาคม – ธันวาคม พ.ศ. 2566

**รายงานผลการปฏิบัติตามมาตรการป้องกันและแก้ไขผลกระทบสิ่งแวดล้อม
และมาตรการติดตามตรวจสอบผลกระทบสิ่งแวดล้อม
โรงแรมกระบี่ ทิพา รีสอร์ท**

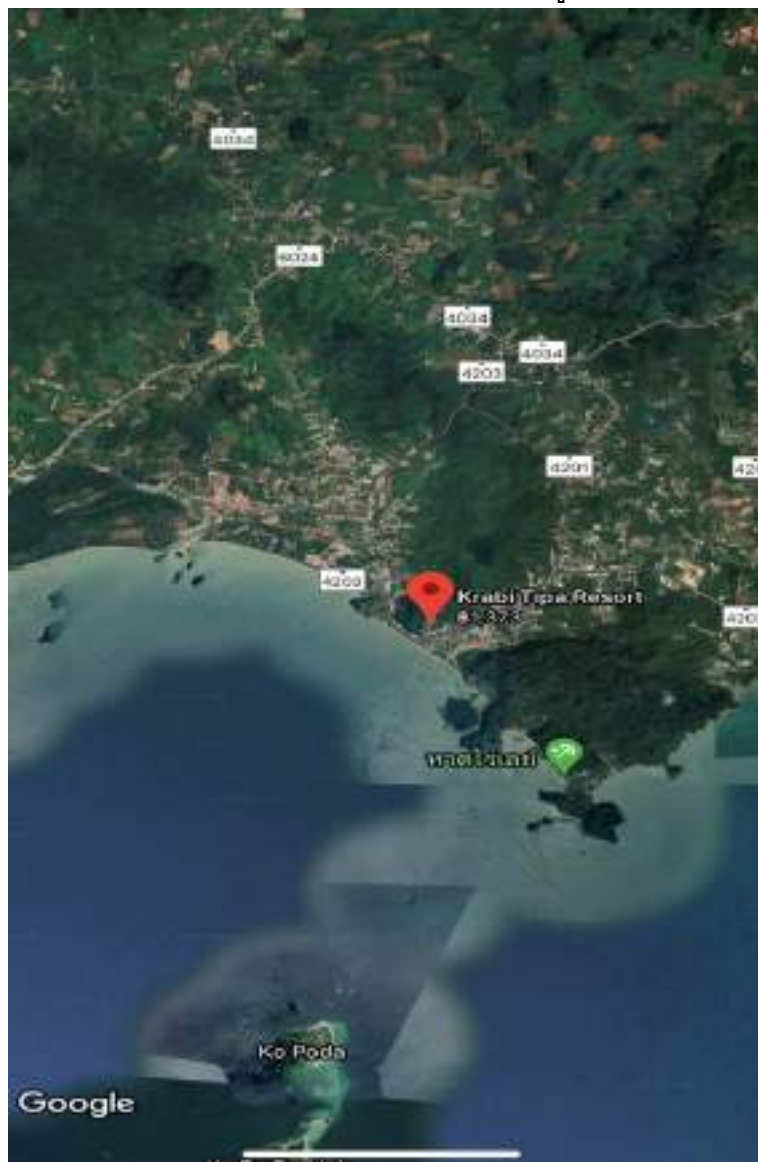
รูปที่ 1.1 ที่ตั้งโครงการ

ชื่อโครงการ	กระบี่ ทิพา รีสอร์ท		
เจ้าของโครงการ	บริษัท ทิพาพังก์ จำกัด		
ที่ตั้งโครงการ	121/1 หมู่ 2 ตำบลอ่าวนาง อำเภอเมืองกระบี่ จังหวัดกระบี่		
ประเภทโครงการ	บริการชุมชนและที่พักอาศัย		
ขนาดพื้นที่โครงการ	20-0-90 ไร่ หรือ 33,960 ตารางเมตร		
อาณาเขต	ทิศเหนือ	ติดกับ	พื้นที่รกร้างต้นไม้ขึ้นปกคลุม (เขาคลองแห้ง)
	ทิศใต้	ติดกับ	ถนนทางหลวงแผ่นดินหมายเลข 4203
	ทิศตะวันออก	ติดกับ	กลุ่มร้านค้า กลุ่มอาคารโรงแรมชั้นเดียว
	ทิศตะวันตก	ติดกับ	โรงแรมภูพระนางรีสอร์ท

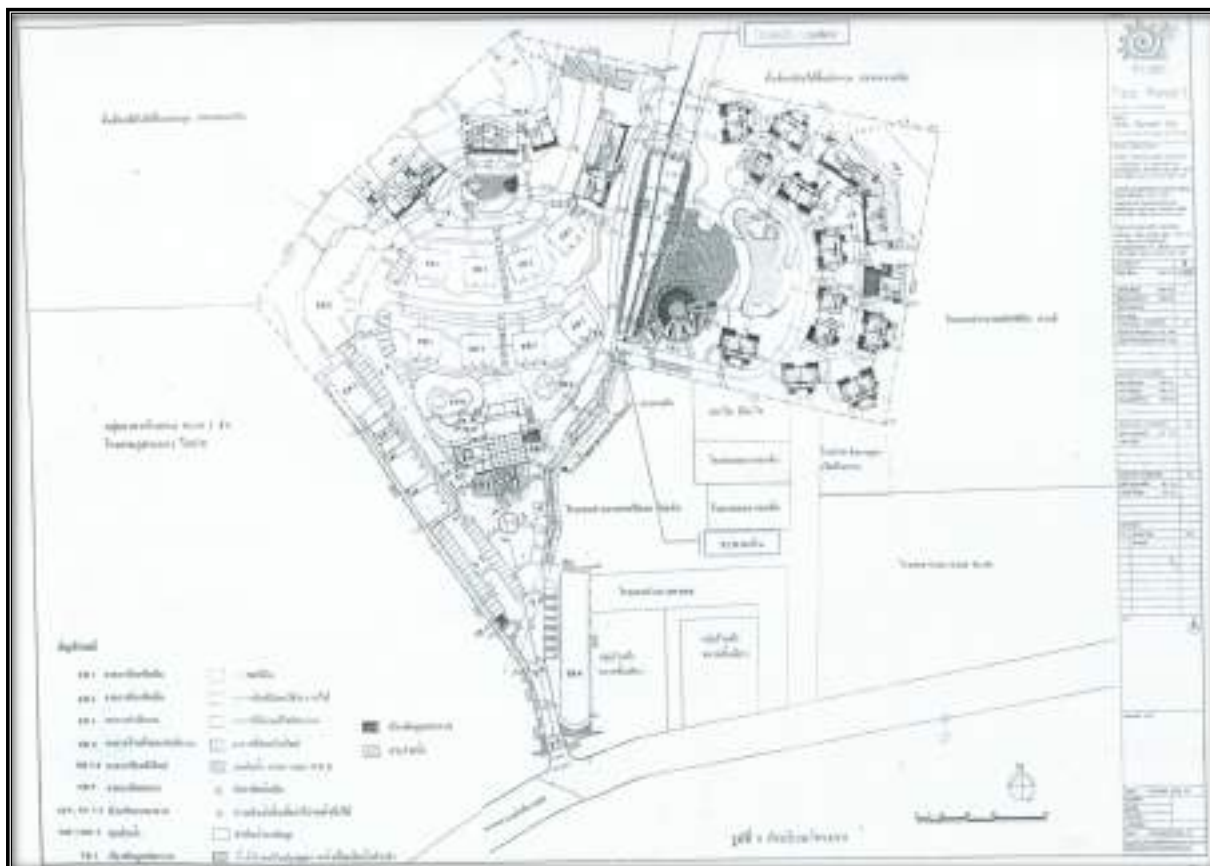
รูปที่ 1.2 แผนผังโครงการ

โรงแรมกระบี่ทิพา รีสอร์ท ของบริษัท ทิพาพงศ์ จำกัด ตั้งอยู่ที่ 121/1 หมู่ 2 ตำบลอ่าวนาง อำเภอเมือง จังหวัดกระบี่ เป็นโรงแรมที่เปิดให้บริการมาตั้งแต่ปี พ.ศ. 2542 จนถึงปัจจุบัน ประกอบด้วยห้องพักทั้งสิ้น 84 ห้อง (ตามใบอนุญาตประกอบธุรกิจโรงแรมเลขที่ 149/2554) ประกอบด้วย กลุ่มอาคารโรงแรม ขนาดความสูง 2-3 ชั้น จำนวน 15 อาคาร กลุ่มบ้านพักตากอากาศ ขนาดความสูงชั้นเดียวและ 2 ชั้น จำนวน 11 หลังและอาคารบริการและระบบสาธารณูปโภคต่างๆ

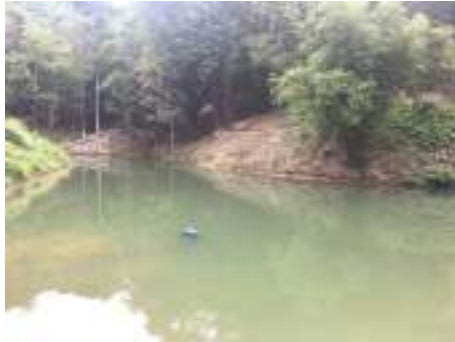
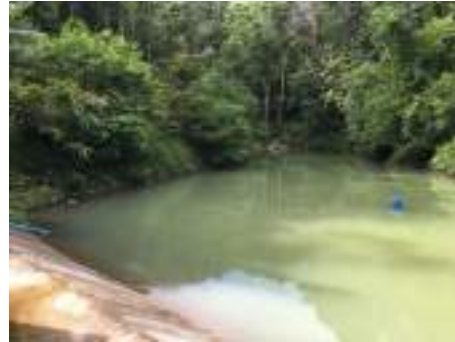
รูปที่ 1.3 ระบบน้ำใช้

โครงการมีความต้องการน้ำใช้ประมาณวันละ 63.0 ลูกบาศก์เมตร/วัน โดยมีแหล่งน้ำดิบเป็นน้ำผิวดินภายในพื้นที่โครงการ ซึ่งโครงการจัดให้มีระบบปรับปรุงคุณภาพน้ำใช้ภายในพื้นที่โครงการติดตั้งไว้บริเวณแนวเขตที่ดินทางด้านทิศตะวันออก ประกอบด้วยถังกรองทราย 1 ถังและถังกรองคาร์บอน 1 ถัง ทำงานต่อเนื่องกันและเก็บน้ำไว้ในถังเก็บน้ำใช้ก่อนจะสูบน้ำไปยังอาคารต่างๆ ภายใน

โครงการ ถังเก็บน้ำของโครงการเป็นถังสำเร็จรูปจำนวน 6 ถัง ขนาดถังละ 6.0 ลูกบาศก์เมตร รวมปริมาตรกักเก็บ 36.0 ลูกบาศก์เมตร นอกจากนี้โครงการมีถังเก็บน้ำสำรองใต้อาคารที่จอดรถและสำนักงาน ซึ่งเป็นบ่อคอนกรีต กว้าง 3.8 เมตร ยาว 7.30 เมตร ความลึกที่ระดับกักเก็บ 2.30 เมตร มีปริมาตรกักเก็บ 63.80 ลูกบาศก์เมตร รวมปริมาตรถังเก็บน้ำสำรองของโครงการ 99.80 ลูกบาศก์เมตร โดยสามารถสำรองน้ำใช้ในช่่วงเวลาปกติได้ 1.58 วัน ในกรณีที่ปริมาณน้ำไม่เพียงพอต่อการใช้งานโครงการจะใช้น้ำจากการประปาส่วนภูมิภาคจังหวัดกระบี่

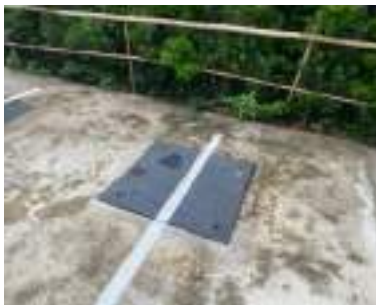
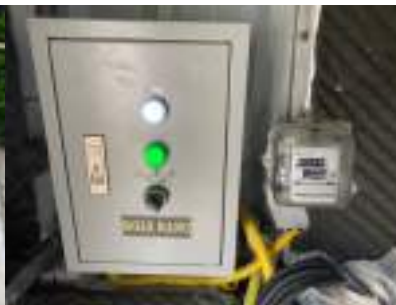
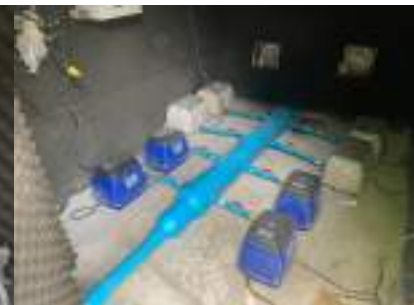
รูปที่ 1.4 ระบบบำบัดน้ำเสียรวม

ปริมาณน้ำเสียที่เกิดขึ้นในภายในโครงการประมาณ 50.40 ลูกบาศก์เมตร/วัน น้ำเสียที่เกิดขึ้นทุกชนิดที่เกิดขึ้นภายในโครงการจะถูกรวบรวมเพื่อส่งไปยังระบบบำบัดน้ำเสียรวม สามารถรองรับน้ำเสียได้ 108 ลบ.ม./วัน โดยระบบที่รวบรวมน้ำเสียภายในอาคาร ประกอบด้วย

- ท่อระบายสิ่งปฏิกูล เป็นท่อระบายสิ่งปฏิกูลจากโถส้วมภายในห้องส้วม
- ท่อระบายน้ำเสีย เป็นท่อระบายน้ำเสียจากการอาบน้ำและชักล้าง
- ท่อน้ำเสียจากห้องครัว เป็นท่อน้ำเสียที่เกิดขึ้นจากการประกอบอาหาร

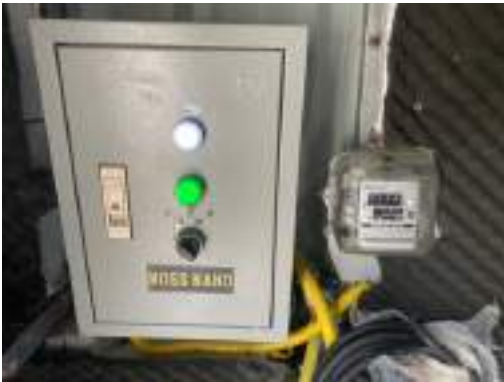
4. จัดให้มีระบบมิเตอร์ไฟฟ้าสำหรับระบบบำบัดน้ำเสียโดยเฉพาะ แยกจากระบบไฟฟ้าอื่นๆ เพื่อให้สามารถติดตามตรวจสอบการทำงานของระบบบำบัดน้ำเสียได้ และให้เกิดความมั่นใจว่าโครงการจะเดินระบบบำบัดน้ำเสียตลอดระยะเวลาที่เปิดดำเนินโครงการ	<ul style="list-style-type: none">- ปฏิบัติตามมาตรการ ระบบบำบัดน้ำเสียของโครงการ มีระบบมิเตอร์ไฟฟ้าสำหรับระบบบำบัดน้ำเสียโดยเฉพาะแยกจากระบบไฟฟ้าอื่นๆ

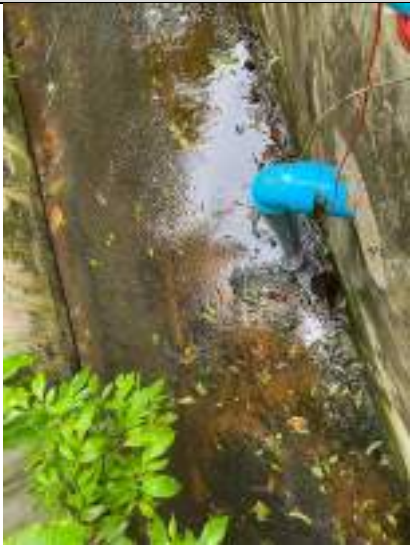
<p>ออกแบบให้รองรับน้ำเสียได้ 8 ลูกบาศก์เมตร/วัน รองรับน้ำเสียจาก Lobby และสปปา (RB 1) และ อาคารห้องพักและสำนักงาน (RB 2) โดยอาคาร ที่มีปริมาณน้ำเสียมากที่สุด ได้แก่ อาคารห้องพัก และสำนักงาน (RB 2) มีปริมาณน้ำเสีย 7.7 ลูกบาศก์เมตร/วัน</p> <ul style="list-style-type: none"> - ระบบบำบัดน้ำเสียขนาด 1 ลูกบาศก์เมตร/วัน จำนวน 5 ชุด แต่ละชุดเป็นระบบบำบัดน้ำเสีย สำเร็จรูปแบบเกรอะ-กรองไร้อากาศ-เติมอากาศ ออกแบบให้รองรับน้ำเสียได้ 1 ลูกบาศก์เมตร/วัน รองรับน้ำเสียจากบ้านพักตากอากาศแบบ (NPV),NV 1 และห้องพักรวม โดยอาคาร ที่มีปริมาณน้ำเสียมากที่สุด ได้แก่ ห้องพักรวม มีปริมาณน้ำเสีย 1 ลูกบาศก์เมตร/วัน - ระบบบำบัดน้ำเสียขนาด 2 ลูกบาศก์เมตร/วัน จำนวน 2 ชุด (TR 07A และ TR 07B) แต่ละชุด เป็นระบบบำบัดน้ำเสียสำเร็จรูปแบบเกรอะ-กรอง ไร้อากาศ-เติมอากาศ ออกแบบให้รองรับน้ำเสีย ได้ 2 ลูกบาศก์เมตร/วัน รองรับน้ำเสียจาก บ้านพักตากอากาศแบบ NV 2 (ได้แก่ NV 2A และ NV 2B) ปริมาณ 1.2 ลูกบาศก์เมตร/วัน/ หลัง 	<ul style="list-style-type: none"> - บ้านพักตากอากาศแบบ(NPV),NV 1 และ ห้องพักรวมโดยรวม โครงการยังไม่ได้ ดำเนินการก่อสร้าง - บ้านพักตากอากาศแบบ NV 2 โครงการยัง ไม่ได้ดำเนินการก่อสร้าง 	<p>ไม่มีปัญหาและอุปสรรค</p> <p>ไม่มีปัญหาและอุปสรรค</p>

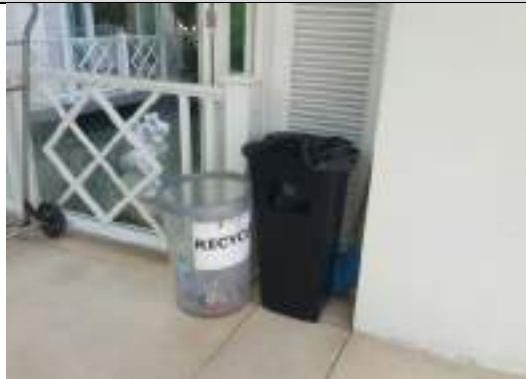
<ul style="list-style-type: none">- ปฏิบัติตามมาตรการ- ปฏิบัติตามมาตรการ- ปฏิบัติตามมาตรการ โครงการทำความสะอาดห้องพักรวมเป็นประจำทุกสัปดาห์ และมีการพ่นยาฆ่าแมลงเพื่อป้องกันสัตว์นำโรค	<p>ไม่มีปัญหาและอุปสรรค</p> <p>ไม่มีปัญหาและอุปสรรค</p> <p>ไม่มีปัญหาและอุปสรรค</p>

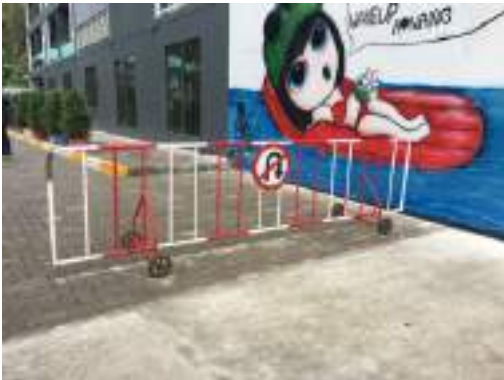
องค์ประกอบทางสิ่งแวดล้อม และคุณค่าต่าง ๆ	มาตรการป้องกันและแก้ไขผลกระทบสิ่งแวดล้อม	การปฏิบัติตามมาตรการป้องกันและ แก้ไขผลกระทบสิ่งแวดล้อม	ปัญหา อุปสรรคและ ข้อเสนอแนะ
3.9 การจราจร	<ol style="list-style-type: none"> ติดตั้งป้ายสัญญาณจราจรทั้งบนพื้นทาง และป้ายต่าง ๆ บริเวณโครงการให้ชัดเจน และไม่ก่อให้เกิดความสับสนของผู้ขับขี่ เพื่อให้การเคลื่อนตัวของรถในโครงการและบริเวณทางเข้า-ออกโครงการสามารถทำได้อย่างสะดวกและปลอดภัย จัดให้มีพนักงานรักษาความปลอดภัย คอยอำนวยความสะดวก ให้แก่ผู้มาใช้บริการในการเข้า-ออกโครงการ โดยเน้นให้รถสามารถเข้าโครงการได้อย่างสะดวกแล้วรวดเร็ว 	<ul style="list-style-type: none"> ปฏิบัติตามมาตรการ โครงการติดตั้งป้ายจราจรบริเวณต่างๆ ซึ่งผู้ใช้บริการสามารถมองเห็นได้ชัดเจน
