รายงานผลการปฏิบัติตาม  
มาตรการป้องกันและแก้ไขผลกระทบสิ่งแวดล้อม  
และมาตรการติดตามตรวจสอบคุณภาพสิ่งแวดล้อม  
ระยะดำเนินการ

โรงแรมมุกดารา บีช รีสอร์ท  
เจ้าของ : บริษัท มุกดารา บีช รีสอร์ท จำกัด  
ประจำเดือนกรกฎาคม – ธันวาคม พ.ศ. 2566

**รายงานผลการปฏิบัติตามมาตรการป้องกันและแก้ไขผลกระทบสิ่งแวดล้อม  
และมาตรการติดตามตรวจสอบผลกระทบสิ่งแวดล้อม  
โรงแรมมุกดารา บีช รีสอร์ท**

1. ชื่อโครงการ : โรงแรมมุกดารา บีช รีสอร์ท

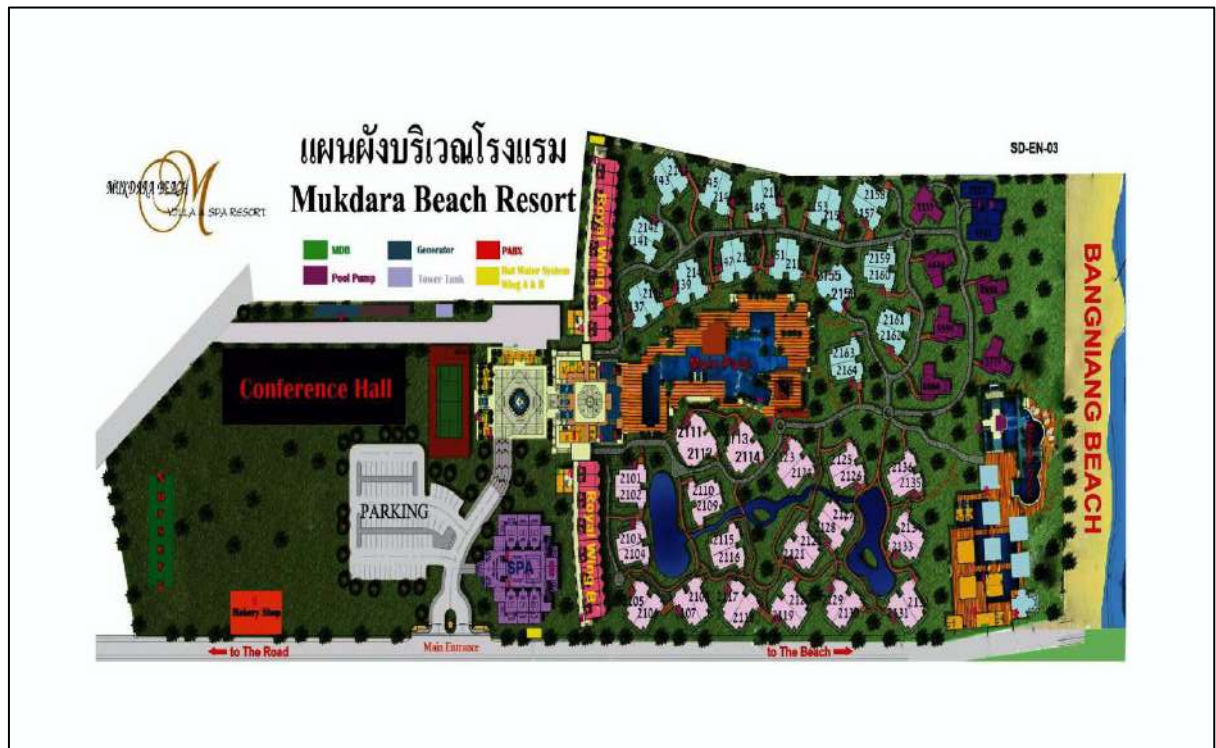
รูปที่ 1.2 แผนผังโครงการ

โรงแรมมุกดารา บีช รีสอร์ท ของบริษัท มุกดารา บีช รีสอร์ท จำกัด ตั้งอยู่ที่ตำบลคึกคัก อำเภอตะกั่วป่า จังหวัดพังงา ขนาดพื้นที่ 29-1-26 ไร่ ประกอบด้วยอาคารโรงแรม 3 ชั้น ความสูง 14.40 เมตร จำนวน 2 อาคาร รวมห้องพัก 76 ห้อง และอาคารบังกะโลจำนวน 32 หลัง รวม 64 ห้อง รวมจำนวนห้องพักทั้งหมด 140 ห้อง

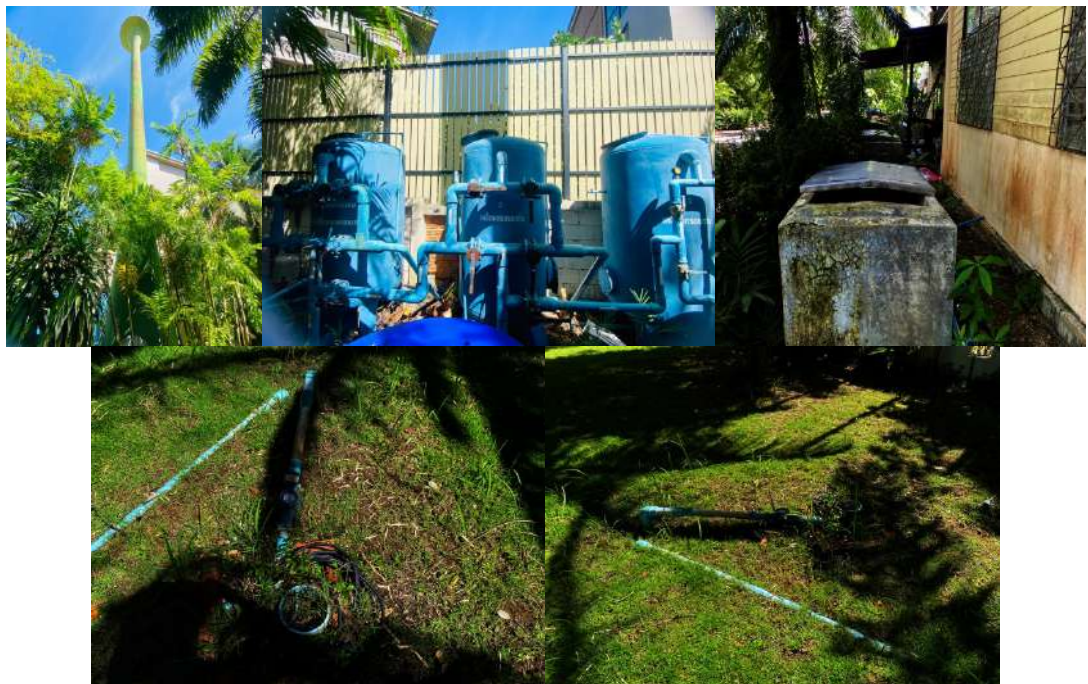
รูปที่ 1.4 ระบบน้ำใช้ของโครงการ

ปริมาณความต้องการน้ำใช้ของโครงการช่วงเปิดดำเนินการประมาณ 123.50 ลูกบาศก์เมตร/วัน แหล่งน้ำดิบของโครงการ คือ บ่อบาดาล จำนวน 2 บ่อ น้ำดิบจะเข้าสู่ระบบปรับปรุงคุณภาพน้ำ ซึ่งประกอบด้วย ถังกรองคาร์บอนและแมงกานีส จำนวน 1 ถัง ถังกรองเรซิน จำนวน 2 ถัง ก่อนนำมาเก็บกักไว้ในถังสำรองน้ำใช้ใต้ดินขนาดความจุ 360 ลูกบาศก์เมตร (รวมปริมาณน้ำสำรองดับเพลิง 100 ลูกบาศก์เมตร) สามารถสำรองน้ำใช้ได้ 2.1 วัน ในกรณีที่น้ำใช้ของโครงการไม่เพียงพอกับความต้องการใช้น้ำ โครงการจะส่งซื้อน้ำจากรถน้ำเอกชนและผ่านระบบปรับปรุงคุณภาพก่อนนำมาใช้ในโครงการ

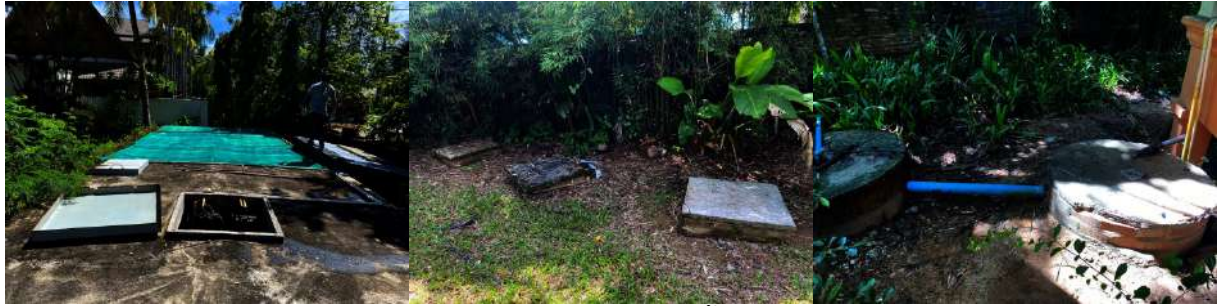
รูปที่ 1.5 ระบบบำบัดน้ำเสีย

ปริมาณน้ำเสียที่เกิดขึ้นประมาณ 98.80 ลูกบาศก์เมตร/วัน โดยน้ำเสียทั้งหมดจะผ่านระบบบำบัดแยกส่วน อาคารบังกะโลใช้ระบบบำบัดน้ำเสียชนิดเกราะกรองไร้อากาศ ส่วนอาคารโรงแรมติดตั้งระบบบำบัดน้ำเสียชนิดกรองเติมอากาศแบบผิวสัมผัส (Contact Aeration Biofilter) มีความสามารถในการบำบัดน้ำเสีย 25 ลูกบาศก์เมตร/วัน/ชุด โดยทำการติดตั้งทั้งสองอาคารรวม 2 ชุด

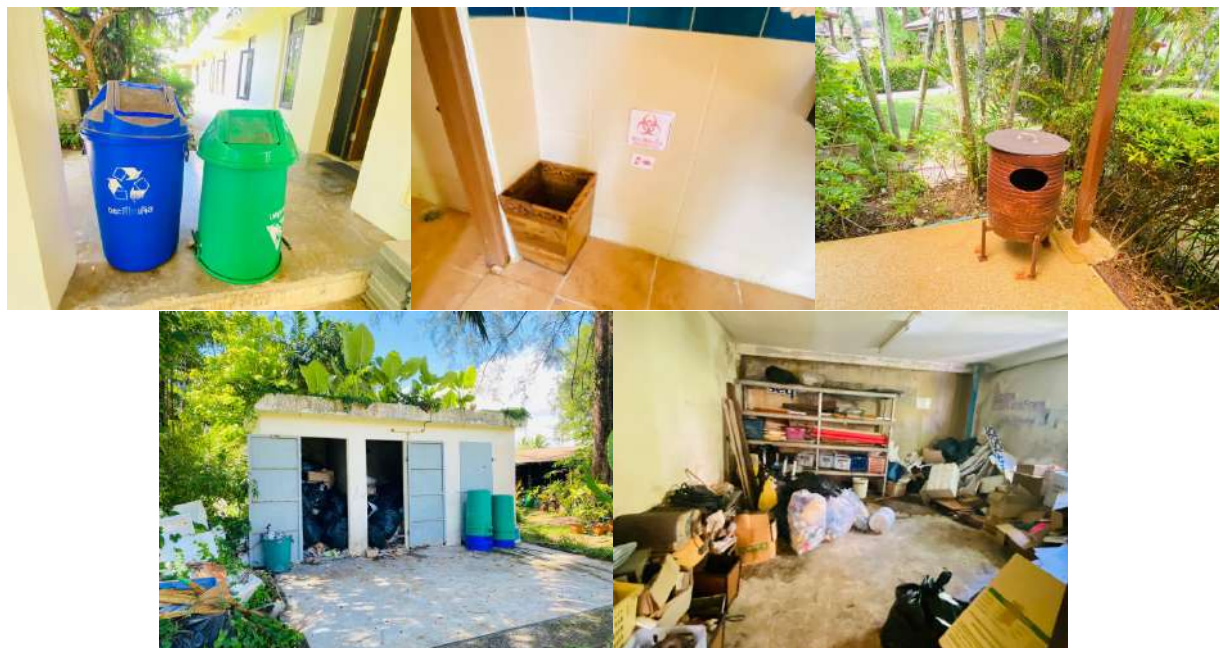
รูปที่ 1.6 การจัดการมูลฝอย

ปริมาณมูลฝอยที่เกิดขึ้นในโครงการ ประมาณ 575.81 กิโลกรัม/วัน หรือ 1.92 ลูกบาศก์เมตร/วัน โครงการจัดเตรียมถังรองรับมูลฝอยวางไว้บริเวณพื้นที่ใช้สอยแต่ละแห่งภายในอาคาร มีห้องพักมูลฝอยรวมจำนวน 2 ห้อง คือ ห้องพักมูลฝอยแห้ง มีความจุขนาด 30 ลูกบาศก์เมตร และห้องพักมูลฝอยเปียก มีขนาดความจุ 50 ลูกบาศก์เมตร ก่อนขอรับบริการจากองค์การบริหารส่วนตำบลคึกคักนำไปกำจัดต่อไป

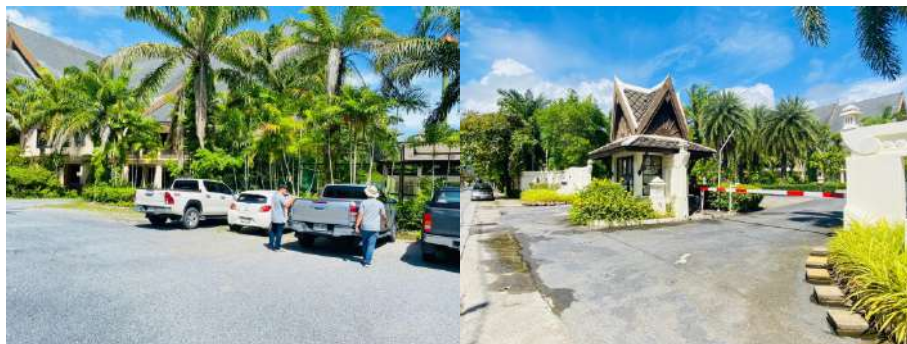
รูปที่ 1.8 การคมนาคมขนส่ง

โครงการจัดให้มีระบบการจราจรในพื้นที่โครงการ โดยมีเจ้าหน้าที่รักษาความปลอดภัยคอยอำนวยความสะดวก และจัดให้มีพื้นที่จอดรถยนต์ 85 คัน

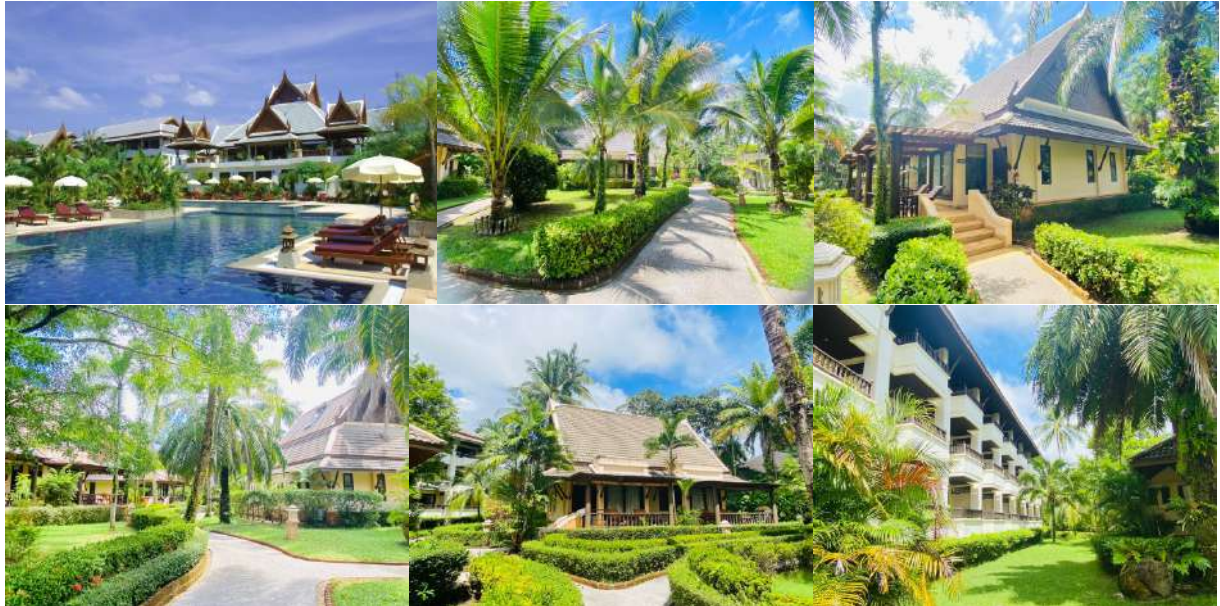
รูปที่ 1.11 พื้นที่สีเขียวในโครงการ

โครงการจัดให้มีพื้นที่สีเขียว โดยเน้นความร่มรื่นของพันธุ์ไม้นานาชนิด และเพื่อเป็นการรักษาสภาพแวดล้อมและทัศนียภาพที่ดีของพื้นที่โดยรอบ โครงการรักษาพันธุ์ไม้ที่เป็นพืชท้องถิ่น ได้แก่ มะพร้าว ปาล์ม เป็นต้น นอกจากนี้ยังมีการจัดสวนหย่อม สนามหญ้าที่ตกแต่งด้วยพันธุ์ไม้ดอกไม้ประดับต่างๆ โครงการมีพื้นที่สีเขียวทั้งหมดประมาณ 22,709 ตารางเมตร คิดเป็นร้อยละ 60.87 ต่อพื้นที่โครงการทั้งหมด และมีการดูแลรักษาสภาพพื้นที่สีเขียวในโครงการให้สวยงามอยู่เสมอ

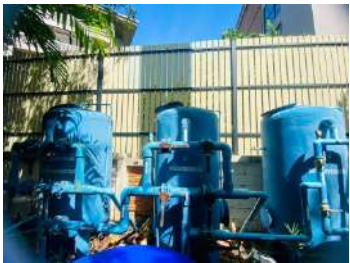
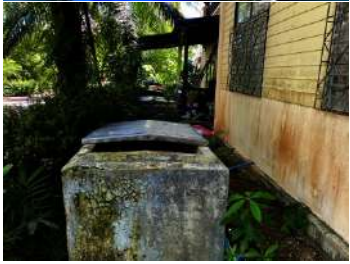
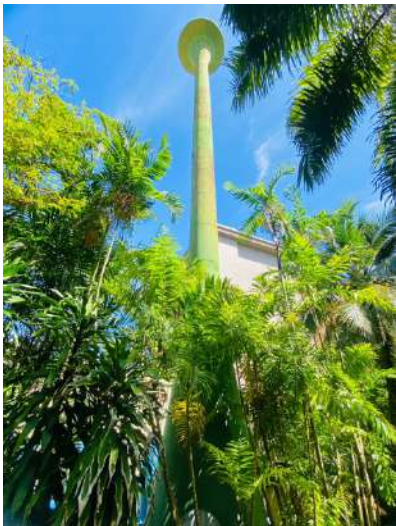
- โครงการช่วงเปิดดำเนินการประมาณ 123.50 ลูกบาศก์เมตร/วัน แหล่งน้ำดิบของโครงการ คือ บ่อบาดาล จำนวน 2 บ่อ น้ำดิบจะเข้าสู่ระบบปรับปรุงคุณภาพน้ำ ซึ่งประกอบด้วย ถังกรองคาร์บอนและแมงกานีส จำนวน 1 ถัง ถังกรองเรซิน จำนวน 2 ถัง ก่อนนำมาเก็บกักไว้ในถังสำรองน้ำใช้ใต้ดินขนาดความจุ 360 ลูกบาศก์เมตร (รวมปริมาณน้ำสำรองดับเพลิง 100 ลูกบาศก์เมตร) สามารถสำรองน้ำใช้ได้ 2.1 วัน ในกรณีที่น้ำใช้ของโครงการไม่เพียงพอกับความต้องการใช้น้ำ โครงการจะส่งซื้อน้ำจากรถน้ำเอกชนและผ่านระบบปรับปรุงคุณภาพก่อน	ไม่มีปัญหาและอุปสรรค
