**รายงานผลการปฏิบัติตาม  
มาตรการป้องกันและแก้ไขผลกระทบสิ่งแวดล้อม  
และมาตรการติดตามตรวจสอบคุณภาพสิ่งแวดล้อม  
ระยะดำเนินการ**

**โรงแรม หลับดี ภูเก็ต ป่าตอง  
เจ้าของ : บริษัท คอมมอนแอเรีย จำกัด  
ประจำเดือนกรกฎาคม – ธันวาคม พ.ศ. 2566**

**รายงานผลการปฏิบัติตามมาตรการป้องกันและแก้ไขผลกระทบสิ่งแวดล้อม  
และมาตรการติดตามตรวจสอบผลกระทบสิ่งแวดล้อม  
โรงแรม หลับดี ภูเก็ต ป่าตอง**

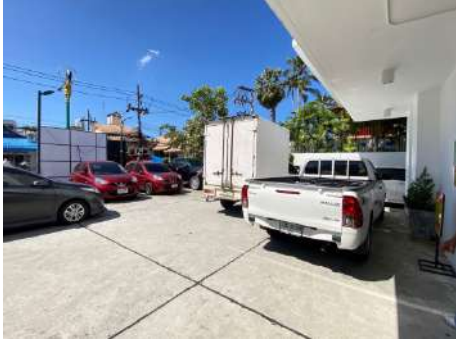
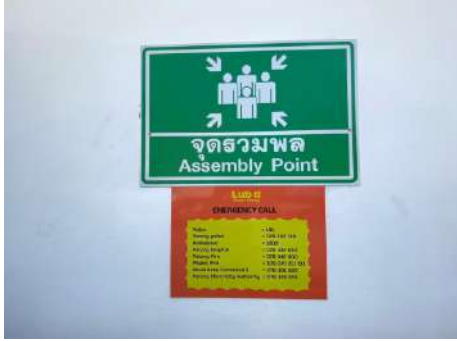
| องค์ประกอบสิ่งแวดล้อม / ผลกระทบต่อสิ่งแวดล้อม | มาตรการป้องกันและแก้ไขผลกระทบสิ่งแวดล้อม | การปฏิบัติตามมาตรการป้องกันและแก้ไขผลกระทบสิ่งแวดล้อม | ปัญหา อุปสรรคและข้อเสนอแนะ |
|---|---|---|---|
| | (2) จัดให้มีจุดรวมพล 324.60 ตารางเมตร ใกล้กับบริเวณทางออกของโครงการ | ปฏิบัติตามมาตรการ โครงการมีจุดรวมพลใกล้บริเวณทางเข้าออกของโครงการ | ไม่มีปัญหาและอุปสรรค |

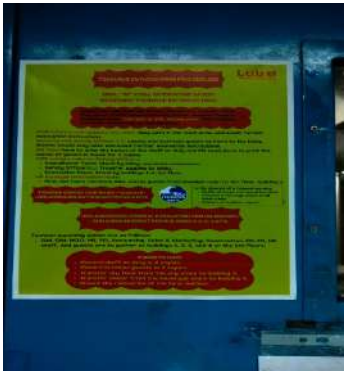
| องค์ประกอบสิ่งแวดล้อม / ผลกระทบต่อสิ่งแวดล้อม | มาตรการป้องกันและแก้ไขผลกระทบสิ่งแวดล้อม | การปฏิบัติตามมาตรการป้องกันและแก้ไขผลกระทบสิ่งแวดล้อม | ปัญหา อุปสรรคและข้อเสนอแนะ |
|---|---|---|---|
| | ปฏิบัติตนกรณีเกิดธรณีพิบัติภัยแก่ผู้พักอาศัย | เพื่อให้ความรู้ด้านการปฏิบัติตนกรณีเกิดธรณีพิบัติภัยแก่พนักงานในโครงการและผู้พักอาศัย<br> | |

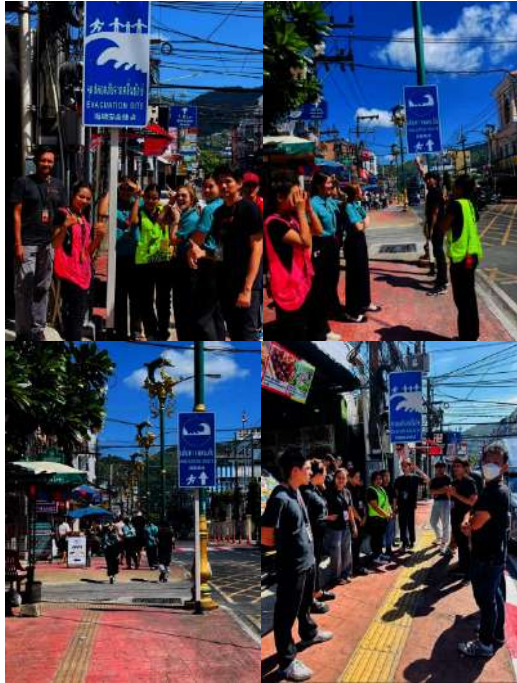
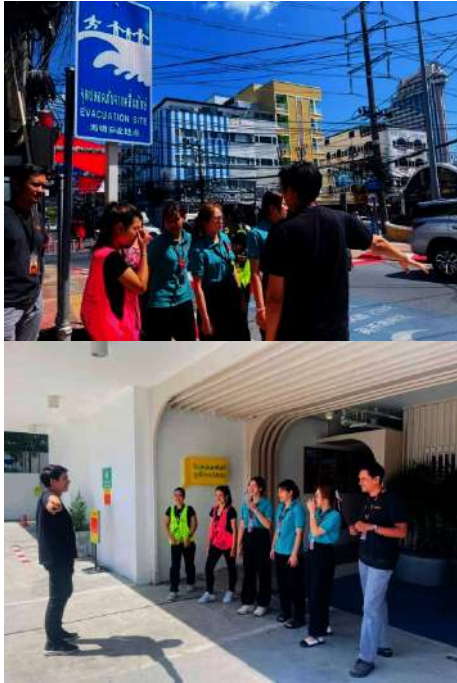
| องค์ประกอบสิ่งแวดล้อม / ผลกระทบต่อสิ่งแวดล้อม | มาตรการป้องกันและแก้ไขผลกระทบสิ่งแวดล้อม | การปฏิบัติตามมาตรการป้องกันและแก้ไขผลกระทบสิ่งแวดล้อม | ปัญหา อุปสรรคและข้อเสนอแนะ |
|---|---|---|---|
| | (9) จัดให้มีการซ้อมอพยพหนีภัยของผู้ที่พักอาศัยและพนักงานในโครงการ หรือหากทางจังหวัดมีการฝึกซ้อมอพยพหนีภัย พนักงานของโครงการจะต้องเข้าร่วมการฝึกดังกล่าวด้วย เพื่อให้เกิดความเข้าใจ | ปฏิบัติตามมาตรการ โครงการฝึกซ้อมอพยพหนีภัยสัปดาห์ เพื่อให้เกิดความเข้าใจและปฏิบัติได้ถูกต้องเมื่อเกิดเหตุการณ์จริงขึ้น ซึ่งโครงการฝึกซ้อมไปเมื่อวันที่ 12 มกราคม 2567 | โครงการมีแผนดำเนินการ เพื่อให้เป็นไปตามมาตรการกำหนด |

| องค์ประกอบสิ่งแวดล้อม / ผลกระทบต่อสิ่งแวดล้อม | มาตรการป้องกันและแก้ไขผลกระทบสิ่งแวดล้อม | การปฏิบัติตามมาตรการป้องกันและแก้ไขผลกระทบสิ่งแวดล้อม | ปัญหา อุปสรรคและข้อเสนอแนะ |
|---|---|---|---|
| | <p>และปฏิบัติได้ถูกต้องเมื่อเกิดเหตุการณ์จริงขึ้น โดยกำหนดให้ใช้แผนในการอพยพผู้อยู่อาศัยในอาคารออกนอกตัวอาคารเช่นเดียวกับแผนอพยพหนีไฟ และให้มีการซักซ้อมอย่างน้อยปีละ 1 ครั้ง</p> | | |

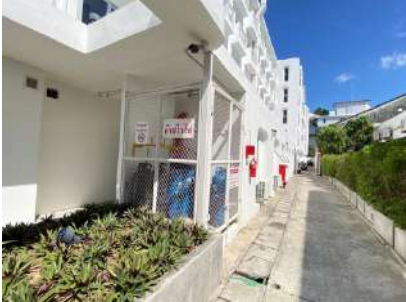
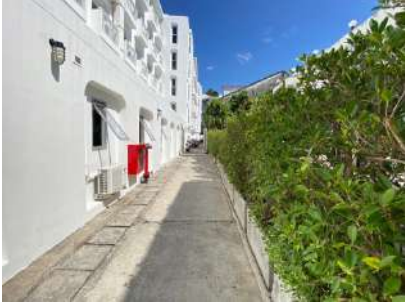
| องค์ประกอบสิ่งแวดล้อม / ผลกระทบต่อสิ่งแวดล้อม | มาตรการป้องกันและแก้ไขผลกระทบสิ่งแวดล้อม | การปฏิบัติตามมาตรการป้องกันและแก้ไขผลกระทบสิ่งแวดล้อม | ปัญหา อุปสรรคและข้อเสนอแนะ |
|---|---|---|---|
| | (2) จัดพื้นที่สีเขียวโดยรอบพื้นที่โครงการ รวมทั้งดูแลรักษาและเพิ่มพื้นที่สีเขียวบริเวณพื้นที่ว่างเพื่อให้ช่วยดูดซับมลสารที่เกิดจากยานพาหนะที่เข้ามาในพื้นที่โครงการ | ปฏิบัติตามมาตรการ โครงการพื้นที่สีเขียวโดยรอบพื้นที่โครงการ รวมทั้งดูแลรักษาและเพิ่มพื้นที่สีเขียวบริเวณพื้นที่ว่างเพื่อให้ช่วยดูดซับมลสารที่เกิดจากยานพาหนะที่เข้ามาในพื้นที่โครงการ | ไม่มีปัญหาและอุปสรรค |

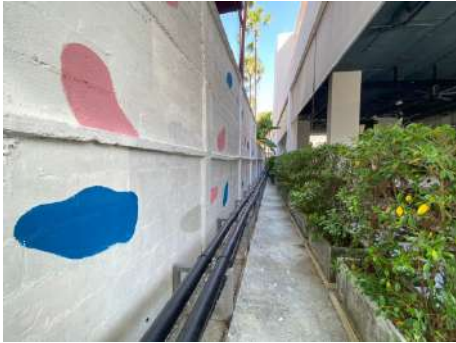
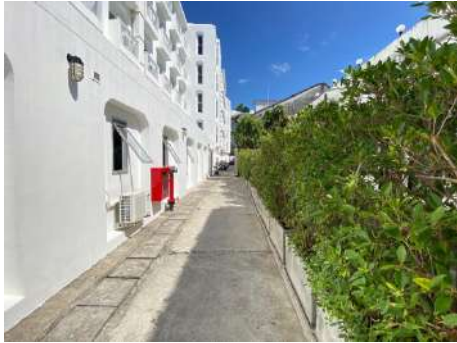
| องค์ประกอบสิ่งแวดล้อม / ผลกระทบต่อสิ่งแวดล้อม | มาตรการป้องกันและแก้ไขผลกระทบสิ่งแวดล้อม | การปฏิบัติตามมาตรการป้องกันและแก้ไขผลกระทบสิ่งแวดล้อม | ปัญหา อุปสรรคและข้อเสนอแนะ |
|---|---|---|---|
| | <p>(3) ปลุกต้นไม้ยืนต้นเป็นรั้วกันเสียงโดยรอบโครงการ</p> | <p>ปฏิบัติตามมาตรการ โครงการปลุกต้นไม้ยืนต้นเป็นรั้วกันเสียงโดยรอบโครงการ</p> | ไม่มีปัญหาและอุปสรรค |

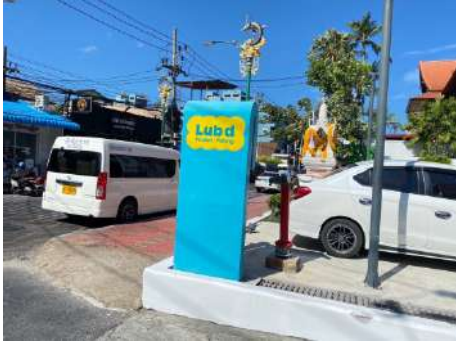
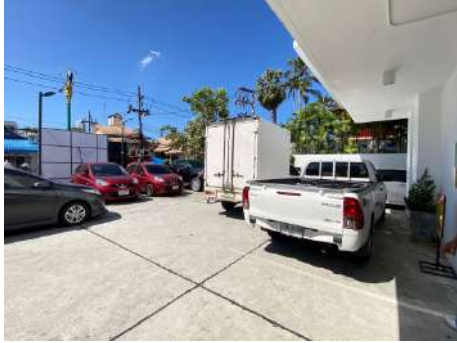
| องค์ประกอบสิ่งแวดล้อม / ผลกระทบต่อสิ่งแวดล้อม | มาตรการป้องกันและแก้ไขผลกระทบสิ่งแวดล้อม | การปฏิบัติตามมาตรการป้องกันและแก้ไขผลกระทบสิ่งแวดล้อม | ปัญหา อุปสรรคและข้อเสนอแนะ |
|---|---|---|---|
| 3.2 การคมนาคมขนส่ง | <p>(1) ติดตั้งป้ายโครงการ ลูกศรแสดงทิศทางบริเวณเข้า-ออกโครงการ ที่สามารถมองเห็นได้ชัดเจน และในระยะทางที่จะชะลอรถได้ทันก่อนเข้าสู่โครงการได้อย่างปลอดภัย</p> | <p>ปฏิบัติตามมาตรการ โครงการติดตั้งป้ายโครงการ ลูกศรแสดงทิศทางบริเวณเข้า-ออกโครงการ ที่สามารถมองเห็นได้ชัดเจน และในระยะทางที่จะชะลอรถได้ทันก่อนเข้าสู่โครงการได้อย่างปลอดภัย</p> | ไม่มีปัญหาและอุปสรรค |

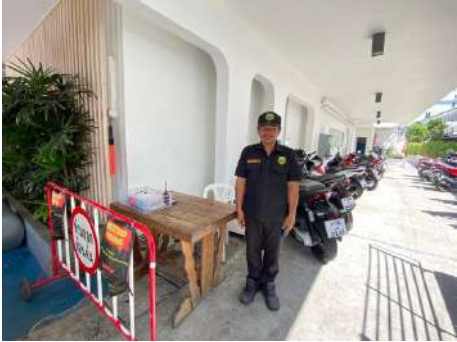
| องค์ประกอบสิ่งแวดล้อม / ผลกระทบต่อสิ่งแวดล้อม | มาตรการป้องกันและแก้ไขผลกระทบสิ่งแวดล้อม | การปฏิบัติตามมาตรการป้องกันและแก้ไขผลกระทบสิ่งแวดล้อม | ปัญหา อุปสรรคและข้อเสนอแนะ |
|---|---|---|---|
| | <p>2) ควบคุมการจราจรบริเวณทางเข้า-ออกพื้นที่โครงการ โดยจัดให้เจ้าหน้าที่รักษาความปลอดภัยคอยควบคุมดูแลและตรวจรถเข้า-ออกตลอดเวลา</p> | <p>ปฏิบัติตามมาตรการ โครงการมีเจ้าหน้าที่ รปภ. ควบคุมการจราจรบริเวณทางเข้า-ออกพื้นที่โครงการ และคอยควบคุมดูแลและตรวจรถเข้า-ออกตลอดเวลา</p> | <p>ไม่มีปัญหาและอุปสรรค</p> |

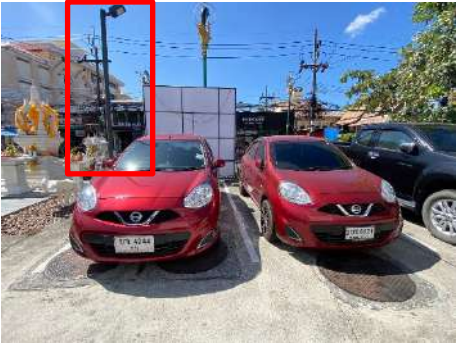
| องค์ประกอบสิ่งแวดล้อม / ผลกระทบต่อสิ่งแวดล้อม | มาตรการป้องกันและแก้ไขผลกระทบสิ่งแวดล้อม | การปฏิบัติตามมาตรการป้องกันและแก้ไขผลกระทบสิ่งแวดล้อม | ปัญหา อุปสรรคและข้อเสนอแนะ |
|---|---|---|---|
| | <p>(3) จัดให้มีระบบไฟฟ้าส่องสว่าง บริเวณทางเข้า-ออกโครงการ และทางจราจรให้เพียงพอ</p> | <p>ปฏิบัติตามมาตรการ โครงการจัดให้มีระบบไฟฟ้าส่องสว่าง บริเวณทางเข้า-ออกโครงการ และทางจราจรอย่างเพียงพอ</p> | <p>ไม่มีปัญหาและอุปสรรค</p> |

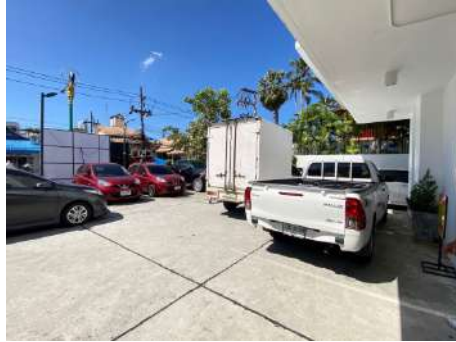
| องค์ประกอบสิ่งแวดล้อม / ผลกระทบต่อสิ่งแวดล้อม | มาตรการป้องกันและแก้ไขผลกระทบสิ่งแวดล้อม | การปฏิบัติตามมาตรการป้องกันและแก้ไขผลกระทบสิ่งแวดล้อม | ปัญหา อุปสรรคและข้อเสนอแนะ |
|---|---|---|---|
| | (4) โครงการจัดให้มีที่จอดรถยนต์ จำนวน 35 คัน ซึ่งเป็นไปตามกฎกระทรวง ฉบับที่ 7 (พ.ศ.2517) และกฎกระทรวงฉบับที่ 64 (พ.ศ.2555) และเพียงพอต่อผู้พักอาศัยและการใช้บริการต่างๆ เพื่อเป็นการป้องกันไม่ให้เกิดของผู้พักอาศัยในโครงการ จอดกีดขวางเส้นทางจราจร | ไม่ปฏิบัติตามมาตรการ<br> | ตั้งแต่โรงแรมเปิดดำเนินการ โครงการไม่เคยประสบปัญหาเรื่องที่จอดรถไม่เพียงพอ |

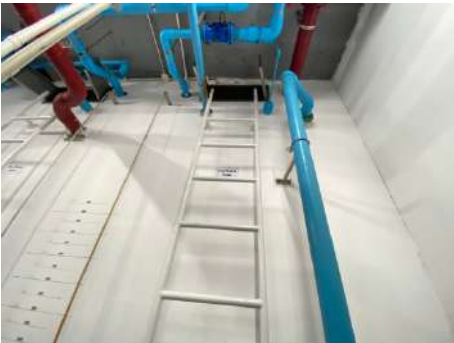
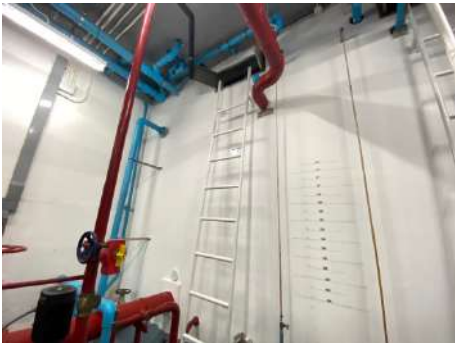
| องค์ประกอบสิ่งแวดล้อม / ผลกระทบต่อสิ่งแวดล้อม | มาตรการป้องกันและแก้ไขผลกระทบสิ่งแวดล้อม | การปฏิบัติตามมาตรการป้องกันและแก้ไขผลกระทบสิ่งแวดล้อม | ปัญหา อุปสรรคและข้อเสนอแนะ |
|---|---|---|---|
| 3.3 การใช้น้ำ | (1) ถังเก็บน้ำสำรองที่รวมปริมาตรน้ำที่กักเก็บไว้ในโครงการทั้งหมด 965 ลูกบาศก์เมตร โครงการ | ปฏิบัติตามมาตรการ โครงการมีถังเก็บน้ำใต้ดินคอนกรีตเสริมเหล็ก จำนวน 3 ถัง ปริมาตร 344, 222 และ 399 | ไม่มีปัญหาและอุปสรรค |

| องค์ประกอบสิ่งแวดล้อม / ผลกระทบต่อสิ่งแวดล้อม | มาตรการป้องกันและแก้ไขผลกระทบสิ่งแวดล้อม | การปฏิบัติตามมาตรการป้องกันและแก้ไขผลกระทบสิ่งแวดล้อม | ปัญหา อุปสรรคและข้อเสนอแนะ |
|---|---|---|---|
| | <p>สามารถสำรองน้ำไว้ใช้ได้ประมาณ 4 วัน</p> | <p>ลูกบาศก์เมตร รวมปริมาตรกักเก็บ 965 ลูกบาศก์เมตร ซึ่งสามารถสำรองน้ำไว้ได้มากกว่า 4 วัน</p> | |

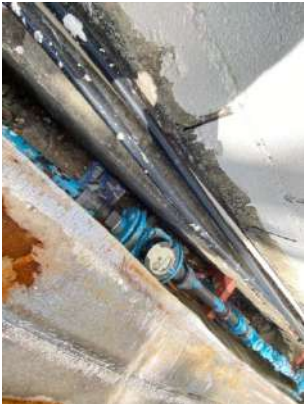
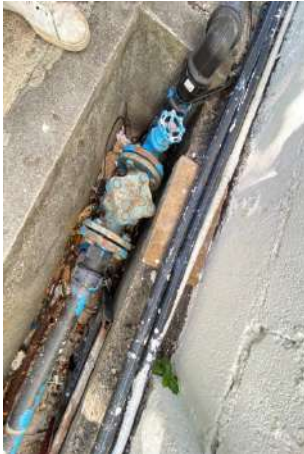
| องค์ประกอบสิ่งแวดล้อม / ผลกระทบต่อสิ่งแวดล้อม | มาตรการป้องกันและแก้ไขผลกระทบสิ่งแวดล้อม | การปฏิบัติตามมาตรการป้องกันและแก้ไขผลกระทบสิ่งแวดล้อม | ปัญหา อุปสรรคและข้อเสนอแนะ |
|---|---|---|---|
| | <p>(2) จัดให้มีที่รองรับน้ำประปา เข้าสู่ถังเก็บน้ำคอนกรีตเสริมเหล็กใต้ดินจากนั้นจะสูบน้ำด้วยเครื่องสูบน้ำชนิดเพิ่มแรงดัน ก่อนแจกจ่ายน้ำไปยังส่วนต่างๆ ของอาคาร</p> | <p>ปฏิบัติตามมาตรการ โครงการมีที่รองรับน้ำประปา เข้าสู่ถังเก็บน้ำคอนกรีตเสริมเหล็กใต้ดิน ผ่านระบบกรองน้ำจากนั้นจะสูบน้ำด้วยเครื่องสูบน้ำชนิดเพิ่มแรงดัน ก่อนแจกจ่ายน้ำไปยังส่วนต่างๆ ของอาคาร</p> | <p>ไม่มีปัญหาและอุปสรรค</p> |

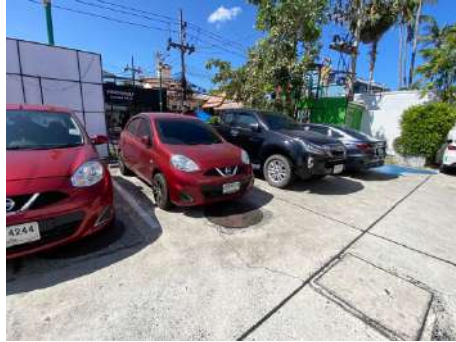
| องค์ประกอบสิ่งแวดล้อม / ผลกระทบต่อสิ่งแวดล้อม | มาตรการป้องกันและแก้ไขผลกระทบสิ่งแวดล้อม | การปฏิบัติตามมาตรการป้องกันและแก้ไขผลกระทบสิ่งแวดล้อม | ปัญหา อุปสรรคและข้อเสนอแนะ |
|---|---|---|---|
| 3.4 การระบายน้ำและป้องกันน้ำท่วม | (1) จัดให้มีบ่อหน่วงน้ำ ปริมาตร 100 ลูกบาศก์เมตร จำนวน 1 บ่อ เพื่อหน่วงน้ำฝนส่วนเกินก่อนระบายออกนอกพื้นที่โครงการ | ปฏิบัติตามมาตรการ โครงการบ่อหน่วงน้ำ ปริมาตร 100 ลูกบาศก์เมตร จำนวน 1 บ่อ บริเวณใต้ลานจอดรถหน้าโครงการ<br> | ไม่มีปัญหาและอุปสรรค |

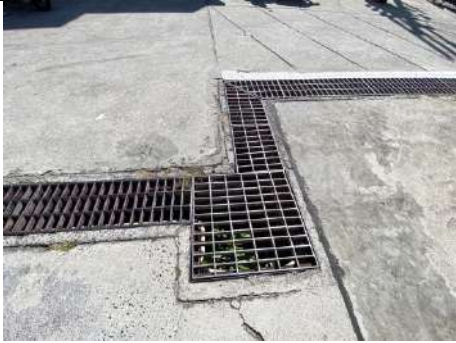
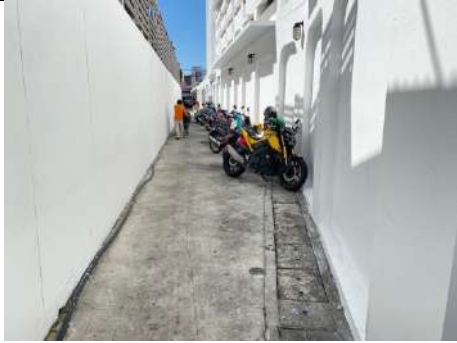
| องค์ประกอบสิ่งแวดล้อม / ผลกระทบต่อสิ่งแวดล้อม | มาตรการป้องกันและแก้ไขผลกระทบสิ่งแวดล้อม | การปฏิบัติตามมาตรการป้องกันและแก้ไขผลกระทบสิ่งแวดล้อม | ปัญหา อุปสรรคและข้อเสนอแนะ |
|---|---|---|---|
| | (2) โครงการเลือกใช้เครื่องสูบน้ำ มีอัตราการสูบ 0.038 ลูกบาศก์เมตร/วินาที/เครื่อง ซึ่งมีค่าเท่ากับอัตราการระบายน้ำก่อนมีโครงการ | ปฏิบัติตามมาตรการ โครงการใช้เครื่องสูบน้ำเพื่อระบายน้ำออกจากโครงการในกรณีที่ฝนตกหนัก | ไม่มีปัญหาและอุปสรรค |
| | (3) ชุดลอกตะกอนในท่อระบายน้ำ รวมถึงบ่อดักน้ำอย่างสม่ำเสมอ เพื่อให้การระบายน้ำในพื้นที่โครงการมีประสิทธิภาพตลอดเวลา | ปฏิบัติตามมาตรการ แผนวิศวกรรมรับผิดชอบชุดลอกตะกอนในท่อระบายน้ำ รวมถึงบ่อดักน้ำอย่างสม่ำเสมอ เพื่อให้การระบายน้ำในพื้นที่โครงการมีประสิทธิภาพตลอดเวลา | ไม่มีปัญหาและอุปสรรค |
| | (4) ออกแบบให้มีบ่อดักน้ำ และติดตั้งตะแกรงดักมูลฝอย บริเวณจุดระบายน้ำออกจากท่อระบายของโครงการ | ปฏิบัติตามมาตรการ โครงการมีบ่อดักน้ำ และติดตั้งตะแกรงดักมูลฝอย บริเวณจุดระบายน้ำออกจากท่อระบายของโครงการ | ไม่มีปัญหาและอุปสรรค |

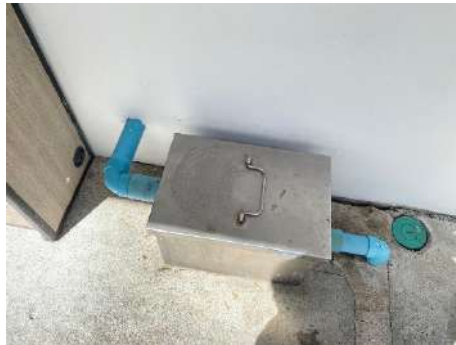
| องค์ประกอบสิ่งแวดล้อม / ผลกระทบต่อสิ่งแวดล้อม | มาตรการป้องกันและแก้ไขผลกระทบสิ่งแวดล้อม | การปฏิบัติตามมาตรการป้องกันและแก้ไขผลกระทบสิ่งแวดล้อม | ปัญหา อุปสรรคและข้อเสนอแนะ |
|---|---|---|---|
| | (4) จัดให้มีพนักงานดูแลถังดักไขมันรวม โดยดักไขมันออกตามความจำเป็นทุกสัปดาห์ นอกจากนี้ จะล้างถังดักไขมันทุก 6 เดือน เพื่อให้การทำงานของถังดักไขมันมีประสิทธิภาพ โดยกากไขมันที่ต้องกำจัดจะนำไปตากแห้ง ก่อนรวบรวมให้เทศบาลเมืองป่าตองเก็บขนไปกำจัดต่อไป | ปฏิบัติตามมาตรการ โครงการมีเจ้าหน้าที่ดูแลถังดักไขมัน และหมั่นดักไขมันทิ้งอย่างสม่ำเสมอ<br> | ไม่มีปัญหาและอุปสรรค |

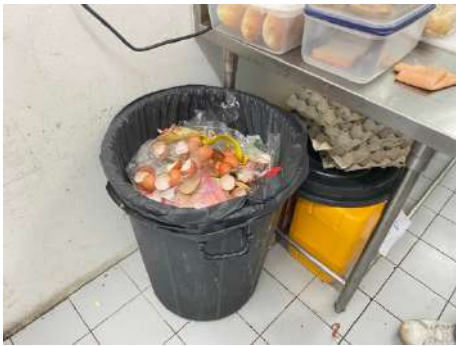
| องค์ประกอบสิ่งแวดล้อม / ผลกระทบต่อสิ่งแวดล้อม | มาตรการป้องกันและแก้ไขผลกระทบสิ่งแวดล้อม | การปฏิบัติตามมาตรการป้องกันและแก้ไขผลกระทบสิ่งแวดล้อม | ปัญหา อุปสรรคและข้อเสนอแนะ |
|---|---|---|---|
| 3.6 การจัดการขยะมูลฝอย | <p>(1) จัดตั้งรองรับขยะมูลฝอยไว้ในทุกห้องพัก ขนาด 5 ลิตร จำนวน 1 ถัง/ห้อง และพื้นที่ส่วนกลางต่างๆ เช่น สำนักงาน ห้องครัวและร้านอาหาร ห้องประชุม ห้องออกกำลังกาย และพื้นที่ส่วนบริการอื่นๆ เป็นต้น โดยจัดให้มีถังขยะย่อยขนาด 50 ลิตร แบบมีฝาปิดมิดชิดไว้รองรับขยะอย่างเพียงพอ แยกเป็นถังขยะเปียกและถังขยะแห้ง</p> | <p>ปฏิบัติตามมาตรการ โครงการจัดให้มีถังรองรับขยะมูลฝอยไว้ในทุกห้องพัก และพื้นที่ส่วนกลางต่างๆ</p> | <p>ไม่มีปัญหาและอุปสรรค</p> |

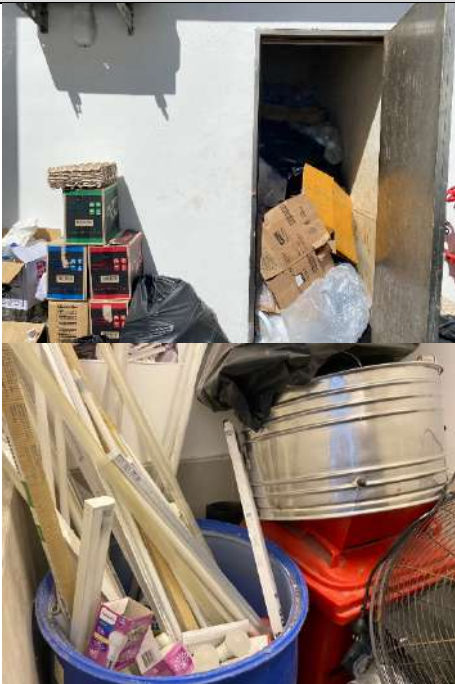
| องค์ประกอบสิ่งแวดล้อม / ผลกระทบต่อสิ่งแวดล้อม | มาตรการป้องกันและแก้ไขผลกระทบสิ่งแวดล้อม | การปฏิบัติตามมาตรการป้องกันและแก้ไขผลกระทบสิ่งแวดล้อม | ปัญหา อุปสรรคและข้อเสนอแนะ |
|---|---|---|---|
| | <p>(2) จัดให้มีห้องพักขยะรวมแบ่งออกเป็น 3 ห้อง เพื่อรองรับขยะเปียก ขยะแห้ง และขยะรีไซเคิล/ขยะอันตราย ซึ่งสามารถรองรับขยะมูลฝอยของโครงการได้ 6 วัน โดยโครงการจะประสานงานกับหน่วยงานเอกชนที่ขึ้นทะเบียนกับเทศบาลเมืองป่าตองให้เข้ามาดำเนินการเก็บขนขยะไปกำจัดต่อไป</p> | <p>ปฏิบัติตามมาตรการ โครงการมีห้องพักขยะรวมแบ่งออกเป็น 3 ห้อง เพื่อรองรับขยะเปียก ขยะแห้ง และขยะรีไซเคิล/ขยะอันตราย</p> | <p>ไม่มีปัญหาและอุปสรรค</p> |

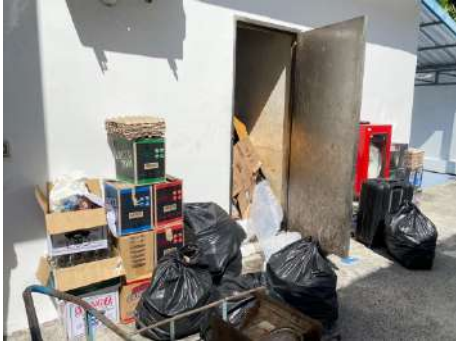
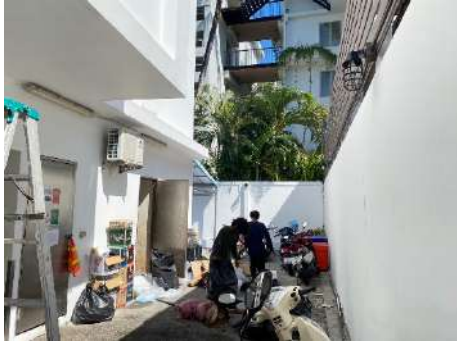
| องค์ประกอบสิ่งแวดล้อม / ผลกระทบต่อสิ่งแวดล้อม | มาตรการป้องกันและแก้ไขผลกระทบสิ่งแวดล้อม | การปฏิบัติตามมาตรการป้องกันและแก้ไขผลกระทบสิ่งแวดล้อม | ปัญหา อุปสรรคและข้อเสนอแนะ |
|---|---|---|---|
| | <p>(4) ทำความสะอาดห้องพักขยะรวมทุกครั้งหลังจากรถมาเก็บขยะ เพื่อป้องกันกลิ่นรบกวนและน้ำเสียที่เกิดจากการทำความสะอาดห้องพักขยะรวมจะรวบรวมเข้าสู่ระบบบำบัดน้ำเสียสำเร็จรูปของโครงการเพื่อบำบัดต่อไป</p> | <p>ปฏิบัติตามมาตรการ โครงการทำความสะอาดห้องพักขยะรวมทุกครั้งหลังจากรถมาเก็บขยะ เพื่อป้องกันกลิ่นรบกวน และน้ำเสียที่เกิดจากการทำความสะอาดห้องพักขยะรวมจะรวบรวมเข้าสู่ระบบบำบัดน้ำเสียสำเร็จรูปของโครงการ</p> | ไม่มีปัญหาและอุปสรรค |

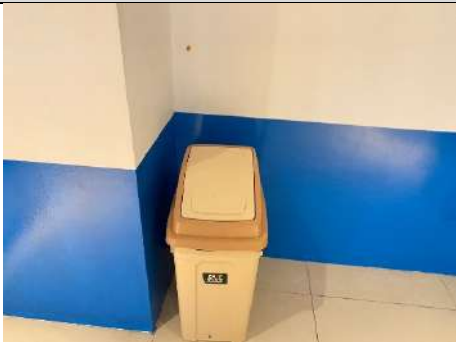
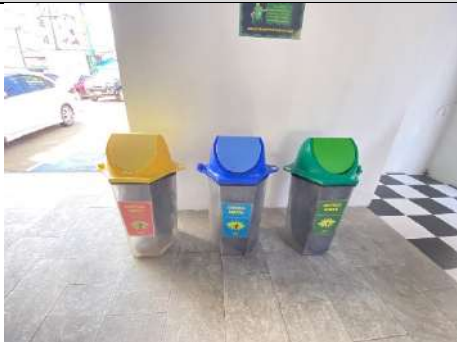
| องค์ประกอบสิ่งแวดล้อม / ผลกระทบต่อสิ่งแวดล้อม | มาตรการป้องกันและแก้ไขผลกระทบสิ่งแวดล้อม | การปฏิบัติตามมาตรการป้องกันและแก้ไขผลกระทบสิ่งแวดล้อม | ปัญหา อุปสรรคและข้อเสนอแนะ |
|---|---|---|---|
| | <p>(5) การเก็บแยกขยะเปียก-ขยะแห้งให้กระทำตรงแหล่งเก็บขยะ ไม่ควรให้เก็บรวบรวมและนำมาแยกภายหลัง</p> | <p>ปฏิบัติตามมาตรการ แผนแม่บ้านจะเก็บแยกขยะเปียก-ขยะแห้งให้กระทำตรงแหล่งเก็บขยะ</p> | ไม่มีปัญหาและอุปสรรค |
| | <p>(6) รมรณคใ้ห้ผู้เข้าพักทั้งขยะลงถึงรอรับมูลฝอยที่ทางโครงการจัดเตรียมให้เท่านั้น โดยแยกเป็นขยะเปียก ขยะแห้ง และขยะรีไซเคิล</p> | <p>ปฏิบัติตามมาตรการ โครงการรณคใ้ห้ผู้เข้าพักทั้งขยะลงถึงรอรับมูลฝอยที่ทางโครงการจัดเตรียมให้เท่านั้น โดยแยกเป็นขยะเปียก ขยะแห้ง และขยะรีไซเคิล</p> | ไม่มีปัญหาและอุปสรรค |

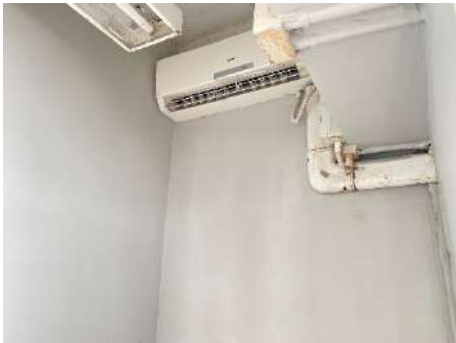
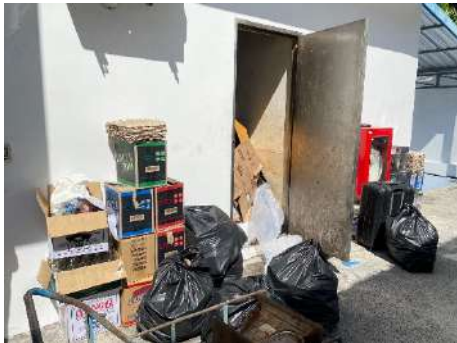
| องค์ประกอบสิ่งแวดล้อม / ผลกระทบต่อสิ่งแวดล้อม | มาตรการป้องกันและแก้ไขผลกระทบสิ่งแวดล้อม | การปฏิบัติตามมาตรการป้องกันและแก้ไขผลกระทบสิ่งแวดล้อม | ปัญหา อุปสรรคและข้อเสนอแนะ |
|---|---|---|---|
| | (7) ระบบห้องพักขยะจะต้องเป็นระบบปิด<br> | ปฏิบัติตามมาตรการ ห้องพักขยะของโครงการเป็นระบบปิด<br> | ไม่มีปัญหาและอุปสรรค |

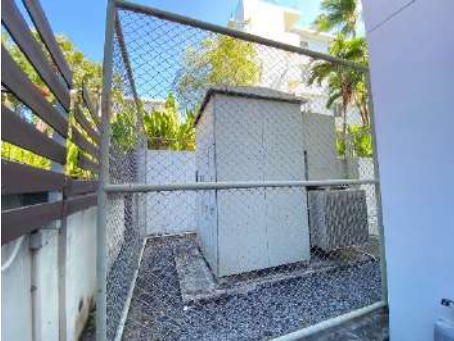
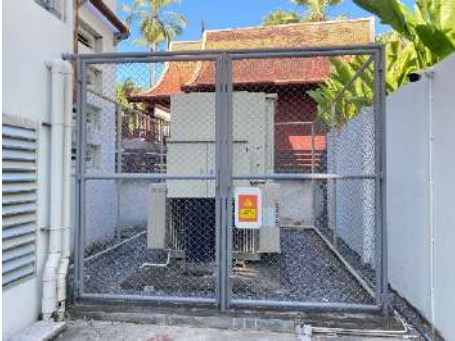
| องค์ประกอบสิ่งแวดล้อม / ผลกระทบต่อสิ่งแวดล้อม | มาตรการป้องกันและแก้ไขผลกระทบสิ่งแวดล้อม | การปฏิบัติตามมาตรการป้องกันและแก้ไขผลกระทบสิ่งแวดล้อม | ปัญหา อุปสรรคและข้อเสนอแนะ |
|---|---|---|---|
| 3.7 ไฟฟ้า | (1) ติดตั้งหม้อแปลงไฟฟ้าชนิดน้ำมัน (Oil Immerse Type Transformers) ขนาด 800 kVA จำนวน 1 ชุด เพื่อลดแรงดันต่ำเข้าสู่แผงจ่ายไฟฟ้าหลัก (Main Distribution Board : MDB) โดย | ปฏิบัติตามมาตรการ โครงการติดตั้งหม้อแปลงไฟฟ้าชนิดน้ำมัน (Oil Immerse Type Transformers) ขนาด 800 kVA จำนวน 1 ชุด เพื่อลดแรงดันต่ำเข้าสู่แผงจ่ายไฟฟ้าหลัก (Main Distribution Board : MDB) โดย | ไม่มีปัญหาและอุปสรรค |

| องค์ประกอบสิ่งแวดล้อม / ผลกระทบต่อสิ่งแวดล้อม | มาตรการป้องกันและแก้ไขผลกระทบสิ่งแวดล้อม | การปฏิบัติตามมาตรการป้องกันและแก้ไขผลกระทบสิ่งแวดล้อม | ปัญหา อุปสรรคและข้อเสนอแนะ |
|---|---|---|---|
| | <p>โครงการจะรับกระแสไฟฟ้าผ่านหม้อแปลง ก่อนแปลงไฟฟ้าแรงสูง ขนาด 33kV เป็น 400/230 V เพื่อจ่ายไฟฟ้าไปยังแต่ละอาคาร</p> | <p>โครงการจะรับกระแสไฟฟ้าผ่านหม้อแปลง ก่อนแปลงไฟฟ้าแรงสูง ขนาด 33kV เป็น 400/230 V เพื่อจ่ายไฟฟ้าไปยังแต่ละอาคาร</p> | |

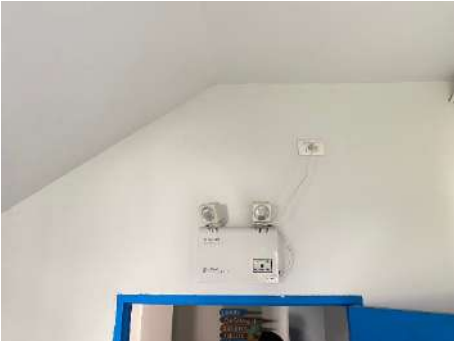
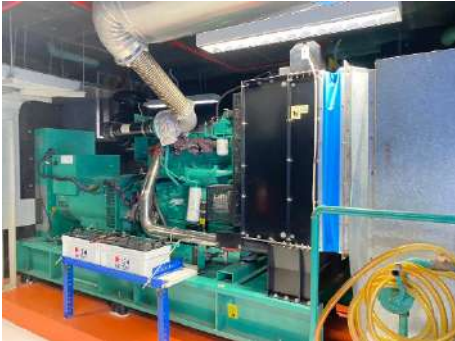
| องค์ประกอบสิ่งแวดล้อม / ผลกระทบต่อสิ่งแวดล้อม | มาตรการป้องกันและแก้ไขผลกระทบสิ่งแวดล้อม | การปฏิบัติตามมาตรการป้องกันและแก้ไขผลกระทบสิ่งแวดล้อม | ปัญหา อุปสรรคและข้อเสนอแนะ |
|---|---|---|---|
| | <p>(2) จัดให้มีเครื่องกำเนิดไฟฟ้าสำรอง ขนาด 800 kVA จำนวน 1 เครื่อง เพื่ออำนวยความสะดวกและความปลอดภัยแก่ผู้ใช้บริการ โดยจ่ายไฟฟ้าให้ระบบที่มีความสำคัญได้อย่างเพียงพอ</p> | <p>ปฏิบัติตามมาตรการ โครงการมีเครื่องกำเนิดไฟฟ้าสำรอง ขนาด 800 kVA จำนวน 1 เครื่อง เพื่ออำนวยความสะดวกและความปลอดภัยแก่ผู้ใช้บริการ</p> | ไม่มีปัญหาและอุปสรรค |

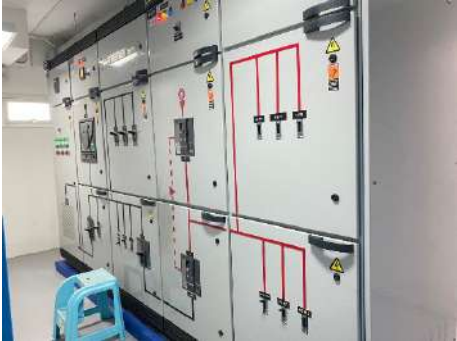
| องค์ประกอบสิ่งแวดล้อม / ผลกระทบต่อสิ่งแวดล้อม | มาตรการป้องกันและแก้ไขผลกระทบสิ่งแวดล้อม | การปฏิบัติตามมาตรการป้องกันและแก้ไขผลกระทบสิ่งแวดล้อม | ปัญหา อุปสรรคและข้อเสนอแนะ |
|---|---|---|---|
| | (3) ติดตั้ง Circuit Breaker : CB ต้านแรงดันต่ำ ซึ่งทำหน้าที่ตัดกระแสไฟฟ้าที่มีค่าสูงจากการลัดวงจรได้ | ปฏิบัติตามมาตรการ โครงการติดตั้ง Circuit Breaker : CB ต้านแรงดันต่ำ ซึ่งทำหน้าที่ตัดกระแสไฟฟ้าที่มีค่าสูงจากการลัดวงจรได้<br> | ไม่มีปัญหาและอุปสรรค |

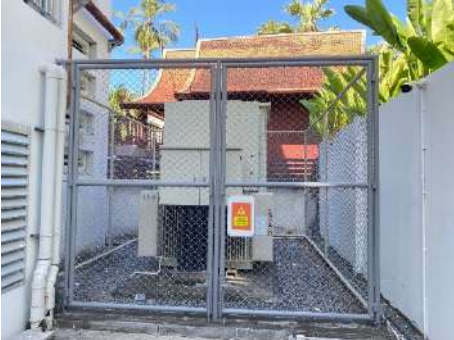
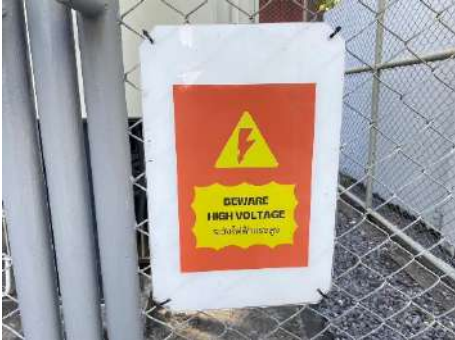
| องค์ประกอบสิ่งแวดล้อม / ผลกระทบต่อสิ่งแวดล้อม | มาตรการป้องกันและแก้ไขผลกระทบสิ่งแวดล้อม | การปฏิบัติตามมาตรการป้องกันและแก้ไขผลกระทบสิ่งแวดล้อม | ปัญหา อุปสรรคและข้อเสนอแนะ |
|---|---|---|---|
| | (6) จัดให้มีแผ่นป้ายหรือสัญลักษณ์เตือนให้ระวังอันตรายจากไฟฟ้าแรงสูงติดตั้งไว้ในบริเวณที่เห็นได้ชัดเจน<br> | ปฏิบัติตามมาตรการ โครงการแผ่นป้ายหรือสัญลักษณ์เตือนให้ระวังอันตรายจากไฟฟ้าแรงสูงติดตั้งไว้ในบริเวณที่เห็นได้ชัดเจน<br> | ไม่มีปัญหาและอุปสรรค |

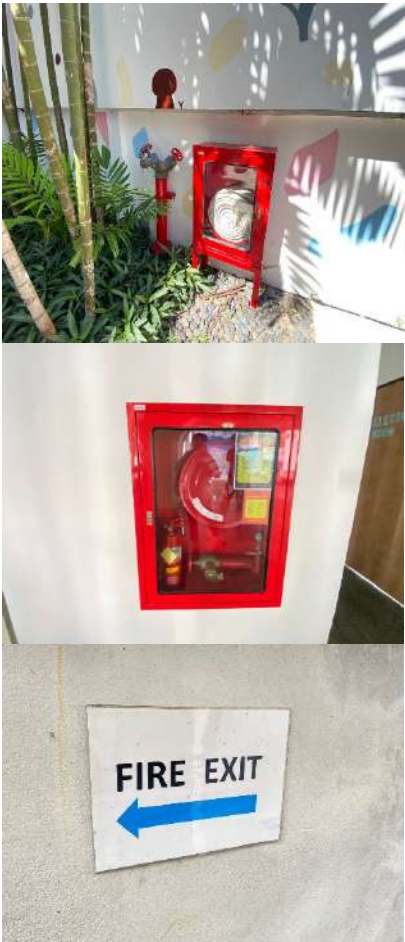
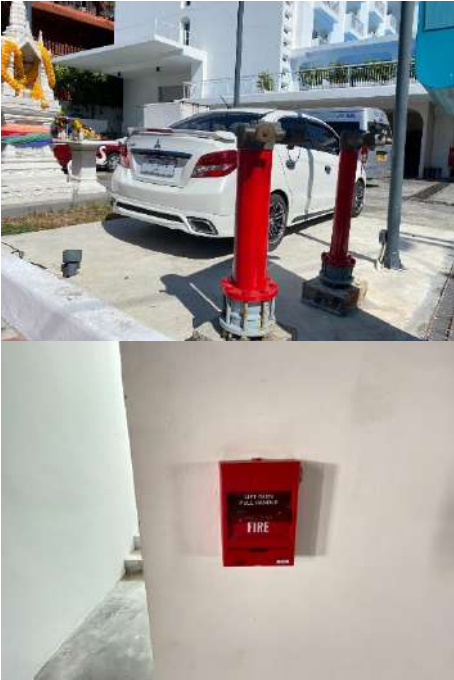
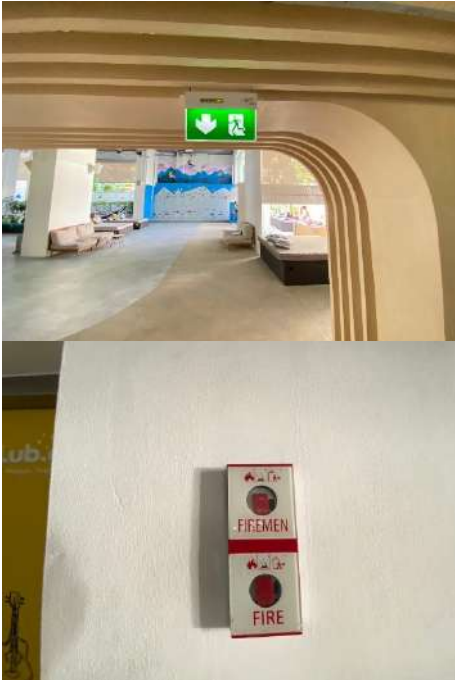
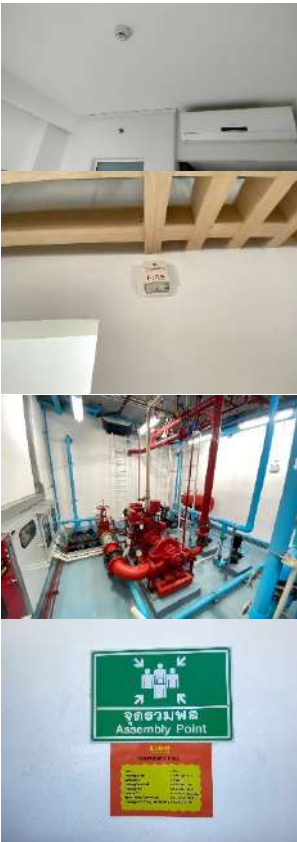
| องค์ประกอบสิ่งแวดล้อม / ผลกระทบต่อสิ่งแวดล้อม | มาตรการป้องกันและแก้ไขผลกระทบ<br>สิ่งแวดล้อม | การปฏิบัติตามมาตรการป้องกันและแก้ไขผลกระทบ<br>สิ่งแวดล้อม | ปัญหา อุปสรรคและ<br>ข้อเสนอแนะ |
|---|---|---|---|
| <p>3.8 การป้องกันอัคคีภัย</p> | <p>(1) จัดให้มีระบบป้องกันและแจ้งเตือนอัคคีภัยของโครงการให้เป็นไปตามข้อกำหนดของกฎกระทรวง ฉบับที่ 39 (พ.ศ.2537) ฉบับที่ 47 (พ.ศ.2540) และฉบับที่ 55 (พ.ศ.2543) ออกตามความในพระราชบัญญัติควบคุมอาคาร พ.ศ. 2522</p> | <p>ปฏิบัติตามมาตรการ โครงการมีระบบป้องกันและแจ้งเตือนอัคคีภัยของโครงการให้เป็นไปตามข้อกำหนดของกฎกระทรวงฉบับที่ 39 (พ.ศ.2537) ฉบับที่ 47 (พ.ศ. 2540) และฉบับที่ 55 (พ.ศ.2543) ออกตามความในพระราชบัญญัติควบคุมอาคาร พ.ศ. 2522</p> | <p>ไม่มีปัญหาและอุปสรรค</p> |

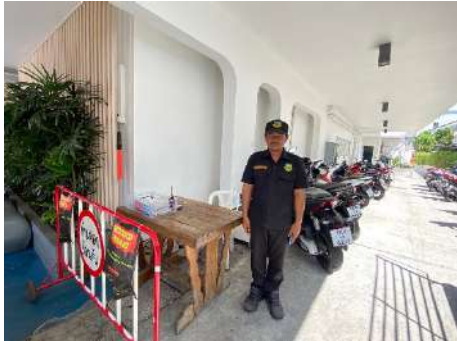
| องค์ประกอบสิ่งแวดล้อม / ผลกระทบต่อสิ่งแวดล้อม | มาตรการป้องกันและแก้ไขผลกระทบสิ่งแวดล้อม | การปฏิบัติตามมาตรการป้องกันและแก้ไขผลกระทบสิ่งแวดล้อม | ปัญหา อุปสรรคและข้อเสนอแนะ |
|---|---|---|---|
| | (5) จัดให้มีพนักงานรักษาความปลอดภัย เพื่อดูแลความปลอดภัยในพื้นที่โครงการ | ปฏิบัติตามมาตรการ โครงการมีเจ้าหน้าที่ รปภ. ดูแลความปลอดภัยในพื้นที่โครงการตลอด 24 ชั่วโมง<br> | ไม่มีปัญหาและอุปสรรค |

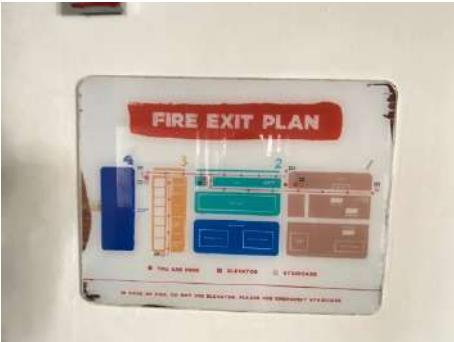
| องค์ประกอบสิ่งแวดล้อม / ผลกระทบต่อสิ่งแวดล้อม | มาตรการป้องกันและแก้ไขผลกระทบสิ่งแวดล้อม | การปฏิบัติตามมาตรการป้องกันและแก้ไขผลกระทบสิ่งแวดล้อม | ปัญหา อุปสรรคและข้อเสนอแนะ |
|---|---|---|---|
| | <p>(7) จัดทำผังเส้นทางอพยพหนีไฟ ไปยังจุดรวมพล ติดไว้บริเวณทางเดินในอาคาร</p> | <p>ปฏิบัติตามมาตรการ โครงการจัดทำผังเส้นทางอพยพหนีไฟ ไปยังจุดรวมพล ติดไว้บริเวณทางเดินในอาคาร</p> | ไม่มีปัญหาและอุปสรรค |

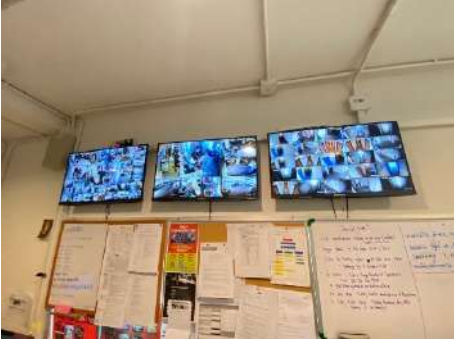
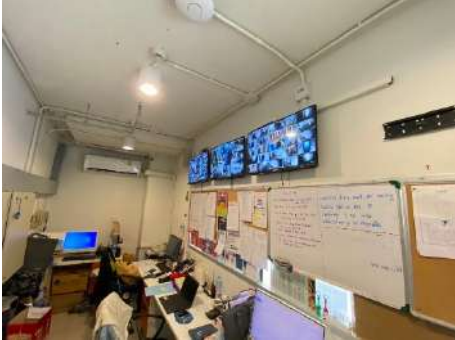
| องค์ประกอบสิ่งแวดล้อม / ผลกระทบต่อสิ่งแวดล้อม | มาตรการป้องกันและแก้ไขผลกระทบสิ่งแวดล้อม | การปฏิบัติตามมาตรการป้องกันและแก้ไขผลกระทบสิ่งแวดล้อม | ปัญหา อุปสรรคและข้อเสนอแนะ |
|---|---|---|---|
| | <p>(3) โครงการจัดให้มีระบบโทรทัศน์วงจรปิด (Closed Circuit Television System : CCTV)</p> | <p>ปฏิบัติตามมาตรการ โครงการติดตั้งระบบโทรทัศน์วงจรปิด ทั่วทั้งบริเวณโครงการ</p> | ไม่มีปัญหาและอุปสรรค |

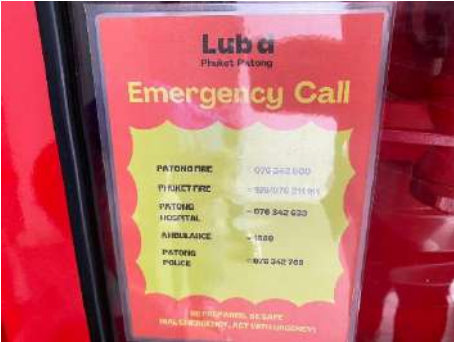
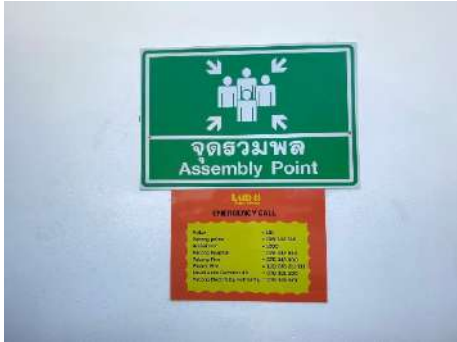
| องค์ประกอบสิ่งแวดล้อม / ผลกระทบต่อสิ่งแวดล้อม | มาตรการป้องกันและแก้ไขผลกระทบสิ่งแวดล้อม | การปฏิบัติตามมาตรการป้องกันและแก้ไขผลกระทบสิ่งแวดล้อม | ปัญหา อุปสรรคและข้อเสนอแนะ |
|---|---|---|---|
| | <p>(4) ติดประกาศแจ้งเบอร์โทรศัพท์ฉุกเฉินของเจ้าหน้าที่โครงการหรือหน่วยงานราชการที่เกี่ยวข้องไว้อย่างชัดเจนในทุกชั้นในกรณีที่เกิดอัคคีภัย</p> | <p>ปฏิบัติตามมาตรการ โครงการติดประกาศแจ้งเบอร์โทรศัพท์ฉุกเฉินของเจ้าหน้าที่โครงการหรือหน่วยงานราชการที่เกี่ยวข้องไว้อย่างชัดเจน</p> | ไม่มีปัญหาและอุปสรรค |

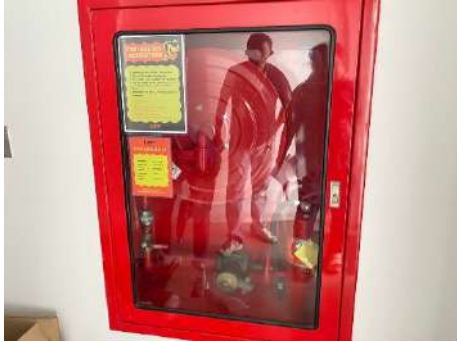
| องค์ประกอบสิ่งแวดล้อม / ผลกระทบต่อสิ่งแวดล้อม | มาตรการป้องกันและแก้ไขผลกระทบสิ่งแวดล้อม | การปฏิบัติตามมาตรการป้องกันและแก้ไขผลกระทบสิ่งแวดล้อม | ปัญหา อุปสรรคและข้อเสนอแนะ |
|---|---|---|---|
| | <p>(5) ติดป้ายแนะนำการใช้อุปกรณ์แต่ละตัว ไว้บริเวณที่ติดตั้งอุปกรณ์นั้น เพื่อให้ผู้อยู่อาศัยสามารถนำมาใช้งานได้ทันที</p> | <p>ปฏิบัติตามมาตรการ โครงการติดป้ายแนะนำการใช้อุปกรณ์แต่ละตัว ไว้บริเวณที่ติดตั้งอุปกรณ์นั้น</p> | ไม่มีปัญหาและอุปสรรค |

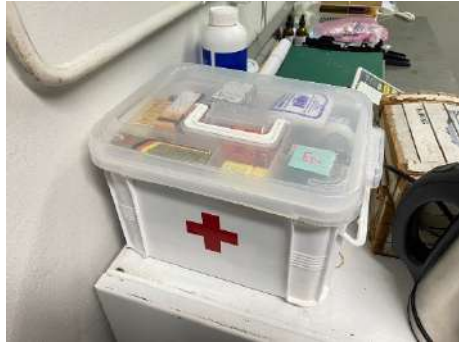
| องค์ประกอบสิ่งแวดล้อม / ผลกระทบต่อสิ่งแวดล้อม | มาตรการป้องกันและแก้ไขผลกระทบสิ่งแวดล้อม | การปฏิบัติตามมาตรการป้องกันและแก้ไขผลกระทบสิ่งแวดล้อม | ปัญหา อุปสรรคและข้อเสนอแนะ |
|---|---|---|---|
| | (6) จัดเตรียมเครื่องมือปฐมพยาบาลเบื้องต้น พร้อมทั้งเตรียมพร้อมประสานงานกับโรงพยาบาล เพื่อนำผู้ได้รับบาดเจ็บส่งโรงพยาบาล หากเกิดอุบัติเหตุรุนแรง | ปฏิบัติตามมาตรการ โครงการจัดเตรียมเครื่องมือปฐมพยาบาลเบื้องต้น พร้อมทั้งเตรียมพร้อมประสานงานกับโรงพยาบาลเพื่อนำผู้ได้รับบาดเจ็บส่งโรงพยาบาล หากเกิดอุบัติเหตุรุนแรง<br> | ไม่มีปัญหาและอุปสรรค |

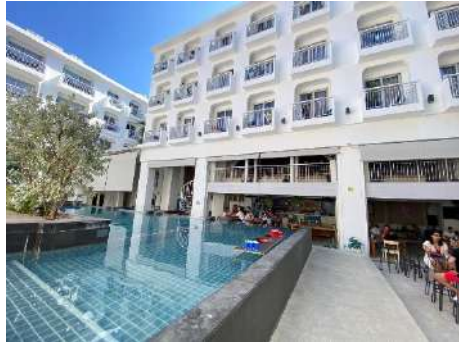
| องค์ประกอบสิ่งแวดล้อม / ผลกระทบต่อสิ่งแวดล้อม | มาตรการป้องกันและแก้ไขผลกระทบสิ่งแวดล้อม | การปฏิบัติตามมาตรการป้องกันและแก้ไขผลกระทบสิ่งแวดล้อม | ปัญหา อุปสรรคและข้อเสนอแนะ |
|---|---|---|---|
| 4.3 การจัดการสระว่ายน้ำและร้านอาหาร<br>มาตรการป้องกันและแก้ไข สระว่ายน้ำ | (1) ตำแหน่งที่ตั้งของสระว่ายน้ำออกแบบให้อยู่ห่างจากห้องพักขยะรวม | ปฏิบัติตามมาตรการ สระว่ายน้ำของโครงการตั้งอยู่ห่างจากห้องพักขยะรวม<br> | ไม่มีปัญหาและอุปสรรค |

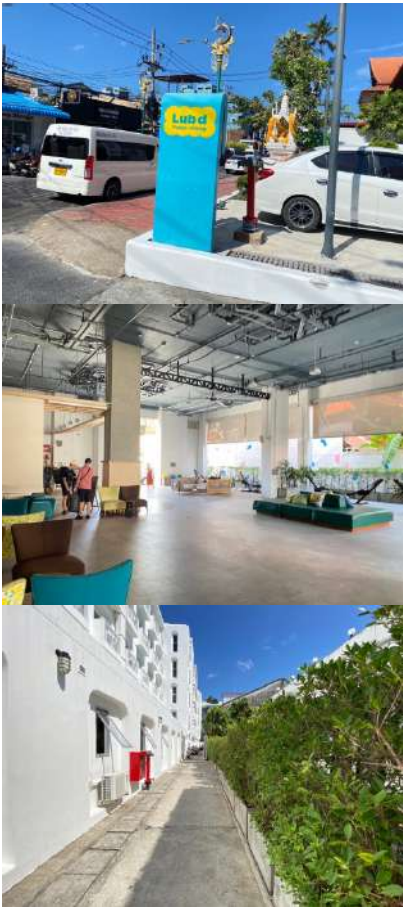
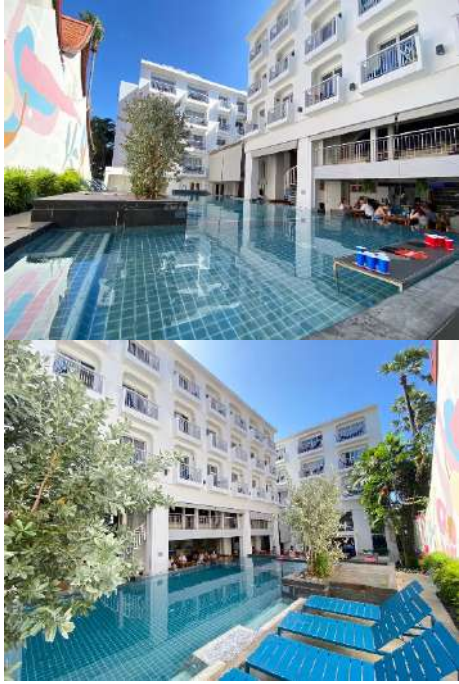
| องค์ประกอบสิ่งแวดล้อม / ผลกระทบต่อสิ่งแวดล้อม | มาตรการป้องกันและแก้ไขผลกระทบสิ่งแวดล้อม | การปฏิบัติตามมาตรการป้องกันและแก้ไขผลกระทบสิ่งแวดล้อม | ปัญหา อุปสรรคและข้อเสนอแนะ |
|---|---|---|---|
| | <p>(2) โครงการได้จัดให้มีพื้นที่สีเขียวคิดเป็นพื้นที่ทั้งหมด 911.48 ตารางเมตร (ร้อยละ 23.59 ของพื้นที่โครงการ)</p> <p>(3) จัดให้มีเจ้าหน้าที่ดูแลรักษาพื้นที่สีเขียวให้มีสภาพน่าดูอยู่เสมอ เพื่อความสวยงามและความปลอดภัยของผู้พักอาศัย</p> | <p>ปฏิบัติตามมาตรการ โครงการจัดให้มีพื้นที่สีเขียวบริเวณพื้นที่ว่างของโครงการ</p> <p>ปฏิบัติตามมาตรการ คนสวนของโครงการดูแลรักษาพื้นที่สีเขียวให้มีสภาพน่าดูอยู่เสมอ เพื่อความสวยงามและความปลอดภัยของผู้พักอาศัย</p> | <p>ไม่มีปัญหาและอุปสรรค</p> <p>ไม่มีปัญหาและอุปสรรค</p> |

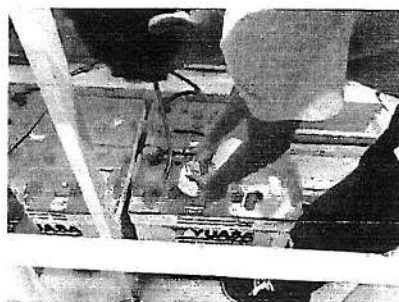
เช็คระดับน้ำกลั่นแบตเตอรี่(น้ำกลั่นน้อยกว่าปกติมาก)

เติมน้ำกลั่นแบตเตอรี่ให้ได้ระดับ

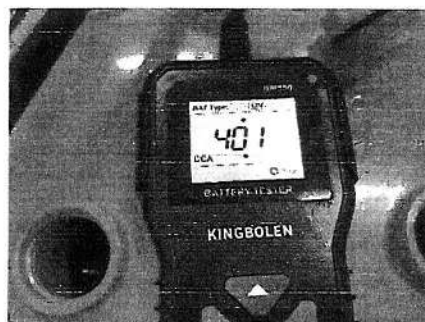
แบตเตอรี่ลูกที่ 1 ค่า CCA 401 เริ่มเสื่อมสภาพ

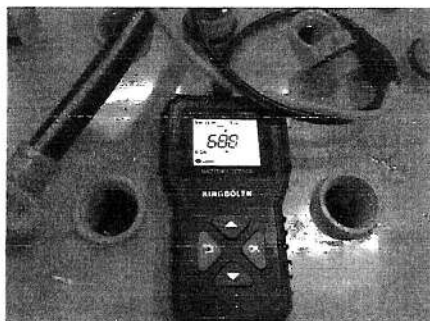
แบตเตอรี่ลูกที่ 2 CCA ค่า 688 ยังใช้งานได้ดี

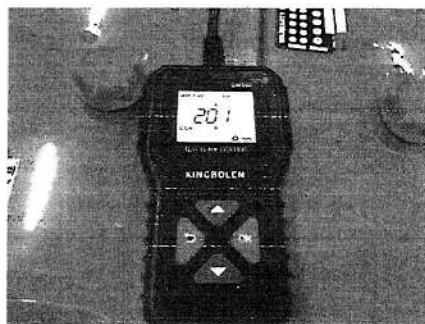
แบตเตอรี่ลูกที่ 3 ค่า CCA 201 เสื่อมสภาพ

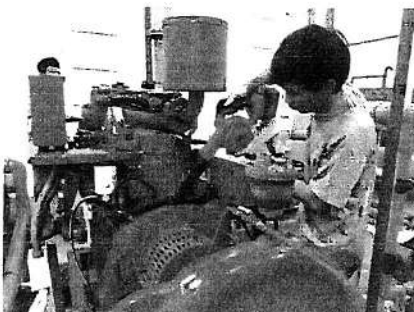
เป่าทำความสะอาดฝุ่น Fire pump

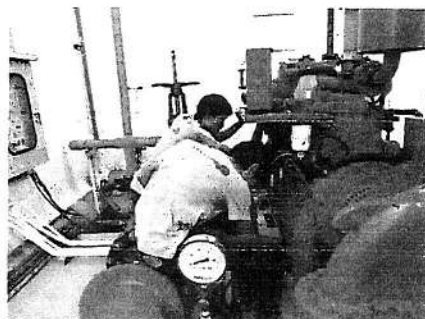
เช็ดทำความสะอาด Fire pump

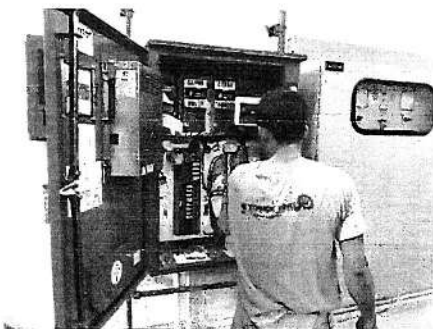
เช็ค Jockey pump ที่มีปัญหาแรงดันน้ำตกผิดปกติ

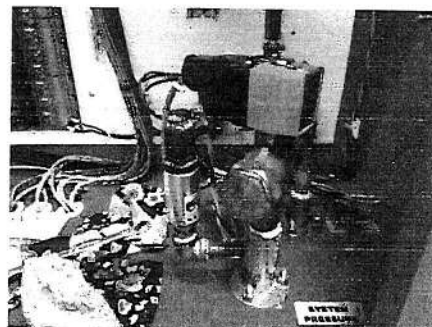
เช็ค Pressure valve ภายในตู้ Control
