ผลการปฏิบัติตามมาตรการติดตามตรวจสอบผลกระทบ  
สิ่งแวดล้อม

### ผลการปฏิบัติตามมาตรการติดตามตรวจสอบผลกระทบสิ่งแวดล้อม

### ตารางที่ 3.4-1 มาตรการติดตามตรวจสอบผลกระทบสิ่งแวดล้อม โครงการ โนเบิล ออรัล คอนโดมิเนียม (ระยะดำเนินการ)

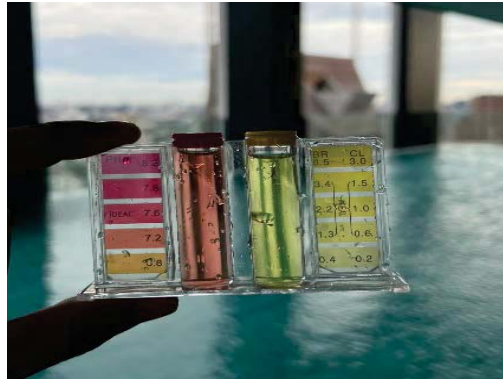
ภาพที่ 3.5.3-1 การตรวจวัด pH,  $\text{Cl}_2$  สระว่ายน้ำ

ตามมาตรการกำหนดให้มีการตรวจวัดคุณภาพน้ำสระว่ายน้ำ ที่บริเวณส่วนต้นและส่วนลึกของสระว่ายน้ำ โดยตรวจวัดค่าความเป็นกรด-ด่าง และคลอรีนอิสระ วันละ 2 ครั้งก่อนและหลังเปิดให้บริการ ระหว่างเดือนกรกฎาคม ถึง ธันวาคม 2566 ทางโครงการมีการตรวจวัดน้ำสระว่ายน้ำส่วนต้นและส่วนลึก แสดงดังภาพที่ 3.5.3-1 การตรวจวัด pH,  $\text{Cl}_2$  สระว่ายน้ำ และภาคผนวก ง-1 แบบฟอร์มการตรวจวัด pH,  $\text{Cl}_2$  สระว่ายน้ำ

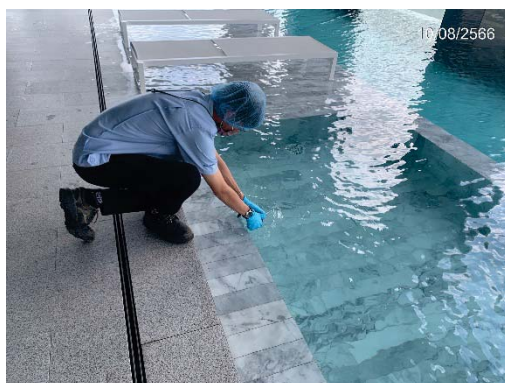
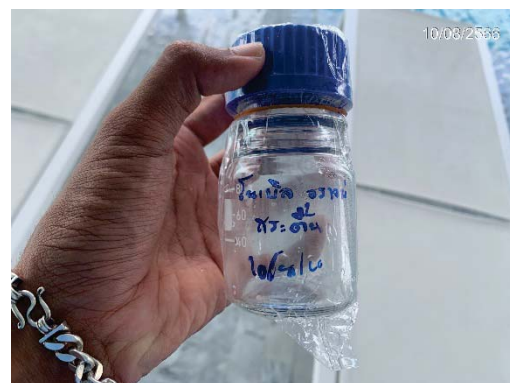
ภาพที่ 3.5.3-2 จุดเก็บตัวอย่างน้ำในสระว่ายน้ำ

ส่วนต้น

จากผลการตรวจวิเคราะห์คุณภาพน้ำสระว่ายน้ำ ในพารามิเตอร์ โคลิฟอร์มแบคทีเรียทั้งหมด (Total Coliform Bacteria) และฟีคอลโคลิฟอร์มแบคทีเรียทั้งหมด (Fecal Coliform Bacteria) เดือนละ 1 ครั้ง ระหว่างเดือนกรกฎาคม ถึง ธันวาคม 2566 พบว่า ทุกพารามิเตอร์ทุกช่วงเวลามีค่าอยู่ในเกณฑ์มาตรฐาน ตามคำแนะนำของคณะกรรมการสาธารณสุข ฉบับที่ 1/2550 เรื่อง การควบคุมการประกอบกิจการสระว่ายน้ำ หรือกิจการอื่นๆ ในทำนองเดียวกัน

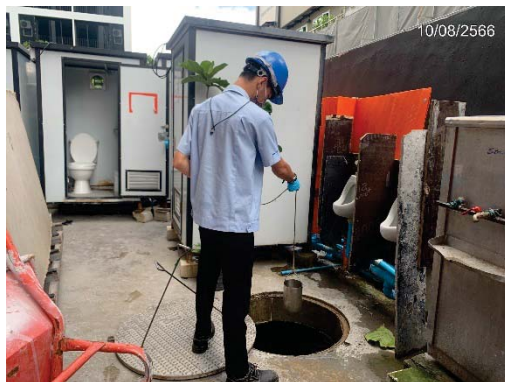
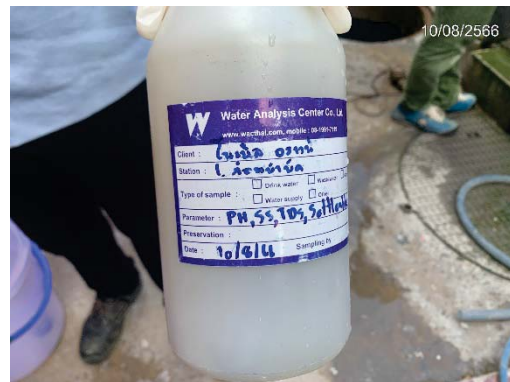
ภาพที่ 3.5.4-1 จุดเก็บตัวอย่างน้ำทิ้ง

น้ำทิ้งก่อนการบำบัด (บริเวณบ่อปรับสภาพสมดุล)

จากการเก็บตัวอย่างน้ำทิ้งหลังการบำบัด บริเวณบ่อกักน้ำทิ้ง และน้ำทิ้งก่อนระบายออกสู่ภายนอกโครงการ บริเวณบ่อตรวจคุณภาพน้ำทิ้ง พบว่า พารามิเตอร์ส่วนใหญ่มีค่าอยู่ในเกณฑ์มาตรฐานประกาศกระทรวงทรัพยากรธรรมชาติและสิ่งแวดล้อม เรื่องกำหนดมาตรฐานควบคุมการระบายน้ำทิ้งจากอาคารบางประเภทและบางขนาด (ประเภท ก.) ตีพิมพ์ในราชกิจจานุเบกษา เล่มที่ 122 ตอนที่ 125 ลงวันที่ 29 ธันวาคม 2548 ยกเว้น ค่า BOD และ TKN ที่มีค่าเกินกว่าเกณฑ์มาตรฐานในบางเดือน แสดงดังภาคผนวก ง-4

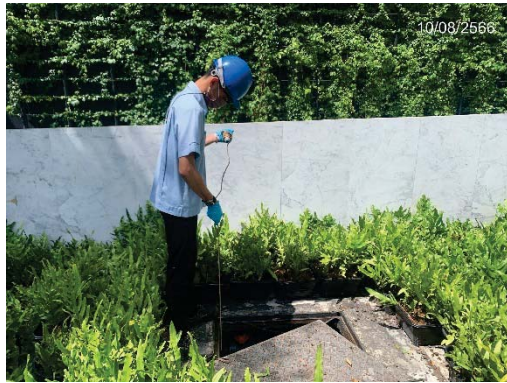
น้ำทิ้งหลังการบำบัด (บริเวณบ่อกักน้ำทิ้ง)

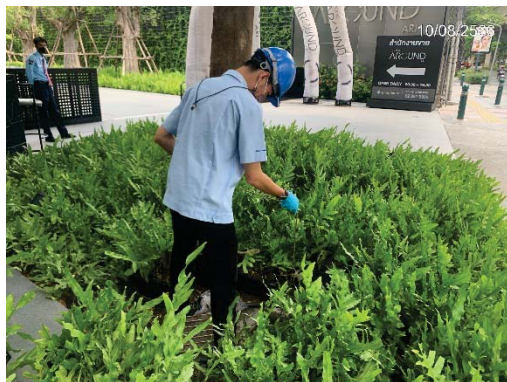
ภาพที่ 3.5.4-1 (ต่อ) จุดเก็บตัวอย่างน้ำทิ้ง

น้ำทิ้งก่อนระบายออกสู่ภายนอกโครงการ (บริเวณบ่อดตรวจคุณภาพน้ำทิ้ง)
