ผลการปฏิบัติตามมาตรการป้องกัน  
และแก้ไขผลกระทบสิ่งแวดล้อม

โครงการ เดอะซี๊ด มูซี่ (The Seed Musee) ตั้งอยู่ถนนซอยสุขุมวิท 26 แขวงคลองตัน เขตคลองเตย กรุงเทพมหานคร ดำเนินการโดยบริษัท พุกษา เรียลเอสเตท จำกัด (มหาชน) โดยปัจจุบันโอนให้นิติบุคคลอาคารชุดเรียบร้อยแล้ว ซึ่งเป็นโครงการประเภทอาคารชุดพักอาศัย ขนาดความสูง 8 ชั้น และชั้นใต้ดิน 1 ชั้น จำนวน 1 อาคาร ความสูง 28.46 เมตร (คิดความสูงจากพื้นดินถึงส่วนที่สูงที่สุดของอาคาร) มีจำนวนห้องชุดพักอาศัยรวมทั้งสิ้น 138 ห้อง พร้อมด้วยระบบสาธารณูปโภคต่าง ๆ อย่างครบถ้วน พื้นที่โครงการขนาด 1-2-75 ไร่ หรือ 2,700 ตารางเมตร โดยโครงการได้จัดทำรายงานการประเมินผลกระทบสิ่งแวดล้อม และได้ผ่านการพิจารณาเห็นชอบรายงานฯ ตามหนังสือจากสำนักงานนโยบายและแผนทรัพยากรธรรมชาติและสิ่งแวดล้อมเลขที่ ทส 1009.5/9953 ลงวันที่ 28 ธันวาคม พ.ศ. 2552 โดยหนังสือเห็นชอบได้กำหนดมาตรการป้องกันและแก้ไขผลกระทบสิ่งแวดล้อม และมาตรการติดตามตรวจสอบผลกระทบสิ่งแวดล้อม เพื่อเป็นแนวทางให้โครงการปฏิบัติ รวมไปถึงเสนอรายงานผลการปฏิบัติตามมาตรการฯ ต่อหน่วยงานอนุญาตและหน่วยงานที่เกี่ยวข้อง รวมทั้งสำนักงานนโยบายและแผนทรัพยากรธรรมชาติและสิ่งแวดล้อม (สผ.) ทุก 6 เดือนนั้น

ตารางที่ 2.2-1 ผลการปฏิบัติตามมาตรการป้องกันและแก้ไขผลกระทบสิ่งแวดล้อมของโครงการ เดอะซี๊ด มูซึ่ (The Seed Musee) ระยะดำเนินการ

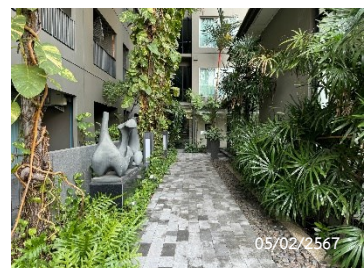
## ภาพที่ 2.2-2 พื้นที่สีเขียวภายในโครงการ

| องค์ประกอบทางสิ่งแวดล้อม | มาตรการป้องกันและแก้ไขผลกระทบสิ่งแวดล้อม | ผลการปฏิบัติและรายละเอียดการปฏิบัติตามมาตรการฯ<br>✓ = ปฏิบัติ X = ไม่ได้ปฏิบัติ ○ = ปฏิบัติไม่ได้<br>● = ปฏิบัติได้แต่ไม่มีประสิทธิภาพ ● = ยังไม่ถึงเวลาปฏิบัติ | เอกสารอ้างอิง | ปัญหา/อุปสรรค/แนวทางแก้ไข |
|---|---|---|---|---|
| | 3. จัดให้มีการปลูกต้นไม้ภายในโครงการให้มากที่สุด | ✓ - โครงการจัดให้มีพื้นที่สีเขียวชั้นที่ 1 บริเวณพื้นที่สระว่ายน้ำ และตามแนวรั้วโดยรอบโครงการ ซึ่งมีการเลือกปลูกไม้ยืนต้น ไม้พุ่ม และพืชคลุมดิน เพื่อทัศนียภาพที่สวยงาม เหมาะแก่การพักผ่อนหย่อนใจของผู้พักอาศัย รวมถึงช่วยลดมลพิษทางอากาศที่เกิดขึ้นภายในโครงการ | ภาพที่ 2.2-2 | - |

| องค์ประกอบทางสิ่งแวดล้อม | มาตรการป้องกันและแก้ไขผลกระทบสิ่งแวดล้อม | ผลการปฏิบัติและรายละเอียดการปฏิบัติตามมาตรการฯ<br>✓ = ปฏิบัติ X = ไม่ได้ปฏิบัติ ○ = ปฏิบัติไม่ได้<br>● = ปฏิบัติได้แต่ไม่มีประสิทธิภาพ ● = ยังไม่ถึงเวลาปฏิบัติ | เอกสารอ้างอิง | ปัญหา/อุปสรรค/แนวทางแก้ไข |
|---|---|---|---|---|
| | 5. ปลุกไม้ยืนต้นบริเวณแนวเขตที่ดิน โดยไม้ยืนต้นที่ปลูกได้แก่ ชมพูพันธุ์ทิพย์ พืชจั่น ปับ พิกุล และแฉ่ง ซึ่งเป็นไม้ยืนต้นทรงสูง สามารถเป็นแนวกันชนกับพื้นที่ข้างเคียง และช่วยดูดซับมลพิษจากรถยนต์ได้ | ✓ - โครงการจัดให้มีพื้นที่สีเขียวชั้นที่ 1 บริเวณพื้นที่สระว่ายน้ำ และตามแนวรั้วโดยรอบโครงการ ซึ่งมีการเลือกปลูกไม้ยืนต้น ไม้พุ่ม และพืชคลุมดิน เพื่อทัศนียภาพที่สวยงาม เหมาะแก่การพักผ่อนหย่อนใจของผู้พักอาศัย รวมถึงช่วยลดมลพิษทางอากาศที่เกิดขึ้นภายในโครงการ | ภาพที่ 2.2-2 | - |
| | 6. จัดให้มีพื้นที่สีเขียวภายในโครงการให้มากที่สุด โดยมีพื้นที่สีเขียวรวม 623 ตร.ม. ซึ่งต้นไม้ที่เลือกปลูกจะสามารถดูดซับคาร์บอนมอนอกไซด์ (CO) เมื่อเทียบเป็น (CO <sub>2</sub> ) ที่เกิดจากยานพาหนะของโครงการได้อย่างเพียงพอ | ✓ - โครงการจัดให้มีพื้นที่สีเขียวชั้นที่ 1 บริเวณพื้นที่สระว่ายน้ำ และตามแนวรั้วโดยรอบโครงการ ซึ่งมีการเลือกปลูกไม้ยืนต้น ไม้พุ่ม และพืชคลุมดิน เพื่อทัศนียภาพที่สวยงาม เหมาะแก่การพักผ่อนหย่อนใจของผู้พักอาศัย รวมถึงช่วยลดมลพิษทางอากาศที่เกิดขึ้นภายในโครงการ | ภาพที่ 2.2-2 | - |

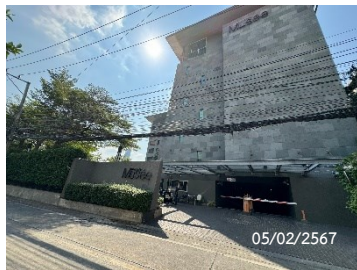
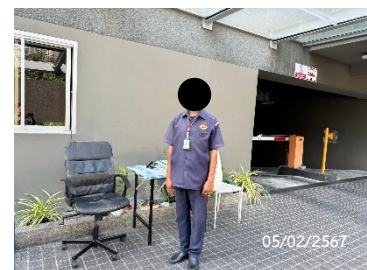
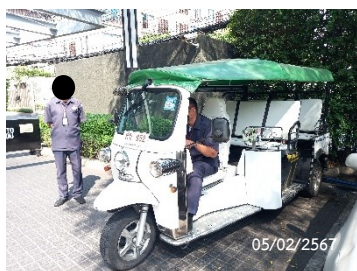
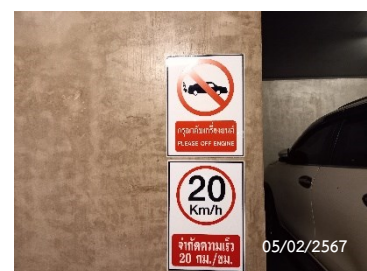
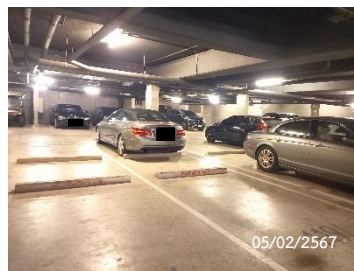
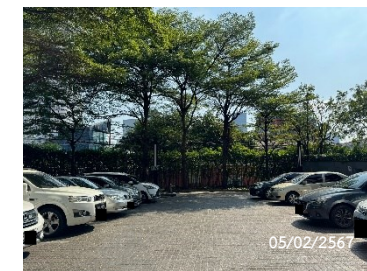
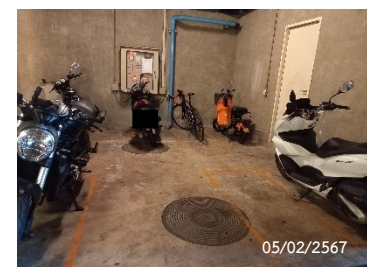
ภาพที่ 2.2-3 ป้ายสัญลักษณ์จราจรและพื้นที่จอดรถของโครงการ

| องค์ประกอบทางสิ่งแวดล้อม | มาตรการป้องกันและแก้ไขผลกระทบสิ่งแวดล้อม | ผลการปฏิบัติและรายละเอียดการปฏิบัติตามมาตรการฯ<br>✓ = ปฏิบัติ X = ไม่ได้ปฏิบัติ ○ = ปฏิบัติไม่ได้<br>● = ปฏิบัติได้แต่ไม่มีประสิทธิภาพ ● = ยังไม่ถึงเวลาปฏิบัติ | เอกสารอ้างอิง | ปัญหา/อุปสรรค/แนวทางแก้ไข |
|---|---|---|---|---|
| 1.2 คุณภาพอากาศ<br>1) ฝุ่นละออง | 1. ควบคุมความเร็วของรถภายในโครงการ เช่น ป้ายจำกัดความเร็ว สันนูลดความเร็ว เพื่อไม่ให้เกิดการฟุ้งกระจายของฝุ่นบนผิวถนน | ✓ - โครงการจัดให้มีการควบคุมความเร็วของรถภายในโครงการโดยการติดตั้งป้ายจำกัดความเร็วไม่เกิน 20 กม./ชม. ที่สามารถมองเห็นได้อย่างชัดเจนบริเวณพื้นที่จอดรถ รวมถึงจัดให้มีเจ้าหน้าที่รักษาความปลอดภัยคอยอำนวยความสะดวกการจราจร และควบคุมให้มีการปฏิบัติตามกฎจราจรอย่างเคร่งครัดภายในโครงการ | ภาพที่ 2.2-3 | - |

| องค์ประกอบทางสิ่งแวดล้อม | มาตรการป้องกันและแก้ไขผลกระทบสิ่งแวดล้อม | ผลการปฏิบัติและรายละเอียดการปฏิบัติตามมาตรการฯ<br>✓ = ปฏิบัติ X = ไม่ได้ปฏิบัติ ○ = ปฏิบัติไม่ได้<br>● = ปฏิบัติได้แต่ไม่มีประสิทธิภาพ ●● = ยังไม่ถึงเวลาปฏิบัติ | เอกสารอ้างอิง | ปัญหา/อุปสรรค/แนวทางแก้ไข |
|---|---|---|---|---|
| | 2. ติดตั้งป้ายห้ามติดเครื่องทิ้งไว้ในบริเวณพื้นที่จอดรถให้สามารถสังเกตได้อย่างชัดเจนและทั่วถึง | ✓ - โครงการจัดให้มีการติดตั้งป้ายห้ามติดเครื่องยนต์ทิ้งไว้ ที่สามารถมองเห็นได้อย่างชัดเจนบริเวณพื้นที่จอดรถ รวมถึงจัดให้มีเจ้าหน้าที่รักษาความปลอดภัยคอยอำนวยความสะดวกการจราจร และควบคุมให้มีการปฏิบัติตามกฎจราจรอย่างเคร่งครัดภายในโครงการ | ภาพที่ 2.2-3 | - |
| | 4. จัดทำป้ายและสัญลักษณ์จราจรบนพื้นทางให้ชัดเจนและไม่ก่อให้เกิดความสับสนของผู้ขับขี่ ทำให้การเคลื่อนตัวของรถในโครงการ และบริเวณทางเข้า - ออกโครงการสามารถทำได้เป็นอย่างดีและปลอดภัย รวมถึงการปฏิบัติตามของผู้พักอาศัย | ✓ - โครงการจัดให้มีการติดตั้งป้ายจราจร ได้แก่ ป้ายจำกัดความเร็วไม่เกิน 20 กม./ชม. ป้ายห้ามเร่งเครื่องยนต์ ป้ายห้ามติดเครื่องยนต์ ป้ายบอกทาง และป้ายจำกัดความสูงรถยนต์ เป็นต้น รวมถึงจัดให้มีการจัดทำสัญลักษณ์จราจรบนพื้นทาง ที่สามารถมองเห็นได้อย่างชัดเจน บริเวณทางเข้า - ออก พื้นที่จอดรถ และถนนโดยรอบโครงการ อีกทั้งยังจัดให้มีเจ้าหน้าที่รักษาความปลอดภัยคอยอำนวยความสะดวกการจราจร และควบคุมให้มีการปฏิบัติตามกฎ | ภาพที่ 2.2-3 | - |

| องค์ประกอบทางสิ่งแวดล้อม | มาตรการป้องกันและแก้ไขผลกระทบสิ่งแวดล้อม | ผลการปฏิบัติและรายละเอียดการปฏิบัติตามมาตรการฯ<br>✓ = ปฏิบัติ X = ไม่ได้ปฏิบัติ ○ = ปฏิบัติไม่ได้<br>● = ปฏิบัติได้แต่ไม่มีประสิทธิภาพ ●● = ยังไม่ถึงเวลาปฏิบัติ | เอกสารอ้างอิง | ปัญหา/อุปสรรค/แนวทางแก้ไข |
|---|---|---|---|---|
| 1.3 เสียงและความสั่นสะเทือน | 1. ควบคุมความเร็วของการใช้รถในบริเวณพื้นที่โครงการ เช่น ติดป้ายจำกัดความเร็ว และทำสัญญาณเพื่อลดความเร็ว และช่วยลดระดับเสียงที่เกิดจากการแล่นของรถยนต์ | ✓ - โครงการจัดให้มีการควบคุมความเร็วของรถภายในโครงการโดยการติดตั้งป้ายจำกัดความเร็วไม่เกิน 20 กม./ชม. ที่สามารถมองเห็นได้อย่างชัดเจนบริเวณพื้นที่จอดรถ รวมถึงจัดให้มีเจ้าหน้าที่รักษาความปลอดภัยคอยอำนวยความสะดวกการจราจร และควบคุมให้มีการปฏิบัติตามกฎจราจรอย่างเคร่งครัดภายในโครงการ | ภาพที่ 2.2-3 | - |
| | 2. ติดตั้งป้ายห้ามเร่งเครื่องยนต์ไว้บริเวณที่จอดรถและทางวิ่งภายในโครงการให้เห็นอย่างชัดเจน | ✓ - โครงการจัดให้มีการติดตั้งป้ายห้ามเร่งเครื่องยนต์ที่สามารถมองเห็นได้อย่างชัดเจน บริเวณถนนโดยรอบโครงการ รวมถึงโครงการจัดให้มีการควบคุมความเร็วของรถภายในโครงการโดยการติดตั้งป้ายจำกัดความเร็วไม่เกิน 20 กม./ชม. ที่สามารถมองเห็นได้อย่างชัดเจนบริเวณพื้นที่จอดรถ รวมถึงจัดให้มีเจ้าหน้าที่รักษาความปลอดภัยคอยอำนวยความสะดวกการจราจร และควบคุมให้มีการปฏิบัติตามกฎจราจรอย่างเคร่งครัดภายในโครงการ | ภาพที่ 2.2-3 | - |

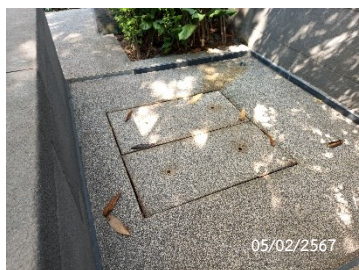
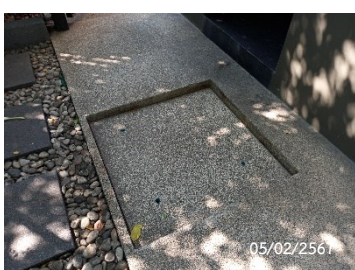
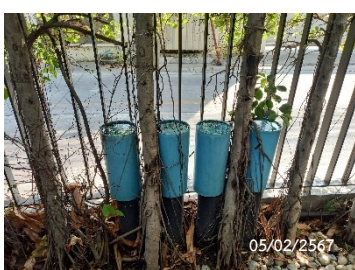
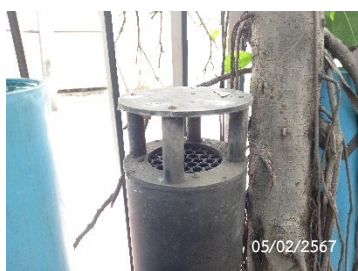
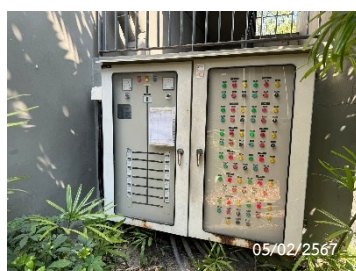
## ภาพที่ 2.2-5 ระบบบำบัดน้ำเสียของโครงการ

| องค์ประกอบทางสิ่งแวดล้อม | มาตรการป้องกันและแก้ไขผลกระทบสิ่งแวดล้อม | ผลการปฏิบัติและรายละเอียดการปฏิบัติตามมาตรการฯ<br>✓ = ปฏิบัติ X = ไม่ได้ปฏิบัติ ○ = ปฏิบัติไม่ได้<br>● = ปฏิบัติได้แต่ไม่มีประสิทธิภาพ ●● = ยังไม่ถึงเวลาปฏิบัติ | เอกสารอ้างอิง | ปัญหา/อุปสรรค/แนวทางแก้ไข |
|---|---|---|---|---|
| 1.4 คุณภาพน้ำ | 1. จัดให้ระบบบำบัดน้ำเสีย จำนวน 1 ชุด เป็นระบบบำบัดน้ำเสียแบบตะกอนเร่ง (Activated Sludge) ออกแบบให้สามารถรองรับน้ำเสียได้ 100 ลบ.ม./วัน โดยระบบบำบัดน้ำเสียจะมีประสิทธิภาพร้อยละ 92 สามารถบำบัดน้ำเสียให้ได้คุณภาพตามมาตรฐานน้ำทิ้งจากอาคารประเภท ข. และมีค่า BOD ในน้ำทิ้งไม่เกิน 30 มก./ล. | ✓ - โครงการจัดให้มีการติดตั้งระบบบำบัดน้ำเสียแบบตะกอนเร่ง (Activated Sludge) จำนวน 1 ชุด ซึ่งสามารถรองรับน้ำเสียภายในโครงการได้อย่างเพียงพอ รวมถึงจัดให้มีการจัดจ้าง บริษัท เอ็นไวรอนเมนต์ รีเสิร์ช แอนด์ เทคโนโลยี จำกัด ให้เข้ามาดำเนินการเก็บตัวอย่างน้ำทิ้ง ไปตรวจวิเคราะห์โดยห้องปฏิบัติการที่ได้มาตรฐาน พารามิเตอร์ตามมาตรการกำหนด เพื่อนำข้อมูลที่ได้มาใช้ประเมินประสิทธิภาพ | ภาพที่ 2.2-5<br>เอกสารแนบ 4 | - |

| องค์ประกอบทางสิ่งแวดล้อม | มาตรการป้องกันและแก้ไขผลกระทบสิ่งแวดล้อม | ผลการปฏิบัติและรายละเอียดการปฏิบัติตามมาตรการฯ<br>✓ = ปฏิบัติ X = ไม่ได้ปฏิบัติ ○ = ปฏิบัติไม่ได้<br>● = ปฏิบัติได้แต่ไม่มีประสิทธิภาพ ●● = ยังไม่ถึงเวลาปฏิบัติ | เอกสารอ้างอิง | ปัญหา/อุปสรรค/แนวทางแก้ไข |
|---|---|---|---|---|
| | 2. ติดตั้งตัวกรองชีวภาพ (Bio-Filter) บริเวณปลายท่อระบายอากาศของระบบบำบัดน้ำเสีย เพื่อเป็นการป้องกันและลดผลกระทบที่อาจเกิดขึ้นจากการเกิดละอองน้ำ (Aerosol) จากระบบบำบัดน้ำเสีย โดยตัวกรองชีวภาพดังกล่าว มีคุณสมบัติในการดักจับกลิ่น และมีประสิทธิภาพในการกำจัดสารไฮโดรเจนซัลไฟด์ (H <sub>2</sub> S) ได้มากกว่าร้อยละ 95 | ✓ - โครงการจัดให้มีการติดตั้งตัวกรองชีวภาพ (Bio-Filter) บริเวณปลายท่อระบายอากาศของระบบบำบัดน้ำเสีย เพื่อเป็นการป้องกันและลดผลกระทบที่อาจเกิดขึ้นจากการเกิดละอองน้ำ (Aerosol) จากระบบบำบัดน้ำเสีย | ภาพที่ 2.2-5 | - |
| | 3. ติดตั้งเครื่องเติมอากาศภายในบ่อเก็บตะกอน (Sludge Tank) จำนวน 1 เครื่อง เพื่อป้องกันไม่ให้เกิดแบคทีเรียในกลุ่มที่ไม่ต้องการออกซิเจน (Anaerobic Bacteria) ทำงานได้ ซึ่งจะช่วยลดปริมาณก๊าซต่าง ๆ ที่ส่งผลกระทบต่อสุขภาพและทำให้เกิดภาวะโลกร้อน | ✓ - โครงการจัดให้มีการติดตั้งเครื่องเติมอากาศภายในบ่อเก็บตะกอน (Sludge Tank) จำนวน 1 เครื่อง เพื่อป้องกันไม่ให้เกิดแบคทีเรียในกลุ่มที่ไม่ต้องการออกซิเจน (Anaerobic Bacteria) ทำงานได้ ซึ่งจะช่วยลดปริมาณก๊าซต่าง ๆ ที่เกิดจากแบคทีเรียที่อาจก่อให้เกิดภาวะโลกร้อน | ภาพที่ 2.2-5 | - |

| องค์ประกอบทางสิ่งแวดล้อม | มาตรการป้องกันและแก้ไขผลกระทบสิ่งแวดล้อม | ผลการปฏิบัติและรายละเอียดการปฏิบัติตามมาตรการฯ<br>✓ = ปฏิบัติ X = ไม่ได้ปฏิบัติ ○ = ปฏิบัติไม่ได้<br>● = ปฏิบัติได้แต่ไม่มีประสิทธิภาพ ●● = ยังไม่ถึงเวลาปฏิบัติ | เอกสารอ้างอิง | ปัญหา/อุปสรรค/แนวทางแก้ไข |
|---|---|---|---|---|
| 1.4 คุณภาพน้ำ (ต่อ) | 7. ติดตั้งมิเตอร์ไฟฟ้าสำหรับระบบบำบัดน้ำเสียโดยเฉพาะ เพื่อให้สามารถตรวจสอบการทำงานได้อย่างต่อเนื่องและมีประสิทธิภาพ | ✓ - โครงการจัดให้มีการติดตั้งมิเตอร์ไฟฟ้าสำหรับระบบบำบัดน้ำเสียแยกเฉพาะ จากระบบไฟฟ้าอื่น ๆ เพื่อให้สามารถตรวจสอบการทำงานของระบบบำบัดน้ำเสียได้อย่างมีประสิทธิภาพ | ภาพที่ 2.2-5 | - |

บริเวณระบบบำบัด

ท่อเติมอากาศระบบบำบัดน้ำเสีย

ระบบบำบัด Aerosol

ตู้ควบคุม และมิเตอร์ระบบบำบัดน้ำเสีย

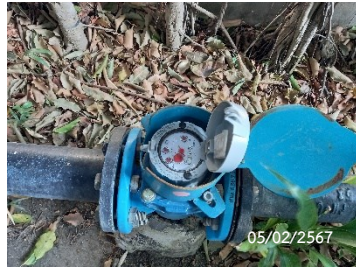
## ภาพที่ 2.2-6 ระบบน้ำใช้ภายในโครงการ

| องค์ประกอบทางสิ่งแวดล้อม | มาตรการป้องกันและแก้ไขผลกระทบสิ่งแวดล้อม | ผลการปฏิบัติและรายละเอียดการปฏิบัติตามมาตรการฯ<br>✓ = ปฏิบัติ X = ไม่ได้ปฏิบัติ ○ = ปฏิบัติไม่ได้<br>◐ = ปฏิบัติได้แต่ไม่มีประสิทธิภาพ ● = ยังไม่ถึงเวลาปฏิบัติ | เอกสารอ้างอิง | ปัญหา/อุปสรรค/แนวทางแก้ไข |
|---|---|---|---|---|
| 3.1 การใช้น้ำ | 1. จัดให้มีน้ำสำรองเก็บไว้ในถังเก็บน้ำใต้ดิน และถังเก็บน้ำชั้นดาดฟ้ามีปริมาณน้ำสำรอง เพื่อการอุปโภค - บริโภค รวมทั้งสิ้น 139 ลบ.ม. สามารถสำรองน้ำใช้ได้นาน 1.13 วัน | ✓ - โครงการจัดให้มีการสำรองน้ำเพื่อการอุปโภค - บริโภค ภายในโครงการ โดยได้รับบริการน้ำประปาจากการประปานครหลวง สาขาสุขุมวิท มาเก็บไว้ยังถังเก็บน้ำชั้นใต้ดิน จำนวน 1 ถัง จากนั้นจึงสูบน้ำมาเก็บไว้ยังถังเก็บน้ำชั้นดาดฟ้า จำนวน 1 ถัง ก่อนจ่ายไปยังส่วนต่าง ๆ ภายในอาคารต่อไป ซึ่งโครงการสามารถสำรองน้ำใช้ในโครงการได้อย่างเพียงพอ | ภาพที่ 2.2-6 | - |

| องค์ประกอบทางสิ่งแวดล้อม | มาตรการป้องกันและแก้ไขผลกระทบสิ่งแวดล้อม | ผลการปฏิบัติและรายละเอียดการปฏิบัติตามมาตรการฯ<br>✓ = ปฏิบัติ X = ไม่ได้ปฏิบัติ ○ = ปฏิบัติไม่ได้<br>● = ปฏิบัติได้แต่ไม่มีประสิทธิภาพ ●● = ยังไม่ถึงเวลาปฏิบัติ | เอกสารอ้างอิง | ปัญหา/อุปสรรค/แนวทางแก้ไข |
|---|---|---|---|---|
| 3.1 การใช้น้ำ (ต่อ) | 2. ต่อท่อประปาขนาด 3 นิ้ว เพื่อนำน้ำประปามาเก็บไว้ในถังเก็บน้ำใต้ดินของโครงการ จากนั้นใช้เครื่องสูบน้ำสูบน้ำไปยังถังเก็บน้ำชั้นหลังคา แล้วจึงจ่ายมายังส่วนต่าง ๆ ของอาคาร | ✓ - โครงการจัดให้มีการสำรองน้ำเพื่อการอุปโภค - บริโภค ภายในโครงการ โดยได้รับบริการน้ำประปาจากการประปานครหลวง สาขาสุขุมวิท มาเก็บไว้ยังถังเก็บน้ำชั้นใต้ดิน จำนวน 1 ถัง จากนั้นจึงสูบน้ำมาเก็บไว้ยังถังเก็บน้ำชั้นดาดฟ้า จำนวน 1 ถัง ก่อนจ่ายไปยังส่วนต่าง ๆ ภายในอาคารต่อไป ซึ่งโครงการสามารถสำรองน้ำใช้ภายในโครงการได้อย่างเพียงพอ | ภาพที่ 2.2-6 | - |
| | 4. จัดให้มีเจ้าหน้าที่คอยดูแลรักษาระบบเส้นท่อประปาให้อยู่ในสภาพดี | ✓ - โครงการจัดให้มีการช่างเทคนิคประจำโครงการดำเนินการตรวจสอบดูแลประสิทธิภาพการทำงานของระบบเส้นท่อประปาและเครื่องสูบน้ำ ภายในโครงการ ประจำอย่างสม่ำเสมอทุกวัน และจัดให้มีการบำรุงรักษาเชิงป้องกัน (PM) เป็นประจำทุกเดือน รวมถึงจัดให้มีการประสานงานไปยังบริษัทซัพพลายเออร์ให้เข้ามาตรวจสอบระบบอย่างสม่ำเสมอทุกปี | ภาพที่ 2.2-6 | - |

ถังเก็บน้ำชั้นดาดฟ้า

Booster Pump

ถังเก็บน้ำชั้นใต้ดิน

มิเตอร์น้ำประปา

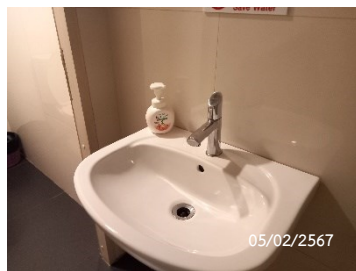
### ภาพที่ 2.2-7 สุขภัณฑ์ที่ใช้ภายในโครงการ

| องค์ประกอบทางสิ่งแวดล้อม | มาตรการป้องกันและแก้ไขผลกระทบสิ่งแวดล้อม | ผลการปฏิบัติและรายละเอียดการปฏิบัติตามมาตรการฯ<br>✓ = ปฏิบัติ X = ไม่ได้ปฏิบัติ ○ = ปฏิบัติไม่ได้<br>● = ปฏิบัติได้แต่ไม่มีประสิทธิภาพ ●● = ยังไม่ถึงเวลาปฏิบัติ | เอกสารอ้างอิง | ปัญหา/อุปสรรค/แนวทางแก้ไข |
|---|---|---|---|---|
| 3.1 การใช้น้ำ (ต่อ) | 5. ออกแบบ หรือ เลือกใช้สุขภัณฑ์ที่ใช้ภายในโครงการให้เป็นสุขภัณฑ์ประหยัดน้ำ | ✓ - โครงการจัดให้มีการเลือกใช้สุขภัณฑ์ และอุปกรณ์ ต่าง ๆ เป็นแบบประหยัดน้ำ ภายในโครงการ | ภาพที่ 2.2-7 | - |

อ่างล้างมือ

โถสุขภัณฑ์

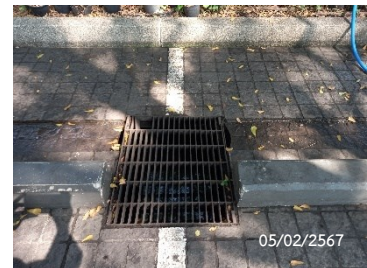
### ภาพที่ 2.2-8 ระบบระบายน้ำภายในโครงการ

| องค์ประกอบทางสิ่งแวดล้อม | มาตรการป้องกันและแก้ไขผลกระทบสิ่งแวดล้อม | ผลการปฏิบัติและรายละเอียดการปฏิบัติตามมาตรการฯ<br>✓ = ปฏิบัติ X = ไม่ได้ปฏิบัติ ○ = ปฏิบัติไม่ได้<br>● = ปฏิบัติได้แต่ไม่มีประสิทธิภาพ ●● = ยังไม่ถึงเวลาปฏิบัติ | เอกสารอ้างอิง | ปัญหา/อุปสรรค/แนวทางแก้ไข |
|---|---|---|---|---|
| 3.3 การระบายน้ำ | 1. จัดให้มีการวางน้ำไว้บนชั้นหลังคา โดยมีรางระบายน้ำบนพื้นชั้นหลังคา มีความกว้าง 1.5 ม. และความยาว 60 ม. ทำหน้าที่ในการรองรับน้ำฝนที่ตกบนอาคารบางส่วน (ขนาดพื้นที่ประมาณ 697 ตร.ม.) ไว้ที่ชั้นหลังคา ซึ่งรางระบายน้ำจะรองรับน้ำฝนที่ตกบนหลังคาที่ระดับความลึก 5 ซม. จะไหลลงสู่ด้านล่างผ่านหัวรับน้ำ (RD) ขนาดเส้นผ่านศูนย์กลาง 3 นิ้ว และไหลมาตามท่อระบายน้ำ (RL) ขนาดเส้นผ่านศูนย์กลาง 3 นิ้ว เพื่อระบายน้ำลงสู่ชั้นล่างต่อไป | ✓ - โครงการจัดให้มีรางระบายน้ำชั้นหลังคา เพื่อทำหน้าที่รองรับน้ำฝนที่ตกลงมาบนอาคารระบายลงสู่ชั้นล่างของอาคารต่อไป โดยรายละเอียดเป็นไปตามมาตรการกำหนด | ภาพที่ 2.2-8 | - |
| | 2. จัดให้มีการวางน้ำไว้ที่ท่อระบายน้ำ โดยน้ำฝนที่ตกลงสู่พื้นที่หลังคาส่วนที่เหลือ และพื้นที่อื่น ๆ ภายนอกอาคาร จะถูกรวบรวมเข้าสู่ระบบท่อระบายน้ำ ขนาดเส้นผ่านศูนย์กลาง 0.5 0.6 และ 0.7 ม. ความลาดเอียง 1: 200 และระบายน้ำออกภายนอกโครงการในอัตรา | ✓ - โครงการจัดให้มีบ่อพักน้ำฝนที่ครอบด้วยตะแกรงเหล็กสำหรับดักมูลฝอย ทำหน้าที่เป็นบ่อหน่วงน้ำฝนโดยรอบพื้นที่โครงการ รวมถึงจัดให้มีเครื่องสูบน้ำบริเวณพื้นที่จอดรถชั้นใต้ดินเพื่อสูบน้ำไปยังระบบระบายน้ำด้านบน เพื่อป้องกันน้ำท่วม ทั้งนี้ ในการระบายน้ำออกนอกพื้นที่โครงการได้มีการกำหนดอัตราการระบาย | ภาพที่ 2.2-8 | - |

รางระบายน้ำรอบโครงการ

บ่อพักน้ำฝนรอบโครงการ

บ่อพักน้ำสุดท้าย

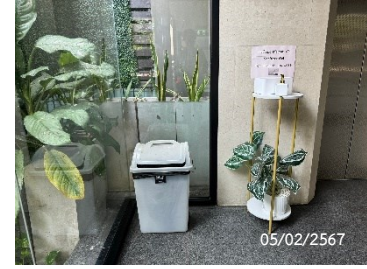
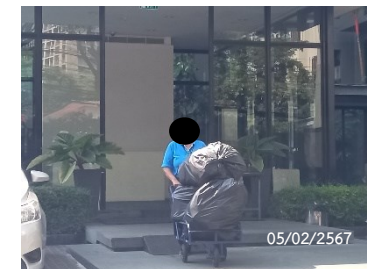
ภาพที่ 2.2-9 ห้องพักมูลฝอย

| องค์ประกอบทางสิ่งแวดล้อม | มาตรการป้องกันและแก้ไขผลกระทบสิ่งแวดล้อม | ผลการปฏิบัติและรายละเอียดการปฏิบัติตามมาตรการฯ<br>✓ = ปฏิบัติ X = ไม่ได้ปฏิบัติ ○ = ปฏิบัติไม่ได้<br>● = ปฏิบัติได้แต่ไม่มีประสิทธิภาพ ● = ยังไม่ถึงเวลาปฏิบัติ | เอกสารอ้างอิง | ปัญหา/อุปสรรค/แนวทางแก้ไข |
|---|---|---|---|---|
| 3.4 การจัดการมูลฝอย | 1. จัดให้มีห้องพักมูลฝอยประจำชั้น ตั้งแต่ชั้นที่ 1 - ชั้นที่ 8 จำนวน 1 ห้อง/ชั้น ขนาดพื้นที่ประมาณ 1.7 ตร.ม. โดยภายในติดตั้งถังมูลฝอยขนาด 100 ล. จำนวน 2 ถัง/ชั้น (ถังมูลฝอยแห้ง 1 ถัง และถังมูลฝอยเปียก 1 ถัง) และถังมูลฝอยอันตราย ขนาด 50 ล. จำนวน 1 ถัง โดยจัดให้มีพนักงานทำความสะอาดจัดเก็บมูลฝอยจากถังรองรับมูลฝอยและคัดแยกมูลฝอย ก่อนนำไปไว้ยังห้องพักมูลฝอยรวมของโครงการ เพื่อให้รถเก็บขนมูลฝอยของสำนักงานเขตคลองเตยมาจัดเก็บต่อไป | ● - โครงการจัดให้มีห้องพักมูลฝอยประจำชั้น จำนวน 1 ห้อง/ชั้น ภายในติดตั้งถังมูลฝอยขนาด 100 ล. ที่รองด้วยถุงดำ จำนวน 2 ถัง และจัดให้มีพนักงานทำความสะอาดทำหน้าที่ขนย้ายมูลฝอยจากห้องพักมูลฝอยประจำชั้นไปยังห้องพักมูลฝอยรวมเป็นประจำอย่างสม่ำเสมอทุกวัน เพื่อรวบรวมมูลฝอยให้สำนักงานเขตคลองเตยมาจัดเก็บต่อไป รวมถึงจัดให้มีการทำความสะอาดห้องพักมูลฝอยทุกแห่งทุกครั้งหลังเก็บขนแล้วเสร็จ ทั้งนี้ ไม่ได้จัดให้มีถังมูลฝอยอันตรายขนาด 50 ล. จำนวน 1 ถัง ภายในห้องพักมูลฝอยประจำชั้น เนื่องจากทางโครงการจะมีการกำหนดให้พนักงานทำความสะอาดทำหน้าที่คัดแยกมูลฝอยทุกครั้งก่อนรวบรวมให้ทางสำนักงานเขตคลองเตยมาดำเนินการเก็บขนมูลฝอย อีกทั้งยังจัดให้มีถังมูลฝอยติดเชื่อบริเวณพื้นที่ส่วนกลางที่จะมีการเก็บขนแยกจากมูลฝอยประเภทอื่นอย่างชัดเจน | ภาพที่ 2.2-9 เอกสารแนบ 3 | ตารางที่ 4.1-2 |

ห้องพักมูลฝอยประจำชั้น

ห้องพักมูลฝอยรวม

ถังมูลฝอยบริเวณพื้นที่ส่วนกลาง

ถังมูลฝอยติดเชื้อบริเวณพื้นที่ส่วนกลาง

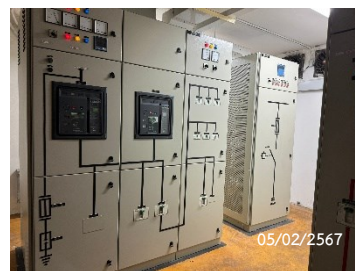
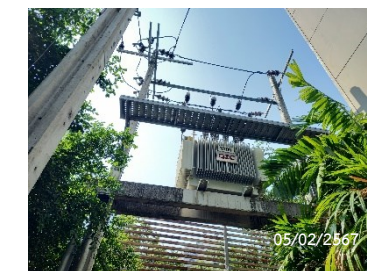
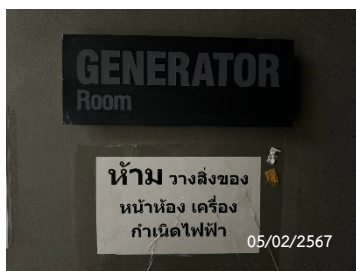
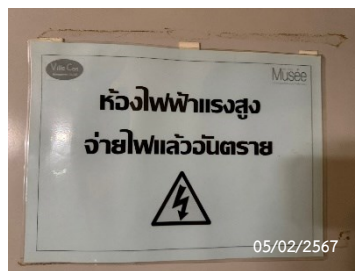
ภาพที่ 2.2-10 ระบบไฟฟ้าภายในโครงการ

MDB Room

Generator Room

หม้อแปลงไฟฟ้า

มิเตอร์ไฟฟ้า

สวิตช์ไฟฟ้า

ป้ายเตือนหน้าห้องระบบไฟฟ้า

สายล่อฟ้า

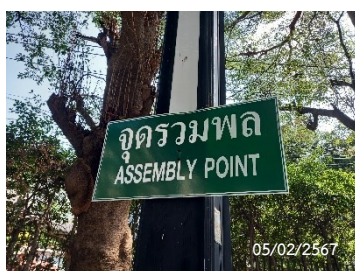
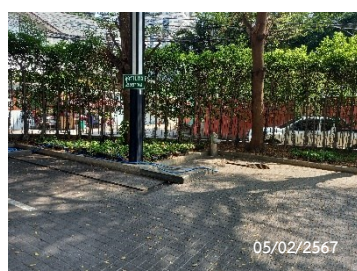
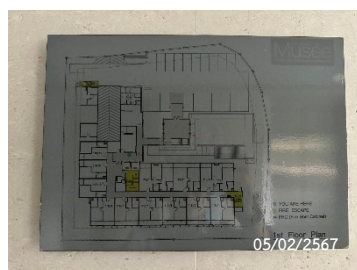
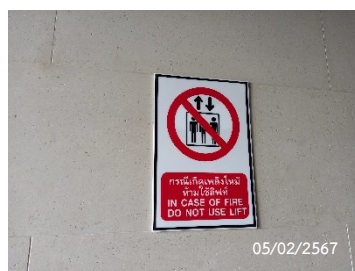
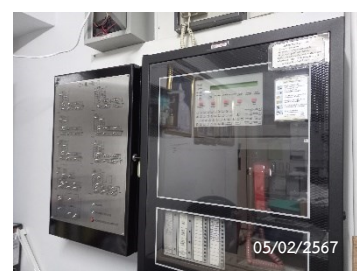
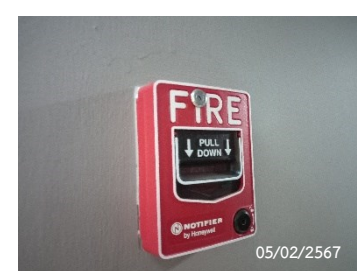
## ภาพที่ 2.2-11 ระบบป้องกันและเตือนอัคคีภัย

ประตูหนีไฟ

ป้ายและพื้นที่จุดรวมพล

บันไดหนีไฟ

แผนผังแสดงเส้นทางหนีไฟ

ป้ายบอกทางหนีไฟ

ป้ายห้ามใช้ลิฟต์ขณะเกิดเพลิงไหม้

Graphic Annunciator Fire Alarm System

ถังดับเพลิง

Fire Hose Cabinet

Fire Alarm Manual Station

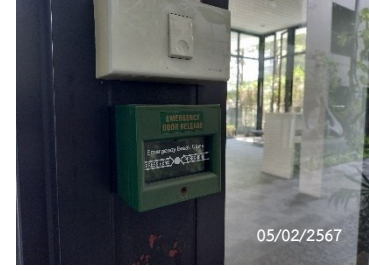
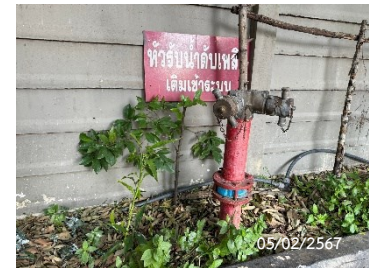
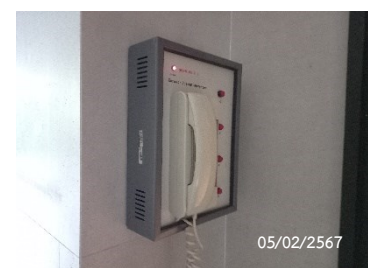
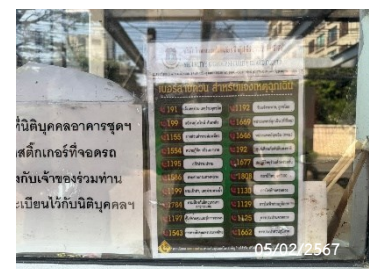
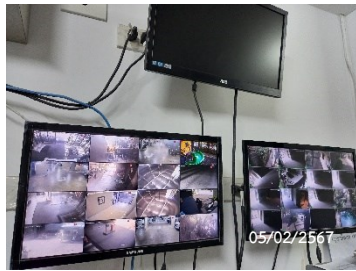
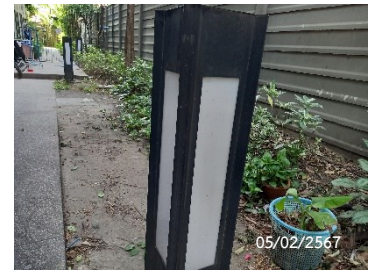
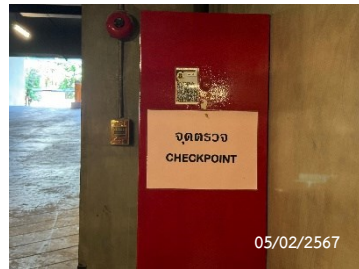
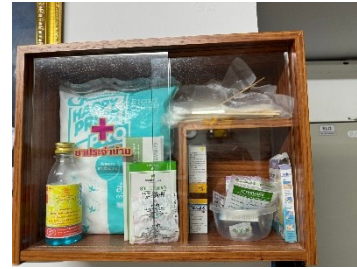
## ภาพที่ 2.2-12 ระบบรักษาความปลอดภัยของโครงการ

Emergency Door Release

Fireman's Switch Lift

หัวรับน้ำดับเพลิง

ระบบสวีย์การ์ดเข้า - ออกอาคาร

โทรศัพท์ฉุกเฉิน

ห้องควบคุม CCTV

ไฟฟ้าส่องสว่างรอบโครงการ

ระบบบันทึกข้อมูลการตรวจตรารอบโครงการ

อุปกรณ์ปฐมพยาบาล

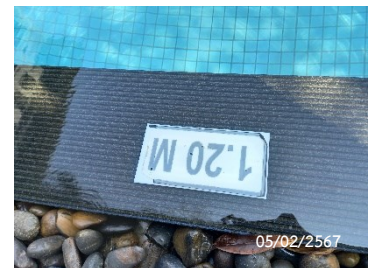
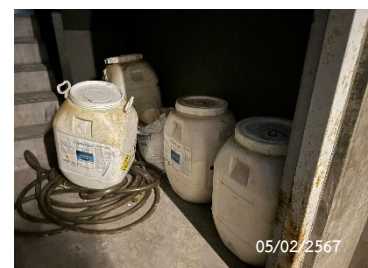
### ภาพที่ 2.2-13 สระว่ายน้ำ

พื้นเป็นวัสดุกันลื่น

ป้ายบอกระดับความลึก

รางระบายน้ำ

พื้นที่ล้างตัว

อุปกรณ์ช่วยชีวิตประจำสระว่ายน้ำ

ระบบกรองสระว่ายน้ำ

พื้นที่เก็บสารเคมีสระว่ายน้ำ
