5. ผลการดำเนินการตามมาตรการป้องกันและแก้ไขผลกระทบสิ่งแวดล้อม
ตารางที่ 4 เปรียบเทียบมาตรการป้องกันและแก้ไขผลกระทบสิ่งแวดล้อมที่กำหนดไว้ในรายงานการวิเคราะห์ผลกระทบสิ่งแวดล้อม
โครงการอาคารวิริยะพันธุ์ (อาคารสำนักงาน ธนบุรีพานิช) ระยะเปิดดำเนินการ

รายงานผลการปฏิบัติตามมาตรการป้องกันแก้ไขผลกระทบสิ่งแวดล้อม และมาตรการติดตามตรวจสอบคุณภาพสิ่งแวดล้อม
โครงการอาคารวิริยะพันธุ์ ตั้งอยู่ที่ถนนเจริญสุขุมวิท แขวงบางพลัด เขตบางพลัด กรุงเทพมหานคร

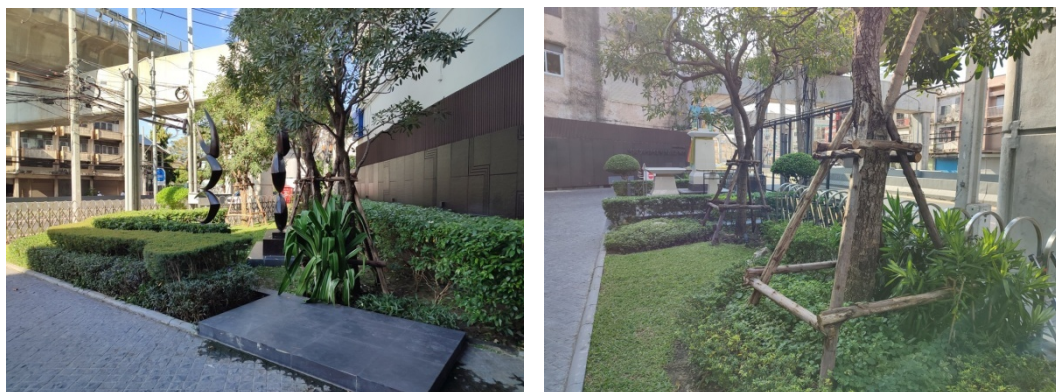
ภาพที่ 4-2 คูแฉ่งพื้นที่สีเขียวชั้นล่าง ด้านทิศตะวันตก และพื้นที่จัดรวมคนของโครงการ

2. จัดให้มีการปลูกไม้ยืนต้น ไม้พุ่ม ไม้คลุมดิน ภายในโครงการ โดยเฉพาะแนวเขตที่ดินเพื่อให้พืชช่วยยึดหน้าดิน	ปลูกไม้ยืนต้น ไม้พุ่มและไม้คลุมดินบริเวณด้านหน้า ทิศตะวันตก ติดกับถนนเจริญสุขุมวิท เพื่อช่วยยึดหน้าดิน	-	ภาพที่ 4-2
มาตรการติดตามตรวจสอบผลกระทบสิ่งแวดล้อม - ดูแลสภาพรั้วโครงการให้สมบูรณ์ มั่นคง แข็งแรง	รั้วมีความมั่นคงแข็งแรงดี และทำความสะอาดพื้นที่และกำแพงอยู่เสมอ	-	ภาพที่ 4-1 ภาพที่ 4-39

5. จัดให้มีพื้นที่สีเขียวภายในโครงการ ขนาดพื้นที่รวมทั้งสิ้น 507.4 ตารางเมตร เพื่อให้ต้นไม้ดังกล่าว ช่วยดูดซับมลพิษจากที่จอดรถของโครงการ โดยพันธุ์ไม้ที่โครงการเลือกปลูกสามารถดูดซับก๊าซคาร์บอนมอนอกไซด์ 51 mol หรือคิดเป็น 2,244 กรัม/วัน ซึ่งเพียงพอต่อปริมาณก๊าซคาร์บอนมอนอกไซด์ที่เกิดจากที่จอดรถ 18 กรัม	จัดพื้นที่สีเขียวไว้ในโครงการ โดยจัดไว้ที่ด้านทิศตะวันตก ติดกับถนนจรัญสนิทวงศ์ และไม่กระถางด้านทิศเหนือ	-	ภาพที่ 4-2 ภาพที่ 4-33

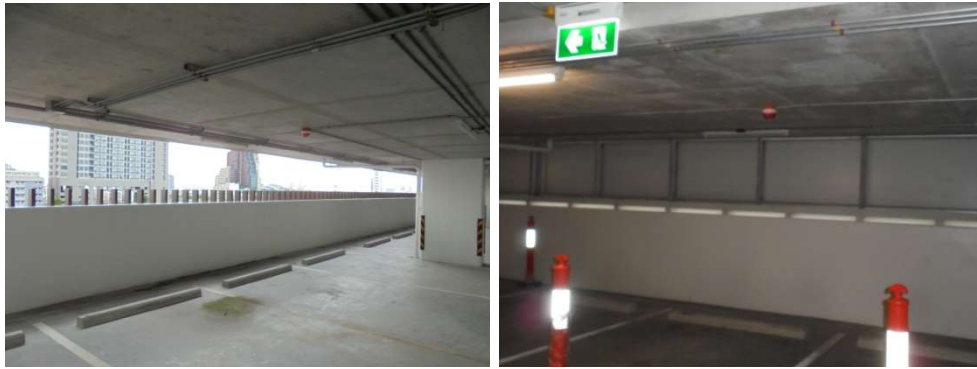
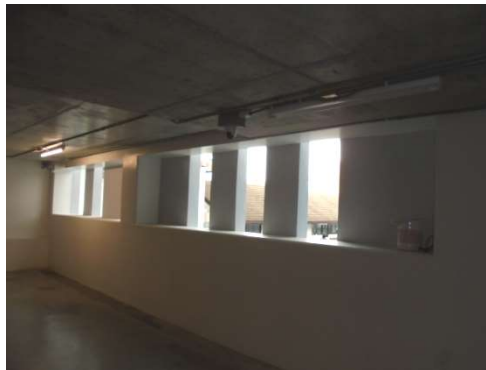
ภาพที่ 4-4 Precast Concrete ชั้นจอดรถชั้น 1-2 Precast Concrete ผนังที่บั้น 3ขึ้นไป

2. มาตรการป้องกันผลกระทบสิ่งแวดล้อม 1. โครงการจัดทำ crib Precast Concrete ขนาด 0.1x0.15 เมตร ตั้งแต่ชั้นที่ 1-2 และจัดทำเป็นผนัง Precast Concrete (ผนังทึบ) ตั้งแต่ชั้นที่ 3 ถึง คาดฟ้าบริเวณด้านทิศเหนือ	จัดทำผนัง ขนาด 0.1x0.15 เมตร ที่ชั้น 1-2 และตั้งแต่ชั้น 3 จัดทำเป็นผนังทึบ	-	ภาพที่ 4-4

เงื่อนไขตามมาตรการป้องกันและแก้ไขผลกระทบสิ่งแวดล้อม	ผลการปฏิบัติตามมาตรการ	ปัญหา อุปสรรค และข้อเสนอแนะ	เอกสารอ้างอิง
1.4 ผลกระทบด้านแสงไฟจากการเดินทางภายในอาคารจอดรถยนต์ 1. โครงการออกแบบตำแหน่งทางลาดขึ้น-ลงชั้นจอดรถอยู่ทางด้านทิศเหนือ และตลอดแนวอาคารจอดรถยนต์ด้านทิศเหนือโครงการจัดทำคาน Precast Concrete ขนาด 0.1x0.15 เมตร ตั้งแต่ชั้นที่ 1-2 และจัดทำเป็นผนัง Precast Concrete (ผนังทึบ) ตั้งแต่ชั้นที่ 3 ถึง คาดฟ้า ซึ่งผนังอาคารจอดรถมีได้เป็นช่องโล่งจึงช่วยกันแสงไฟได้	จัดทำทางลาดขึ้นลงที่จอดรถ ด้านทิศเหนือไว้แล้ว และทำคาน Precast Concrete ขนาด 0.1x0.15 เมตร ตั้งแต่ชั้นที่ 1-2 และจัดทำเป็นผนัง Precast Concrete (ผนังทึบ) ตั้งแต่ชั้นที่ 3 ถึง คาดฟ้า	-	ภาพที่ 4-7 และ ภาพที่ 4-4

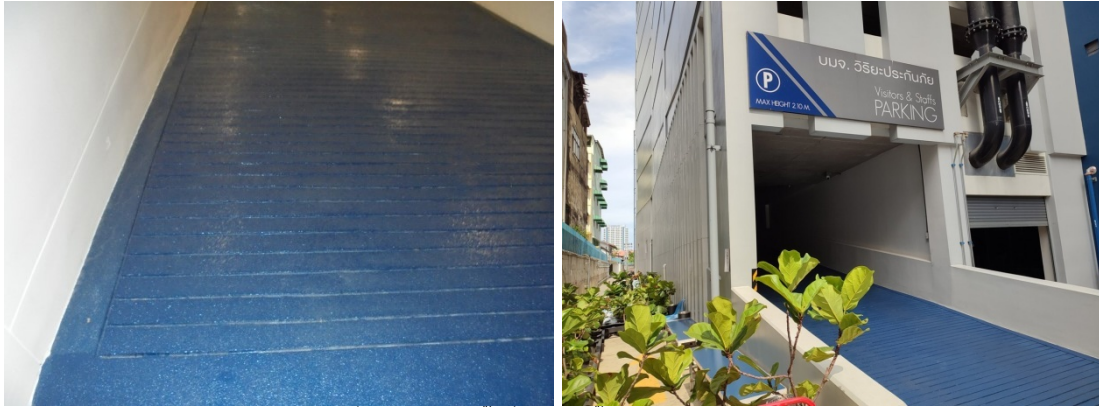
ภาพที่ 4-7 ปรับปรุงพื้นที่ทางลาดขึ้นลานจอดรถอาคาร B

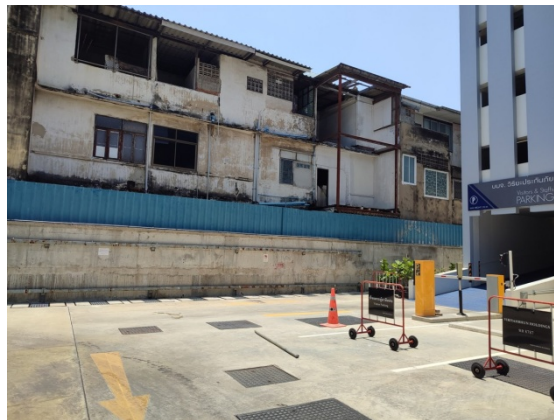
ภาพที่ 4-8 บริเวณบ่อบำบัดน้ำเสียรวมของโครงการ

1.5 คุณภาพน้ำ 1. จัดให้มีระบบบำบัดน้ำเสีย จำนวน 1 ชุด เป็นระบบบำบัดน้ำเสียสำเร็จรูป ชนิดเติมอากาศแบบตะกอนเร่ง (Activated Sludge) ออกแบบให้รองรับน้ำเสียปริมาณ 80 ลบ.ม./วัน เพื่อบำบัดน้ำเสียให้มีค่า BOD ในน้ำทิ้งไม่เกิน 20 มก./ลิตร	มีระบบบำบัดน้ำเสียจำนวน 1 ชุด บำบัดน้ำเสียทั้งหมดของโครงการ	-	ภาพที่ 4-8

3.2 การบำบัดน้ำเสีย <p>1. จัดให้มีระบบบำบัดน้ำเสีย จำนวน 1 ชุด เป็นระบบบำบัดน้ำเสียสำเร็จรูป ชนิดเติมอากาศแบบตะกอนเร่ง (Activated Sludge) ออกแบบให้รองรับน้ำเสียปริมาตร 80 ลบ.ม./วัน เพื่อบำบัดน้ำเสียให้มีค่า BOD ในน้ำทิ้งไม่เกิน 20 มก./ลิตร</p>	มีระบบบำบัดน้ำเสียสำเร็จรูป เพื่อบำบัดน้ำเสียภายในโครงการไว้แล้ว	-	ภาพที่ 4-8

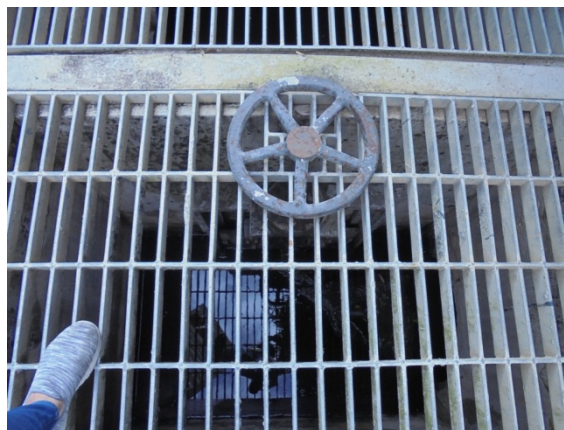
ภาพที่ 4-12 ประตูระบายน้ำแบบมือหมุน กันน้ำจากภายนอกย้อนกลับเข้ามาในโครงการ(Sluice Gate)

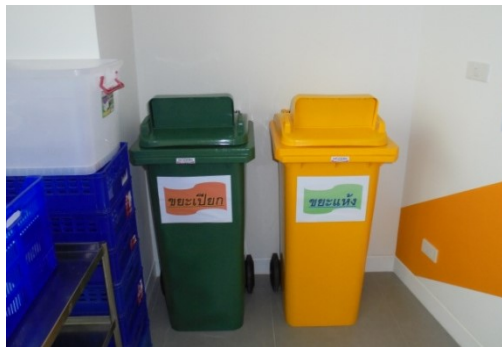
ภาพที่ 4-13 ถังรองรับมูลฝอยติดตั้งไว้แต่ละชั้นของอาคาร A

3.5 การจัดการมูลฝอย 1. โครงการจัดให้มีการจัดการมูลฝอยแต่ละอาคาร รายละเอียดดังนี้ (1) อาคาร A (อาคารสำนักงาน) จัดให้มีการตั้งถังมูลฝอยประจำชั้นตั้งแต่ชั้นที่ 1-17 โดยตั้งไว้ภายในห้องน้ำหญิงและชายทุกจุด โดยแต่ละบริเวณจะตั้งถังมูลฝอยขนาด 50 ลิตร จำนวน 4 ถัง (ถังมูลฝอยแห้ง 1 ถัง ถังมูลฝอยอันตราย 1 ถัง ถังมูลฝอยเปียก 1 ถัง และถังมูลฝอยรีไซเคิล 1 ถัง) ทั้งนี้ ถังมูลฝอยที่ตั้งในห้องพักมูลฝอยประจำชั้น และตามจุดต่าง ๆ จะรองรับด้วยถุงมูลฝอยแต่ละประเภท โดยถังมูลฝอยแห้งและเปียกจะรองรับด้วยถุงดำ ถังมูลฝอยอันตรายรองรับด้วยถุงสีส้ม และถังมูลฝอยรีไซเคิลจะรองรับด้วยถุงใส (2) ชั้นที่ 2 ถึง ดาดฟ้า จะตั้งไว้บริเวณห้องน้ำหญิงและชาย แต่ละบริเวณจะตั้งถังมูลฝอยขนาด 50 ลิตร จำนวน 4 ถัง (ถังมูลฝอยแห้ง 1 ถัง ถังมูลฝอยอันตราย 1 ถัง ถังมูลฝอยเปียก 1 ถัง และถังมูลฝอยรีไซเคิล 1 ถัง) ทั้งนี้ ถังมูลฝอยที่ตั้งในห้องพักมูลฝอยประจำชั้น และตามจุดต่าง ๆ จะรองรับด้วยถุงมูลฝอยแต่ละประเภท โดยถังมูลฝอยแห้งและเปียก จะรองรับด้วยถุงดำ ถังมูลฝอยอันตรายรองรับด้วยถุงสีส้ม และถังมูลฝอยรีไซเคิลจะรองรับด้วยถุงใส	จัดตั้งถังมูลฝอยประจำชั้นไว้แล้ว คัดแยกขยะเปียกและขยะแห้ง ที่ชั้น 2 ถึงดาดฟ้า จัดตั้งถังมูลฝอยประจำชั้นไว้แล้ว คัดแยกขยะเปียกและขยะแห้ง	-	ภาพที่ 4-13 ภาพที่ 4-13

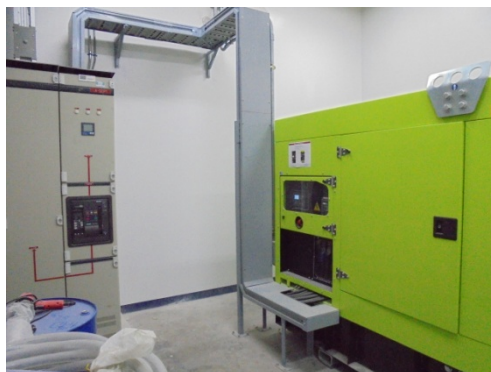
ภาพที่ 4-15 ห้องหม้อแปลงไฟฟ้าและห้องไฟฟ้าฉุกเฉิน

3.5 ระบบไฟฟ้า 1. โครงการติดตั้งระบบไฟฟ้า ดังนี้ (1) ระบบไฟฟ้าปกติ โครงการจะรับกระแสไฟฟ้าจากการไฟฟ้านครหลวงเขตบางใหญ่ ขนาด 24 KV ผ่าน Transformer ชนิด Dry Type ขนาด 1,600 KVA จำนวน 2 ชุด แปลงไฟ 24 KV เป็น 400 V เพื่อจ่ายไปยัง Load ต่าง ๆ ในภาวะปกติ (2) ระบบไฟฟ้าฉุกเฉิน โครงการจัดให้มีเครื่องกำเนิดไฟฟ้า ขนาด 400 KVA จำนวน 1 ชุด สามารถสำรองไฟได้นาน 8 ชั่วโมง	ระบบไฟฟ้าปกติของโครงการขนาด 24 KV ผ่าน Transformer ชนิด Dry Type ขนาด 1,600 KVA จำนวน 2 ชุด แปลงไฟ 24 KV เป็น 400 V ใช้งานได้เป็นปกติ ระบบไฟฟ้าฉุกเฉิน มีการทดสอบทุกสัปดาห์ และสามารถใช้งานได้ทันทีหากเกิดเหตุฉุกเฉิน ไฟฟ้าดับ	-	ภาพที่ 4-15 ภาพที่ 4-36

2. โครงการจัดให้มีหม้อแปลงไฟฟ้าของโครงการเป็นชนิด Dry Type (ชนิดแห้ง) มีรายละเอียดดังนี้ (1) อาคาร A (อาคารสำนักงาน) ติดตั้งภายในห้อง มีความกว้าง 8 เมตร ความยาว 8.6 เมตร และความสูง 4.15 เมตร มีระยะห่างจากหม้อแปลงไฟฟ้าถึงผนังห้องแต่ละด้านอย่างน้อย 1 เมตร (ไม่น้อยกว่า 1 เมตร) (2) อาคาร B (อาคารจอดรถยนต์) ติดตั้งภายในห้องมีความกว้าง 4 เมตร ความยาว 9.9 เมตร และความสูง 3.45 เมตร มีระยะห่างจากหม้อแปลงไฟฟ้าถึงผนังห้องแต่ละด้านอย่างน้อย 1 เมตร (ไม่น้อยกว่า 1 เมตร)	หม้อแปลงไฟฟ้าของอาคาร A และอาคาร B ติดตั้งห่างจากผนังห้องแล้วอย่างน้อย 1 เมตร	-	ภาพที่ 4-15

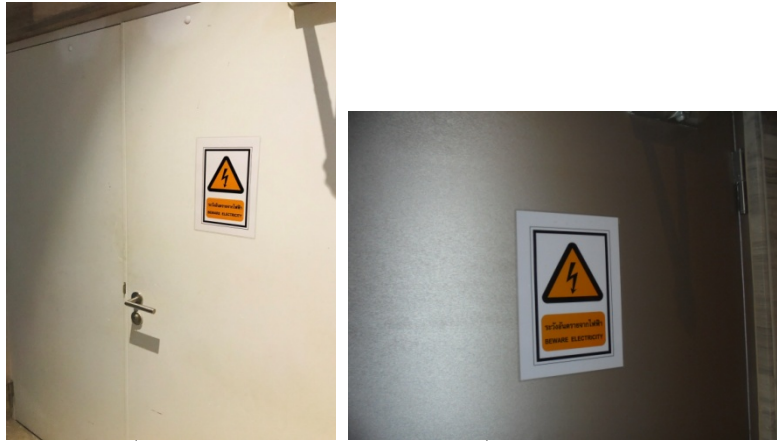
ภาพที่ 4-16 ป้ายเตือน "อันตรายไฟฟ้าแรงสูง" ที่หน้าห้องหม้อแปลงไฟฟ้า

เงื่อนไขตามมาตรการป้องกันและแก้ไขผลกระทบสิ่งแวดล้อม	ผลการปฏิบัติตามมาตรการ	ปัญหา อุปสรรค และข้อเสนอแนะ	เอกสารอ้างอิง
5. ติดป้ายเตือนแสดงข้อความ “อันตรายไฟฟ้าแรงสูง” และ “เฉพาะเจ้าหน้าที่ที่เกี่ยวข้องเท่านั้น” ให้เห็นชัดเจนติดไว้ที่จุดติดตั้งหม้อแปลงไฟฟ้า	ติดป้ายเตือน “อันตรายไฟฟ้าแรงสูง” ไว้แล้ว ที่ห้องหม้อแปลงไฟฟ้า	-	ภาพที่ 4-16
มาตรการติดตามตรวจสอบผลกระทบสิ่งแวดล้อม - ตรวจสอบป้ายเตือนระวังอันตรายบริเวณที่ตั้งหม้อแปลงไฟฟ้า ให้อยู่ในสภาพดี ไม่ลบเลือนทุกวัน ตลอดระยะเวลาเปิดดำเนินการ - ตรวจสอบการทำงานของระบบไฟฟ้า และซ่อมบำรุงระบบไฟฟ้าและอุปกรณ์ไฟฟ้า ภายในโครงการ เดือนละ 1 ครั้ง ตลอดระยะเวลาเปิดดำเนินการ และรีบแก้ไขหากพบการชำรุด	ป้ายเตือนอยู่ในสภาพดี ไม่ลบเลือน ระบบไฟฟ้าภายในโครงการทำงานได้เป็นปกติ	-	ภาพที่ 4-16 ภาพที่ 4-36

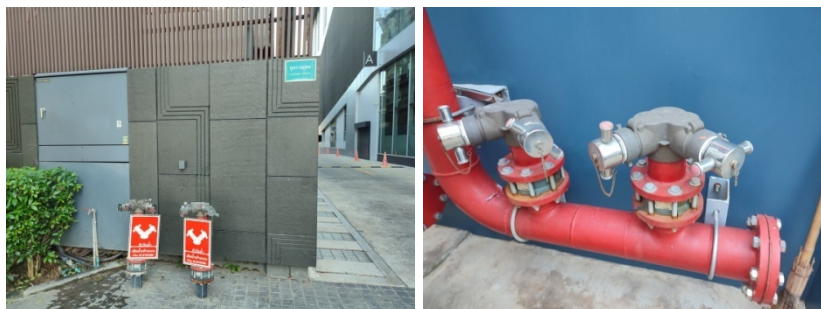
ภาพที่ 4-19 หัวรับน้ำดับเพลิงจากภายนอกอาคาร A และอาคาร B

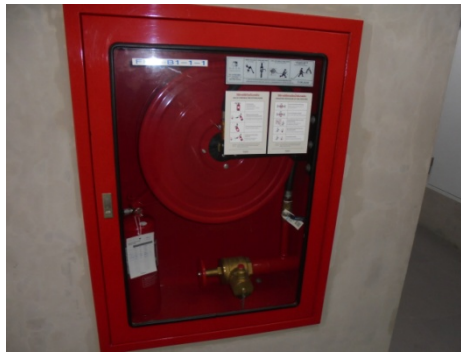
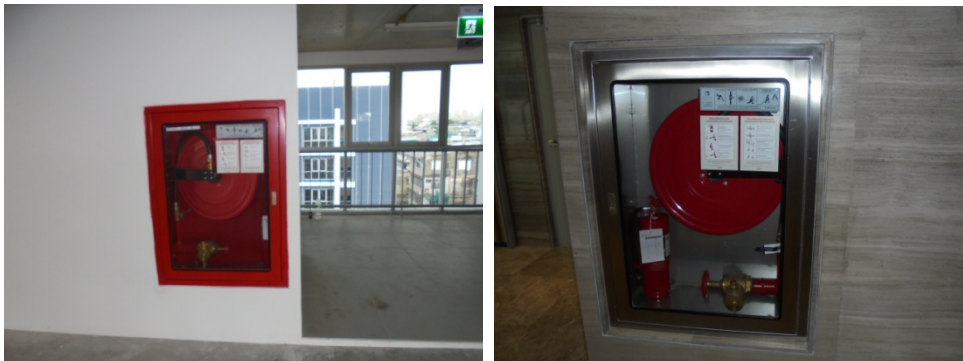
ภาพที่ 4-20 ตู้เก็บสายฉีดน้ำดับเพลิงพร้อมอุปกรณ์

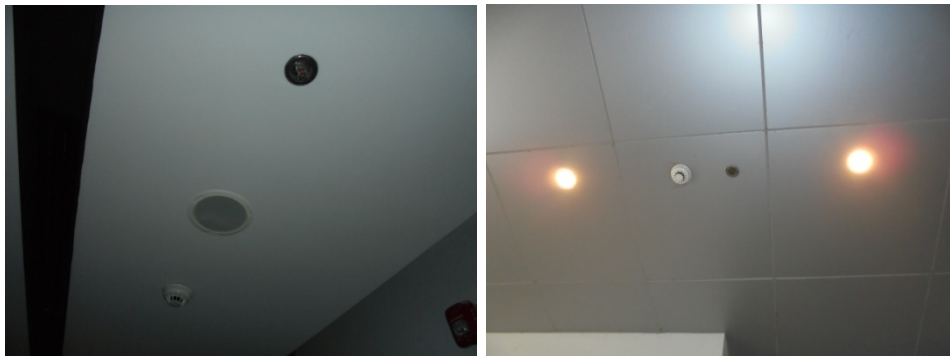
ภาพที่ 4-21 หัวกระจายน้ำดับเพลิงอัตโนมัติและเครื่องตรวจจับควัน

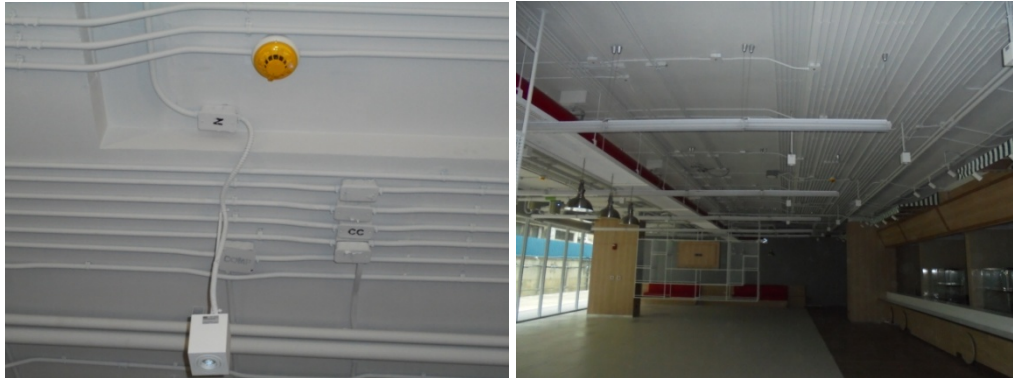
ภาพที่ 4-23 เครื่องตรวจจับควันและเครื่องตรวจจับความร้อนในห้องอาหาร

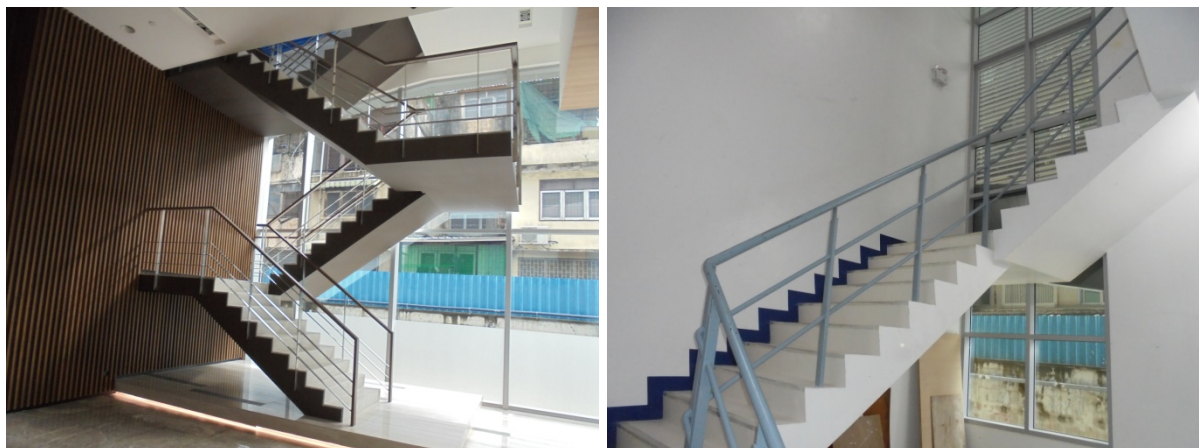
4-25 บันไดหนีไฟและระบบระบายอากาศแบบธรรมชาติ โดยใช้หน้าต่างบานเปิด

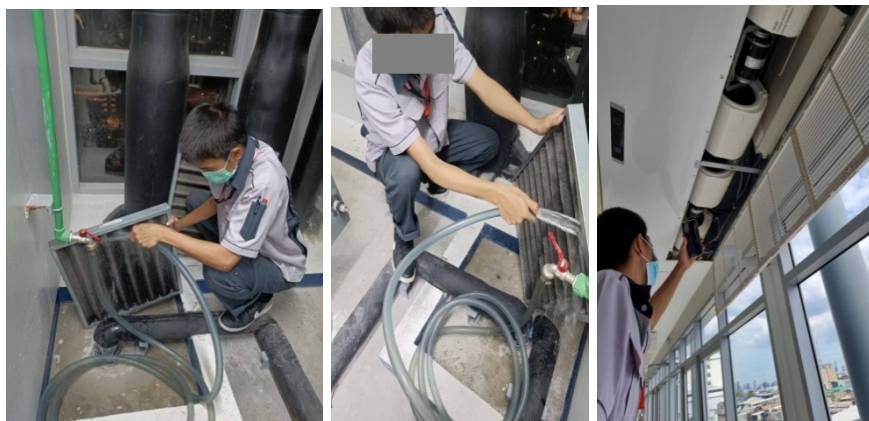
ภาพที่ 4-34 ทำความสะอาดระบบปรับอากาศ

2. มาตรการการอนุรักษ์พลังงานภายในโครงการ 1) การอนุรักษ์พลังงานไฟฟ้าสำหรับระบบทำความเย็นปรับอากาศ มีดังนี้ (1) ปลุกต้นไม้ภายในโครงการในบริเวณพื้นที่ว่างซึ่งไม่ใช่ถนนและทางวิ่งเพื่อลดภาระการทำงานของเครื่องปรับอากาศ (2) ใช้ฉนวนบุเพดาน ซึ่งสามารถลดค่าการใช้ระบบปรับอากาศลงได้ 1 ต้นความเย็นต่อพื้นที่ 100 ตารางเมตร (3) เลือกใช้เครื่องปรับอากาศประสิทธิภาพสูง และประหยัดพลังงาน (4) ทำความสะอาดแผ่นกรองอากาศด้านหน้าและแผ่นระบายความร้อนด้านหลังทุกเดือน (5) จัดให้มีการรณรงค์การประหยัดพลังงานโดยการติดป้ายประชาสัมพันธ์	ปลุกต้นไม้บริเวณที่ว่างไว้แล้ว มีฉนวนบุเพดานในการลดความร้อนไว้แล้วชั้นหลังคา ใช้เครื่องปรับอากาศที่มีคุณภาพสูงและประหยัดพลังงาน เป็นระบบ Cooling Tower รณรงค์ให้ประหยัดพลังงานไว้แล้ว	-	ภาพที่ 4-2 ภาพที่ 4-33 ภาพที่ 4-34

เงื่อนไขตามมาตรการป้องกันและแก้ไขผลกระทบสิ่งแวดล้อม	ผลการปฏิบัติตามมาตรการ	ปัญหา อุปสรรค และข้อเสนอแนะ	เอกสารอ้างอิง
<p>ปรับอากาศได้</p> <p>○ ปิดเครื่องปรับอากาศภายในห้องสำนักงานในช่วงเวลาพักเที่ยง และให้ใช้วิธีการลดการทำงานในช่วงเวลาพักเที่ยง และให้ใช้วิธีการลดการทำงานของคอมพิวเตอร์โดยปรับเทอร์โมสตัท ให้อยู่ที่อุณหภูมิสูงสุดเพื่อให้คอมพิวเตอร์หยุดทำงาน</p>	ปิดเครื่องปรับอากาศในช่วงเวลาพักเที่ยง	-	-
<p>(6) บำรุงรักษาเครื่องปรับอากาศอย่างสม่ำเสมอ</p> <p>(7) ทำความสะอาดแผ่นกรองอากาศหน้ากากเครื่องปรับอากาศ และคอยล์สำหรับทำความเย็นอย่างน้อย 1 เดือน/ครั้ง และล้างทำความสะอาดเครื่อง 4 ครั้ง/ปี รวมถึงการจัดให้มี Preventive Maintenance PM ระบบปรับอากาศ</p> <p>(8) ตรวจสอบให้มีการนำสิ่งของไปวางขวางทางลมเข้าออกของชุดระบายความร้อนที่อยู่นอกอาคาร</p>	<p>บำรุงรักษาระบบ ปรับอากาศไว้อย่างสม่ำเสมอ</p> <p>ทำความสะอาดหน้ากากระบบปรับอากาศไม่ให้เกิดการสะสมของฝุ่นละออง</p> <p>ไม่มีการวางสิ่งของขวางทิศทางลมของระบบระบายอากาศแต่ละชั้นของอาคาร</p>	-	ภาพที่ 4-34

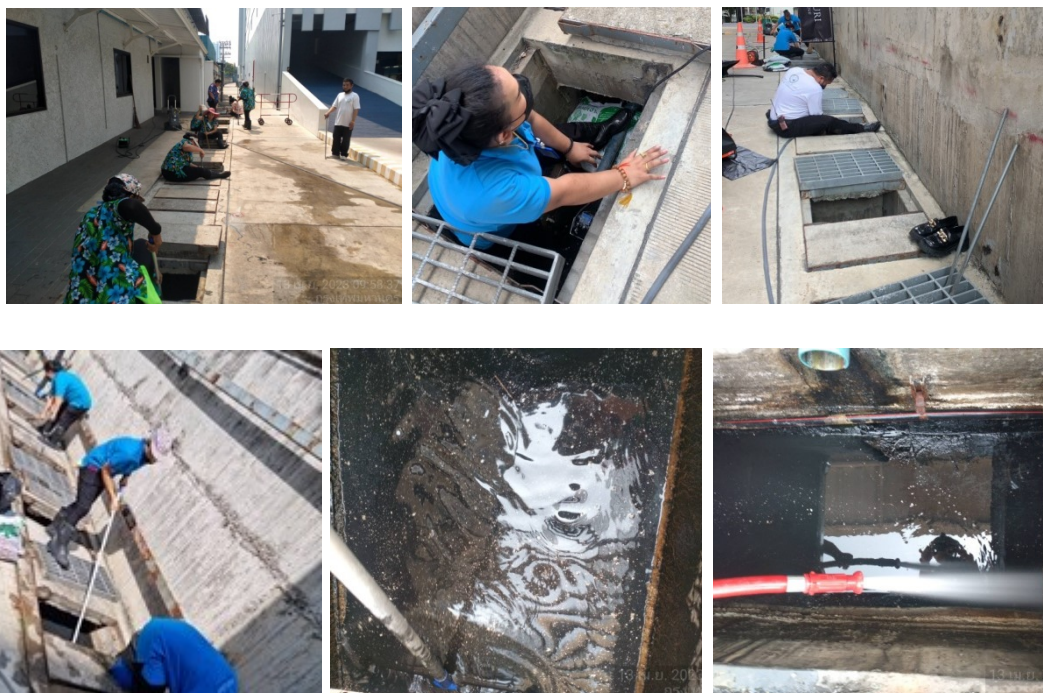
ภาพที่ 4-35 ดำเนินทำความสะอาดท่อระบายน้ำ

<p>3. ออกแบบตำแหน่งห้องเครื่องกำเนิดไฟฟ้า และห้องควบคุมไฟฟ้าของอาคาร A ตั้งอยู่ภายในอาคารบริเวณชั้นที่ 2 ซึ่งอยู่ที่ระดับ +6.5 เมตร (อ้างอิงค่าระดับ +/- 0.00 เมตร ที่ถนนเจริญสุขุมวิท บริเวณด้านหน้าโครงการ) หรืออยู่ที่ระดับ +6.5 ถึง +7.0 เมตร จากระดับน้ำทะเลปานกลาง ซึ่งพื้นระดับน้ำท่วม</p>	<p>ห้องเครื่องกำเนิดไฟฟ้าอยู่ภายในอาคารชั้นที่ 2 ในระดับน้ำที่สามารถพ้นระดับน้ำท่วม</p>	-	-
<p>4. จัดให้มีประตูระบายน้ำแบบมือหมุน (Sluice Gate valve) บริเวณบ่อตรวจคุณภาพน้ำทิ้ง เพื่อไม่ให้น้ำจากภายนอกโครงการไหลย้อนกลับเข้ามาในพื้นที่โครงการ</p>	<p>มีประตูระบายน้ำแบบมือหมุนไว้แล้วที่บ่อตรวจคุณภาพน้ำทิ้ง</p>	-	ภาพที่ 4-12
<p>5. จัดให้มีการเฝ้าระวัง และติดตามข่าวสารเหตุการณ์น้ำท่วม หากมีแนวโน้มที่ทำให้มีระดับน้ำท่วมสูง โครงการจะแจ้งพนักงานภายในโครงการทราบ และประชุมทีมสำนักงานเพื่อหาแนวทางป้องกันร่วมกันต่อไป</p>	<p>ติดตามข่าวสารน้ำท่วมตลอดการเปิดดำเนินการ</p>	-	-
<p>มาตรการติดตามตรวจสอบผลกระทบสิ่งแวดล้อม</p> <p>- ตรวจสอบดูแลอุปกรณ์ของระบบระบายน้ำเป็นประจำทุกเดือน เพื่อป้องกันมิให้มีการสะสมของตะกอนดินในบ่อพัก ที่เป็นสาเหตุให้เกิดการอุดตันซึ่งเป็นอุปสรรคในการระบายน้ำ</p>	<p>ล้างทำความสะอาดไว้แล้ว บ่อพักน้ำไม่มีตะกอนอุดตัน สามารถระบายน้ำได้ดี</p>	-	ภาพที่ 4-35

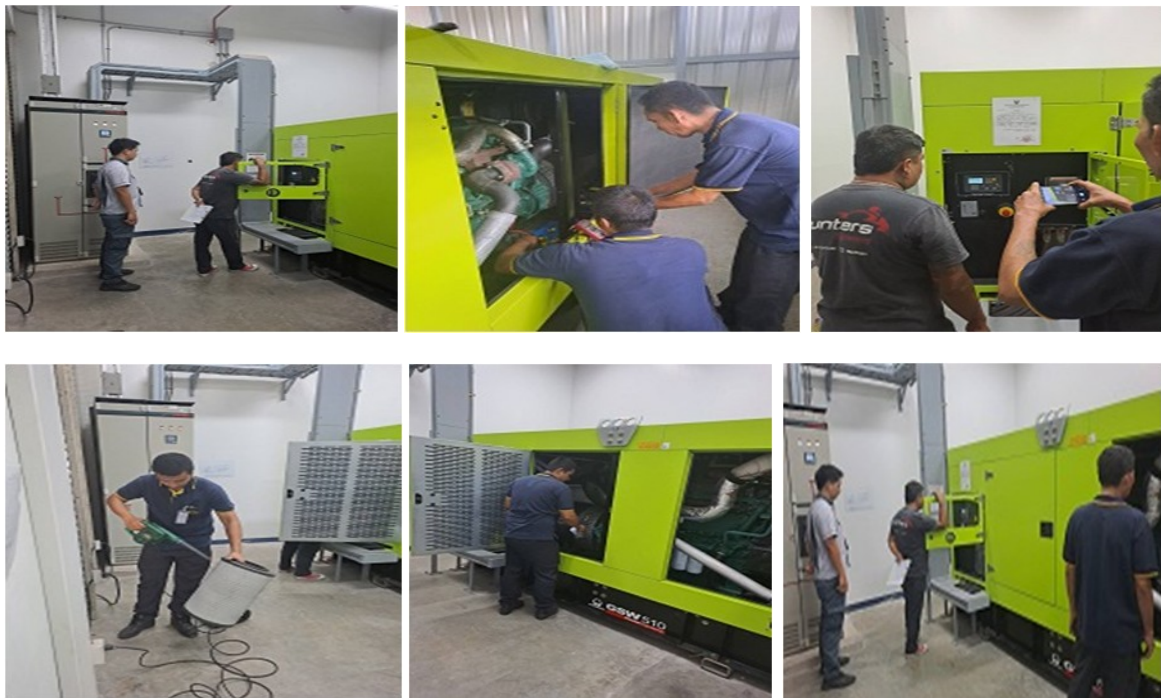
ภาพที่ 4-36 บำรุงรักษาระบบไฟฟ้า

3. จัดให้มีพนักงานของโครงการคอยดูแล เฝ้าระวังกรณีพบสิ่งผิดปกติกับหม้อแปลงไฟฟ้าให้ประสานกับการไฟฟ้านครหลวง สำนักงานไฟฟ้าเขตบางใหญ่ เพื่อเข้ามาแก้ไขโดยทันที	มีพนักงานฝ่ายช่างคอยดูแลตรวจสอบหม้อแปลงไฟฟ้าไว้แล้วอย่างสม่ำเสมอ	-	ภาพที่ 4-36

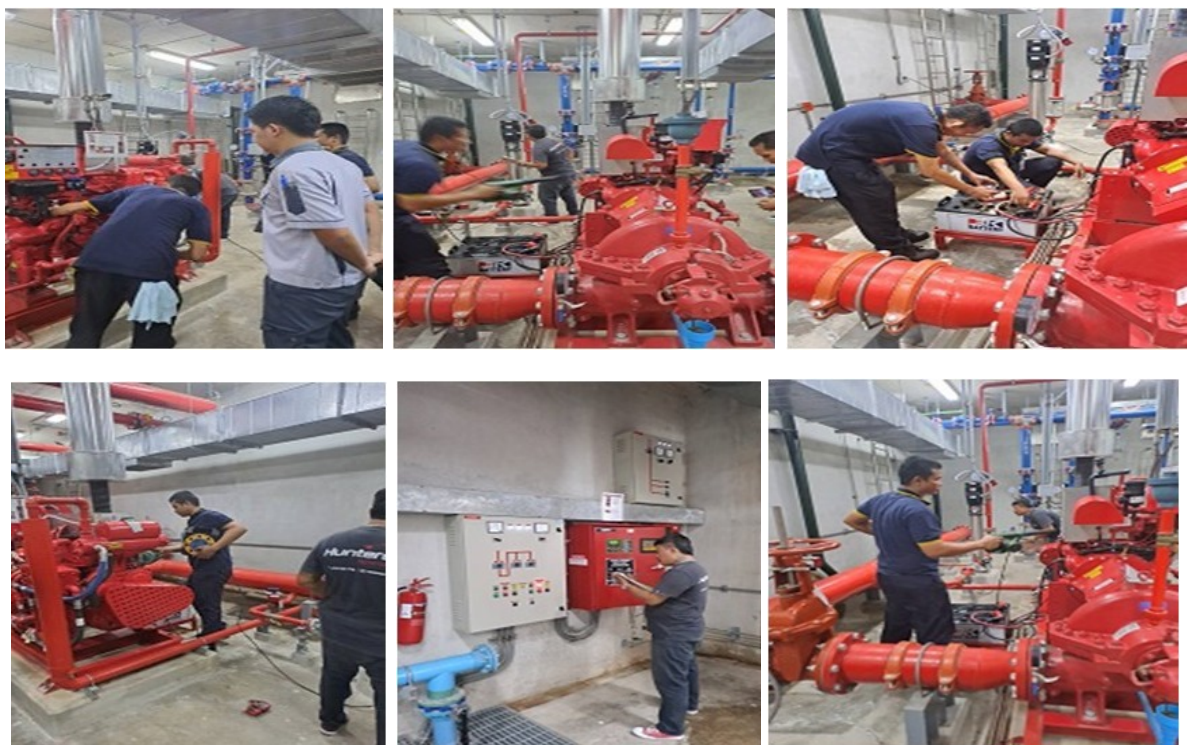
ภาพที่ 4-37 การตรวจสอบระบบ Fire Pump

<p>3. การอนุรักษ์พลังงานไฟฟ้าสำหรับระบบไฟฟ้าแสงสว่าง มีดังนี้</p> <p>(1) แยกสวิตช์ควบคุมอุปกรณ์ไฟฟ้าแสงสว่างแทนการใช้หนึ่งตัวควบคุมหลอดแสงสว่างจำนวนมาก</p> <p>(2) ติดตั้งเครื่องปรับระดับแสงสว่าง (Dimmer) บริเวณห้องที่ใช้สำหรับงานอเนกประสงค์ซึ่งบางครั้งต้องการแสงสว่างมาก แต่บางครั้งต้องการน้อย</p> <p>(3) คำนวณและเลือกขนาดสายไฟให้มีความสูญเสียต่ำ ทำให้โดยเพิ่มขนาดสายไฟให้ใหญ่ขึ้นเนื่องจากสายมีความต้านทานต่ำกว่า จึงทำให้สามารถลดความสูญเสียเนื่องจากแรงดันไฟฟ้าตก และลดค่าไฟฟ้าลงได้</p> <p>(4) ในการติดตั้งระบบไฟฟ้าให้เลือกใช้บัลลาสต์อิเล็กทรอนิกส์ซึ่งช่วยประหยัดไฟได้ 10 วัตต์/หลอด ประหยัดพลังงานได้ร้อยละ 30 เมื่อเปรียบเทียบกับบัลลาสต์ชนิดแกนเหล็กธรรมดา</p>	<p>แยกสวิตช์ควบคุมอุปกรณ์ไฟฟ้า หลอดไฟฟ้าไว้แล้ว</p> <p>ปรับระดับความสว่างในห้องอเนกประสงค์ไว้แล้ว</p> <p>เลือกสายไฟที่มีขนาดเหมาะสมกับการใช้งานแล้ว</p> <p>ติดตั้งบัลลาสต์อิเล็กทรอนิกส์</p>	-	ภาพที่ 4-37

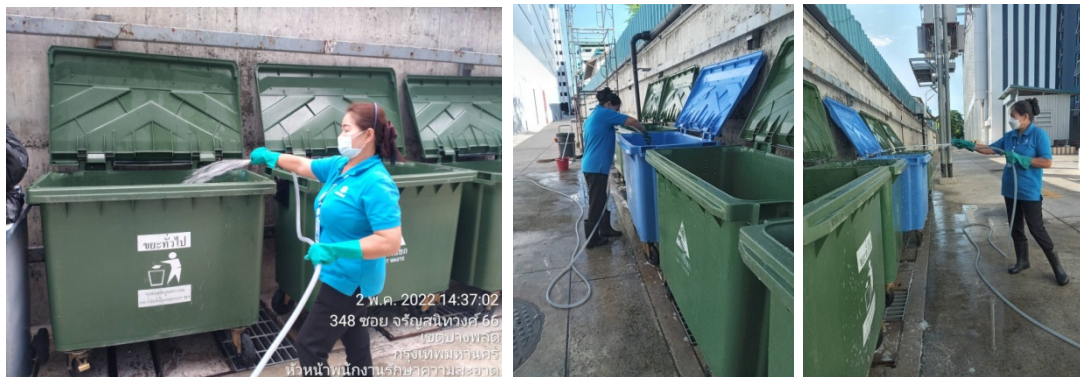
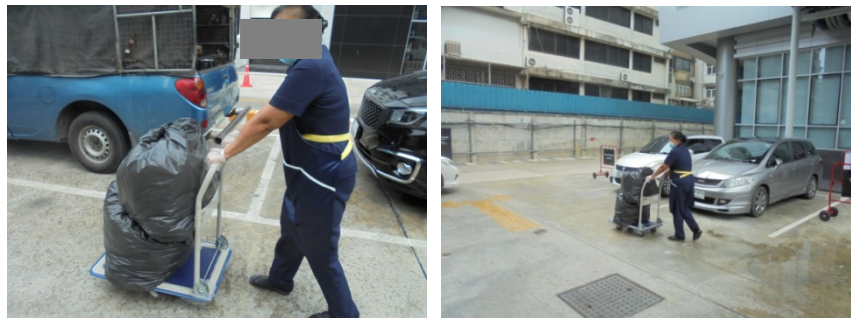
ภาพที่ 4-38 ล้างทำความสะอาดถังขยะส่วนกลาง และใช้รถเข็นลำเลียงมูลฝอยไปยังห้องเก็บมูลฝอยรวมถังขยะส่วนกลาง

2. จัดให้มีพนักงานทำความสะอาด จัดเก็บมูลฝอยจากทุกจุดภายในโครงการทุกวัน	มีพนักงานทำความสะอาดจัดเก็บและคัดแยกมูลฝอยทุกวัน	-	ภาพที่ 4-38
3. จัดให้มีพนักงานแยกประเภทมูลฝอยใส่ถุงมูลฝอยแต่ละประเภท และติดฉลากบอกประเภทมูลฝอยนั้น ๆ	มีพนักงานคัดแยกมูลฝอยแต่ละถุงแยกประเภท และนำไปพักไว้ที่ห้องพักมูลฝอยแต่ละชนิดมูลฝอย	-	ภาพที่ 4-38

4. จัดให้พนักงานรวบรวมมูลฝอยจากพื้นที่ต่าง ๆ และให้พนักงานขนย้ายโดยใช้ถังมูลฝอยที่มีล้อเลื่อนเพื่อป้องกันกรณีน้ำชะมูลฝอยรั่วไหลลงพื้น และขนย้ายโดยใช้ลิฟต์ในการขนลงมาชั้นที่ 1 ของแต่ละอาคาร ดังนี้ (1) อาคาร A (อาคารสำนักงาน) จะให้พนักงานขนย้ายโดยถังมูลฝอยที่มีล้อเลื่อน และขนย้ายโดยใช้ลิฟต์ดับเพลิงในการขนลงมาชั้นที่ 1 และใช้เส้นทางในการขนย้ายผ่านโถงออกสู่ภายนอกอาคาร และใช้เส้นทางวิ่งรถด้านทิศใต้	พนักงานเก็บขนมูลฝอยด้วยถังที่มีล้อเลื่อนและขนย้ายลงมาที่ชั้นที่ 1 มาที่ห้องพักมูลฝอยรวม ใกล้กับอาคาร B	-	ภาพที่ 4-38

7. กำหนดให้พนักงานเปิดประตูเก็บขนมูลฝอยรวม เฉพาะในช่วงเวลาที่มีการเก็บขนมูลฝอยเท่านั้น	เปิดประตูเก็บขนมูลฝอยในช่วงที่เก็บขนเท่านั้น	-	-
8. กำหนดให้พนักงานล้างพื้นบริเวณเก็บมูลฝอยทุกครั้งที่มีการเก็บขนมูลฝอย	มีพนักงานคอยล้างพื้นและถังทุกครั้งที่เก็บขนมูลฝอยเสร็จ	-	ภาพที่ 4-38

9. จัดให้มีการทำความสะอาดจุดเก็บมูลฝอยรวมอย่างสม่ำเสมอสัปดาห์ละ 1 ครั้ง เพื่อป้องกันการเพาะตัวของเชื้อโรค	ทำความสะอาดทุกครั้งที่ทำกรเก็บขนมูลฝอยไว้แล้ว	-	ภาพที่ 4-38

10. โครงการจะกำหนดให้มีการล้างทำความสะอาดห้องพักมูลฝอยรวมสัปดาห์ละ 1 ครั้ง โดยน้ำเสียที่เกิดจากการล้างพื้นห้องพักมูลฝอยรวม จะถูกรวบรวมเข้าสู่ระบบบำบัดน้ำเสียรวมของโครงการก่อนระบายออกสู่ภายนอกโครงการต่อไป	ล้างทำความสะอาดห้องพักมูลฝอยไว้แล้ว ไม่มีน้ำชะมูลฝอย และห้องพักมูลฝอยรวม ไม่มีการล้างพื้น น้ำเสียจากการล้างห้องพักมูลฝอย จะไหลลงระบบบำบัดน้ำเสียรวม	-	ภาพที่ 4-38

12. ประสานกับร้านซื้อของเก่าบริเวณใกล้เคียง ให้มารับซื้อมูลฝอยที่สามารถนำกลับมาใช้ได้โดยตรง	ดำเนินการไว้อย่างสม่ำเสมอ	-	-
13. จัดให้มีเจ้าหน้าที่คอยอำนวยความสะดวกด้านการจราจรสำหรับรถเก็บขนมูลฝอย ให้สามารถเดินทางได้อย่างสะดวก นอกจากนี้ โครงการจะควบคุมไม่ให้พนักงานนำมูลฝอยมากองไว้ เพื่อรอกการเก็บขนจากสำนักงานเขตบางพลัด เนื่องจากการกระทำดังกล่าวอาจก่อให้เกิดผลกระทบด้านทัศนียภาพ และอาจส่งกลิ่นรบกวนผู้พักอาศัยภายในโครงการ ตลอดจนผู้พักอาศัยข้างเคียงได้	มีเจ้าหน้าที่รักษาความปลอดภัยดูแลความสะดวกในการจัดเก็บมูลฝอยของรถเก็บขนมูลฝอยตลอดการเก็บขนภายในโครงการ	-	-
มาตรการติดตามตรวจสอบผลกระทบสิ่งแวดล้อม - ตรวจสอบถังรองรับมูลฝอยให้มีสภาพดี อยู่เสมอทุกวัน และตลอดระยะเวลาเปิดดำเนินการ หากพบว่าถังรองรับมูลฝอยมีการฟุ้งกระจายหรือชำรุด ต้องดำเนินการแก้ไขทันที	ถังรองรับมูลฝอยอยู่ในสภาพดี ไม่มีชำรุด ฟุ้งกระจาย	-	ภาพที่ 4-38

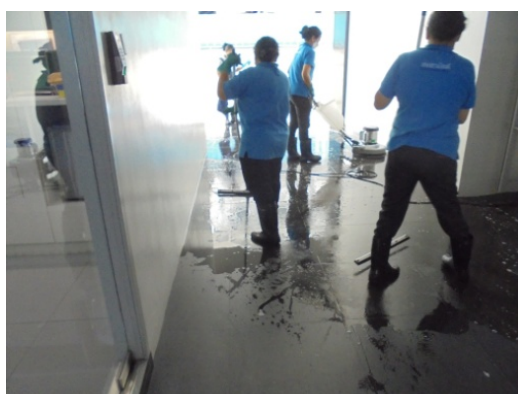
ภาพที่ 4-39 ล้างทำความสะอาดพื้นถนนเพื่อลดฝุ่นละออง

2. ดูแลรักษาความสะอาดของถนนภายในโครงการ โดยฉีดล้างเป็นประจำสม่ำเสมอ	ล้างทำความสะอาดสม่ำเสมอ สังเกตไม่มีฝุ่นละอองกองหรือฟุ้งกระจาย	-	ภาพที่ 4-39
3. จัดให้มีพื้นที่สีเขียวภายในพื้นที่โครงการ เพื่อให้ต้นไม้ดังกล่าวช่วยดูดซับมลพิษจากที่จอดรถของโครงการ	มีพื้นที่สีเขียวไว้ด้านหน้าทางเข้า-ออกโครงการด้านทิศตะวันตก และไม้กระถางด้านทิศเหนือ	-	ภาพที่ 4-2 ภาพที่ 4-33

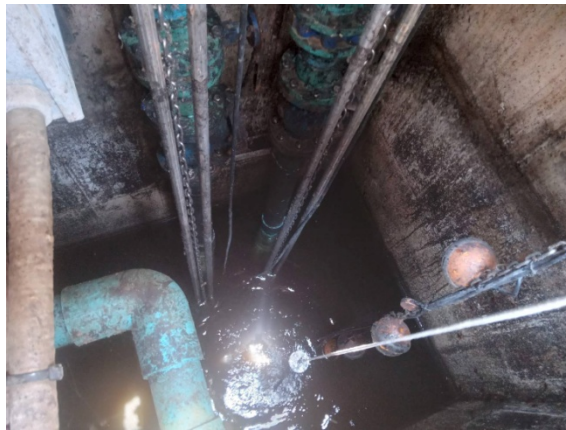
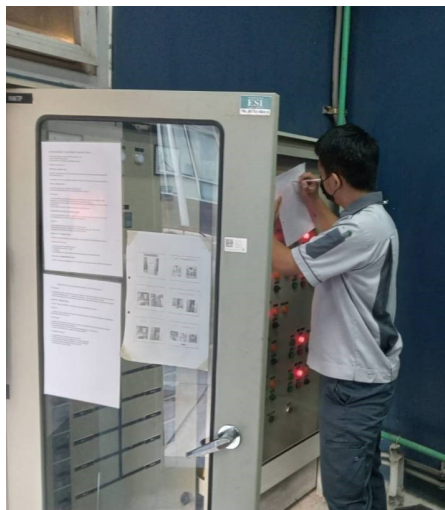
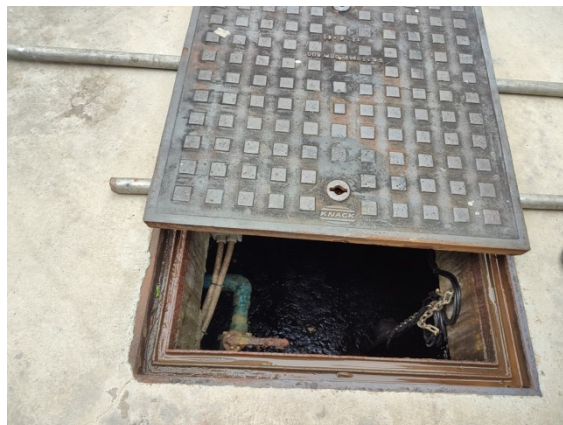
ภาพที่ 4-40 ดูตะกอนที่บ่อเก็บตะกอนของระบบบำบัดน้ำเสีย

5. ในช่วงเวลาที่มีการสูบน้ำตะกอนส่วนเกิน หรือเปิดฝาเพื่อเก็บไขมันหรือเก็บตัวอย่างน้ำ ตลอดจนการซ่อมแซมระบบบำบัดน้ำเสียจะมีการกันรวกเหล็ก เพื่อให้รถพนักงานสามารถสัญจรผ่านพื้นที่ทางวิ่งรถได้	สูบน้ำตะกอนส่วนเกิน ดำเนินการโดยมีการกันรถ ไม่สามารถวิ่งผ่านบริเวณบ่อบำบัดน้ำเสีย	-	ภาพที่ 4-40

6. ในการสูบน้ำไขมันโครงการจะประสานให้รถสูบน้ำไขมันของสำนักงานเขตบางพลัด มาสูบน้ำไขมันไปกำจัดในช่วงวันหยุดเสาร์-อาทิตย์ เนื่องจากเป็นวันหยุดของพนักงานโครงการ โดยในการสูบน้ำไขมันรถสูบน้ำไขมันสามารถจอดรบนทางวิ่งรถใกล้กับตำแหน่งถังดักไขมัน ด้านทิศตะวันออกอาคาร B โดยโครงการจัดให้มีเจ้าหน้าที่ประชาสัมพันธ์ให้พนักงานโครงการรับทราบวันเวลาแน่นอนในการสูบน้ำไขมัน	สูบน้ำตะกอนส่วนเกิน ดำเนินการโดยมีการกันรถ ไม่สามารถวิ่งผ่านบริเวณบ่อบำบัดน้ำเสีย	-	ภาพที่ 4-40

7. ในการดูแลบำรุงรักษาและสูบน้ำตะกอนส่วนเกิน โครงการจะประสานให้รถสูบน้ำตะกอนส่วนเกินของบริษัท เอกชนที่ได้รับอนุญาตจากกรมโรงงานอุตสาหกรรม เช่น บริษัท เบตเตอร์ วิลล์ กรีน จำกัด (มหาชน) และบริษัท เอเซีย เวสต์ แมน เนจเม้นท์ จำกัด เป็นต้นมาสูบน้ำตะกอนส่วนเกินไปกำจัด ในช่วงวันหยุดเสาร์-อาทิตย์ เนื่องจากเป็นวันหยุดของพนักงานโครงการ โดยในการสูบน้ำตะกอนส่วนเกินสามารถจอดรบนทางวิ่งรถ ใกล้กับตำแหน่งระบบบำบัดน้ำเสีย และ	ดูแลรักษาระบบบำบัดน้ำเสีย โดยการสูบน้ำตะกอนส่วนเกิน รถสามารถจอดบริเวณบ่อบำบัดน้ำเสียใกล้กับระบบบำบัดน้ำเสียได้	-	ภาพที่ 4-40

<p>2.2 นิเวศวิทยาทางน้ำ</p> <p>1. จัดให้มีระบบบำบัดน้ำเสีย จำนวน 1 ชุด เป็นระบบบำบัดน้ำเสียสำเร็จรูป ชนิดเติมอากาศแบบตะกอนเร่ง (Activated Sludge) ออกแบบให้รองรับน้ำเสียปริมาณ 80 ลบ.ม./วัน เพื่อบำบัดน้ำเสียให้มีค่า BOD ในน้ำทิ้งไม่เกิน 20 มก./ลิตร</p>	มีระบบบำบัดน้ำเสียสำเร็จรูป เพื่อบำบัดน้ำเสียภายในโครงการไว้แล้ว	-	ภาพที่ 4-8
<p>2. จัดให้มีเจ้าหน้าที่ที่มีความรู้ความชำนาญ ดูแลรักษาและควบคุมระบบบำบัดน้ำเสียของโครงการ ให้ทำงานได้อย่างต่อเนื่องและมีประสิทธิภาพ</p>	มีเจ้าหน้าที่ฝ่ายช่างดูแลรักษาระบบบำบัดน้ำเสียไว้ให้บำบัดน้ำเสียได้อย่างมีประสิทธิภาพ	-	ภาพที่ 4-40

2. จัดให้มีเจ้าหน้าที่ที่มีความรู้ความชำนาญ ดูแลรักษาและควบคุมระบบบำบัดน้ำเสียของโครงการ ให้ทำงานได้อย่างต่อเนื่องและมีประสิทธิภาพ	มีเจ้าหน้าที่ฝ่ายช่างดูแลรักษาระบบบำบัดน้ำเสียไว้ให้บำบัดน้ำเสียได้อย่างมีประสิทธิภาพ	-	ภาพที่ 4-40

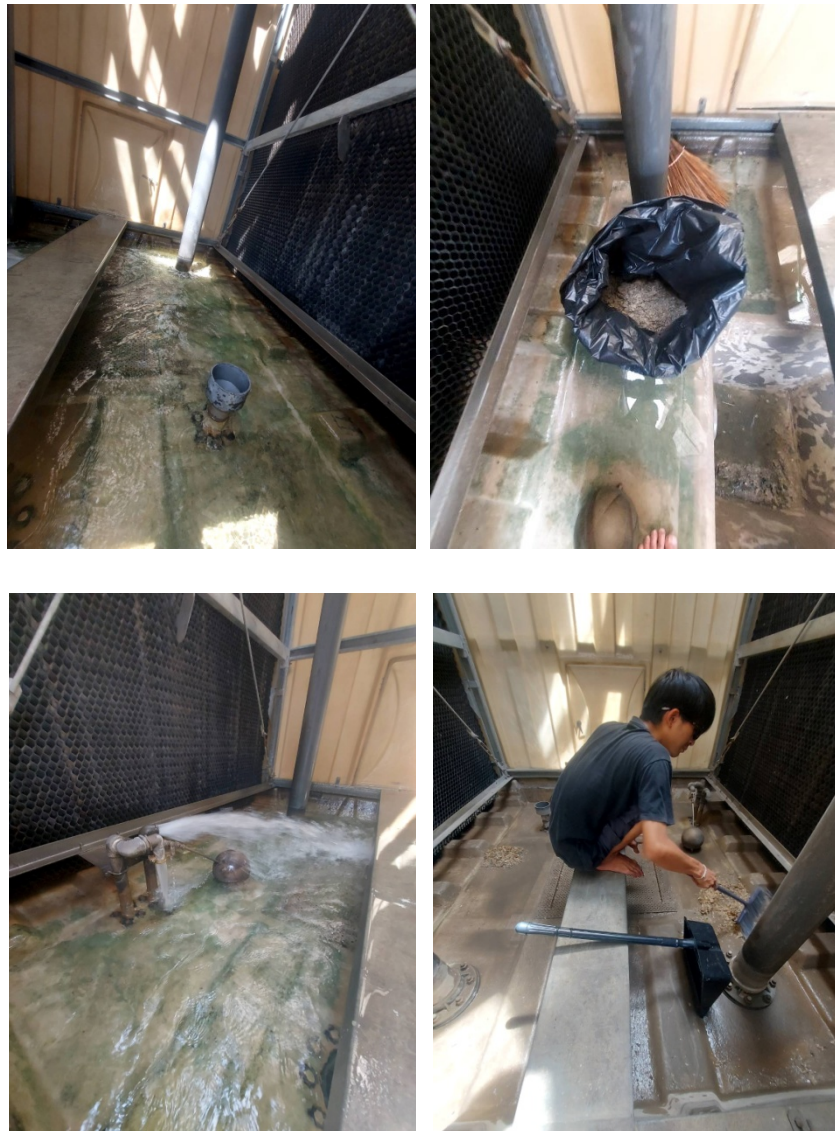
ภาพที่ 4-41 ดูแลรักษาระบบ Cooling Tower

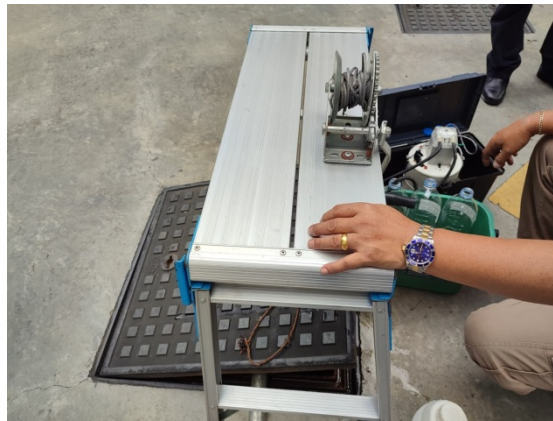
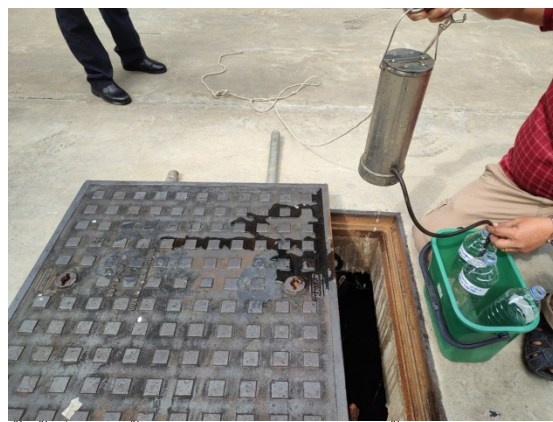
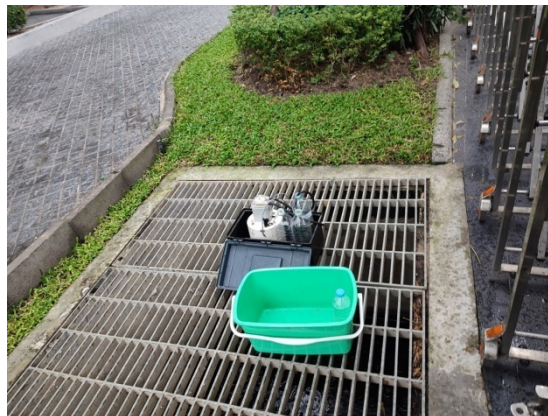
ภาพที่ 5 เก็บตัวอย่างคุณภาพน้ำทิ้งภายในพื้นที่โครงการ

เก็บตัวอย่างน้ำทิ้งที่บ่อปรับสมดุลน้ำเสีย ด้วยวิธี Sampling Pump

เก็บตัวอย่างน้ำทิ้งที่บ่อพักน้ำใสหลังจากจากระบบบำบัดน้ำเสีย ด้วยวิธี Sampling Pump

เก็บตัวอย่างน้ำทิ้งที่บ่อตรวจคุณภาพน้ำทิ้ง ด้วยวิธี Sampling Pump

2. จัดให้มีเจ้าหน้าที่ที่มีความรู้ความชำนาญ ดูแลรักษาและควบคุมระบบบำบัดน้ำเสียของโครงการ ให้ทำงานได้อย่างต่อเนื่องและมีประสิทธิภาพ	มีเจ้าหน้าที่ฝ่ายช่างดูแลระบบบำบัดน้ำเสียให้ทำงานได้อย่างมีประสิทธิภาพ	-	ภาพที่ 5

10. จัดให้มีเจ้าหน้าที่คอยอำนวยความสะดวกด้านการจราจรในช่วงที่มีการดูแลบำรุงรักษาระบบบำบัดน้ำเสีย ตลอดจนช่วงที่มีการสูบตะกอนส่วนเกินและกากไขมัน	มีเจ้าหน้าที่รักษาความปลอดภัยคอยดูแลด้านการจราจร ให้สามารถเข้า-ออกได้โดยสะดวกในช่วงบำรุงรักษาระบบบำบัดน้ำเสีย	-	-
มาตรการติดตามตรวจสอบผลกระทบสิ่งแวดล้อม <ul style="list-style-type: none"> - จัดให้มีการตรวจสอบคุณภาพน้ำ ณ จุดก่อนและหลังออกจากระบบบำบัดน้ำเสียทุก ๆ เดือน ตลอดระยะเวลาดำเนินการ โดยมีดัชนีที่ตรวจวัด ได้แก่ pH , BOD , Fat Oil&Grease , Suspened Solids , Total Dissolved Solids , Sulfide , TKN , Settleable Solids , Total Coliform Bacteria , Fecal Coliform Bacteria ซึ่งมีจุดเก็บตัวอย่างน้ำของโครงการ ดังนี้ <ul style="list-style-type: none"> • คุณภาพน้ำทิ้งก่อนการบำบัด คือส่วนแยกกาก • คุณภาพน้ำทิ้งหลังการบำบัด คือส่วนตกตะกอนน้ำใส • คุณภาพน้ำทิ้งก่อนระบายออกสู่ภายนอกโครงการ คือบ่อตรวจคุณภาพน้ำทิ้ง - โครงการจะเก็บสถิติและข้อมูลการทำงานของระบบบำบัดน้ำเสีย ตามกฎกระทรวงกำหนดหลักเกณฑ์วิธีการ และแบบการเก็บสถิติและข้อมูล 	เก็บตัวอย่างน้ำทิ้ง ตรวจวิเคราะห์ที่บ่อก่อนการบำบัดน้ำเสีย , บ่อส่วนตกตะกอนน้ำใส และบ่อตรวจคุณภาพน้ำทิ้ง เดือน กรกฎาคม ถึง ธันวาคม 2566 เป็นต้นไปและเก็บสถิติข้อมูลการทำงานของระบบบำบัดน้ำเสีย ส่งรายงาน ทส.1 และทส.2	-	ภาพที่ 5

เงื่อนไขตามมาตรการป้องกันและแก้ไขผลกระทบสิ่งแวดล้อม	ผลการปฏิบัติตามมาตรการ	ปัญหา อุปสรรค และข้อเสนอแนะ	เอกสารอ้างอิง
<p>มาตรการติดตามตรวจสอบผลกระทบสิ่งแวดล้อม</p> <ul style="list-style-type: none"> - จัดให้มีการตรวจสอบคุณภาพน้ำ ณ จุดก่อนและหลังออกจากระบบบำบัดน้ำเสียทุก ๆ เดือน ตลอดระยะเวลาดำเนินการ โดยมีดัชนีที่ตรวจวัด ได้แก่ pH , BOD , Fat Oil&Grease , Suspended Solids , Total Dissolved Solids , Sulfide , TKN , Settleable Solids , Total Coliform Bacteria , Fecal Coliform Bacteria ซึ่งมีจุดเก็บตัวอย่างน้ำของโครงการ ดังนี้ <ul style="list-style-type: none"> ● คุณภาพน้ำทั้งก่อนการบำบัด คือส่วนแยกกาก ● คุณภาพน้ำทั้งหลังการบำบัด คือส่วนตกตะกอนน้ำใส ● คุณภาพน้ำทั้งก่อนระบายออกสู่ภายนอกโครงการ คือบ่อตรวจคุณภาพน้ำทั้ง ● โครงการจะเก็บสถิติและข้อมูลการทำงานของระบบบำบัดน้ำเสีย ตามกฎกระทรวงกำหนดหลักเกณฑ์ วิธีการ และแบบการเก็บสถิติและข้อมูลการจัดทำบันทึกรายละเอียดและรายงานสรุปผลการดำเนินงานของระบบบำบัดน้ำเสีย พ.ศ.2555 ซึ่งโครงการจะต้องมีหน้าที่ดำเนินการ ดังนี้ ● จัดเก็บสถิติและข้อมูลซึ่งแสดงผลการทำงานของระบบบำบัดน้ำเสียในแต่ละวัน ตามแบบ ทส.1 และจัดเก็บไว้ ณ สถานที่ตั้งแหล่งกำเนิดมลพิษนั้นเป็นเวลา 2 ปี - จัดทำรายงานสรุปผลการดำเนินงานของระบบบำบัดน้ำเสียแต่ละเดือนตามแบบ ทส.2 เสนอต่อเจ้าพนักงานท้องถิ่น (ผู้อำนวยการเขตบางพลัด) ภายในวันที่ 15 ของเดือนถัดไป 	<p>เก็บตัวอย่างน้ำทั้ง ตรวจวิเคราะห์ที่บ่อน้ำก่อนการบำบัดน้ำเสีย , บ่อส่วนตกตะกอนน้ำใส และบ่อตรวจคุณภาพน้ำทั้ง กรกฎาคม ถึง ธันวาคม 2566 เป็นต้นไป และเก็บสถิติข้อมูลการทำงานของระบบบำบัดน้ำเสีย ส่งรายงาน ทส.1 และทส.2</p>	-	ภาพที่ 5
