รายงานผลการปฏิบัติตาม
มาตรการป้องกันและแก้ไขผลกระทบสิ่งแวดล้อม
และมาตรการติดตามตรวจสอบคุณภาพสิ่งแวดล้อม
ระยะดำเนินการ

โรงแรมภูเก็ต เกรซแลนด์ รีสอร์ท แอนด์ สปา

ประจำเดือนกรกฎาคม – ธันวาคม พ.ศ. 2566

บริษัท เซาธเทิร์น แล็บ แอนด์ เอ็นจิเนียริง จำกัด

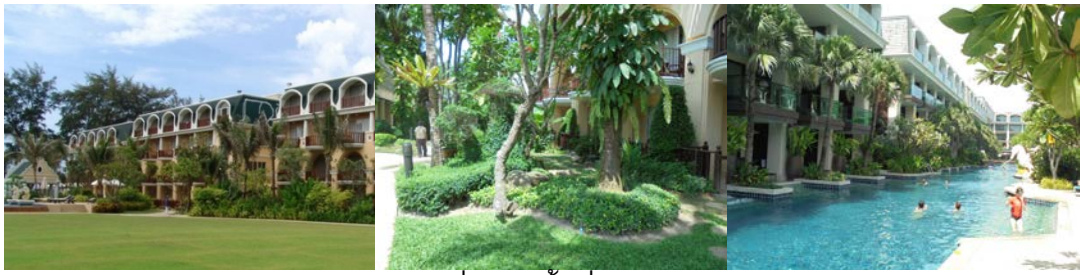
รูปที่ 1.4 พื้นที่สีเขียว

2) โครงการส่วนขยาย ได้ออกแบบให้มีพื้นที่สีเขียวรวม 1,582.56 ตร.ม. โดยพื้นที่สีเขียวทั้งหมดอยู่ที่ระดับพื้นดิน ไม้ยืนต้นที่ปลูก ประกอบด้วย สารภีทะเล นนทรี มะพร้าว ราชพฤกษ์ ทองหลวงต่าง พญาสัตบรรณ บิบบ มะฮอกกานีใบใหญ่ อินทนิลน้ำ พิกุล ชงโค ประดู่ ปาล์ม มะขาม และหางนกยูงฝรั่ง ส่วนไม้พุ่ม ไม้คลุมดินและหญ้า จะปลูกบริเวณใต้ไม้ยืนต้น และกระจายอยู่ทั่วไป พืชที่ปลูกประกอบด้วย ชบา ยี่โถ เฮลิโคเนีย เทียนทอง แก้ว เตยหอม เล็บครุฑ หนวดปลาหมึก พุระหง คอสนา หงอนไก่ กระบือเจ็ดตัว หูปลาซ่อน ผักเป็ดแดง ยี่เข่ง ไทรยอดทอง แพงพวยฝรั่ง ขาไก่ เดหลีใบกล้วย มะลิ พุทธรักษา พวงทองตัน เวอร์บีนา เทียนทอง ฤาษีผสม ขวนชม หางกระรอก หมากผู้-หมากเมีย กุหลาบ ผกากรองเลื้อย และหัวใจม่วง รวมทั้งปลูกหญ้าม้าเล่เซีย และหญ้านวลน้อยคลุมดินส่วนที่เหลือ

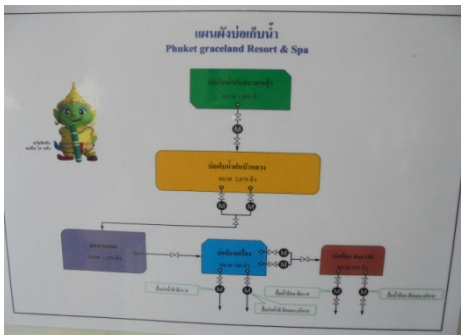
<ul style="list-style-type: none"> - ปฏิบัติตามมาตรการ โครงการมีการติดป้ายรณรงค์ให้ผู้เข้าพักและพนักงานในโครงการใช้น้ำอย่างประหยัด 	<ul style="list-style-type: none"> - ไม่มีปัญหาและอุปสรรค - ไม่มีปัญหาและอุปสรรค

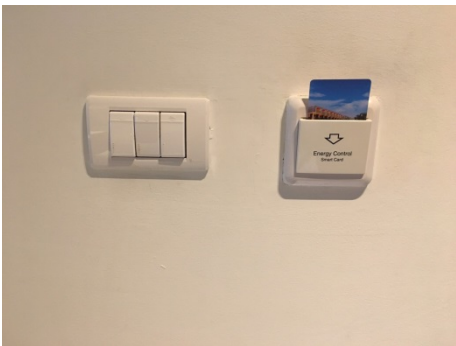
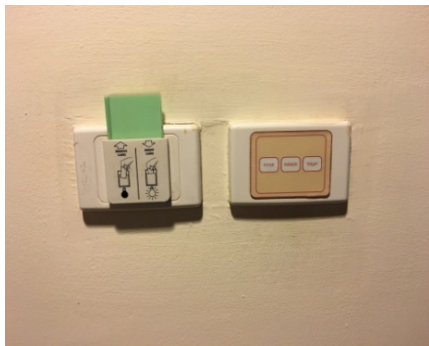
<p>- การเลือกใช้เครื่องปรับอากาศให้มีขนาดเหมาะสมกับพื้นที่ห้อง และเลือกเครื่องปรับอากาศที่มีประสิทธิภาพในการประหยัดพลังงานสูงสุด</p>	<p>- ปฏิบัติตามมาตรการ ห้องพักของโครงการ จะใช้ Key Card ในการเข้าออกห้องพัก และจะตัดไฟอัตโนมัติเมื่อไม่มีการใช้งาน</p>

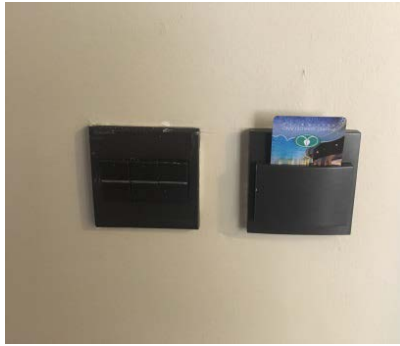
<p>- ปฏิบัติตามมาตรการ โครงการใช้ระบบปรับอากาศแบบหอดึงเย็น ซึ่งเป็นระบบที่มีประสิทธิภาพและมีประสิทธิภาพในการประหยัดพลังงาน</p>	<p>- ไม่มีปัญหาและอุปสรรค</p>

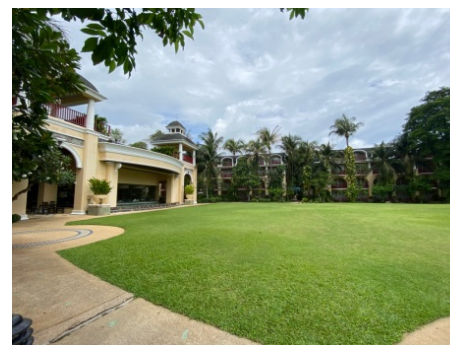
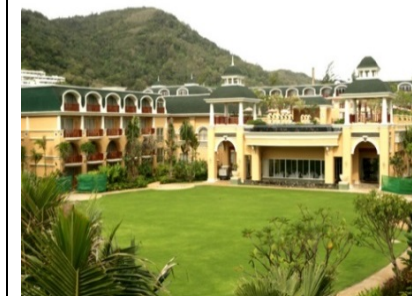
องค์ประกอบสิ่งแวดล้อม / ผลกระทบต่อสิ่งแวดล้อม	มาตรการป้องกันและแก้ไขผลกระทบสิ่งแวดล้อม	การปฏิบัติตามมาตรการ	ปัญหาและอุปสรรค
	<p>ชำระดูแล หรืออุดตันในส่วนใดต้องทำการแก้ไขทันที</p> <ul style="list-style-type: none"> - ดูแลทำความสะอาดตระแกรงดักขยะมูลฝอย และท่อระบายน้ำบริเวณจุดระบายน้ำเข้าสู่ท่อระบายน้ำรวมของเทศบาลเมืองป่าตองเป็นประจำอย่างน้อยเดือนละ 1 ครั้ง - จัดให้มีบ่อหน่วงน้ำที่มีปริมาตรกักเก็บอย่างน้อย 200 ลูกบาศก์เมตร เพื่อกักเก็บน้ำฝนส่วนเกินในช่วงเวลา 3 ชั่วโมงได้อย่างเพียงพอ ซึ่งน้ำกักเก็บดังกล่าวสามารถนำมาใช้ประโยชน์ในโครงการได้ เช่น รดน้ำต้นไม้ เป็นต้น 	<p>หากพบว่าการชำระจะดำเนินการซ่อมแซมทันที</p> <ul style="list-style-type: none"> - ปฏิบัติตามมาตรการ คนสวนของโครงการดูแล ทำความสะอาดตระแกรงดักมูลฝอยของโครงการเป็นประจำทุกเดือน - ปฏิบัติตามมาตรการ โครงการมีบ่อหน่วงน้ำฝนจำนวน 2 บ่อ ปริมาตรรวม 3,070 ลบ.ม. และนำน้ำจากบ่อหน่วงน้ำมาผ่านระบบกรองเพื่อใช้ในโครงการ 	<ul style="list-style-type: none"> - ไม่มีปัญหาและอุปสรรค - ไม่มีปัญหาและอุปสรรค

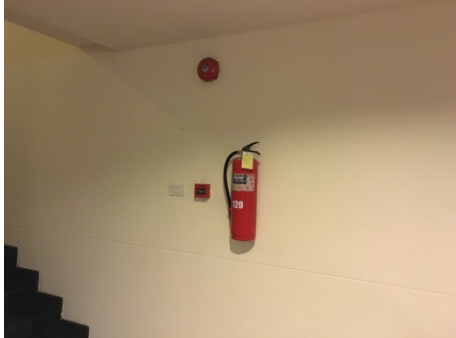
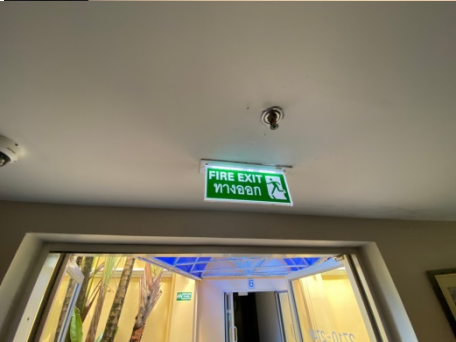
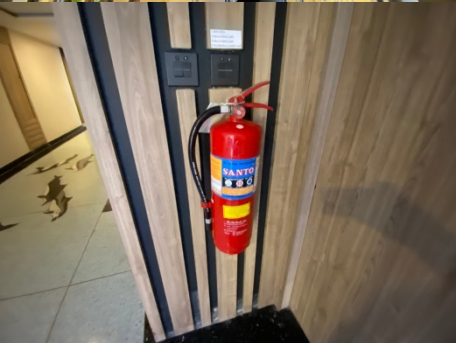
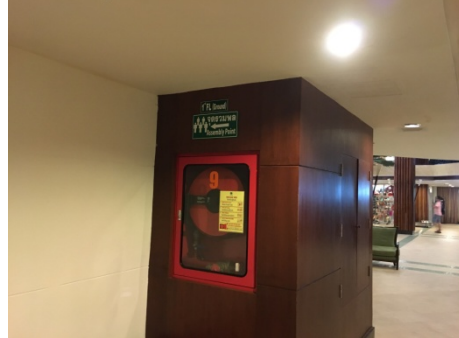
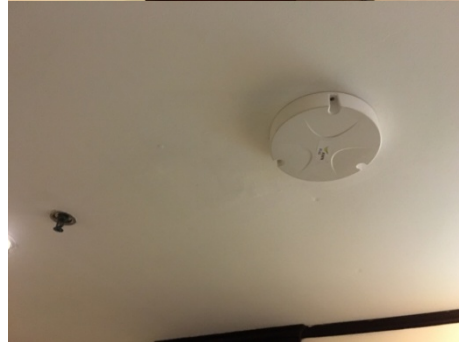
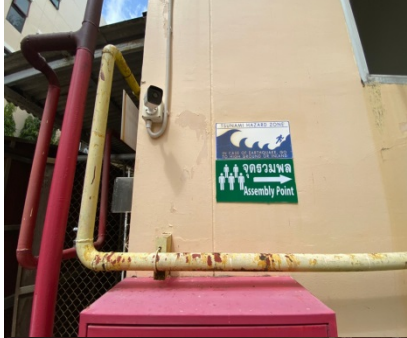
4.4 การป้องกันอัคคีภัย	<ul style="list-style-type: none"> จัดให้มีและติดตั้งระบบป้องกันอัคคีภัยตามที่กำหนด ได้แก่ ถึงดับเพลิงเคมี, FHC, Alarm Bell, Pull Down Station, Smoke Detector, Heat Detector, Sprinkler, Emergency และบันไดหนีไฟ 	<ul style="list-style-type: none"> ปฏิบัติตามมาตรการ โครงการติดตั้งระบบป้องกันอัคคีภัย ได้แก่ ถึงดับเพลิงเคมี, FHC, Alarm Bell, Pull Down Station, Smoke Detector, Heat Detector, Sprinkler, Emergency และบันไดหนีไฟ ตามจุดต่างๆของโครงการตามที่กำหนด 	<ul style="list-style-type: none"> ไม่มีปัญหาและอุปสรรค

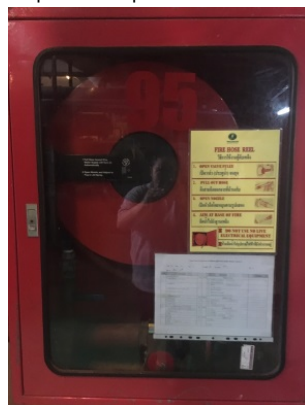
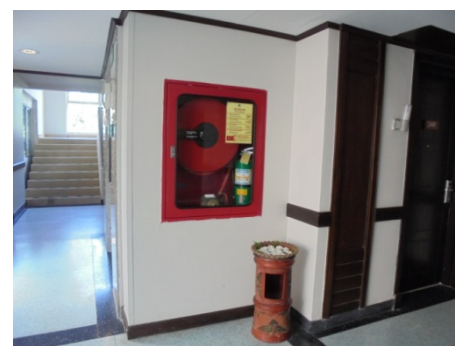
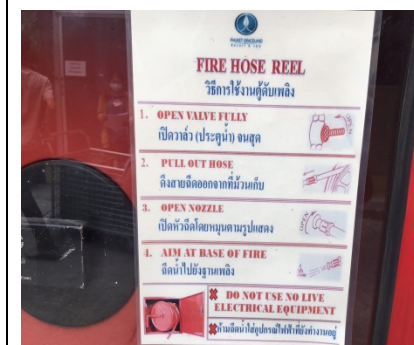
องค์ประกอบสิ่งแวดล้อม / ผลกระทบต่อสิ่งแวดล้อม	มาตรการป้องกันและแก้ไขผลกระทบสิ่งแวดล้อม	การปฏิบัติตามมาตรการ	ปัญหาและอุปสรรค
	<ul style="list-style-type: none"> - ทำการตรวจสอบการทำงานของระบบป้องกันอัคคีภัย ตามข้อกำหนด/อายุการใช้งานของผลิตภัณฑ์ หากพบว่าการสูญหายหรือชำรุดให้รีบดำเนินการแก้ไขทันที ทั้งนี้ให้จัดทำหรือมีการบันทึกการติดตามตรวจสอบทุกครั้ง - ติดป้ายแนะนำการใช้อุปกรณ์ดับเพลิงแต่ละชนิดไว้ตรงบริเวณที่อุปกรณ์ติดตั้งอยู่ เพื่อให้ผู้ที่อยู่ใกล้เคียงเกิดเหตุสามารถใช้งานได้ทันที 	<ul style="list-style-type: none"> - ปฏิบัติตามมาตรการ โครงการตรวจสอบการทำงานของระบบป้องกันอัคคีภัยเป็นประจำทุกเดือน หากพบว่าการชำรุดจะดำเนินการแก้ไขทันที พร้อมทั้งมีการบันทึกการตรวจสอบทุกครั้ง - ปฏิบัติตามมาตรการ โครงการติดป้ายแนะนำการใช้อุปกรณ์ดับเพลิงแต่ละชนิดไว้ตรงบริเวณที่อุปกรณ์ติดตั้งอยู่ 	<ul style="list-style-type: none"> - ไม่มีปัญหาและอุปสรรค - ไม่มีปัญหาและอุปสรรค

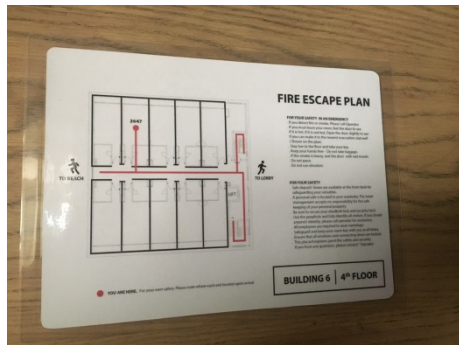
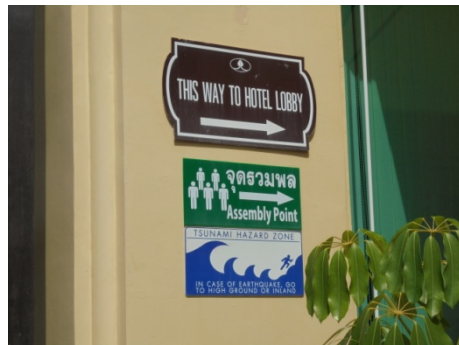
องค์ประกอบสิ่งแวดล้อม / ผลกระทบต่อสิ่งแวดล้อม	มาตรการป้องกันและแก้ไขผลกระทบสิ่งแวดล้อม	การปฏิบัติตามมาตรการ	ปัญหาและอุปสรรค
	<ul style="list-style-type: none"> - ประสานงานกับสถานีดับเพลิงป่าตองและหน่วยงานอื่นๆ ที่เกี่ยวข้องเพื่อขอความช่วยเหลือกรณีเกิดเหตุเพลิงไหม้ รวมทั้งมีสมุดจดเบอร์โทรศัพท์ของหน่วยงานต่างๆ เหล่านั้นไว้ด้วย เพื่อติดต่อได้ทันทีในกรณีฉุกเฉิน - จัดให้มีการติดตั้งแบบแปลนแผนผังตำแหน่งที่ติดตั้งอุปกรณ์ดับเพลิงต่างๆ และป้ายบอกในตำแหน่งที่เห็นได้ชัดเจนในแต่ละชั้นของอาคาร 	<ul style="list-style-type: none"> - ปฏิบัติตามมาตรการ โครงการจะดำเนินการประสานงานกับสถานีดับเพลิงเทศบาลเมืองป่าตองในกรณีที่เกิดเหตุเพลิงไหม้ - ปฏิบัติตามมาตรการ โครงการติดตั้งแผนผังตำแหน่งที่ติดตั้งอุปกรณ์ดับเพลิงต่างๆ และป้ายบอกในตำแหน่งที่เห็นได้ชัดเจนในแต่ละชั้นของอาคาร 	<ul style="list-style-type: none"> - ไม่มีปัญหาและอุปสรรค - ไม่มีปัญหาและอุปสรรค

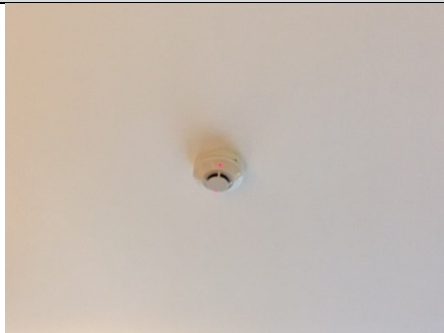
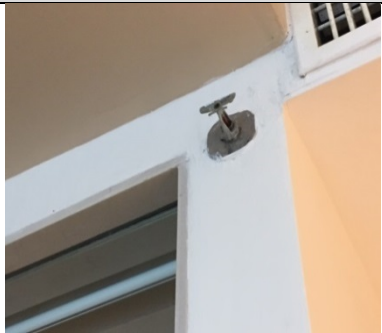
<ul style="list-style-type: none"> - ปฏิบัติตามมาตรการ โครงการมีป้ายบอกทางหนีไฟ ซึ่งติดตั้งไว้ในพื้นที่ต่างๆของโรงแรม - ปฏิบัติตามมาตรการ โครงการมีระบบไฟฉุกเฉินภายในตัวอาคาร บริเวณบันได ทางเดินของอาคาร บริเวณลานจอดรถ สำนักงาน และทางเดินต่างๆ ของโครงการ - ปฏิบัติตามมาตรการโครงการมีพื้นที่จุติรวมพลของโครงการ ซึ่งอยู่บริเวณด้านหน้าของโครงการ
