รายงานผลการปฏิบัติตาม  
มาตรการป้องกันและแก้ไขผลกระทบสิ่งแวดล้อม  
และมาตรการติดตามตรวจสอบคุณภาพสิ่งแวดล้อม  
ระยะดำเนินการ

โรงแรมพูลแมน ภูเก็ต พันทวา บีช รีสอร์ท  
เจ้าของ : บริษัท พันทวาบีช พร็อพเพอร์ตี้ส์ จำกัด

ประจำเดือนกรกฎาคม – ธันวาคม พ.ศ. 2566

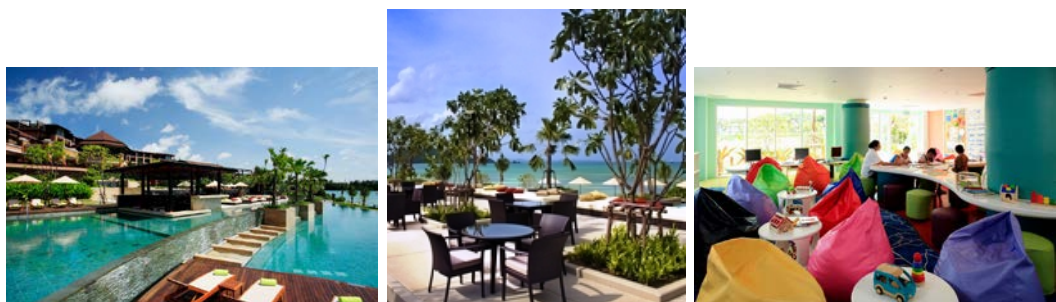
รูปที่ 1.3 ส่วนบริการต่างๆของทางโรงแรมสำหรับการจัดกิจกรรมต่างๆ

โรงแรมพูลแมน ภูเก็ต พันทวี บีช รีสอร์ท เป็นโครงการประเภทโรงแรม สถานที่ตากอากาศ พร้อมด้วยสิ่งอำนวยความสะดวกและส่วนบริการต่างๆของทางโรงแรมสำหรับการจัดกิจกรรมต่างๆ เช่น สระว่ายน้ำ สปา ห้องนวด ร้านอาหารของ เป็นต้น โครงการประกอบด้วยอาคารต่างๆ ที่ใช้เป็นห้องพัก มีจำนวนห้องพักทั้งสิ้น 228 ห้อง

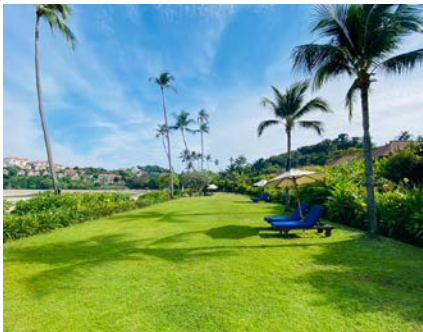
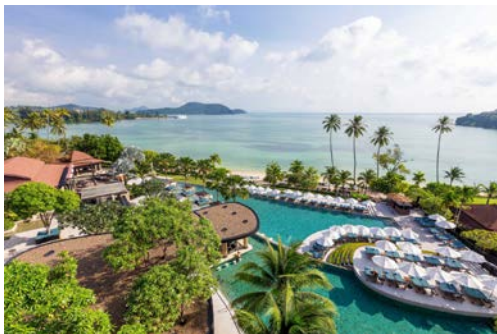
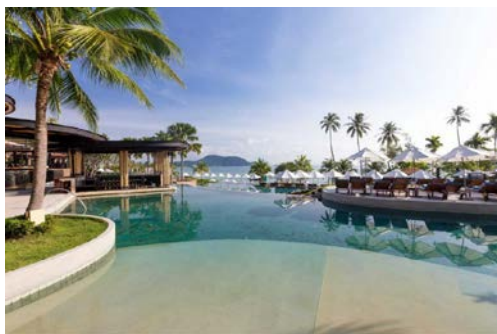
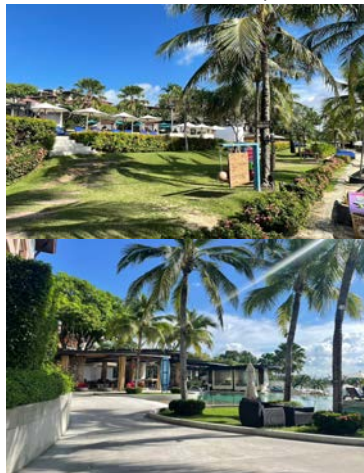
| องค์ประกอบทางสิ่งแวดล้อม / ผลกระทบต่อสิ่งแวดล้อม | มาตรการป้องกันและแก้ไขผลกระทบสิ่งแวดล้อม | การปฏิบัติตามมาตรการป้องกันและแก้ไขผลกระทบสิ่งแวดล้อม | ปัญหา อุปสรรคและข้อเสนอแนะ |
|---|---|---|---|
| <b>1. ทรัพยากรสิ่งแวดล้อมทางกายภาพ</b><br><b>1.1 สภาพภูมิประเทศ</b><br> | <ul style="list-style-type: none"> <li>- จัดให้มีการดูแลต้นไม้ และสวนหย่อมภายในพื้นที่โครงการให้มีสภาพดีอยู่เสมอ ตามมาตรการในเรื่องสุนทรียภาพและทัศนียภาพ</li> </ul> | <ul style="list-style-type: none"> <li>- ปฏิบัติตามมาตรการ ทางโครงการมีการปลูกต้นไม้ จัดสวนหย่อมและมีคนสวนดูแลพื้นที่สีเขียวให้สวยงามอยู่เสมอ</li> </ul> | <ul style="list-style-type: none"> <li>- ไม่มีปัญหาและอุปสรรค</li> </ul> |

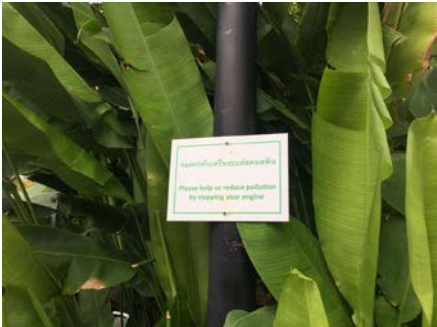
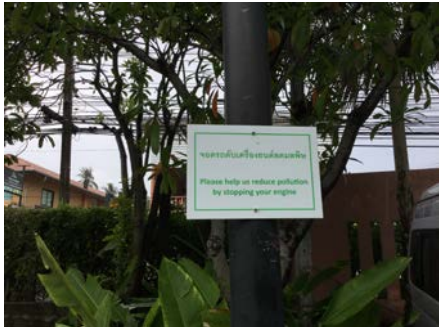
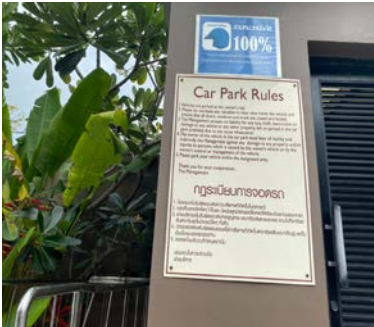
| องค์ประกอบทางสิ่งแวดล้อม / ผลกระทบต่อสิ่งแวดล้อม | มาตรการป้องกันและแก้ไขผลกระทบสิ่งแวดล้อม | การปฏิบัติตามมาตรการป้องกันและแก้ไขผลกระทบสิ่งแวดล้อม | ปัญหา อุปสรรคและข้อเสนอแนะ |
|---|---|---|---|
| | <ul style="list-style-type: none"> <li>- ติดป้ายห้ามติดเครื่องยนต์ทิ้งไว้บริเวณลานจอดรถยนต์ โดยดับเครื่องยนต์เมื่อจอดรถแล้ว</li> </ul> <ul style="list-style-type: none"> <li>- การออกแบบและวัสดุที่ยึดส่วนประกอบของเครื่องปรับอากาศจะต้องไม่สึกกร่อนง่าย ทำความสะอาดได้ง่าย</li> <li>- เครื่องปรับอากาศควรจัดให้มีระบบฟอกอากาศภายในระบบเครื่องปรับอากาศทุกเครื่อง</li> <li>- เครื่องปรับอากาศควรมีการทำความสะอาดเศษฝุ่นละอองและสิ่งสกปรกต่างๆ อย่างน้อยทุก 6 เดือน / ครั้ง เพื่อเพิ่ม</li> </ul> | <ul style="list-style-type: none"> <li>- ปฏิบัติตามมาตรการ พื้นที่ลานจอดรถของโครงการติดป้ายห้ามติดเครื่องยนต์ทิ้งไว้</li> </ul> <ul style="list-style-type: none"> <li>- ปฏิบัติตามมาตรการ โครงการเลือกใช้วัสดุที่มีความทนทานและทำความสะอาดได้ง่าย ยึดส่วนของเครื่องปรับอากาศ</li> <li>- ปฏิบัติตามมาตรการ เครื่องปรับอากาศมีระบบฟอกอากาศภายในระบบเครื่องปรับอากาศ</li> <li>- ปฏิบัติตามมาตรการ โครงการมีการทำความสะอาดเครื่องปรับอากาศทุก 3 ครั้ง/ปี โดยว่าจ้างบริษัทที่รับดูแลทำความสะอาด</li> </ul> | <ul style="list-style-type: none"> <li>- ไม่มีปัญหาและอุปสรรค</li> </ul> <ul style="list-style-type: none"> <li>- ไม่มีปัญหาและอุปสรรค</li> <li>- ไม่มีปัญหาและอุปสรรค</li> <li>- ไม่มีปัญหาและอุปสรรค</li> </ul> |

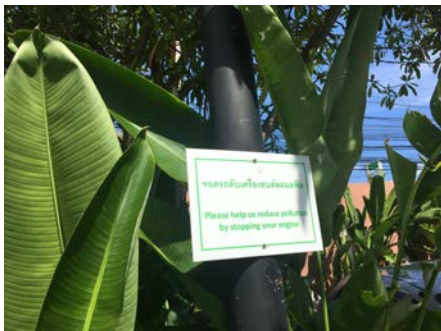
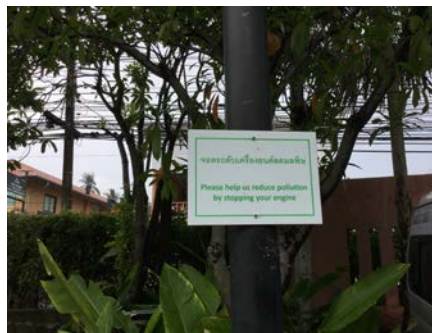
| องค์ประกอบทางสิ่งแวดล้อม / ผลกระทบต่อสิ่งแวดล้อม | มาตรการป้องกันและแก้ไขผลกระทบสิ่งแวดล้อม | การปฏิบัติตามมาตรการป้องกันและแก้ไขผลกระทบสิ่งแวดล้อม | ปัญหา อุปสรรคและข้อเสนอแนะ |
|---|---|---|---|
| <b>1.3 เสี่ยงและความสั่นสะเทือน</b> | <ul style="list-style-type: none"> <li>จำกัดความเร็วรถขณะแล่นเข้าออกพื้นที่โครงการให้มีความเร็วไม่เกิน 30 กิโลเมตร / ชั่วโมง</li> <li>ทำป้ายประกาศให้ดับเครื่องยนต์ทันที เมื่อจอดรถแล้ว</li> </ul> <ul style="list-style-type: none"> <li>รักษาภาพธรรมชาติและดูแลต้นไม้ในโครงการให้ดีเสมอ เพื่อช่วยเป็นสิ่งป้องกันเสียงจากภายนอกได้</li> </ul> | <ul style="list-style-type: none"> <li>ไม่ปฏิบัติตามมาตรการ บริเวณทางเข้า – ออกของโครงการ ไม่มีป้ายจำกัดความเร็ว</li> <li>ปฏิบัติตามมาตรการ บริเวณพื้นที่ลานจอดรถของโครงการมีการติดป้ายดับเครื่องยนต์ทันทีเมื่อจอดรถแล้ว</li> </ul> <ul style="list-style-type: none"> <li>ปฏิบัติตามมาตรการ โครงการมีคนสวนดูแลต้นไม้ในโครงการให้สวยงามและให้ดีอยู่เสมอ พื้นที่ลานจอดรถของโครงการ มีการปลูกต้นไม้เพื่อช่วยป้องกันเสียง</li> </ul> | <ul style="list-style-type: none"> <li>ไม่มีปัญหาและอุปสรรค</li> <li>ไม่มีปัญหาและอุปสรรค</li> <li>ไม่มีปัญหาและอุปสรรค</li> </ul> |

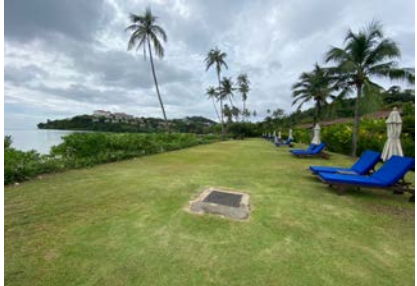
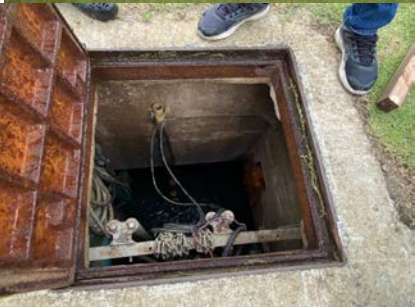
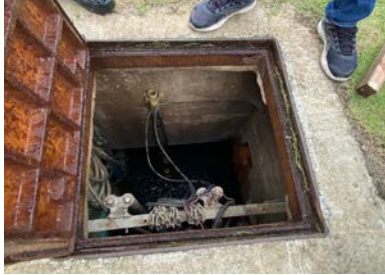
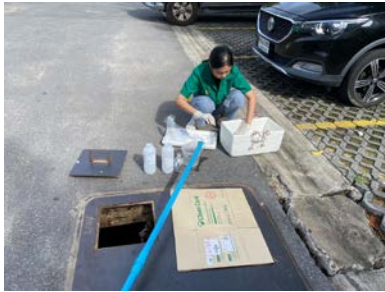
| องค์ประกอบทางสิ่งแวดล้อม / ผลกระทบต่อสิ่งแวดล้อม | มาตรการป้องกันและแก้ไขผลกระทบสิ่งแวดล้อม | การปฏิบัติตามมาตรการป้องกันและแก้ไขผลกระทบสิ่งแวดล้อม | ปัญหา อุปสรรคและข้อเสนอแนะ |
|---|---|---|---|
| <p><b>1.4 ทรัพยากรน้ำ</b></p> | <p>- จัดให้มีระบบบำบัดน้ำเสียภายในโครงการเพื่อลดค่าความสกปรกในน้ำทิ้งให้เป็นไปตามมาตรฐานน้ำทิ้งประเภท ก ซึ่งมีรายละเอียดประกอบด้วย</p> <p>(1) ระบบบำบัดน้ำเสียเบื้องต้นแบบ เกราะกรองไร้อากาศ แยกบำบัดแต่ละอาคาร เป็นถึงบำบัดน้ำเสียรุ่น EC-4, EC-5, EC-6, EC-8, EC-10, EC-25, EC-30, EC-40, Ec-75, EC-20000(S)+EC-20000(AF), EC-2500(S)+EC-25000(AF)</p> <p>(2) ระบบบำบัดน้ำเสียรวมเป็นระบบแบบกระบวนการแอคติเวตเต็ดเจิลสลัดจ์แบบ กวนผสมสมบูรณ์ และถึงฆ่าเชื้อ รุ่น</p> | <p>- ปฏิบัติตามมาตรการ โครงการมีระบบบำบัดน้ำเสียเบื้องต้นเป็นระบบเกราะกรองไร้อากาศ ซึ่งแยกบำบัดแต่ละอาคาร และมีระบบบำบัดน้ำเสียรวมเป็นระบบแอคติเวตเต็ดเจิลสลัดจ์แบบ กวนผสมสมบูรณ์ และถึงฆ่าเชื้อ รุ่น AMC-190-90 ผังไว้ที่ดินบริเวณลานจอดรถยนต์ด้านหน้าโครงการ และน้ำที่ผ่านระบบบำบัดน้ำเสียมีการตรวจวัดคุณภาพเป็นประจำทุกเดือน ดังเอกสารแสดงภาคผนวก ค</p> | <p>- ไม่มีปัญหาและอุปสรรค</p> |

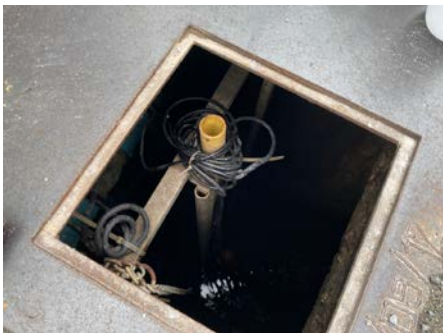
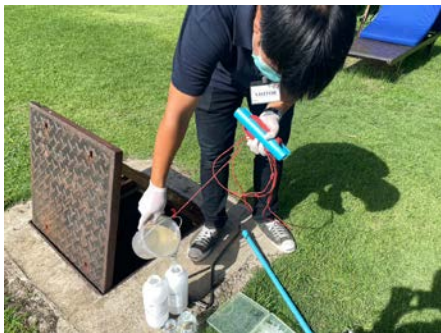
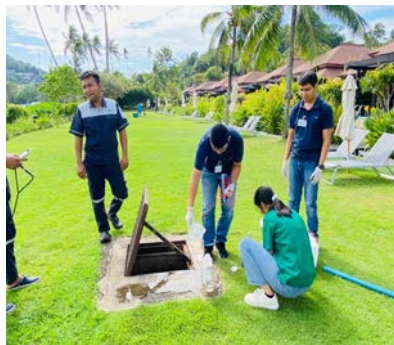
| องค์ประกอบทางสิ่งแวดล้อม / ผลกระทบต่อสิ่งแวดล้อม | มาตรการป้องกันและแก้ไขผลกระทบสิ่งแวดล้อม | การปฏิบัติตามมาตรการป้องกันและแก้ไขผลกระทบสิ่งแวดล้อม | ปัญหา อุปสรรคและข้อเสนอแนะ |
|---|---|---|---|
| | <p>AMC-190-90 หรือเทียบเท่าฝังไว้ใต้ดินบริเวณลานจอดรถยนต์ด้านหน้าโครงการ</p> <ul style="list-style-type: none"> <li>- จัดให้มีการสูบกากตะกอนออกจากบ่อเกรอะทุก 2 เดือน / ครั้ง</li> <li>- จัดให้มีเจ้าหน้าที่ที่มีความรู้คอยควบคุมและดูแลระบบบำบัดน้ำเสียของโครงการอย่างสม่ำเสมอ</li> <li>- ให้มีการดักตะกอนไขมันออกสัปดาห์ละ 1 ครั้ง ใส่ถุงดำมัดปากถุงให้เรียบร้อยแล้วนำไปเก็บรวมไว้ที่ห้องพัสดุขยะรวม</li> </ul> | <ul style="list-style-type: none"> <li>- ปฏิบัติตามมาตรการ โครงการสูบกากตะกอนออกจากบ่อเกรอะทุก 2 เดือน/ครั้ง หรือมากกว่าขึ้นอยู่กับความเหมาะสม</li> <li>- ปฏิบัติตามมาตรการ โครงการมีเจ้าหน้าที่ฝ่ายวิศวกรรมเป็นผู้ดูแลระบบบำบัดน้ำเสียให้มีประสิทธิภาพดีอยู่เสมอ</li> <li>- ปฏิบัติตามมาตรการ ตะกอนไขมันในถังดักไขมัน จะดักออกทุกสัปดาห์ นำใส่ถุงดำแล้วนำไปพักไว้ที่ห้องพัสดุขยะรวมของโครงการ</li> </ul> | <ul style="list-style-type: none"> <li>- ไม่มีปัญหาและอุปสรรค</li> <li>- ไม่มีปัญหาและอุปสรรค</li> <li>- ไม่มีปัญหาและอุปสรรค</li> </ul> |

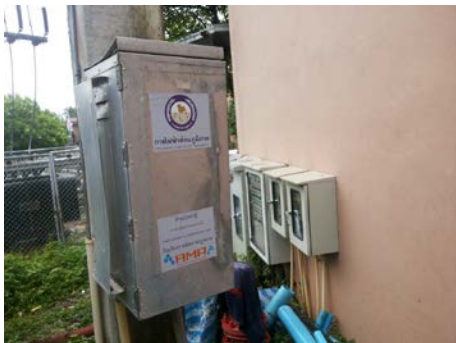
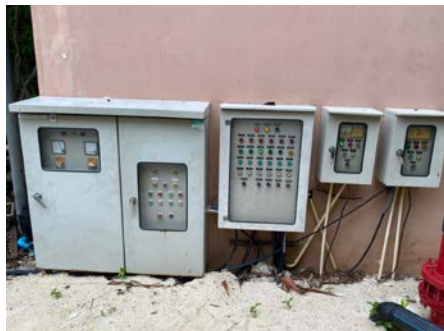
| องค์ประกอบทางสิ่งแวดล้อม / ผลกระทบต่อสิ่งแวดล้อม | มาตรการป้องกันและแก้ไขผลกระทบสิ่งแวดล้อม | การปฏิบัติตามมาตรการป้องกันและแก้ไขผลกระทบสิ่งแวดล้อม | ปัญหา อุปสรรคและข้อเสนอแนะ |
|---|---|---|---|
| | <ul style="list-style-type: none"> <li>- จัดให้มีระบบท่อน้ำ Reuse ผังไว้ใต้ดินไปยังพื้นที่สีเขียวของโครงการ โดยเจาะรูซีเมนน้ำแทนการใช้หัวสเปรย์น้ำ</li> <li>- จัดให้มีการติดตั้งมิเตอร์ไฟฟ้าแยกเฉพาะระบบบำบัดน้ำเสีย</li> </ul> | <ul style="list-style-type: none"> <li>- ปฏิบัติตามมาตรการ ทางโครงการมีระบบท่อน้ำ Reuse เพื่อใช้ในส่วนในพื้นที่สีเขียวของโครงการ โดยในส่วนพื้นที่ที่เป็นพื้นที่ที่แขกไม่ได้ใช้บริการ โครงการจะใช้ระบบสปริงเกอร์</li> <li>- ปฏิบัติตามมาตรการ โครงการติดตั้งมิเตอร์ไฟฟ้าแยกเฉพาะระบบบำบัดน้ำเสีย</li> </ul> | <ul style="list-style-type: none"> <li>- ไม่มีปัญหาและอุปสรรค</li> <li>- ไม่มีปัญหาและอุปสรรค</li> </ul> |

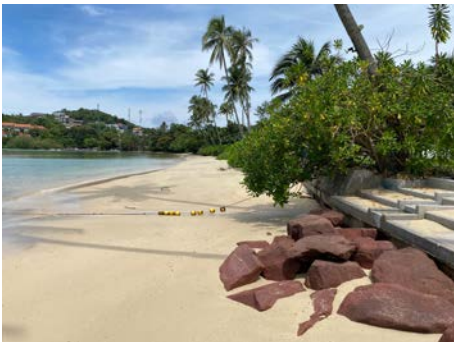
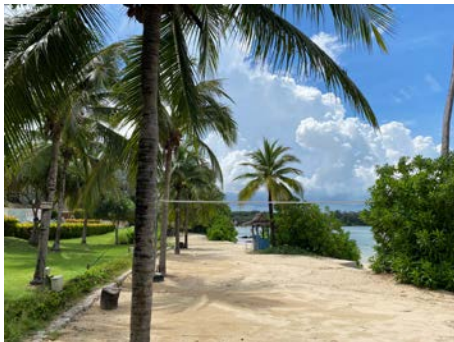
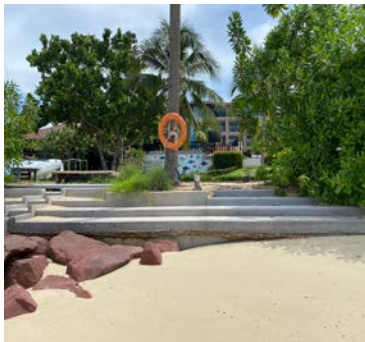
| องค์ประกอบทางสิ่งแวดล้อม / ผลกระทบต่อสิ่งแวดล้อม | มาตรการป้องกันและแก้ไขผลกระทบสิ่งแวดล้อม | การปฏิบัติตามมาตรการป้องกันและแก้ไขผลกระทบสิ่งแวดล้อม | ปัญหา อุปสรรคและข้อเสนอแนะ |
|---|---|---|---|
| <b>2.1 สิ่งมีชีวิตในน้ำ</b> | <ul style="list-style-type: none"> <li>- บำรุงรักษาให้ระบบบำบัดน้ำเสียทำงานได้อย่างมีประสิทธิภาพ</li> <li>- ปลุกต้นไม้และจัดภูมิสถาปัตยกรรมภายในโครงการเพื่อเป็นแนวป้องกันมิให้เศษตะกอนดิน และป้องกันการไหลบ่าของน้ำลงสู่ทะเล</li> </ul> <ul style="list-style-type: none"> <li>- ให้โครงการส่งเสริม สนับสนุน การอนุรักษ์ หาดูทะเลและแนวปะการังบริเวณอ่าวมะขาม โดยจัดประกาศหรือข้อเสนอแนะต่อนักท่องเที่ยว ว่าบริเวณอ่าวมะขามมีหาดูทะเลและแนวปะการังอยู่ในบริเวณนี้ จึงขอให้นักท่องเที่ยวช่วยกันดูแล และอนุรักษ์</li> </ul> | <ul style="list-style-type: none"> <li>- ปฏิบัติตามมาตรการ โครงการมีเจ้าหน้าที่ฝ่ายวิศวกรรมเป็นผู้ดูแลระบบบำบัดน้ำเสียให้มีประสิทธิภาพที่อยู่เสมอ</li> <li>- ปฏิบัติตามมาตรการ โครงการปลุกต้นไม้เพื่อเป็นแนวป้องกันมิให้เศษตะกอนดิน และป้องกันการไหลบ่าของน้ำลงสู่ทะเล</li> </ul> <ul style="list-style-type: none"> <li>- ปฏิบัติตามมาตรการ โครงการได้จัดทำพื้นที่ให้นักท่องเที่ยวสำหรับเล่นน้ำและนั่งทานอาหารทางน้ำและเพื่อเป็นการป้องกันการทำลายปะการังและหาดูทะเลบริเวณอ่าวมะขาม</li> </ul> | <ul style="list-style-type: none"> <li>- ไม่มีปัญหาและอุปสรรค</li> <li>- ไม่มีปัญหาและอุปสรรค</li> <li>- ไม่มีปัญหาและอุปสรรค</li> </ul> |

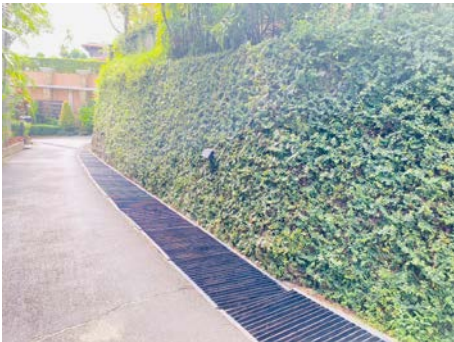
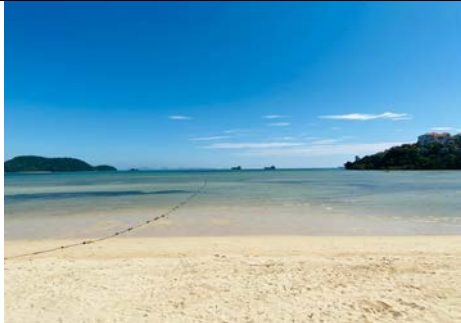
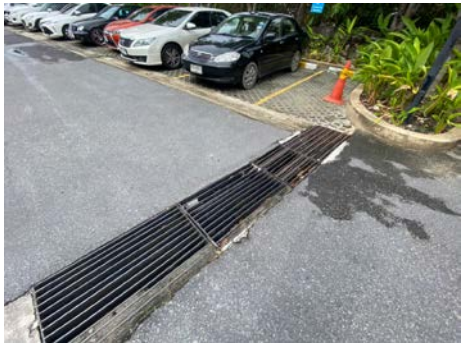
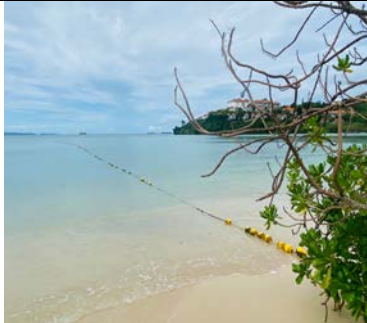
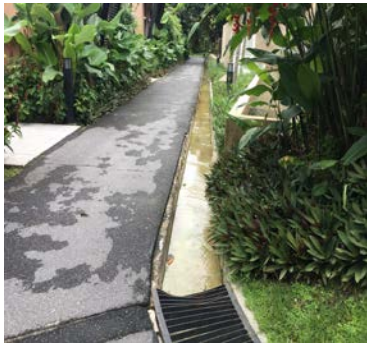
| องค์ประกอบทางสิ่งแวดล้อม / ผลกระทบต่อสิ่งแวดล้อม | มาตรการป้องกันและแก้ไขผลกระทบสิ่งแวดล้อม | การปฏิบัติตามมาตรการป้องกันและแก้ไขผลกระทบสิ่งแวดล้อม | ปัญหา อุปสรรคและข้อเสนอแนะ |
|---|---|---|---|
| | <p>ทรัพยากรธรรมชาติในทะเลไว้ โดยห้ามกระทำการใดๆ ที่จะสร้างความเสียหายให้แก่หญ้าทะเลและแนวปะการังดังกล่าว</p> <ul style="list-style-type: none"> <li>- จัดทำคูระบายน้ำรอบพื้นที่โครงการ เพื่อรองรับน้ำฝนจากพื้นที่รอบๆ ซึ่งคูระบายน้ำดังกล่าวสามารถชะลอการไหลของน้ำก่อนออกนอกพื้นที่โครงการ และช่วยไม่ให้เกิดการไหลบ่าของน้ำฝนลงสู่ทะเล</li> </ul> | <ul style="list-style-type: none"> <li>- ปฏิบัติตามมาตรการ โครงการมีคูระบายน้ำรอบบริเวณโครงการเพื่อชะลอการไหลของน้ำฝน</li> </ul> | <ul style="list-style-type: none"> <li>- ไม่มีปัญหาและอุปสรรค</li> </ul> |

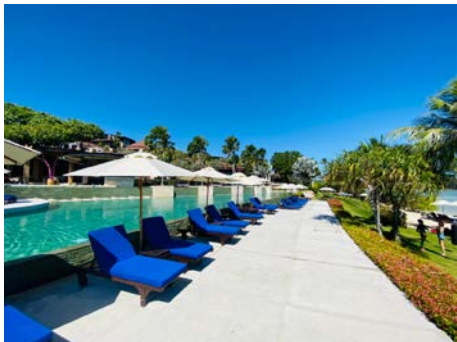
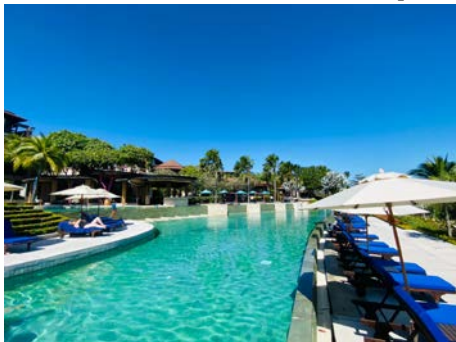
| องค์ประกอบทางสิ่งแวดล้อม / ผลกระทบต่อสิ่งแวดล้อม | มาตรการป้องกันและแก้ไขผลกระทบสิ่งแวดล้อม | การปฏิบัติตามมาตรการป้องกันและแก้ไขผลกระทบสิ่งแวดล้อม | ปัญหา อุปสรรคและข้อเสนอแนะ |
|---|---|---|---|
| | <ul style="list-style-type: none"> <li>จัดทำบ่อหน่วงน้ำคอนกรีต ขนาด 500 ลบ.ม. รับน้ำจากคุระบายน้ำ เพื่อชะลอการไหลบ่าของน้ำลงสู่ทะเล</li> </ul> | <ul style="list-style-type: none"> <li>ปฏิบัติตามมาตรการ โครงการมีบ่อหน่วงน้ำของโครงการขนาด 500 ลบ.ม. ซึ่งอยู่บริเวณสระว่ายน้ำ เพื่อรวบรวมน้ำฝนที่เกิดขึ้นในโครงการ ก่อนปล่อยออกสู่ทะเล</li> </ul> | <ul style="list-style-type: none"> <li>ไม่มีปัญหาและอุปสรรค</li> </ul> |

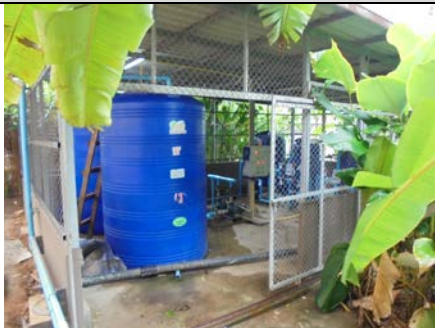
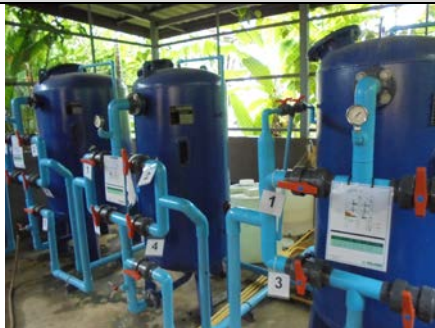
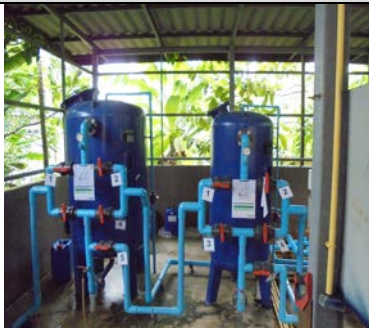
| องค์ประกอบทางสิ่งแวดล้อม / ผลกระทบต่อสิ่งแวดล้อม | มาตรการป้องกันและแก้ไขผลกระทบสิ่งแวดล้อม | การปฏิบัติตามมาตรการป้องกันและแก้ไขผลกระทบสิ่งแวดล้อม | ปัญหา อุปสรรคและข้อเสนอแนะ |
|---|---|---|---|
| | <ul style="list-style-type: none"> <li>- สำรองน้ำใช้โครงการตามที่ได้ออกแบบไว้ โดยมีถึงสำรองน้ำใต้ดิน 4 ถัง รวมความจุทั้งสิ้น 590 ลบ.ม.</li> </ul> | <ul style="list-style-type: none"> <li>- ปฏิบัติตามมาตรการ โครงการมีถังเก็บน้ำใต้ดินจำนวน 4 ถัง ซึ่งมีขนาด 260, 60, 190 และ 80 ลบ.ม. ตามลำดับ</li> </ul> | <ul style="list-style-type: none"> <li>- ไม่มีปัญหาและอุปสรรค</li> </ul> |

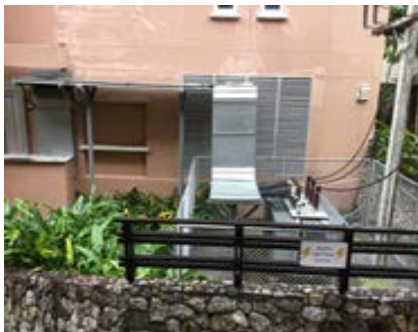
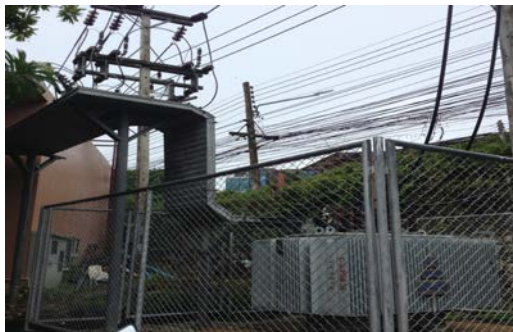
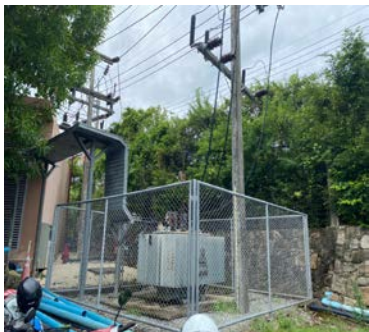
| องค์ประกอบทางสิ่งแวดล้อม / ผลกระทบต่อสิ่งแวดล้อม | มาตรการป้องกันและแก้ไขผลกระทบสิ่งแวดล้อม | การปฏิบัติตามมาตรการป้องกันและแก้ไขผลกระทบสิ่งแวดล้อม | ปัญหา อุปสรรคและข้อเสนอแนะ |
|---|---|---|---|
| 3.2 การใช้ไฟฟ้า | <ul style="list-style-type: none"> <li>- จัดให้มีและติดตั้งระบบไฟฟ้าตามที่เสนอในรายละเอียดโครงการทุกประการ</li> </ul> | <ul style="list-style-type: none"> <li>- ปฏิบัติตามมาตรการ โครงการมีการติดตั้งระบบไฟฟ้าของโครงการตามที่ระบุไว้ในรายงาน</li> </ul> | <ul style="list-style-type: none"> <li>- ไม่มีปัญหาและอุปสรรค</li> </ul> |

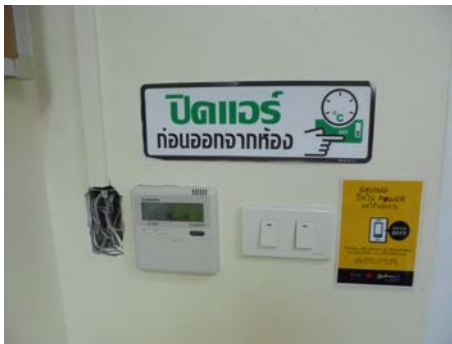
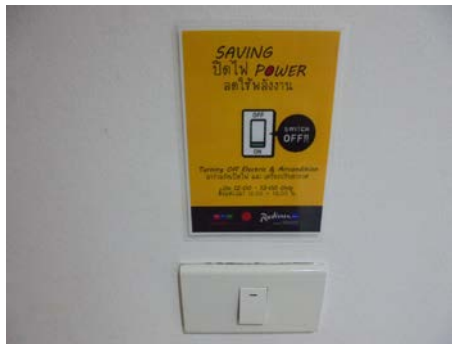
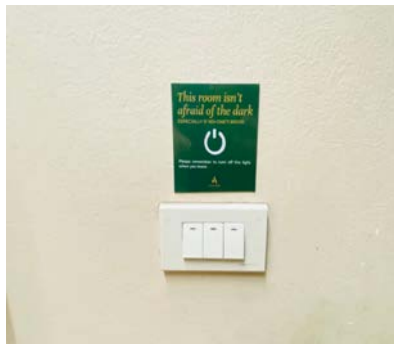
| องค์ประกอบทางสิ่งแวดล้อม / ผลกระทบต่อสิ่งแวดล้อม | มาตรการป้องกันและแก้ไขผลกระทบสิ่งแวดล้อม | การปฏิบัติตามมาตรการป้องกันและแก้ไขผลกระทบสิ่งแวดล้อม | ปัญหา อุปสรรคและข้อเสนอแนะ |
|---|---|---|---|
| | <ul style="list-style-type: none"> <li>- รณรงค์ให้ผู้อยู่อาศัยใช้ไฟฟ้าอย่างประหยัด และควรปรับเป็นระดับอุณหภูมิในห้องพักให้พอเหมาะ 25-26 องศาเซลเซียส</li> </ul> <ul style="list-style-type: none"> <li>- ติดตั้งอุปกรณ์เดินสายไฟฟ้า รวมถึงสัญญาณสื่อสารต่างๆ และอุปกรณ์ไฟฟ้าต่างๆ ให้เป็นไปด้วยความเรียบร้อย และถูกต้องตามมาตรฐาน</li> </ul> <ul style="list-style-type: none"> <li>- เลือกใช้ผลิตภัณฑ์ไฟฟ้าชนิดประหยัดพลังงานไฟฟ้าและอายุการใช้งานยาวนาน</li> </ul> | <ul style="list-style-type: none"> <li>- ปฏิบัติตามมาตรการ โครงการรณรงค์ให้พนักงานในโครงการและผู้พักอาศัย ใช้ไฟฟ้าอย่างประหยัด</li> </ul> <ul style="list-style-type: none"> <li>- ปฏิบัติตามมาตรการ โครงการติดตั้งอุปกรณ์เดินสายไฟฟ้า รวมถึงสัญญาณสื่อสารต่างๆและอุปกรณ์ไฟฟ้าต่างๆ ให้เป็นไปด้วยความเรียบร้อยและถูกต้องตามมาตรฐานและมีเจ้าหน้าที่แผนกวิศวกรรมเป็นผู้ดูแลรับผิดชอบ</li> </ul> <ul style="list-style-type: none"> <li>- ปฏิบัติตามมาตรการ โครงการเลือกใช้ผลิตภัณฑ์ไฟฟ้าชนิดประหยัดพลังงานไฟฟ้าและอายุการใช้งานยาวนาน</li> </ul> | <ul style="list-style-type: none"> <li>- ไม่มีปัญหาและอุปสรรค</li> </ul> <ul style="list-style-type: none"> <li>- ไม่มีปัญหาและอุปสรรค</li> </ul> |

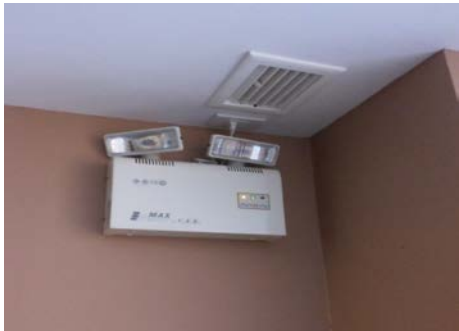
| องค์ประกอบทางสิ่งแวดล้อม / ผลกระทบต่อสิ่งแวดล้อม | มาตรการป้องกันและแก้ไขผลกระทบสิ่งแวดล้อม | การปฏิบัติตามมาตรการป้องกันและแก้ไขผลกระทบสิ่งแวดล้อม | ปัญหา อุปสรรคและข้อเสนอแนะ |
|---|---|---|---|
| | <ul style="list-style-type: none"> <li>- ตรวจสอบดูแลอุปกรณ์เครื่องไฟฟ้าสำรองและสายไฟฟ้าให้อยู่ในสภาพดีอยู่เสมอตามคู่มือของผู้ผลิต</li> </ul> | <ul style="list-style-type: none"> <li>- ปฏิบัติตามมาตรการ ทางโครงการมีเจ้าหน้าที่ฝ่ายวิศวกรรมเป็นผู้ดูแล อุปกรณ์ต่างๆ ให้มีสภาพดีอยู่เสมอ</li> </ul> | <ul style="list-style-type: none"> <li>- ไม่มีปัญหาและอุปสรรค</li> </ul> |

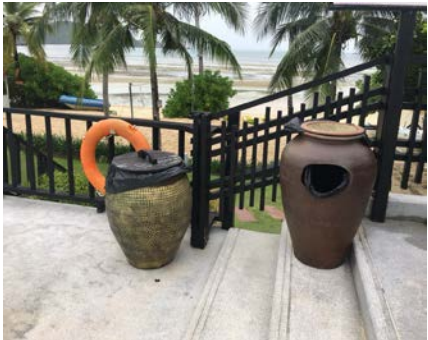
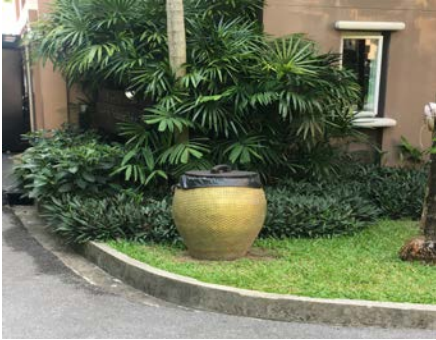
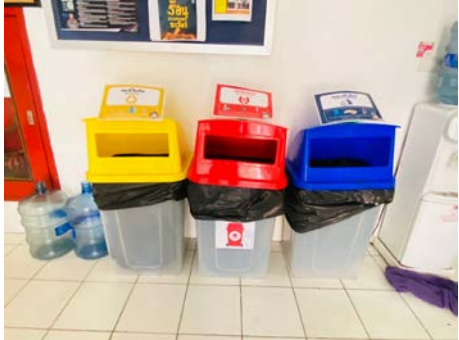
| องค์ประกอบทางสิ่งแวดล้อม / ผลกระทบต่อสิ่งแวดล้อม | มาตรการป้องกันและแก้ไขผลกระทบสิ่งแวดล้อม | การปฏิบัติตามมาตรการป้องกันและแก้ไขผลกระทบสิ่งแวดล้อม | ปัญหา อุปสรรคและข้อเสนอแนะ |
|---|---|---|---|
| <b>3.3 การจัดการขยะ</b><br><br> | <ul style="list-style-type: none"> <li>- จัดให้มีถังขยะเปียกและแห้งขนาดต่างๆไว้ในห้องพัก ห้องครัว ร้านอาหาร สำนักงาน</li> </ul> | <ul style="list-style-type: none"> <li>- ปฏิบัติตามมาตรการ โครงการจัดให้มีถังขยะในห้องพัก ห้องครัว ร้านอาหารและสำนักงาน ซึ่งแบ่งเป็นถังขยะเปียกและถังขยะแห้ง</li> </ul> | <ul style="list-style-type: none"> <li>- ไม่มีปัญหาและอุปสรรค</li> </ul> |

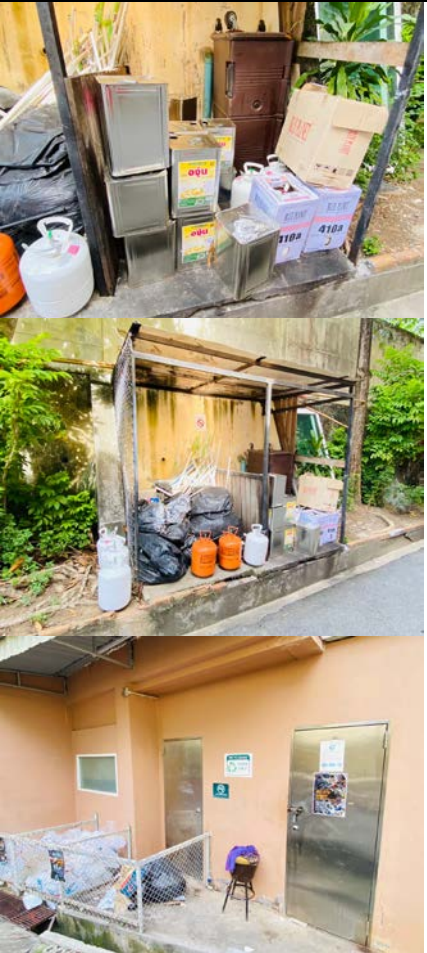
| องค์ประกอบทางสิ่งแวดล้อม / ผลกระทบต่อสิ่งแวดล้อม | มาตรการป้องกันและแก้ไขผลกระทบสิ่งแวดล้อม | การปฏิบัติตามมาตรการป้องกันและแก้ไขผลกระทบสิ่งแวดล้อม | ปัญหา อุปสรรคและข้อเสนอแนะ |
|---|---|---|---|
| | <ul style="list-style-type: none"> <li>- จัดให้มีพนักงานเก็บขนและคัดแยกขยะจากถังขยะในแต่ละชั้นไปเก็บรวบรวมไว้ยังที่พักขยะรวมทุกวัน</li> <li>- จัดให้มีห้องพักขยะรวมจำนวน 1 แห่ง อยู่บริเวณด้านหน้าอาคาร Banquet + BHO แยกเป็น 2 ห้อง ห้องรับขยะเปียกขนาด 2 x 4 x 3 เมตร (ลึกกักเก็บ 1.5 เมตร) ความจุ 12 ลบ.ม. และถังขยะแห้งขนาด 2 x 4 x 3 เมตร (ลึกกักเก็บ 1.5 เมตร) ความจุ 12 ลบ.ม. รวมทั้งหมด 24 ลบ.ม. เก็บขยะได้ 6.60 วัน และมีท่อระบายน้ำเพื่อรวบรวมน้ำเสียเข้าระบบบำบัดรวม</li> <li>- ตรวจสอบไม่ให้มีขยะตกค้างในโครงการ หากมีขยะตกค้างในโครงการต้องแจ้งให้อบต.วิจิตเป็นผู้เข้ามาเก็บขนเพื่อนำไปกำจัดต่อไป</li> <li>- ให้แม่บ้านทำความสะอาดที่พักขยะรวมทุกครั้งหลังจากที่รถเก็บขนเสร็จเรียบร้อยแล้ว</li> </ul> | <ul style="list-style-type: none"> <li>- ปฏิบัติตามมาตรการ แม่บ้านเป็นผู้คัดแยกขยะจากถังขยะในแต่ละชั้นและเก็บรวบรวมไว้ที่ห้องพักขยะรวมของโครงการ</li> <li>- ปฏิบัติตามมาตรการ โครงการมีห้องพักขยะรวม 1 แห่ง อยู่บริเวณด้านหน้าอาคาร Banquet + BHO ซึ่งแบ่งเป็น ขยะเปียก มีขนาดความจุ 12 ลบ.ม. และขยะแห้งมีขนาด 12 ลบ.ม. และมีท่อระบายน้ำเพื่อรวบรวมน้ำเสียเข้าระบบบำบัดรวม</li> <li>- ปฏิบัติตามมาตรการ แผนกแม่บ้านมีหน้าที่ตรวจสอบไม่ให้มีขยะค้างในโครงการ หากมีขยะตกค้างโครงการจะติดต่อนายสุริยา ยมนา ซึ่งเป็นเก็บขนขยะของโรงแรม มาเก็บขนเพื่อนำไปกำจัดต่อไป</li> <li>- ปฏิบัติตามมาตรการ หลังจากมีการเก็บขนขยะออกจากห้องพักขยะรวม แผนกแม่บ้าน</li> </ul> | <ul style="list-style-type: none"> <li>- ไม่มีปัญหาและอุปสรรค</li> <li>- ไม่มีปัญหาและอุปสรรค</li> <li>- ไม่มีปัญหาและอุปสรรค</li> <li>- ไม่มีปัญหาและอุปสรรค</li> </ul> |

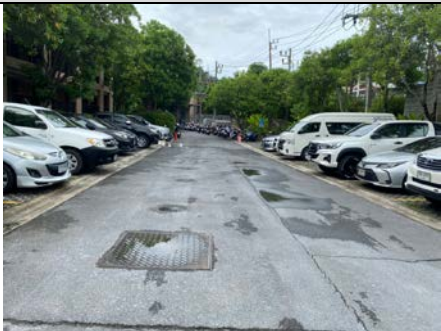
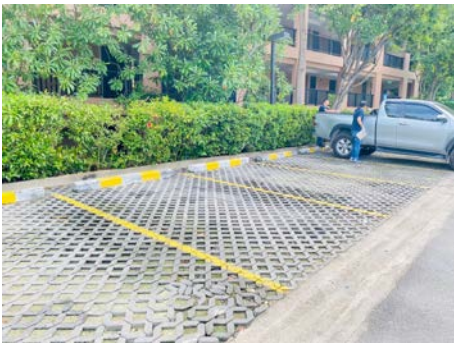
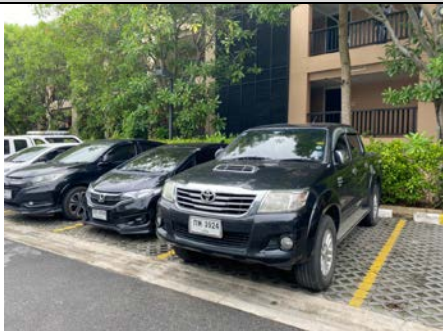
| องค์ประกอบทางสิ่งแวดล้อม / ผลกระทบต่อสิ่งแวดล้อม | มาตรการป้องกันและแก้ไขผลกระทบสิ่งแวดล้อม | การปฏิบัติตามมาตรการป้องกันและแก้ไขผลกระทบสิ่งแวดล้อม | ปัญหา อุปสรรคและข้อเสนอแนะ |
|---|---|---|---|
| | <ul style="list-style-type: none"> <li>- จัดให้มีเส้นแบ่งช่องจราจรอย่างชัดเจน เพื่อความเป็นระเบียบเรียบร้อยของโครงการ</li> </ul> | <ul style="list-style-type: none"> <li>- ปฏิบัติตามมาตรการ บริเวณลานจอดรถมีเส้นแบ่งช่องจราจรอย่างชัดเจน</li> </ul> | <ul style="list-style-type: none"> <li>- ไม่มีปัญหาและอุปสรรค</li> </ul> |

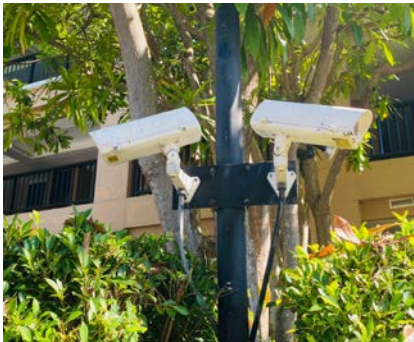
| องค์ประกอบทางสิ่งแวดล้อม / ผลกระทบต่อสิ่งแวดล้อม | มาตรการป้องกันและแก้ไขผลกระทบสิ่งแวดล้อม | การปฏิบัติตามมาตรการป้องกันและแก้ไขผลกระทบสิ่งแวดล้อม | ปัญหา อุปสรรคและข้อเสนอแนะ |
|---|---|---|---|
| <p><b>4.2 ความปลอดภัยสาธารณะ</b></p> | <ul style="list-style-type: none"> <li>- จัดให้มีเวรยามรักษาความปลอดภัยตลอด 24 ชั่วโมง</li> <li>- จัดให้มีการติดตั้งกล้องวงจรปิด (CCTV ) บริเวณประตูทางเข้า - ออก โครงการ 3 จุด ลานจอดรถยนต์, ทางเดินเชื่อมต่อนอาคารต่างๆ , ประตูทางเข้าอาคาร , ห้อง Black of House Area, ห้องประชุม, หน้าบันไดหนีไฟ, หน้าลิฟท์, ห้อง MainLobby,</li> </ul> | <ul style="list-style-type: none"> <li>- ปฏิบัติตามมาตรการ โครงการมีเจ้าหน้าที่รักษาความปลอดภัยประจำโครงการตลอด 24 ชั่วโมง</li> <li>- ปฏิบัติตามมาตรการ บริเวณจุดต่างๆของโครงการ เช่น บริเวณประตูทางเข้า - ออกโครงการ 3 จุด, ลานจอดรถยนต์, ทางเดินเชื่อมต่อนอาคารต่างๆ ประตูทางเข้าอาคาร ห้อง Black of House Area, ห้องประชุม, หน้าบันไดหนีไฟ, หน้าลิฟท์, ห้อง Main</li> </ul> | <ul style="list-style-type: none"> <li>- ไม่มีปัญหาและอุปสรรค</li> <li>- ไม่มีปัญหาและอุปสรรค</li> </ul> |

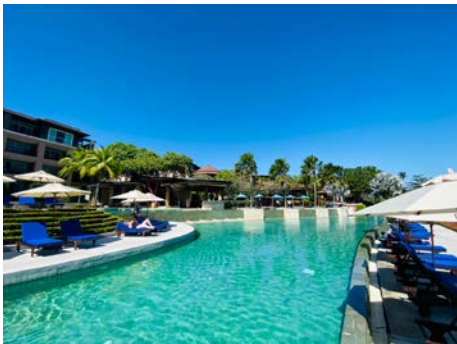
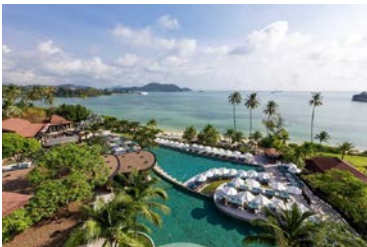
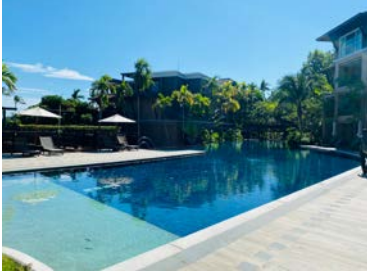
| องค์ประกอบทางสิ่งแวดล้อม / ผลกระทบต่อสิ่งแวดล้อม | มาตรการป้องกันและแก้ไขผลกระทบสิ่งแวดล้อม | การปฏิบัติตามมาตรการป้องกันและแก้ไขผลกระทบสิ่งแวดล้อม | ปัญหา อุปสรรคและข้อเสนอแนะ |
|---|---|---|---|
| <b>4.3 สาธารณสุข</b> | <ul style="list-style-type: none"> <li>- การดำเนินการกิจกรรมสระว่ายน้ำของโครงการ ให้ดำเนินการดูแลสุขภาพและความปลอดภัยให้ถูกสุขลักษณะ และให้ปฏิบัติตามข้อกำหนดและคำแนะนำของคณะกรรมการสาธารณสุข ฉบับที่ 1/2550 เรื่องการควบคุมการประกอบกิจการสระว่ายน้ำ หรือกิจการอื่นๆ ในทำนองเดียวกัน</li> <li>- การดำเนินการกิจการเกี่ยวกับสปา ให้ดำเนินการโครงการให้ถูกสุขลักษณะ และเป็นไปตามประกาศกระทรวงสาธารณสุข เรื่อง กำหนดหลักเกณฑ์และวิธีตรวจสอบเพื่อการรับรอง</li> </ul> | <ul style="list-style-type: none"> <li>- ปฏิบัติตามมาตรการ โครงการดำเนินการกิจการสระว่ายน้ำของโครงการเป็นไปตามข้อกำหนดและคำแนะนำของคณะกรรมการสาธารณสุข ฉบับที่ 1/2550 เรื่องการควบคุมการประกอบกิจการสระว่ายน้ำ หรือกิจการอื่นๆ ในทำนองเดียวกัน</li> </ul> <ul style="list-style-type: none"> <li>- ปฏิบัติตามมาตรการ โครงการดำเนินการกิจการเกี่ยวกับสปา เป็นไปตามประกาศกระทรวงสาธารณสุข เรื่อง กำหนดหลักเกณฑ์และวิธีตรวจสอบเพื่อการรับรอง</li> </ul> | <ul style="list-style-type: none"> <li>- ไม่มีปัญหาและอุปสรรค</li> </ul> <ul style="list-style-type: none"> <li>- ไม่มีปัญหาและอุปสรรค</li> </ul> |

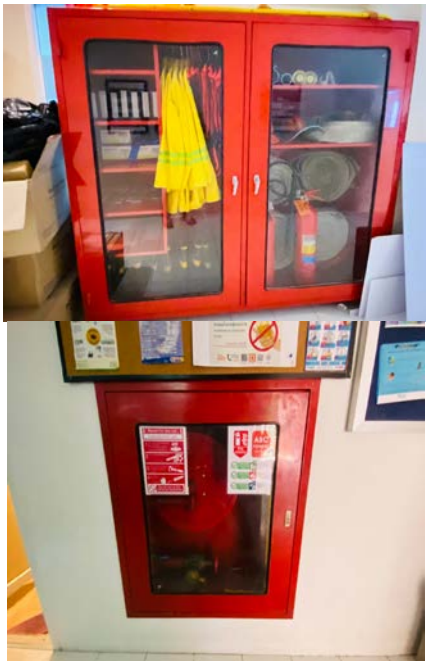
| องค์ประกอบทางสิ่งแวดล้อม / ผลกระทบต่อสิ่งแวดล้อม | มาตรการป้องกันและแก้ไขผลกระทบสิ่งแวดล้อม | การปฏิบัติตามมาตรการป้องกันและแก้ไขผลกระทบสิ่งแวดล้อม | ปัญหา อุปสรรคและข้อเสนอแนะ |
|---|---|---|---|
| <b>4.4 การป้องกันอัคคีภัย</b><br> | <ul style="list-style-type: none"> <li>- จัดให้มีการจัดตั้งระบบป้องกันอัคคีภัยและระบบระบายอากาศได้ระบุไว้ในรายละเอียดโครงการ บทที่ 2 ซึ่งเป็นไปตามกฎกระทรวงฉบับที่ 33 (พ.ศ. 2535) และฉบับที่ 47 และ 50 (พ.ศ. 2540) ออกความใน พรบ.ควบคุมอาคาร พ.ศ. 2522 ระบบป้องกันอัคคีภัย ประกอบด้วย <ol style="list-style-type: none"> <li>(1) อุปกรณ์แจ้งเหตุแบบกริ่งสัญญาณแบบใช้มือบริเวณหน้าบันได – หน้าลิฟท์ของแต่ละอาคารแต่ละชั้น</li> </ol> </li> </ul> | <ul style="list-style-type: none"> <li>- ปฏิบัติตามมาตรการ ระบบป้องกันอัคคีภัยและระบบระบายอากาศเป็นไปตามกฎกระทรวงฉบับที่ 33 (พ.ศ. 2535) และฉบับที่ 47 และ 50 (พ.ศ. 2540) ออกความใน พรบ.ควบคุมอาคาร พ.ศ. 2522 ระบบป้องกันอัคคีภัย</li> <li>- ปฏิบัติตามมาตรการ </li> </ul> | <ul style="list-style-type: none"> <li>- ไม่มีปัญหาและอุปสรรค</li> <li>- ไม่มีปัญหาและอุปสรรค</li> </ul> |

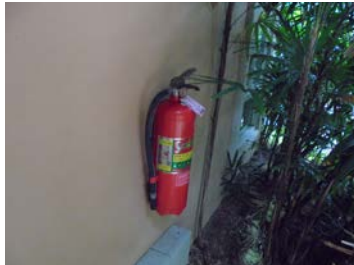
| องค์ประกอบทางสิ่งแวดล้อม / ผลกระทบต่อสิ่งแวดล้อม | มาตรการป้องกันและแก้ไขผลกระทบสิ่งแวดล้อม | การปฏิบัติตามมาตรการป้องกันและแก้ไขผลกระทบสิ่งแวดล้อม | ปัญหา อุปสรรคและข้อเสนอแนะ |
|---|---|---|---|
| | (5) เครื่องดับเพลิงแบบมือถือ ขนาดความจุ 1 กิโลกรัม ติดตั้งบริเวณทางเข้า – ออกบันไดหนีไฟ โถงบันไดหลักและในตู้ FCH ทุกตู้ทุกอาคาร | - ปฏิบัติตามมาตรการ<br> | - ไม่มีปัญหาและอุปสรรค |

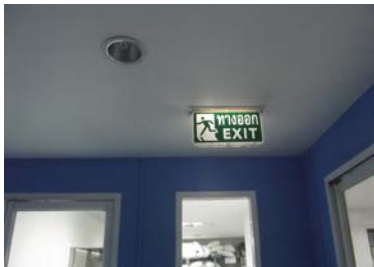
| องค์ประกอบทางสิ่งแวดล้อม / ผลกระทบต่อสิ่งแวดล้อม | มาตรการป้องกันและแก้ไขผลกระทบสิ่งแวดล้อม | การปฏิบัติตามมาตรการป้องกันและแก้ไขผลกระทบสิ่งแวดล้อม | ปัญหา อุปสรรคและข้อเสนอแนะ |
|---|---|---|---|
| | (7) ป้ายบอกทางหนีไฟเป็นพลาสติกใสตัวหนังสือสีเขียว ติดตั้งบริเวณทางเข้า – ออก บันไดหนีไฟ และทางเดิน | - ปฏิบัติตามมาตรการ<br> | - ไม่มีปัญหาและอุปสรรค |

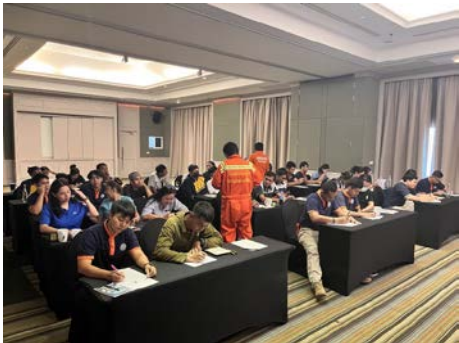
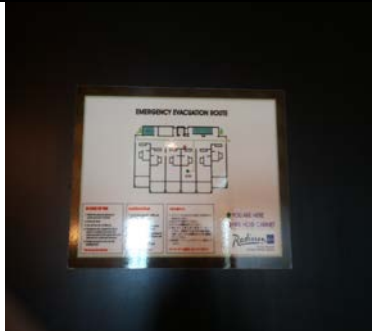
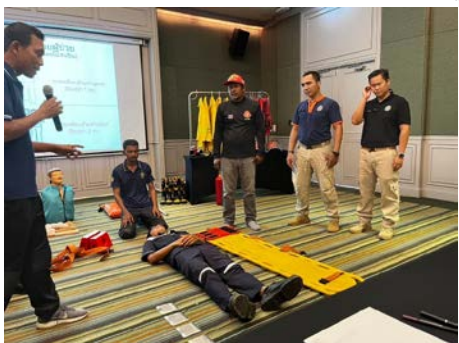
| องค์ประกอบทางสิ่งแวดล้อม / ผลกระทบต่อสิ่งแวดล้อม | มาตรการป้องกันและแก้ไขผลกระทบสิ่งแวดล้อม | การปฏิบัติตามมาตรการป้องกันและแก้ไขผลกระทบสิ่งแวดล้อม | ปัญหา อุปสรรคและข้อเสนอแนะ |
|---|---|---|---|
| | <ul style="list-style-type: none"> <li>- จัดให้มีการอบรมการใช้อุปกรณ์และป้องกันอัคคีภัย และฝึกอบรมเรื่องการซ้อมอพยพย้ายคนเมื่อเกิดเหตุเพลิงไหม้ แก่เจ้าหน้าที่โครงการ ยามรักษาการณ์ เพื่อให้สามารถได้ใช้งานได้ทันทั่วทั้งที่และไม่ตกใจกลัว</li> </ul> | <ul style="list-style-type: none"> <li>- ปฏิบัติตามมาตรการ โครงการมีการอบรมการใช้อุปกรณ์และป้องกันอัคคีภัย และฝึกอบรมเรื่องการซ้อมอพยพย้ายคนเมื่อเกิดเหตุเพลิงไหม้แก่เจ้าหน้าที่โครงการ ยามรักษาการณ์ เป็นประจำทุกปี สำหรับปี 2566 โครงการดำเนินการไปเมื่อวันที่ 7-8 พฤศจิกายน 2566 ดังเอกสารภาคผนวก จู</li> </ul> | <ul style="list-style-type: none"> <li>- ไม่มีปัญหาและอุปสรรค</li> </ul> |

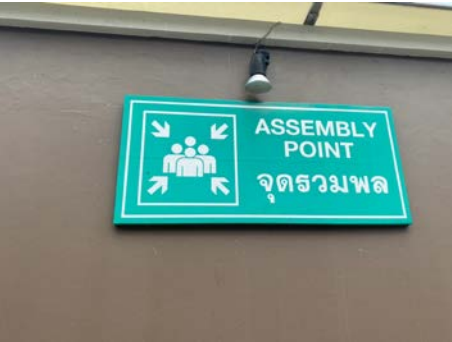
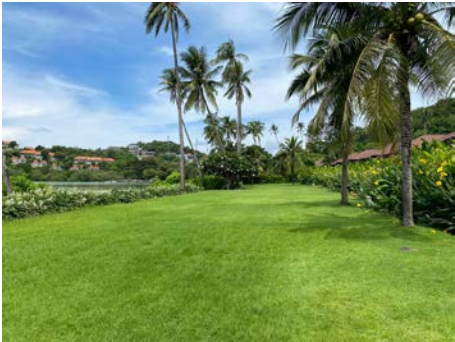
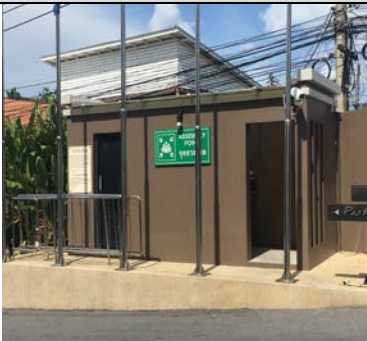
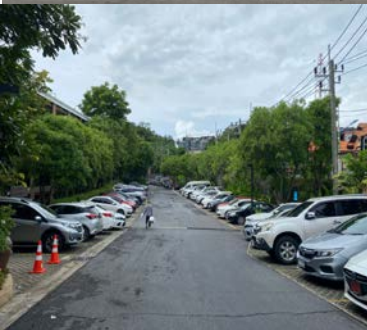
| องค์ประกอบทางสิ่งแวดล้อม / ผลกระทบต่อสิ่งแวดล้อม | มาตรการป้องกันและแก้ไขผลกระทบสิ่งแวดล้อม | การปฏิบัติตามมาตรการป้องกันและแก้ไขผลกระทบสิ่งแวดล้อม | ปัญหา อุปสรรคและข้อเสนอแนะ |
|---|---|---|---|
| | <p>ในขณะที่มีผู้พักอาศัย/ใช้บริการในโครงการ 585 คน คิดเป็นสัดส่วนผู้พักอาศัย/ผู้ใช้บริการ ต่อพื้นที่รวมพล เป็น 1 คน : 2.55 ตารางเมตร จุติรวมพลดังกล่าวนี้ เจ้าของโครงการสามารถเปลี่ยนแปลงได้โดยประเมินจากการฝึกซ้อมการหนีไฟ และดับเพลิงประจำปี</p> | <p>บริเวณพื้นที่ทางทิศตะวันตกของโครงการ (บริเวณหน้าโรงแรม) ซึ่งเพิ่มเติมจากที่กล่าวไว้ในรายงาน</p> | |

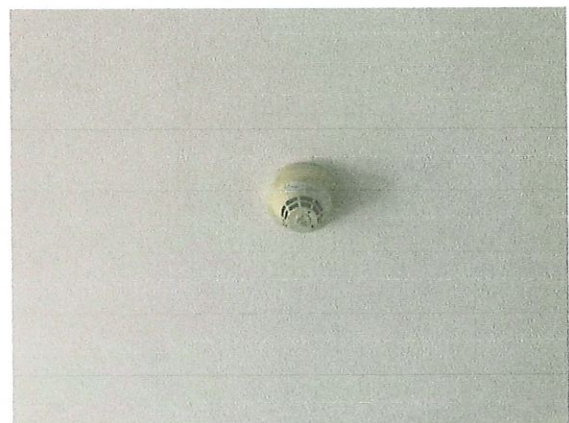
- อุปกรณ์ Smoke Detector ภายในห้อง 1416 ชำรุด ควรเปลี่ยนอุปกรณ์ใหม่

แจ้งเตือนหน้าตู้ FCP

อุปกรณ์ชำรุดห้อง 1416

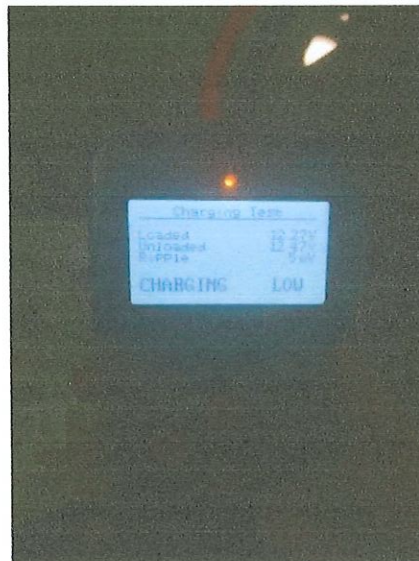
- Battery ของตู้ FCP ไม่สามารถเก็บประจุสำรองไฟได้ ควรเปลี่ยน Battery ลูกใหม่

คุณภาพของ Battery เมื่อทำการตรวจสอบด้วยอุปกรณ์ตรวจสอบคุณภาพ Battery

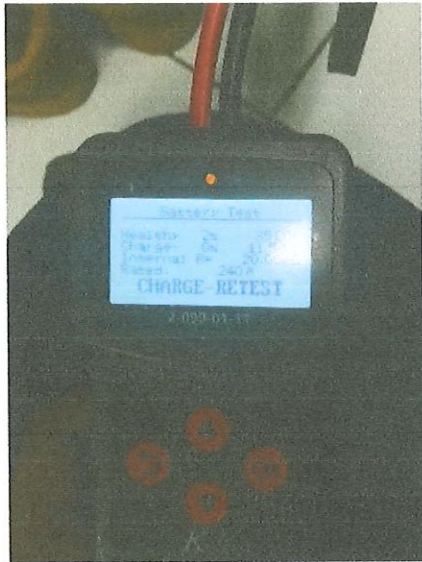
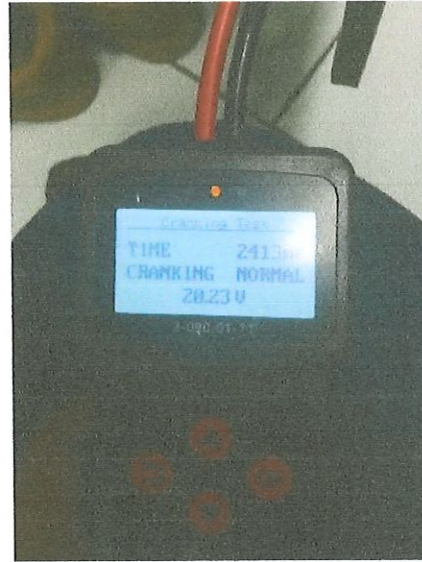
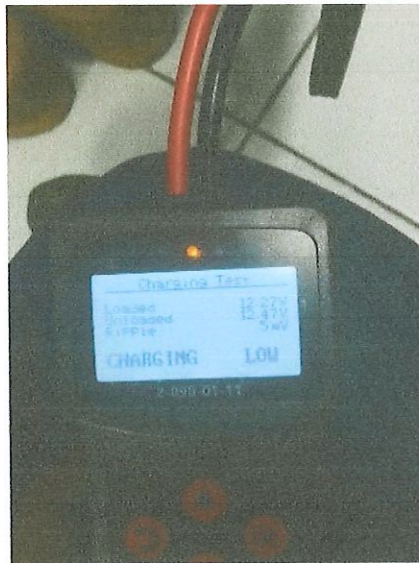
- Battery ของตู้ FCP ไม่สามารถเก็บประจุสำรองไฟได้ ควรเปลี่ยน Battery ลูกใหม่

คุณภาพของ Battery เมื่อทำการตรวจสอบด้วยอุปกรณ์ตรวจสอบคุณภาพ Battery

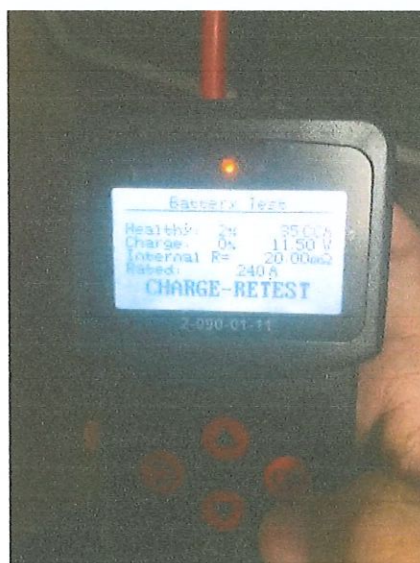
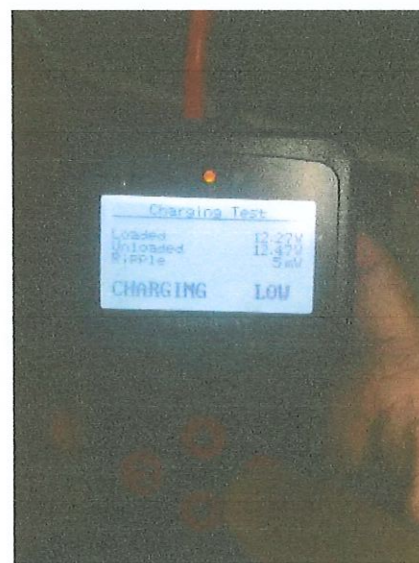
- Battery ของตู้ FCP ไม่สามารถเก็บประจุสำรองไฟได้ ควรเปลี่ยน Battery ลูกใหม่

คุณภาพของ Battery เมื่อทำการตรวจสอบด้วยอุปกรณ์ตรวจสอบสุขภาพ Battery
