รายงานผลการปฏิบัติตาม  
มาตรการป้องกันและแก้ไขผลกระทบสิ่งแวดล้อม  
และมาตรการติดตามตรวจสอบคุณภาพสิ่งแวดล้อม  
ระยะดำเนินการ

วีไอพี คอนโดมิเนียม กะตะ 2  
เจ้าของ : นิติบุคคลอาคารชุด วีไอพี คอนโดมิเนียม กะตะ 2  
ประจำเดือนกรกฎาคม – ธันวาคม พ.ศ. 2566

บริษัท เซาธ์เทิร์น แล็บ แอนด์ เอ็นจิเนียริง จำกัด

ประจำเดือนกรกฎาคม – ธันวาคม พ.ศ. 2566

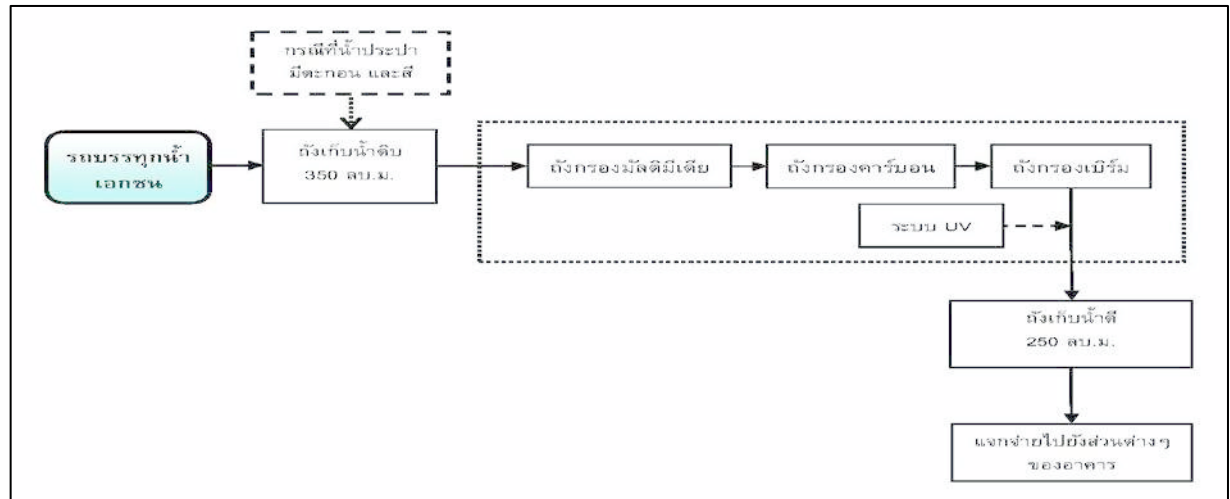
รูปที่ 1.4 ขั้นตอนปรับปรุงคุณภาพน้ำใช้

หากเกิดกรณีขาดแคลนน้ำ โครงการจะใช้น้ำจากระบบรถบรรทุกน้ำเอกชนเป็นแหล่งน้ำสำรอง มีแนวท่อของโครงการ ต่อเข้ากับหัวรับน้ำจากระบบรถบรรทุกน้ำ ขนาด 4x2.5x2.5 นิ้ว เข้าเก็บกักในถังเก็บน้ำใต้ดินบริเวณอาคาร C ปริมาตร 350 ลูกบาศก์เมตร โดยมีส่วนที่นำมาใช้เป็นน้ำใช้อุปโภคบริโภคปริมาตร 264 ลูกบาศก์เมตร และส่วนที่เป็นน้ำสำรองดับเพลิงปริมาตร 86 ลูกบาศก์เมตร จากนั้นปั๊ม เข้าสู่ระบบปรับปรุงคุณภาพน้ำ ก่อนเข้าสู่ถังเก็บน้ำใต้ดินบริเวณอาคาร C จำนวน 1 ถึง ปริมาตร 250 ลูกบาศก์เมตร จากนั้นจะสูบน้ำด้วยเครื่องสูบน้ำชนิดเพิ่มแรงดัน (Booster Pump) จำนวน 3 เครื่อง ทำงานพร้อมกัน มีอัตราการสูบ 70.62 แกลลอน/นาฬิกา/เครื่อง ก่อนแจกจ่ายน้ำไปยังส่วนต่างๆ ของแต่ละอาคาร

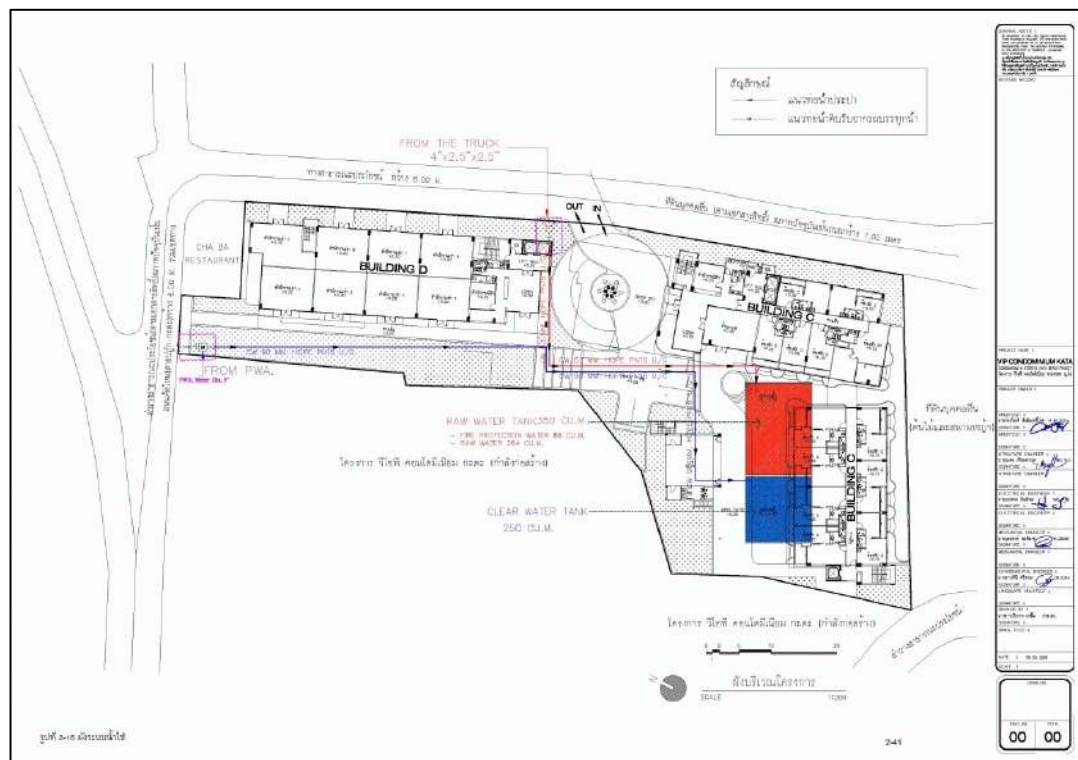
รูปที่ 1.5 แผนผังระบบน้ำใช้

การสำรองน้ำใช้ โครงการจัดให้มีถังเก็บน้ำดิบใต้ดินปริมาตร 350 ลูกบาศก์เมตร โดยมีส่วนที่นำมาใช้เป็นน้ำใช้อุปโภคบริโภคปริมาตร 264 ลูกบาศก์เมตร และส่วนที่เป็นน้ำสำรองดับเพลิงปริมาตร 86 ลูกบาศก์เมตร และถังเก็บน้ำดีใต้ดินปริมาตร 250 ลูกบาศก์เมตร รวมปริมาตรกักเก็บน้ำใช้อุปโภคบริโภคของโครงการเท่ากับ 514 ลูกบาศก์เมตร ซึ่งโครงการสามารถสำรองน้ำไว้ได้มากกว่า 2 วัน รายละเอียดดังนี้

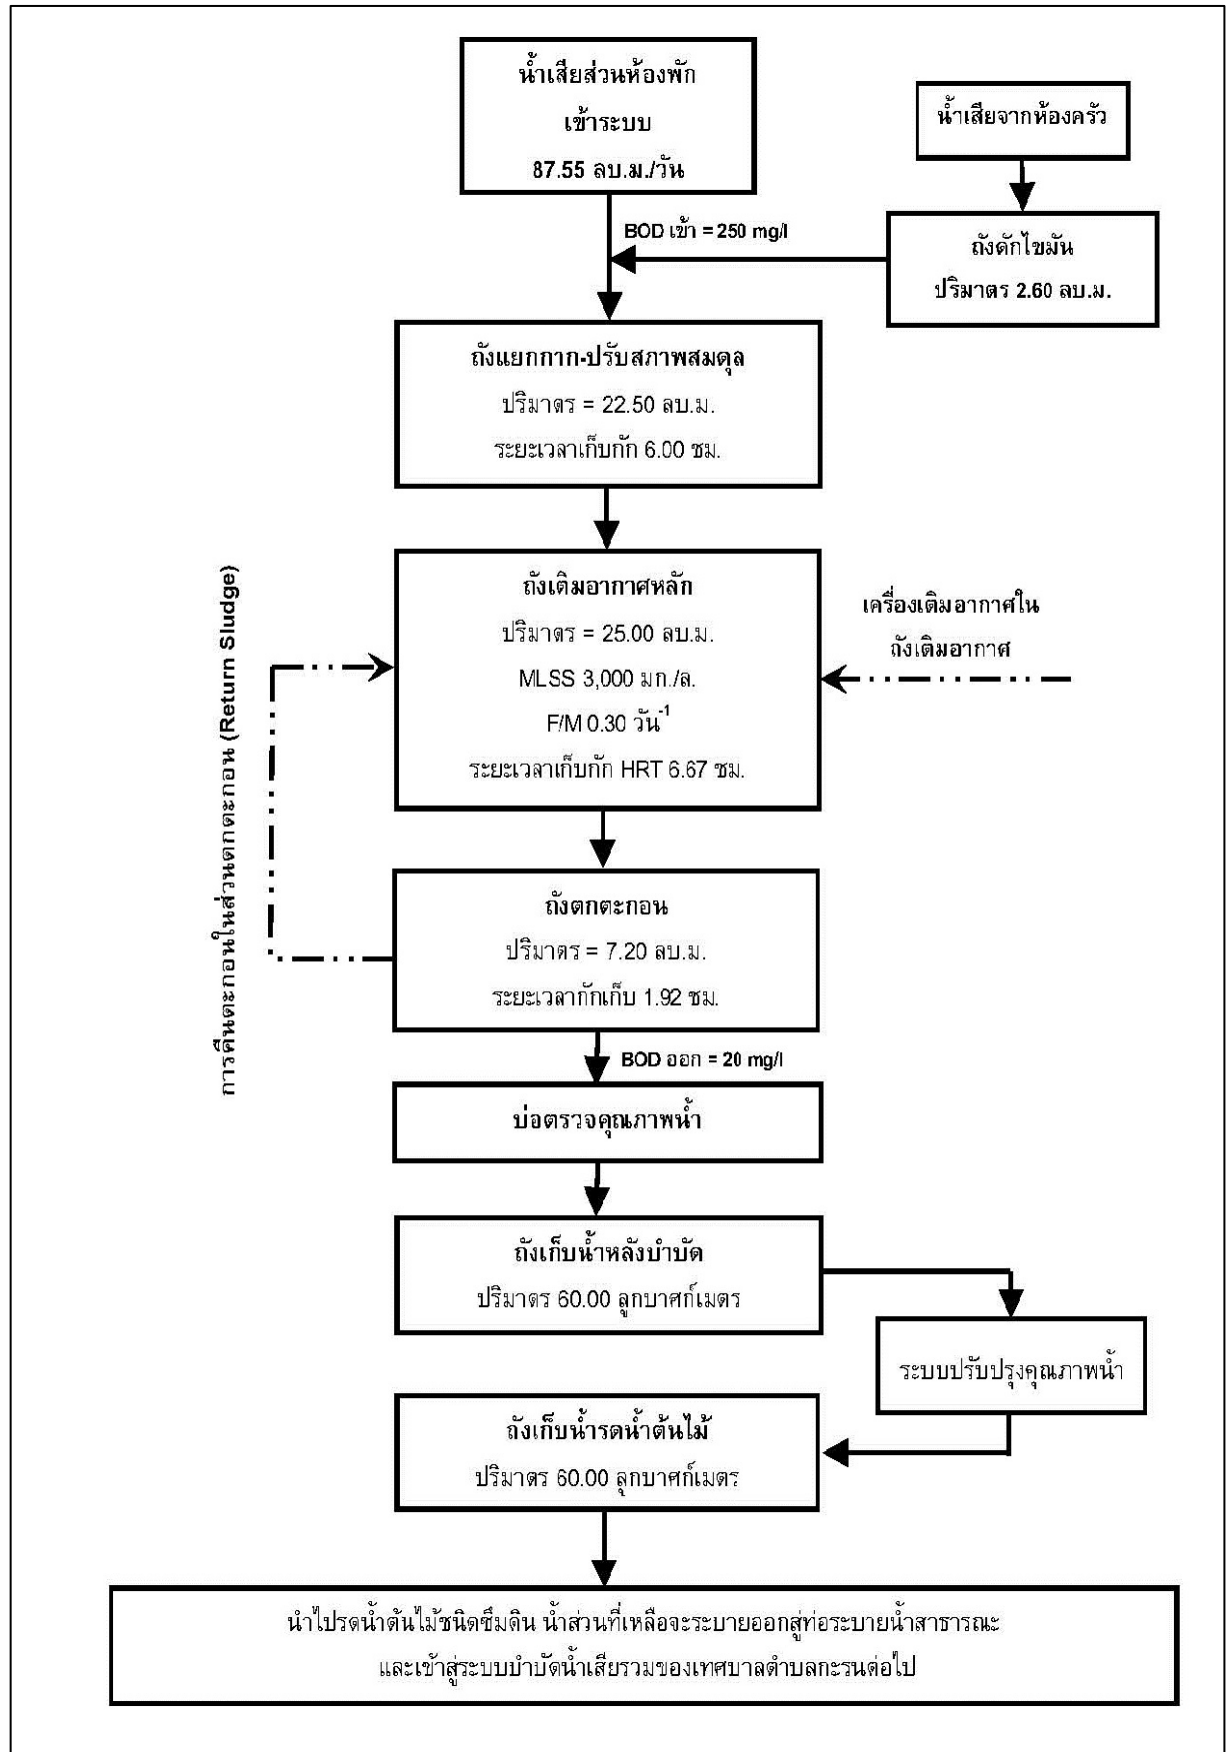
รูปที่ 1.6 แผนผังแสดงขั้นตอนการบำบัดน้ำเสียของถังบำบัดน้ำเสีย WWT-90 และ GT-2600

(1) อาคาร C: เลือกใช้ถังดักไขมัน GT-2600 จำนวน 1 ชุด โดยถังดักไขมัน 1 ชุด ความจุ 2.60 ลูกบาศก์เมตร ปริมาณ BODเข้า 1,200 มิลลิกรัม/ลิตร และมีประสิทธิภาพในการบำบัดให้ค่า BODออก 840 มิลลิกรัม/ลิตร ก่อนเข้าสู่ถังบำบัดน้ำเสีย WWT-90 จำนวน 1 ชุด รองรับน้ำเสียส่วนห้องพัก และห้องพักขยะรวม ปริมาณน้ำเสียเข้าสู่ระบบ 87.55 ลูกบาศก์เมตร/วัน โดยถังบำบัดน้ำเสีย 1 ชุด สามารถรองรับน้ำเสียได้ 90.00 ลูกบาศก์เมตร/วัน ปริมาณ BODเข้า 250 มิลลิกรัม/ลิตร และมีประสิทธิภาพในการบำบัดให้ค่า BODออก 20 มิลลิกรัม/ลิตร

(3) อาคาร D: เลือกใช้ถังดักไขมัน GT-2600 จำนวน 1 ชุด โดยถังดักไขมัน 1 ชุด ความจุ 2.60 ลูกบาศก์เมตร ปริมาณ BODเข้า 1,200 มิลลิกรัม/ลิตร และมีประสิทธิภาพในการบำบัดให้ค่า BODออก 840 มิลลิกรัม/ลิตร ก่อนเข้าสู่ถังบำบัดน้ำเสีย WWT-70 จำนวน 1 ชุด รองรับน้ำเสียส่วนห้องพัก และห้องพักขยะรวม ปริมาณน้ำเสียเข้าสู่ระบบ 65.08 ลูกบาศก์เมตร/วัน โดยถังบำบัดน้ำเสีย 1 ชุด สามารถรองรับน้ำเสียได้ 70 ลูกบาศก์เมตร/วัน ปริมาณ BODเข้า 250 มิลลิกรัม/ลิตร และมีประสิทธิภาพในการบำบัดให้ค่า BODออก 20 มิลลิกรัม/ลิตร

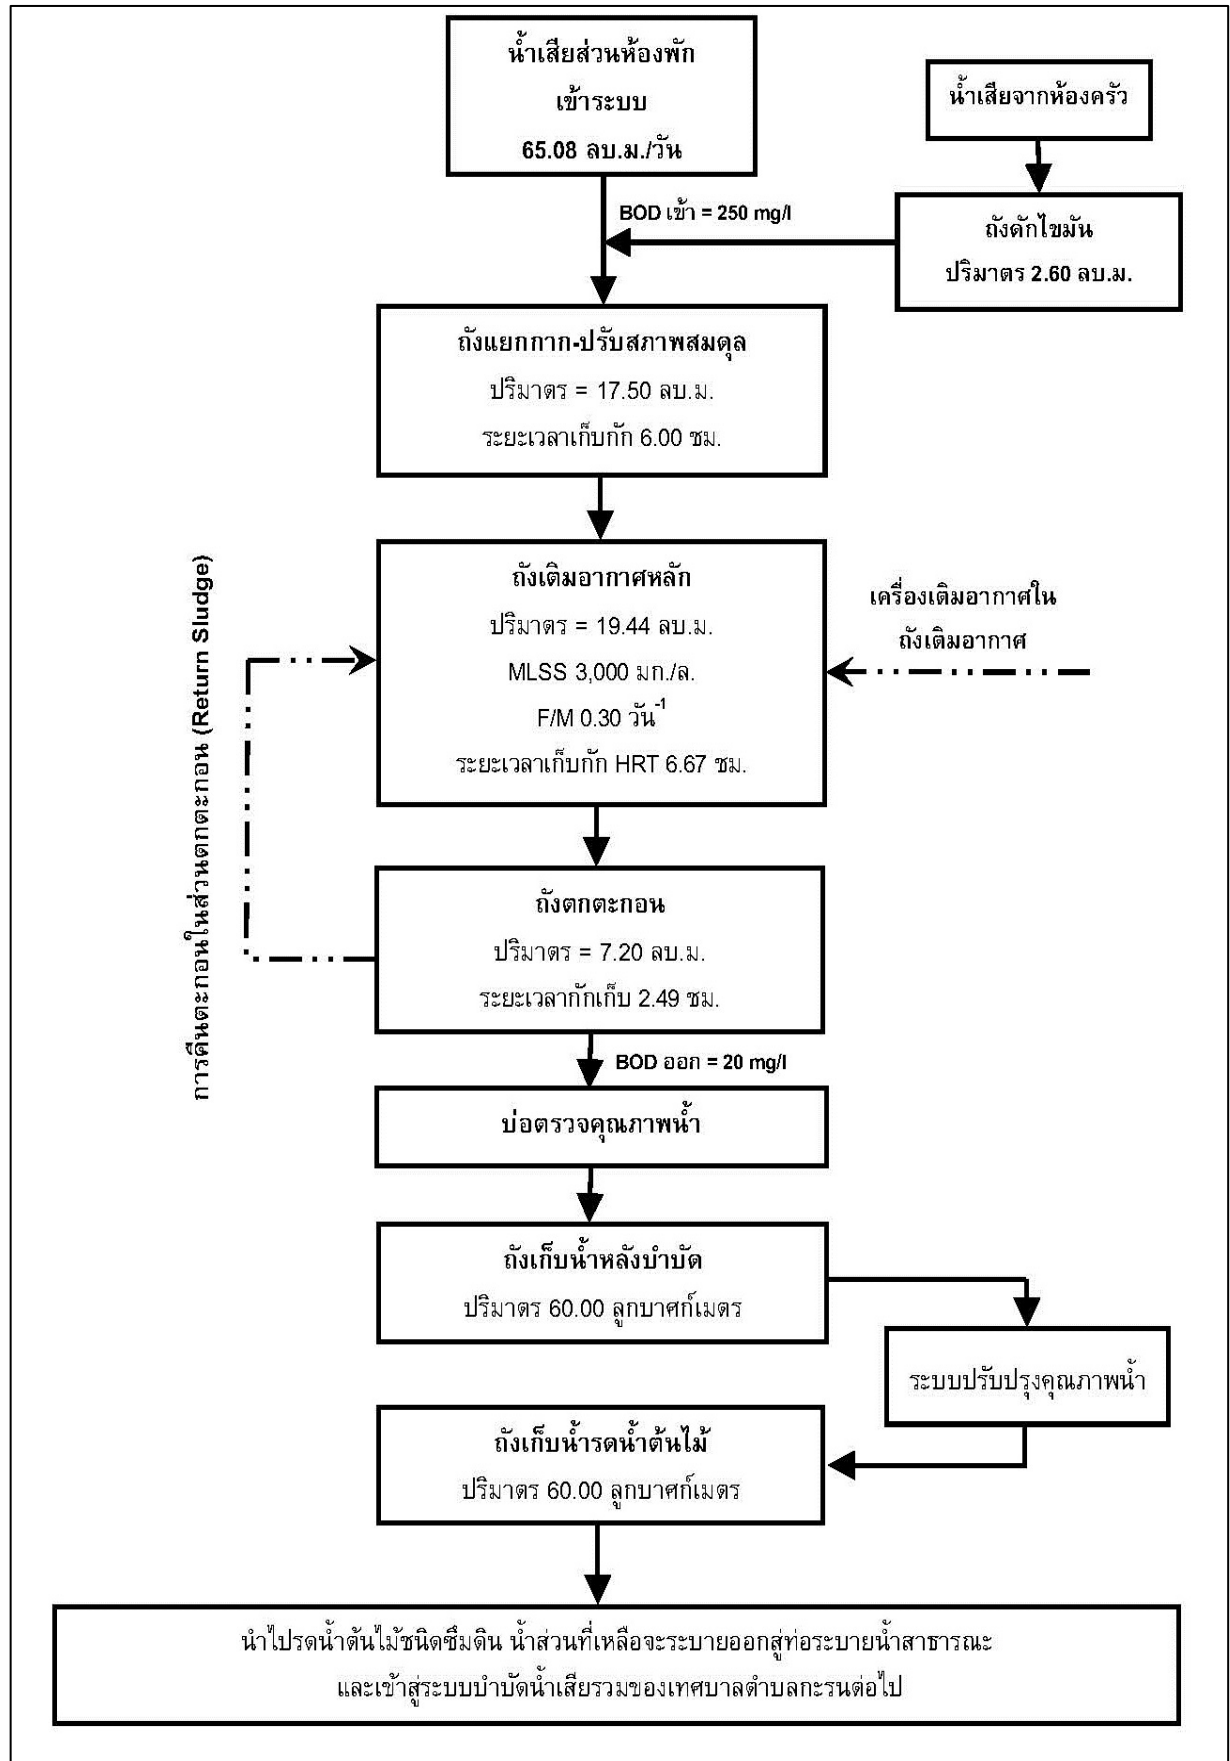
รูปที่ 1.7 แผนผังแสดงขั้นตอนการบำบัดน้ำเสียของถังบำบัดน้ำเสีย WWT-70 และ GT2600

70 ลูกบาศก์เมตร/วัน ปริมาณ BOD เข้า 250 มิลลิกรัม/ลิตร และมีประสิทธิภาพในการบำบัดให้ค่า BOD ออก 20 มิลลิกรัม/ลิตร

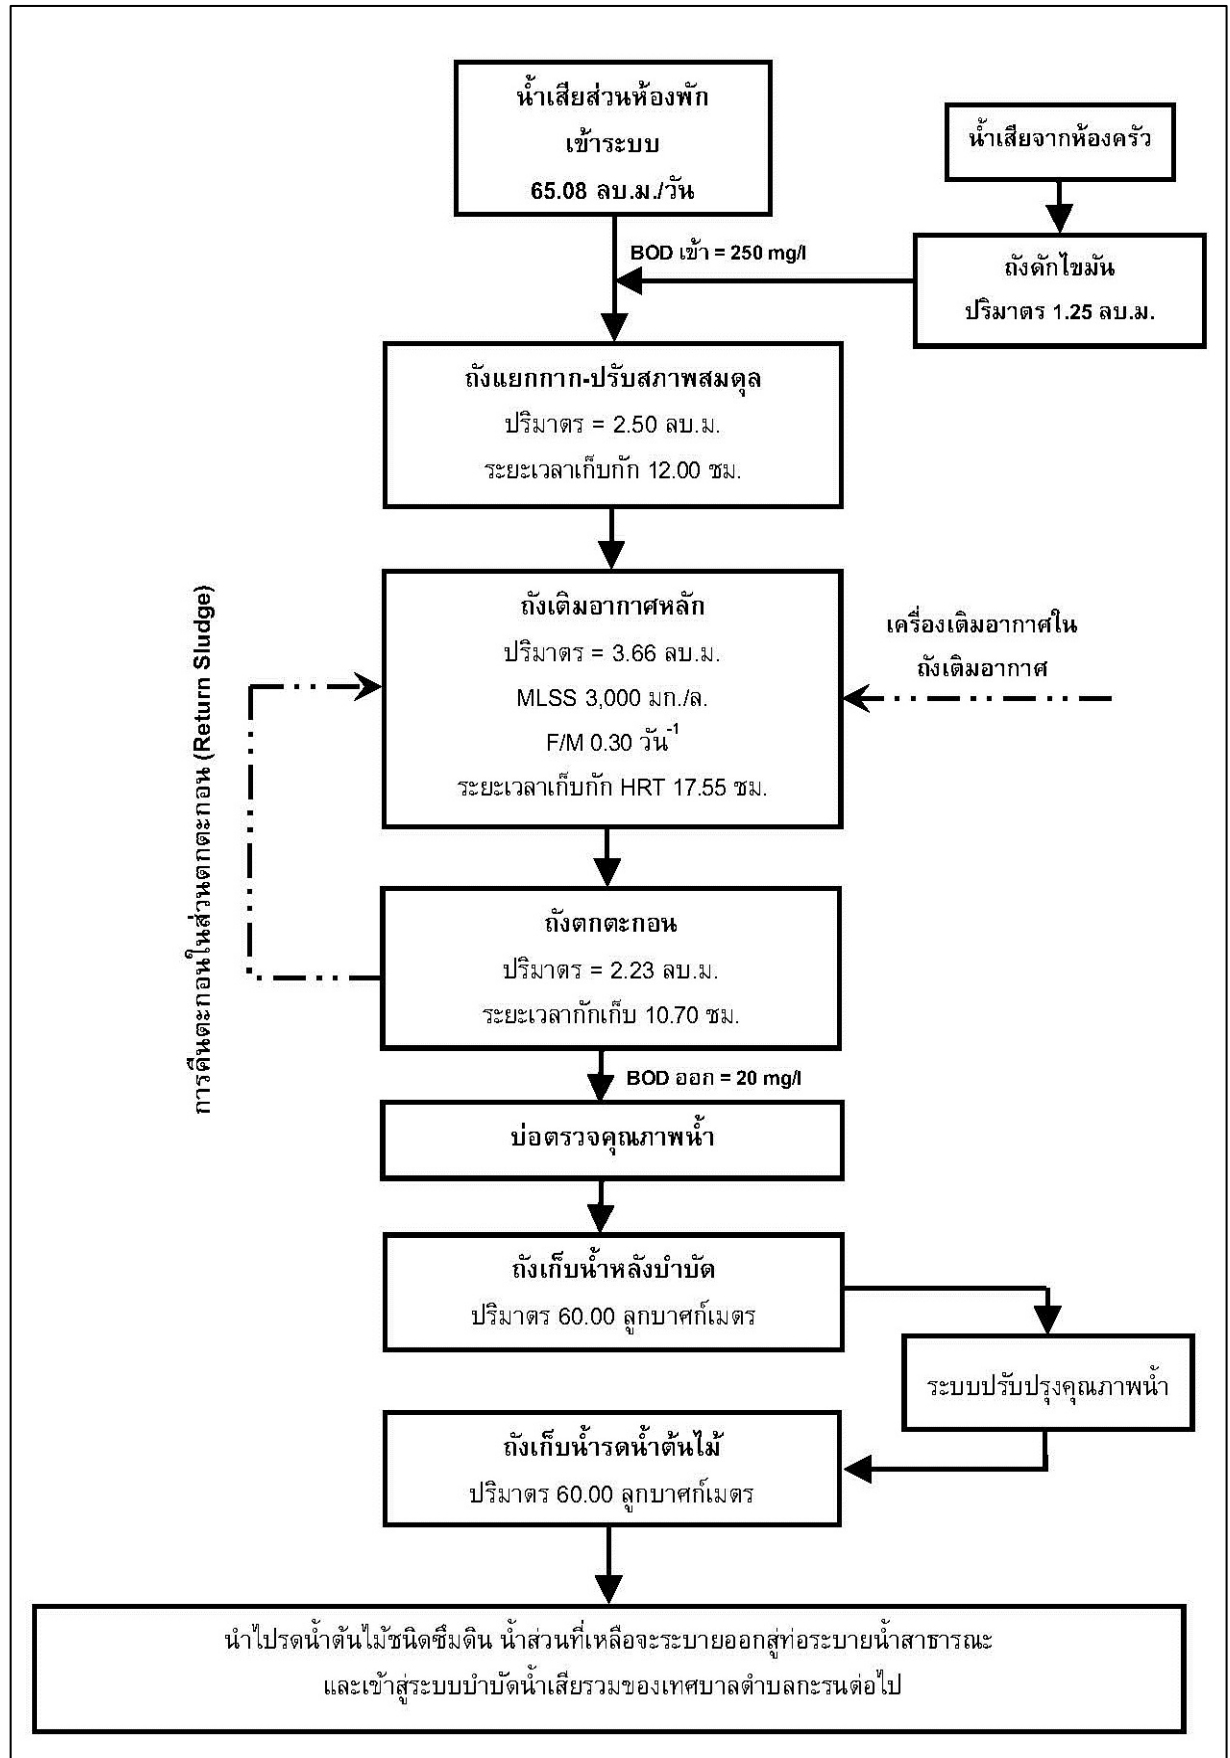
รูปที่ 1.8 แผนผังแสดงขั้นตอนการบำบัดน้ำเสียของถังบำบัดน้ำเสีย WWT-1.8-5-1200

(4) ส่วนร้านอาหาร อาคาร D: เลือกใช้ถังบำบัด WWT-1.8-5-1200 จำนวน 1 ชุด ประกอบด้วย ถังดักไขมัน GT-2000 โดยถังดักไขมัน 1 ชุด ความจุ 1.25 ลูกบาศก์เมตร ปริมาณ BOD เข้า 1,200 มิลลิกรัม/ลิตร และมีประสิทธิภาพในการบำบัดให้ค่า BOD ออก 960 มิลลิกรัม/ลิตร และถังบำบัดน้ำเสีย ปริมาณน้ำเสียเข้าสู่ระบบ 4.00 ลูกบาศก์เมตร/วัน โดยถังบำบัดน้ำเสีย 1 ชุด สามารถรองรับน้ำเสียได้ 5.00 ลูกบาศก์เมตร/วัน ปริมาณ BOD เข้า 1,200 มิลลิกรัม/ลิตร และมีประสิทธิภาพในการบำบัดให้ค่า BOD ออก 20 มิลลิกรัม/ลิตร

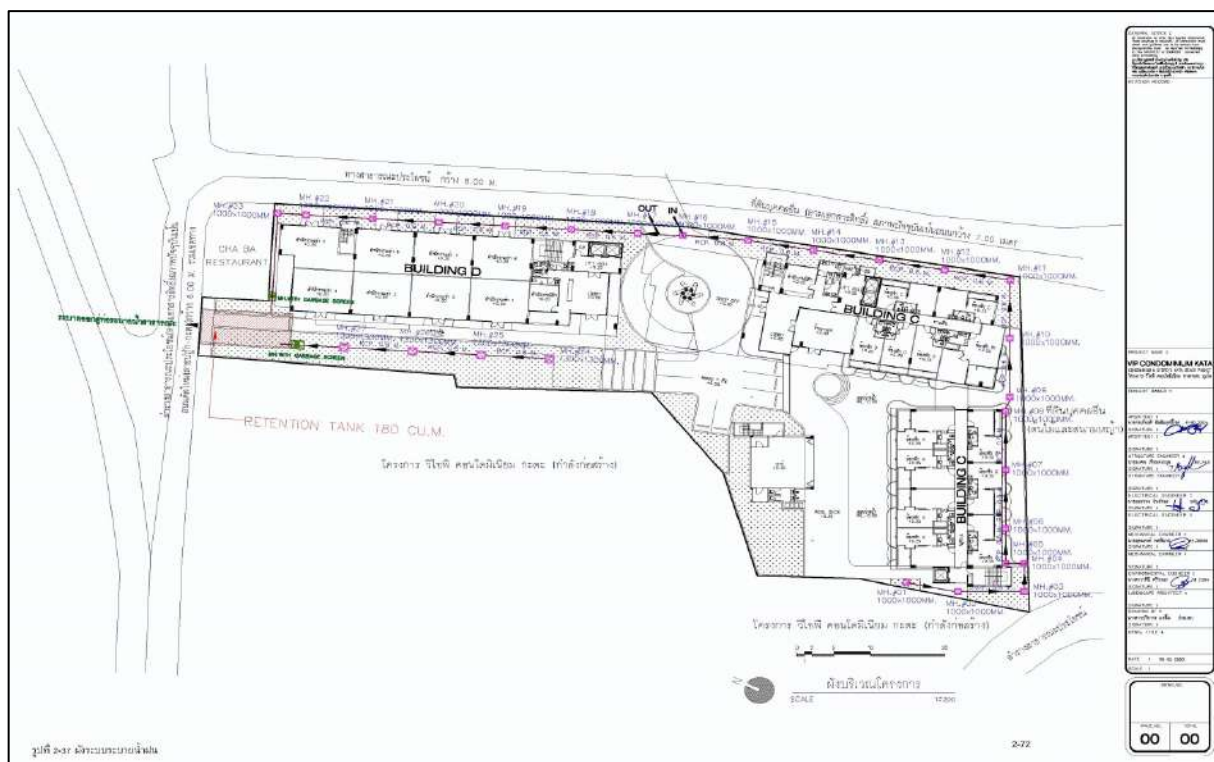
รูปที่ 1.9 แผนผังระบายน้ำฝน

สำหรับการพัฒนาตะกอนดินลงสู่บ่อกักน้ำและบ่อหมุนน้ำ โครงการจะมีการขุดลอกเมื่อมีปริมาณตะกอนดินสะสมในบ่อ

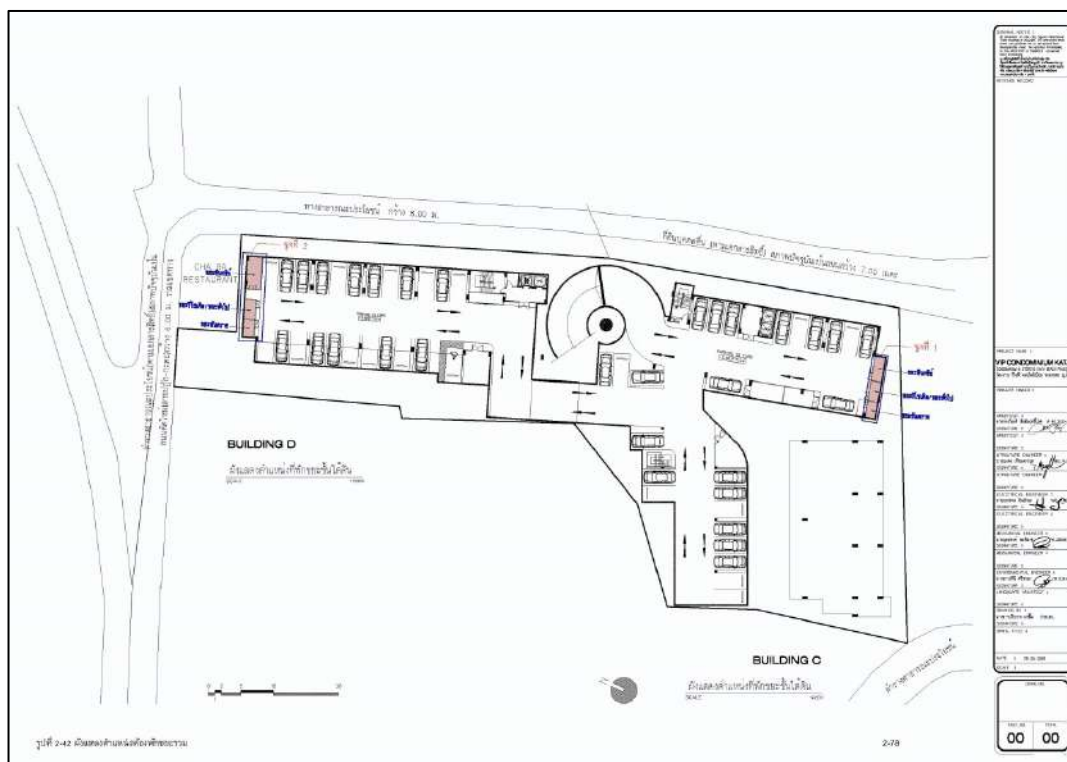
รูปที่ 1.10 แผนผังแสดงตำแหน่งห้องพักขยะรวม

ทางโครงการขอรับความอนุเคราะห์จากเทศบาลตำบลกะรนให้เข้ามาดำเนินการเก็บขนขยะไปกำจัดต่อไป ซึ่งขยะของโครงการจะเก็บรวบรวม พร้อมมัดปากถุงให้เรียบร้อยก่อนจะนำไปรวบรวมไว้ที่ห้องพักขยะรวม สำหรับน้ำชะขยะที่อาจเกิดขึ้นในบริเวณห้องพักขยะรวม จะถูกรวบรวมเข้าสู่ระบบบำบัดน้ำเสียต่อไป นอกจากนี้โครงการจะจัดให้มีพนักงานคอยดูแลบริเวณอาคารห้องพักขยะรวมไม่ให้มีขยะมูลฝอยปลิวหรือตกหล่นอยู่ภายนอก และล้างทำความสะอาดห้องพักขยะรวมเป็นประจำ โดยน้ำเสียจากการล้างทำความสะอาดก็จะถูกรวบรวมสู่ระบบบำบัดน้ำเสียรวมเช่นกัน

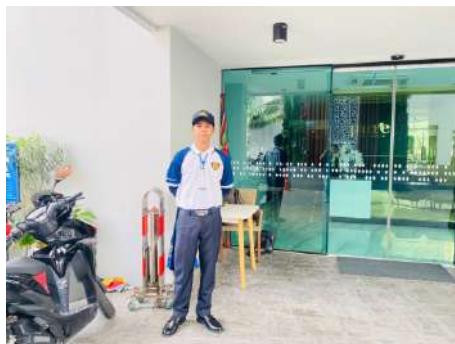
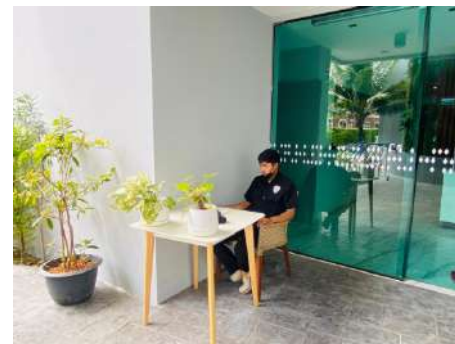
องค์ประกอบสิ่งแวดล้อม / ผลกระทบต่อสิ่งแวดล้อม	มาตรการป้องกันและแก้ไขผลกระทบสิ่งแวดล้อม	การปฏิบัติตามมาตรการป้องกันและแก้ไขผลกระทบสิ่งแวดล้อม	ปัญหา อุปสรรคและข้อเสนอแนะ
	(4) ติดตั้งป้ายจำกัดความเร็ว 20 กิโลเมตร/ชั่วโมง ภายในพื้นที่โครงการ	ไม่ปฏิบัติตามมาตรการ	โครงการมีแผนที่จะดำเนินการและจะรายงานให้ทราบ
	(5) ควบคุมการจราจรบริเวณทางเข้า-ออกพื้นที่โครงการ โดยจัดให้เจ้าหน้าที่รักษาความปลอดภัยคอยควบคุมดูแล และตรวจรถเข้า-ออกตลอดเวลา	ปฏิบัติตามมาตรการ โครงการมี รปภ. คอยควบคุมและอำนวยความสะดวกทางเข้า-ออก	ไม่มีปัญหาและอุปสรรค
	(6) จัดให้มีระบบไฟฟ้าส่องสว่าง บริเวณทางเข้า-ออกโครงการ และทางจราจรให้เพียงพอ	ปฏิบัติตามมาตรการ โครงการมีระบบไฟฟ้าส่องสว่าง บริเวณทางเข้า-ออกโครงการ และทางจราจรให้เพียงพอ	ไม่มีปัญหาและอุปสรรค

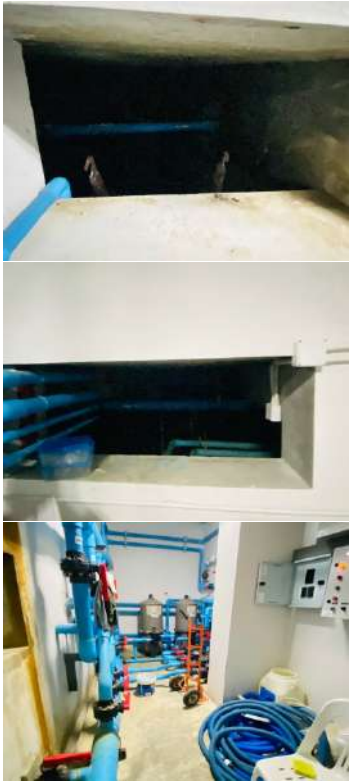
<p>1) แหล่งน้ำหลักของโครงการใช้น้ำประปาจากสำนักงานประปาภูเก็ต การประปาส่วนภูมิภาค และซื้อน้ำจากรถบรรทุกน้ำเอกชนเป็นแหล่งน้ำสำรอง โดยมีระบบปรับปรุงคุณภาพน้ำ ซึ่งประกอบด้วย ถังกรองมัลติมีเดีย (Multimedia Filters Tank) ถังกรองคาร์บอน (Carbon Filter) ถังกรองเบียร์ม (Birm Filters Tank) และระบบฆ่าเชื้อโรคด้วย UV</p>	<p>ปฏิบัติตามมาตรการ แหล่งน้ำหลักของโครงการใช้น้ำประปาจากสำนักงานประปาภูเก็ต การประปาส่วนภูมิภาค และซื้อน้ำจากรถบรรทุกน้ำเอกชนเป็นแหล่งน้ำสำรอง โดยมีระบบปรับปรุงคุณภาพน้ำ ซึ่งประกอบด้วย ถังกรองมัลติมีเดีย (Multimedia Filters Tank) ถังกรองคาร์บอน (Carbon Filter) ถังกรองเบียร์ม (Birm Filters Tank)</p>	<p>ไม่มีปัญหาและอุปสรรค</p>
	<p>(2) จัดให้มีถังเก็บน้ำดิบ ปริมาตร 350 ลูกบาศก์เมตร โดยมีส่วนที่นำมาใช้เป็นน้ำใช้อุปโภคบริโภคปริมาตร 264 ลูกบาศก์เมตร และส่วนที่เป็นน้ำสำรองดับเพลิงปริมาตร 86 ลูกบาศก์เมตร และถังเก็บน้ำดี จำนวน 1 ถัง ปริมาตรถังละ 250 ลูกบาศก์เมตร รวมปริมาตรถังเก็บน้ำของโครงการทั้งหมด 514 ลูกบาศก์เมตร</p>	<p>ปฏิบัติตามมาตรการ โครงการมีถังเก็บน้ำดิบ ปริมาตร 350 ลูกบาศก์เมตร โดยมีส่วนที่นำมาใช้เป็นน้ำใช้อุปโภคบริโภคปริมาตร 264 ลูกบาศก์เมตร และส่วนที่เป็นน้ำสำรองดับเพลิงปริมาตร 86 ลูกบาศก์เมตร และถังเก็บน้ำดี จำนวน 1 ถัง ปริมาตรถังละ 250 ลูกบาศก์เมตร รวมปริมาตรถังเก็บน้ำของโครงการทั้งหมด 514 ลูกบาศก์เมตร</p>	<p>ไม่มีปัญหาและอุปสรรค</p>

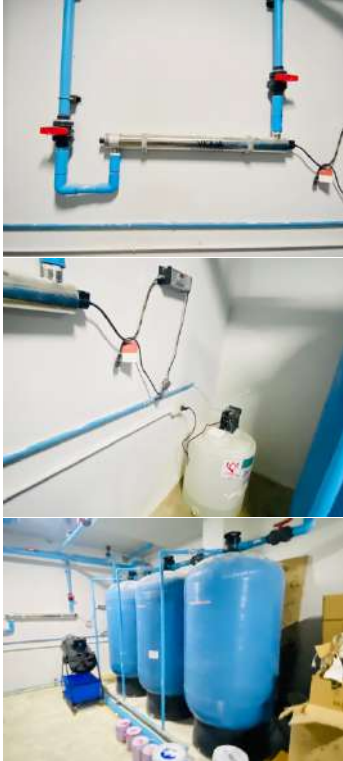
(4) จัดให้มีการทาเคลือบผิวโครงสร้างด้วยไฮโดรซีล เพื่อป้องกันการรั่วและการกัดกร่อนของผิววัสดุ ส่วนการป้องกันการปนเปื้อนที่เกิดจากถังเก็บน้ำประปาโครงการ จะเลือกใช้ไฮโดรซีล วัสดุกันซึมชนิดโพลีเมอร์ซีเมนต์ (Cement Base) สามารถใช้ในงานฉาบหรือทาป้องกันการซึมในงานพื้นผิวโครงสร้างคอนกรีต และสามารถใช้งานโครงสร้างที่สัมผัสกับน้ำดื่ม (non-toxic) ปราศจากสารพิษ	ปฏิบัติตามมาตรการ ถังเก็บน้ำใช้มีการทาเคลือบผิวโครงสร้าง เพื่อป้องกันการรั่วและการกัดกร่อนของผิววัสดุ	ไม่มีปัญหาและอุปสรรค

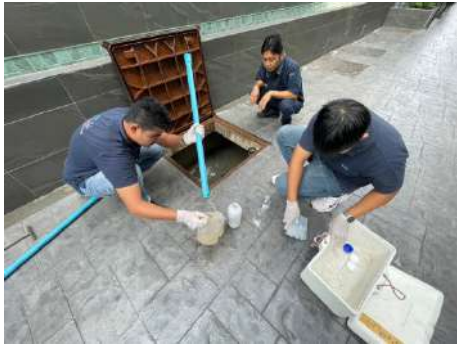
(6) จัดให้มีเจ้าหน้าที่ที่มีความรู้ความชำนาญในด้านการบำบัดน้ำเสีย ดูแลระบบบำบัดน้ำเสียภายในโครงการ	ปฏิบัติตามมาตรการ ช่างโครงการมีความรู้ความชำนาญในด้านการบำบัดน้ำเสีย ดูแลระบบบำบัดน้ำเสีย

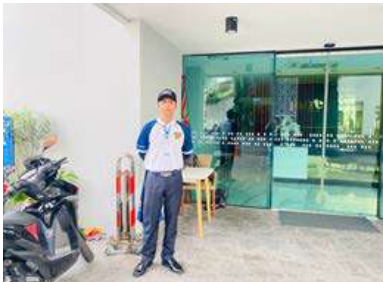
องค์ประกอบสิ่งแวดล้อม / ผลกระทบต่อสิ่งแวดล้อม	มาตรการป้องกันและแก้ไขผลกระทบสิ่งแวดล้อม	การปฏิบัติตามมาตรการป้องกันและแก้ไขผลกระทบสิ่งแวดล้อม	ปัญหา อุปสรรคและข้อเสนอแนะ
	<p>เจ้าหน้าที่รักษาความปลอดภัย</p> <ul style="list-style-type: none"> <li>- ปฏิบัติตามกฎหมายระเบียบจราจร การนำรถเข้า-ออก ภายในอาคารอย่างเคร่งครัด</li> <li>- ไม่อนุญาตให้นำสัตว์ เข้ามาเลี้ยงภายในห้องพัก</li> <li>- การใช้อาคารและสถานที่เพื่อดำเนินกิจกรรมต่างๆ ให้แจ้งความจำนงขออนุญาตใช้ให้ฝ่ายจัดการฯ ทราบล่วงหน้าก่อนทุกครั้งไม่น้อยกว่า 7 วัน</li> <li>- สติกเกอร์ติดรถยนต์ ฝ่ายจัดการโครงการจะมอบให้กับผู้พักอาศัย เพื่ออำนวยความสะดวกในการนำรถผ่านเข้า-ออกอาคาร</li> </ul>		
<p><b>4.2 อาชีวอนามัยและความปลอดภัย</b></p>	<p>(1) จัดให้มีเจ้าหน้าที่รักษาความปลอดภัยให้ปฏิบัติหน้าที่อย่างเคร่งครัด และหมั่นตรวจตราพื้นที่ดูแลความปลอดภัยภายในโครงการตลอด 24 ชั่วโมง หากพบเหตุผิดปกติให้รีบติดต่อขอความช่วยเหลือจากหน่วยงานราชการที่มีหน้าที่ดูแล และบรรเทาสาธารณภัยทันที</p>	<p>ปฏิบัติตามมาตรการ โครงการมีเจ้าหน้าที่รักษาความปลอดภัยให้ปฏิบัติหน้าที่อย่างเคร่งครัด และหมั่นตรวจตราพื้นที่ดูแลความปลอดภัยภายในโครงการตลอด 24 ชั่วโมง</p>

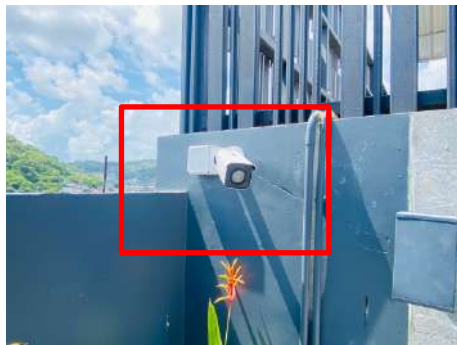
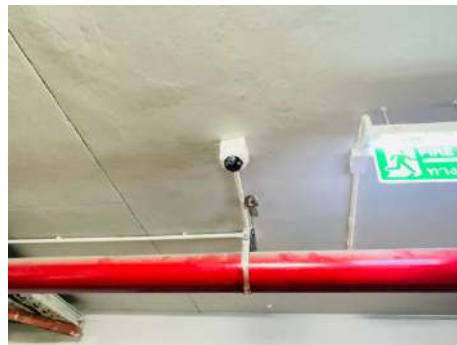
ปฏิบัติตามมาตรการ โครงการมีระบบโทรทัศน์วงจรปิด (Closed Circuit Television System : CCTV) กระจายโดยรอบพื้นที่โครงการ
