### 3. ผลการปฏิบัติตามมาตรการฯ

#### 3.1 ผลการปฏิบัติตามมาตรการป้องกันและแก้ไขผลกระทบสิ่งแวดล้อม

การดำเนินการตามมาตรการป้องกันและแก้ไขผลกระทบสิ่งแวดล้อม ระยะดำเนินการ โครงการบ้านเอื้ออาทร จังหวัดเชียงใหม่ (หนองหาร) ระหว่างเดือนกรกฎาคม-ธันวาคม พ.ศ. 2566 มีรายละเอียดการปฏิบัติตาม มาตรการฯ ที่กำหนดในรายงานการวิเคราะห์ผลกระทบสิ่งแวดล้อม แสดงดังตารางที่ 1

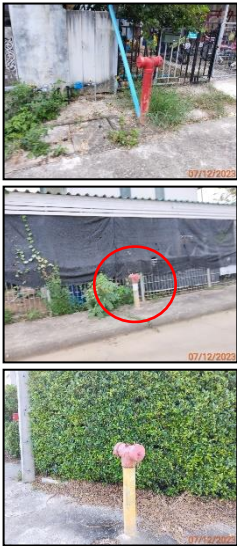
16. การป้องกันอัคคีภัย	1) กำหนดให้ติดตั้งระบบป้องกันอัคคีภัยตามที่ออกแบบไว้และให้ได้ตามมาตรฐานของสมาคมวิศวกรรมสถานแห่งประเทศไทยในพระบรมราชูปถัมภ์	1) มีการติดตั้งระบบป้องกันอัคคีภัยตามที่มาตรการกำหนด	ไม่มี

<div>หัวรับน้ำดับเพลิง</div>

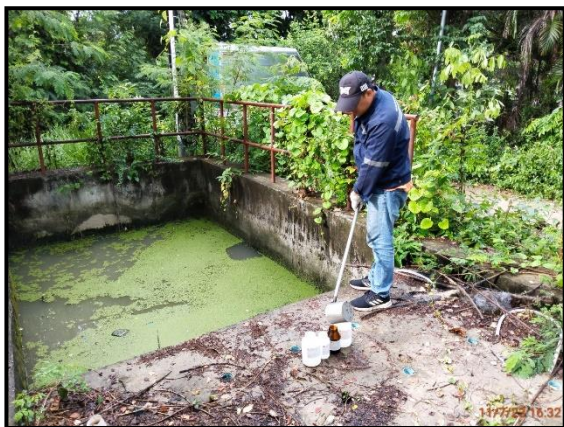
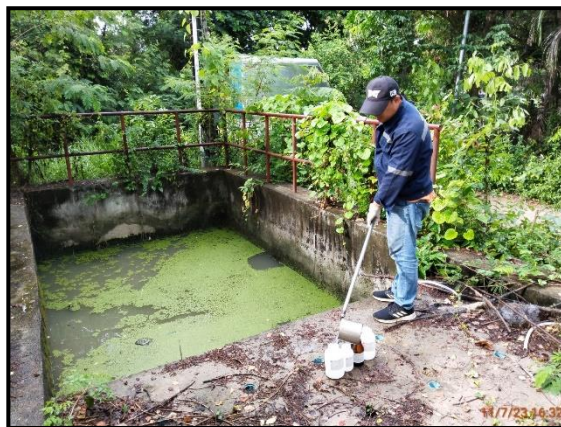
การติดตามตรวจสอบคุณภาพน้ำระหว่างเดือนกรกฎาคม-ธันวาคม พ.ศ. 2566 ได้ดำเนินการเก็บตัวอย่างคุณภาพน้ำจากระบบบำบัดน้ำเสียส่วนกลาง และคุณภาพน้ำสุดท้ายก่อนระบายออกสู่แหล่งน้ำสาธารณะ เป็นประจำทุกเดือน (รูปที่ 4 และภาพที่ 3) รายละเอียดผลการตรวจวิเคราะห์ มีดังนี้

บ่อฟักก่อนเข้าระบบบำบัดน้ำเสียส่วนกลาง

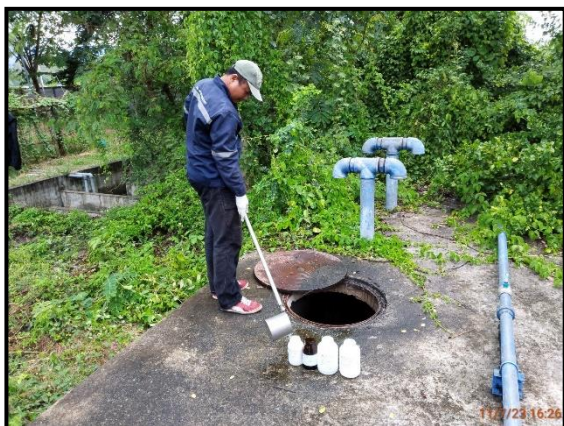
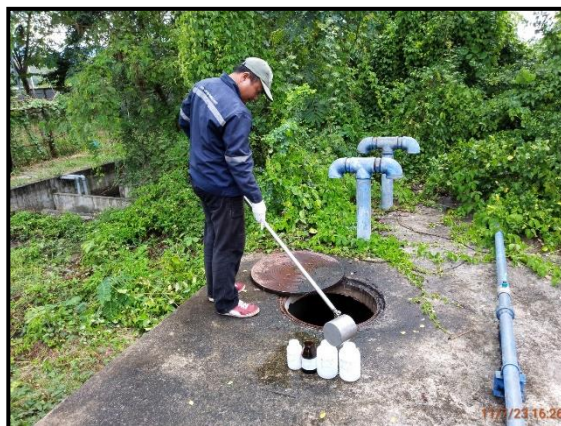
บ่อฟักหลังผ่านระบบบำบัดน้ำเสียส่วนกลาง

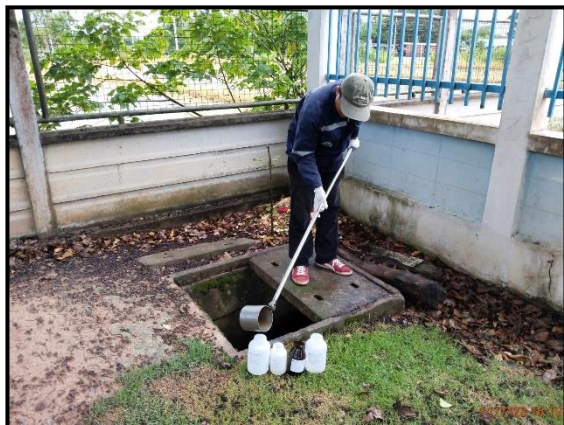
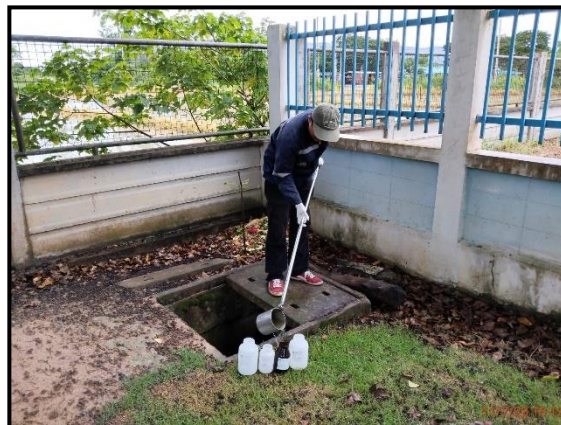
บ่อฟักสุดท้ายก่อนระบายออกสู่สาธารณะ

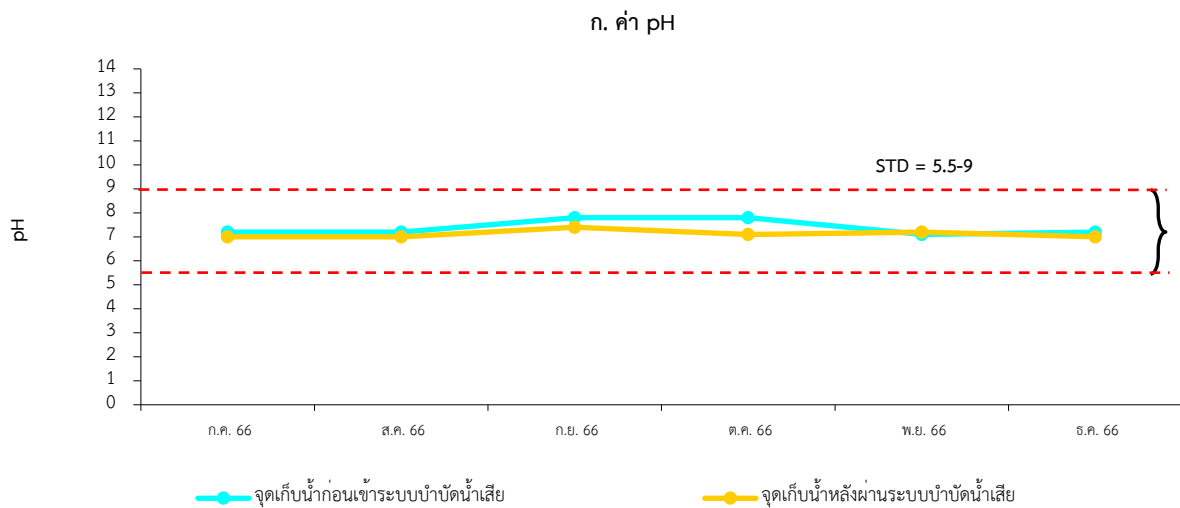
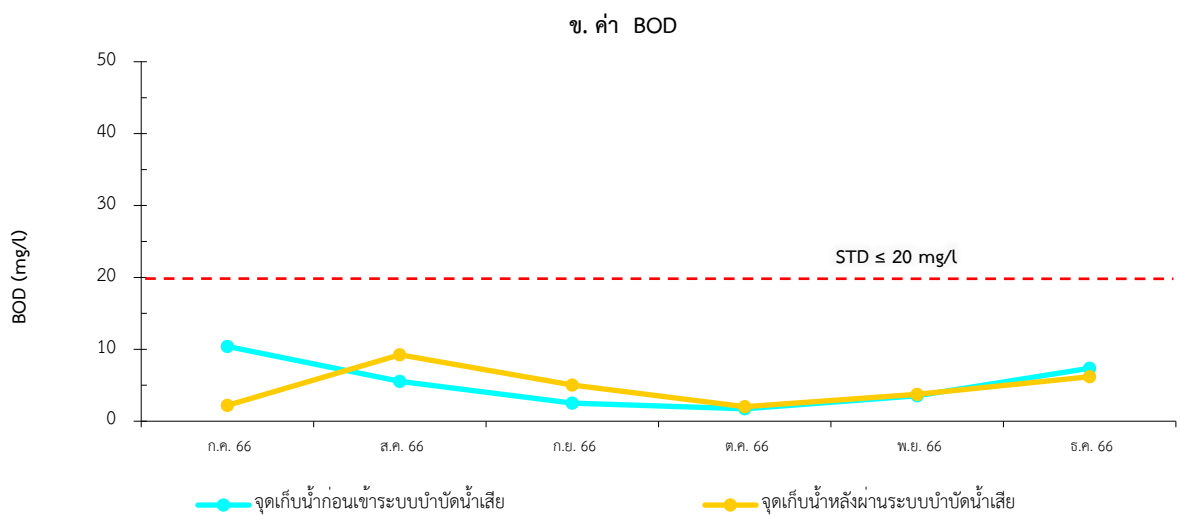
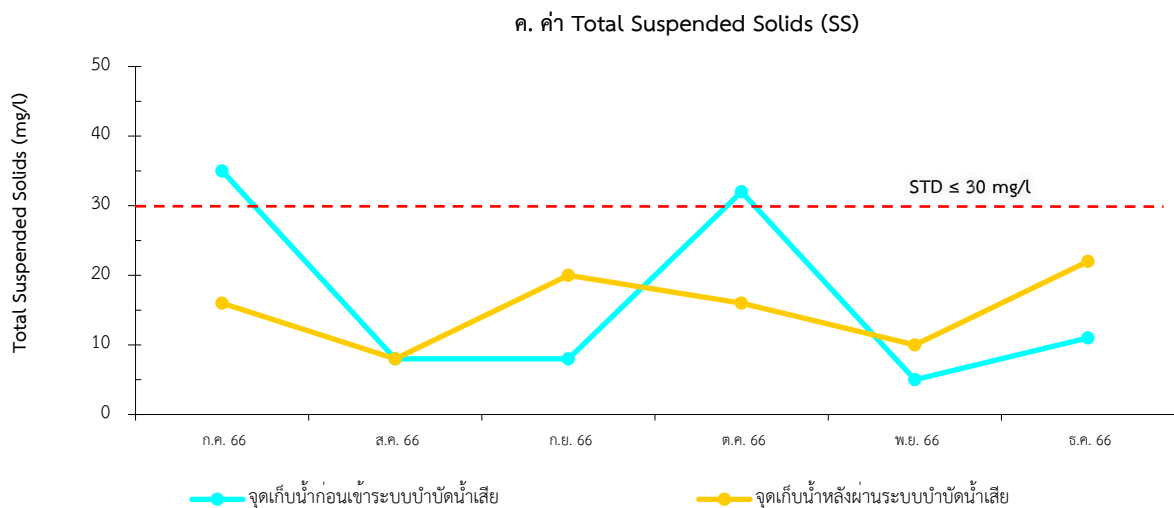
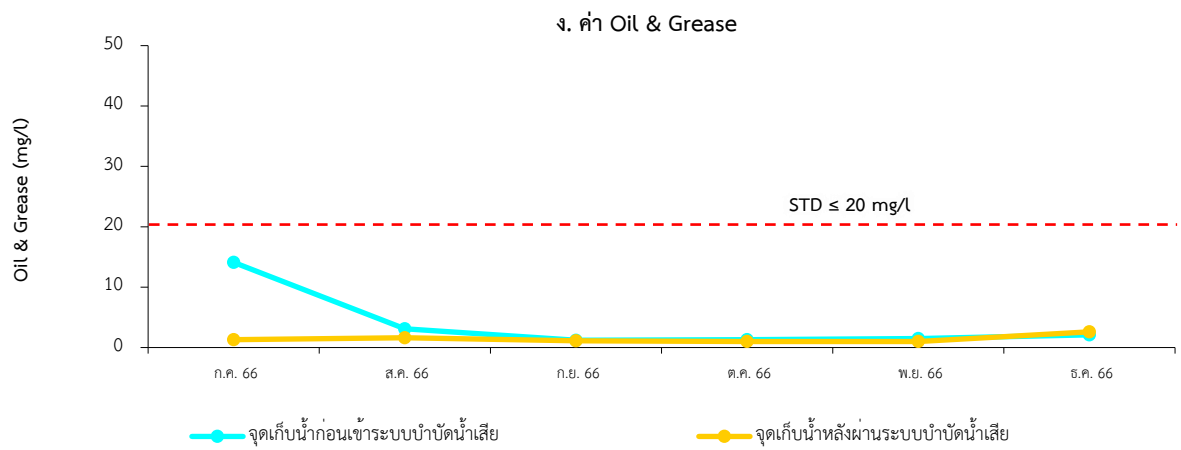
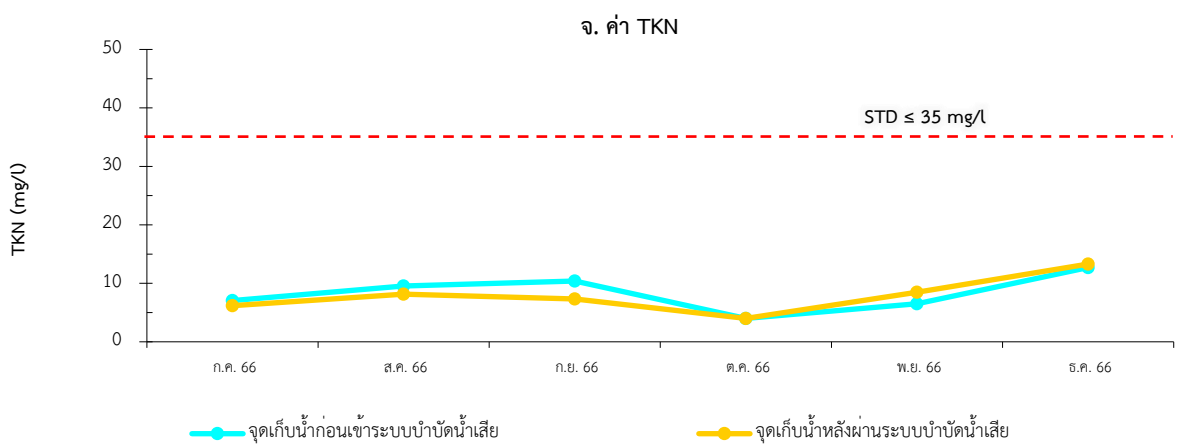
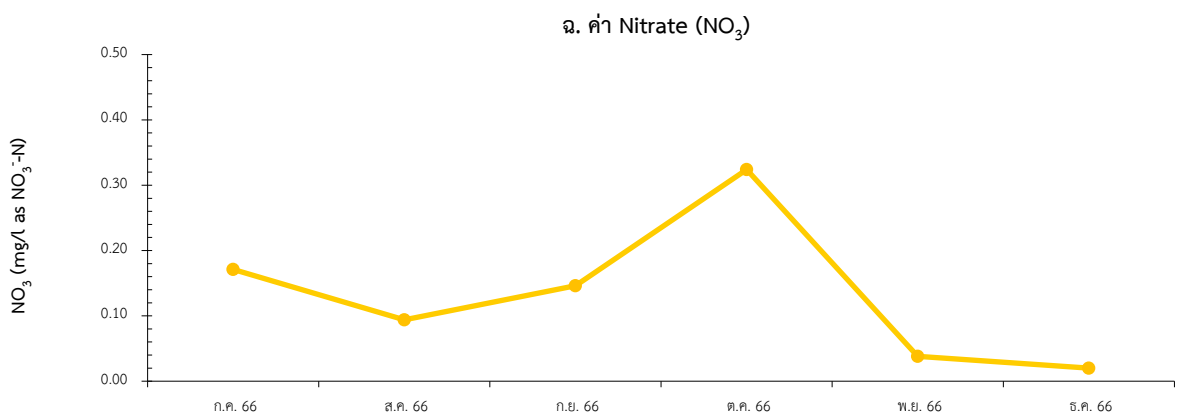
รูปที่ 5 ผลการตรวจวิเคราะห์คุณภาพน้ำจากระบบบำบัดน้ำเสีย

INF = จุดเก็บน้ำก่อนเข้าระบบบำบัดน้ำเสียส่วนกลาง      EFF = จุดเก็บน้ำหลังผ่านระบบบำบัดน้ำเสียส่วนกลาง

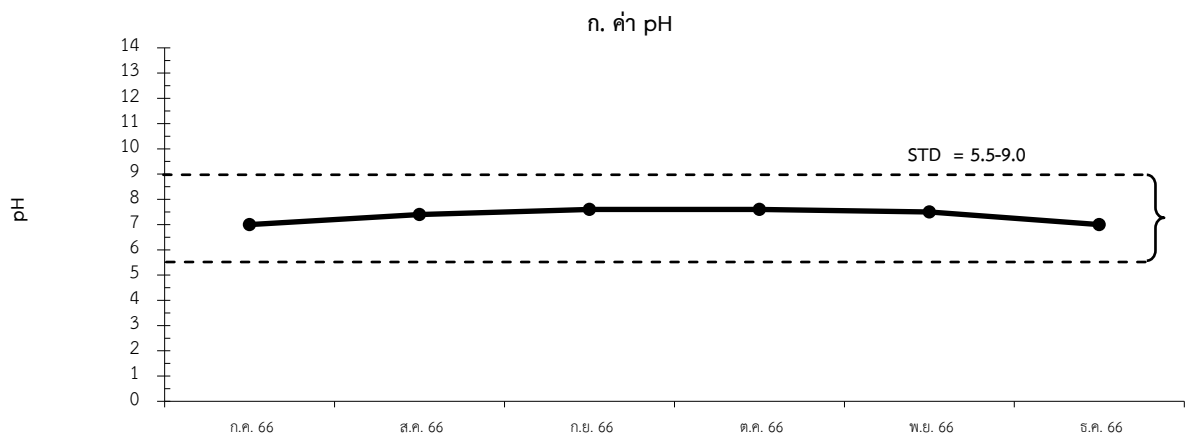
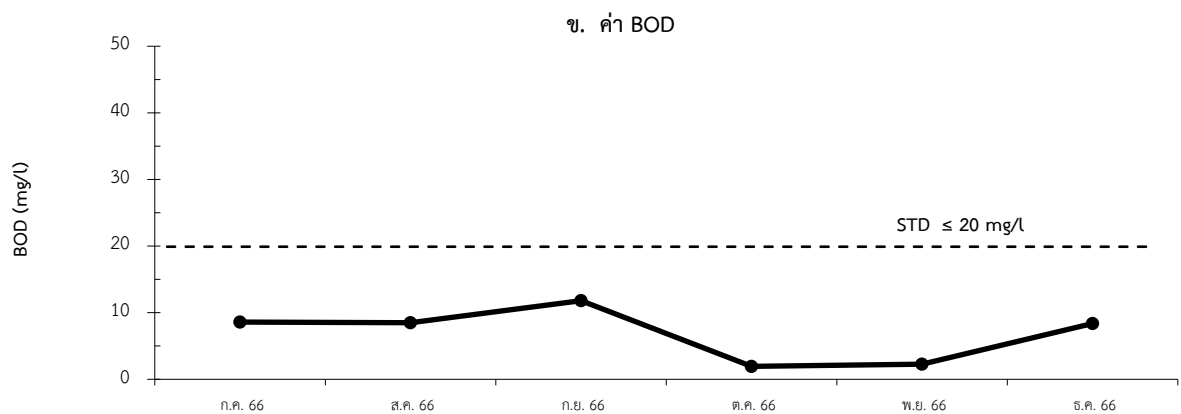
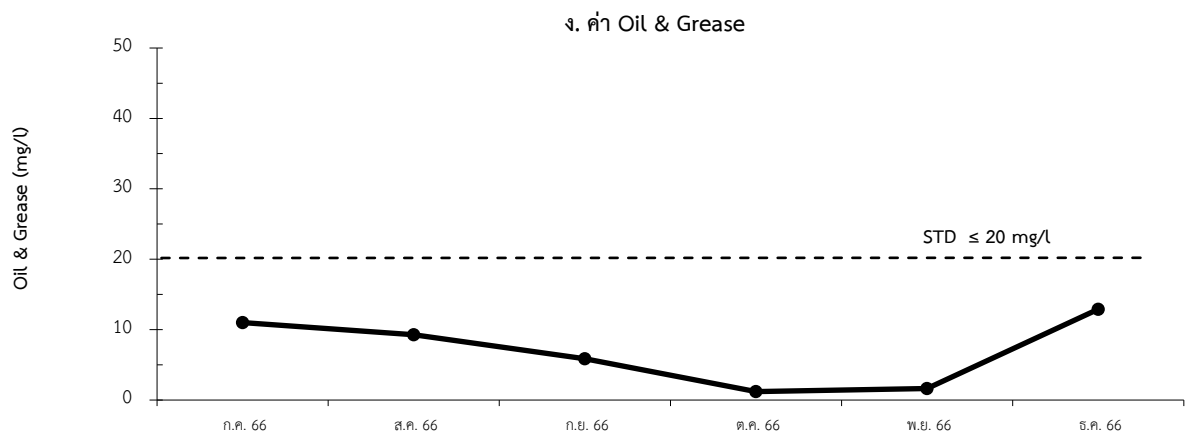
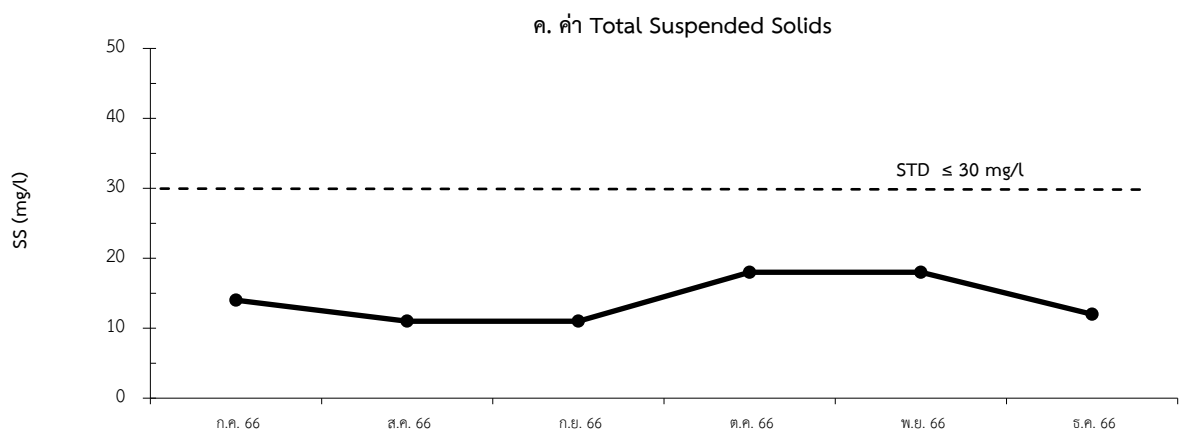
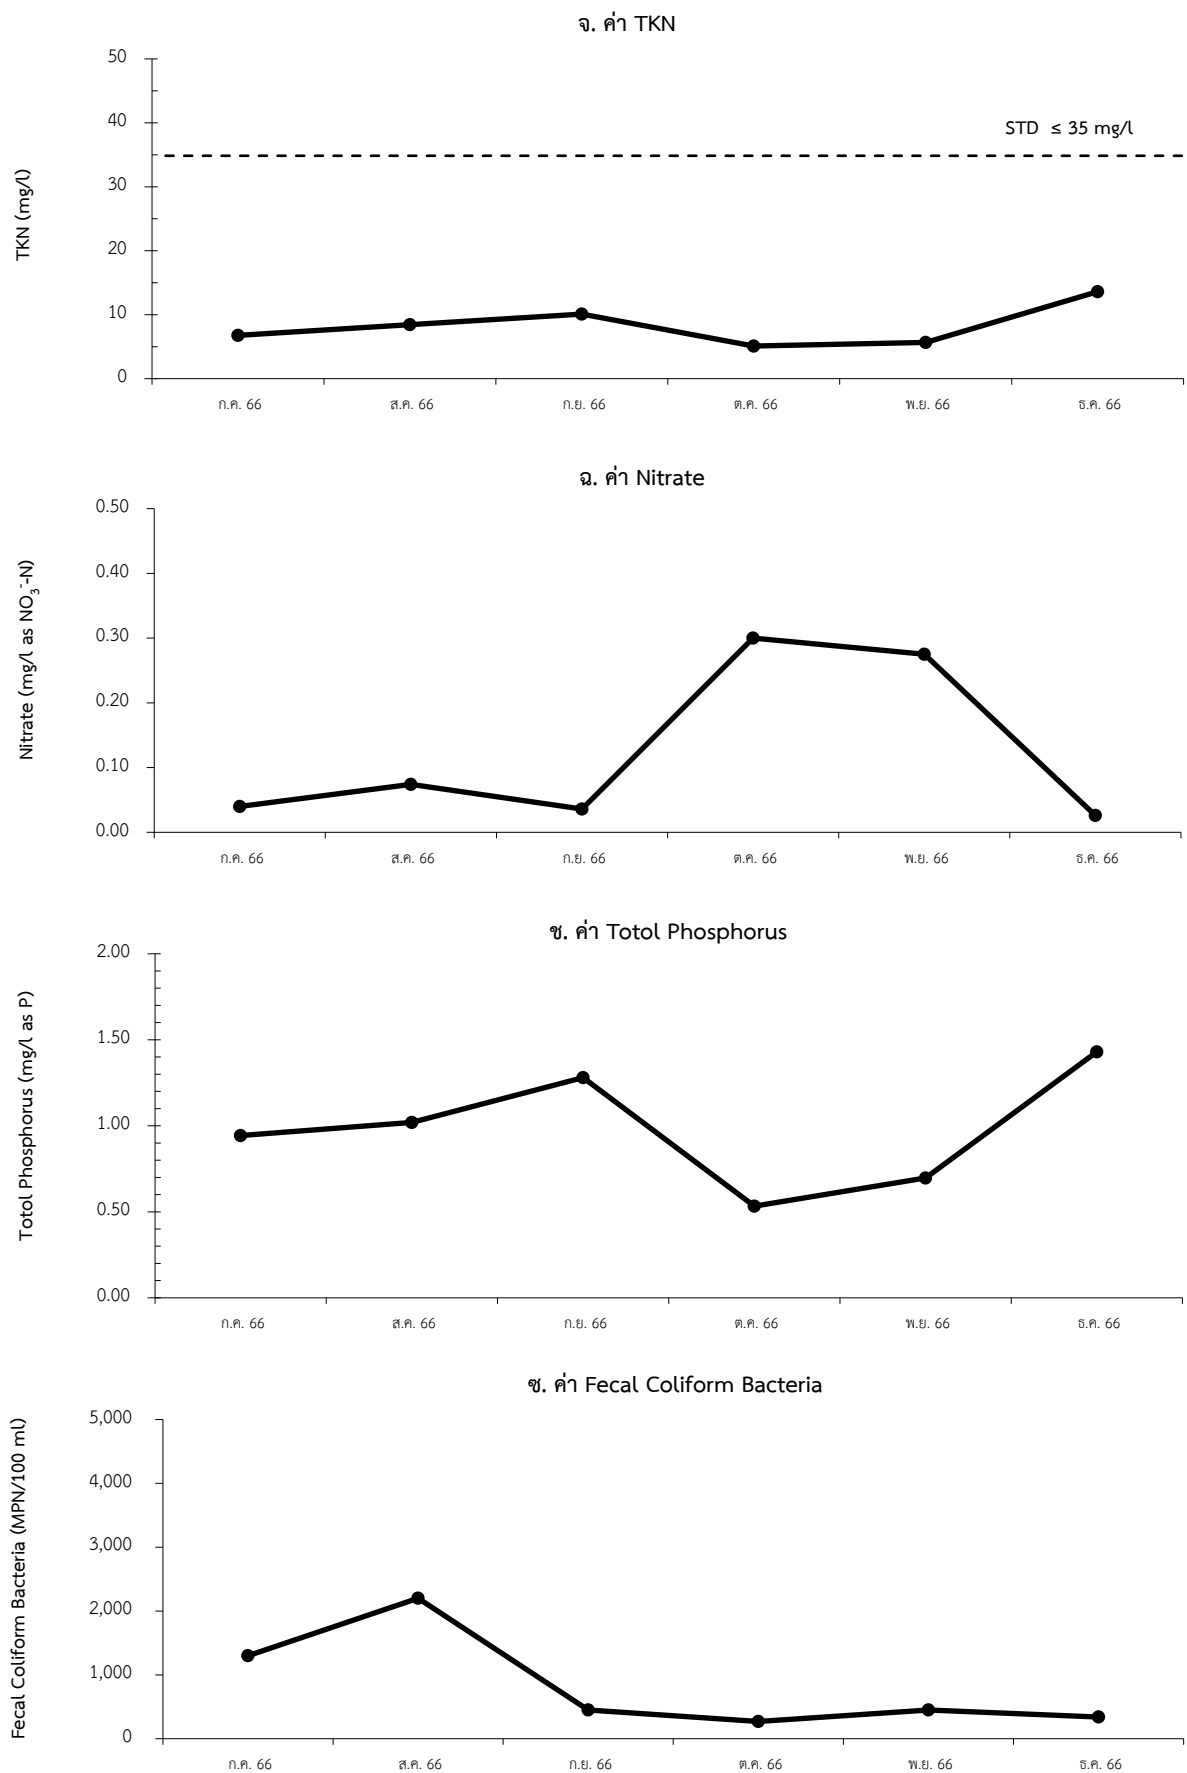
รูปที่ 7 ผลการตรวจวิเคราะห์คุณภาพน้ำในบ่อพักน้ำสุดท้ายก่อนระบายสู่แหล่งน้ำสาธารณะ

หมายเหตุ : \* มาตรฐานควบคุมการระบายน้ำทิ้งจากที่ดินจัดสรรประเภท ก ตามประกาศกระทรวงทรัพยากรธรรมชาติและสิ่งแวดล้อม เรื่อง กำหนดมาตรฐานควบคุมการระบายน้ำทิ้งจากที่ดินจัดสรร พ.ศ. 2564  
ประกาศในราชกิจจานุเบกษา เล่มที่ 138 ตอนพิเศษ 161 ง ลงวันที่ 19 กรกฎาคม พ.ศ. 2564

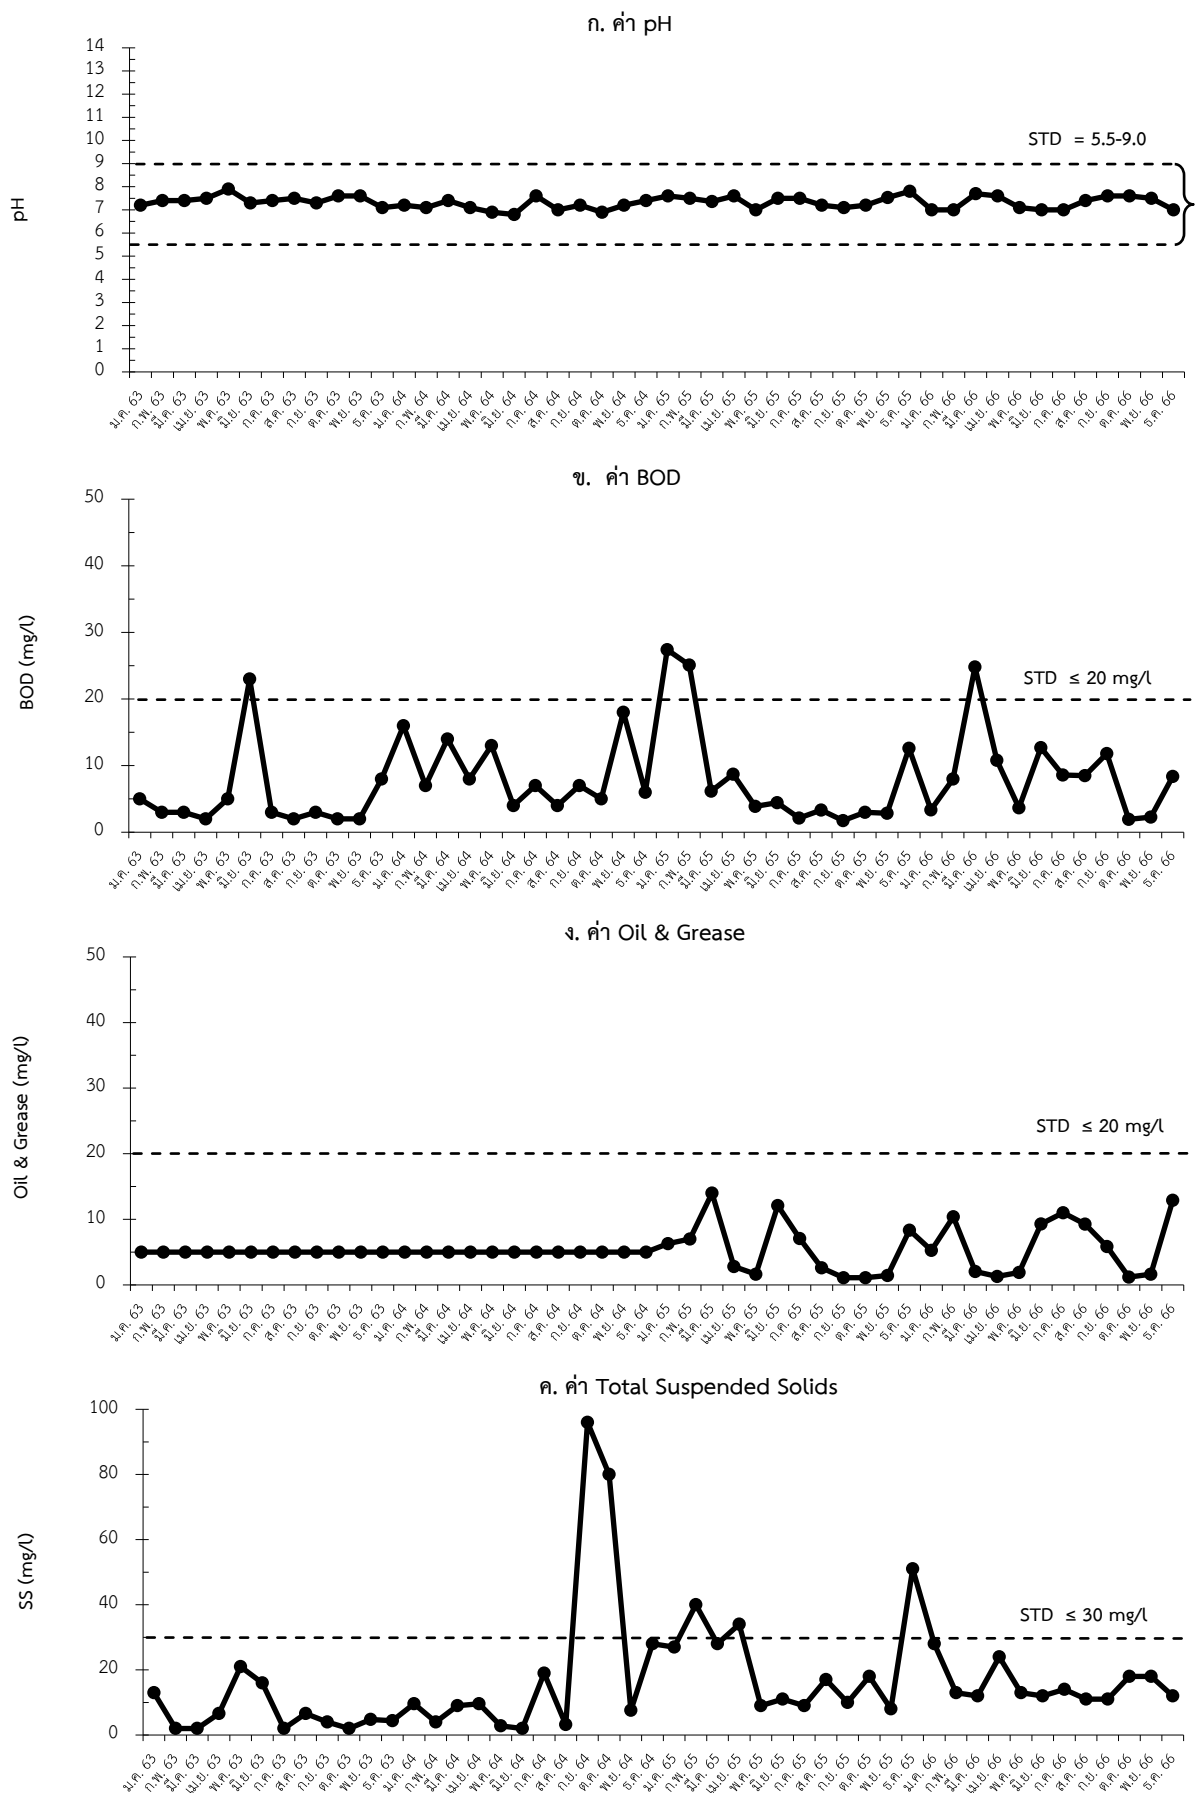
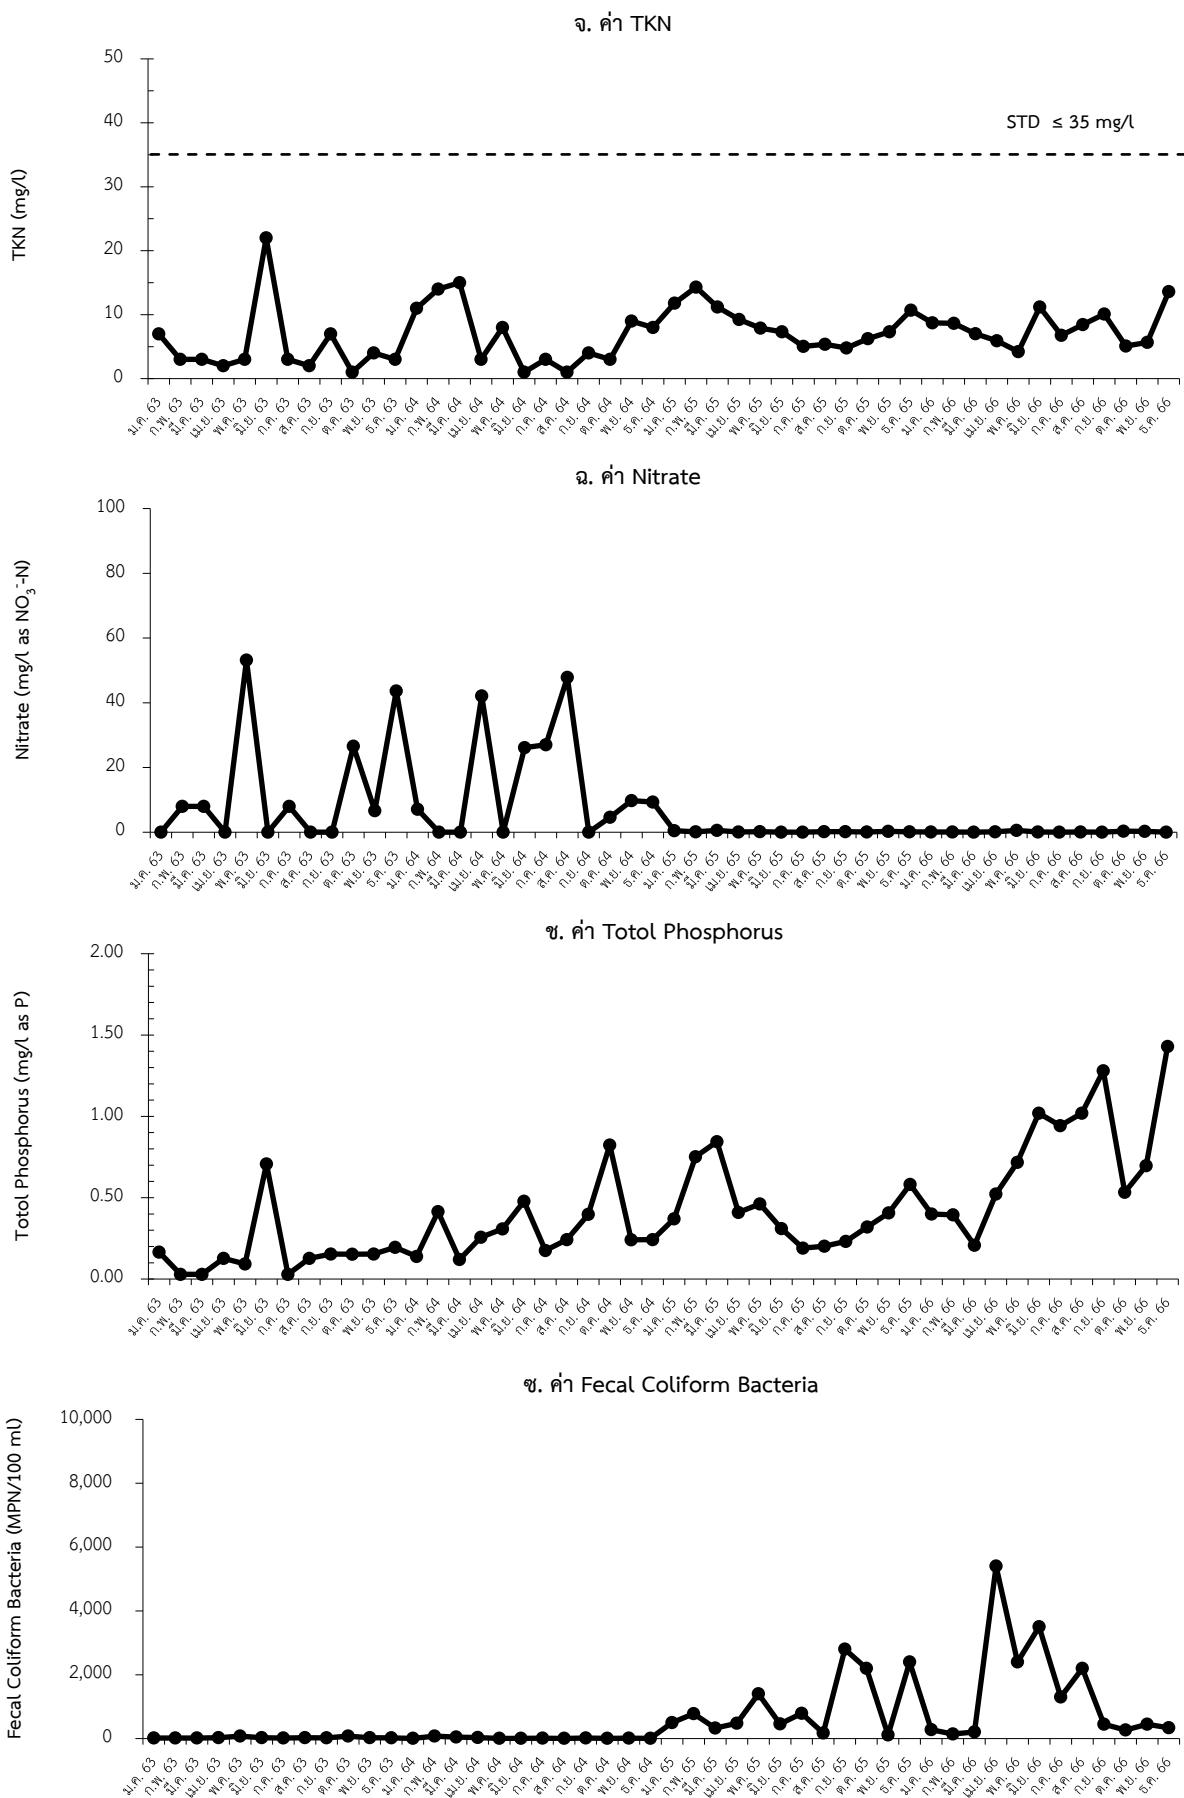
รูปที่ 8 เปรียบเทียบผลการตรวจวิเคราะห์คุณภาพน้ำในบ่อพักน้ำสุดท้ายก่อนระบายสู่แหล่งน้ำสาธารณะ

เมื่อเปรียบเทียบกับผลการตรวจวิเคราะห์ที่ผ่านมา (เดือนมกราคม พ.ศ. 2563-มิถุนายน พ.ศ. 2566) พบว่า คุณภาพน้ำมีค่าใกล้เคียงกับผลการตรวจวิเคราะห์ที่ผ่านมา โดยคุณภาพน้ำในเดือนมิถุนายน พ.ศ. 2563, เดือนมกราคม, กุมภาพันธ์ พ.ศ. 2565 และเดือนมีนาคม พ.ศ. 2566 มีค่า BOD ไม่เป็นไปตามเกณฑ์มาตรฐาน รวมทั้งคุณภาพน้ำในเดือนกันยายน, ตุลาคม พ.ศ. 2564, เดือนกุมภาพันธ์, เมษายน และธันวาคม พ.ศ. 2565 มีค่า SS ไม่เป็นไปตามเกณฑ์มาตรฐาน (ตารางที่ 6 และรูปที่ 8)
