### 3. ผลการปฏิบัติตามมาตรการฯ

#### 3.1 ผลการปฏิบัติตามมาตรการป้องกันและแก้ไขผลกระทบสิ่งแวดล้อม

การดำเนินการตามมาตรการป้องกันและแก้ไขผลกระทบสิ่งแวดล้อม ระยะดำเนินการ โครงการเคหะชุมชนและบริการชุมชนฯ จังหวัดลำปาง (ต้นธงชัย) ระหว่างเดือนกรกฎาคม-ธันวาคม พ.ศ. 2566 มีรายละเอียดผลการปฏิบัติตามมาตรการฯ ที่กำหนดในรายงานการวิเคราะห์ผลกระทบสิ่งแวดล้อม แสดงดังตารางที่ 1

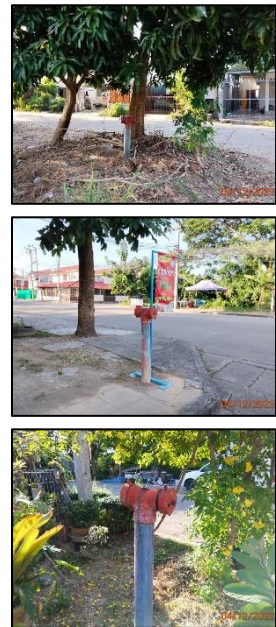
9. อากาศ	1) จัดให้มีหัวจ่ายน้ำดับเพลิง (Fire Hydrant) จำนวน 6 จุด โดยเชื่อมต่อกับระบบประปาภายในโครงการ	1) มีหัวจ่ายน้ำดับเพลิง (Fire Hydrant) จำนวน 6 จุด เชื่อมต่อกับระบบประปา กระจายอยู่ทั่วโครงการ	ไม่มี

<p style="text-align: center;">หัวจ่ายน้ำดับเพลิง</p>

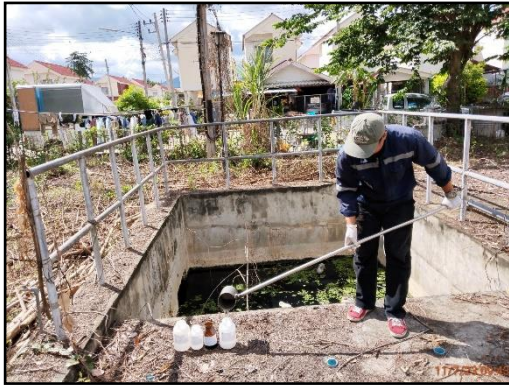
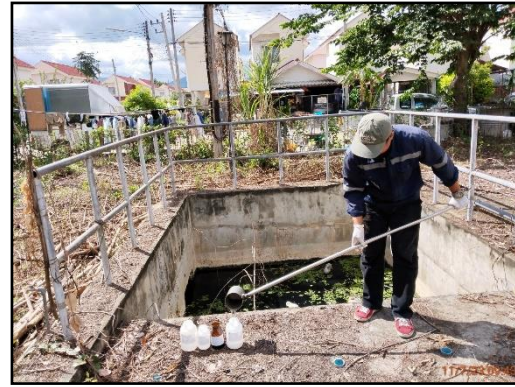
บ่อพักก่อนเข้าระบบบำบัดน้ำเสียส่วนกลาง

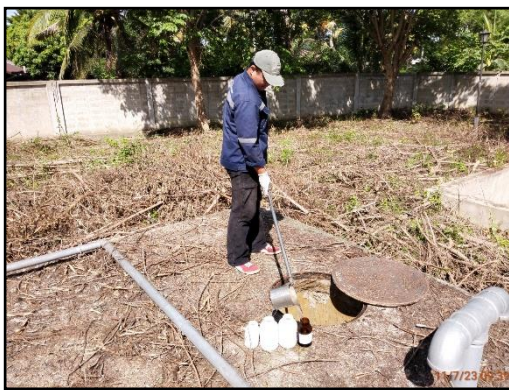
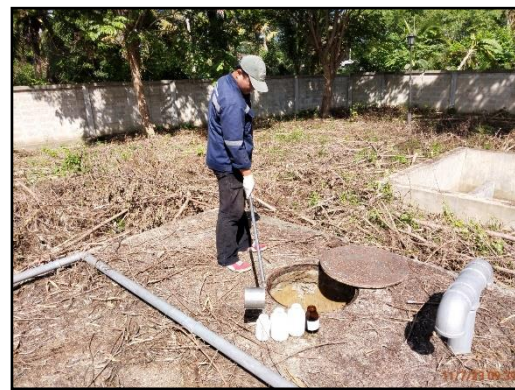
บ่อพักหลังผ่านระบบบำบัดน้ำเสียส่วนกลาง

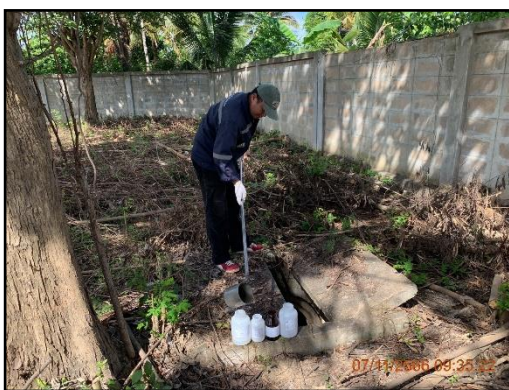
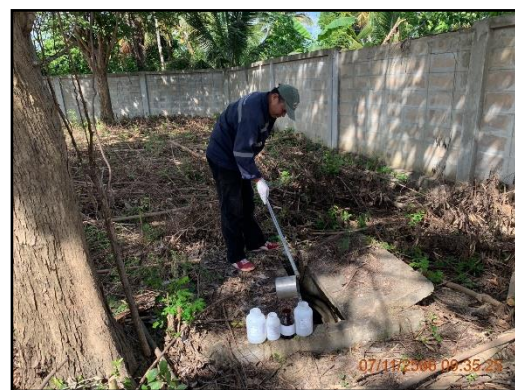
บ่อพักน้ำสุดท้ายก่อนระบายออกจากโครงการ
