รายงานผลการปฏิบัติตามมาตรการป้องกันและแก้ไขผลกระทบสิ่งแวดล้อม
และมาตรการติดตามตรวจสอบผลกระทบสิ่งแวดล้อม
โครงการโซดชัย ปิณจทรัพย์ ซีดี คอมเพล็กซ์ มินบุรี
ของห้างหุ้นส่วนจำกัด ปิณจทรัพย์พานิช หรือโซดชัย ปิณจทรัพย์ (ระยะก่อสร้าง และระยะดำเนินการ)
ตั้งอยู่ที่ถนนรามคำแหง แขวงมินบุรี เขตมินบุรี กรุงเทพมหานคร
เดือนธันวาคม 2566

หนังสือรับรองการจัดทำรายงาน
ผลการปฏิบัติตามมาตรการป้องกันและแก้ไขผลกระทบสิ่งแวดล้อม
และมาตรการติดตามตรวจสอบผลกระทบสิ่งแวดล้อม
โครงการ โซคชัยปัญญทรัพย์ ซิตี คอมเพล็กซ์ มินบุรี

รายงานผลการปฏิบัติตามมาตรการป้องกันและแก้ไขผลกระทบสิ่งแวดล้อม
และมาตรการติดตามตรวจสอบผลกระทบสิ่งแวดล้อม

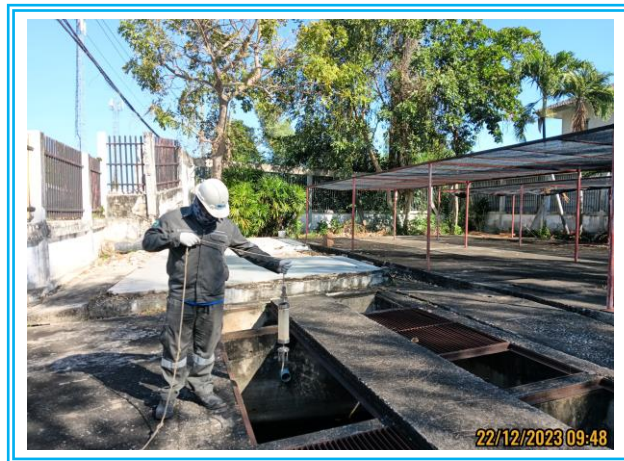
รูปที่ 4.3-13 แสดงการเก็บตัวอย่างเพื่อวิเคราะห์คุณภาพน้ำทิ้ง
ดำเนินการเก็บตัวอย่างเมื่อวันที่ 22 ธันวาคม 2566

บ่อตรวจสอบคุณภาพน้ำ
